## Mazda 5 Kenko

EZ 08/2013 | Van | Benzin | Schaltgetriebe | 148.899km

# Fahrzeugfotos

# Fahrzeug Schadenfotos (Außen)

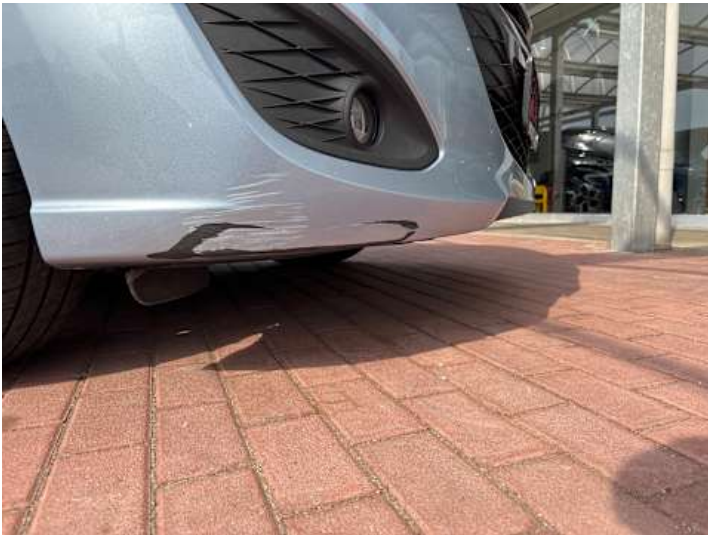
Stoßstange vorne (Lackschaden, Verformung)

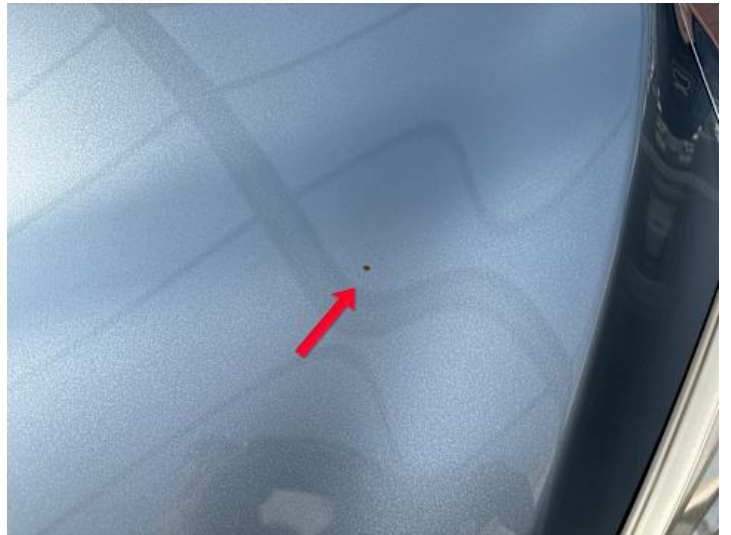
Motorhaube (Steinschlag, Rost)

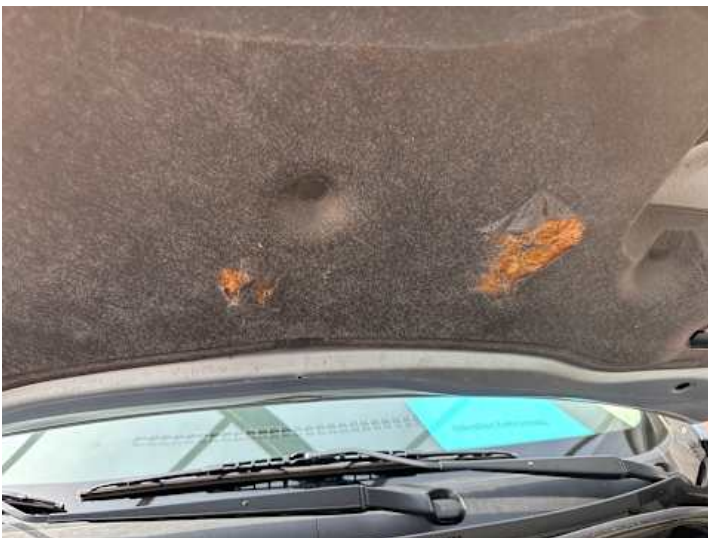
Motorhaube (Riss/Bruch)

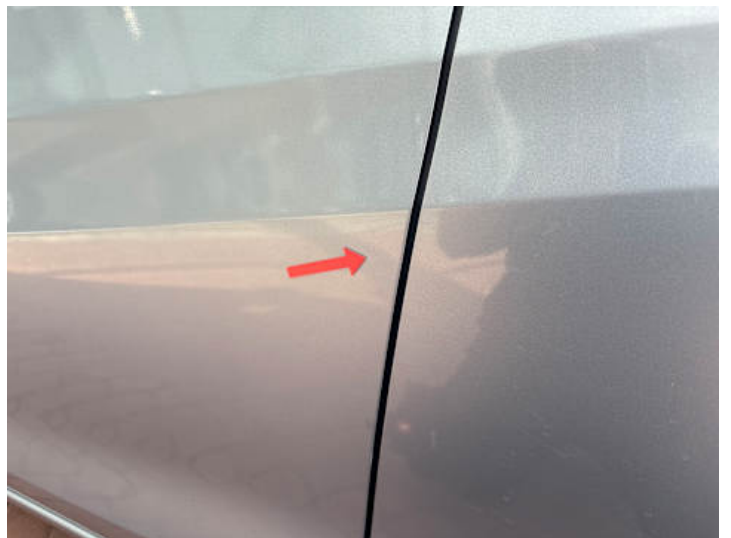
Fahrtür (Kratzer)

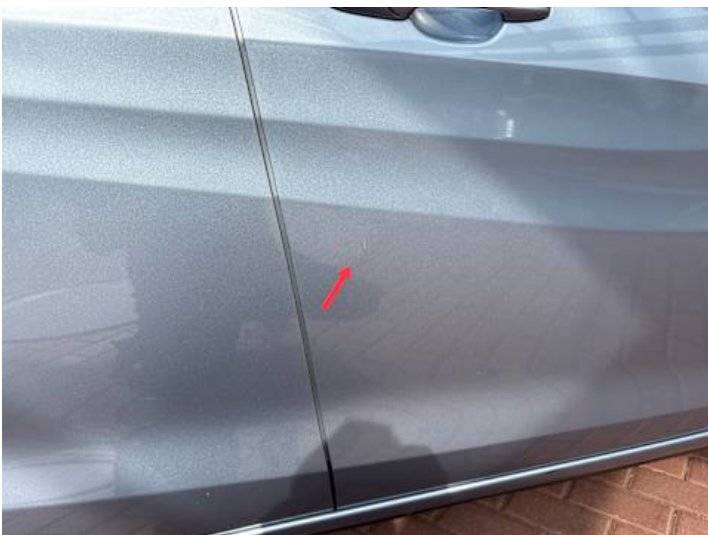
Beifahrtür (Kratzer)

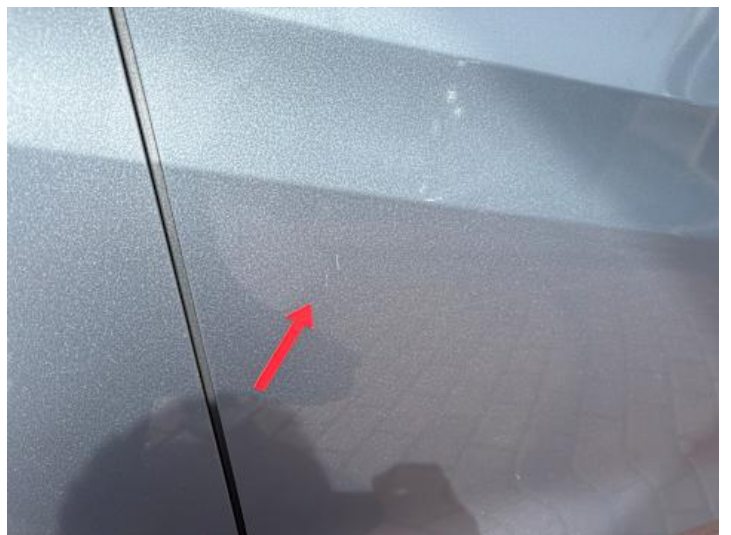
Beifahrtür (Kratzer)

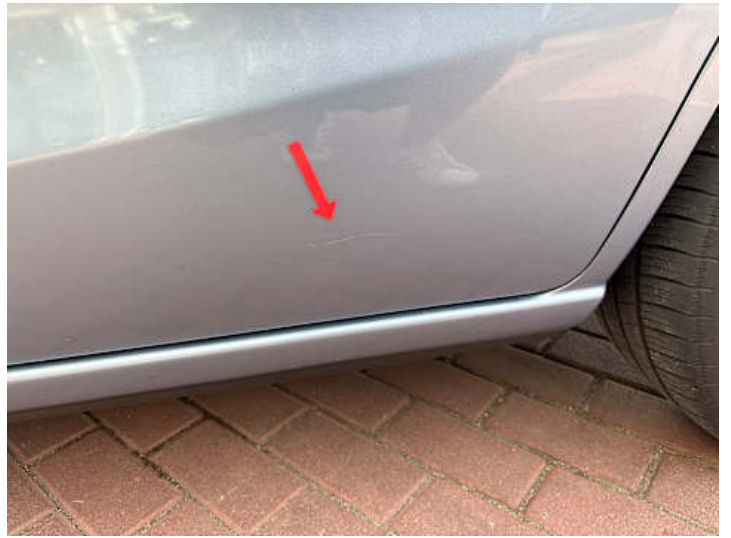
Türe hinten links (Kratzer)

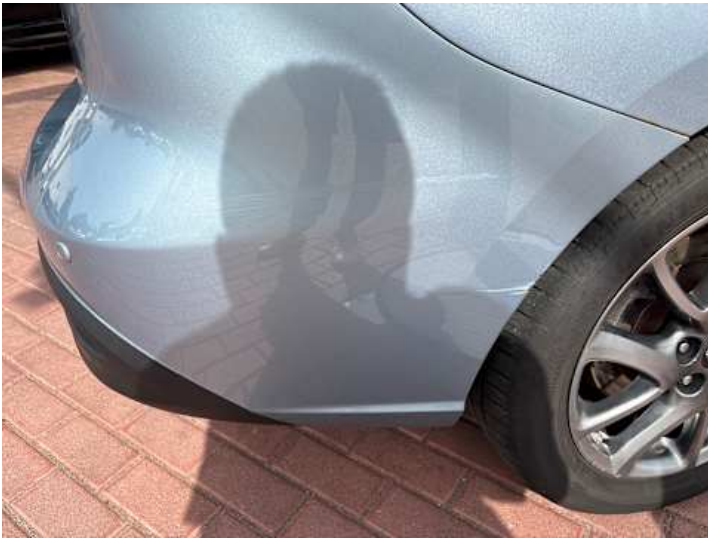
Stoßstange hinten (Kratzer)

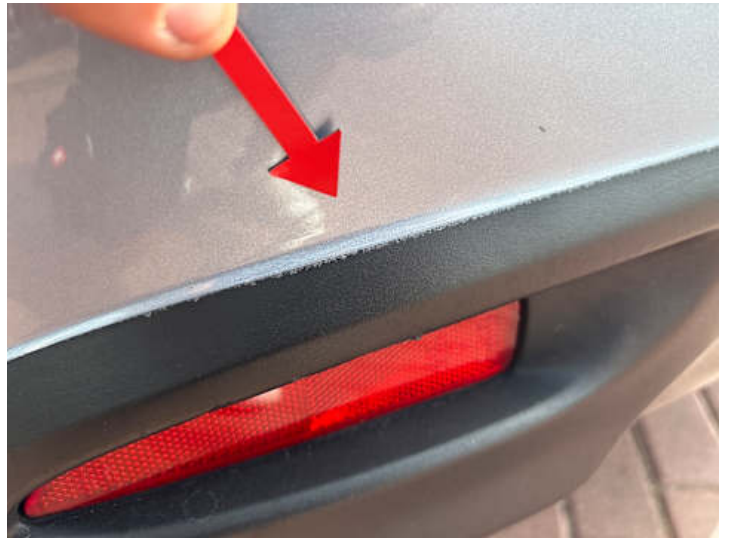
Stoßstange hinten (Unsachgemäß instand gesetzt)

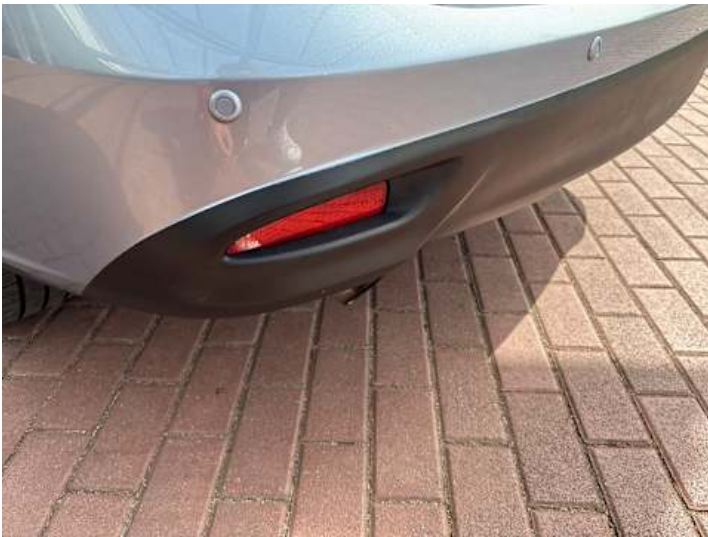
Stoßstange hinten (Unsachgemäß instand gesetzt)

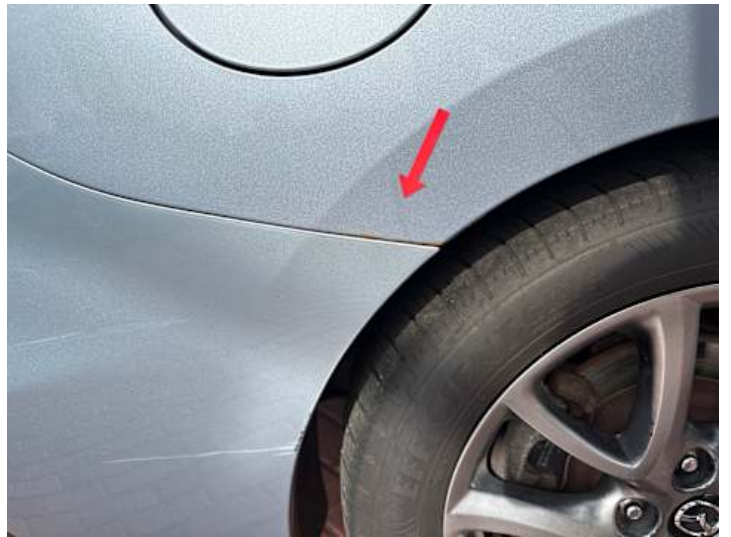
Seitenteil hinten rechts (Rost)

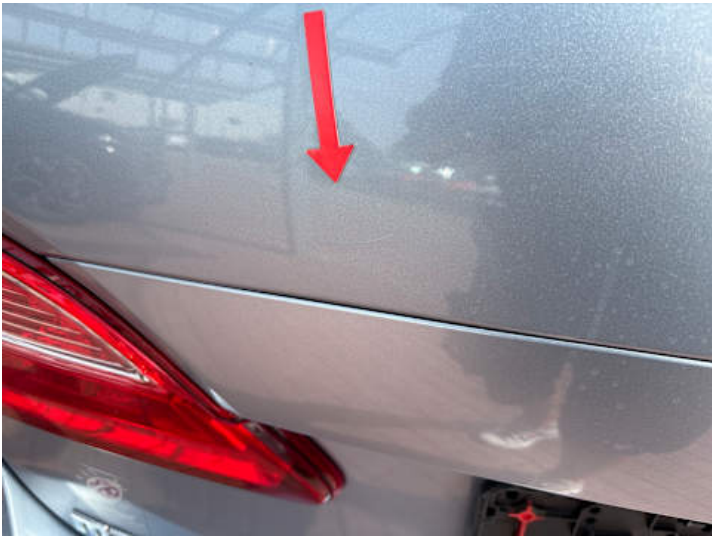
Heckklappe (Kratzer)

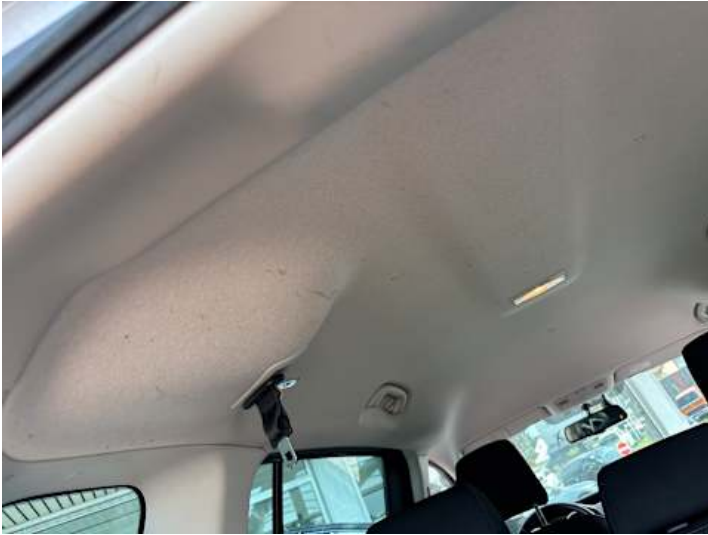
Innenraum (Verschmutzung)

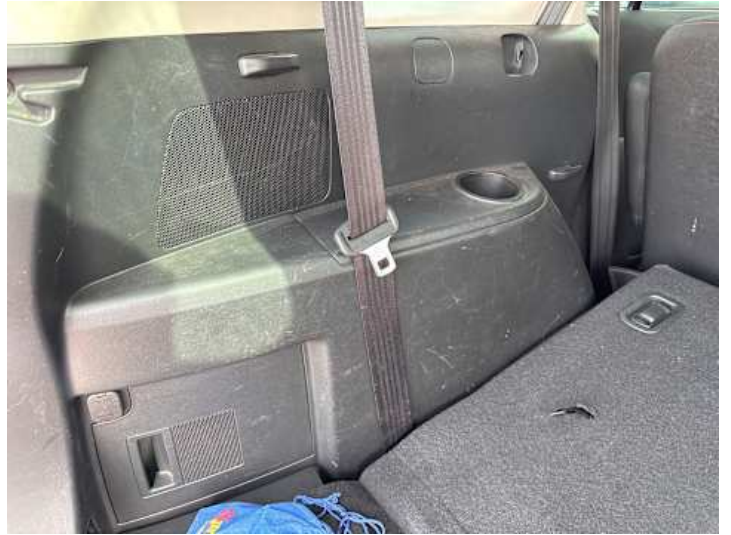
Innenraum (Kratzer)
