## Kia Stonic

EZ 06/2022 | Limousine | Benzin | Schaltgetriebe | 37.290km  
Besteuerung: Differenzbesteuert (§24 UStG)  
Fahrzeugstandort: 31\*\*\*  
Fahrzeug aufgenommen am: 21.08.2026

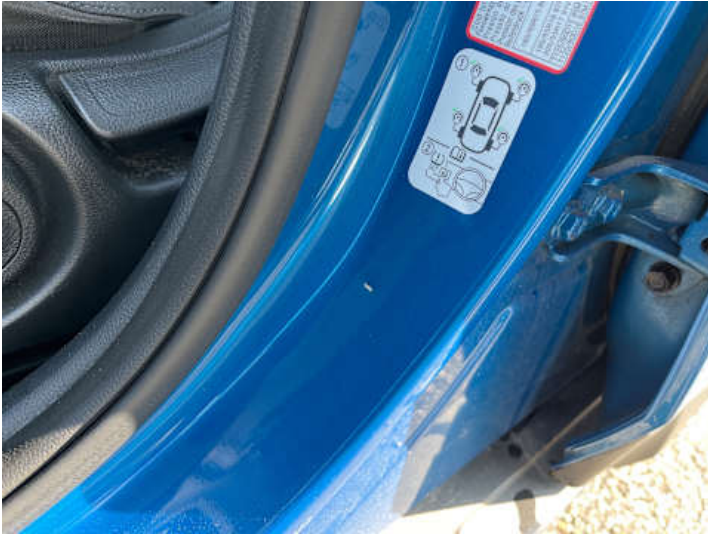
Schweller links (Kratzer, Delle)

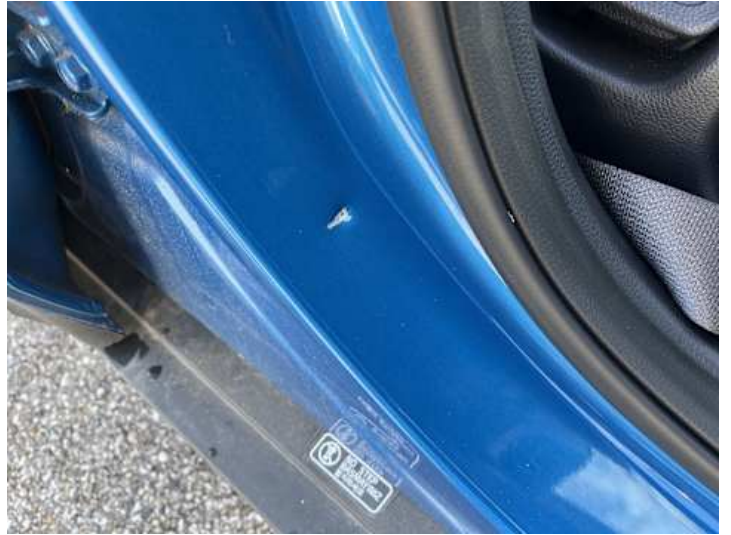
Schweller rechts (Kratzer, Delle)
