## Volkswagen Golf GTI

EZ 04/2011 | Limousine | Benzin | Schaltgetriebe | 114.954km

Fahrzeug aufgenommen am: 04.08.2026

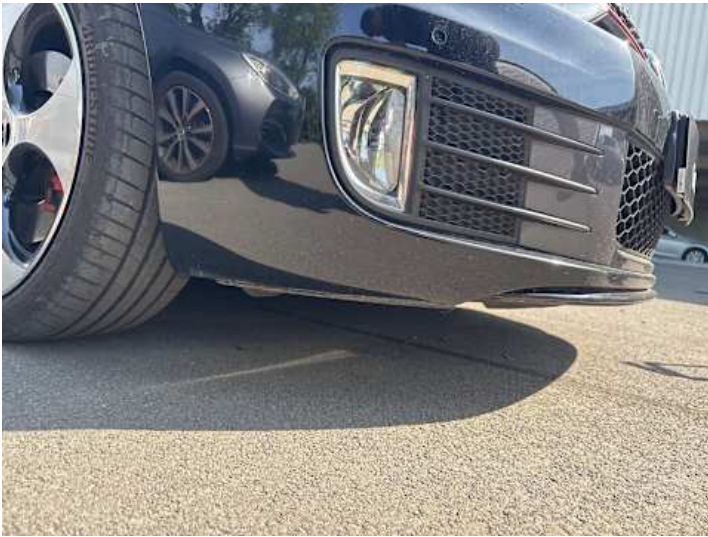
Stoßstange vorne (Kratzer)

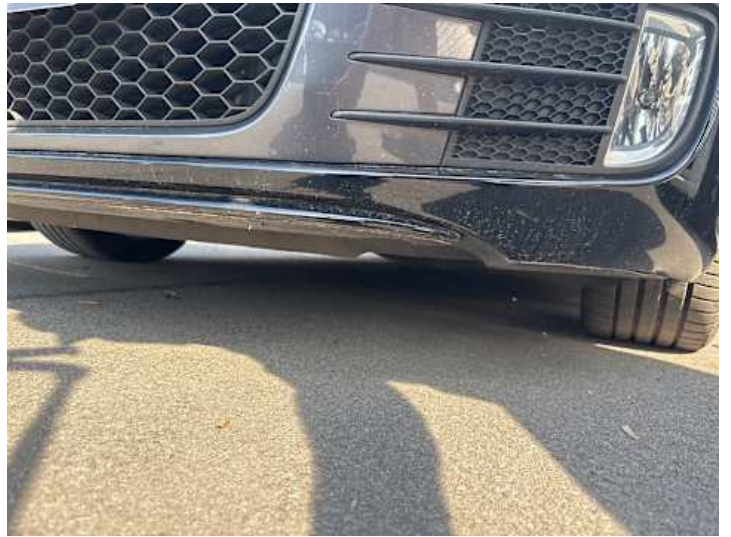
Stoßstange vorne (Kratzer)

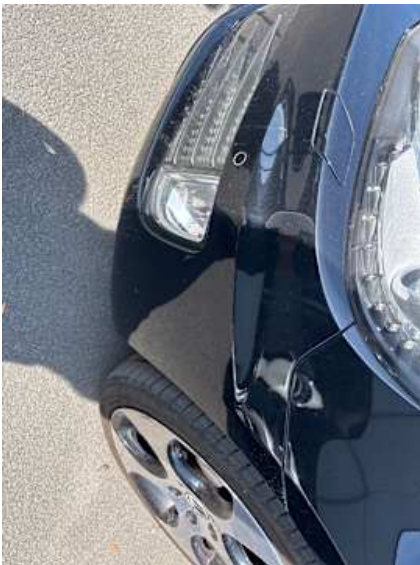
Stoßstange vorne (Kratzer)

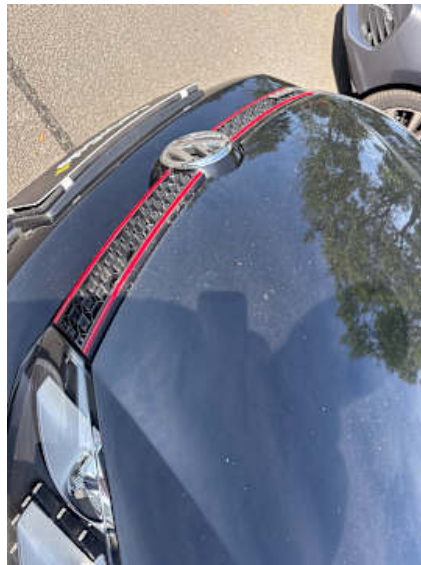
Motorhaube (Steinschlag)

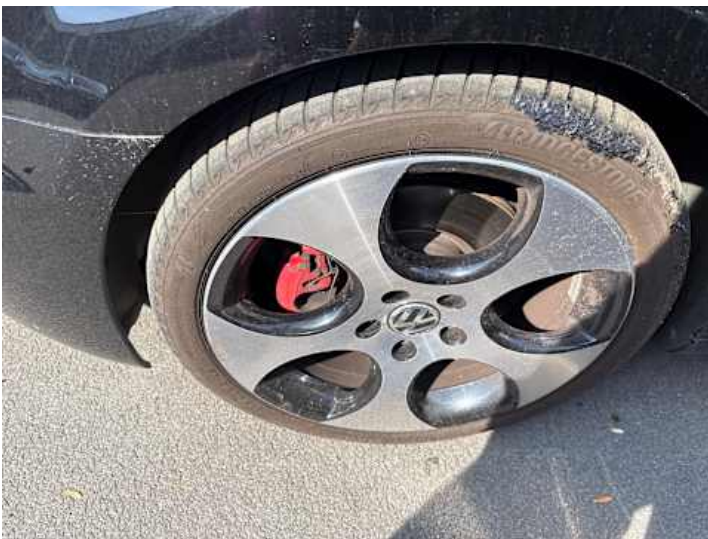
Rad (Kratzer)

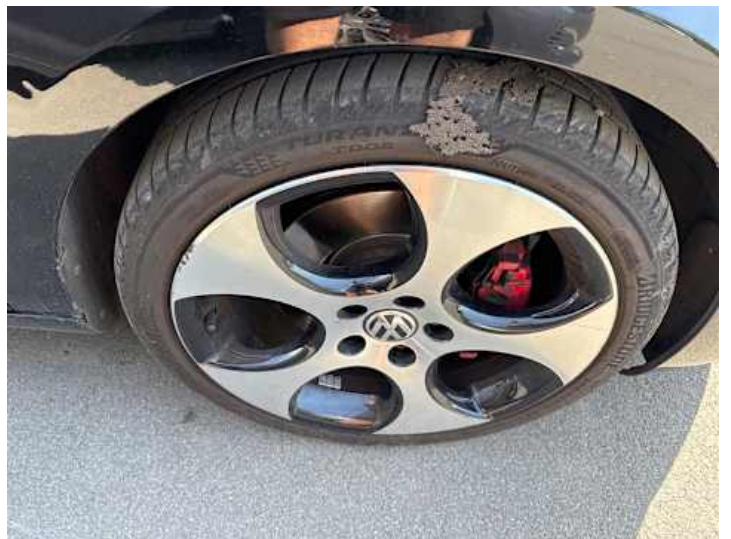
Rad (Kratzer)

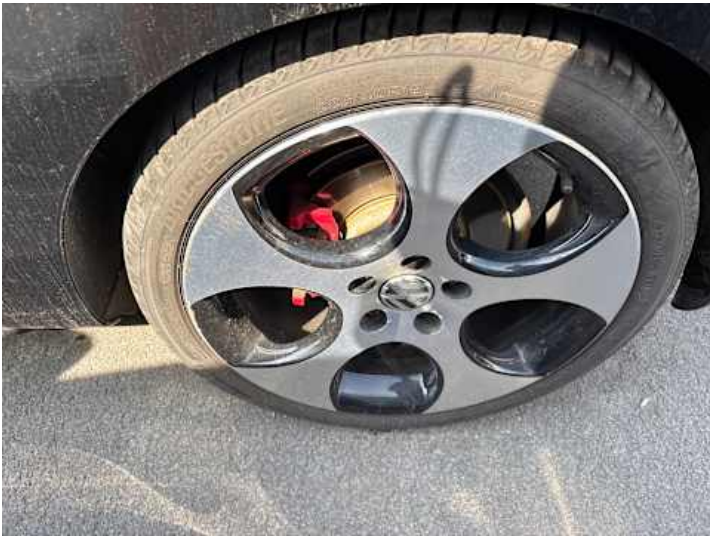
Rad (Kratzer)

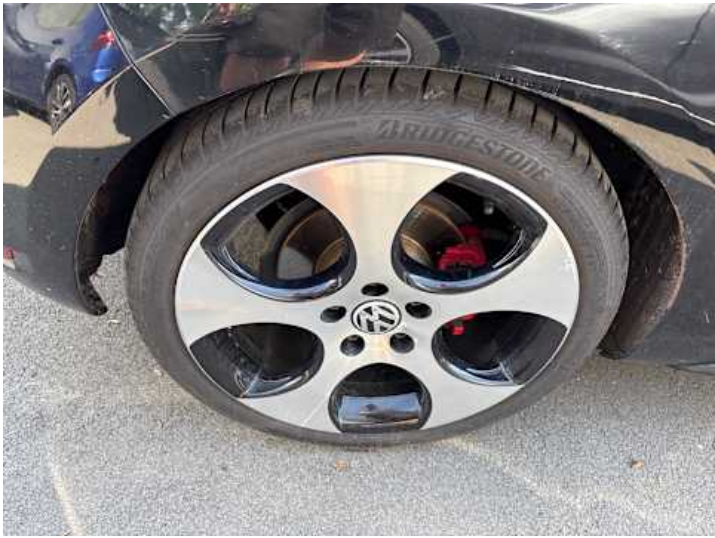
Rad (Kratzer)

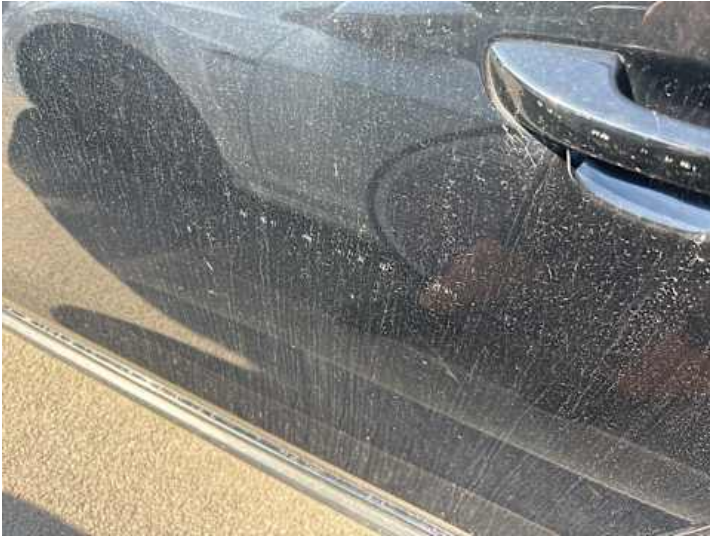
Fahrtür (Kratzer)

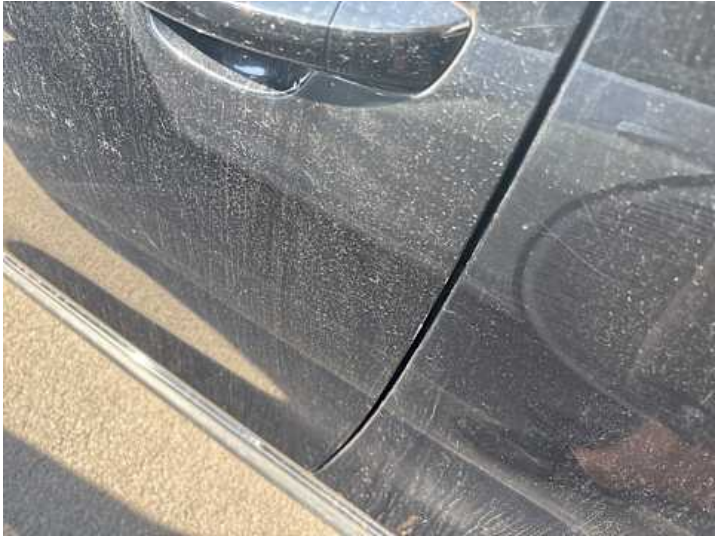
Fahrtür (Kratzer)

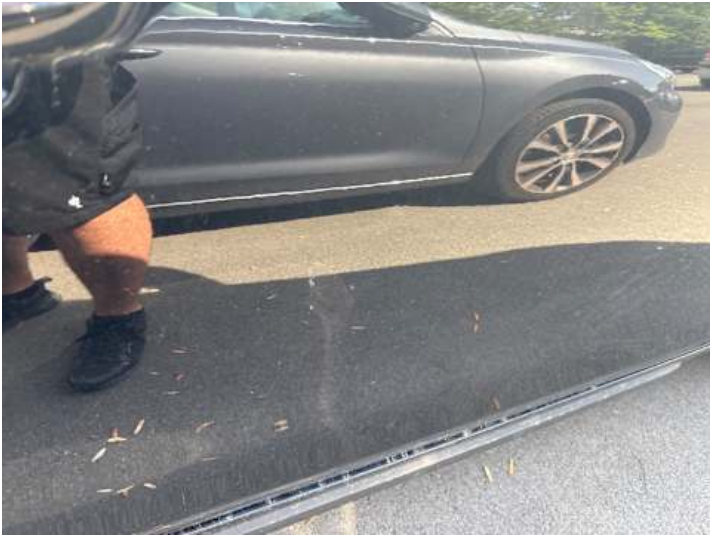
Beifahrtür (Kratzer)

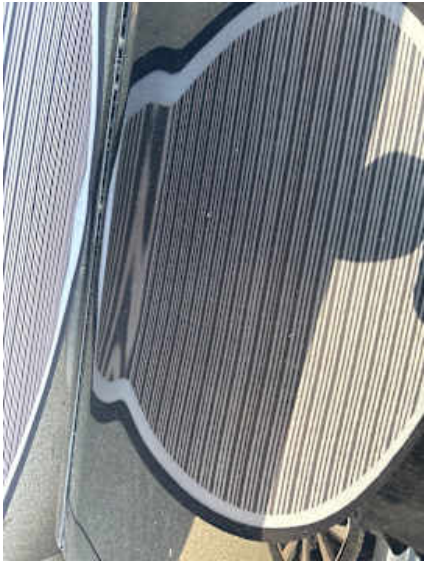
Beifahrtür (Delle)

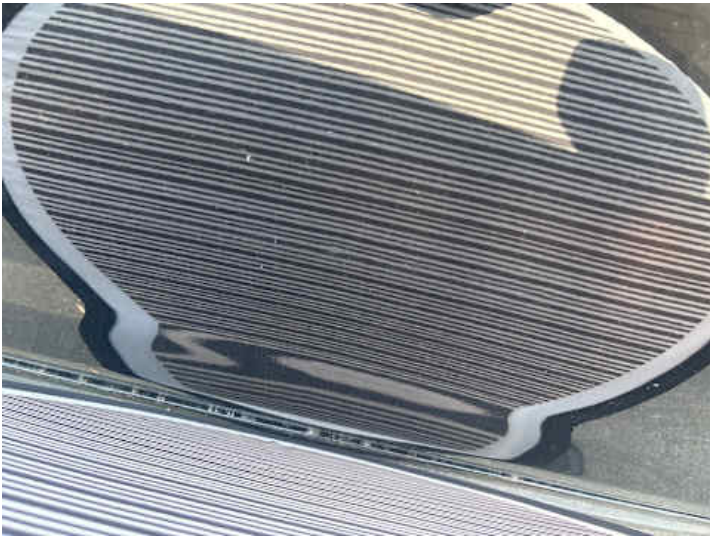
Beifahrertür (Delle)

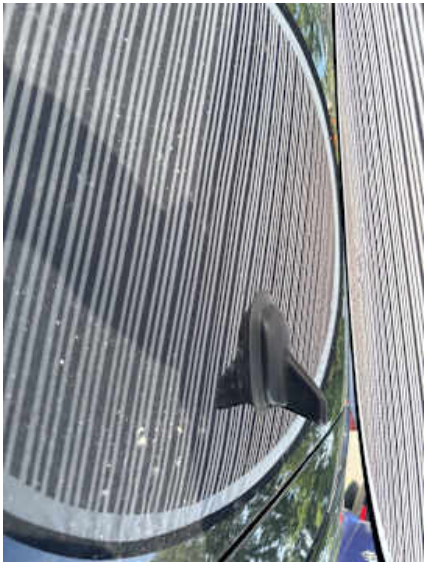
Dach (Delle)

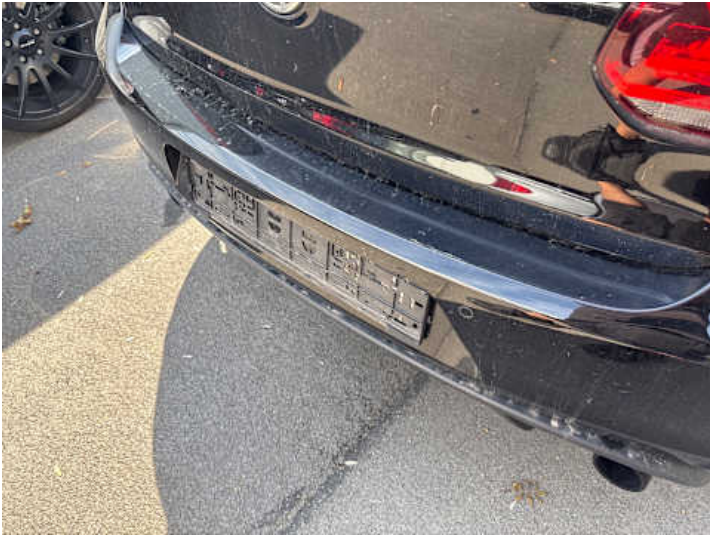
Stoßstange hinten (Kratzer)

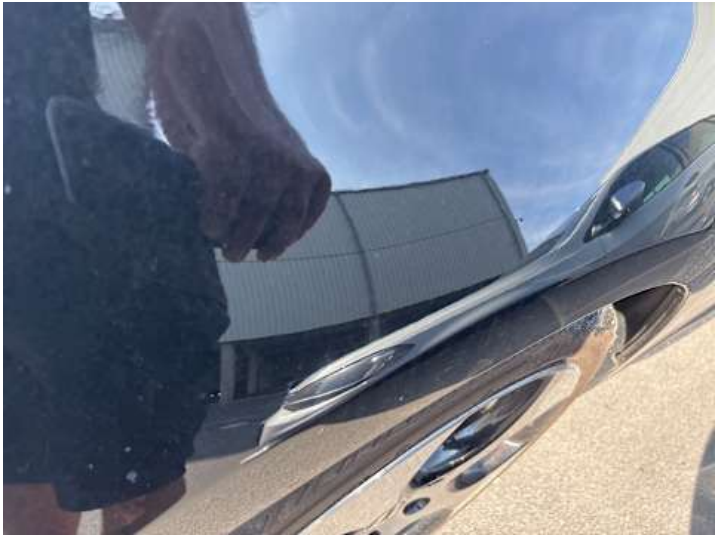
Kotflügel vorne links (Kratzer)

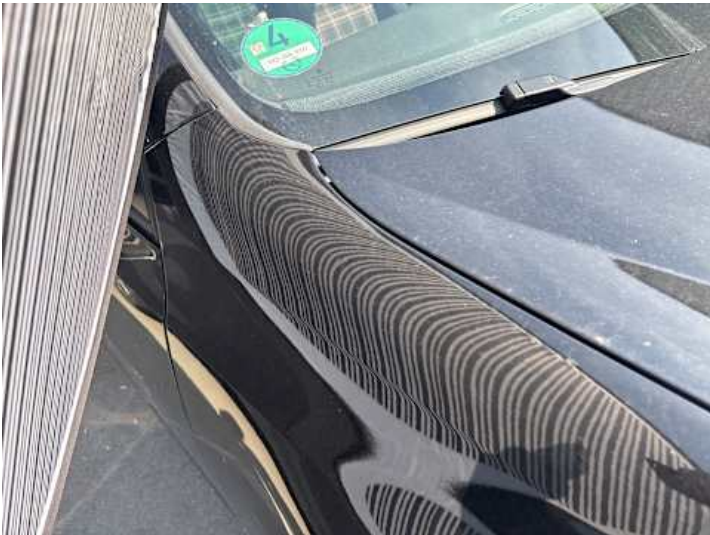
Kotflügel vorne rechts (Delle)

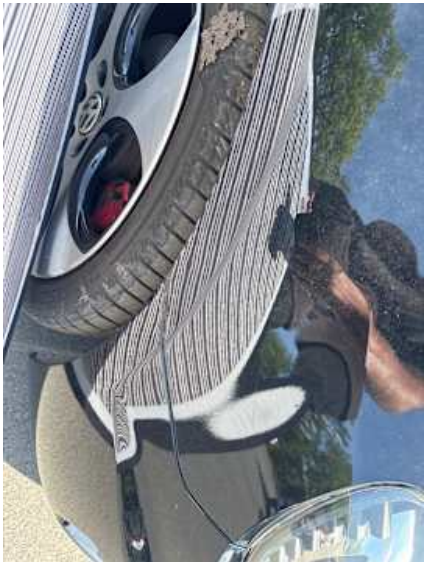
Kotflügel vorne rechts (Delle)

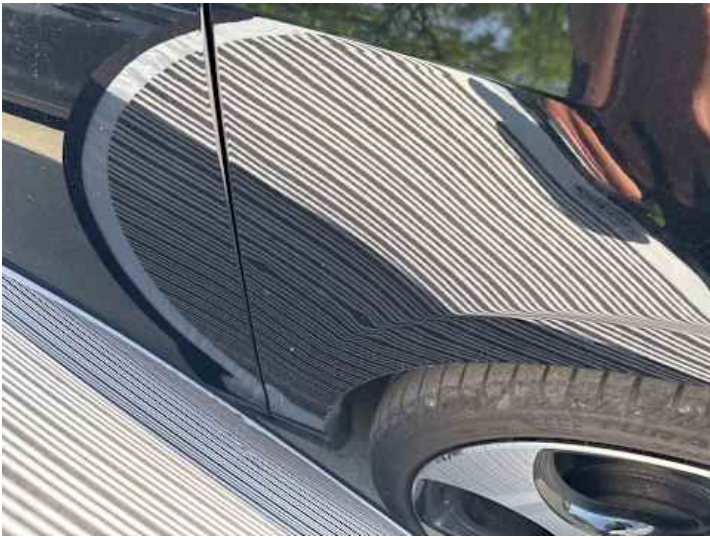
Kotflügel vorne rechts (Delle)

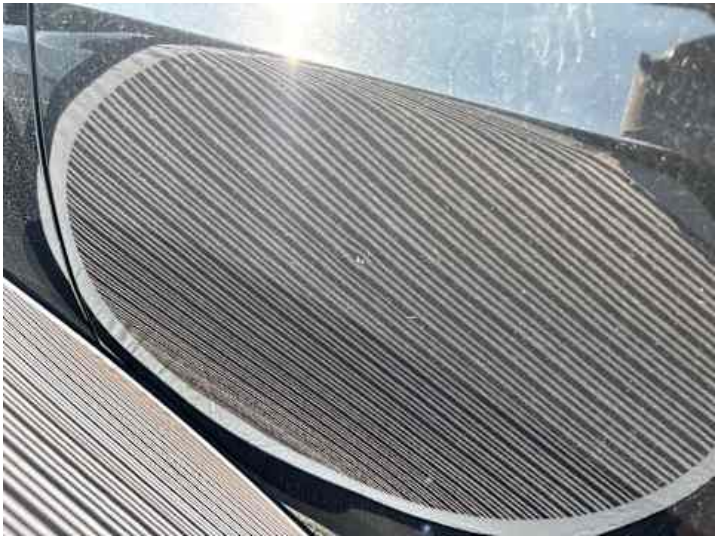
Seitenteil hinten links (Delle)

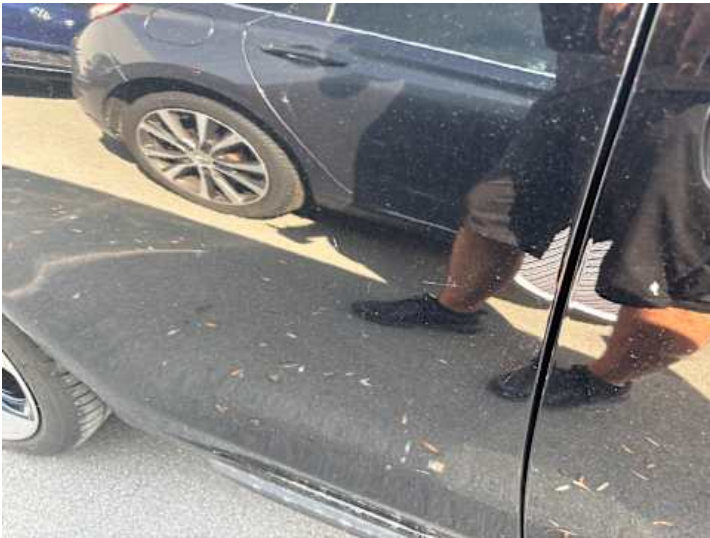
| Fahrzeugteil | Lackschichtdicke (in µm) | Fahrzeugteil | Lackschichtdicke (in µm) |
|---|---|---|---|
| Seitenteil hinten links | 135 | Seitenteil hinten rechts | 235 |

Seitenteil hinten rechts (Kratzer)
