BMW 320 d

EZ 01/2013 | Roadster/Cabrio | Diesel | Schaltgetriebe | 265.203km  
Besteuerung: Differenzbesteuert (§25a UStG)  
Fahrzeugstandort: 14\*\*\*  
Fahrzeug aufgenommen am: 15.07.2026

# Hinweise zum Zustandsbericht

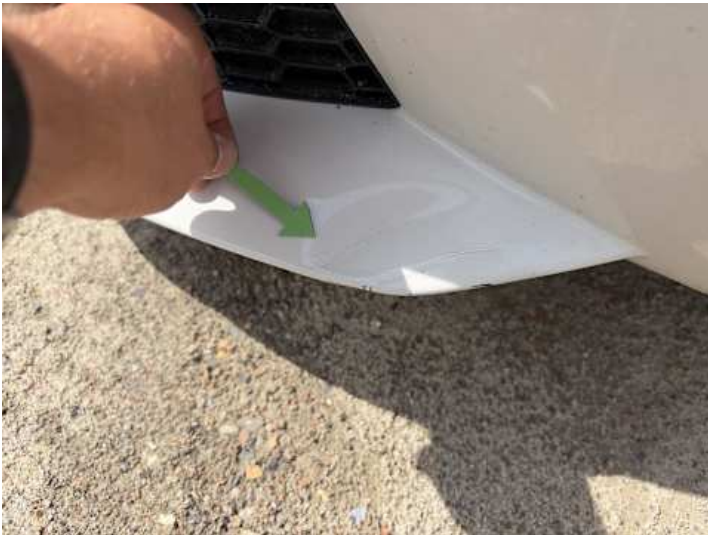
Stoßstange vorne (Riss/Bruch)

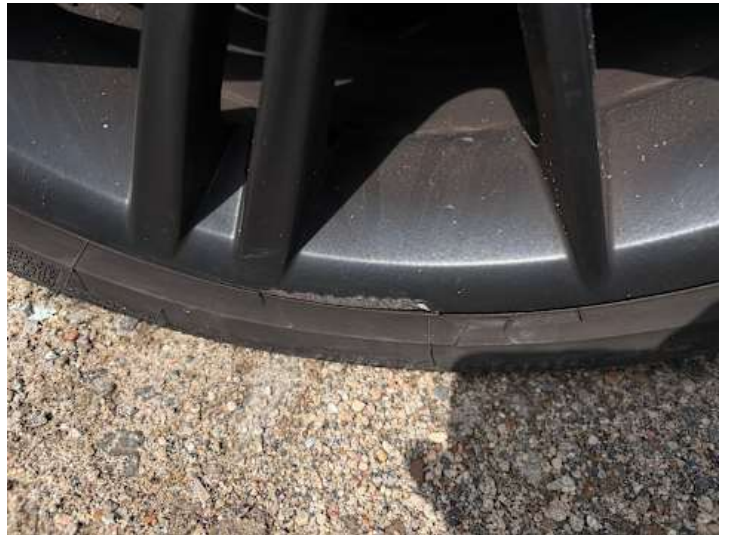
Rad (Kratzer)

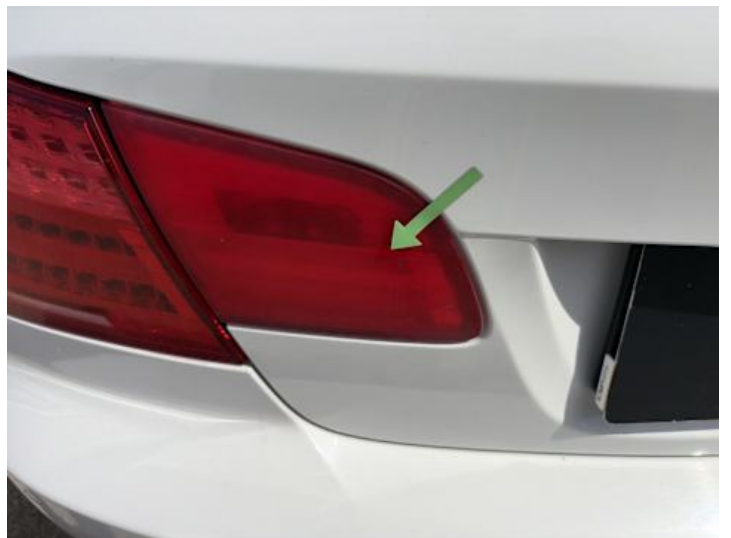
Rücklicht (links) (Blind)

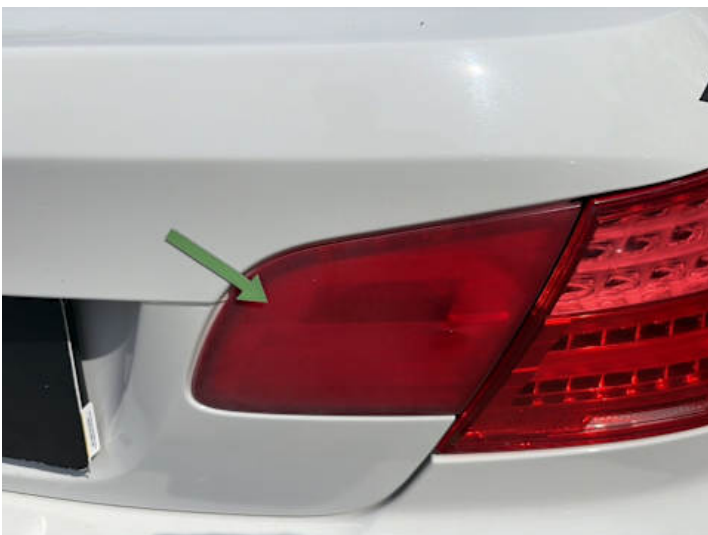
Rücklicht (rechts) (Blind)

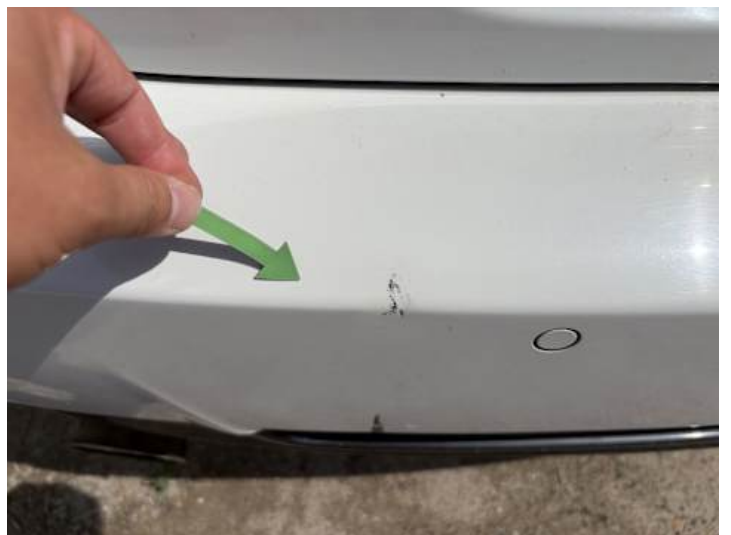
Stoßstange hinten (Kratzer)

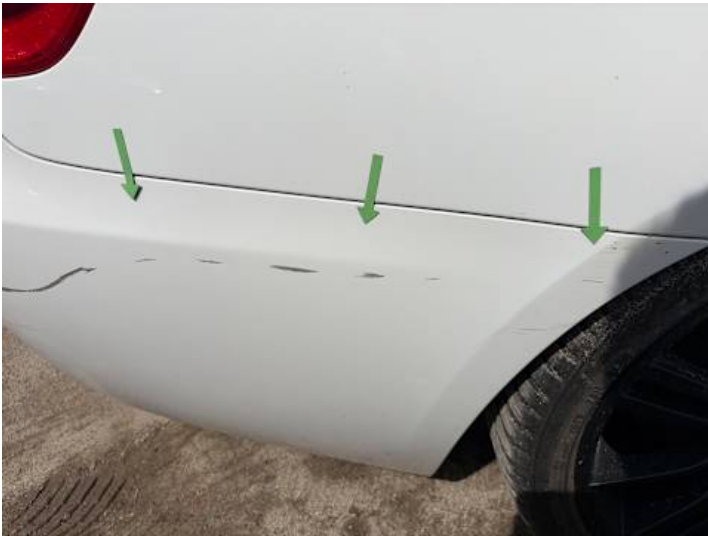
Stoßstange hinten (Kratzer)

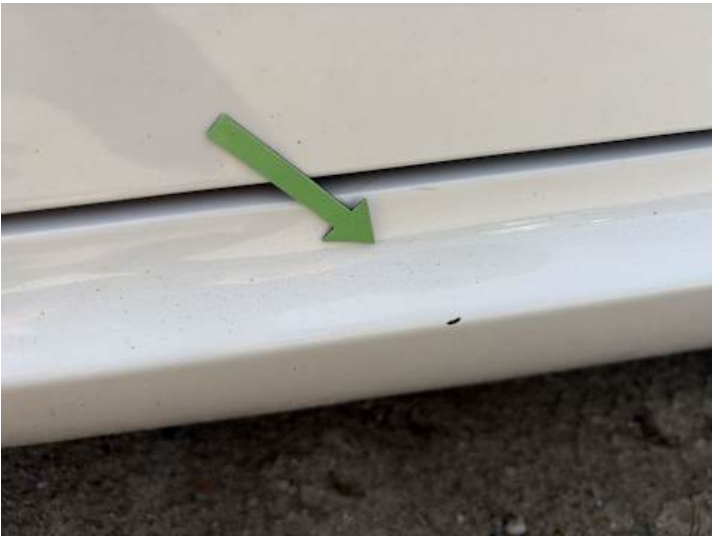
Schweller links (Steinschlag)

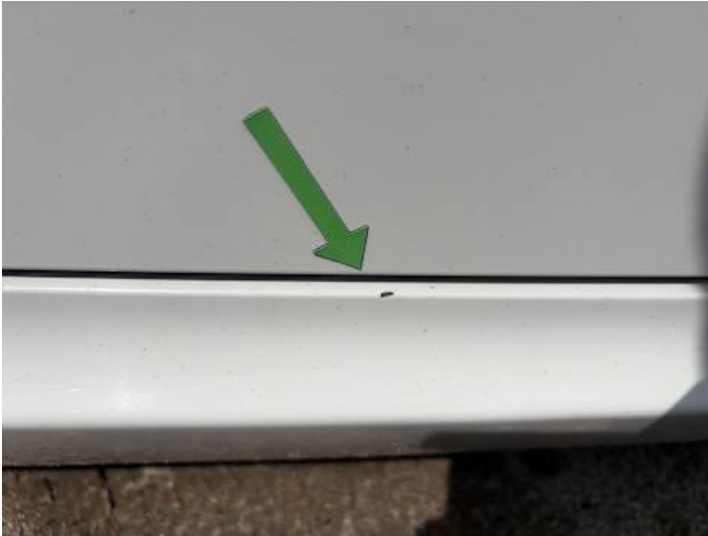
Schweller rechts (Steinschlag)

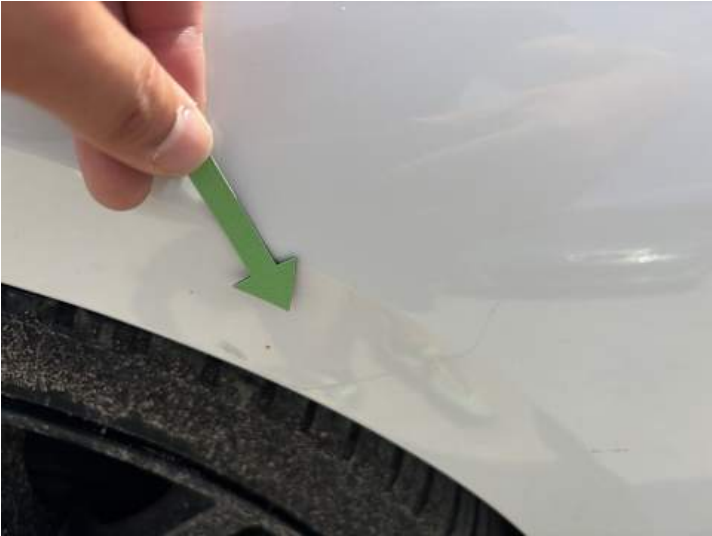
Kotflügel vorne links (Kratzer)

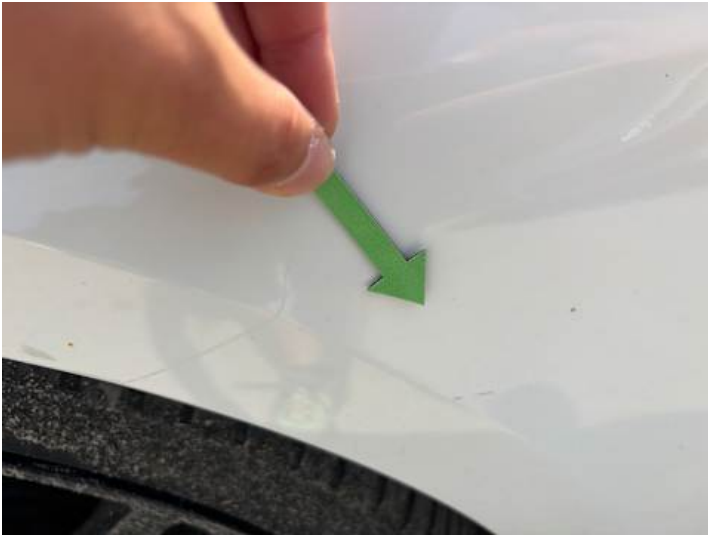
Kotflügel vorne links (Kratzer)

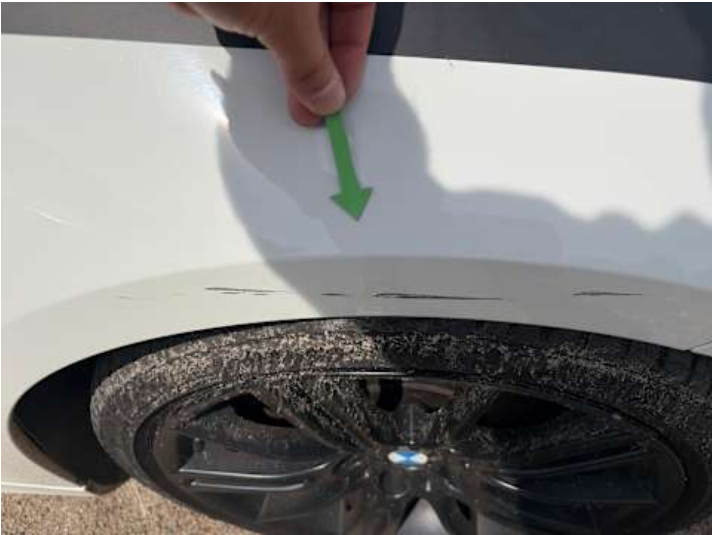
Kotflügel vorne rechts (Kratzer)

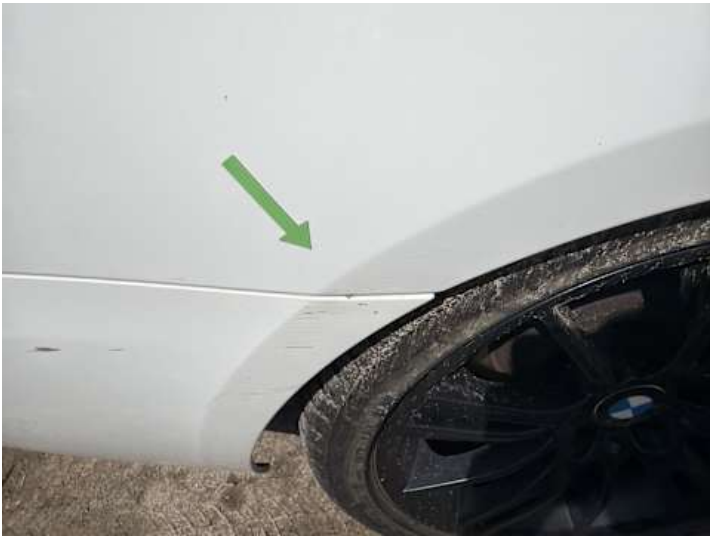
Seitenteil hinten rechts (Kratzer)

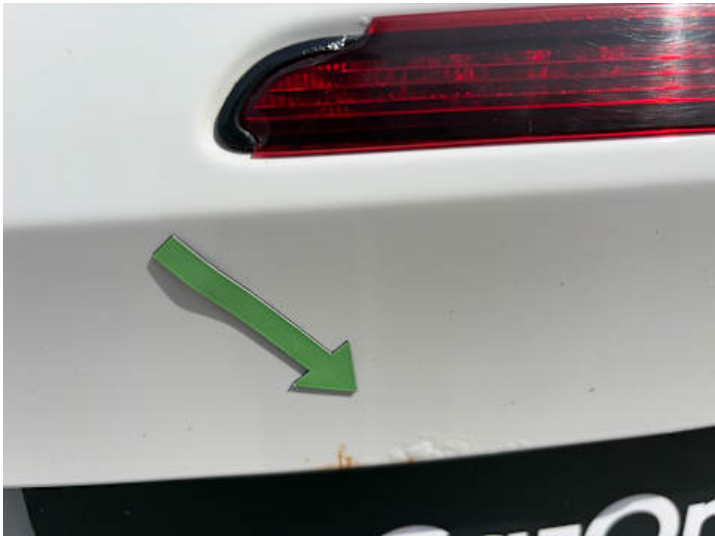
Heckklappe (Rost)

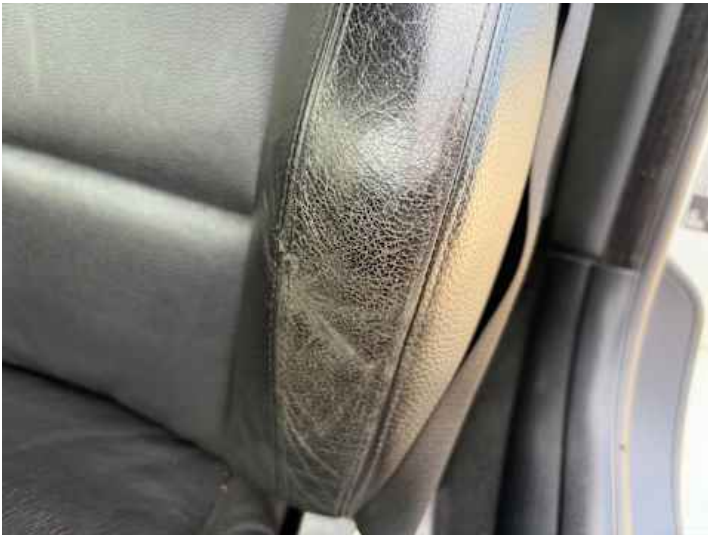
Innenraum (Verschleiß)

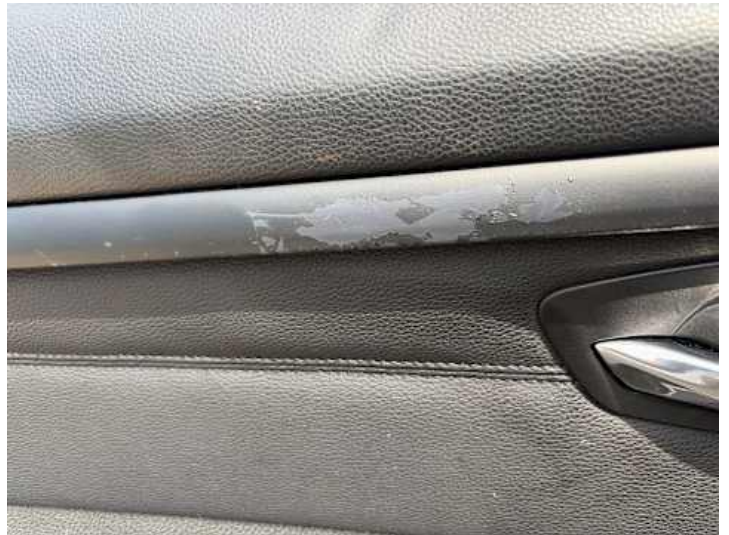
Innenraum (Verschleiß)

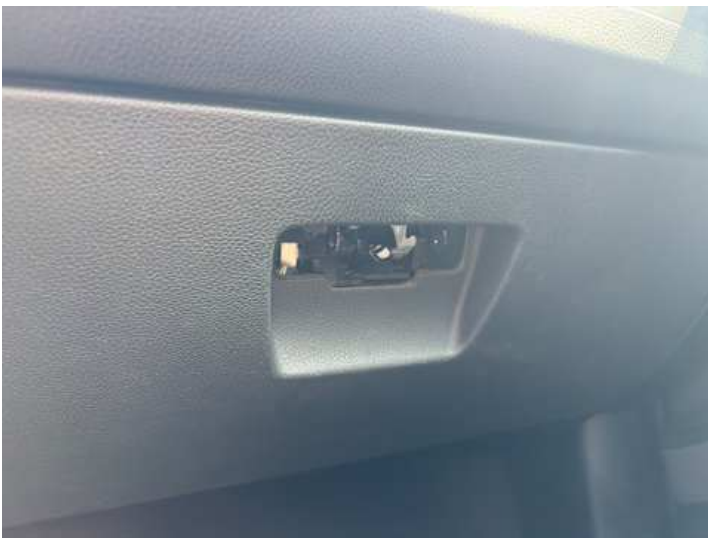
Innenraum (Ohne Funktion, Riss/Bruch)

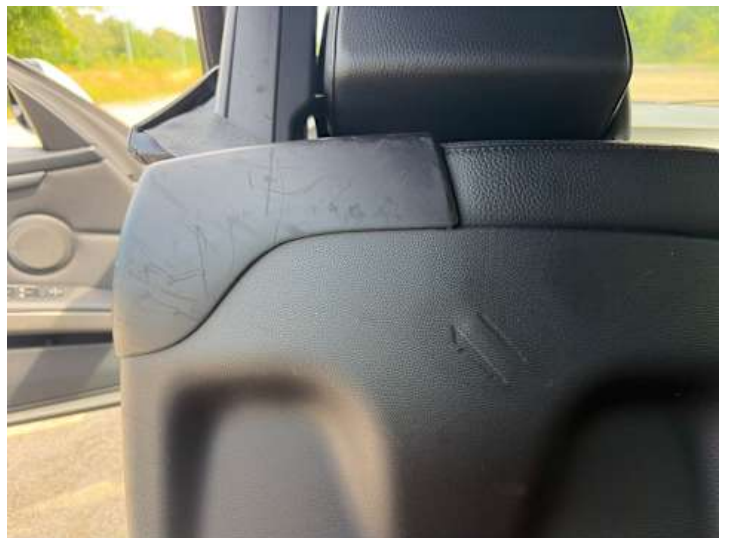
Innenraum (Kratzer)

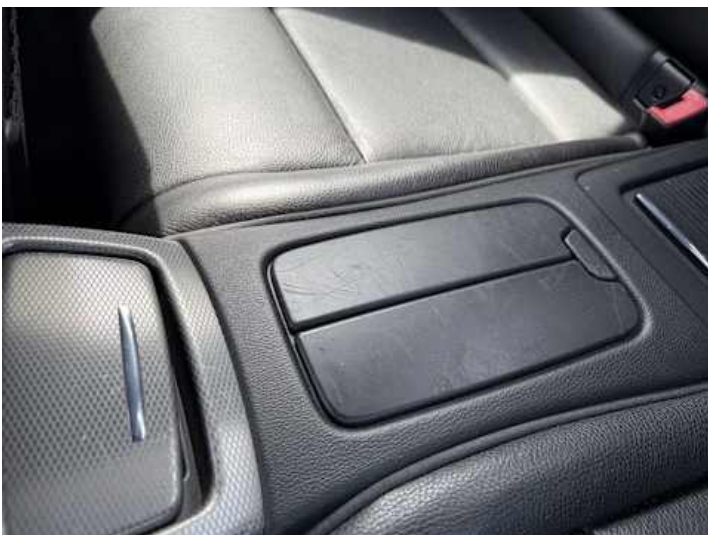
Innenraum (Kratzer)

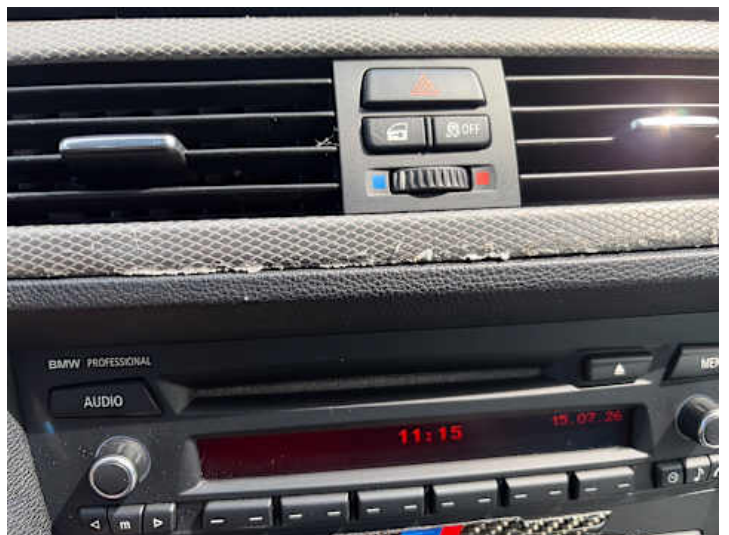
Innenraum (Diverse Schäden)

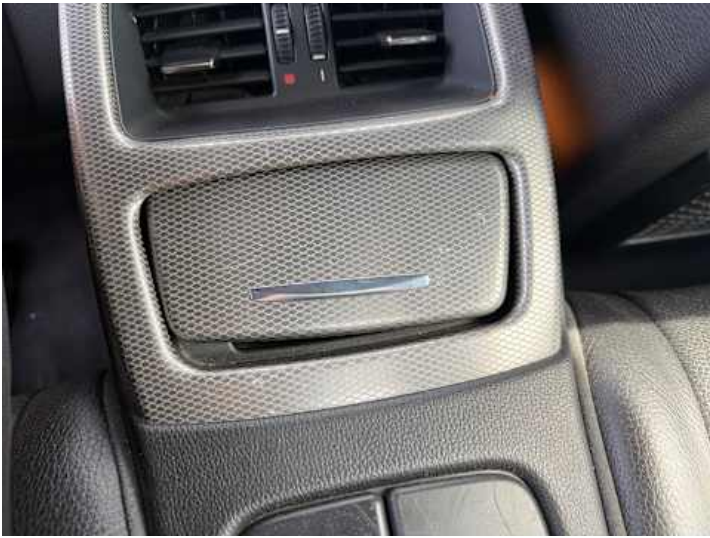
Innenraum (Ohne Funktion)

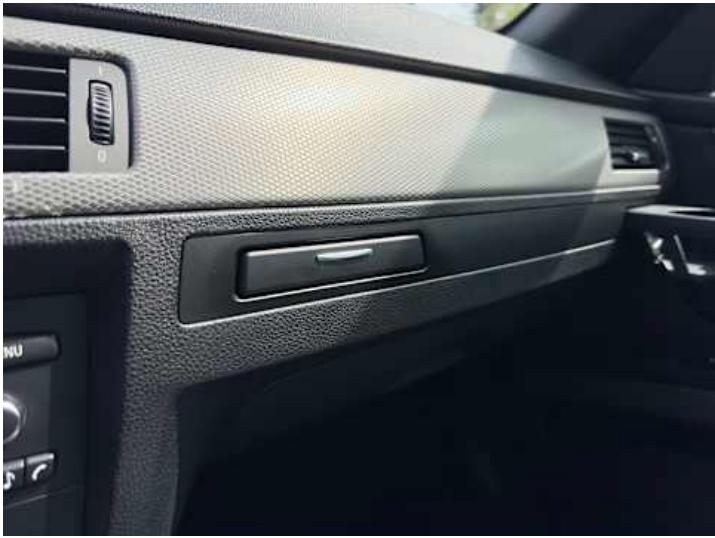
Innenraum (Ohne Funktion)
