## BMW 320i

EZ 03/2009 | Kombi | Benzin | Schaltgetriebe | 153.376km

Fahrzeug aufgenommen am: 20.04.2026

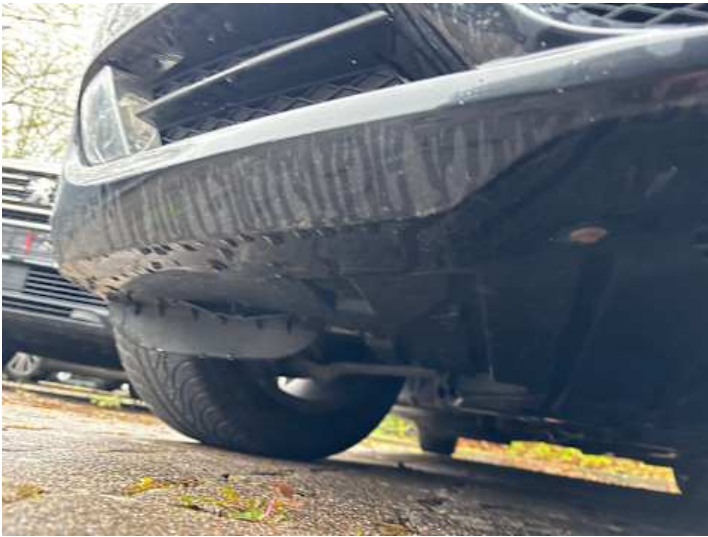
Stoßstange vorne (Kratzer)

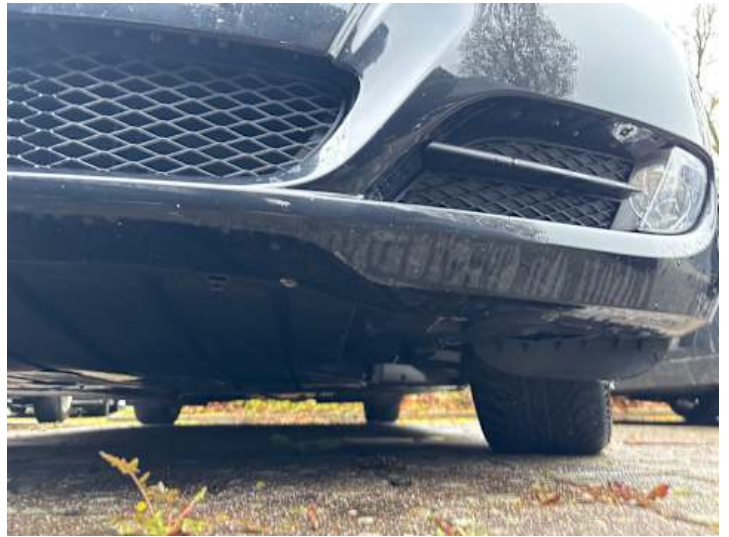
Stoßstange vorne (Kratzer)

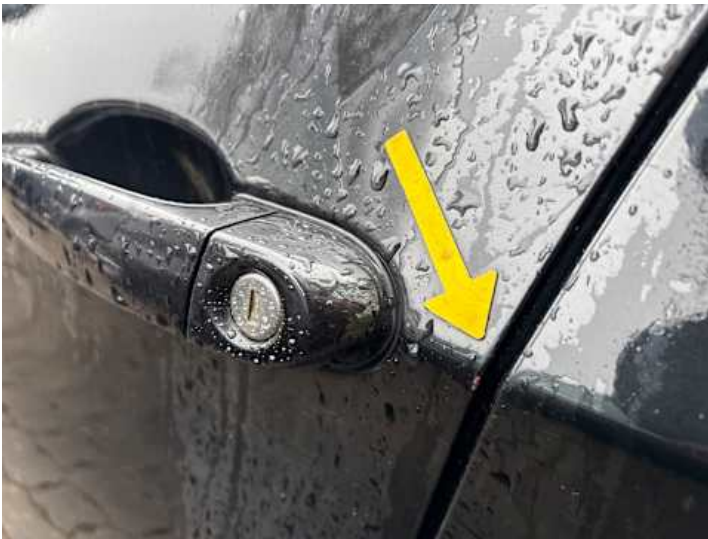
Fahrertür (Rost)

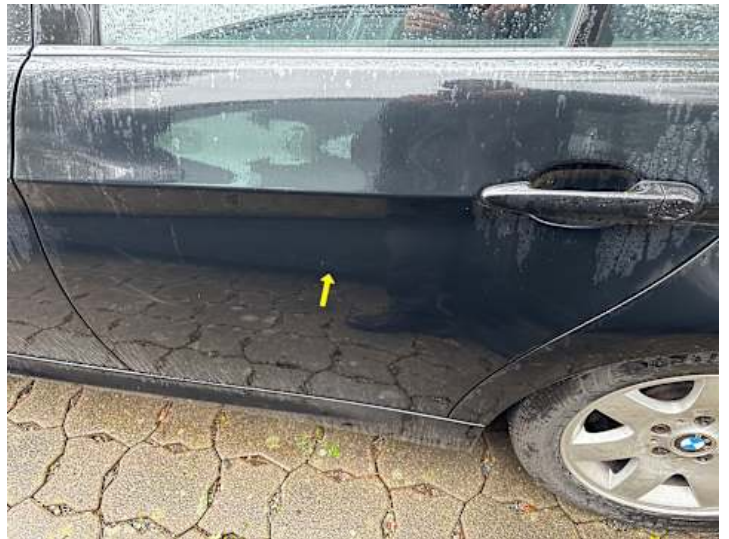
Türe hinten links (Kratzer)

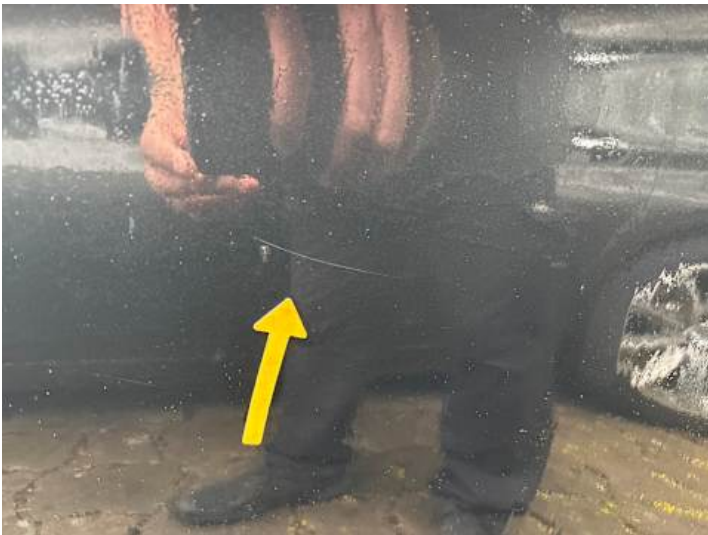
Türe hinten links (Kratzer)

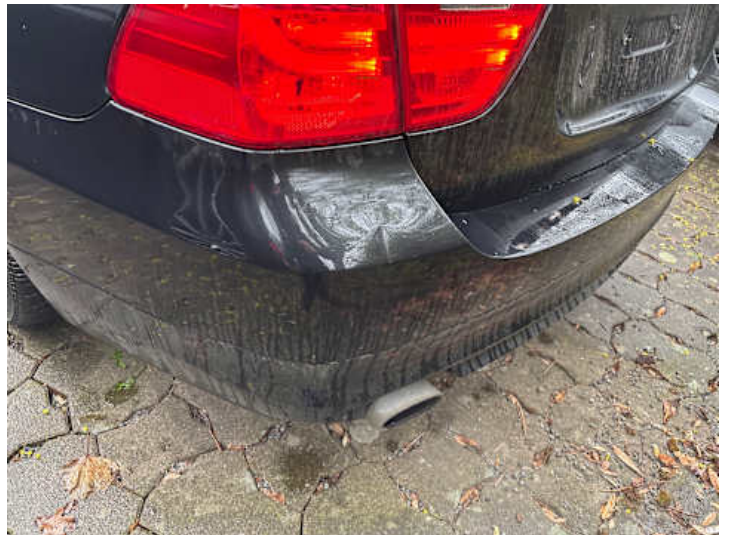
Stoßstange hinten (Delle, Verformung, Lackschaden)

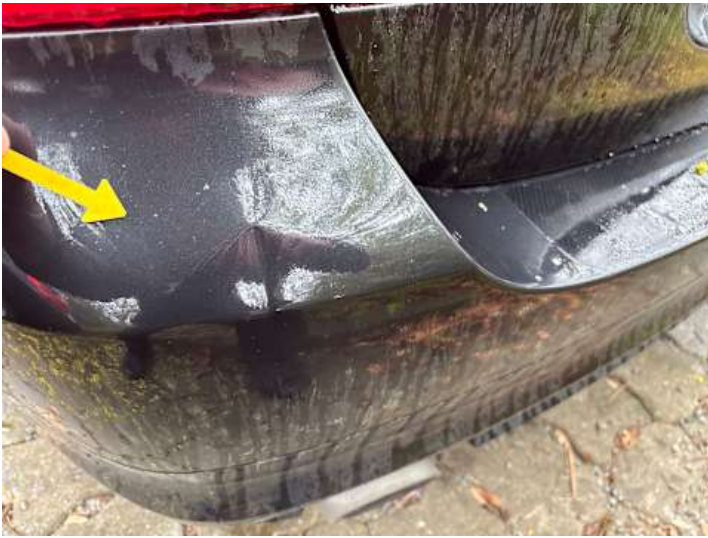
Stoßstange hinten (Delle, Verformung, Lackschaden)

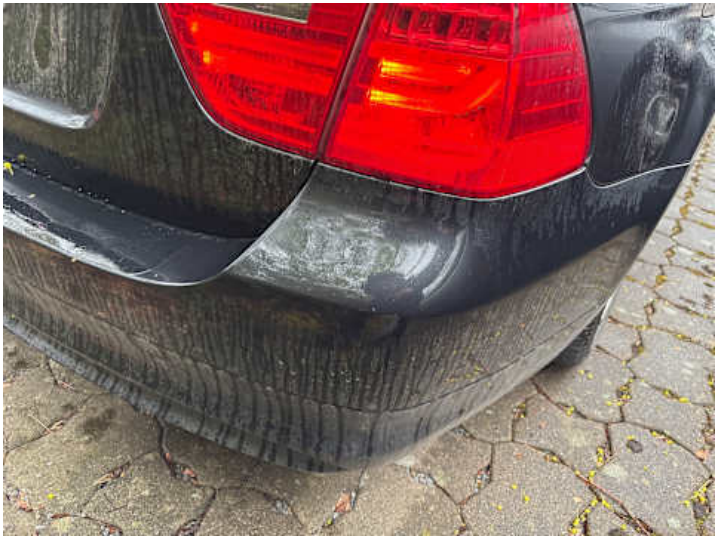
Stoßstange hinten (Delle, Verformung, Lackschaden)

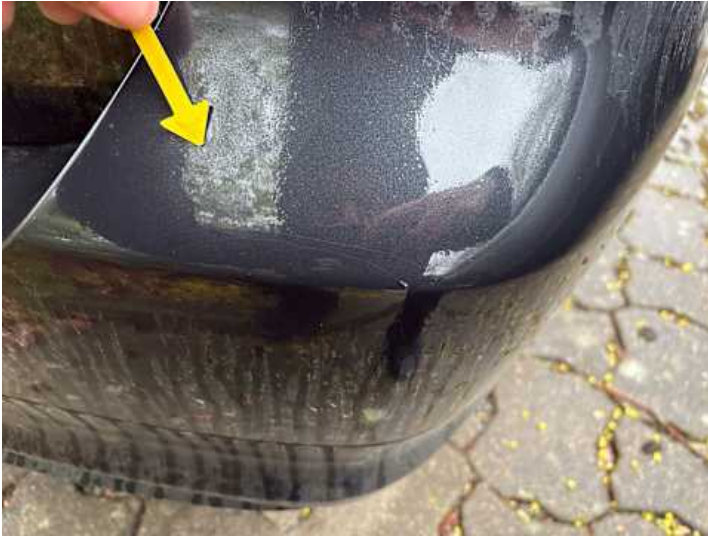
Stoßstange hinten (Delle, Verformung, Lackschaden)

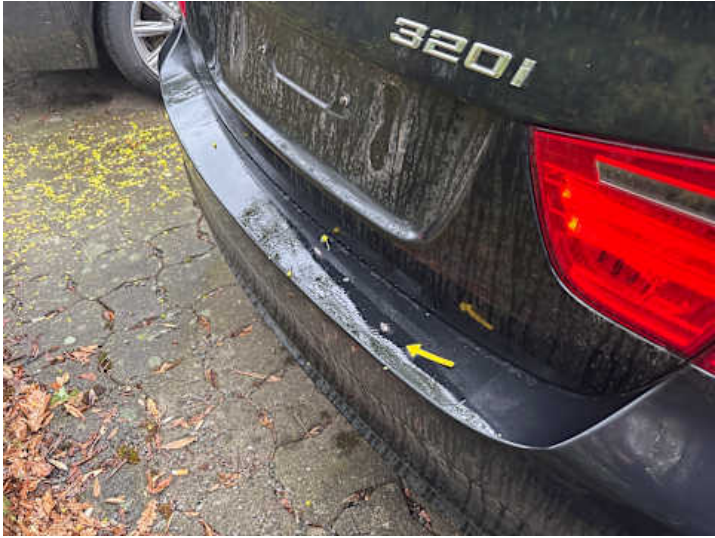
Stoßstange hinten (Delle, Verformung, Lackschaden)

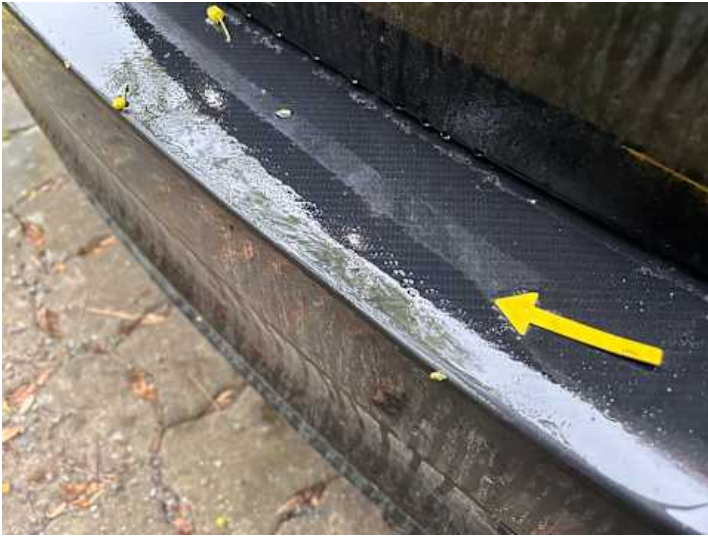
Stoßstange hinten (Delle, Verformung, Lackschaden)

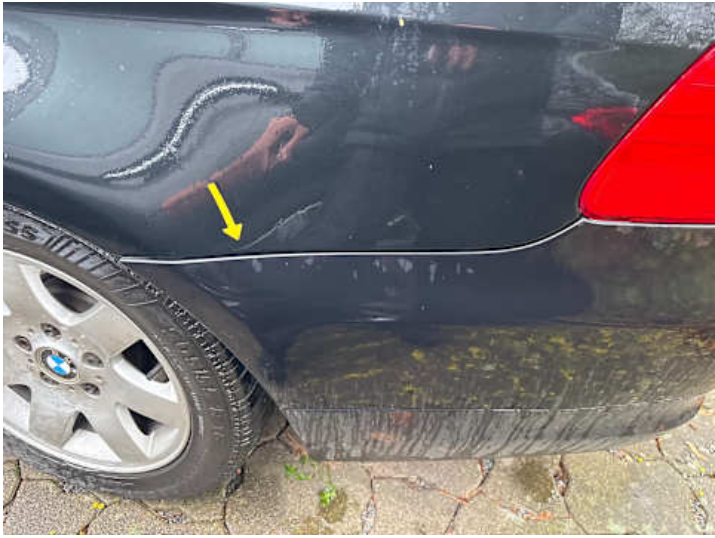
Stoßstange hinten (Spaltmaße ungenau)

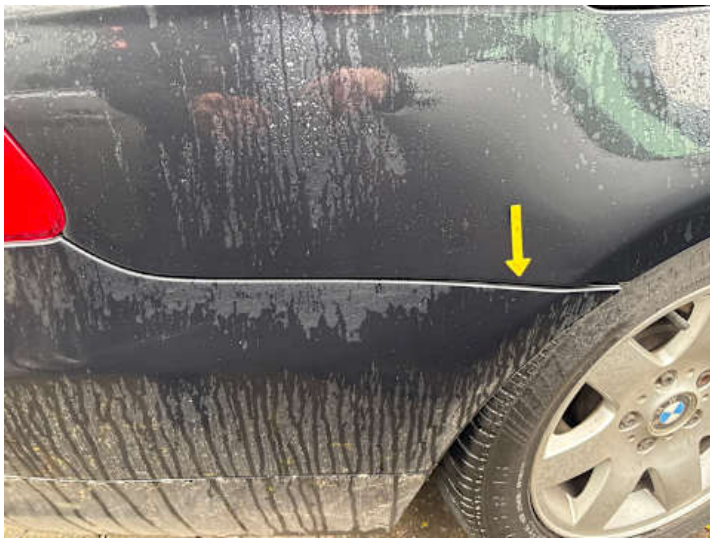
Stoßstange hinten (Spaltmaße ungenau)

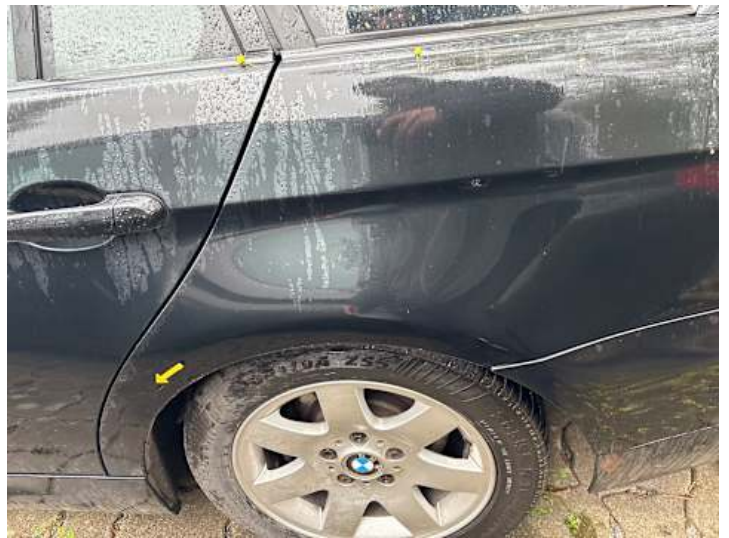
Seitenteil hinten links (Delle)

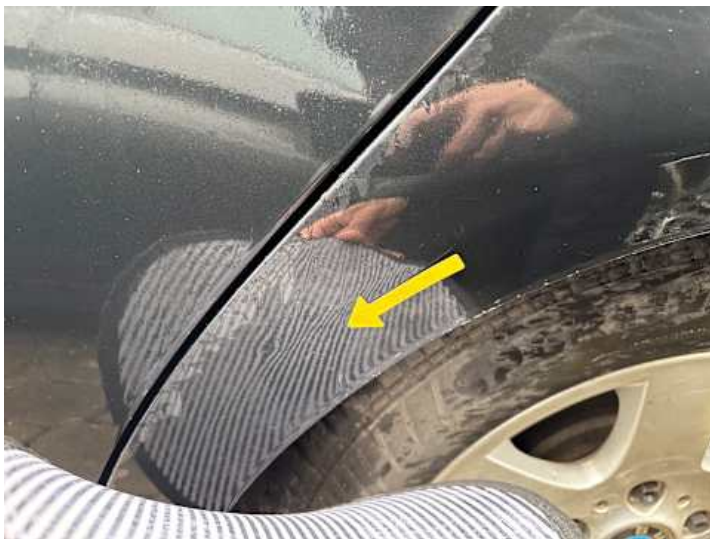
Seitenteil hinten links (Delle)

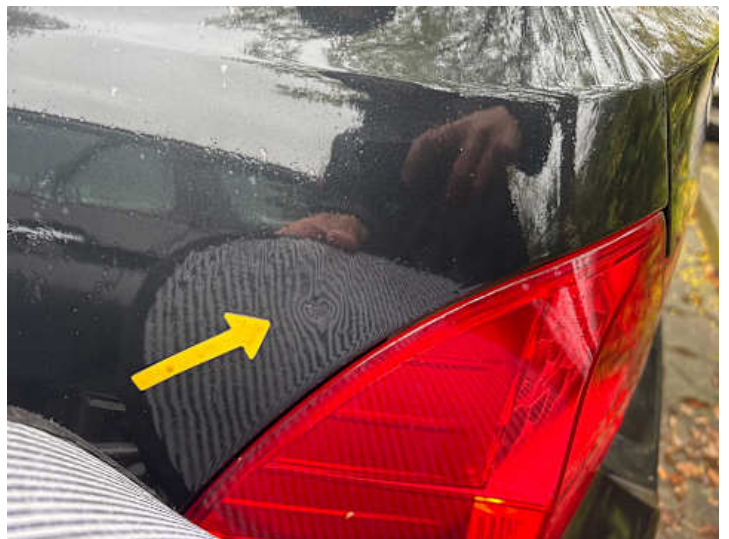
Seitenteil hinten links (Delle)

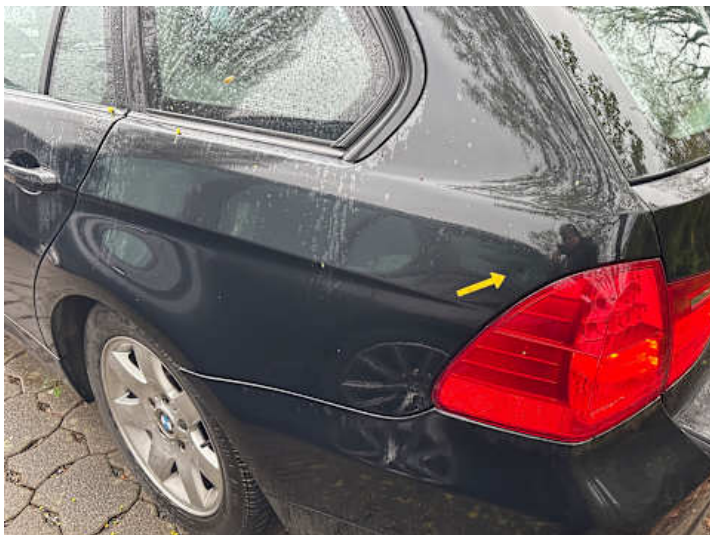
Seitenteil hinten links (Delle)

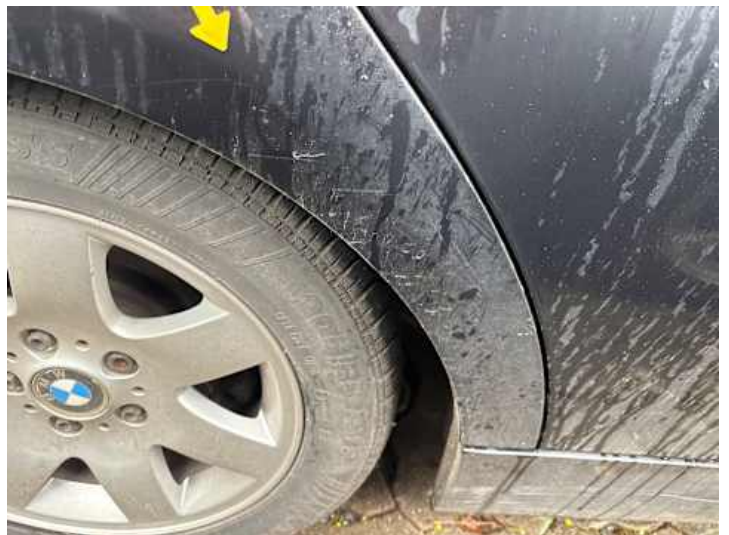
| Fahrzeugteil | Lackschichtdicke (in µm) | Fahrzeugteil | Lackschichtdicke (in µm) |
|---|---|---|---|
| Seitenteil hinten links | 125 | Seitenteil hinten rechts | 383 |

Seitenteil hinten rechts (Kratzer)

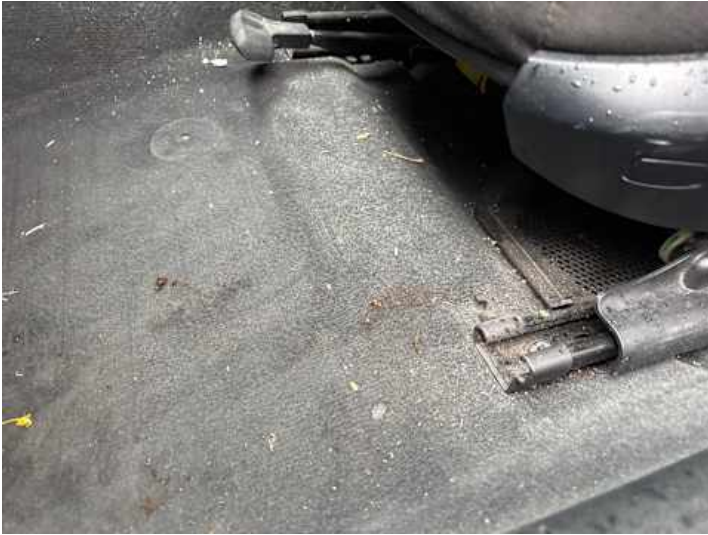
Innenraum (Brandloch)

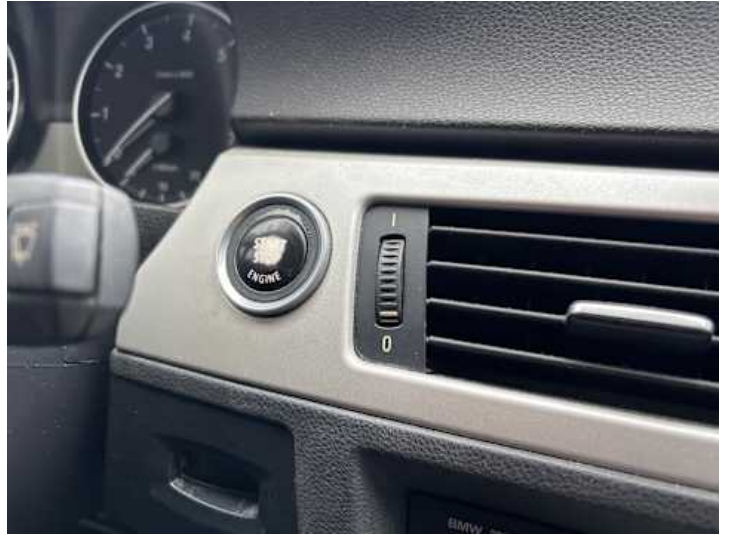
Innenraum (Verschleiß, Riss/Bruch)

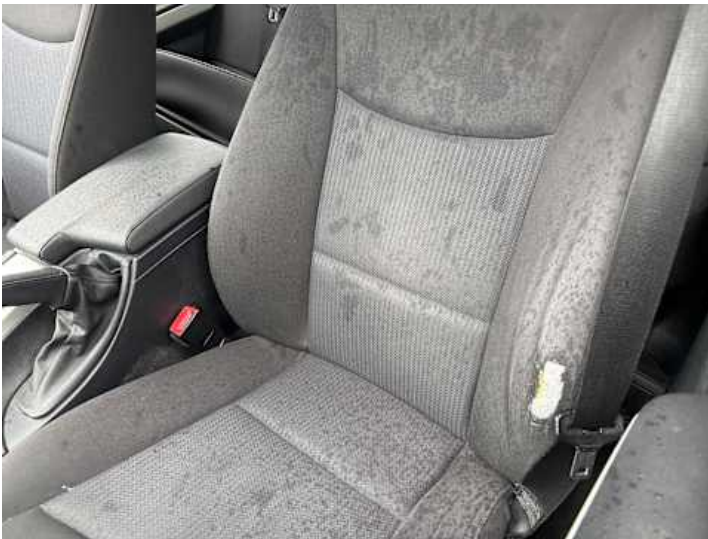
Innenraum (Verschleiß, Riss/Bruch)
