## BMW 116 i

EZ 06/2013 | Kleinwagen | Benzin | Automatikgetriebe | 129.299km  
Besteuerung: Differenzbesteuert (§25a UStG)  
Fahrzeugstandort: 50\*\*\*  
Fahrzeug aufgenommen am: 27.07.2026

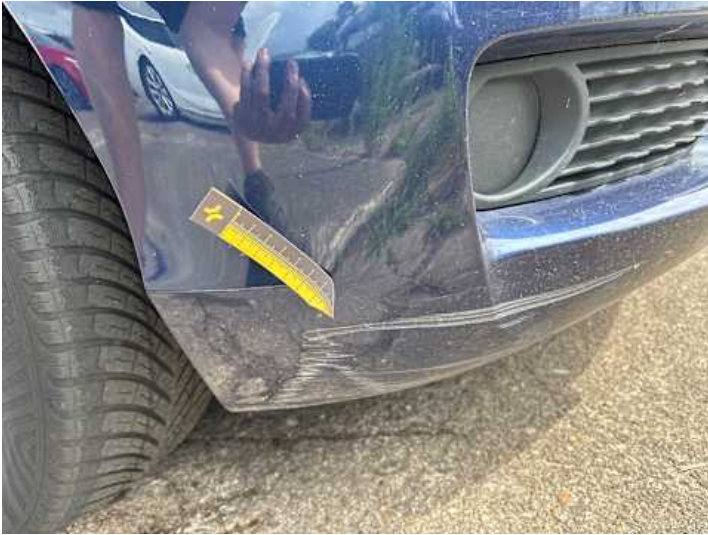
Stoßstange vorne (Lackschaden, Kratzer)

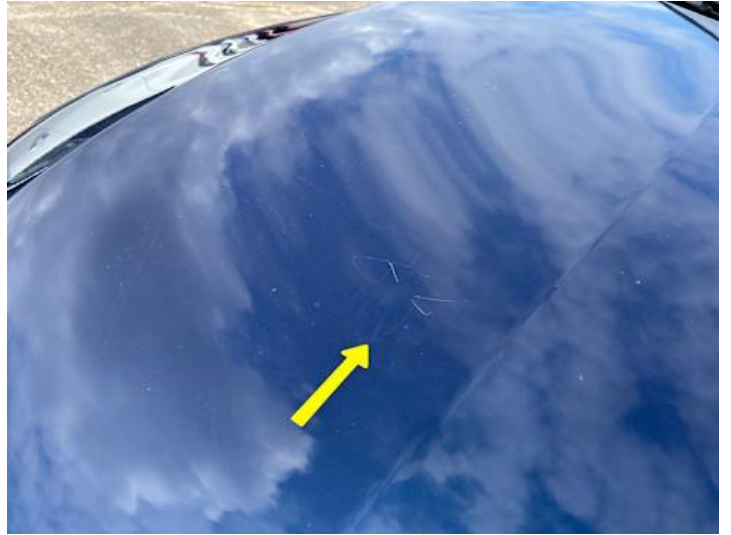
Motorhaube (Kratzer)

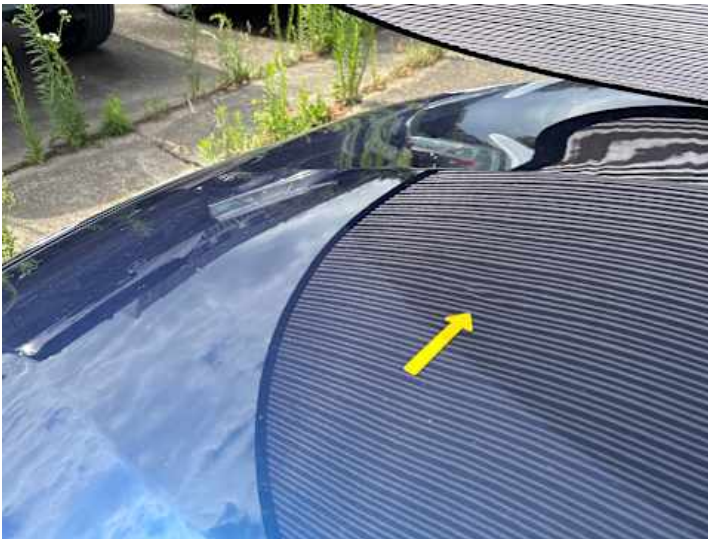
Motorhaube (Delle)

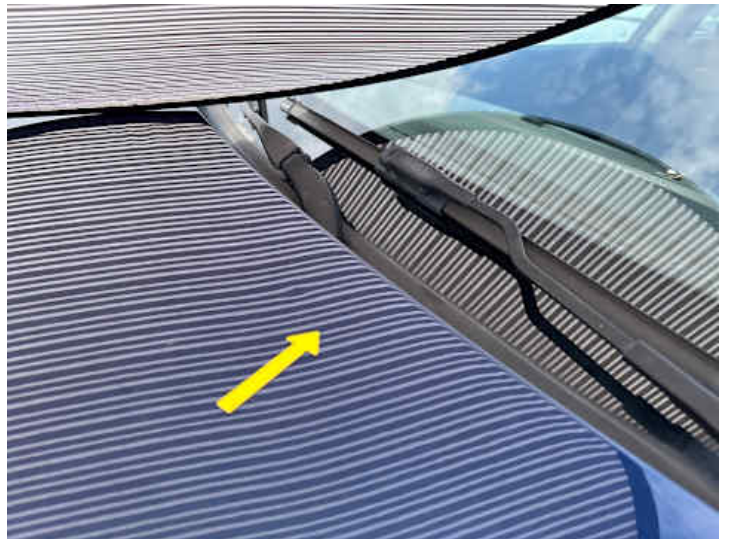
Motorhaube (Delle)

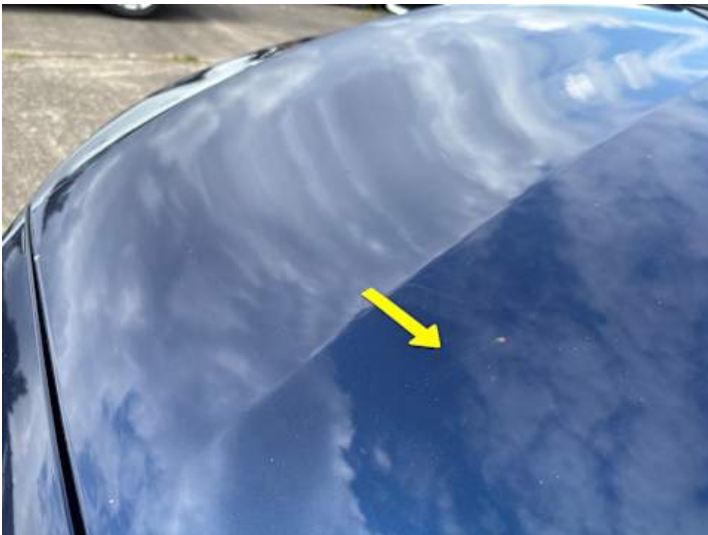
Motorhaube (Steinschlag)

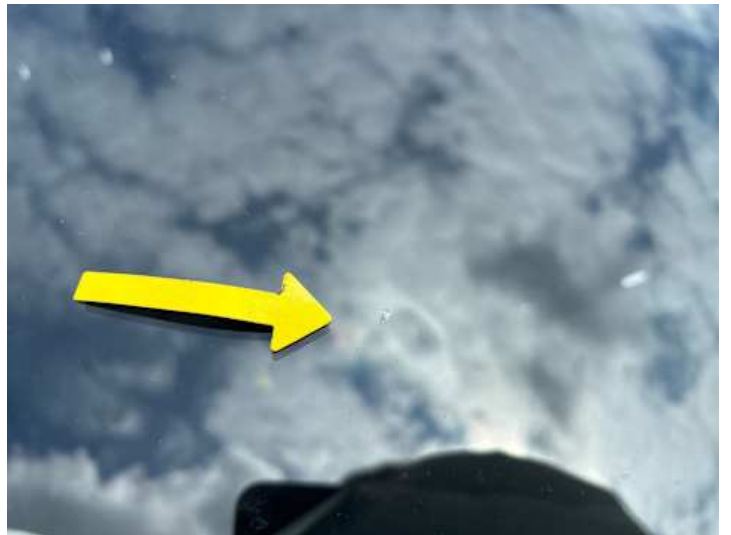
Windschutzscheibe (Steinschlag)

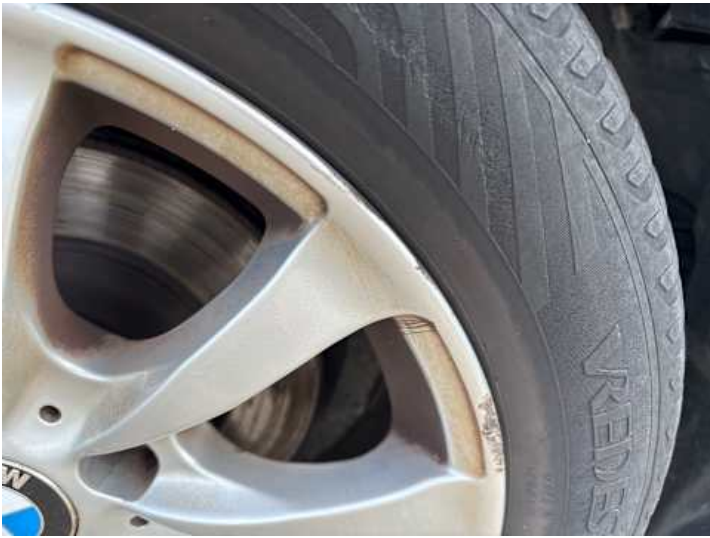
Ungleichmäßig  
abgefahren,  
Kratzer,  
Kerben

Rad (Kratzer, Kerben)

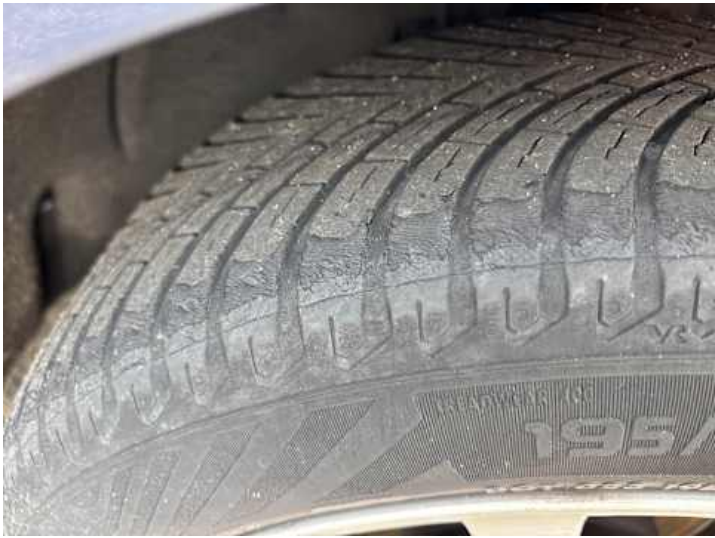
Rad (Ungleichmäßig abgefahren)

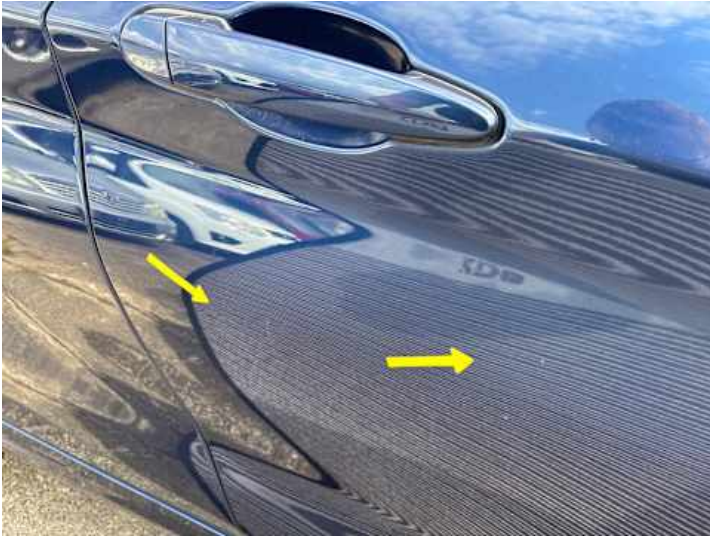
Beifahrtür (Delle)

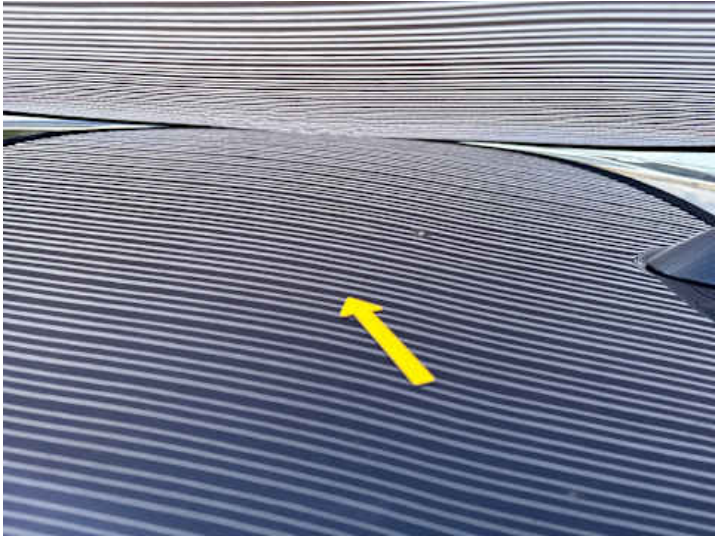
Dach (Delle)

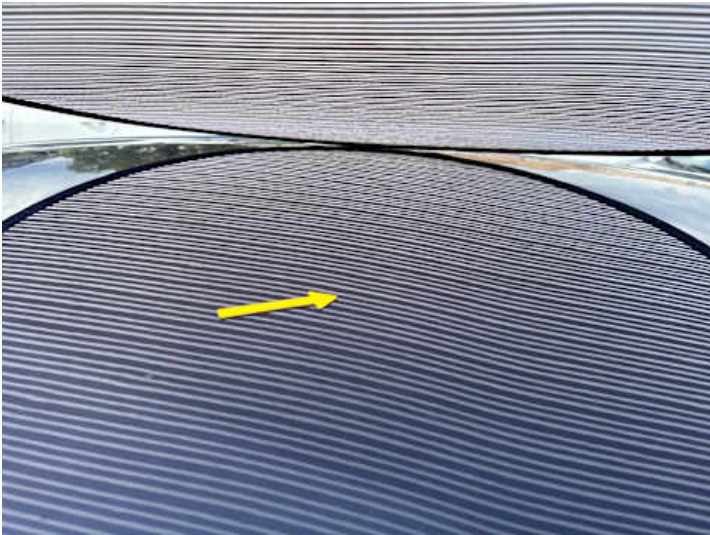
Dach (Delle)

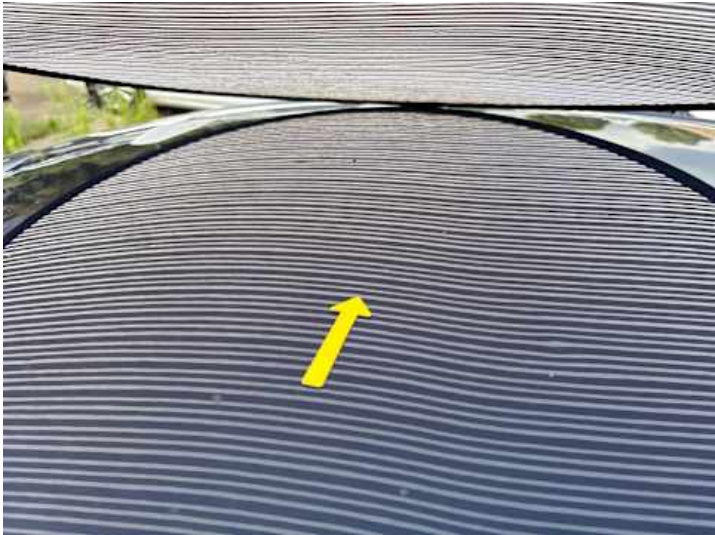
Dach (Delle)

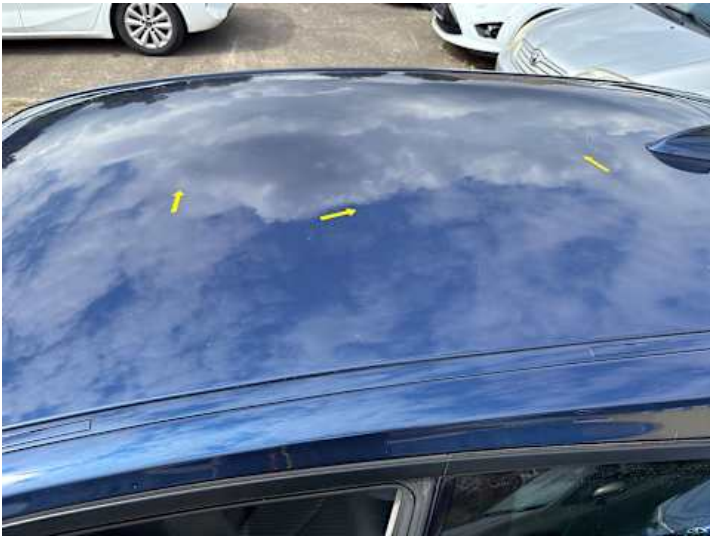
Dach (Delle)

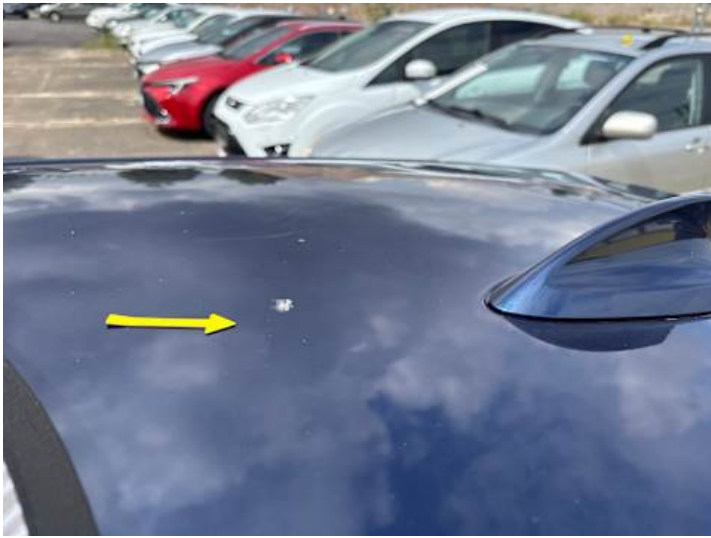
Dach (Lackschaden)

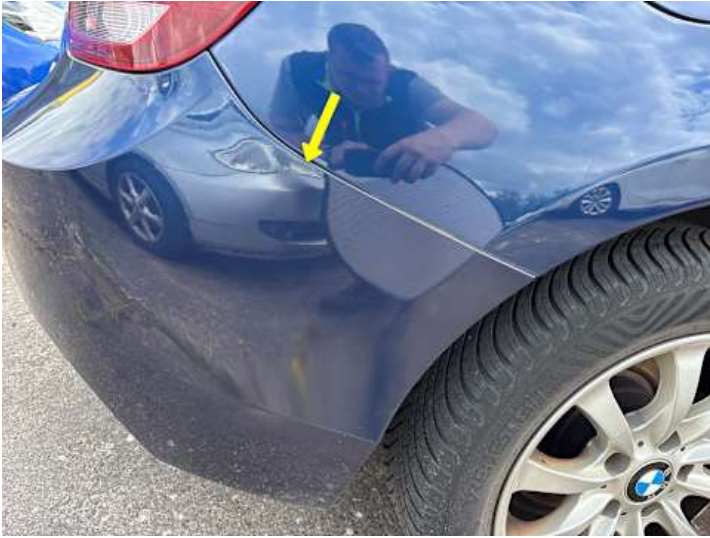
Stoßstange hinten (Unsachgemäß instand gesetzt)

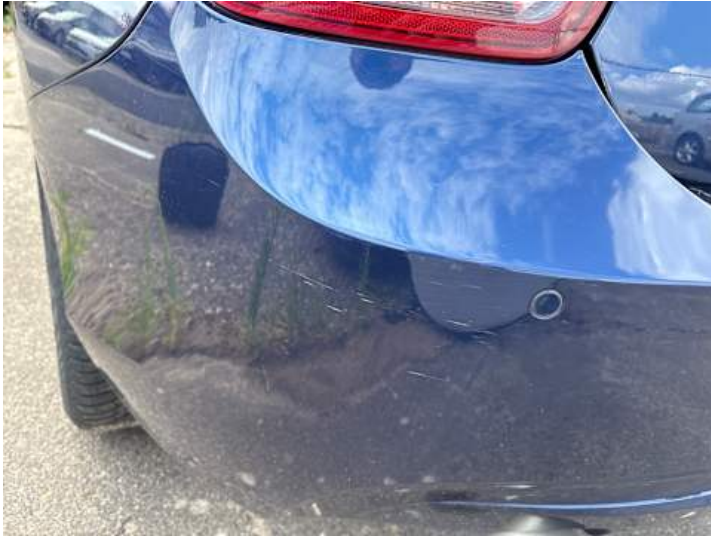
Stoßstange hinten (Kratzer)

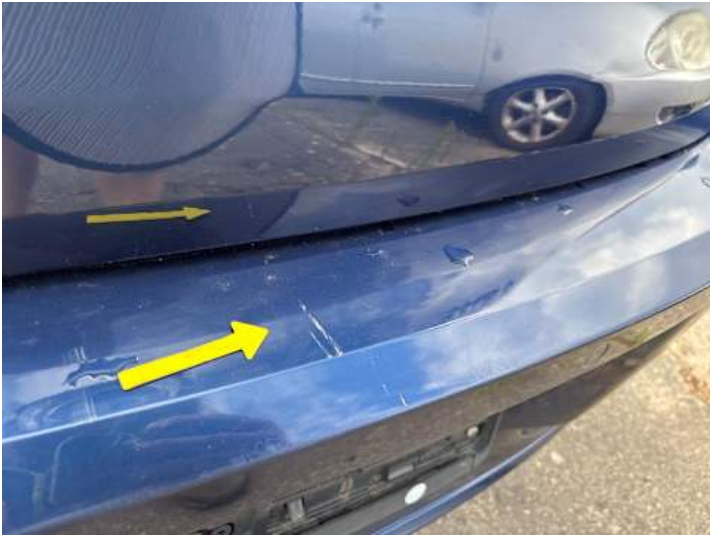
Stoßstange hinten (Kratzer)

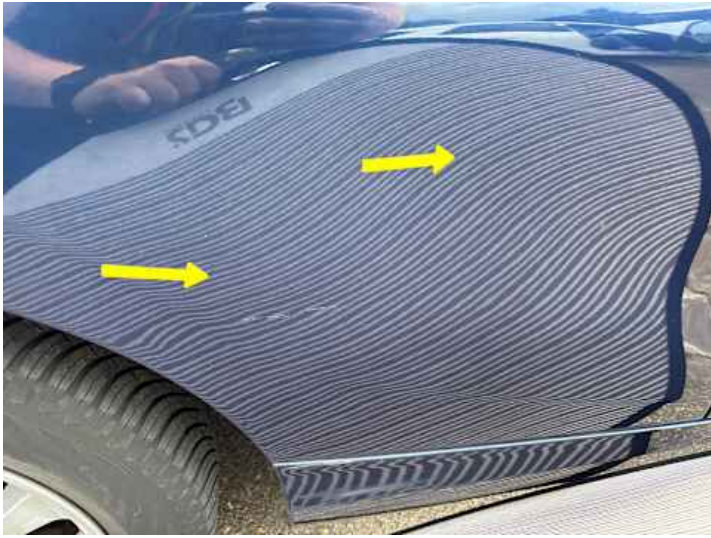
| Fahrzeugteil | Lackschichtdicke (in µm) | Fahrzeugteil | Lackschichtdicke (in µm) |
|---|---|---|---|
| Seitenteil hinten links | 100 | Seitenteil hinten rechts | 300 |

Seitenteil hinten rechts (Kratzer, Delle)

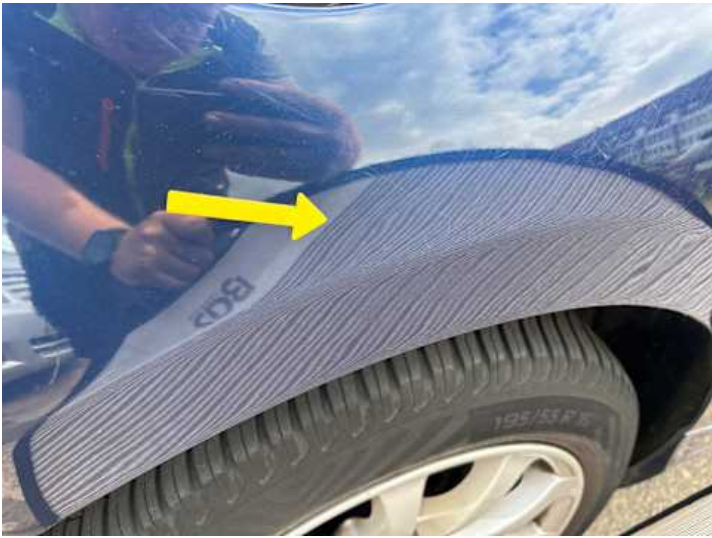
Seitenteil hinten rechts (Kratzer, Delle)
