## Skoda Fabia Combi Exact

EZ 04/2004 | Kombi | Benzin | Schaltgetriebe | 103.009km  
Besteuerung: Differenzbesteuert (§25a UStG)  
Fahrzeugstandort: 34\*\*\*  
Fahrzeug aufgenommen am: 05.08.2026

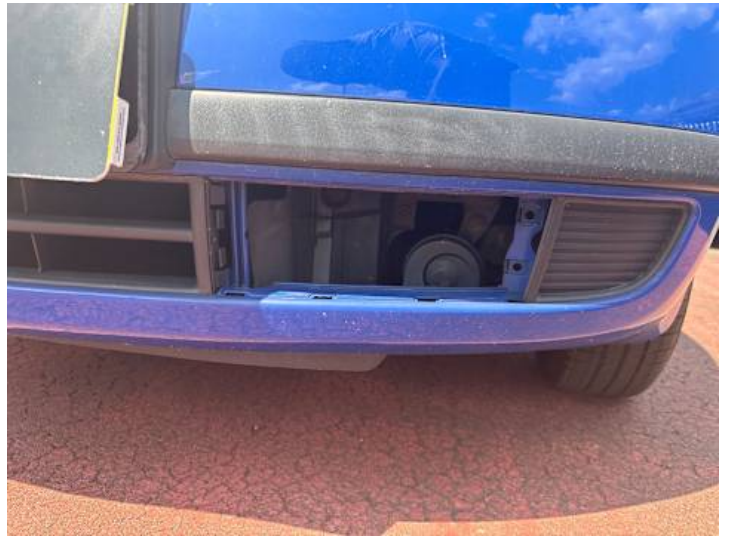
Stoßstange vorne (Kratzer, Unsachgemäß instand gesetzt)

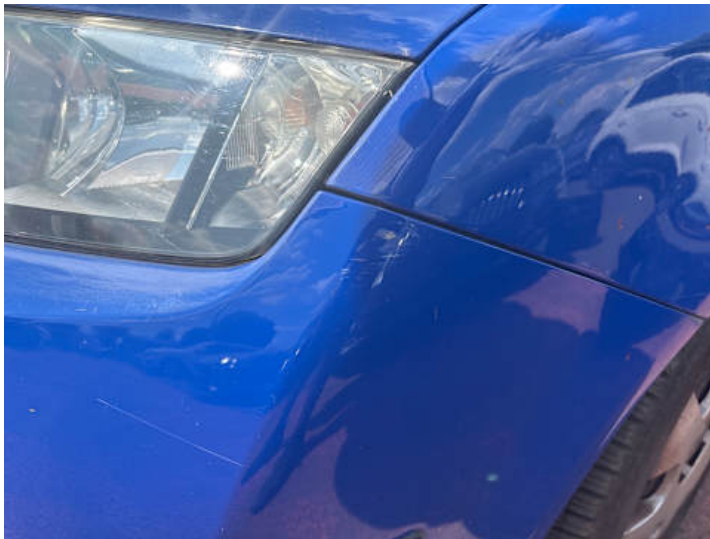
Stoßstange vorne (Kratzer, Unsachgemäß instand gesetzt)

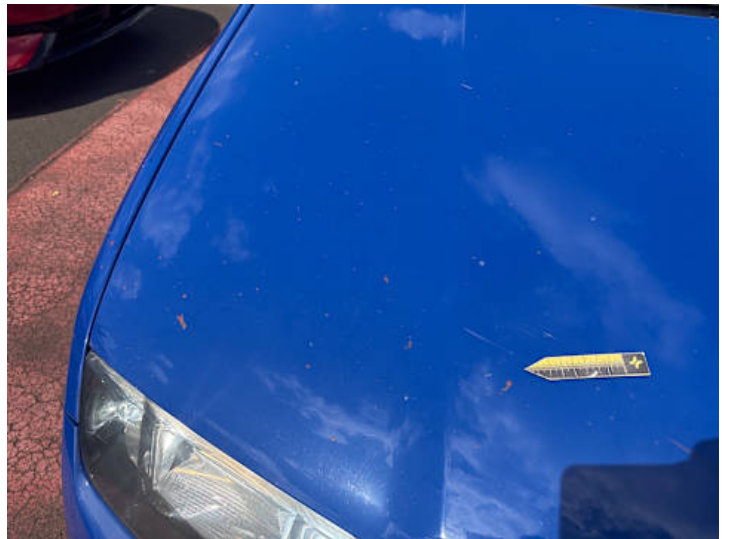
Motorhaube (Delle, Unsachgemäß instand gesetzt)

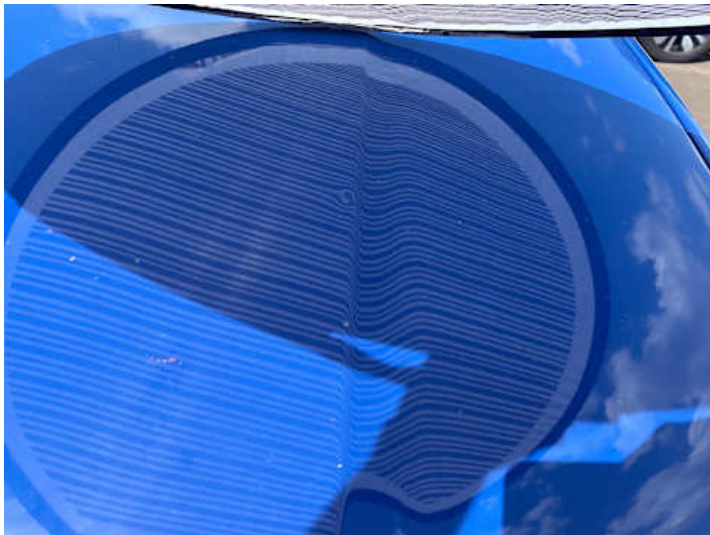
Motorhaube (Delle, Unsachgemäß instand gesetzt)

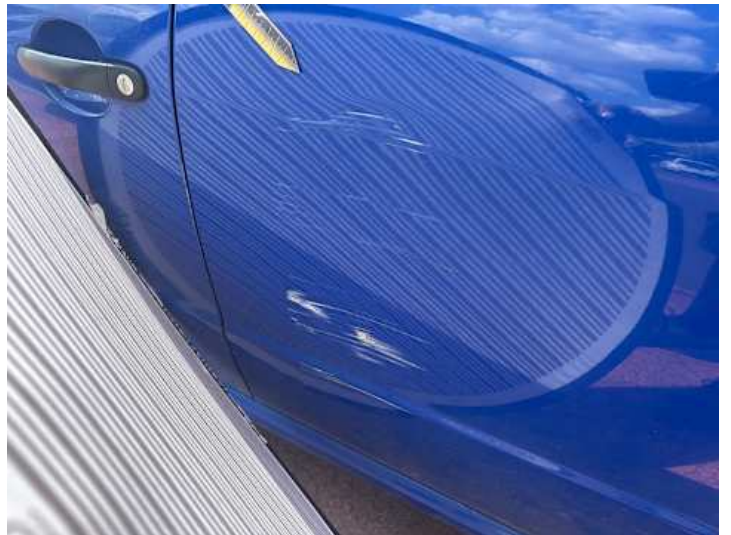
Türe hinten links (Delle, Kratzer)

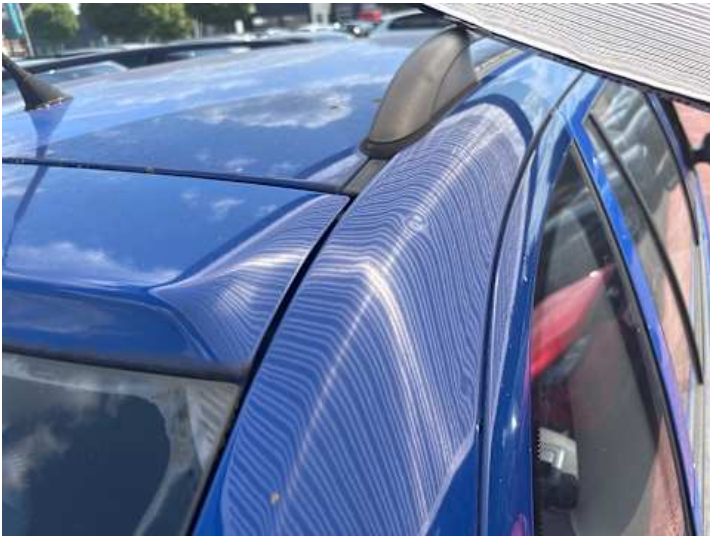
Dach (Delle)

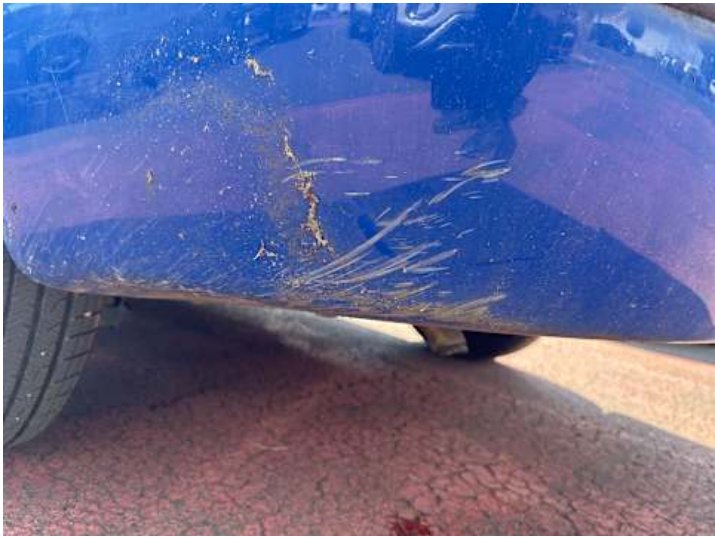
Stoßstange hinten (Kratzer)

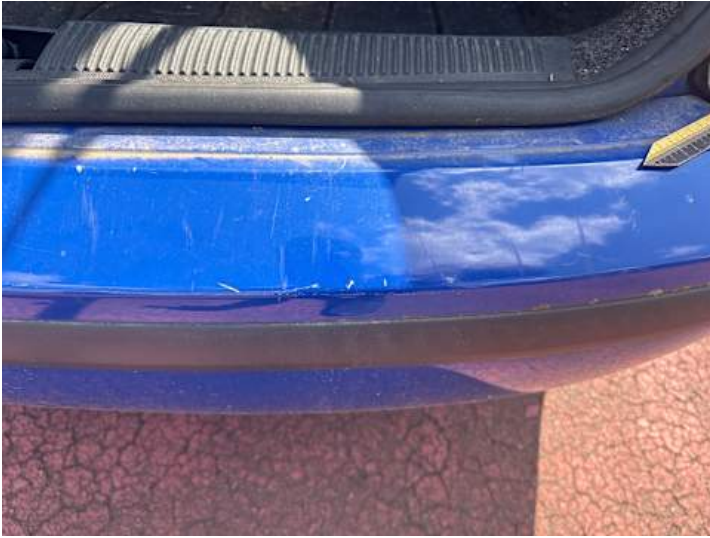
Stoßstange hinten (Kratzer)

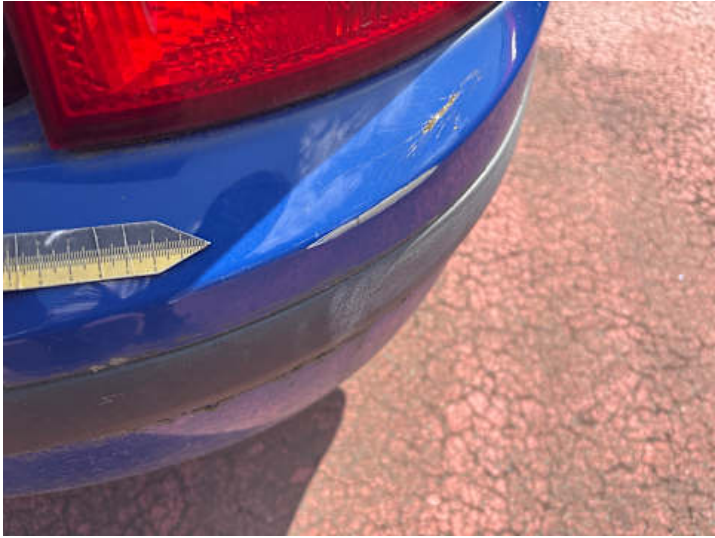
Stoßstange hinten (Kratzer)

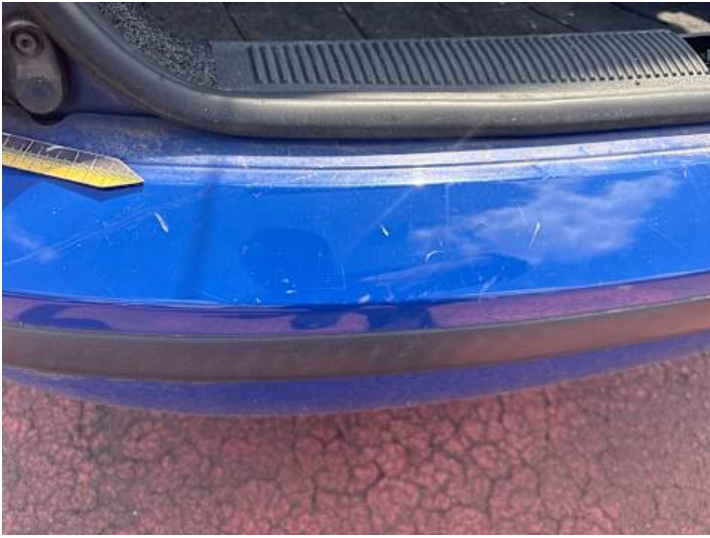
Stoßstange hinten (Kratzer)

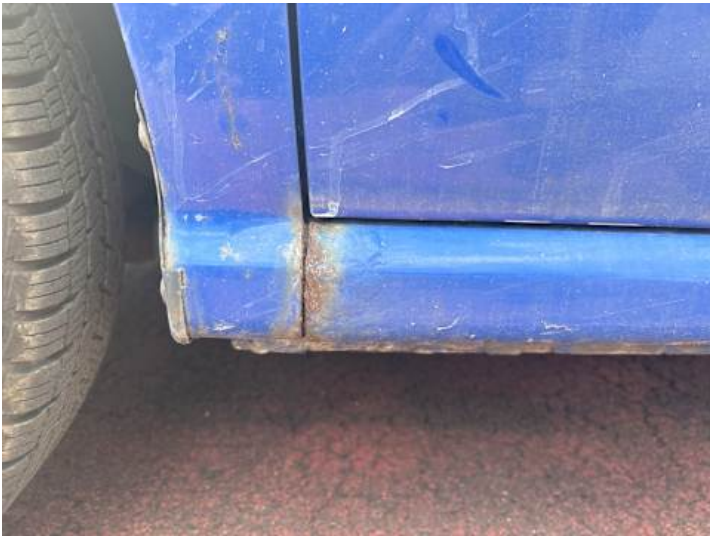
Schweller links (Rost)

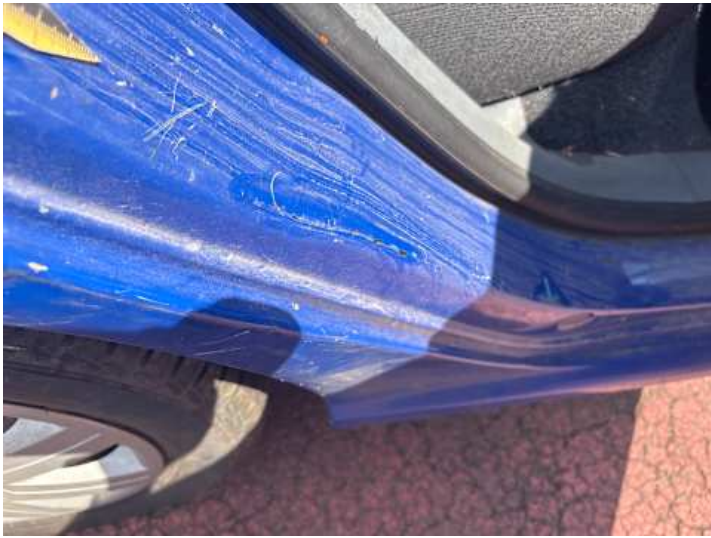
Schweller rechts (Delle, Kratzer)

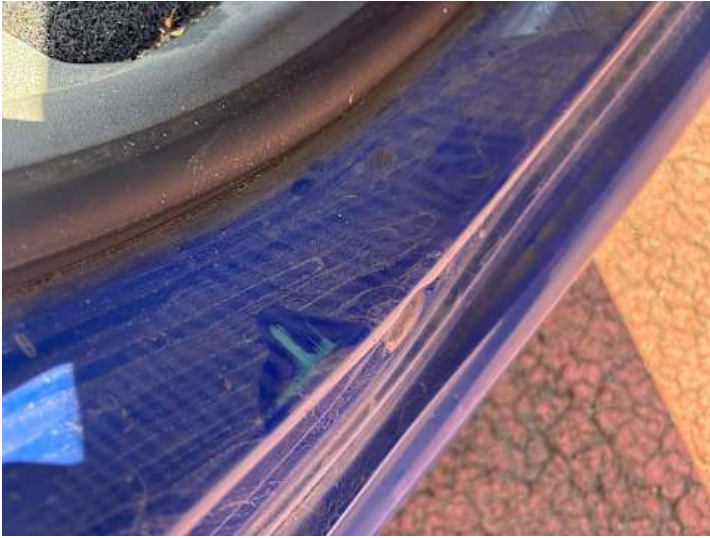
Schweller rechts (Delle, Kratzer)

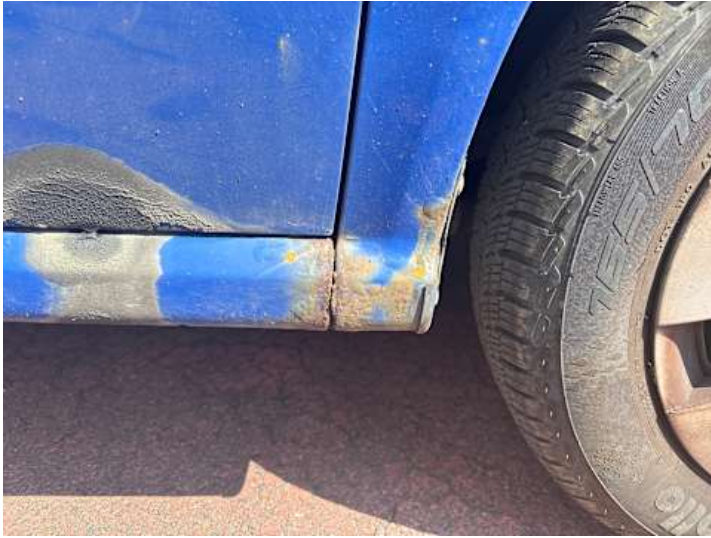
Schweller rechts (Rost)

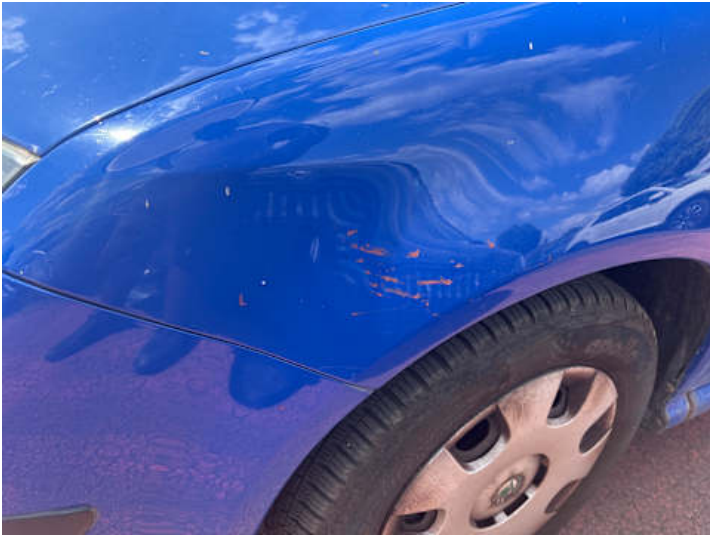
Kotflügel vorne links (Lackschaden)

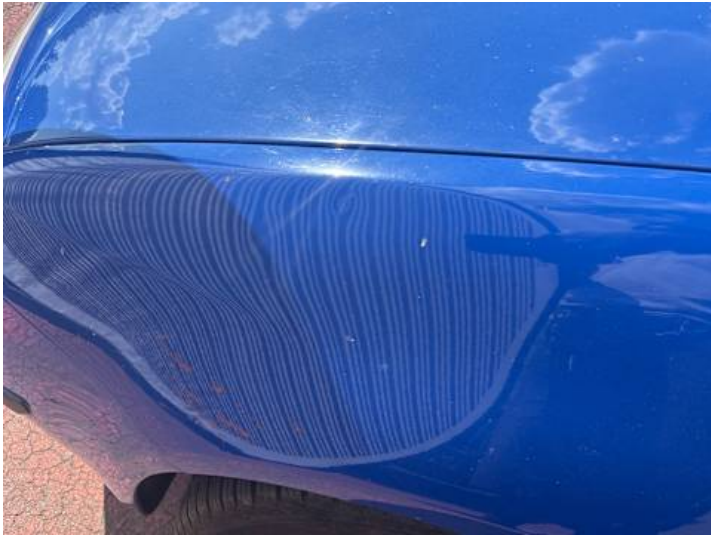
Kotflügel vorne links (Delle)

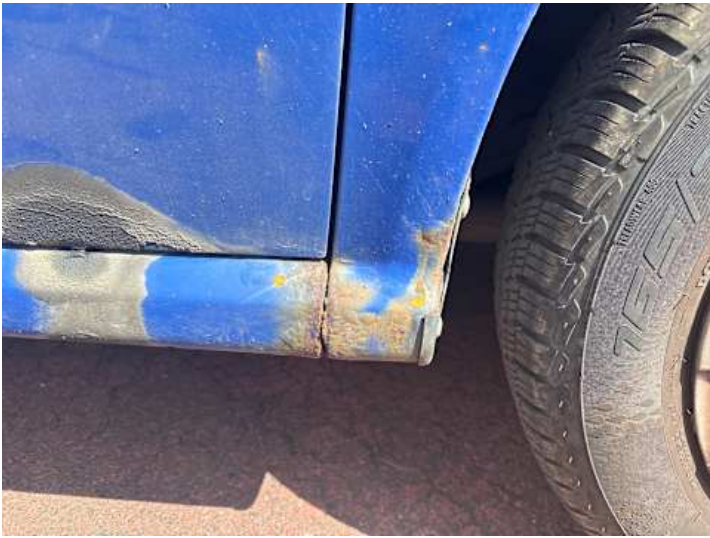
Kotflügel vorne rechts (Delle, Unsachgemäß instand gesetzt, Kratzer, Rost)

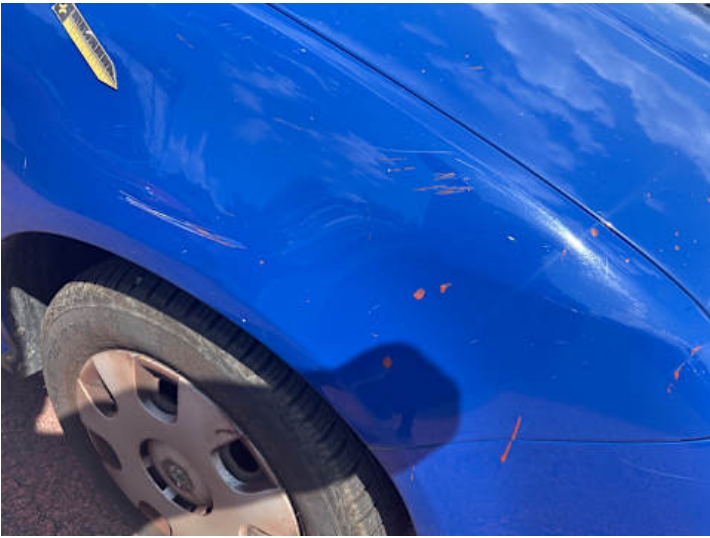
Kotflügel vorne rechts (Delle, Unsachgemäß instand gesetzt, Kratzer, Rost)

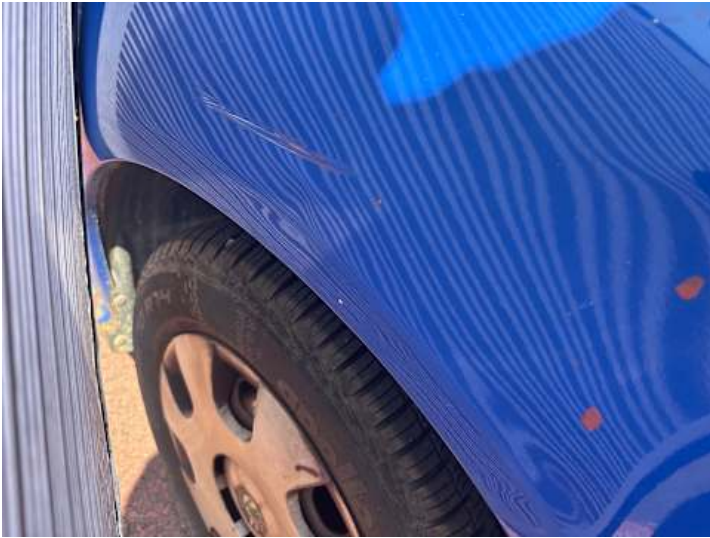
Kotflügel vorne rechts (Delle, Unsachgemäß instand gesetzt, Kratzer, Rost)

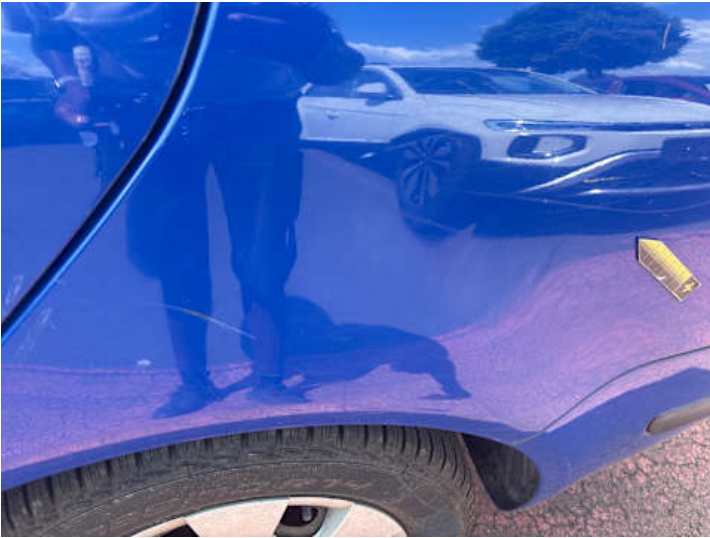
Seitenteil hinten links (Kratzer, Rost)

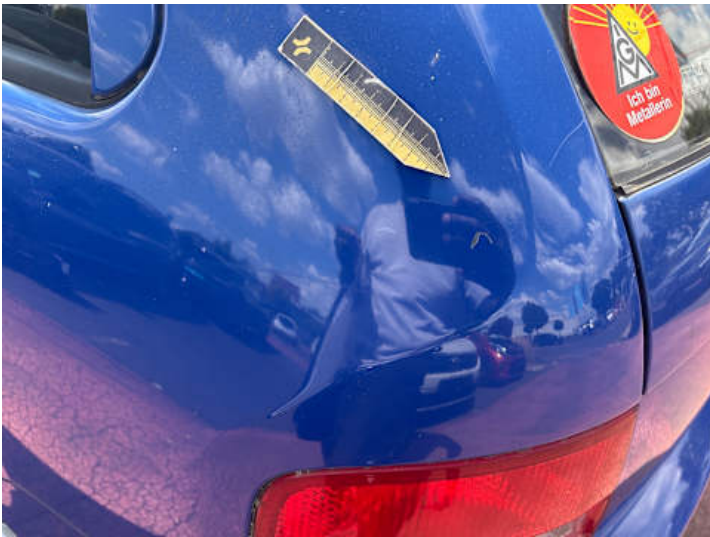
Seitenteil hinten links (Kratzer, Rost)

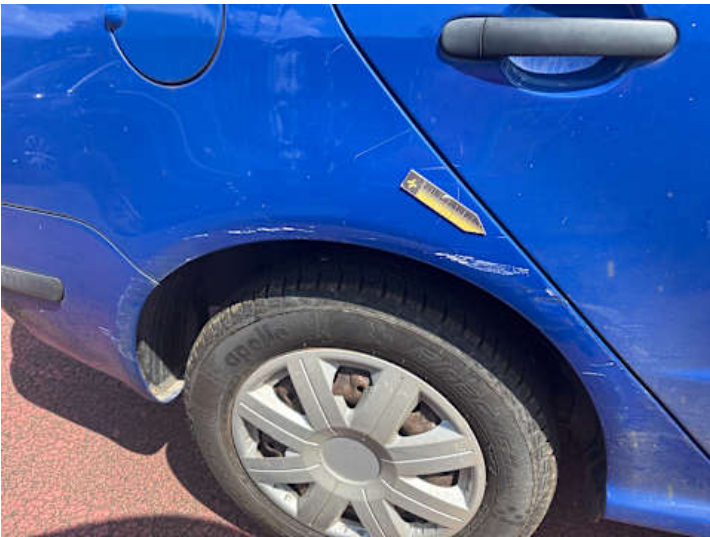
Seitenteil hinten rechts (Kratzer)

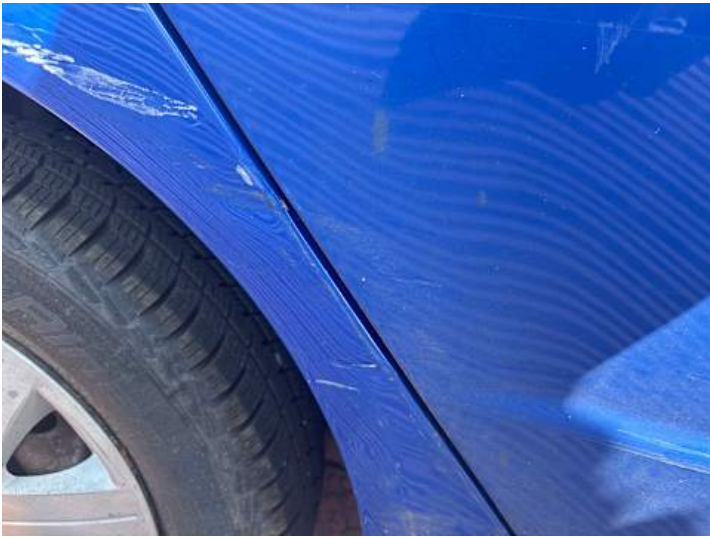
Seitenteil hinten rechts (Kratzer)

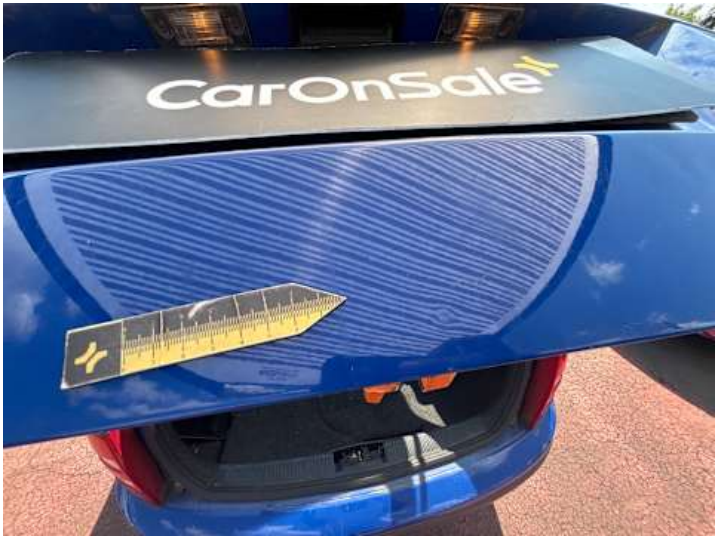
Heckklappe (Delle)

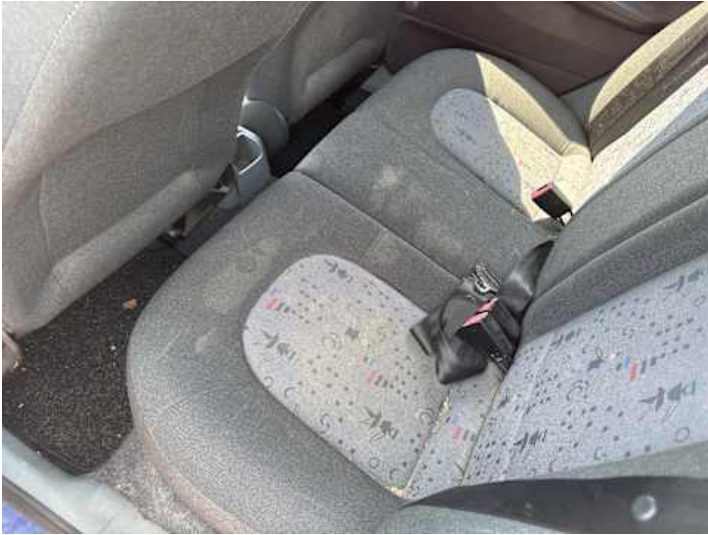
Innenraum (Verschmutzung, Verschleiß)

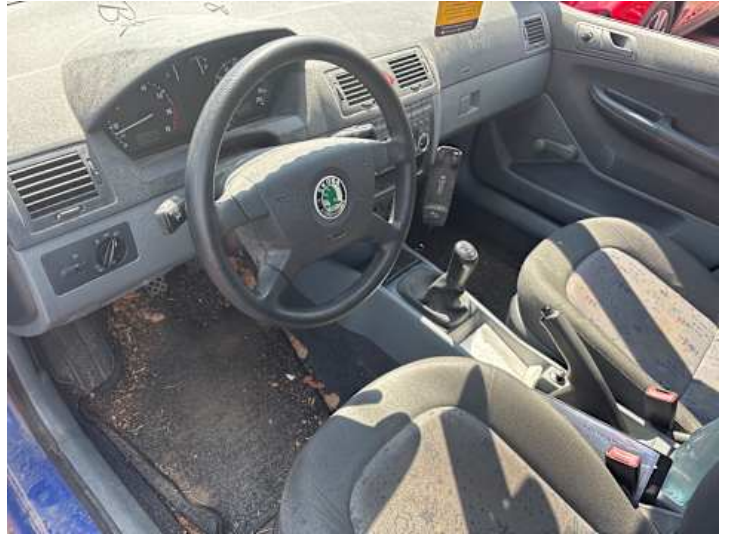
Innenraum (Verschmutzung, Verschleiß)
