## Fiat Panda 1.1 8V Active

EZ 03/2009 | Limousine | Benzin | Schaltgetriebe | 129.750km

Fahrzeug aufgenommen am: 04.08.2026

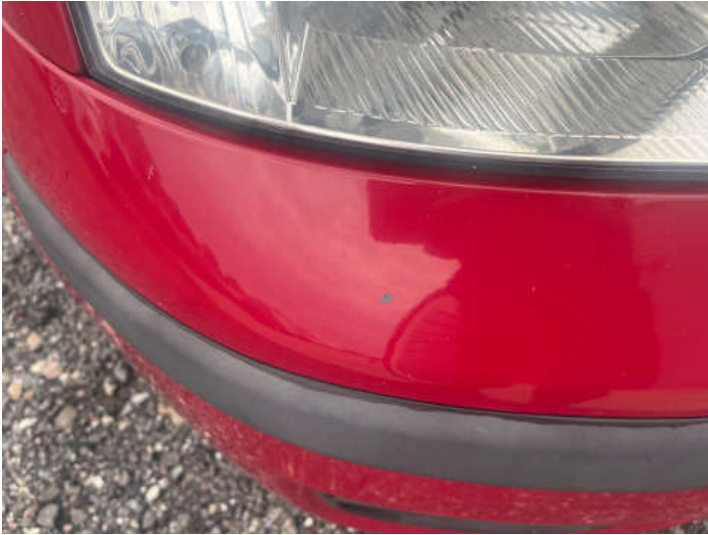
Stoßstange vorne (Lackschaden)

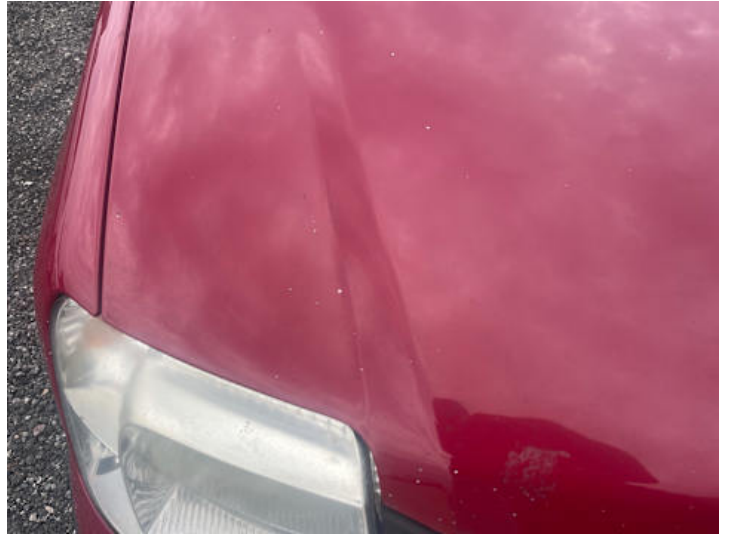
Motorhaube (Lackschaden, Steinschlag)

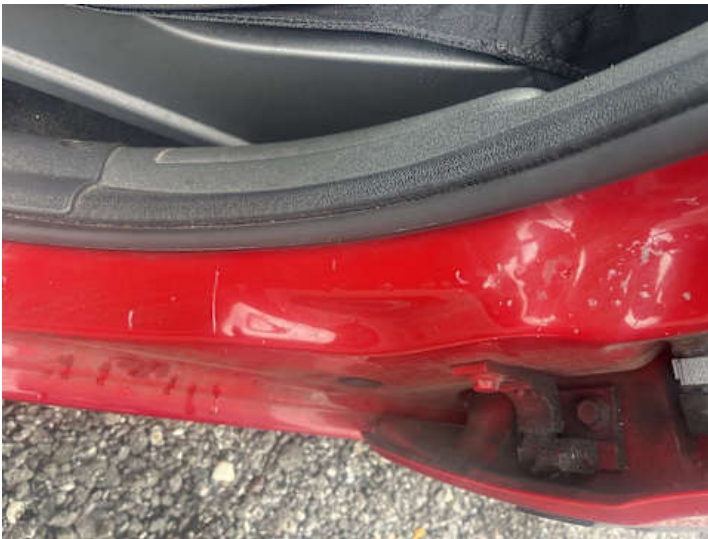
Fahrtür (Kratzer, Lackschaden)

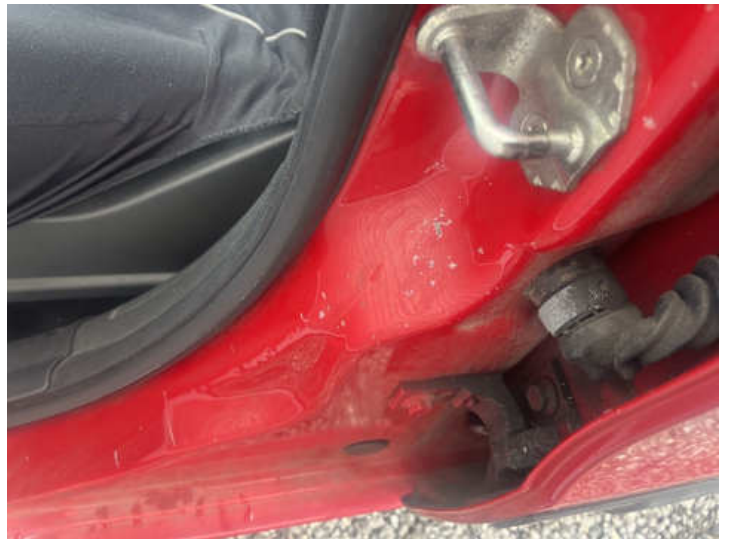
Fahrtür (Delle)

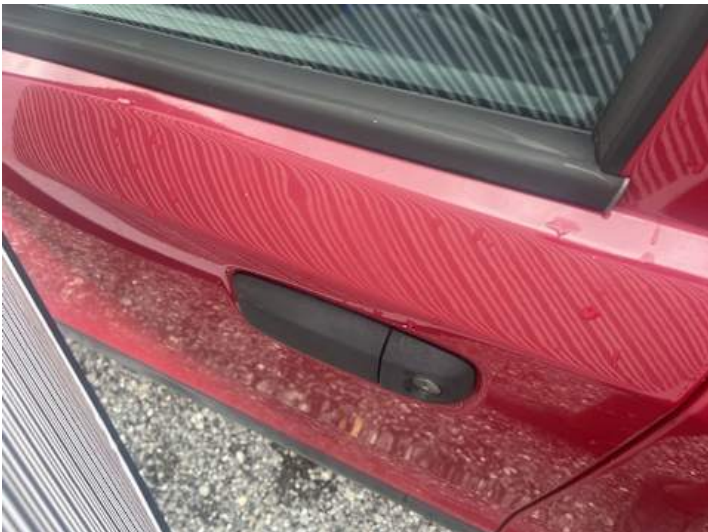
Fahrtür (Delle)

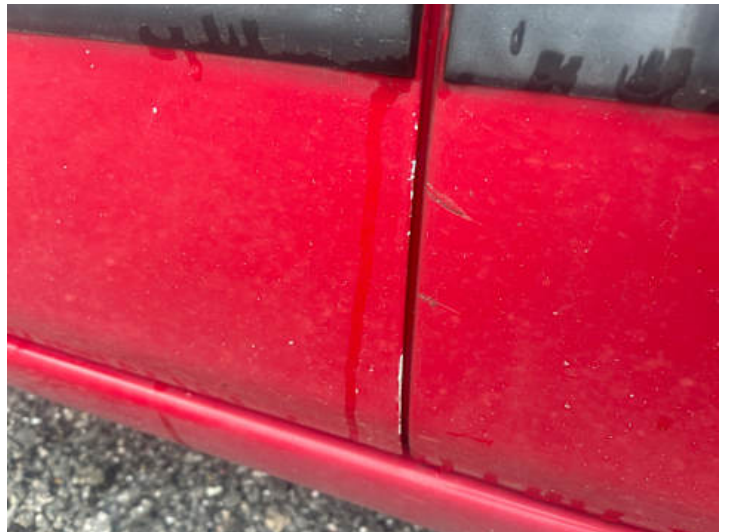
Fahrtür (Lackschaden)

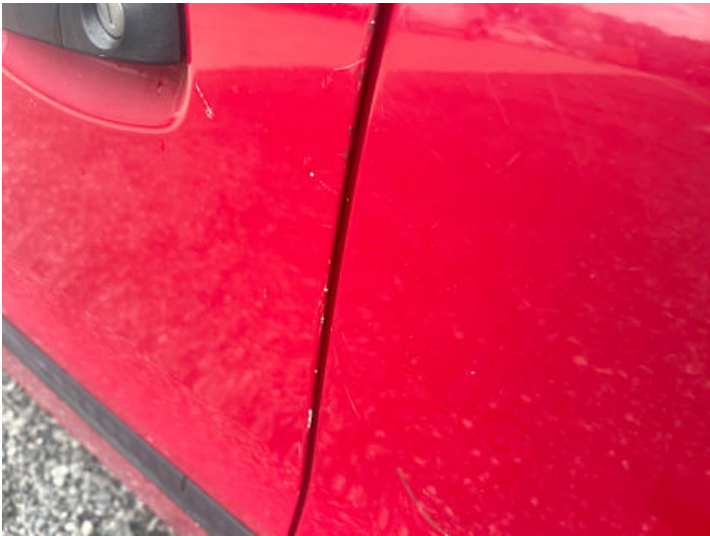
Fahrertür (Lackschaden)

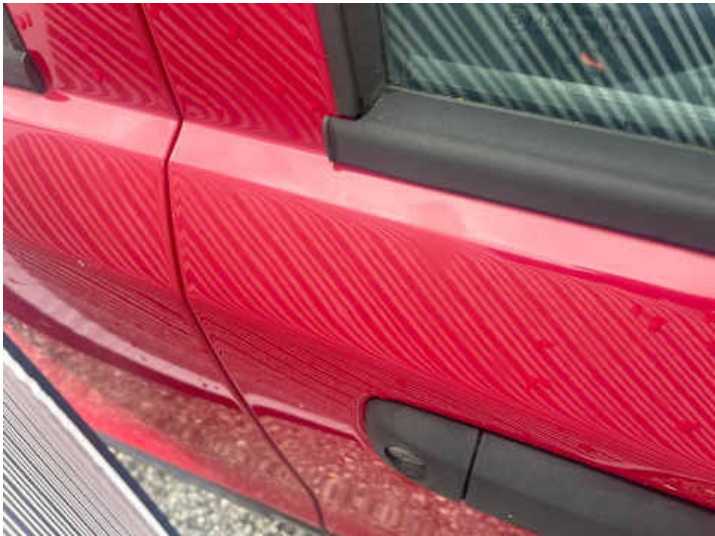
Beifahrertür (Delle)

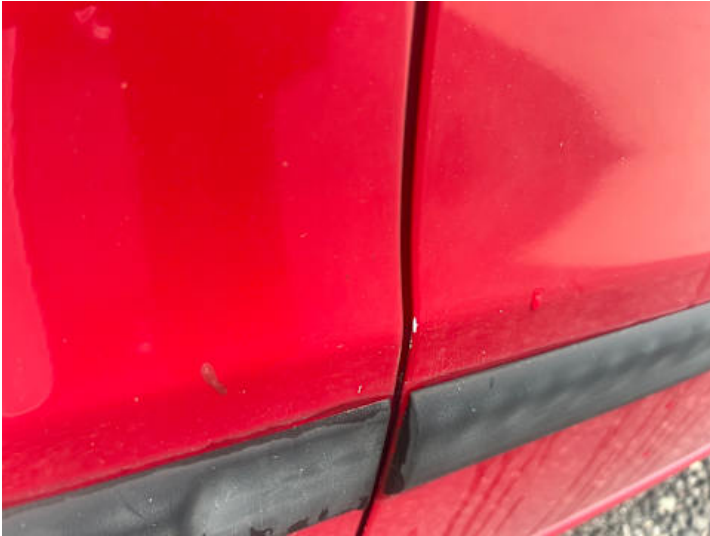
Beifahrertür (Lackschaden)

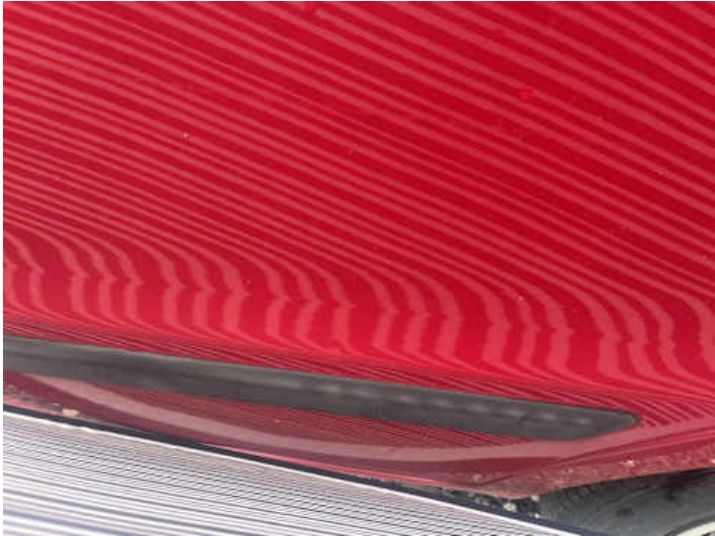
Türe hinten links (Delle)

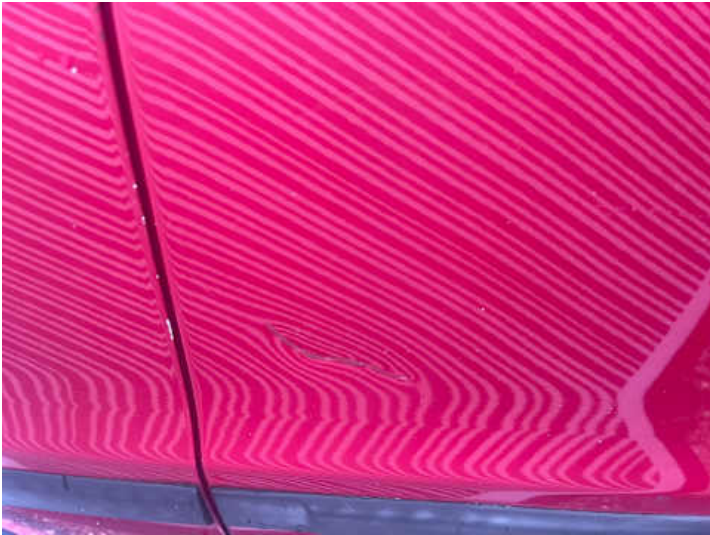
Türe hinten links (Delle)

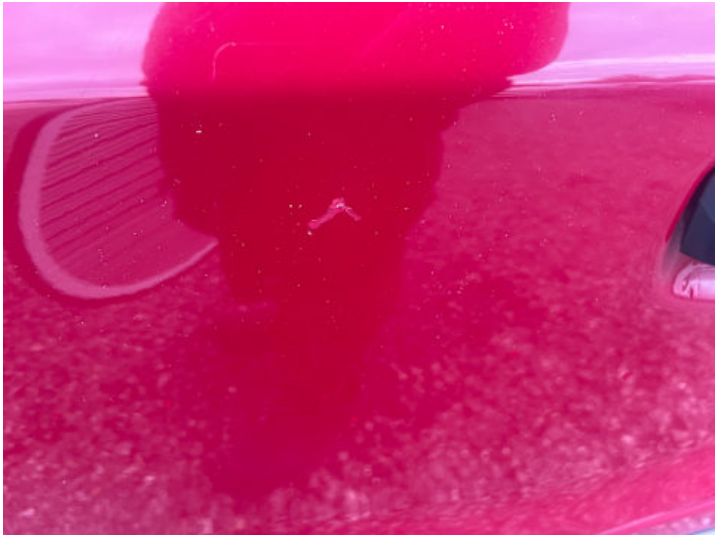
Türe hinten links (Lackschaden, Unsachgemäß instand gesetzt)

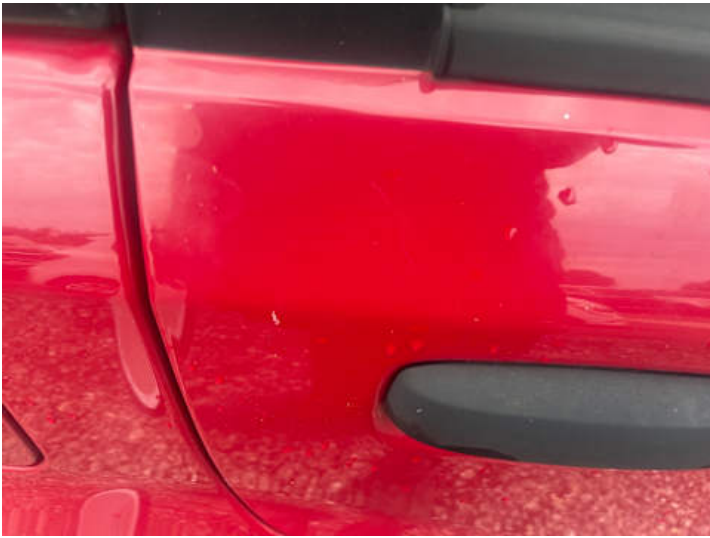
Türe hinten rechts (Kratzer, Lackschaden)

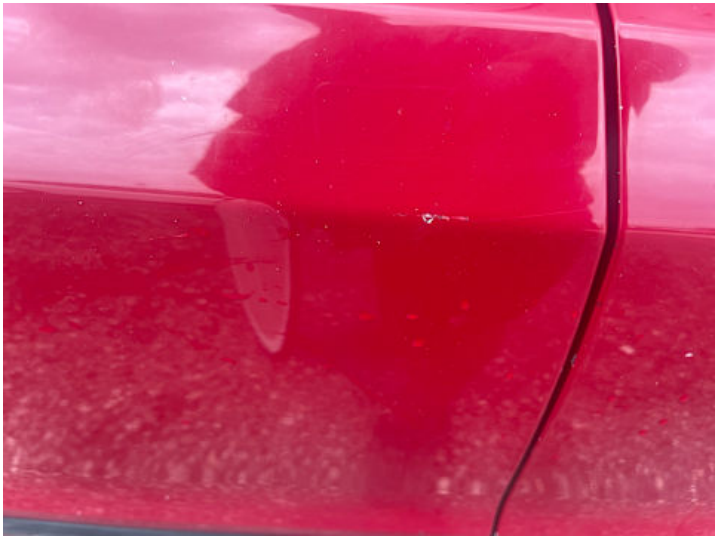
Türe hinten rechts (Kratzer, Lackschaden)

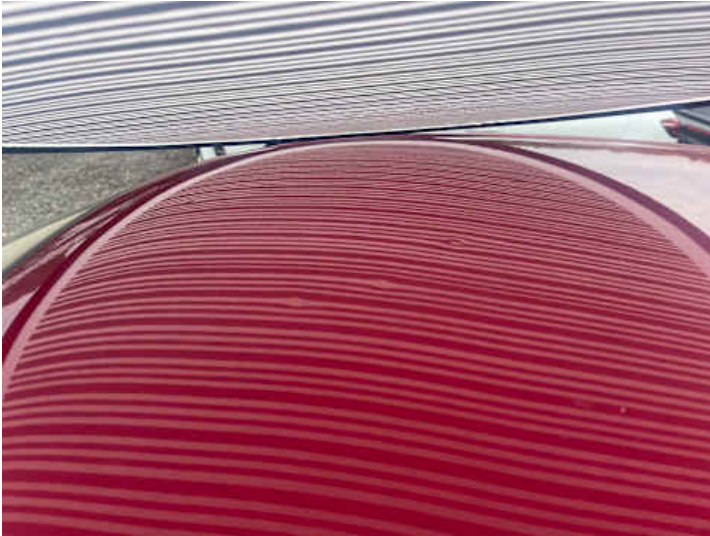
Dach (Delle)

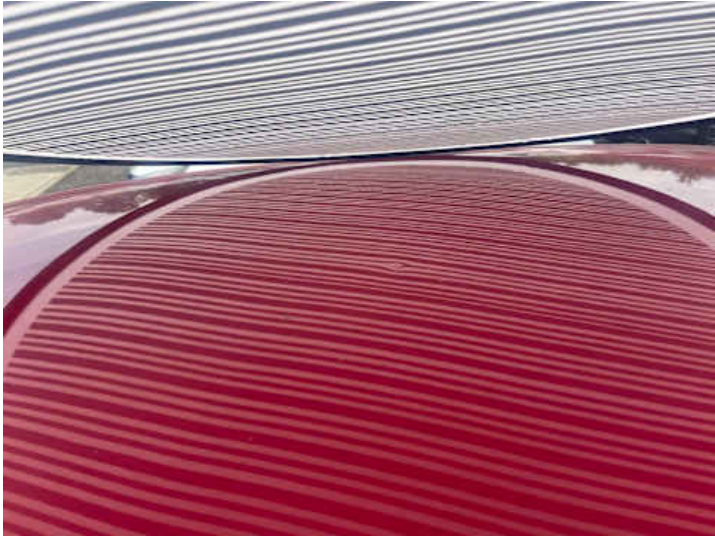
Dach (Delle)

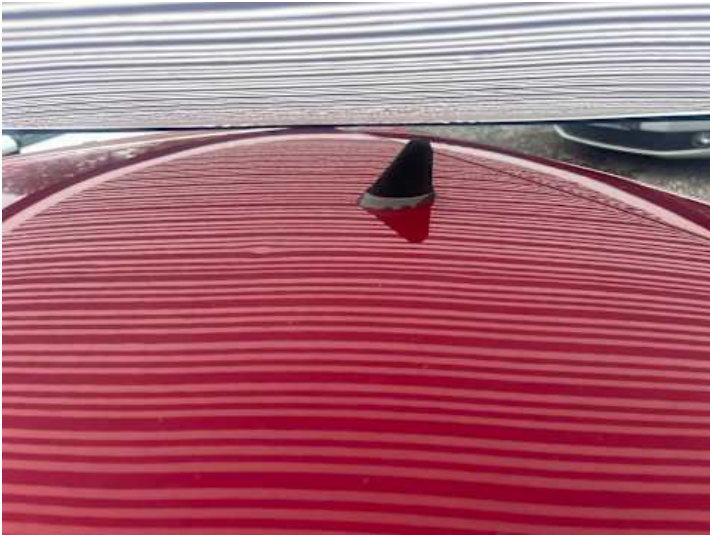
Dach (Delle)

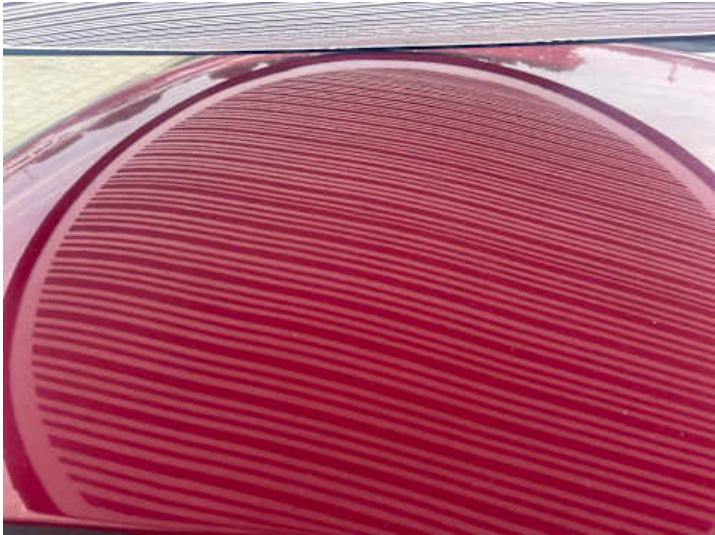
Dach (Delle)

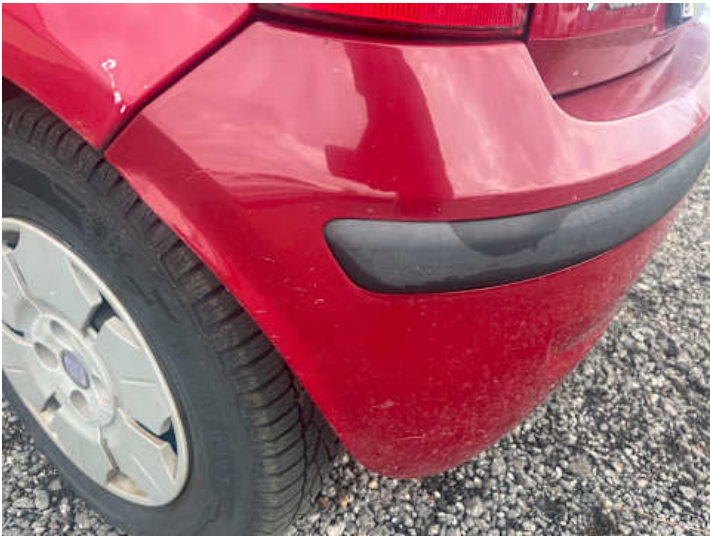
Stoßstange hinten (Kratzer, Lackschaden)

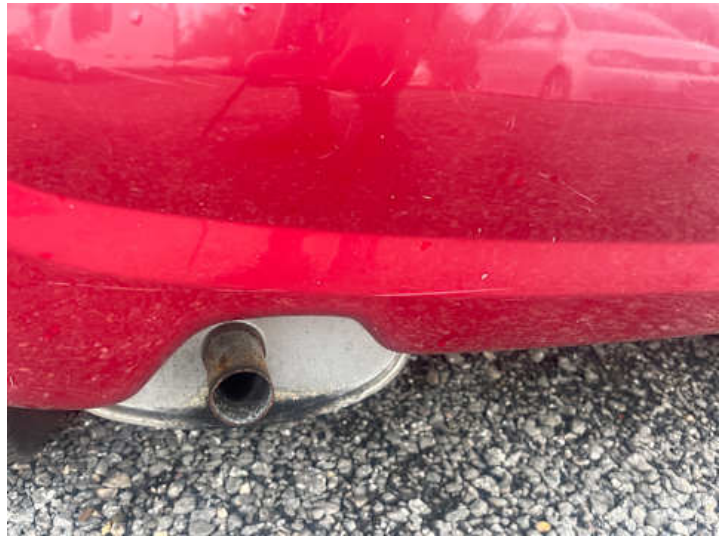
Stoßstange hinten (Kratzer, Lackschaden)

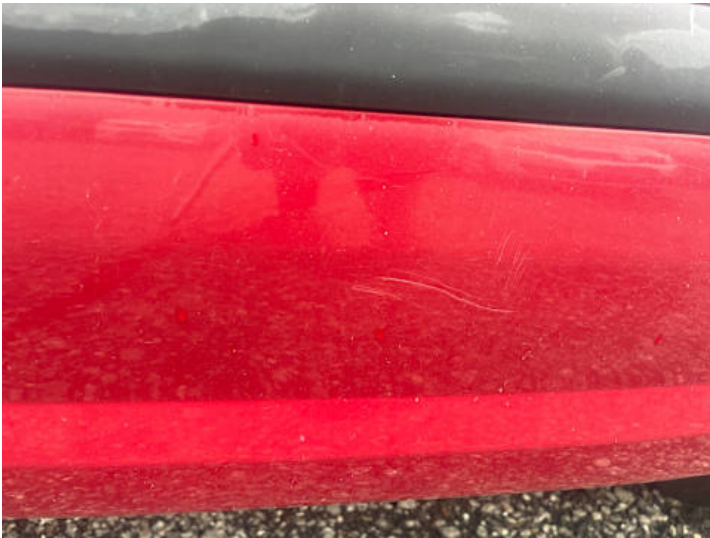
Stoßstange hinten (Kratzer, Lackschaden)

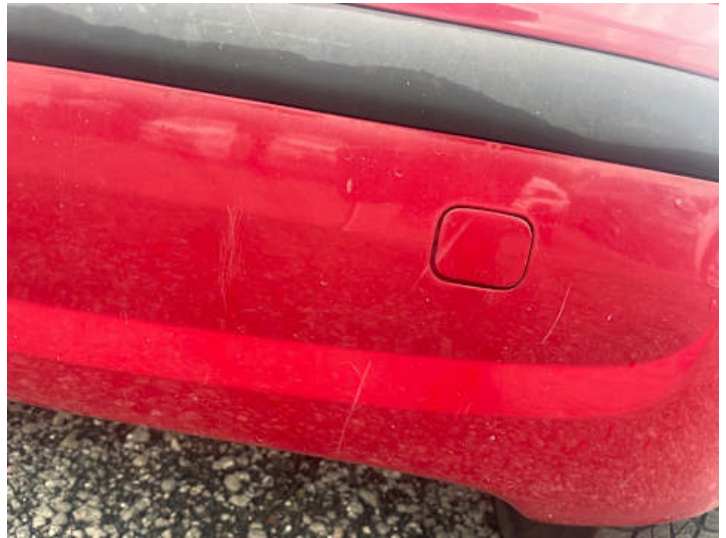
Stoßstange hinten (Kratzer, Lackschaden)

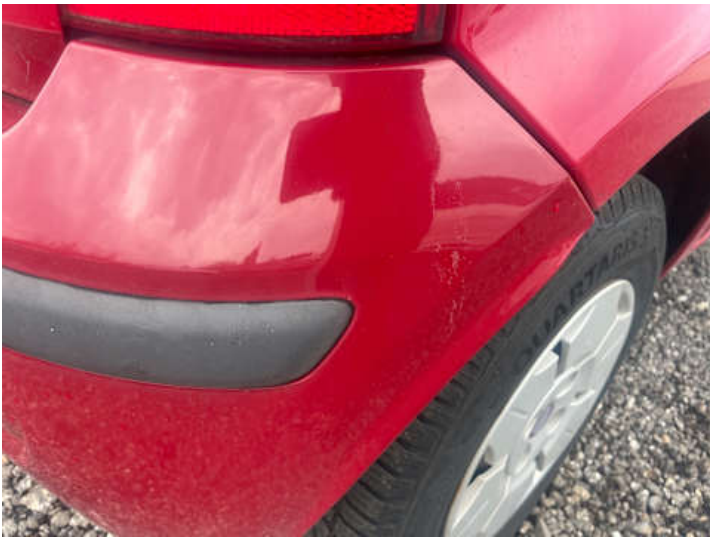
Stoßstange hinten (Kratzer, Lackschaden)

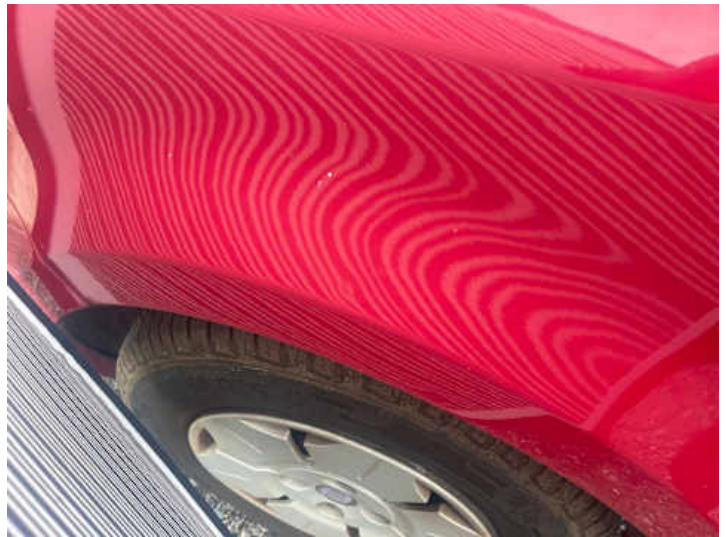
Kotflügel vorne links (Delle)

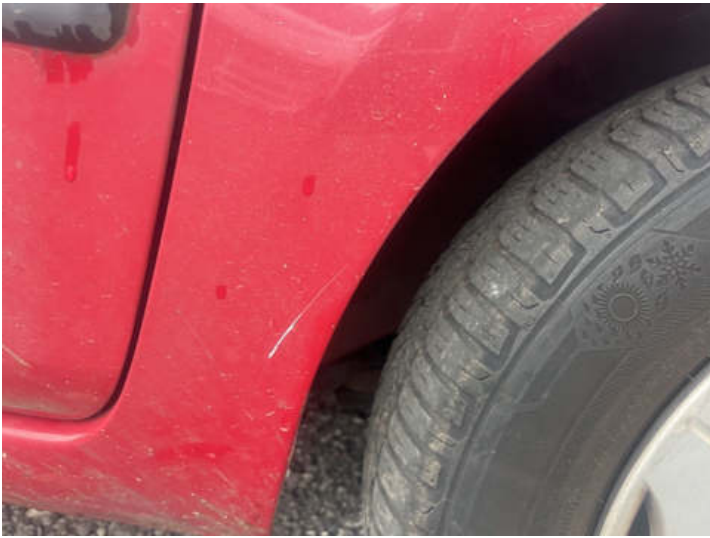
Kotflügel vorne rechts (Kratzer, Lackschaden)

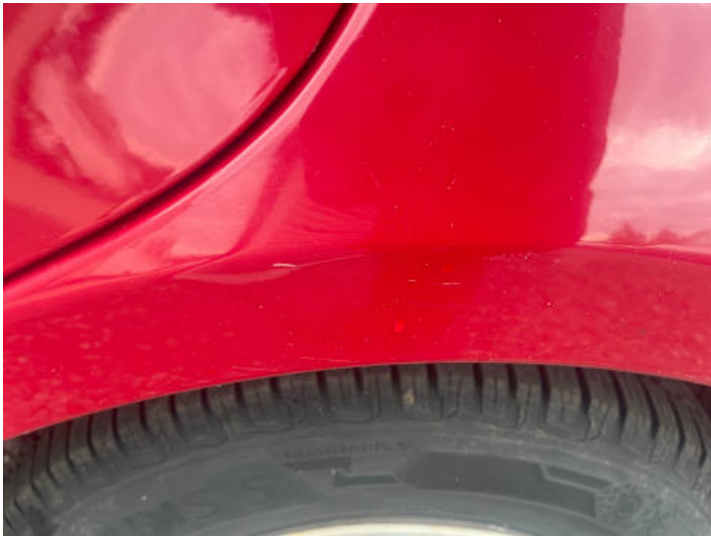
Seitenteil hinten links (Kratzer, Lackschaden)

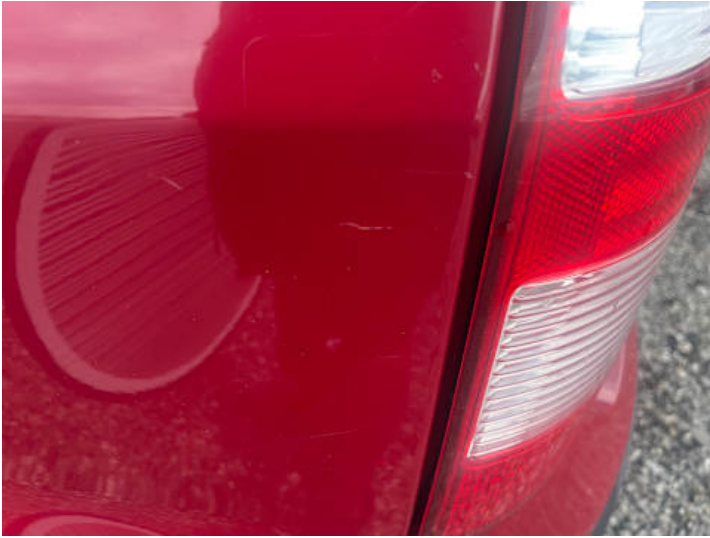
Seitenteil hinten links (Kratzer, Lackschaden)

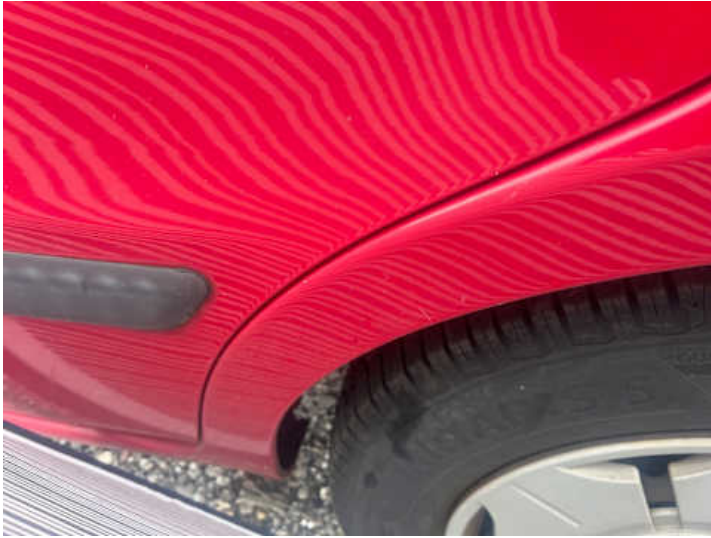
Seitenteil hinten links (Delle)

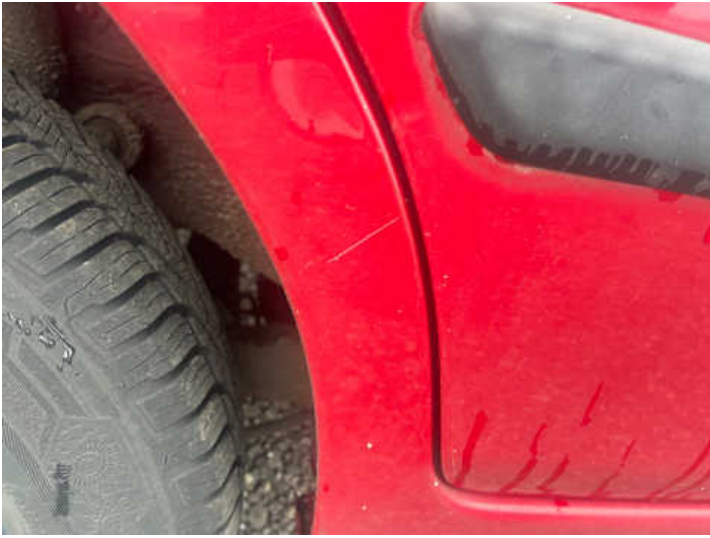
Seitenteil hinten rechts (Kratzer, Lackschaden)

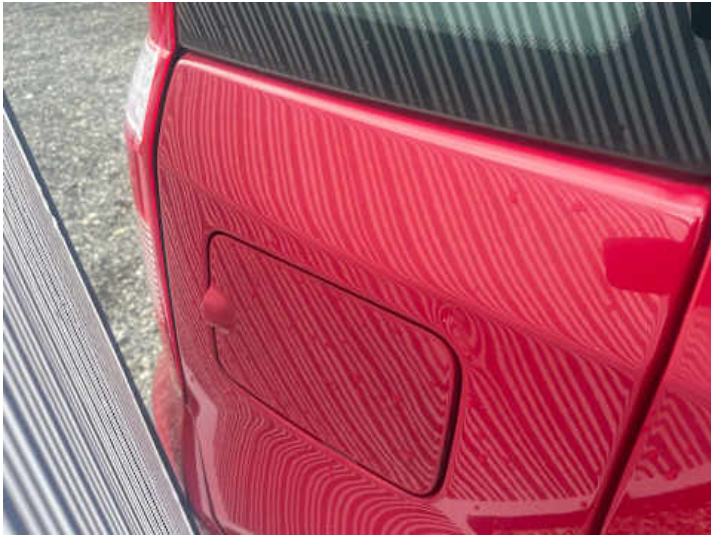
Seitenteil hinten rechts (Delle)

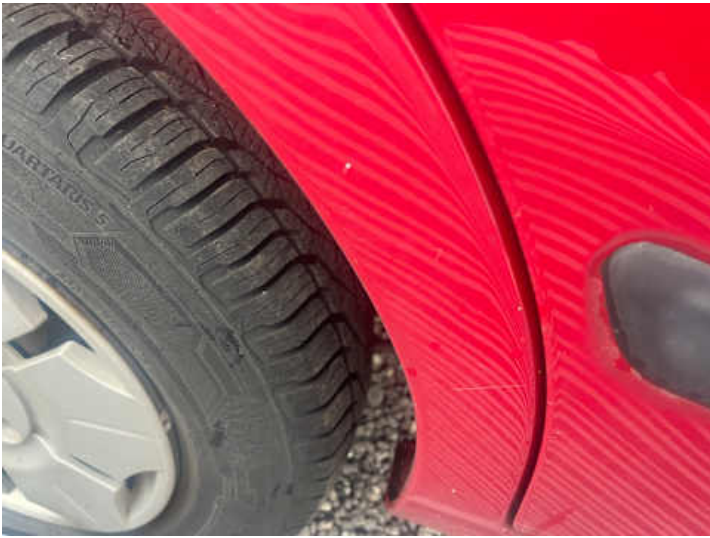
Seitenteil hinten rechts (Delle)

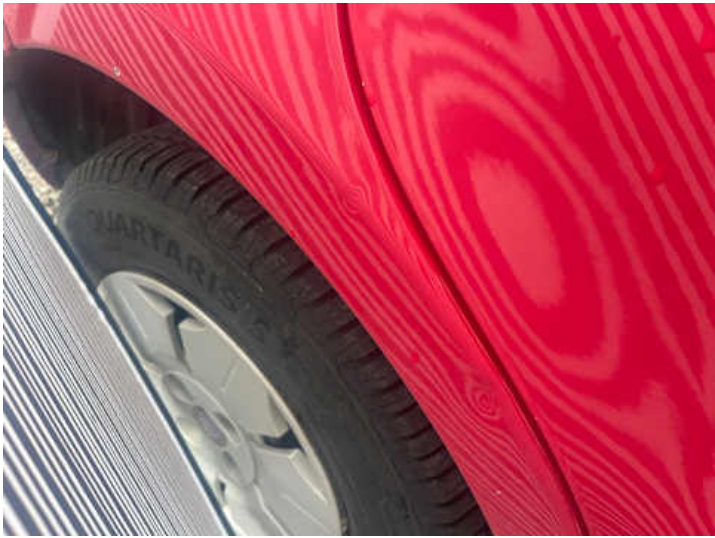
Seitenteil hinten rechts (Delle)

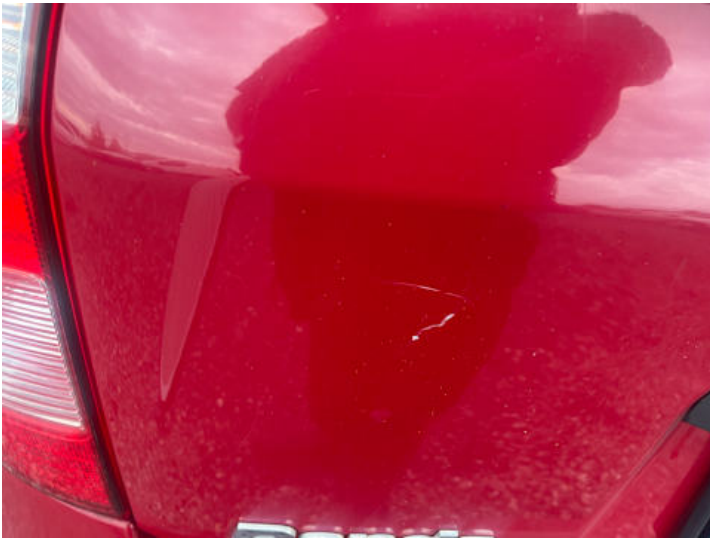
Heckklappe (Kratzer, Lackschaden)

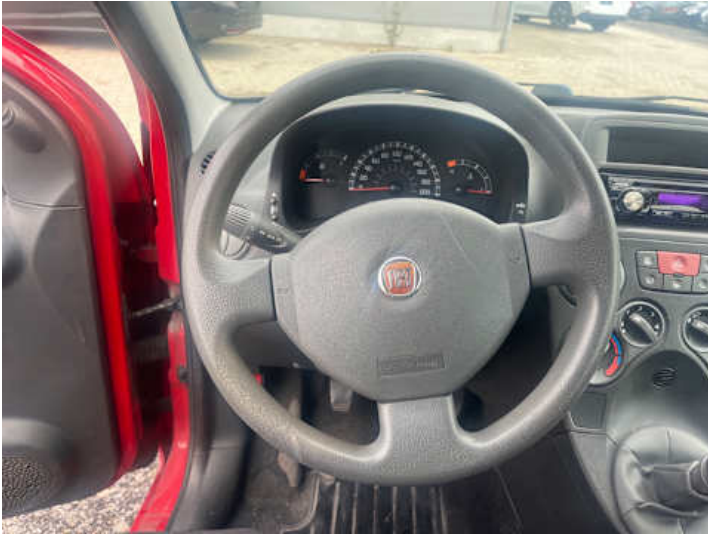
Innenraum (Verschleiß)

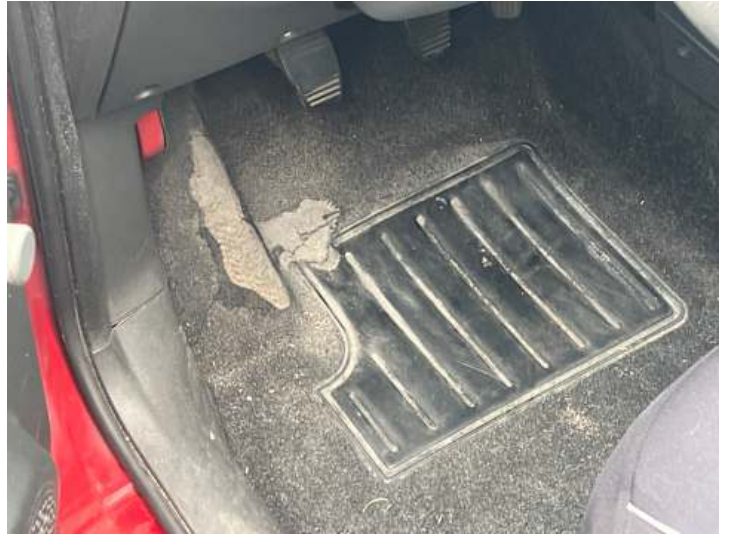
Innenraum (Diverse Schäden)

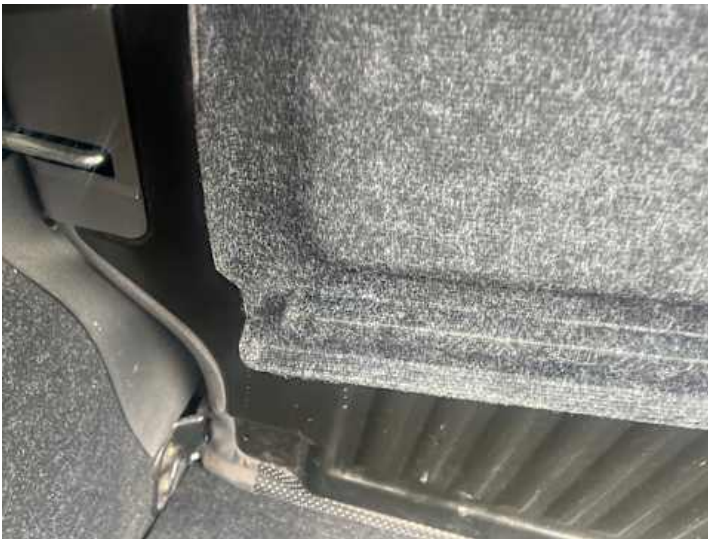
Innenraum (Diverse Schäden)
