## Opel Crossland Ultimate

EZ 08/2019 | Geländewagen | Benzin | Schaltgetriebe | 82.479km  
Besteuerung: Differenzbesteuert (§25a UStG)  
Fahrzeugstandort: 35\*\*\*  
Fahrzeug aufgenommen am: 10.08.2026

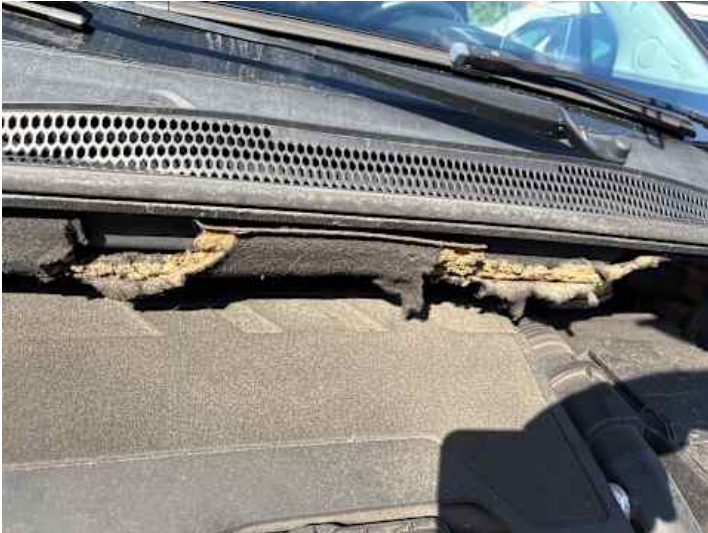
Motorhaube (Riss/Bruch)

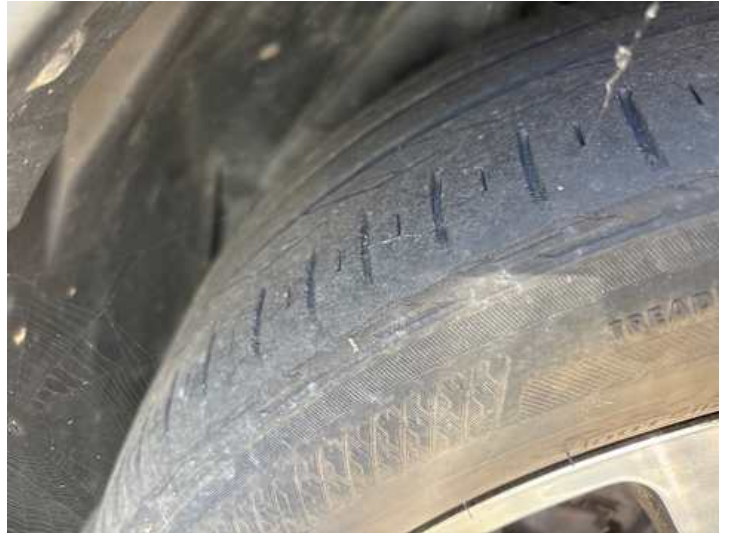
| Vorne links | Vorne rechts | Hinten links | Hinten rechts | Vorne links | Vorne rechts | Hinten links | Hinten rechts |
|---|---|---|---|---|---|---|---|
| Ungleichmäßig<br>abgefahren | Ungleichmäßig<br>abgefahren | | | | | | |

Rad (Ungleichmäßig abgefahren)

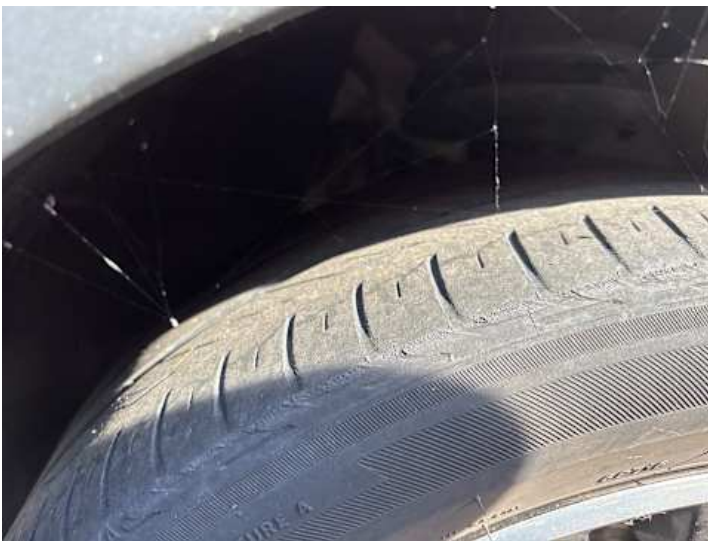
Rad (Ungleichmäßig abgefahren)

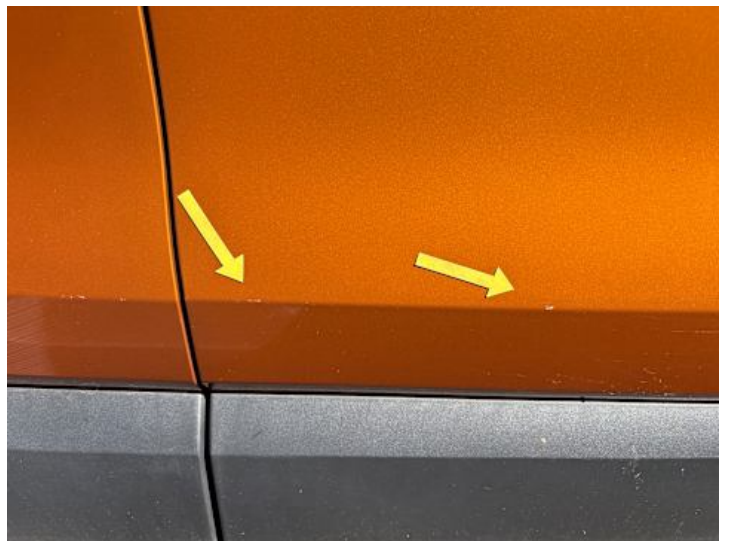
Beifahrertür (Lackschaden)

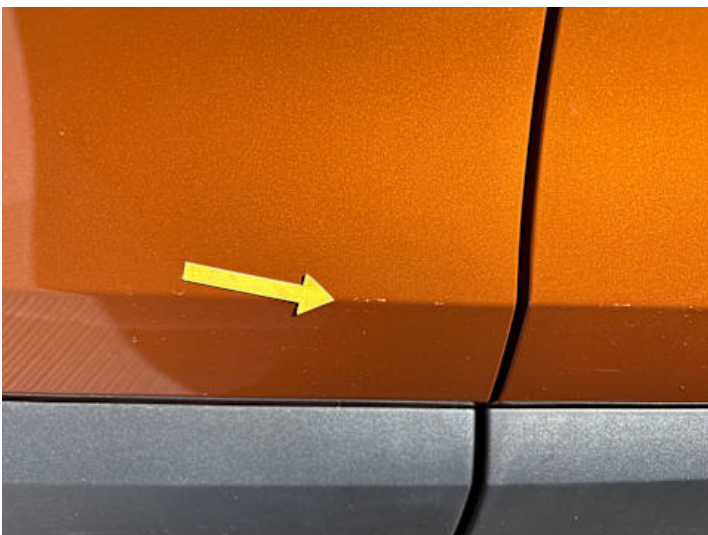
Türe hinten rechts (Lackschaden)

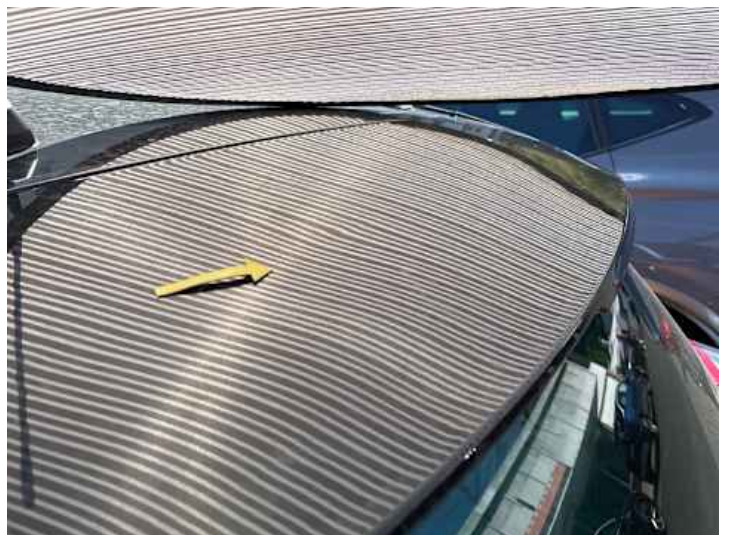
| Fahrzeugteil | Lackschichtdicke (in µm) | Fahrzeugteil | Lackschichtdicke (in µm) |
|---|---|---|---|
| Dach | 160 | | |

Dach (Delle)

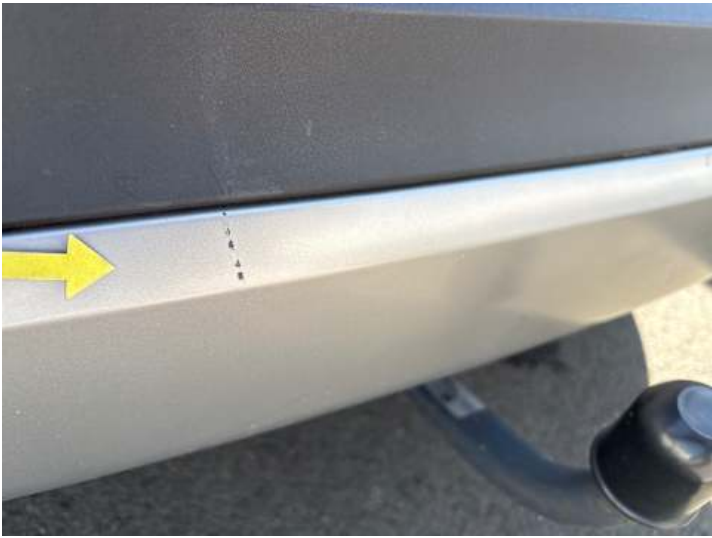
Stoßstange hinten (Kratzer)

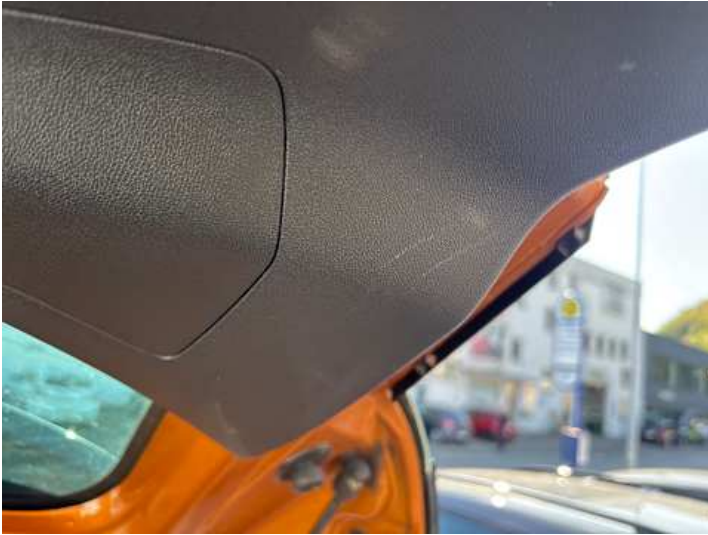
Innenraum (Kratzer)

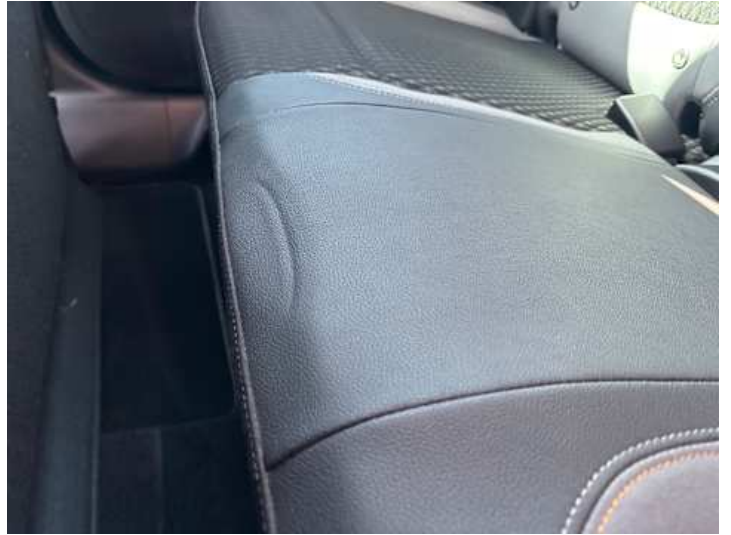
Innenraum (Verschleiß)

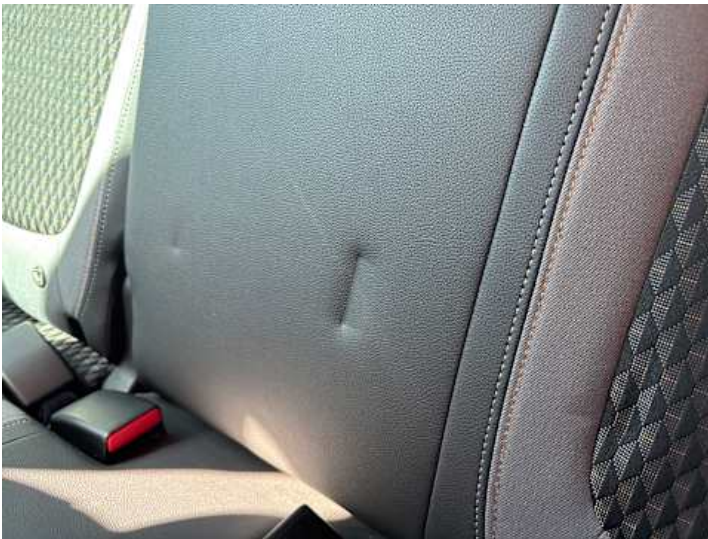
Innenraum (Verschleiß)
