## Zustandsbericht ohne Ausstattung

**Kennzeichen****FIN YV1ZWK5V9P2537867**

| Typ / Verkaufsbez. | V60 B4 D Plus Dark | Aufbauart | Kombi |

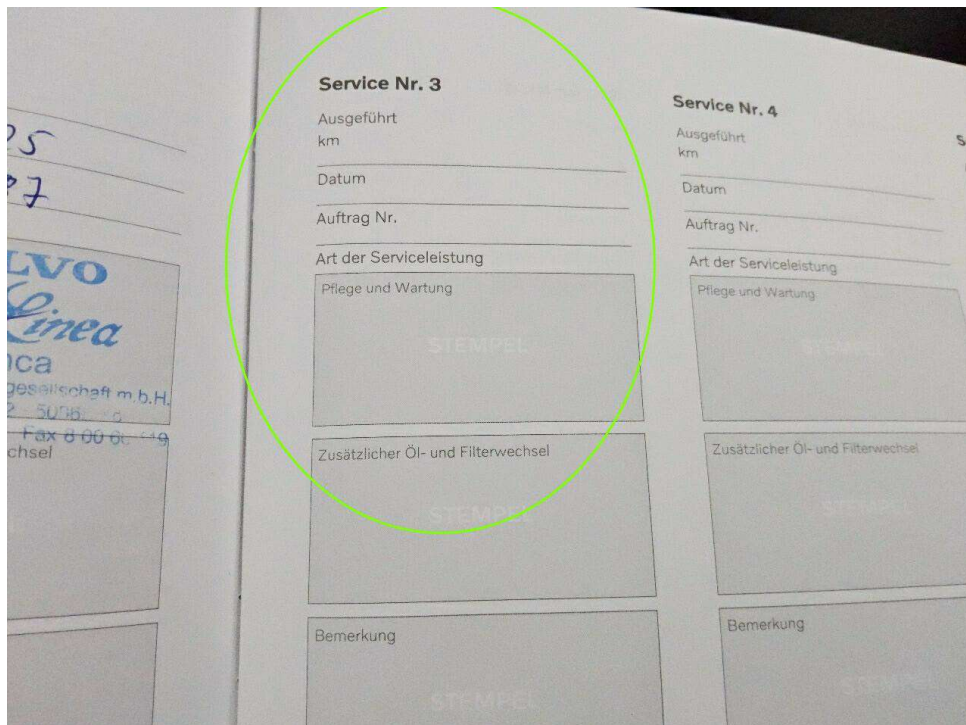
Bild 8 : 3. Wartung seit 07.2026 fällig

1. 3. Wartung seit 07.2026 fällig, erneuern (Bild 8)
2. Frontscheibe Steinschlag mit Rissbildung, erneuern (Bild 9)
3. Tür hinten links oberhalb Delle, drücken (Bild 10)
4. Seitenwand hinten links 2-fach auf der Radlaufkante eingedellt, instandsetzen (Bild 11)
5. Seitenwand rechts Delle, drücken (Bild 12)
6. Tür vorne rechts oberhalb Delle, drücken (Bild 13)
7. Kotflügel vorne rechts Delle, drücken (Bild 14)
8. Stoßfänger vorne unsachgemäß instandgesetzt und nachlackiert, Verwerfungen und Lackeinschlüsse ersichtlich, instandsetzen (Bild 15, 16, 17, 18, 19, 20, 21, 22, 23, 24)
9. Felge glanzgedreht vorne links mehrfach verschrammt, erneuern (Bild 25, 26, 27)

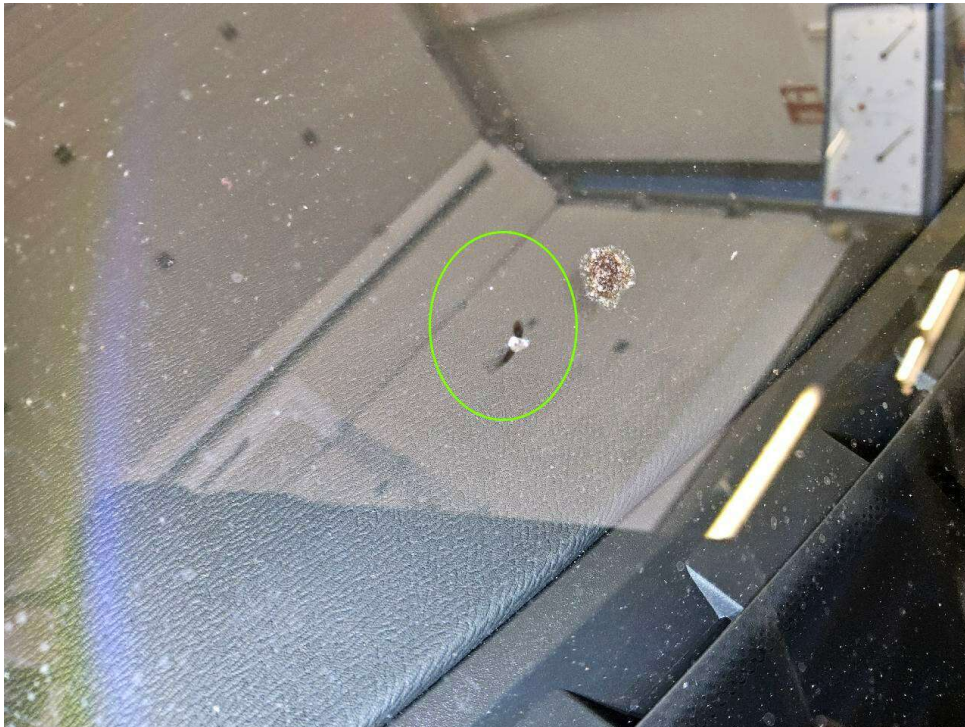
Bild 9 : Frontscheibe Steinschlag mit Rissbildung

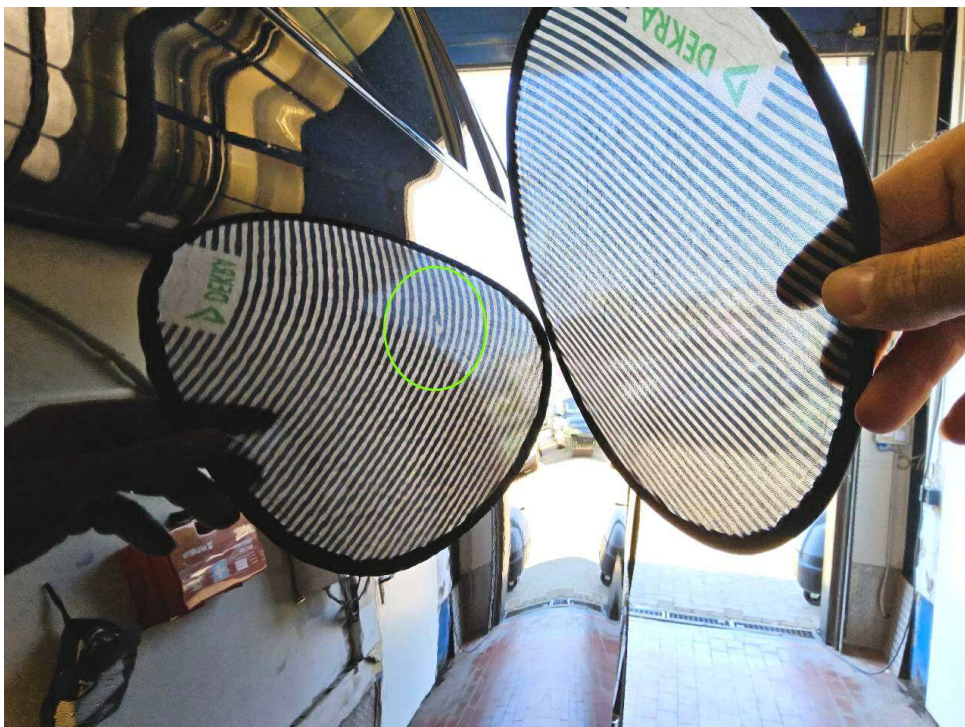
Bild 10 : Tür hinten links oberhalb Delle

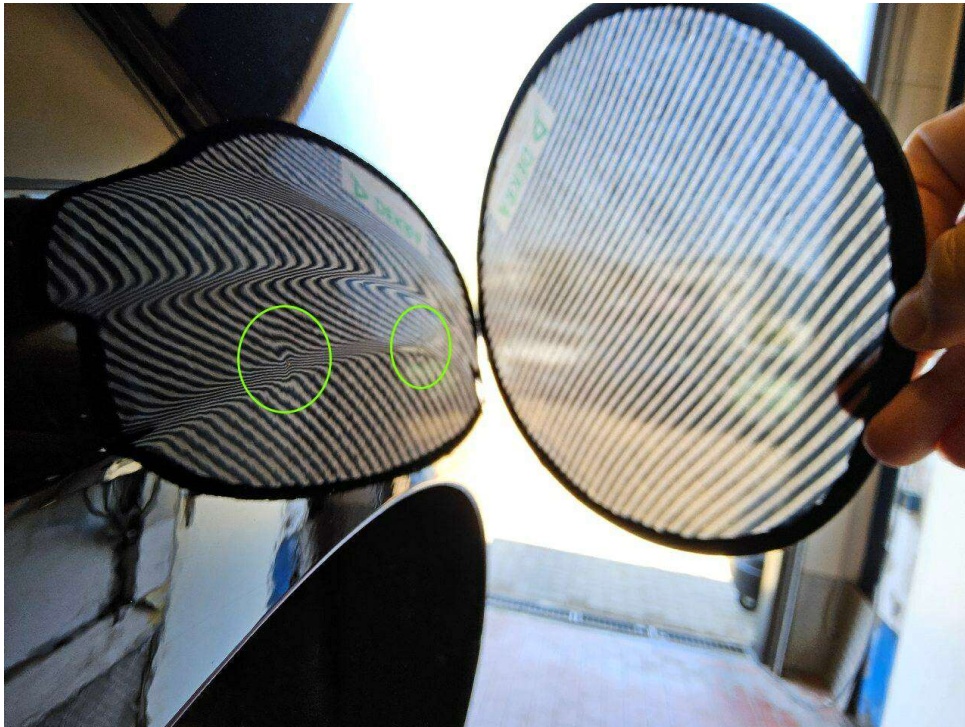
Bild 11 : Seitenwand hinten links 2-fach auf der Radlaufkante eingedellt

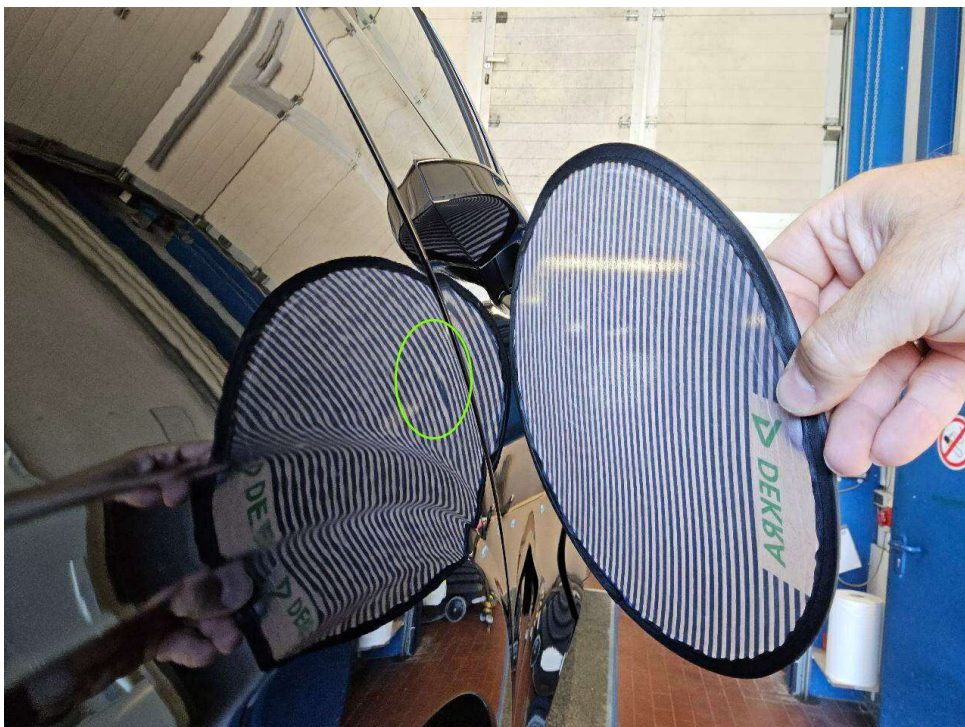
Bild 12 : Seitenwand rechts Delle

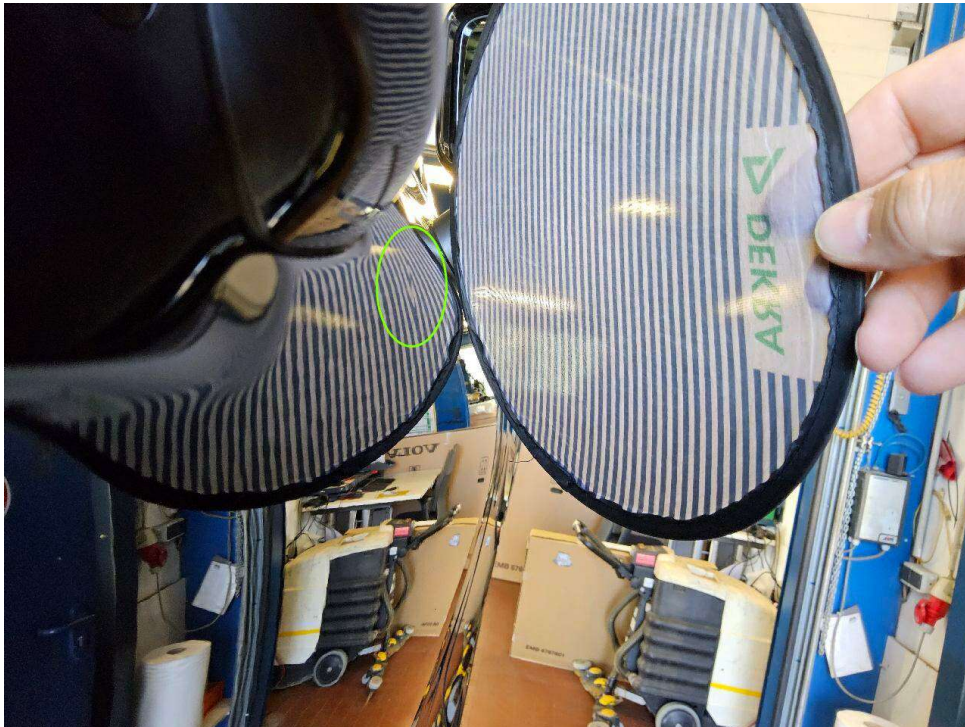
Bild 13 : Tür vorne rechts oberhalb Delle

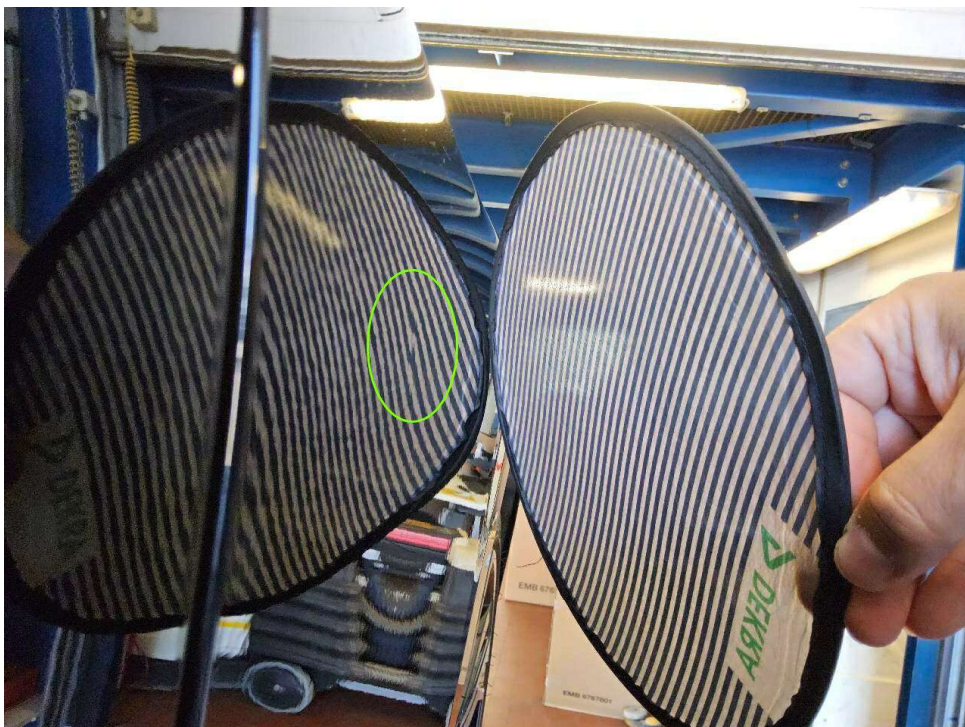
Bild 14 : Kotflügel vorne rechts Delle

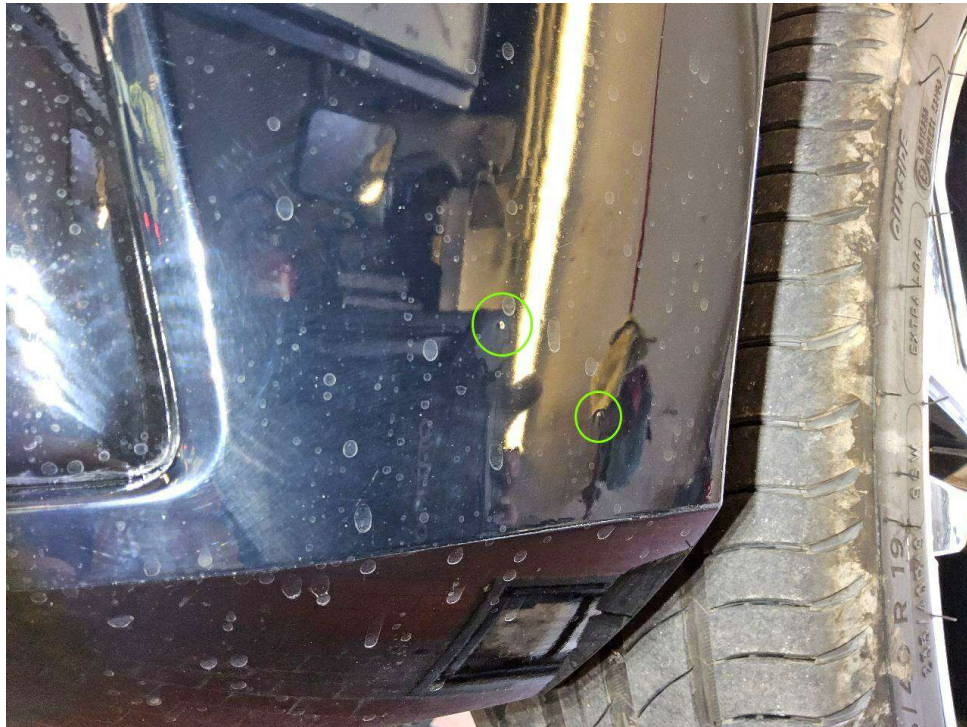
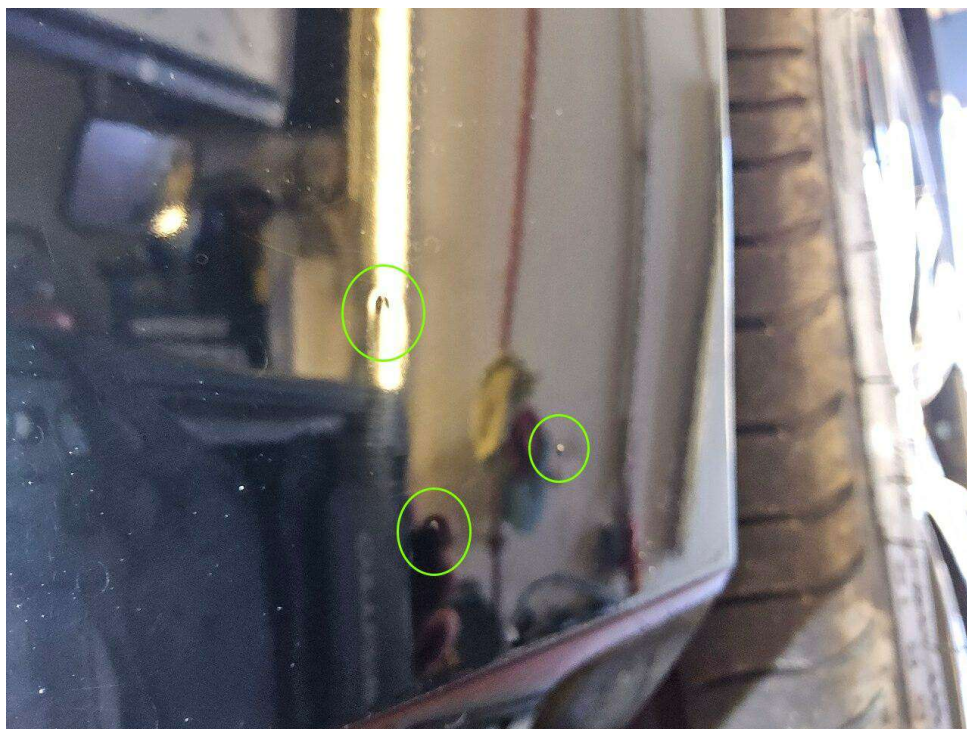
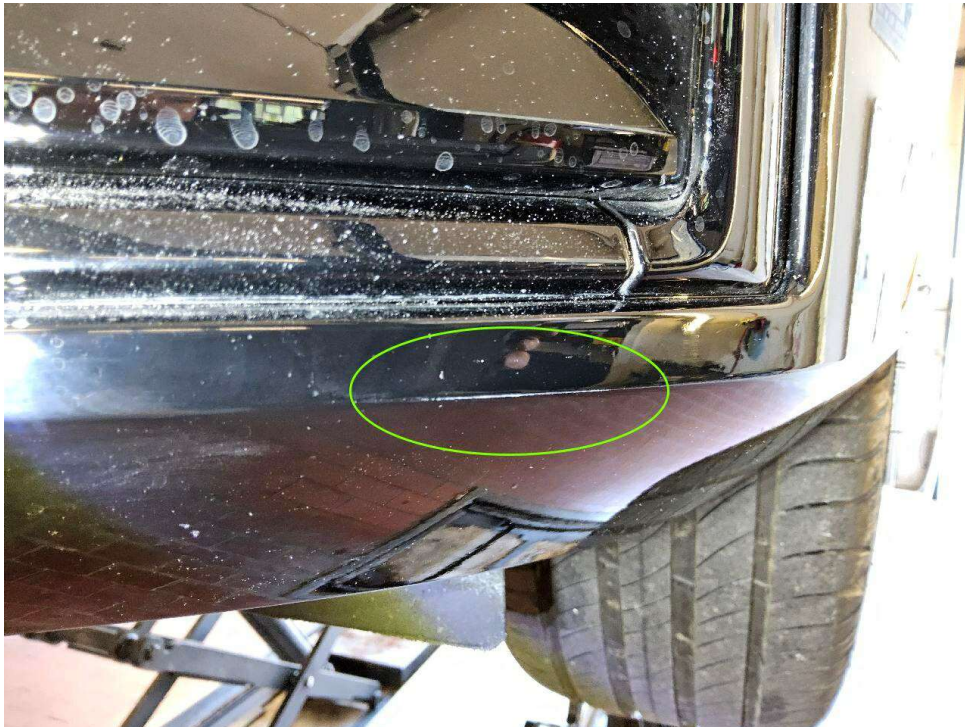
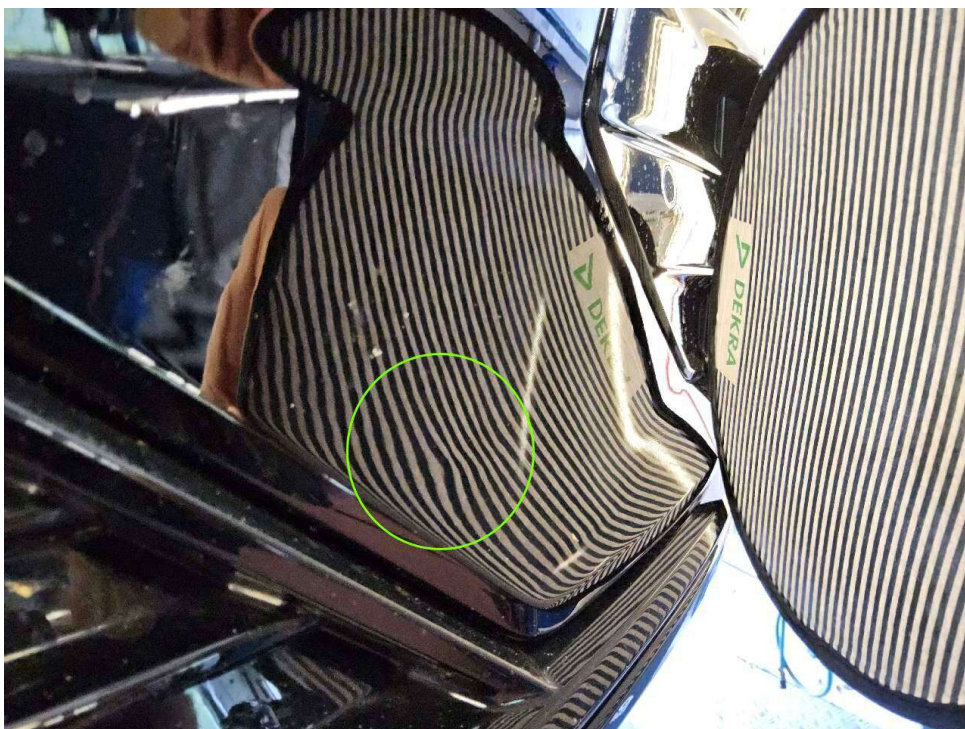
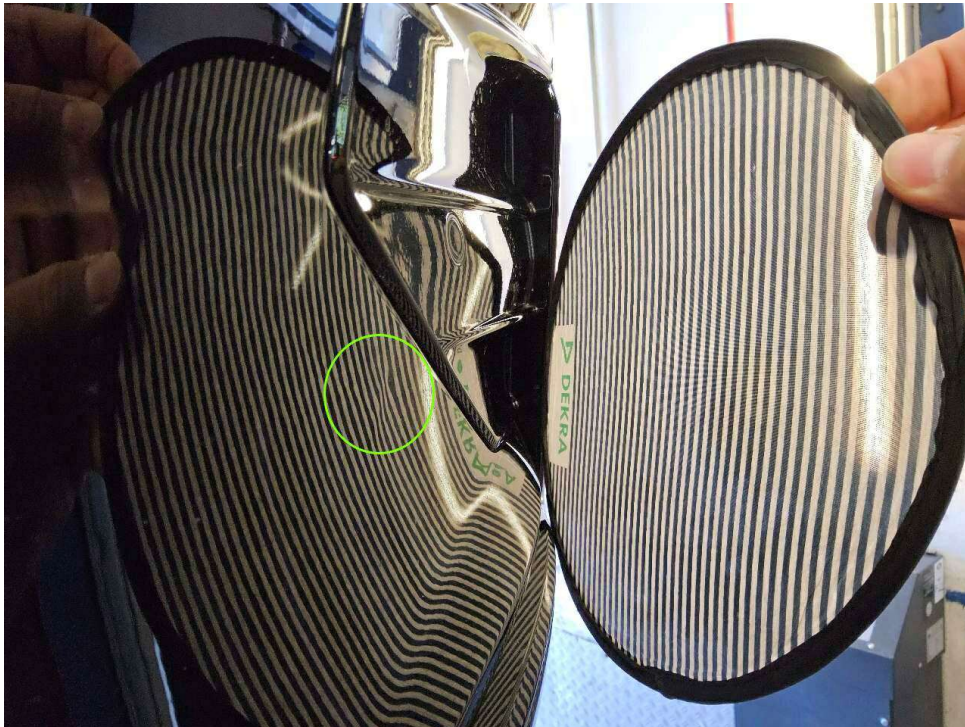
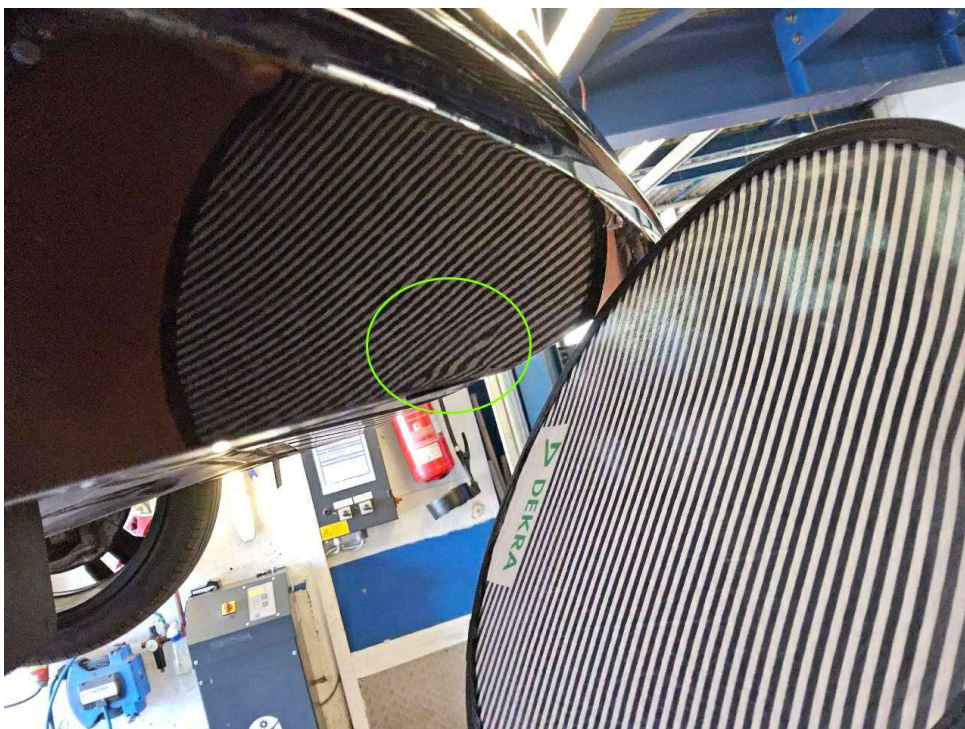
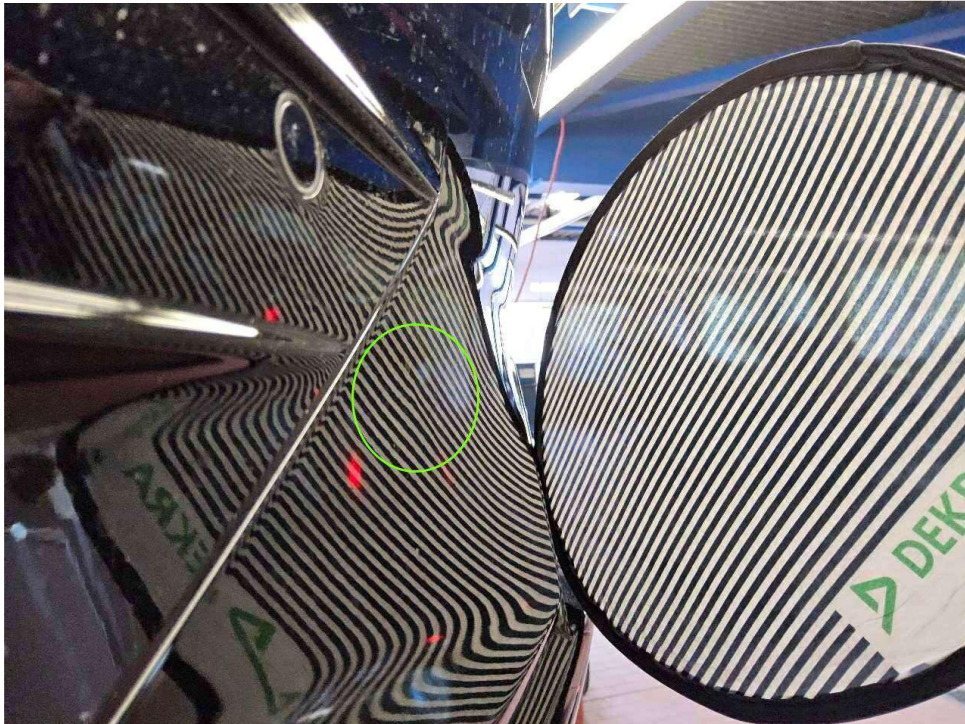
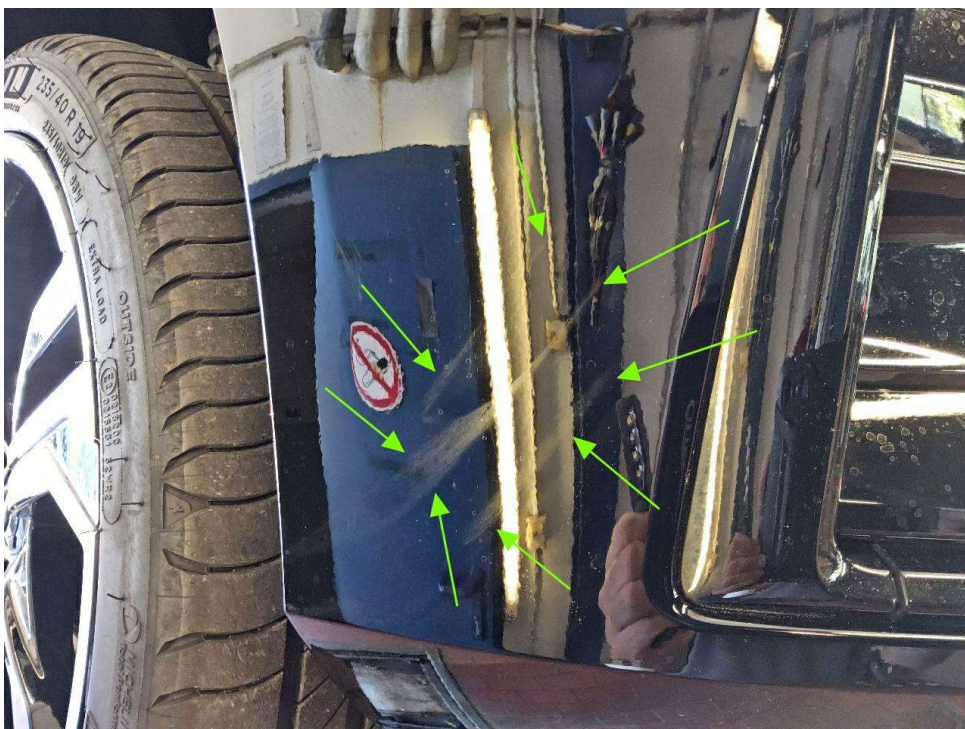
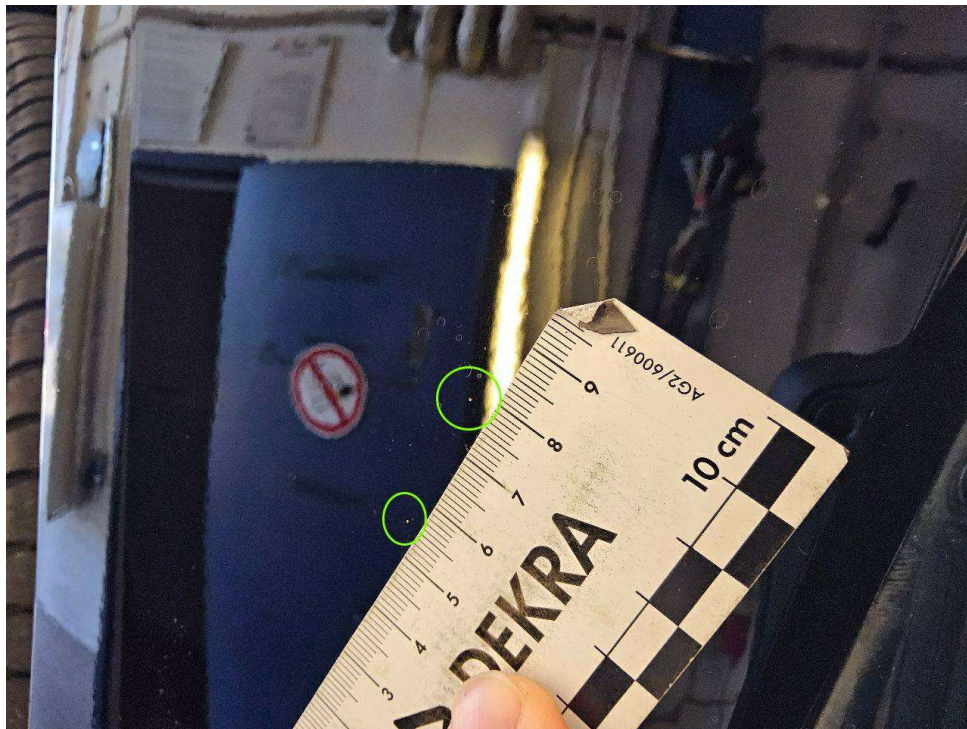
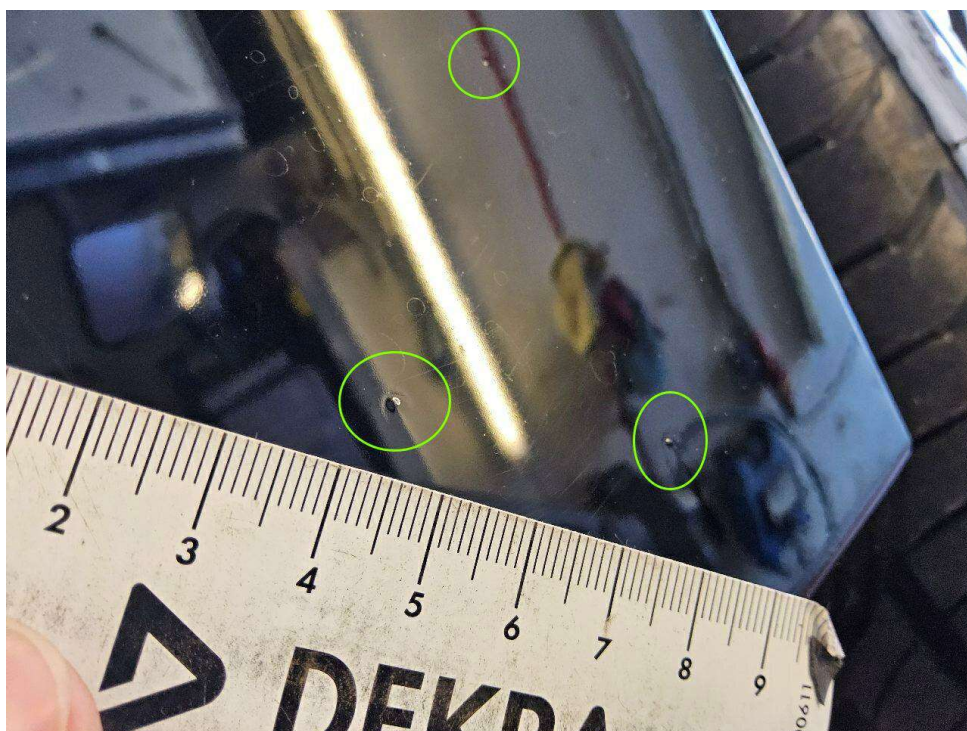
Auftragsgemäß wurde keine Überprüfung der Ausstattung vorgenommen.  
Bei der Lackschichtdickenmessung wurden bei mindestens drei Messungen pro Bauteil Lackschichtdicken von 89 µm bis 186 µm festgestellt.

**Es wurde eine optische Überprüfung auf Vorschäden und eine Lackschichtdickenmessung vorgenommen. Dabei wurden Nachlackierungen an folgenden Karosserieteilen festgestellt:**

**- Stoßfänger vorne**

**Ohne weitergehende Untersuchungen wurde nach dem Umfang der festgestellten Nachlackierungen und der Ausführungsqualität nach sachverständigem Ermessen ein merkantiler Minderwert angesetzt.**

Bild 15 : Stoßfänger vorne unsachgemäß instandgesetzt und nachlackiert, Verwerfungen und Lackeinschlüsse ersichtlich

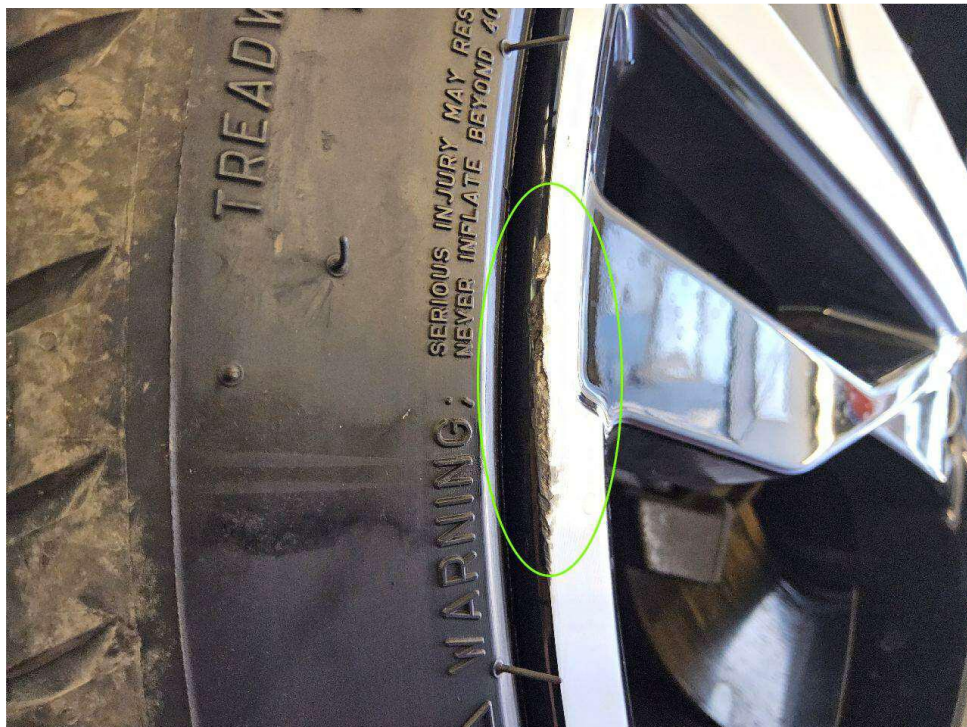
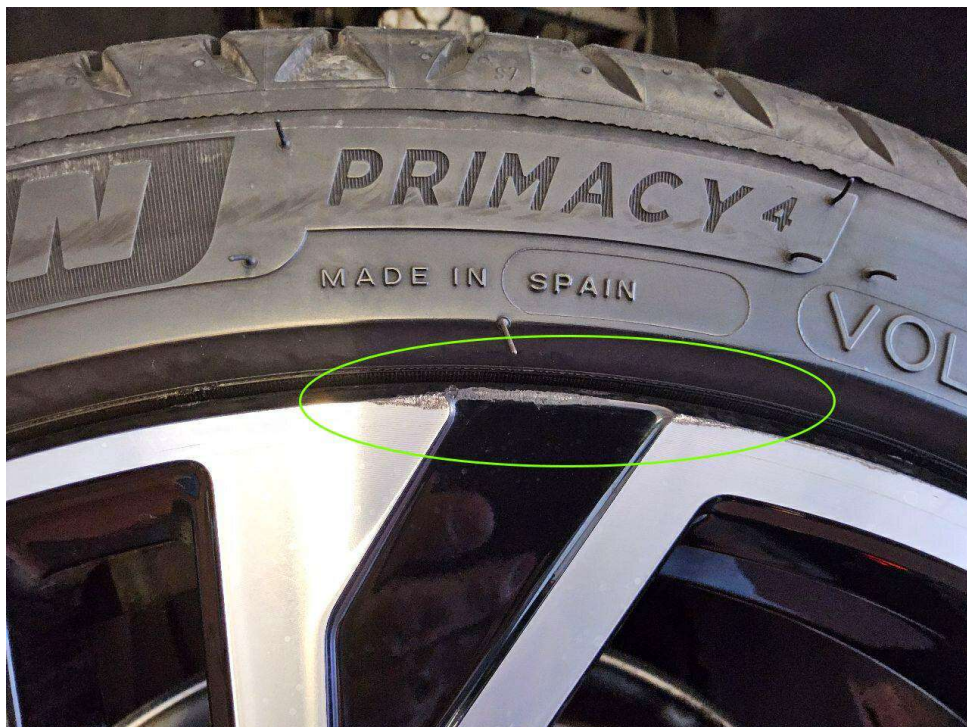
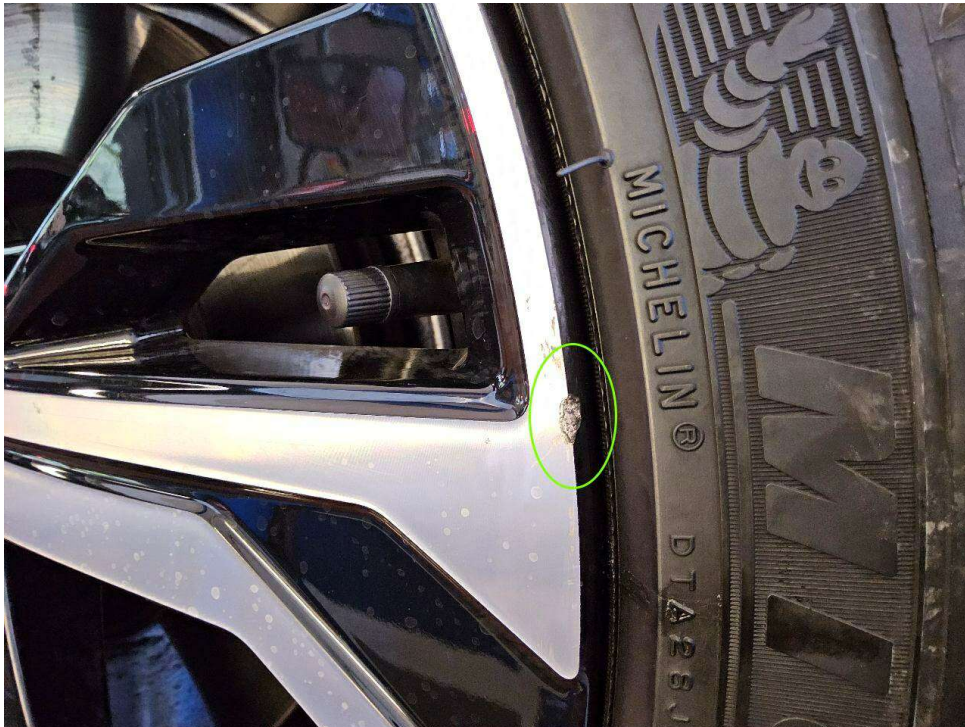
Bild 25 : Felge glanzgedreht vorne links mehrfach verschrammt
