## Zustandsbericht / Minderwertgutachten

**VF1AH000767259032**

| Hersteller | Renault | Typ / Handelsbez. bzw. Modell | Twingo 1.0 SCe 65 Limited (EURO 6d) |

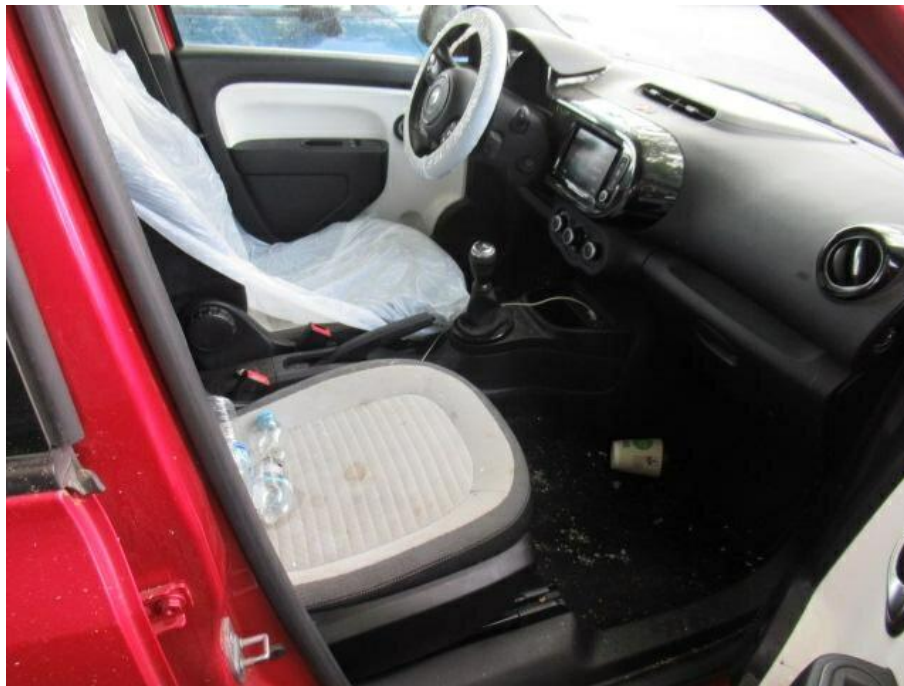
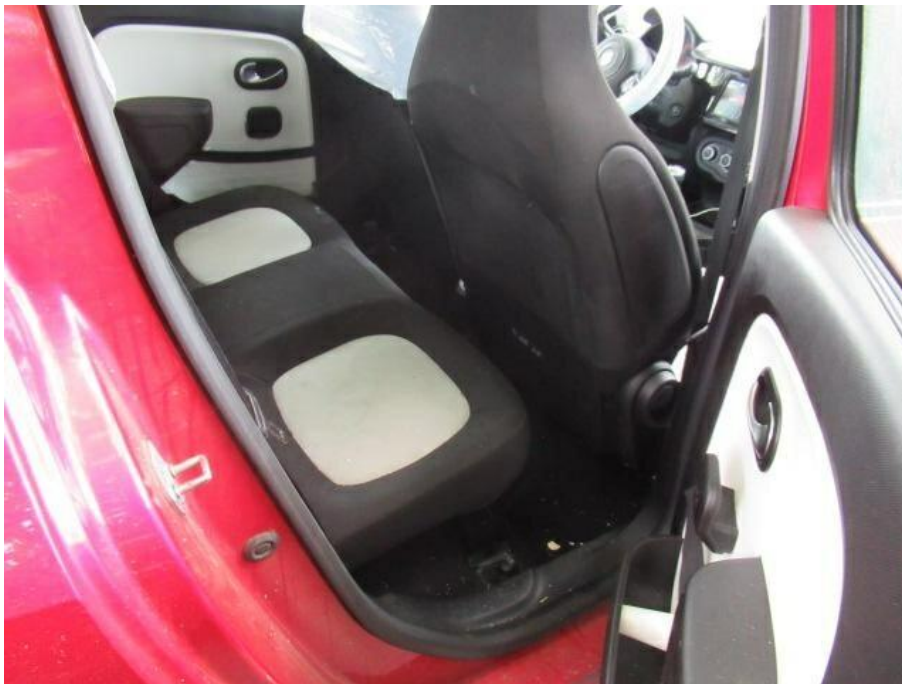
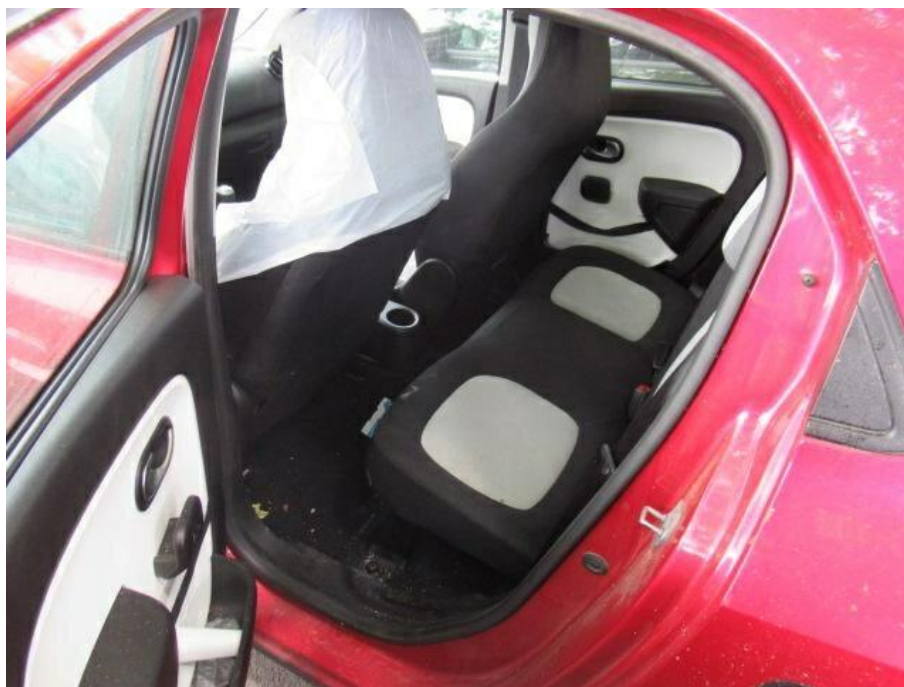
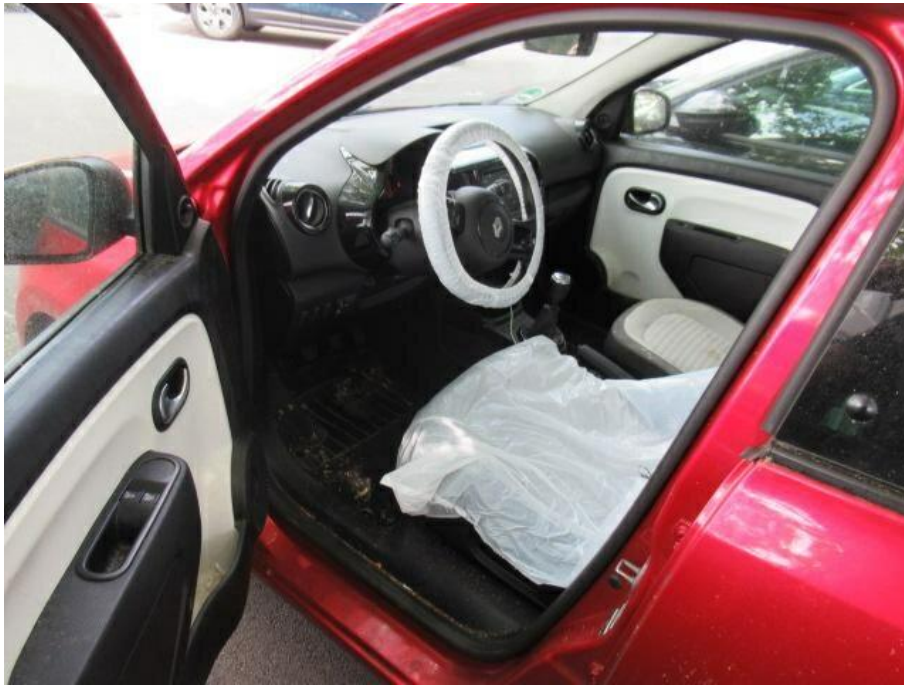
Innenraum

ungepflegt, abgenutzt, verschmutzt

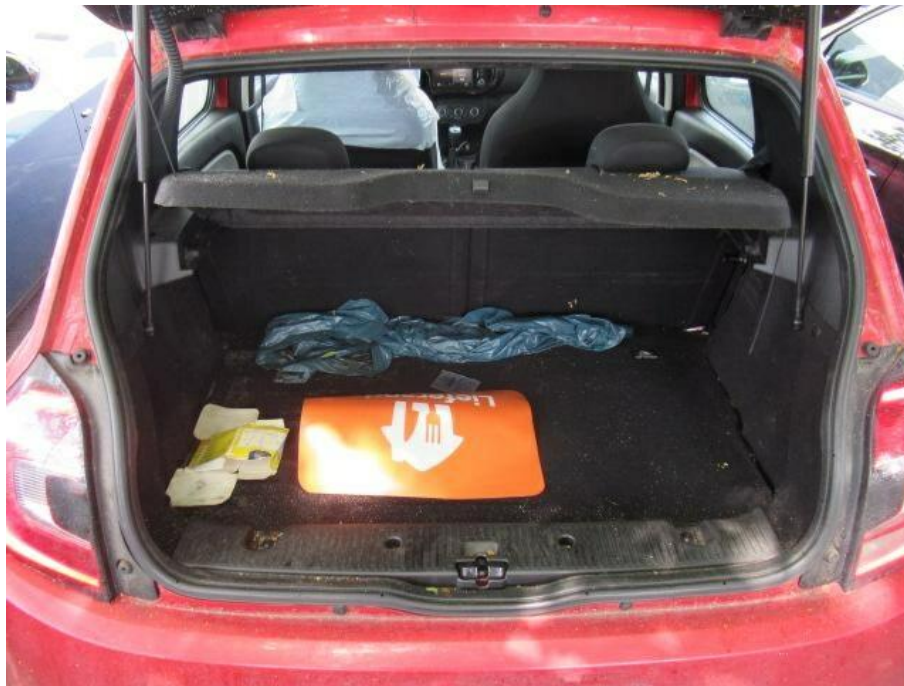
Kofferraum

| <b>Zustand Koffer-/Laderaum:</b> | ungepflegt, abgenutzt, verschmutzt |

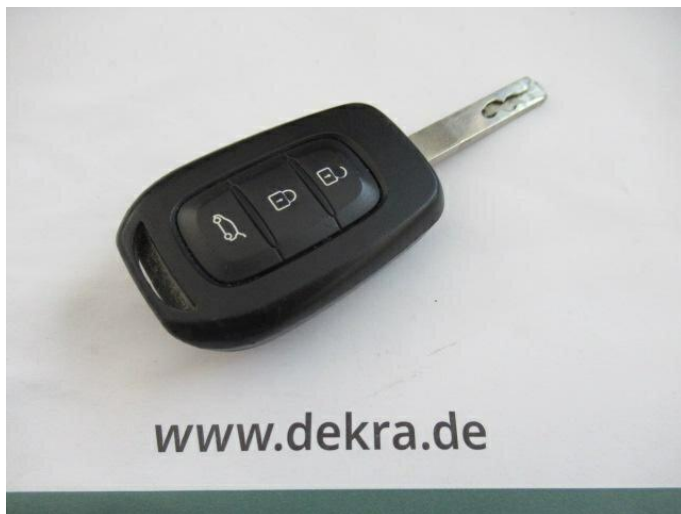
Bild 1:  
Fehlteile, Fahrzeugschlüssel unvollständig / Schließanlage, fehlt, erneuern

1. Fahrzeugschlüssel unvollständig / Schließanlage fehlt, erneuern (Bild 1)

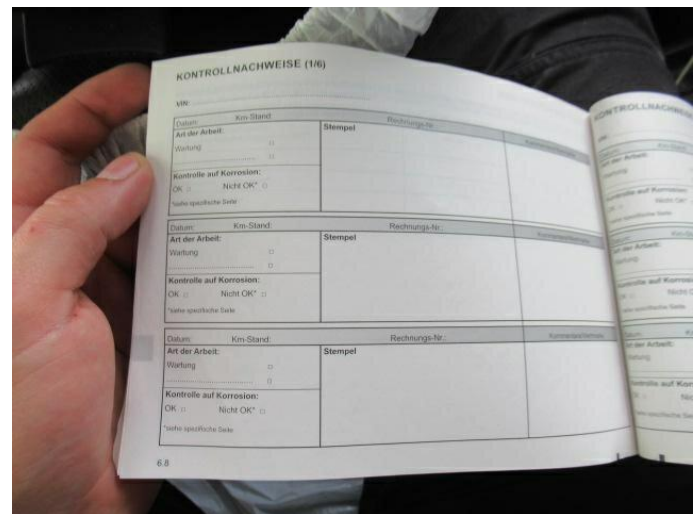
Bild 2:  
Technik, Service/Inspektion - Inspektion groß, überfällig, durchführen

1. HU/AU überfällig, durchführen
2. Motor startet nicht, prüfen und Befund festlegen, Schadenerweiterung möglich
3. Service/Inspektion - Inspektion groß überfällig, durchführen  
(Bild 2)

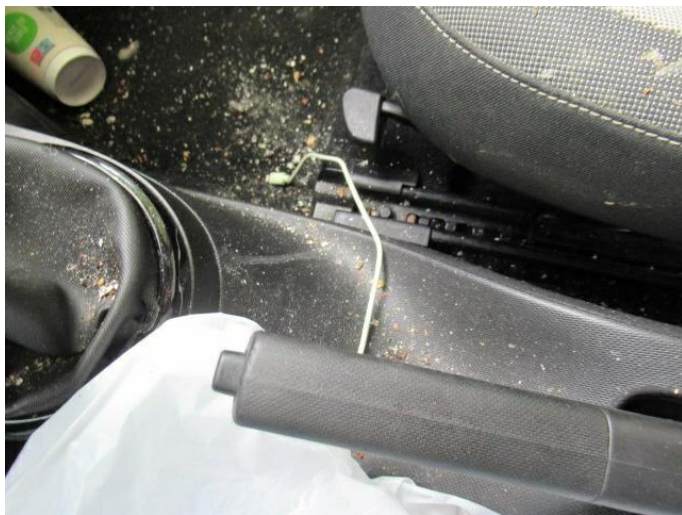
Bild 3:  
Innen, Innenraum - sehr stark verschmutzt, fleckig, reinigen

1. Innenraum - sehr stark verschmutzt fleckig, reinigen  
(Bild 3, 4, 5)

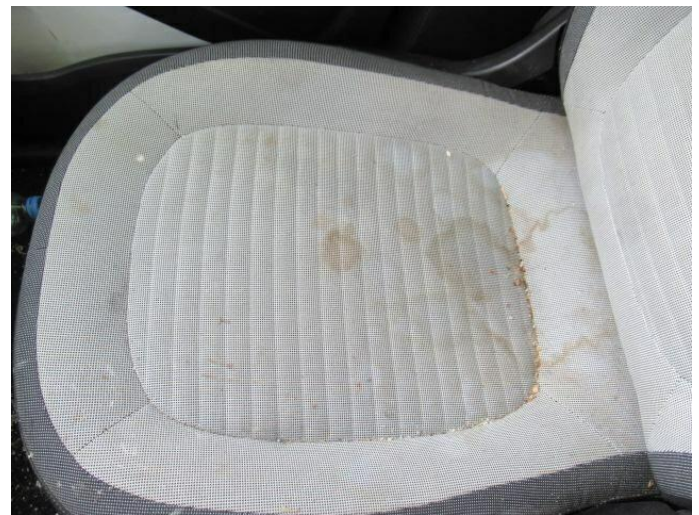
Bild 4:  
Innen, Innenraum - sehr stark verschmutzt, fleckig, reinigen

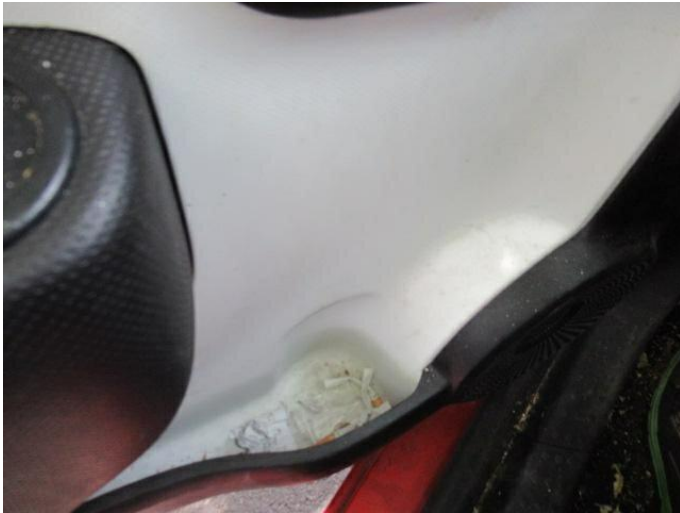
Bild 5:  
Innen, Innenraum - sehr stark verschmutzt, fleckig, reinigen
