## Gutachten

**Betreff** Minderwertgutachten

**Hersteller** BMW

**Modell / Verkaufsbezeichnung** M3

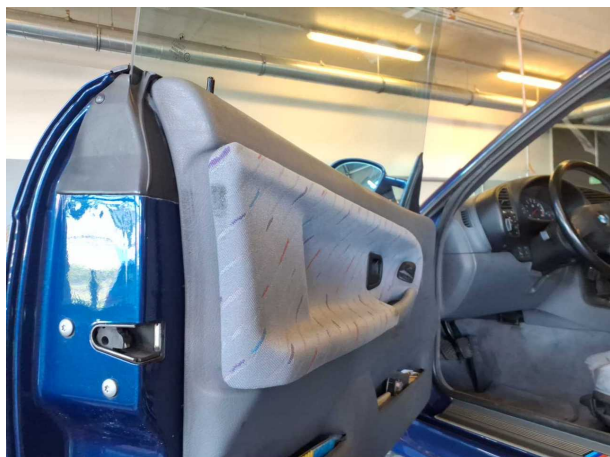
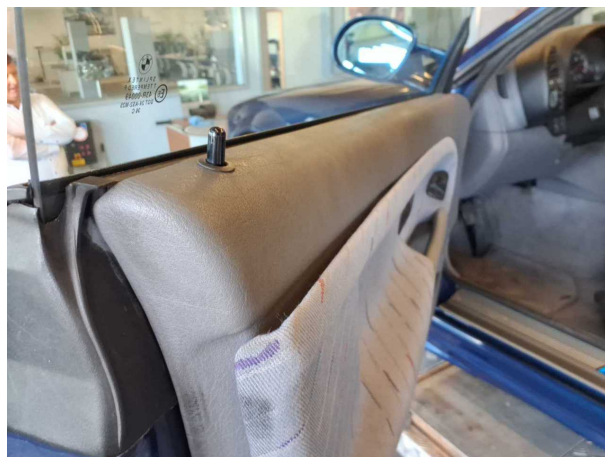
| Nr. | Bauteilgruppe | Beschreibung |
|---|---|---|
| 1 | Verkleidungen/<br>Abdeckungen | Türverkleidung vorn links - lose - de-/montieren |

**Beschädigung 1:** Verkleidungen/Abdeckungen: Türverkleidung vorn links - lose - de-/montieren

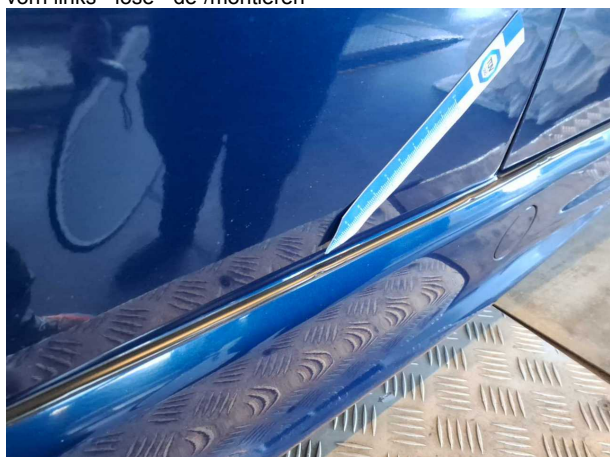
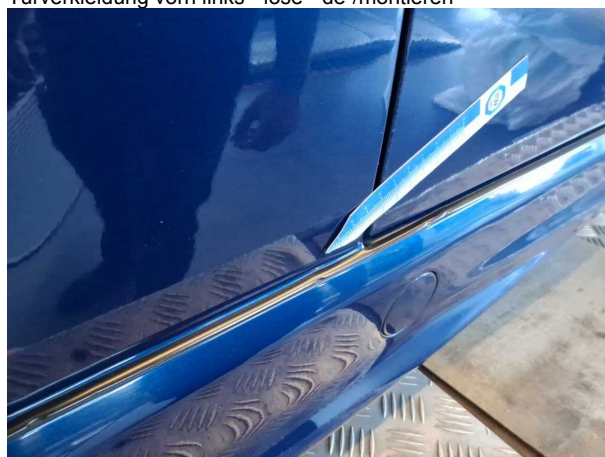
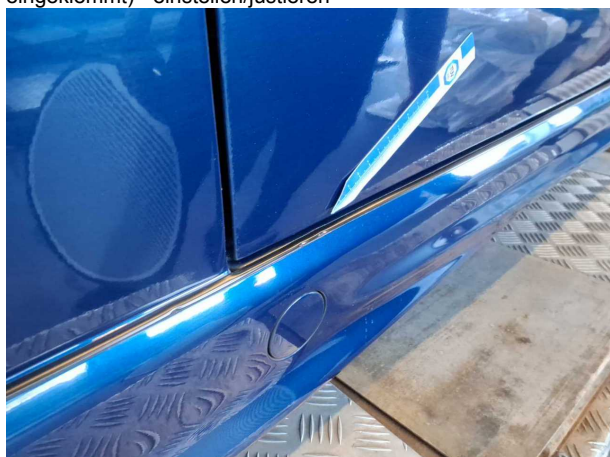
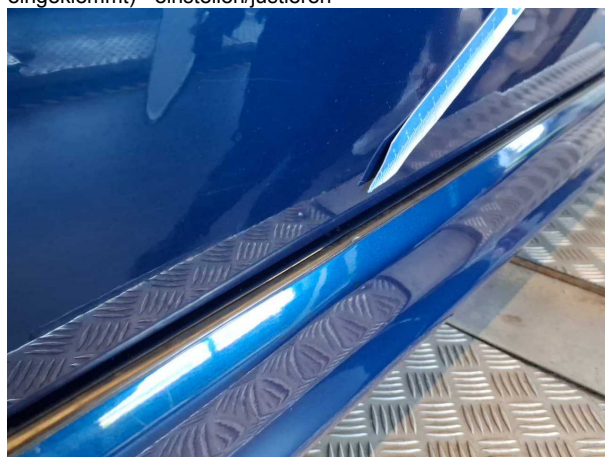
| Nr. | Bauteilgruppe | Beschreibung |
|---|---|---|
| 2 | Schweller links | Schweller (Gummidichtung eingeklemmt) - einstellen/justieren |

**Beschädigung 2:** Schweller links: Schweller (Gummidichtung eingeklemmt) - einstellen/justieren

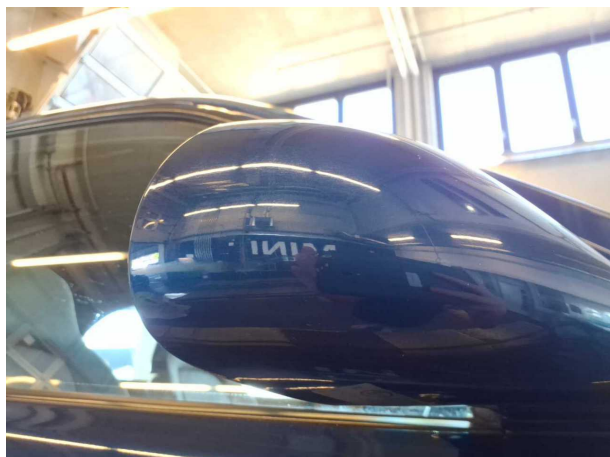
| Nr. | Bauteilgruppe | Beschreibung |
|---|---|---|
| 3 | Außenspiegel rechts | Abdeckkappe - Kratzer - lackieren |

**Beschädigung 3:** Außenspiegel rechts: Abdeckkappe - Kratzer - lackieren

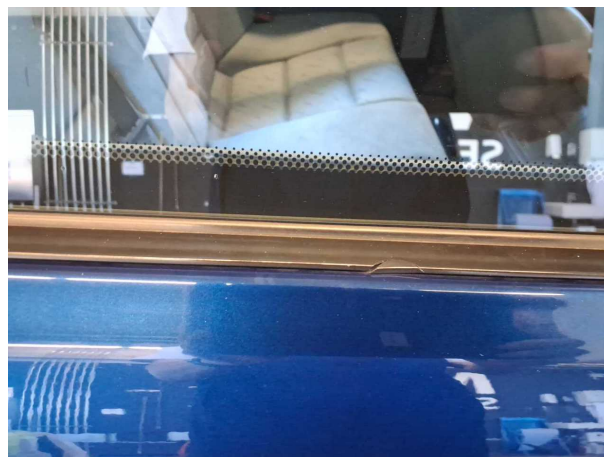
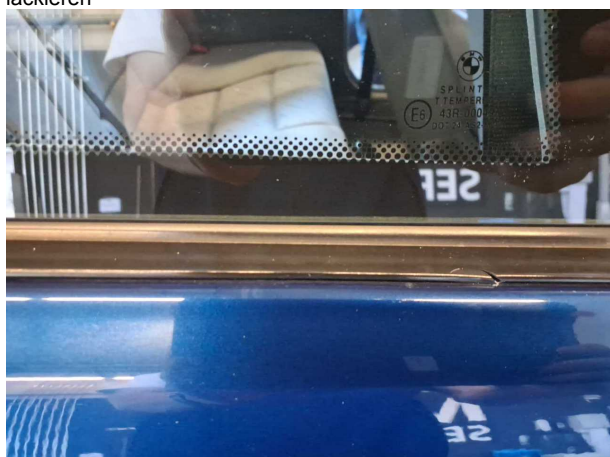
| Nr. | Bauteilgruppe | Beschreibung |
|---|---|---|
| 4 | Verglasung | Dreieckscheibe rechts (Gummi) - beschädigt - erneuern |

**Beschädigung 4:** Verglasung: Dreieckscheibe rechts (Gummi) - beschädigt - erneuern

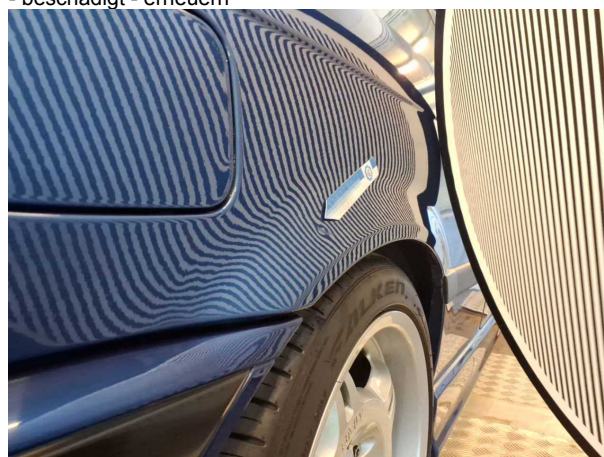
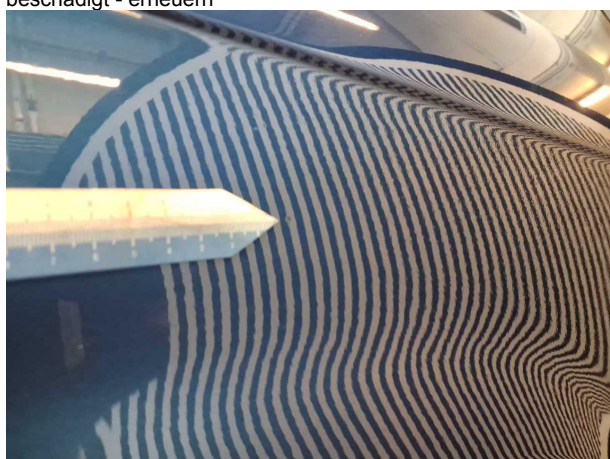
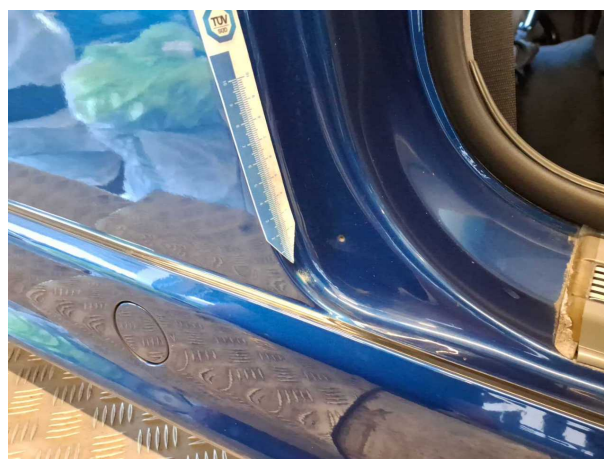
| Nr. | Bauteilgruppe | Beschreibung |
|---|---|---|
| 5 | Seitenwand rechts | Seitenwand - Delle(n) |

| Nr. | Ort | Messung |
|---|---|---|
| 4 | Seitenwand rechts | 939 µm |

**Beschädigung 5:** Seitenwand rechts: Seitenwand - Delle(n)

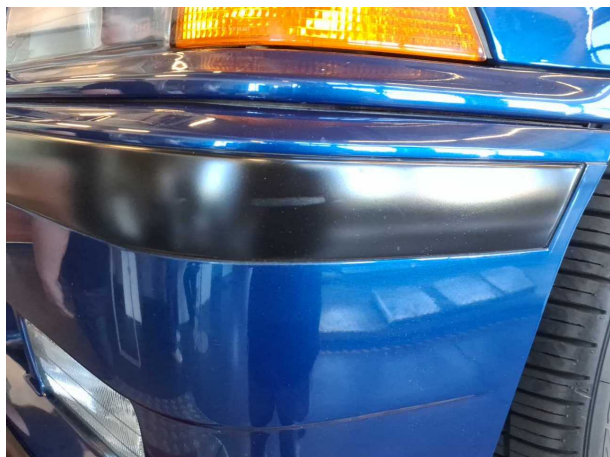
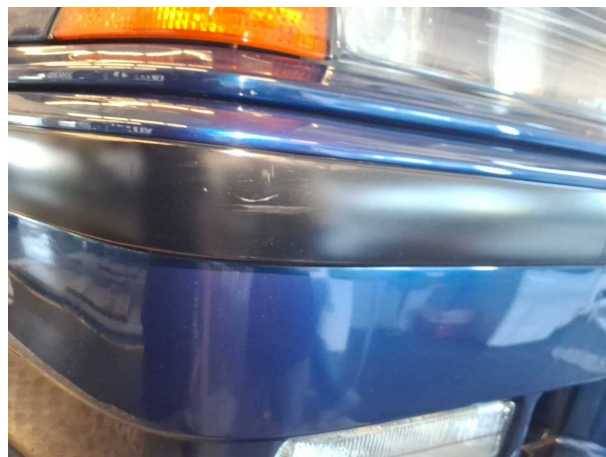
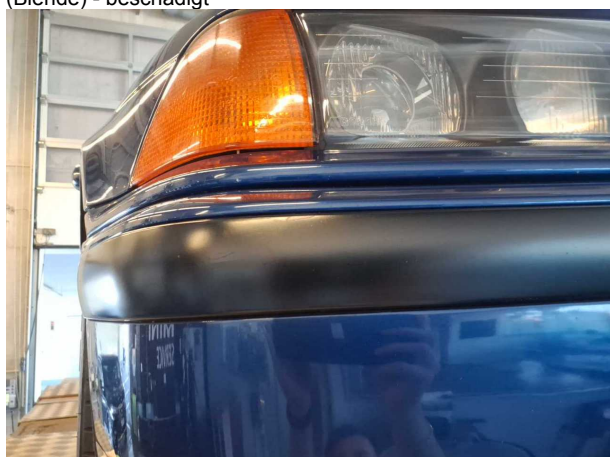
| Nr. | Bauteilgruppe | Beschreibung |
|---|---|---|
| 6 | Stossfänger vorn | Stossfänger vorn (unlackiert) (Blende) - beschädigt |

**Beschädigung 6:** Stossfänger vorn: Stossfänger vorn (unlackiert) (Blende) - beschädigt

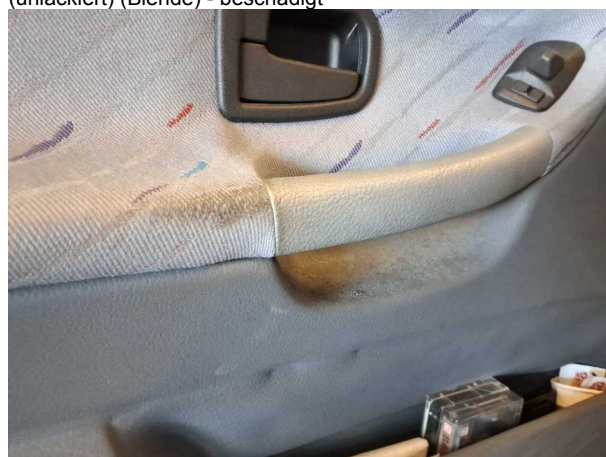
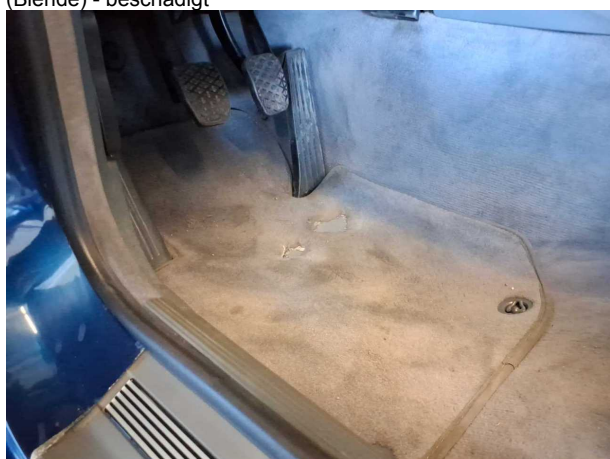
| Nr. | Bauteilgruppe | Beschreibung |
|---|---|---|
| 7 | Interieur | Innenraum - verschmutzt - reinigen |

**Beschädigung 7:** Interieur: Innenraum - verschmutzt - reinigen

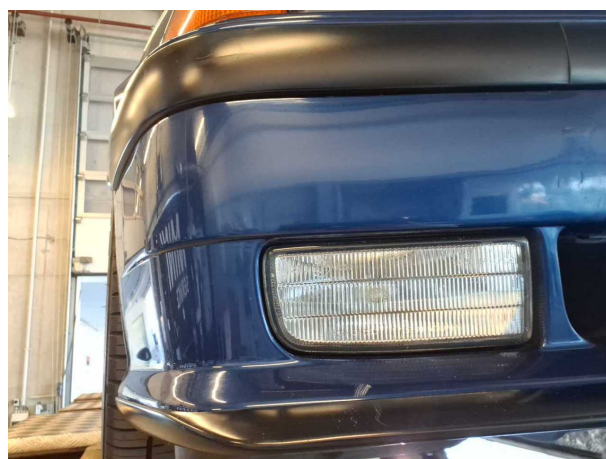
| Nr. | Bauteilgruppe | Beschreibung |
|---|---|---|
| 8 | Stossfänger vorn | Spoiler - beschädigt - erneuern |

**Beschädigung 8:** Stossfänger vorn: Spoiler - beschädigt - erneuern

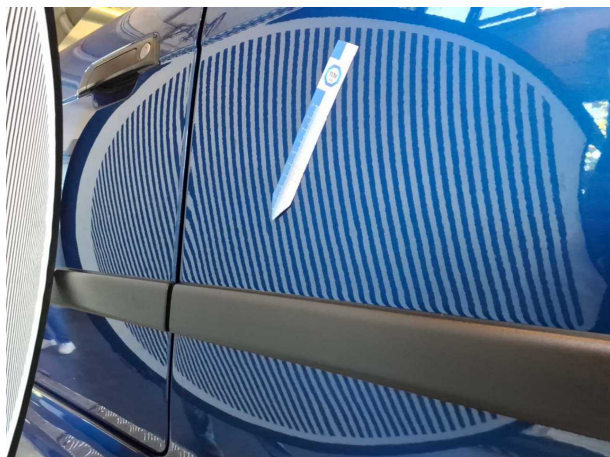
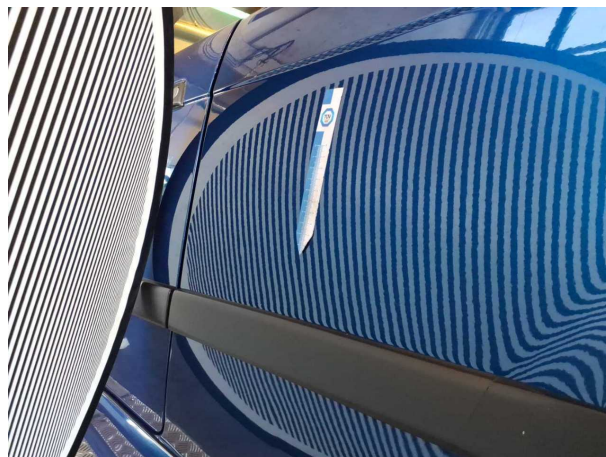
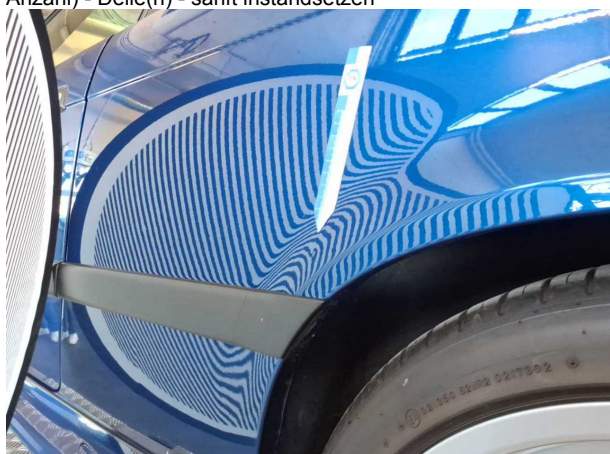
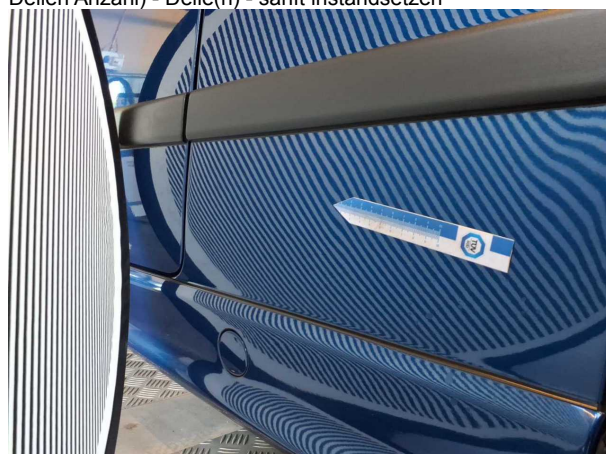
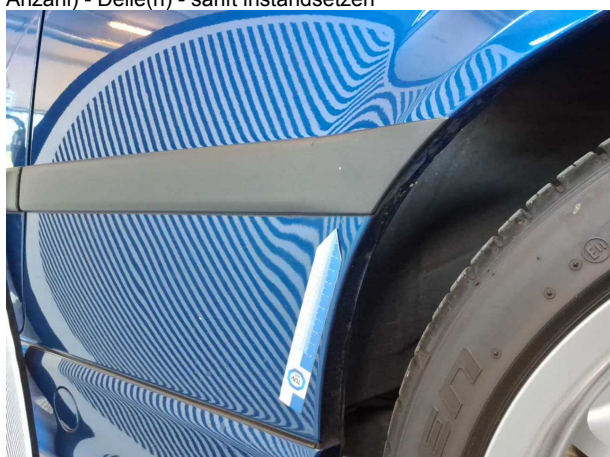
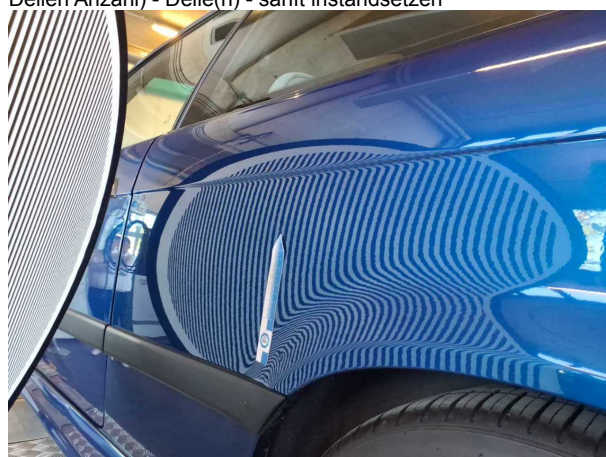
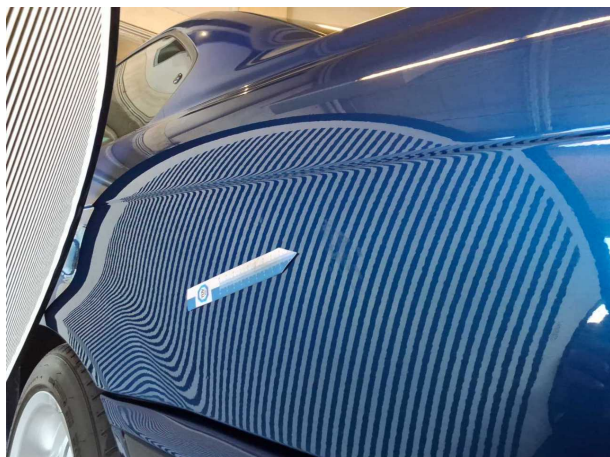
| Nr. | Bauteilgruppe | Beschreibung |
|---|---|---|
| 9 | Seitenwand links | Seitenwand (Erhöhte Dellen Anzahl) - Delle(n) - sanft instandsetzen |

**Beschädigung 9:** Seitenwand links: Seitenwand (Erhöhte Dellen Anzahl) - Delle(n) - sanft instandsetzen

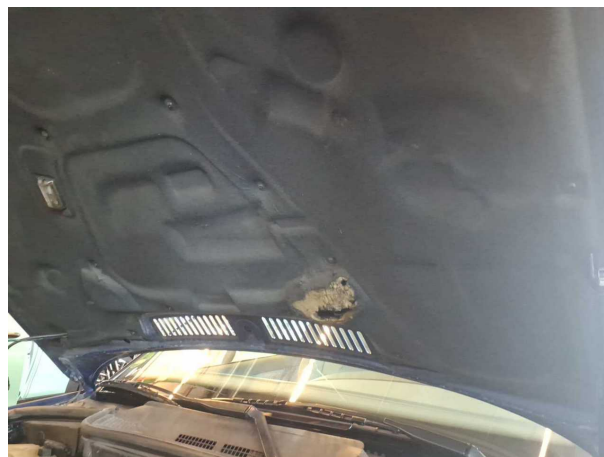
| Nr. | Bauteilgruppe | Beschreibung |
|---|---|---|
| 10 | Motorhaube | Dämmmatte - beschädigt |

**Beschädigung 10:** Motorhaube: Dämmmatte - beschädigt

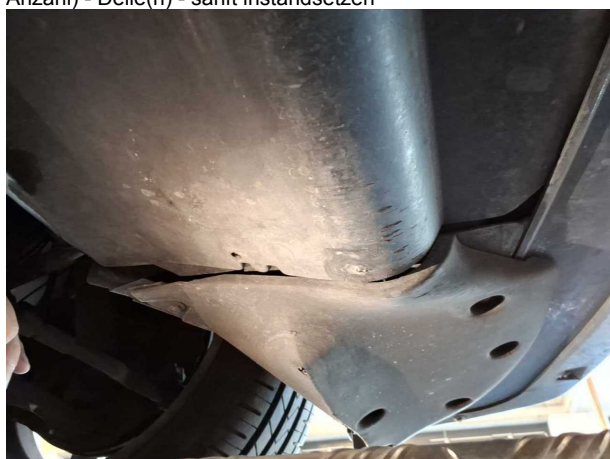
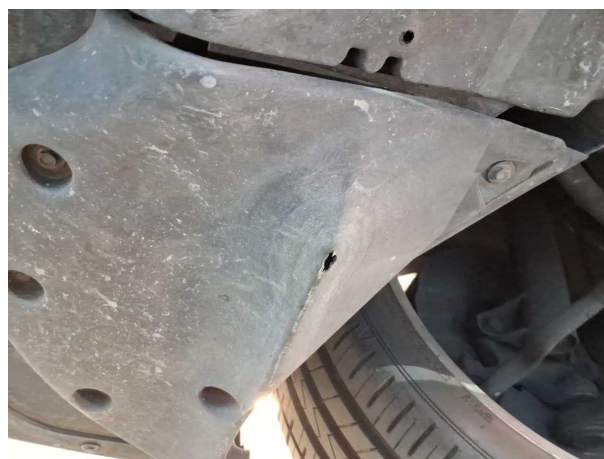
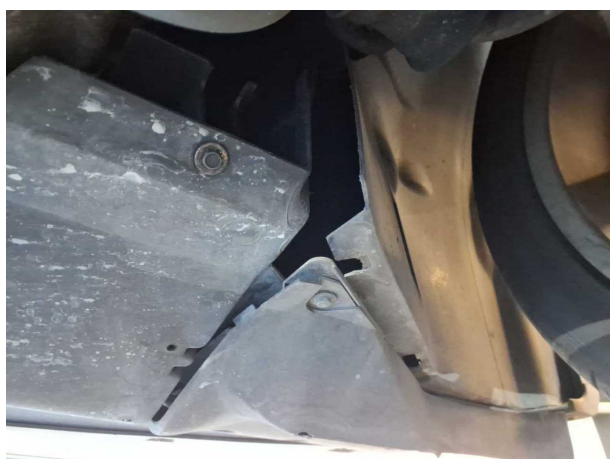
| Nr. | Bauteilgruppe | Beschreibung |
|---|---|---|
| 11 | Karosserie | Unterboden - beschädigt |

**Beschädigung 11:** Karosserie: Unterboden - beschädigt

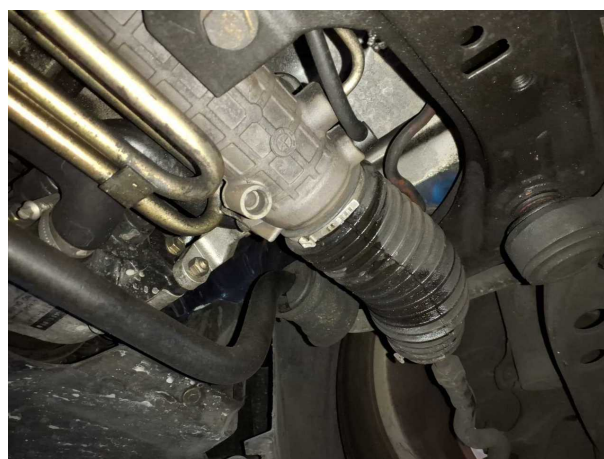
| Nr. | Bauteilgruppe | Beschreibung |
|---|---|---|
| 12 | Lenkanlage | Lenkanlage - undicht - Diagnose durchführen |

**Beschädigung 12:** Lenkanlage: Lenkanlage - undicht - Diagnose durchführen

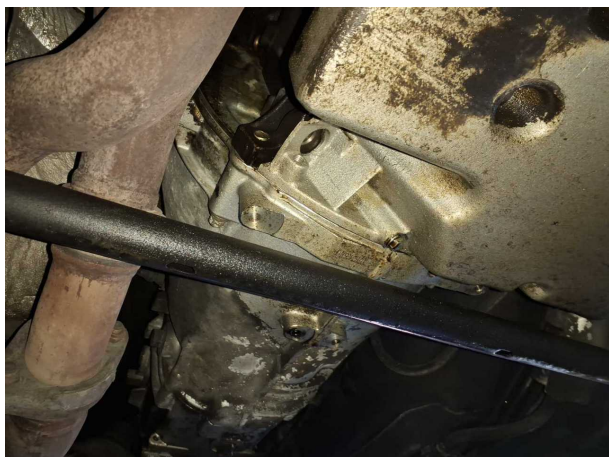
| Nr. | Bauteilgruppe | Beschreibung |
|---|---|---|
| 13 | Motor | Motor - undicht - Diagnose durchführen |

**Beschädigung 13:** Motor: Motor - undicht - Diagnose durchführen

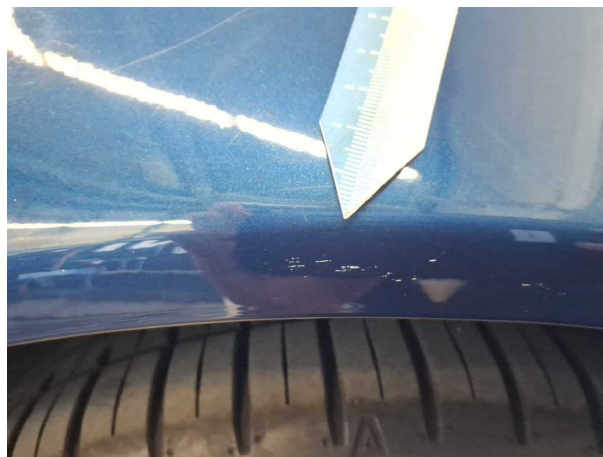
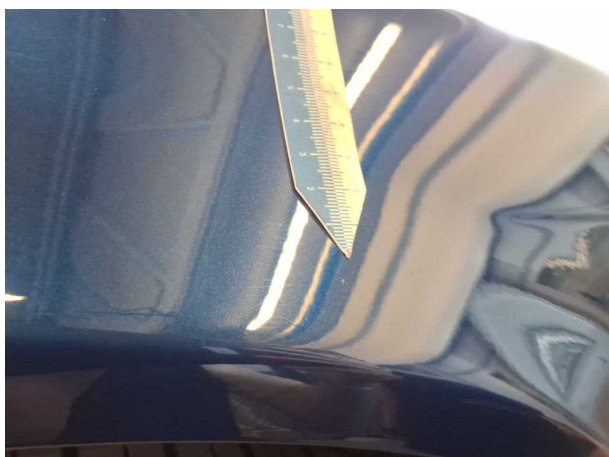
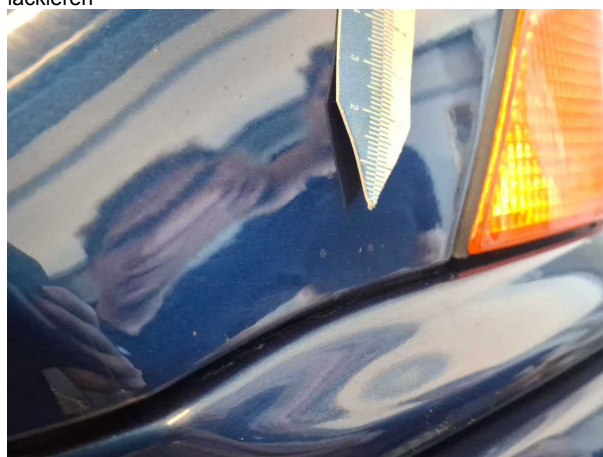
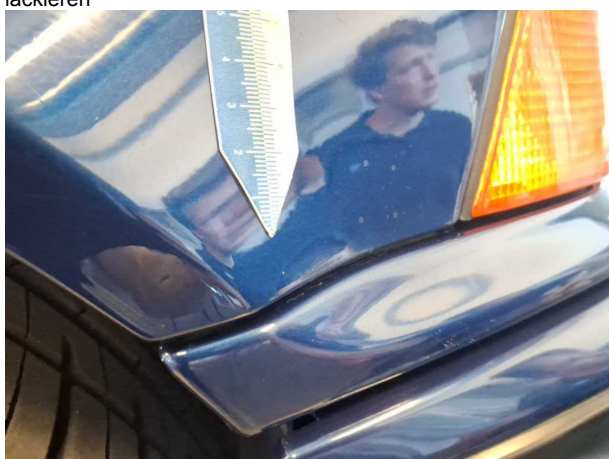
| Nr. | Bauteilgruppe | Beschreibung |
|---|---|---|
| 15 | Kotflügel rechts | Kotflügel rechts - Kratzer - lackieren |

| Nr. | Ort | Messung |
|---|---|---|
| 2 | Kotflügel rechts | 364 µm |

**Beschädigung 15:** Kotflügel rechts: Kotflügel rechts - Kratze... lackieren

**Beschädigung 15:** Kotflügel rechts: Kotflügel rechts - Kratzer - lackieren

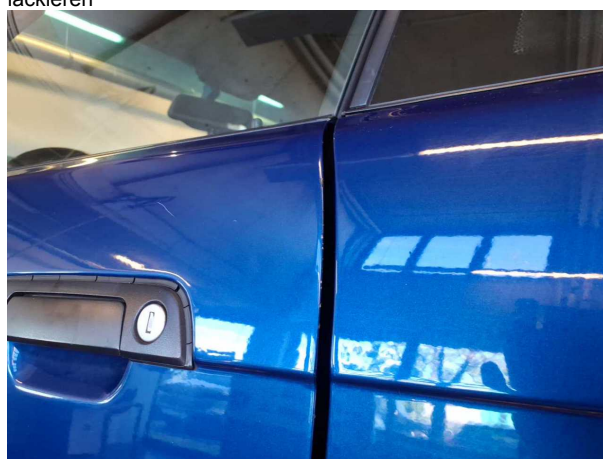
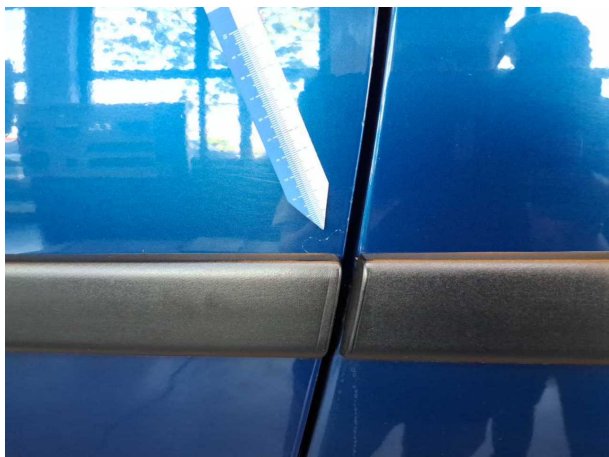
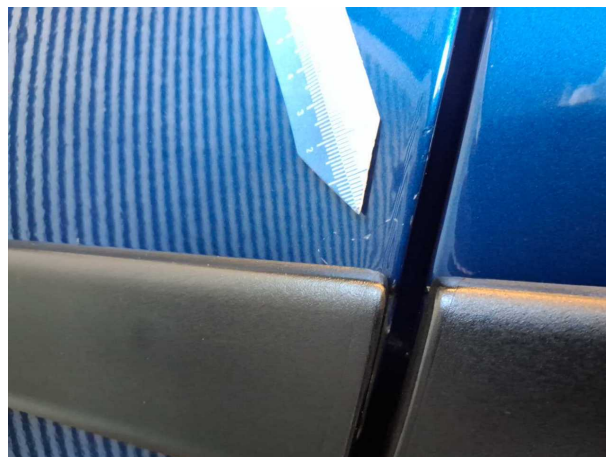
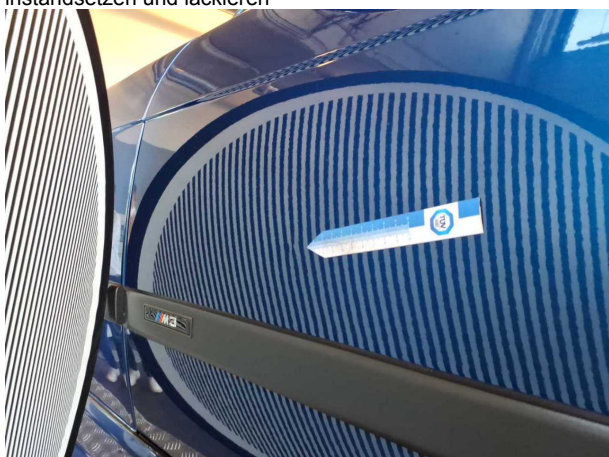
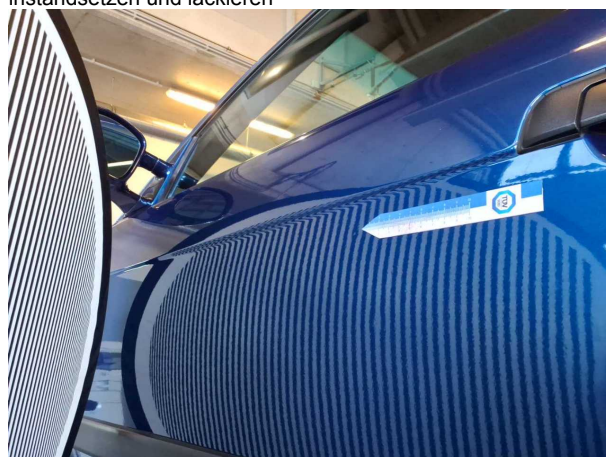
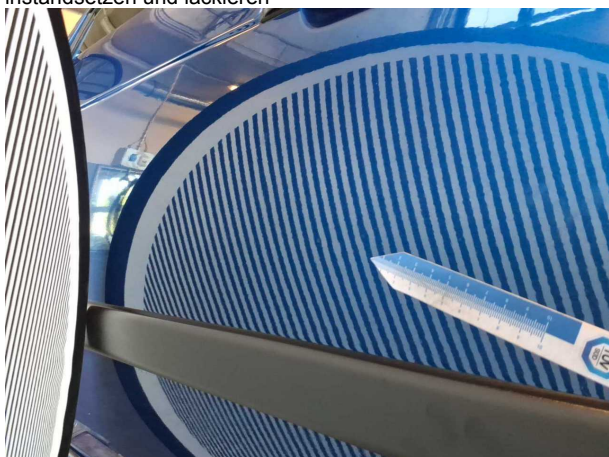
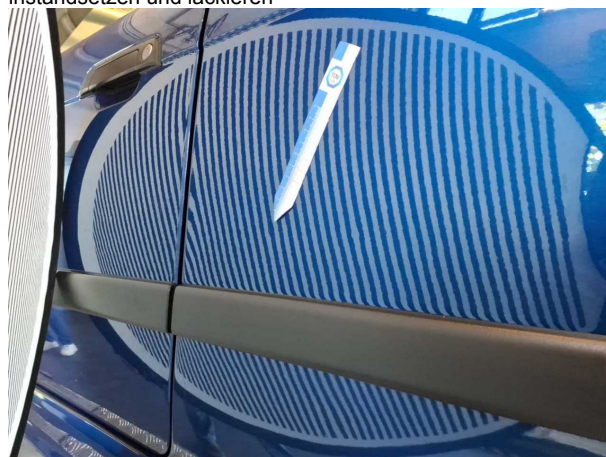
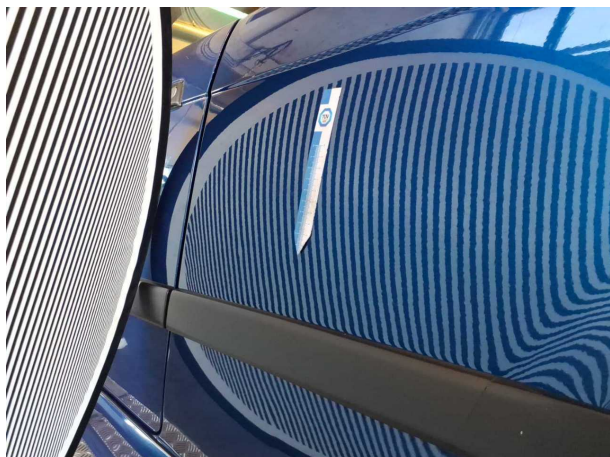
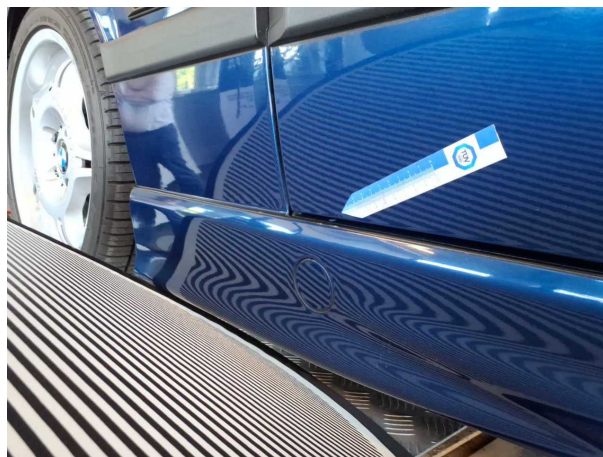
| Nr. | Bauteilgruppe | Beschreibung |
|---|---|---|
| 16 | Tür vorn links | Tür - Delle / Lackschaden - instandsetzen und lackieren |

**Beschädigung 16:** Tür vorn links: Tür - Delle / Lackschaden - instandsetzen und lackieren

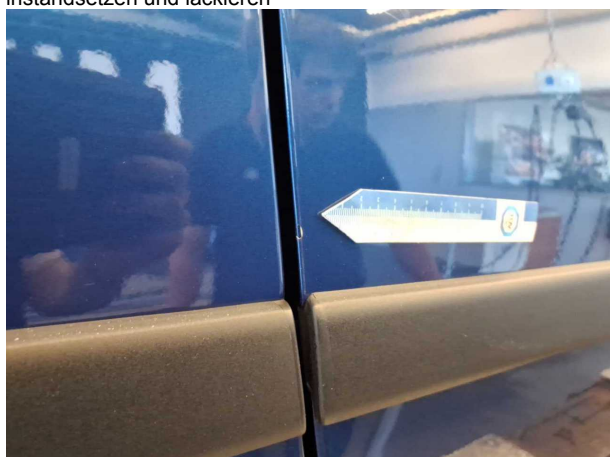
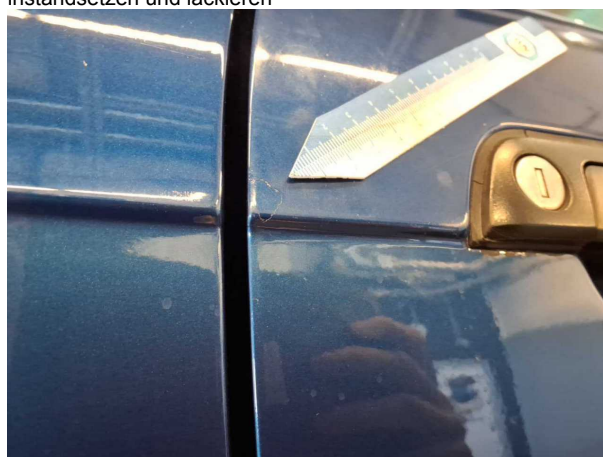
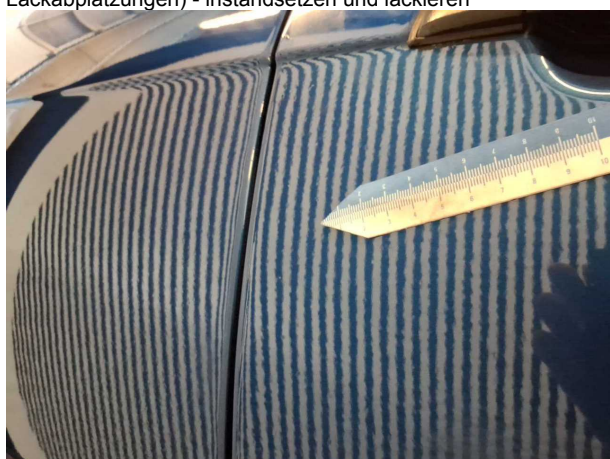
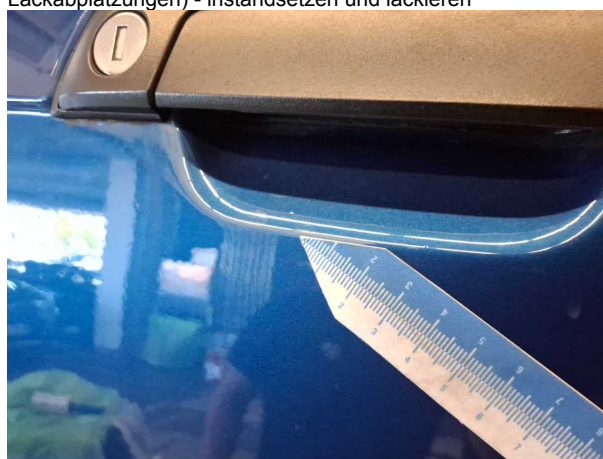
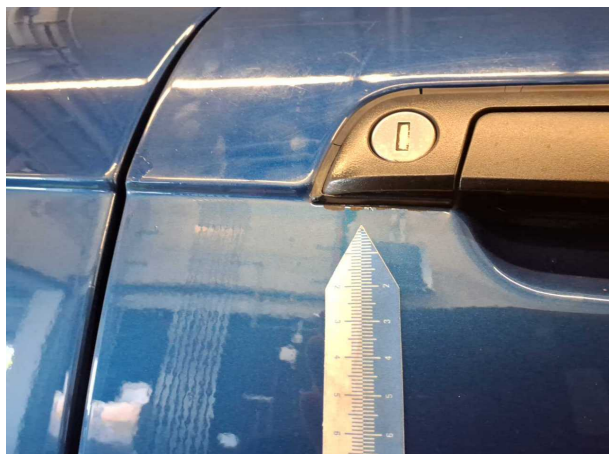
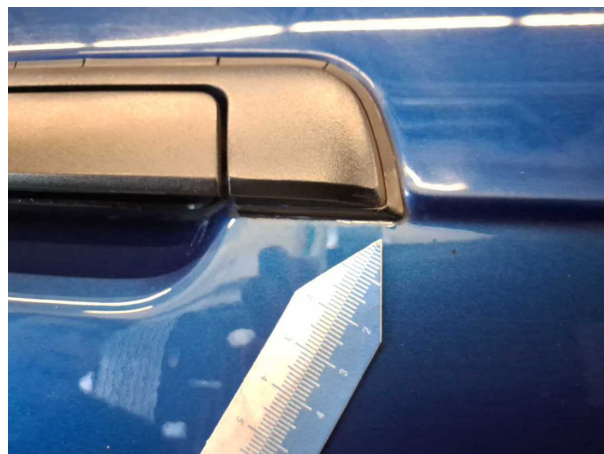
| Nr. | Bauteilgruppe | Beschreibung |
|---|---|---|
| 17 | Tür vorn rechts | Tür (Dellen und Lackabplatzungen) - instandsetzen und lackieren |

| Nr. | Ort | Messung |
|---|---|---|
| 5 | Tür vorne rechts | 415 µm |

**Beschädigung 17:** Tür vorn rechts: Tür (Dellen und Lackabplatzungen) - instandsetzen und lackieren

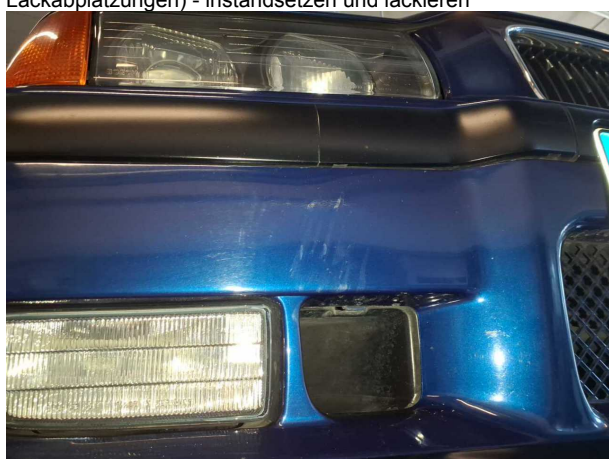
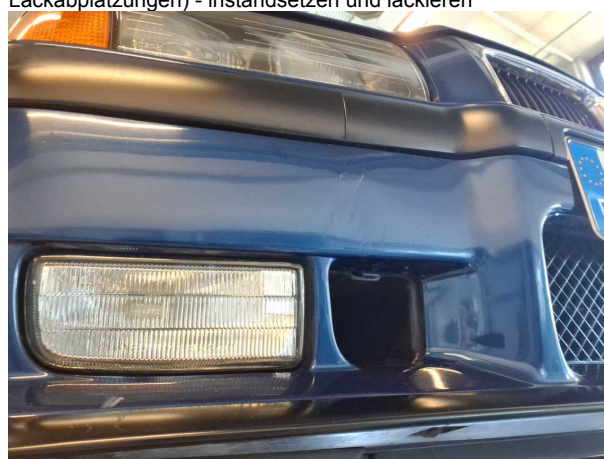
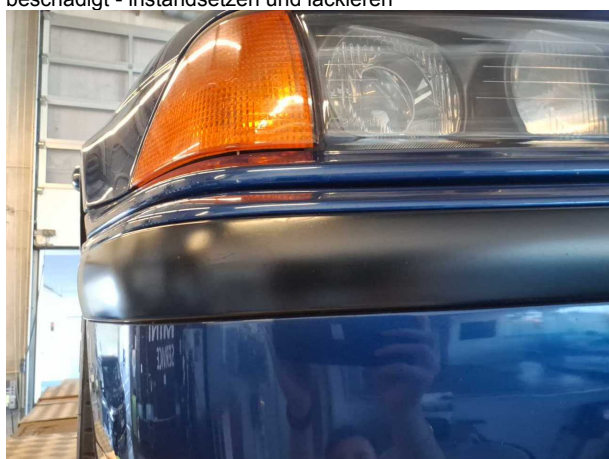
| Nr. | Bauteilgruppe | Beschreibung |
|---|---|---|
| 18 | Stossfänger vorn | Stossfänger vorn - beschädigt - instandsetzen und lackieren |

**Beschädigung 18:** Stossfänger vorn: Stossfänger vorn - beschädigt - instandsetzen und lackieren

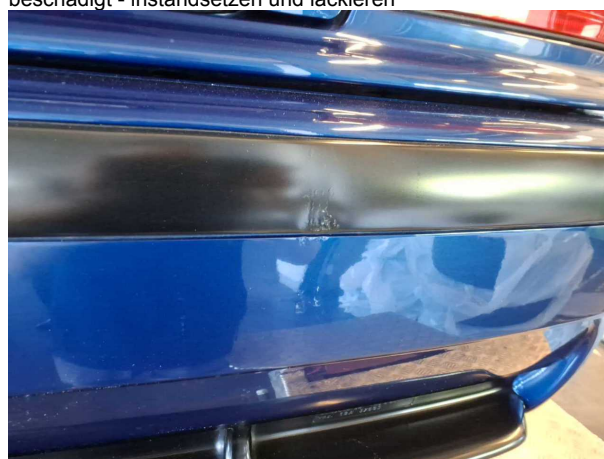
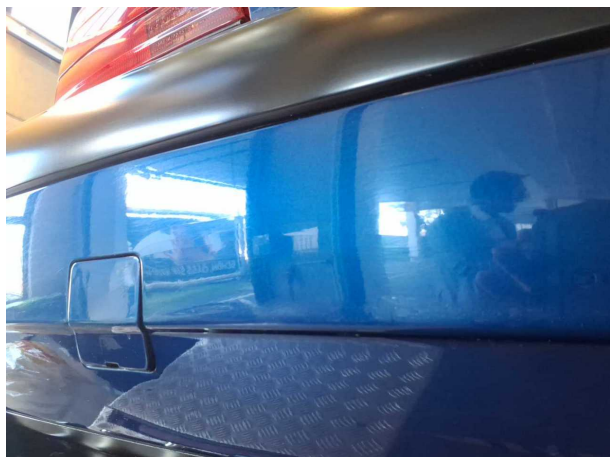
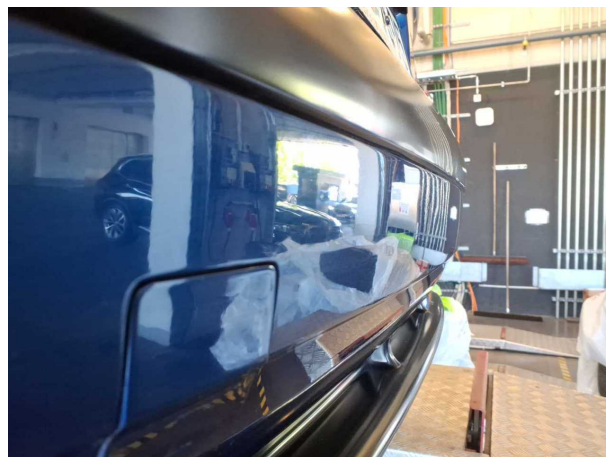
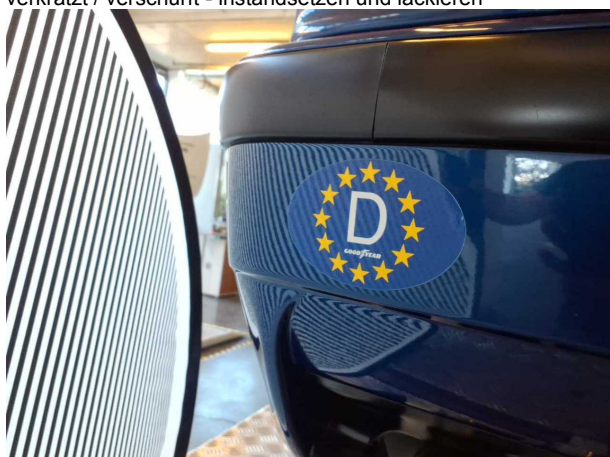
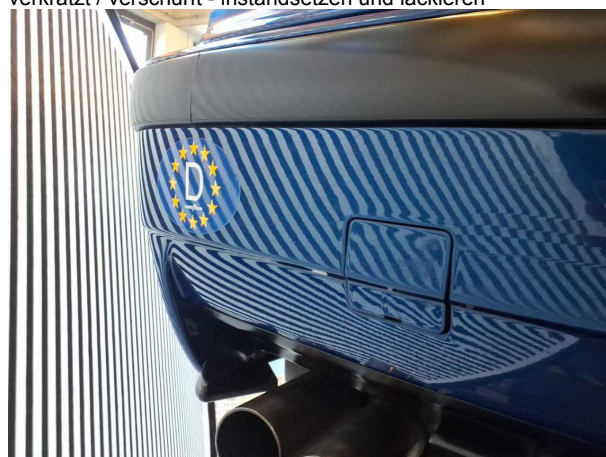
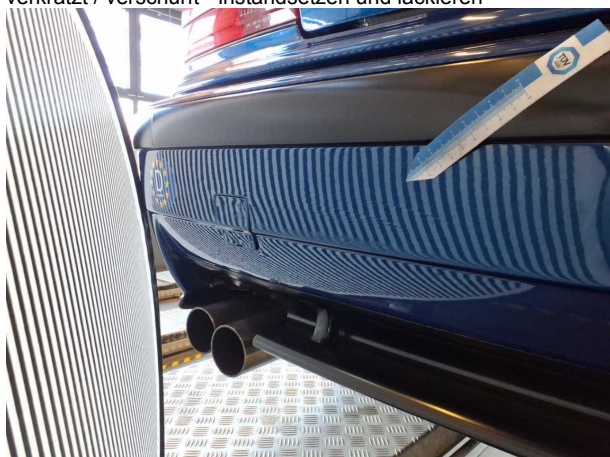
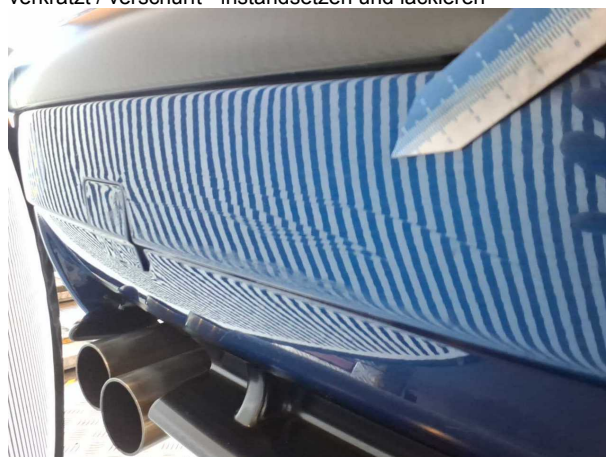
| Nr. | Bauteilgruppe | Beschreibung |
|---|---|---|
| 19 | Stossfänger hinten | Stossfänger hinten - verkratzt / verschürft - instandsetzen und lackieren |

**Beschädigung 19:** Stossfänger hinten: Stossfänger hinten - verkratzt / verschürft - instandsetzen und lackieren
