## BMW 320d

EZ 09/2008 | Limousine | Diesel | Schaltgetriebe | 180.022km  
Besteuerung: Differenzbesteuert (§25a UStG)  
Fahrzeugstandort: 91\*\*\*  
Fahrzeug aufgenommen am: 28.07.2026

# Fahrzeugfotos

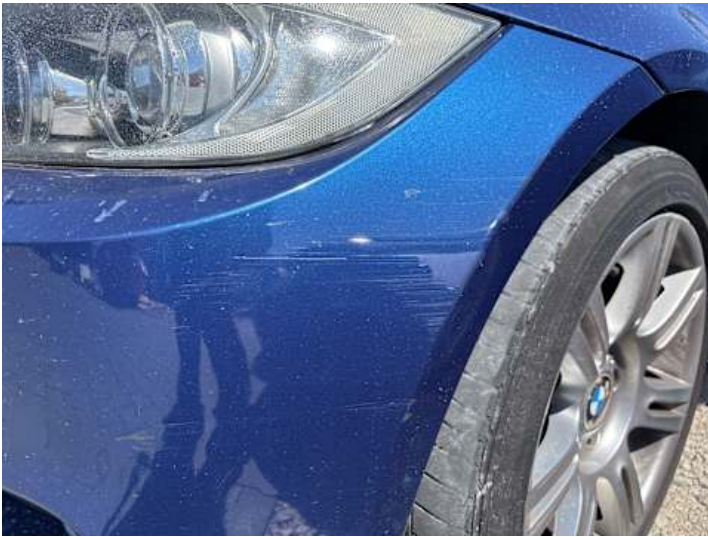
Stoßstange vorne (Lackschaden)

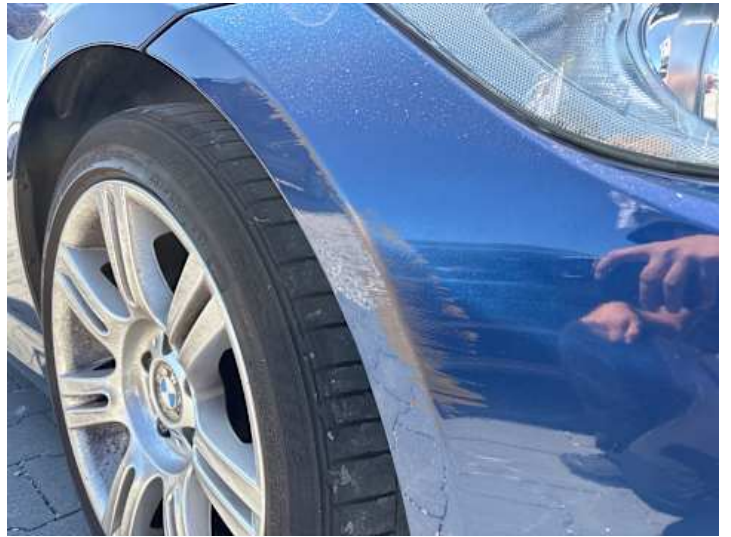
Stoßstange vorne (Lackschaden)

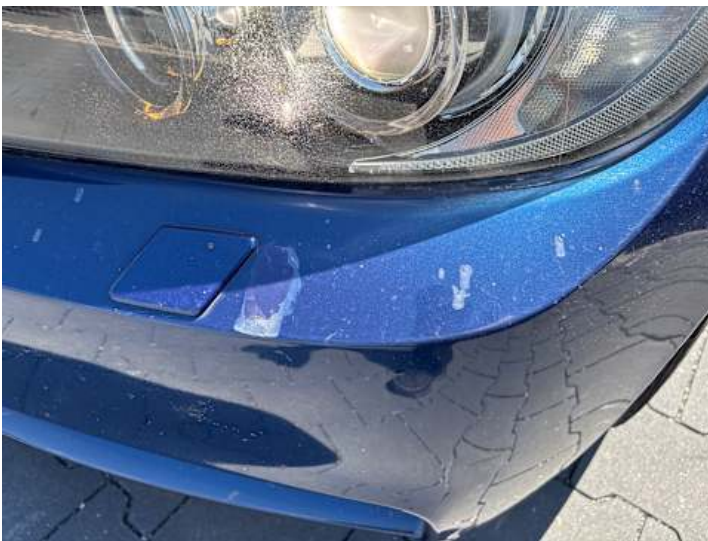
Stoßstange vorne (Lackschaden)

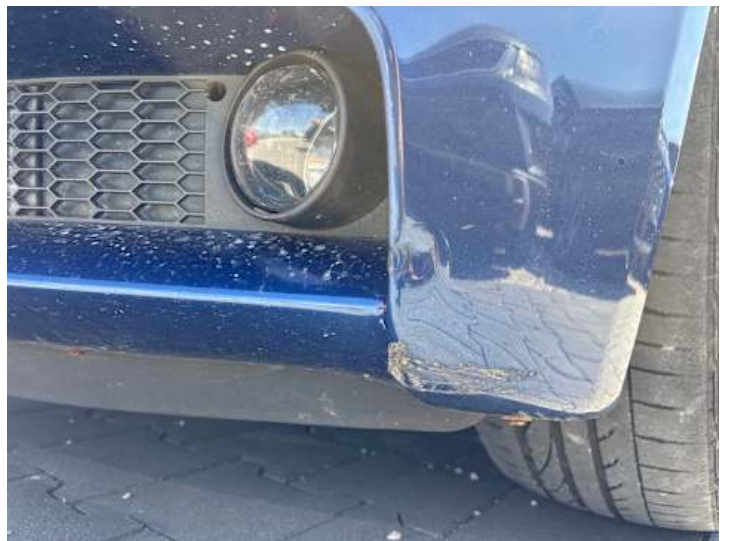
Stoßstange vorne (Riss/Bruch, Kratzer)

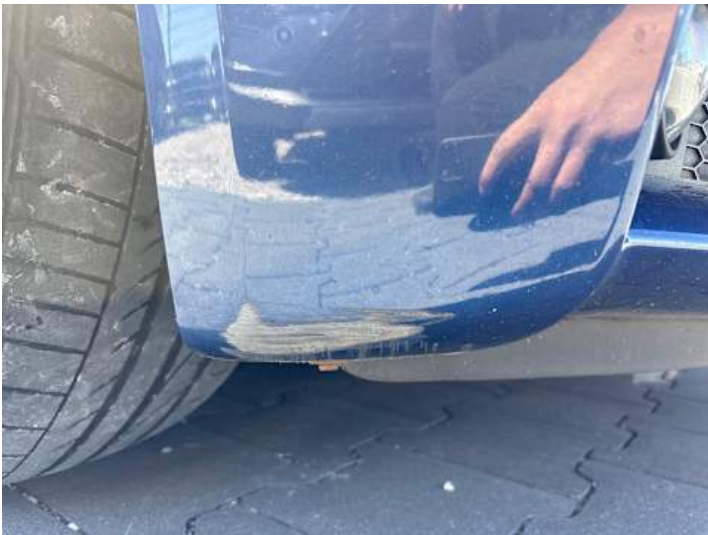
Stoßstange vorne (Kratzer, Lackschaden)

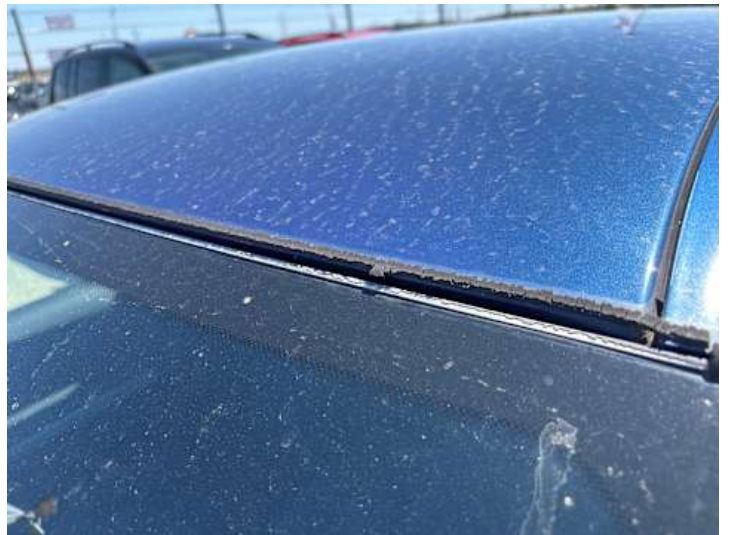
Windschutzscheibe (Riss/Bruch)

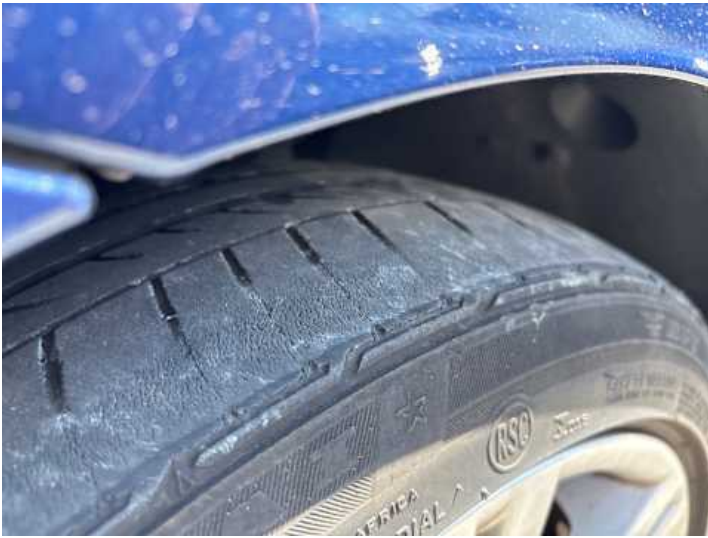
Ungleichmäßig  
abgefahren

Rad (Ungleichmäßig abgefahren)

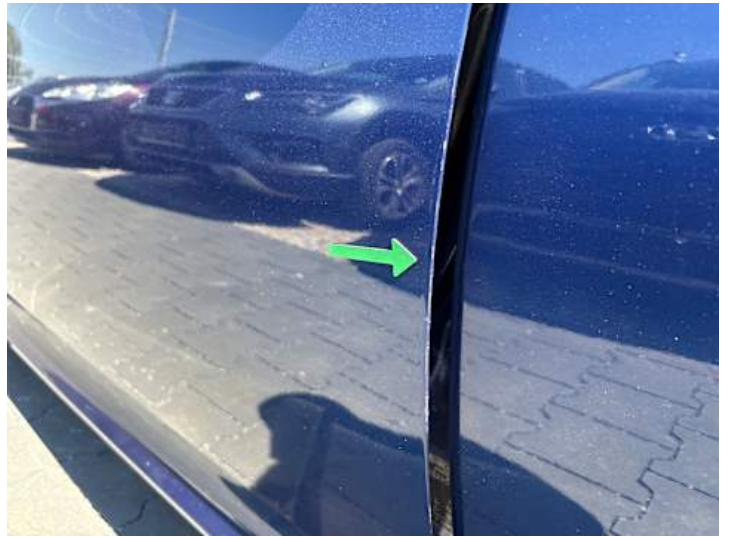
Fahrtür (Kratzer)

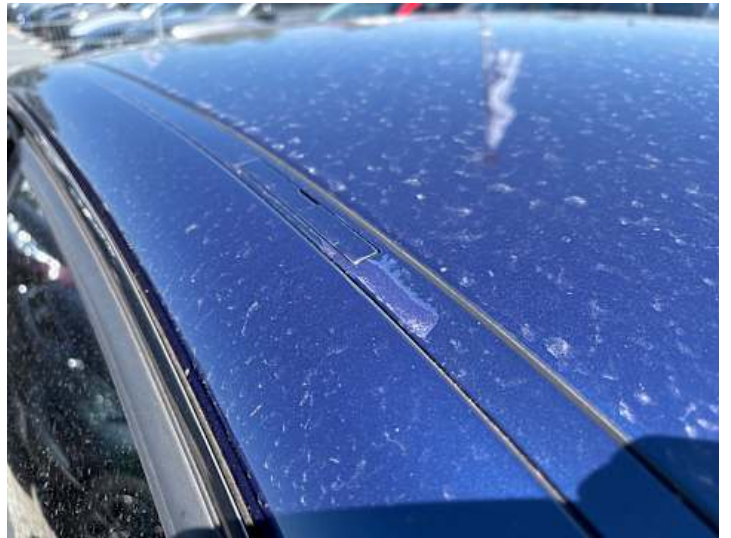
Dach (Lackschaden)

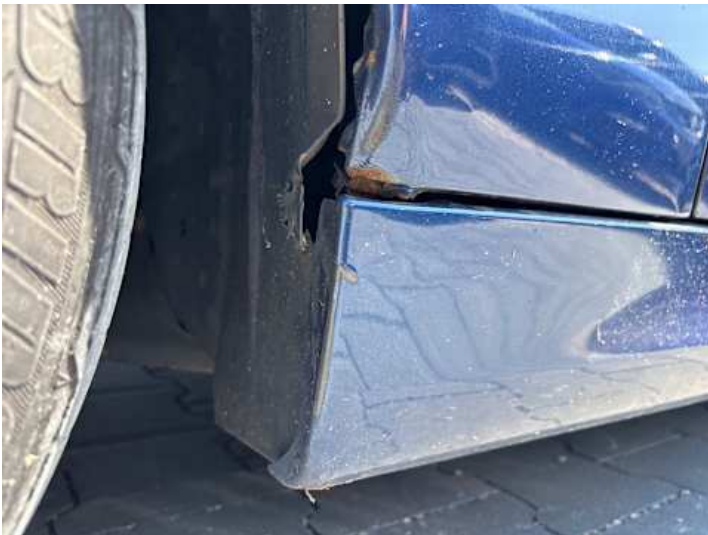
Schweller links (Kratzer)

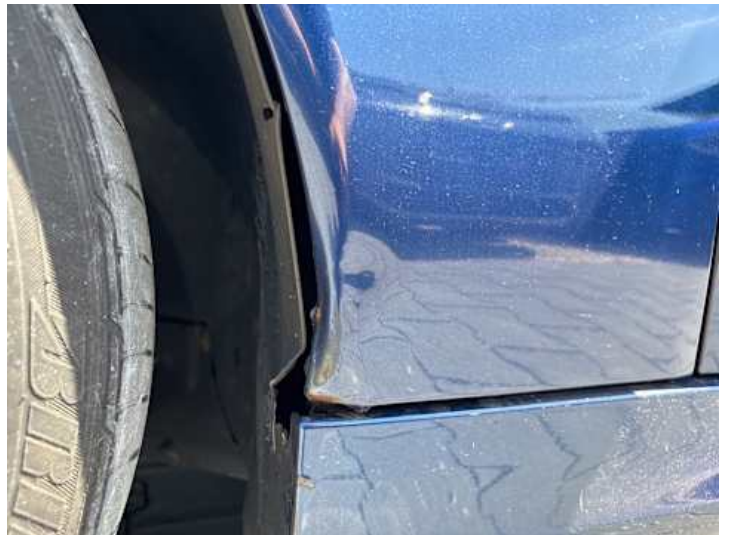
Kotflügel vorne links (Verformung, Rost)

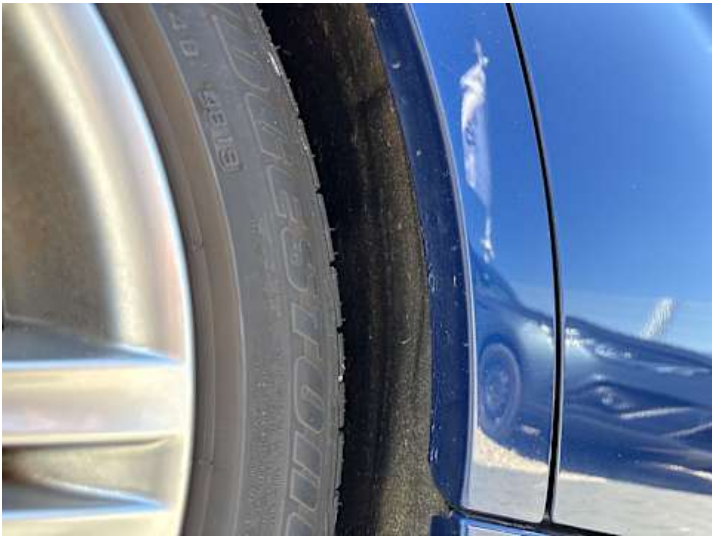
Seitenteil hinten rechts (Lackschaden)

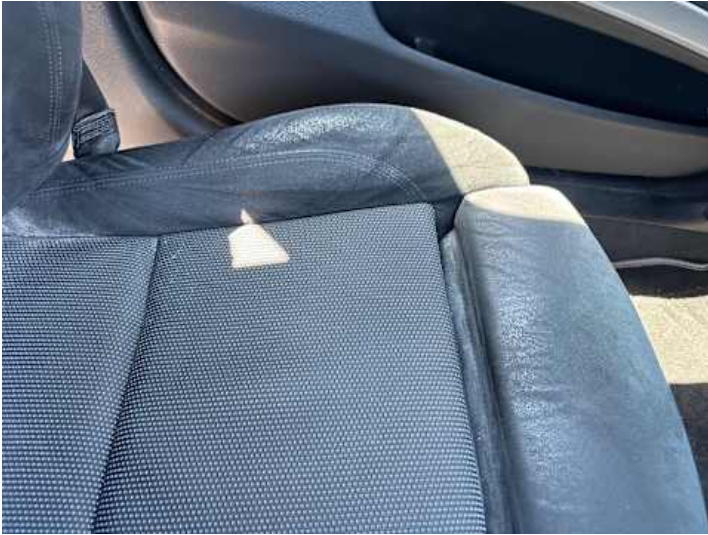
Innenraum (Verschleiß)

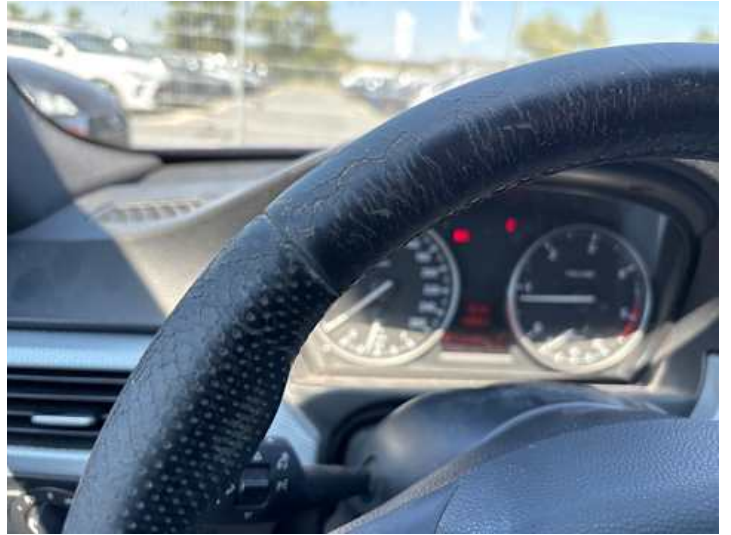
Innenraum (Verschleiß)

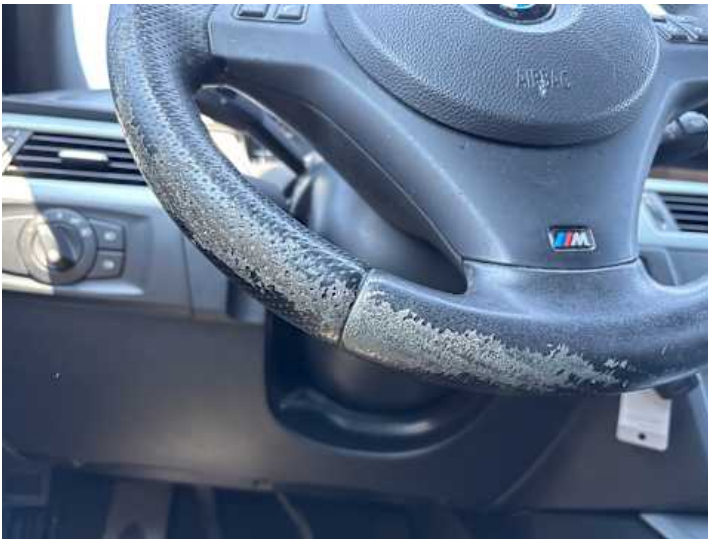
Innenraum (Verschleiß)
