Ford Connect Titanium

EZ 06/2016 | Van | Diesel | Schaltgetriebe | 192.412km  
Besteuerung: Differenzbesteuert (§25a UStG)  
Fahrzeugstandort: 50\*\*\*  
Fahrzeug aufgenommen am: 11.08.2026

# Hinweise zum Zustandsbericht

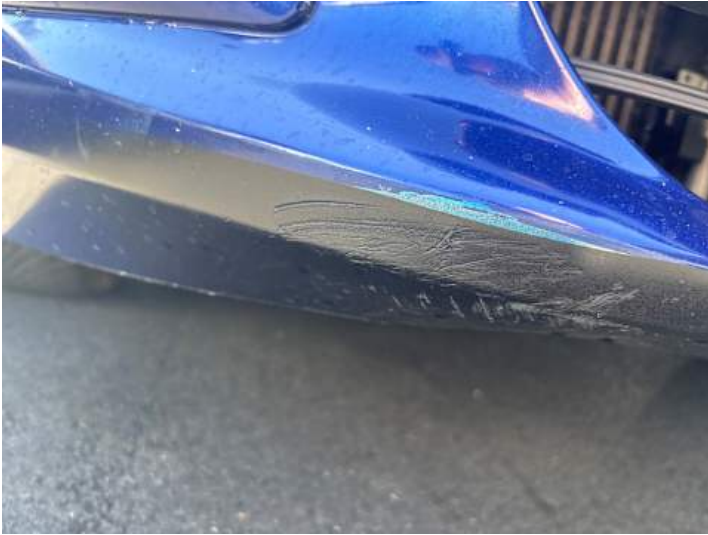
Stoßstange vorne (Lackschaden)

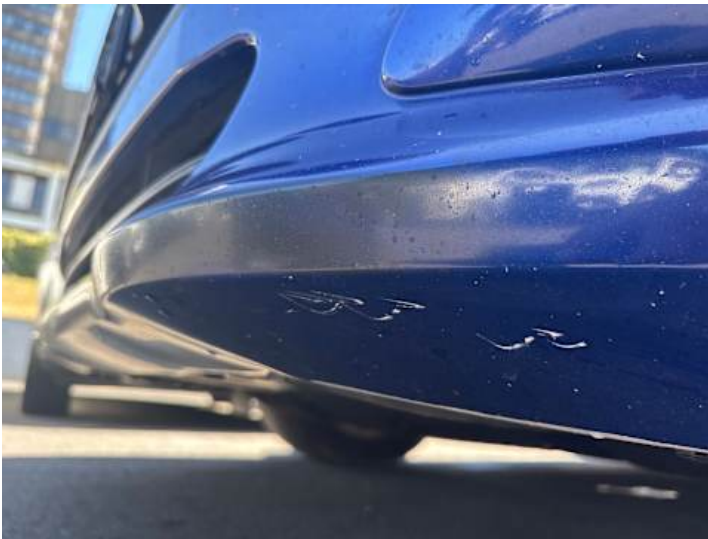
Stoßstange vorne (Lackschaden)

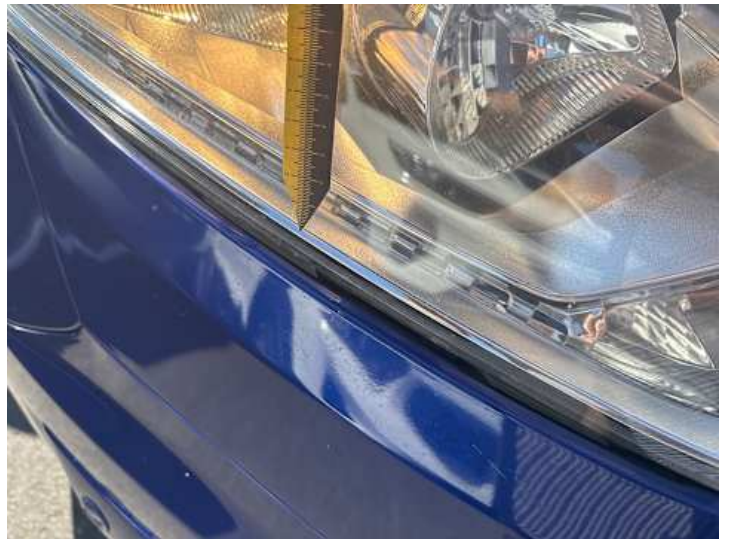
Stoßstange vorne (Spaltmaße ungenau)

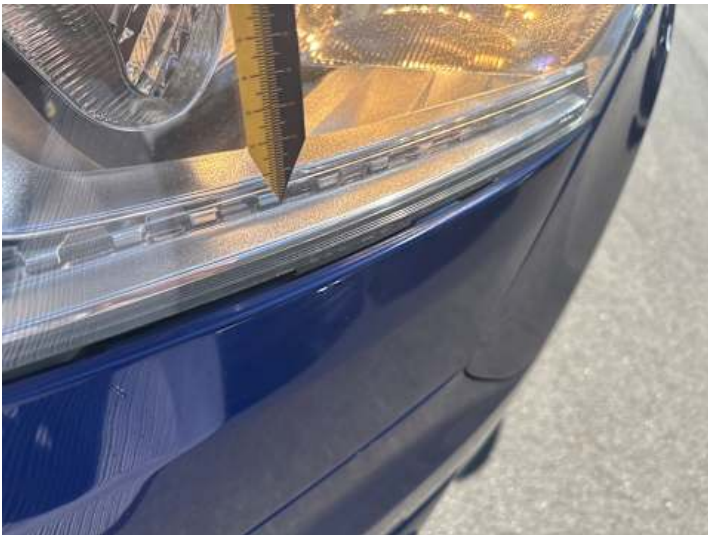
Stoßstange vorne (Spaltmaße ungenau)

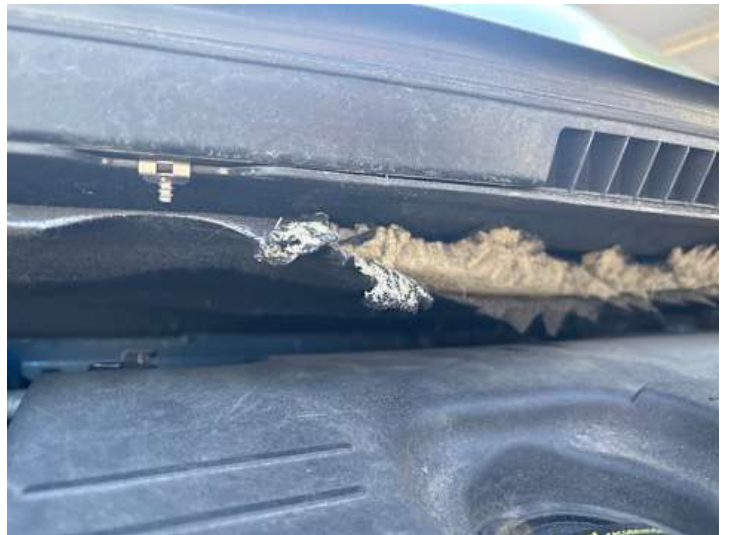
Motorhaube (Riss/Bruch)

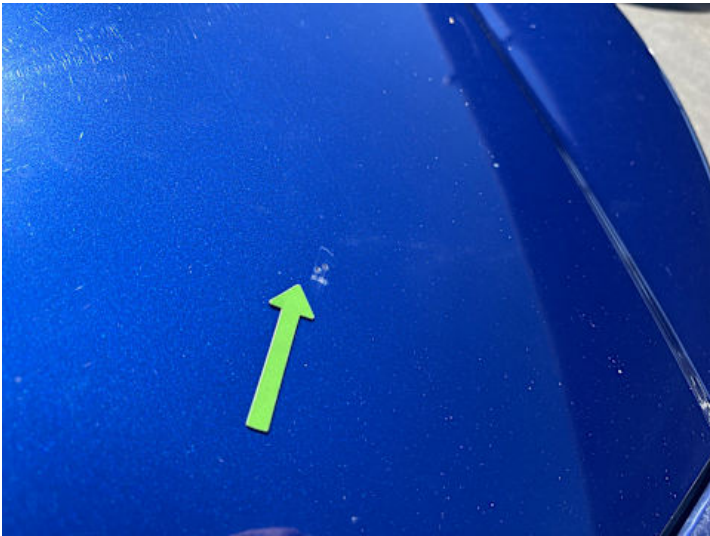
Motorhaube (Steinschlag)

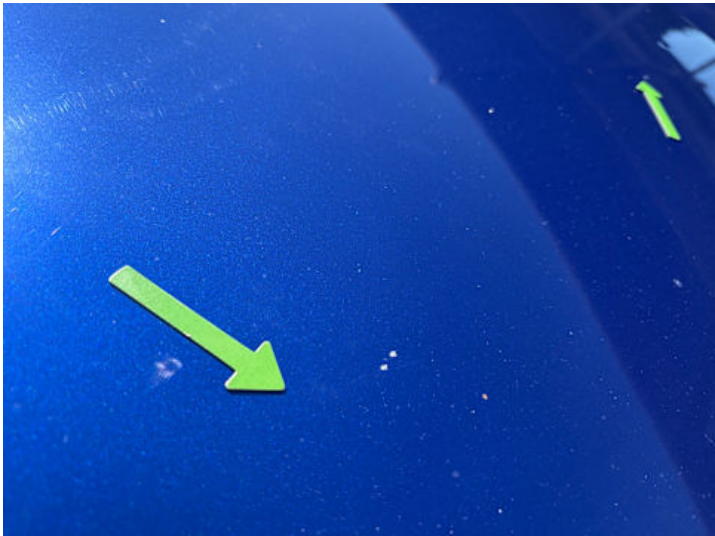
Motorhaube (Steinschlag)

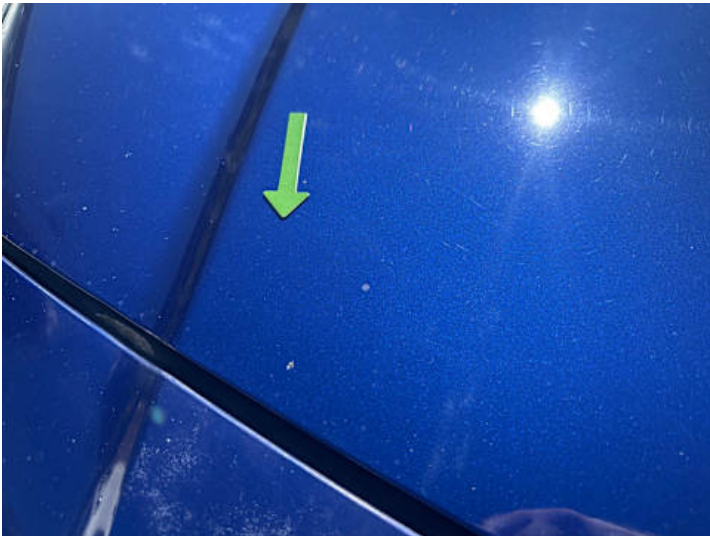
Motorhaube (Steinschlag)

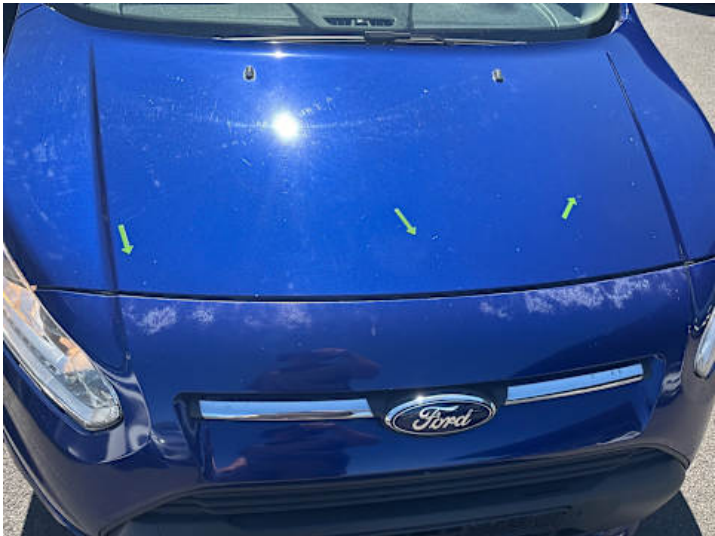
Motorhaube (Steinschlag)

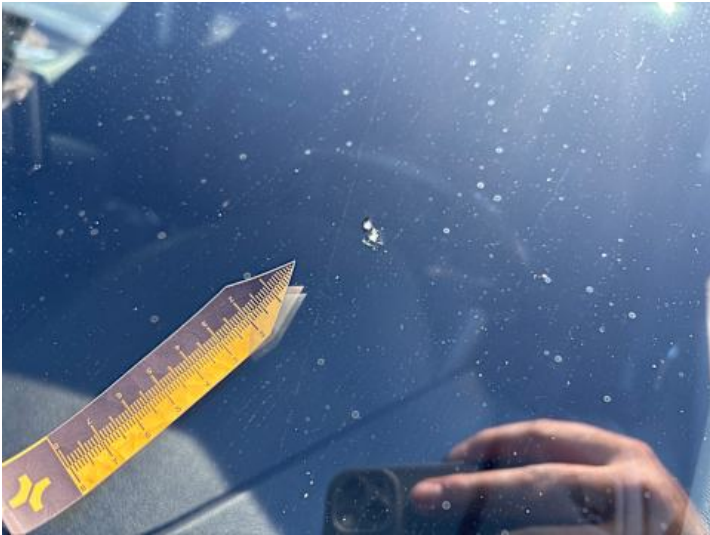
Windschutzscheibe (Steinschlag)

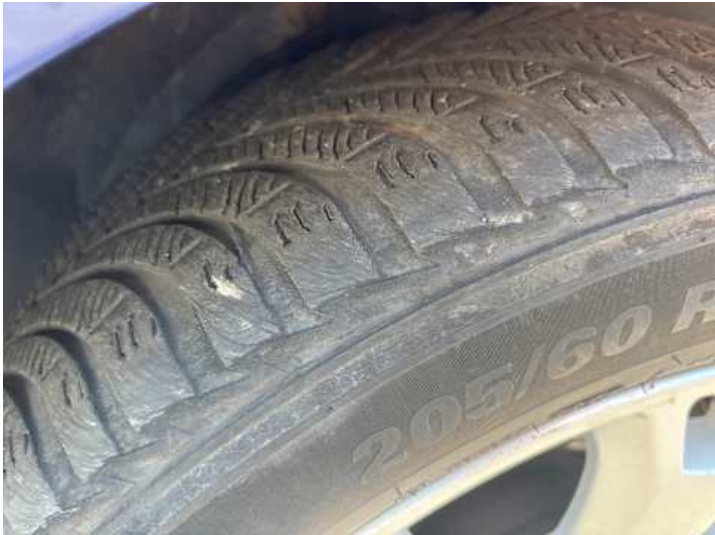
Kratzer,  
Kerben,  
Ungleichmäßig  
abgefahren

Rad (Ungleichmäßig abgefahren)

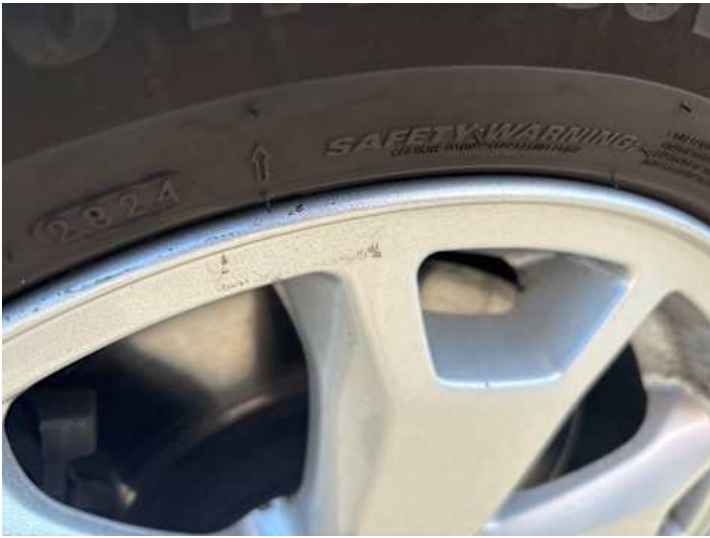
Rad (Kratzer, Kerben)

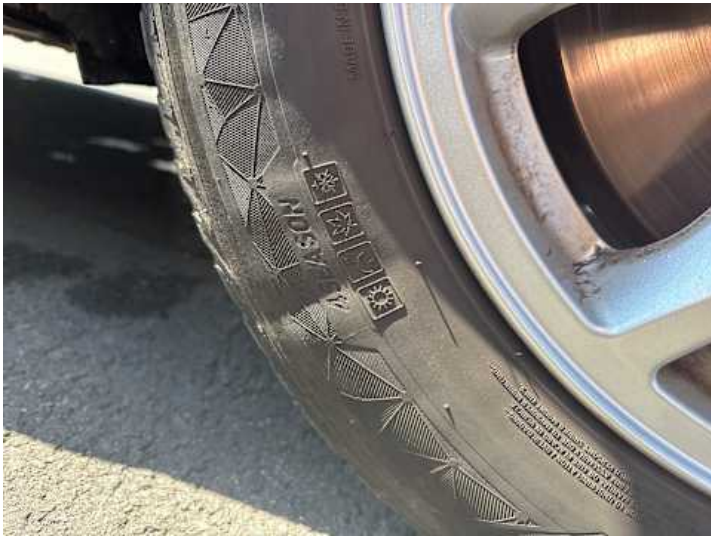
Verformung

Rad (Verformung)

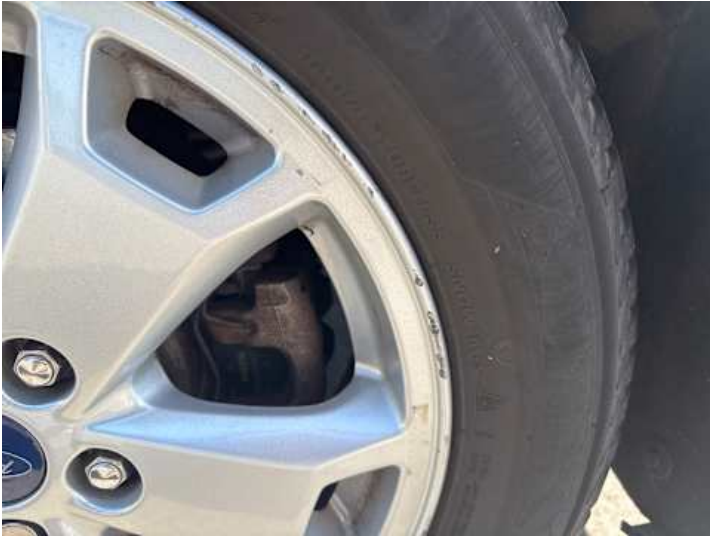
Rad (Kratzer, Kerben)

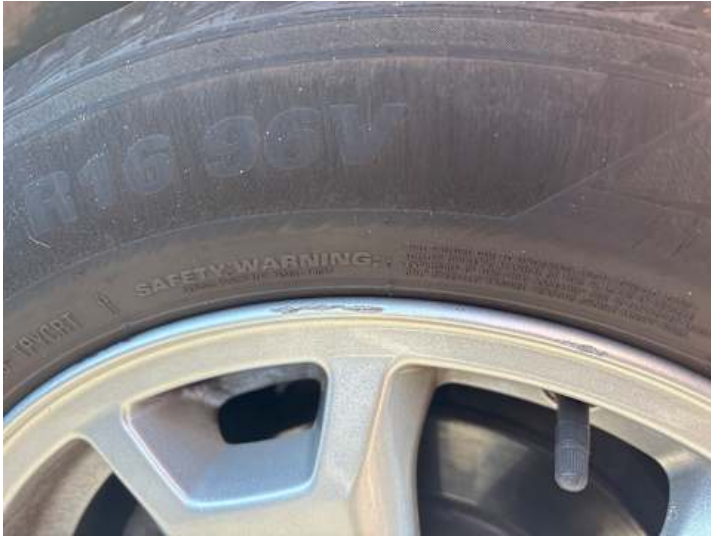
Rad (Kratzer, Kerben)

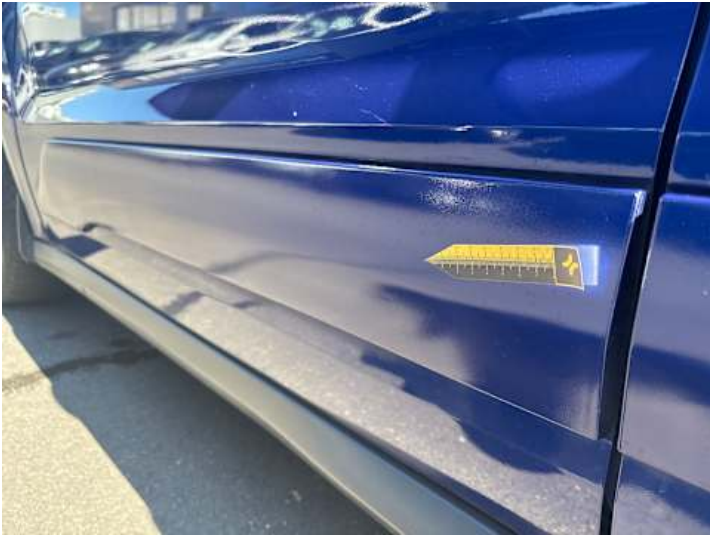
Fahrtür (Lackschaden)

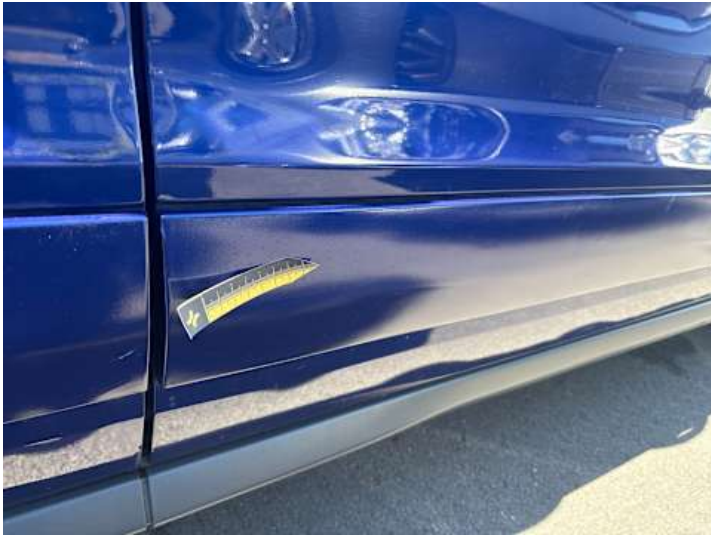
Beifahrtür (Lackschaden)

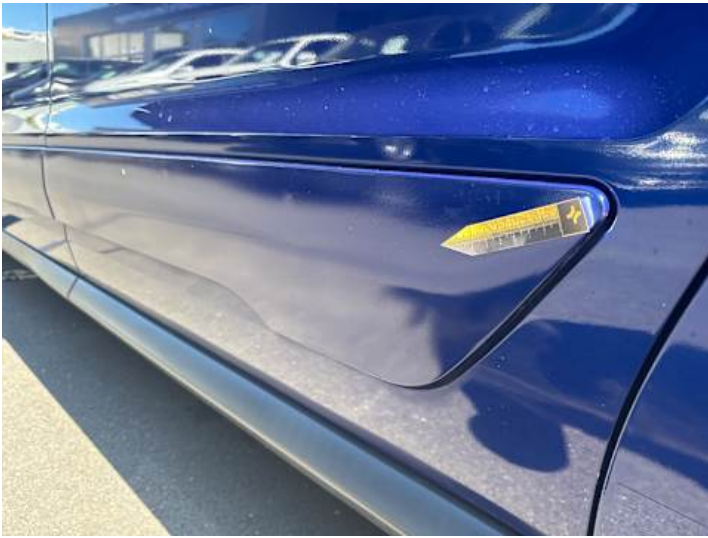
Türe hinten links (Lackschaden)

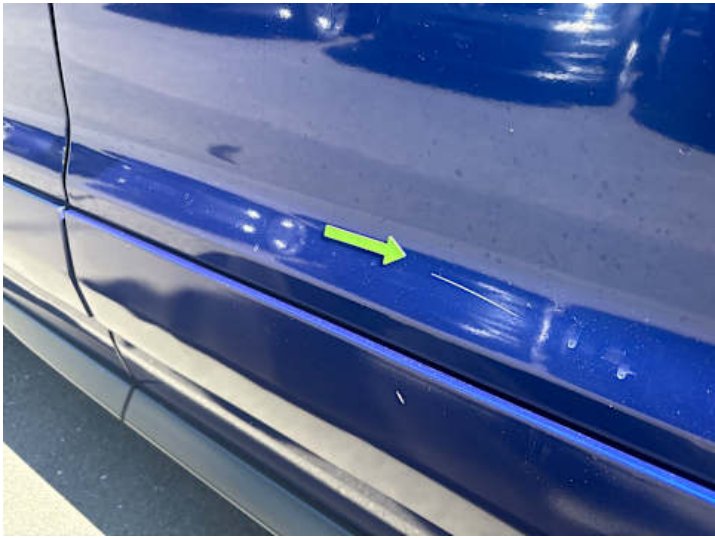
Türe hinten links (Kratzer)

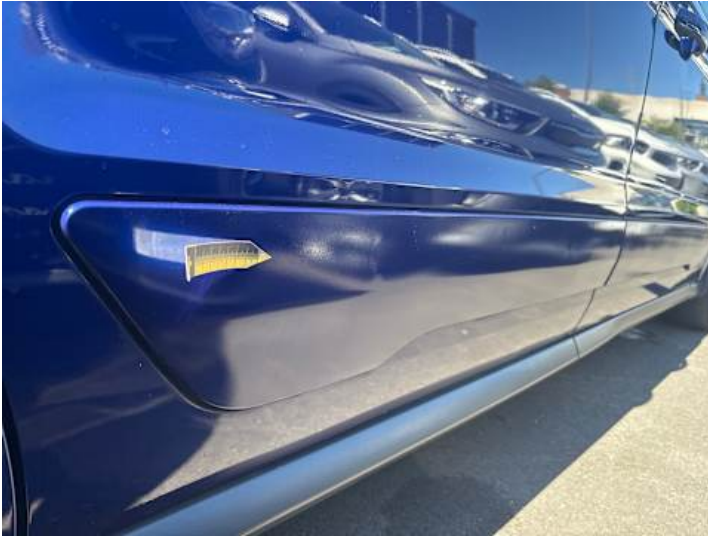
Türe hinten rechts (Lackschaden)

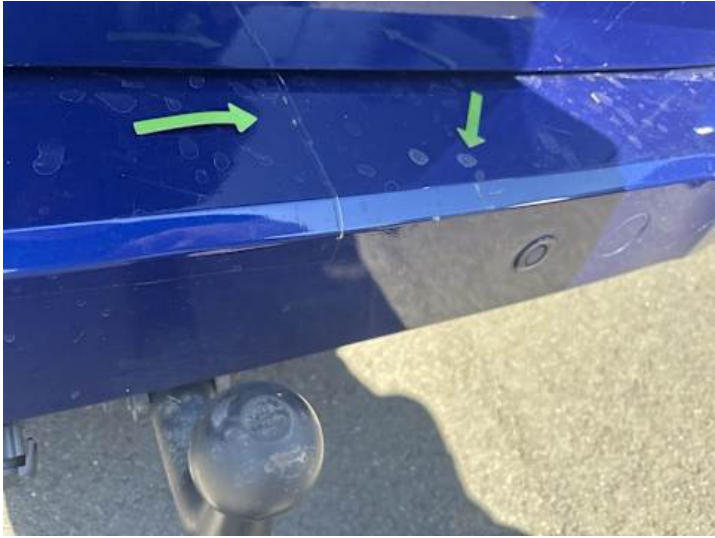
Stoßstange hinten (Lackschaden, Kratzer)

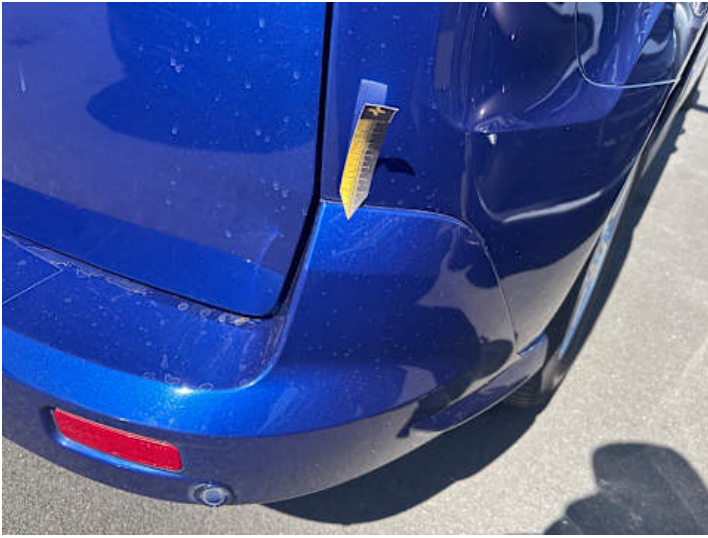
Stoßstange hinten (Unsachgemäß instand gesetzt)

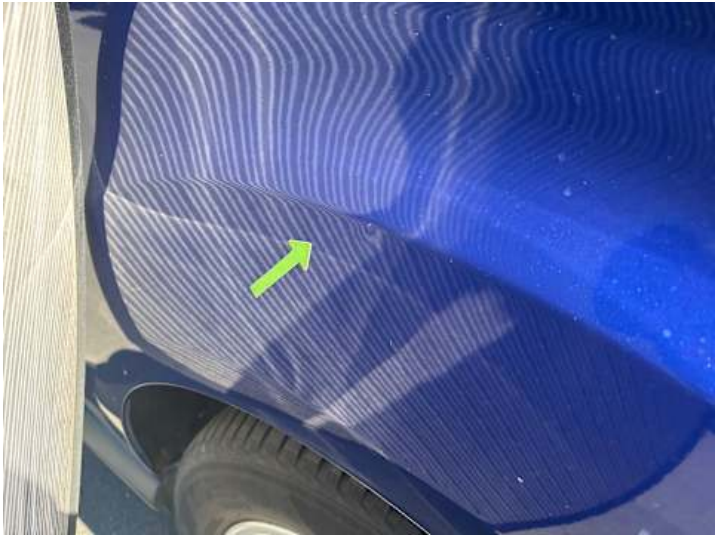
Seitenteil hinten links (Delle)

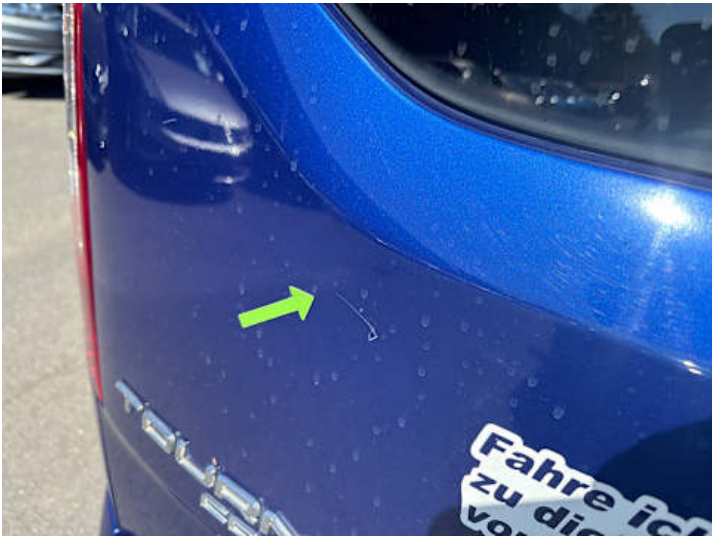
Heckklappe (Kratzer)

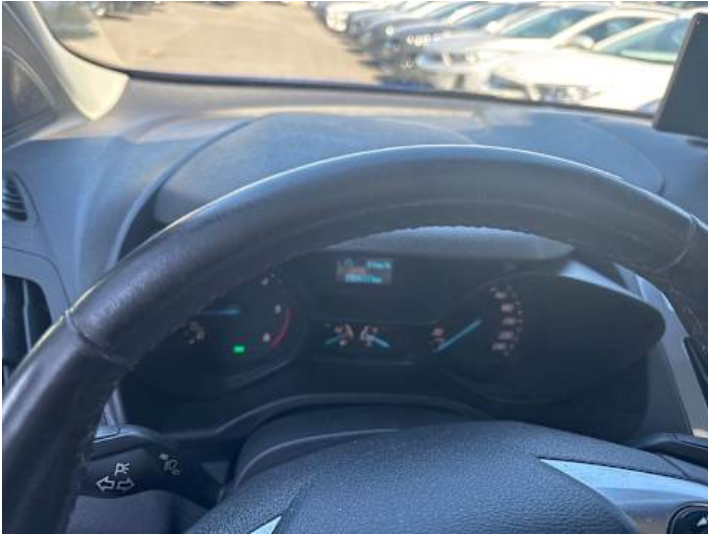
Innenraum (Verschleiß)

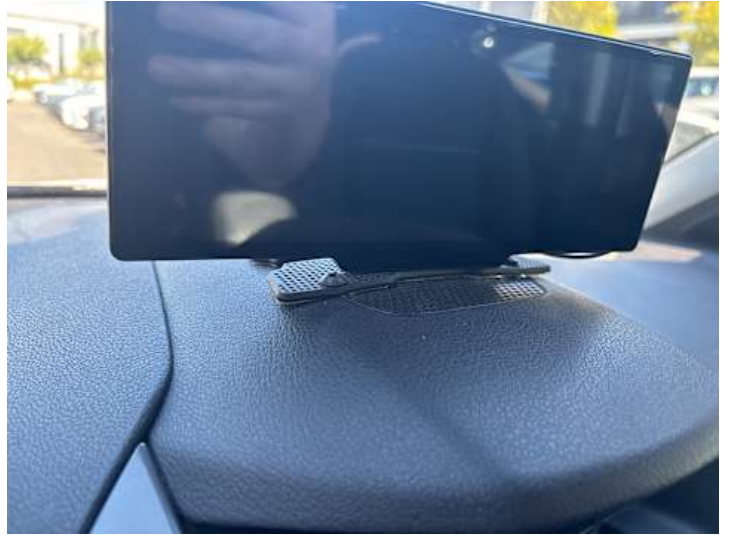
Innenraum (Diverse Schäden)

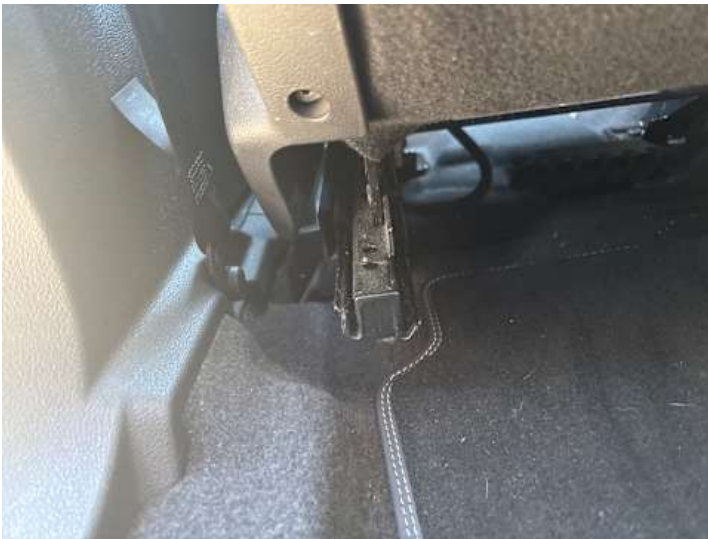
Innenraum (Anderer Schaden): Sitz locker

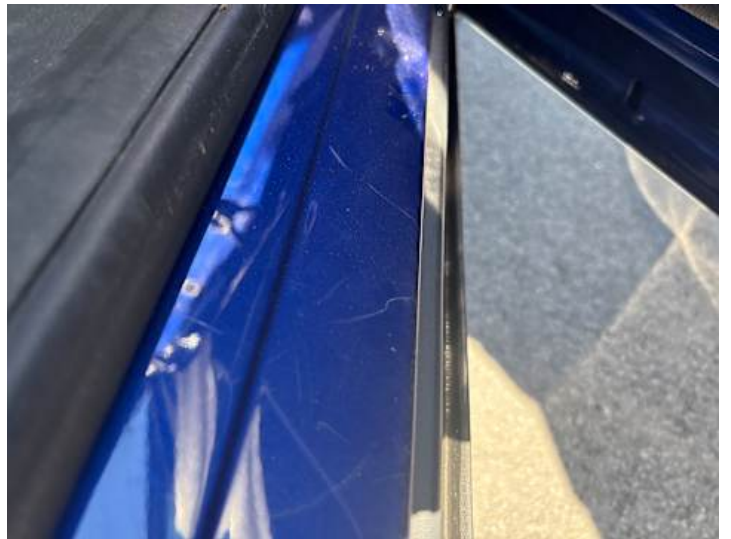
Innenraum (Kratzer)

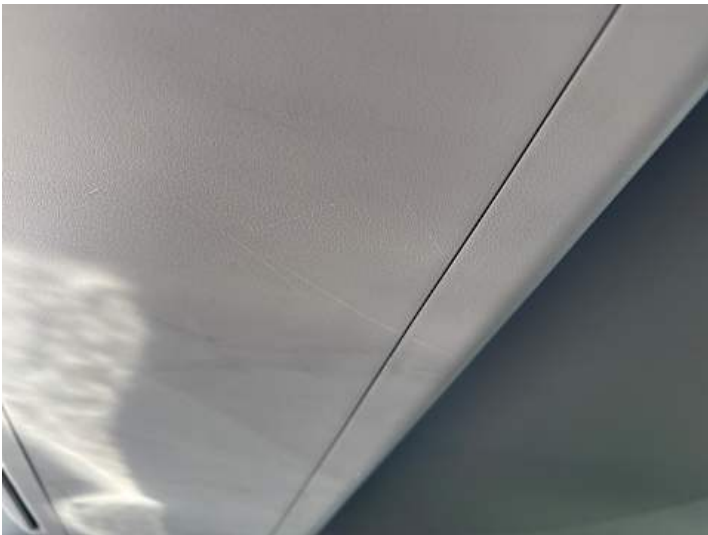
Innenraum (Kratzer)

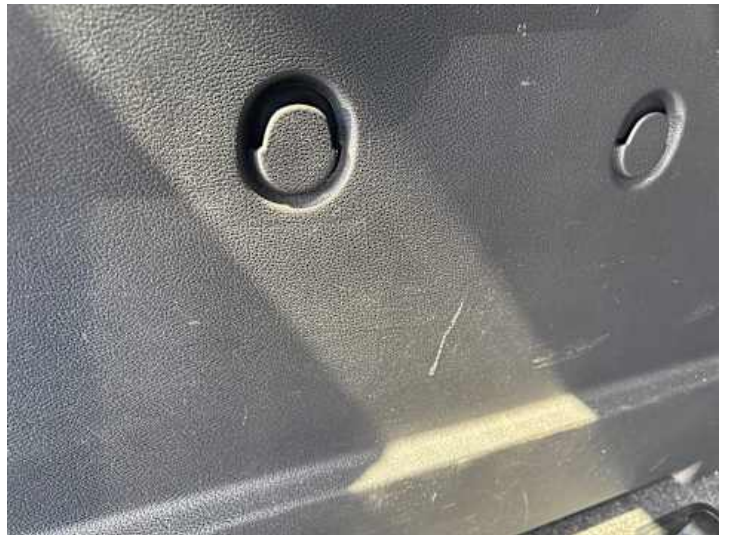
Innenraum (Kratzer)

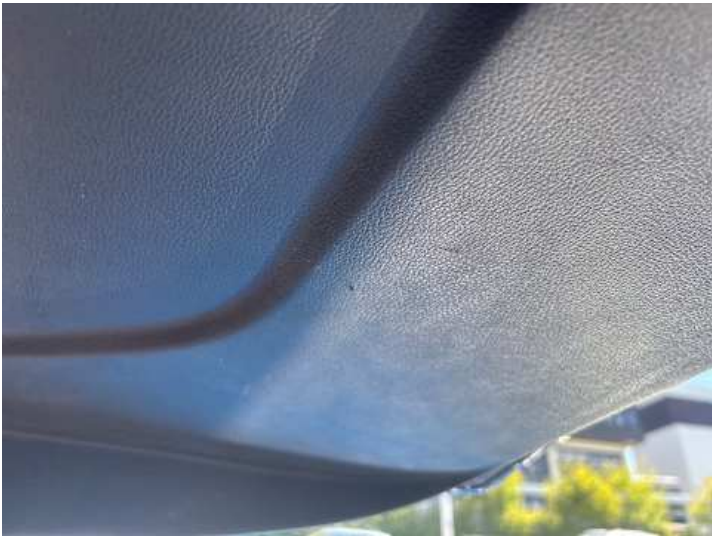
Innenraum (Kratzer)

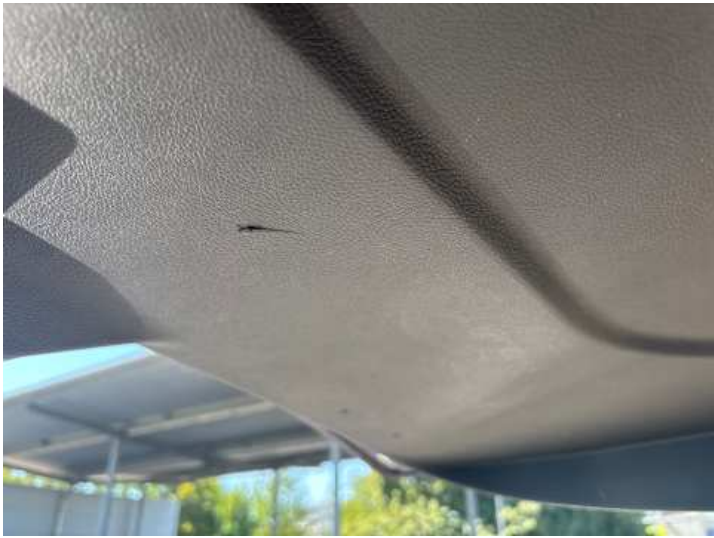
Innenraum (Kratzer)
