## Volkswagen Golf Plus Trendline

EZ 05/2008 | Van | Benzin | Schaltgetriebe | 183.037km  
Besteuerung: Differenzbesteuert (§24 UStG)  
Fahrzeugstandort: 80\*\*\*  
Fahrzeug aufgenommen am: 28.07.2026

# Hinweise zum Zustandsbericht

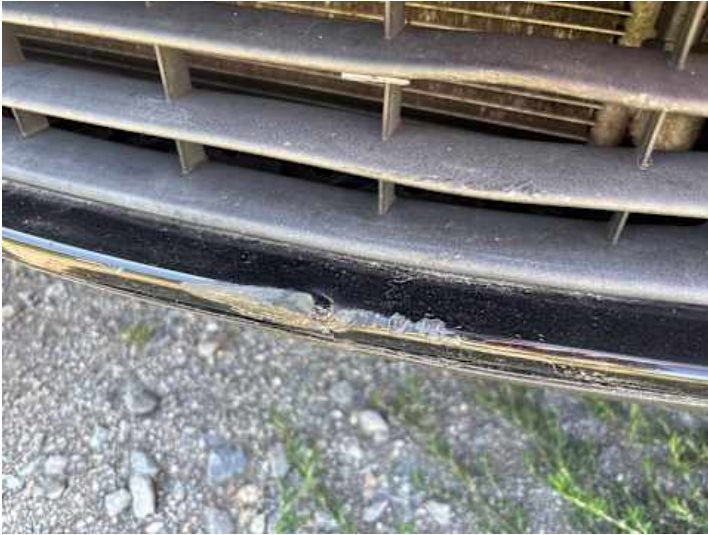
Stoßstange vorne (Kratzer, Lackschaden)

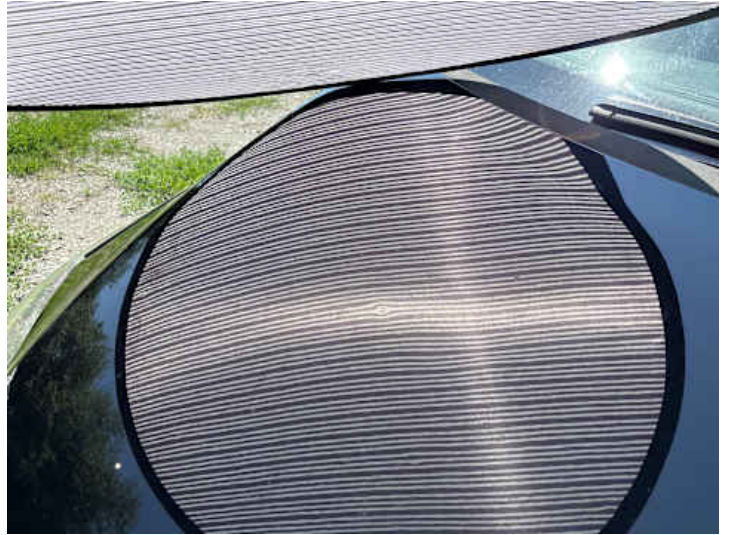
Motorhaube (Delle)

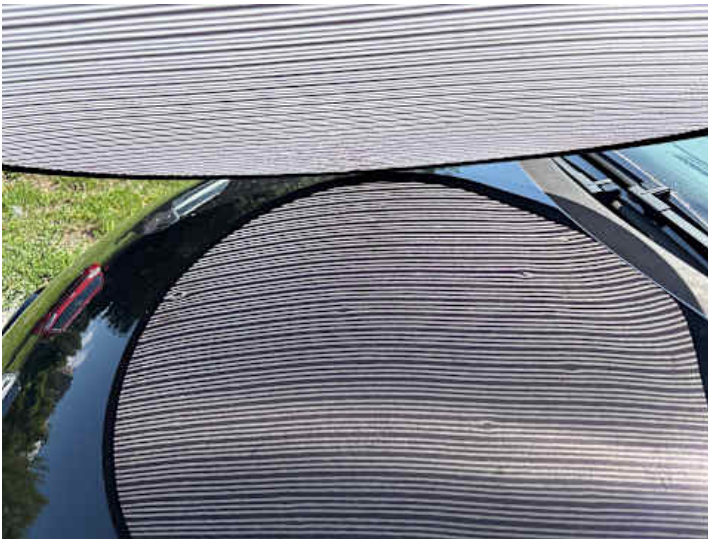
Motorhaube (Delle)

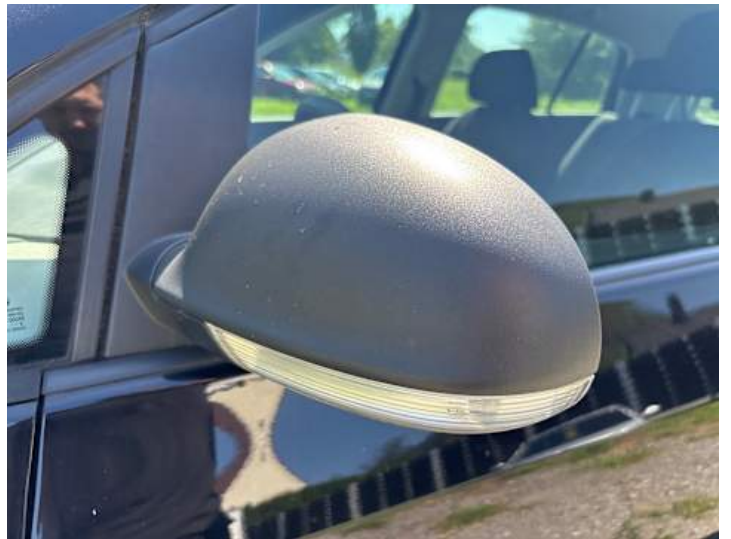
Fahrtür (Ausgeblichen/Matt)

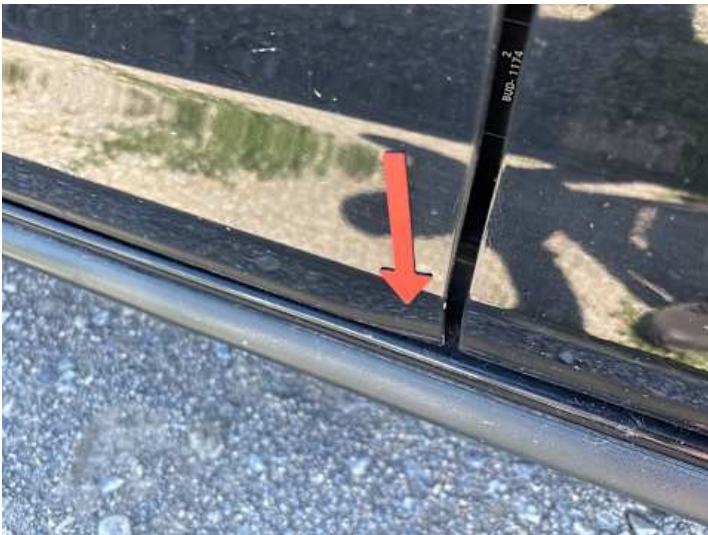
Fahrtür (Verformung)

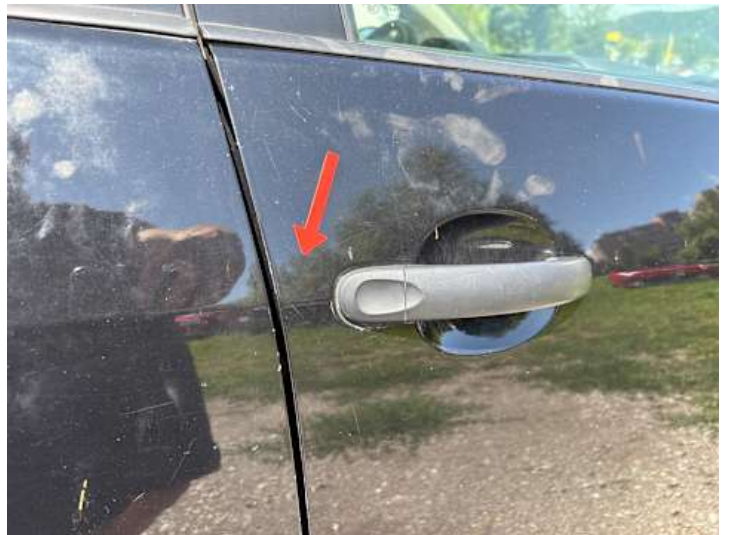
Beifahrtür (Kratzer)

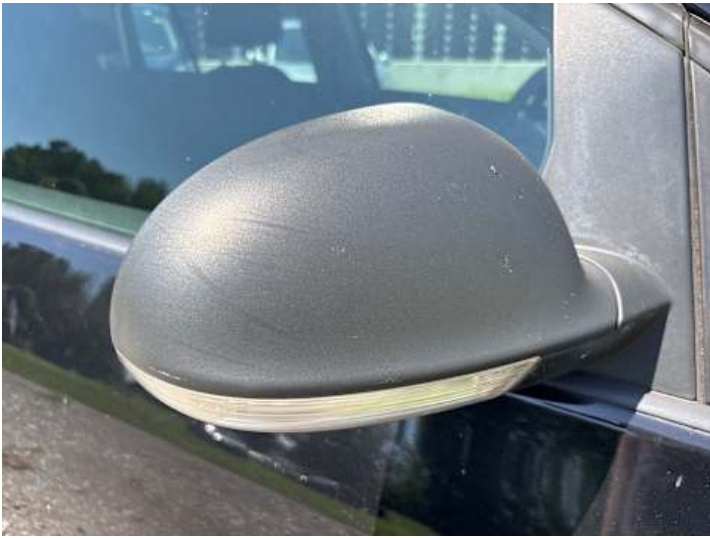
Beifahrertür (Ausgeblichen/Matt)

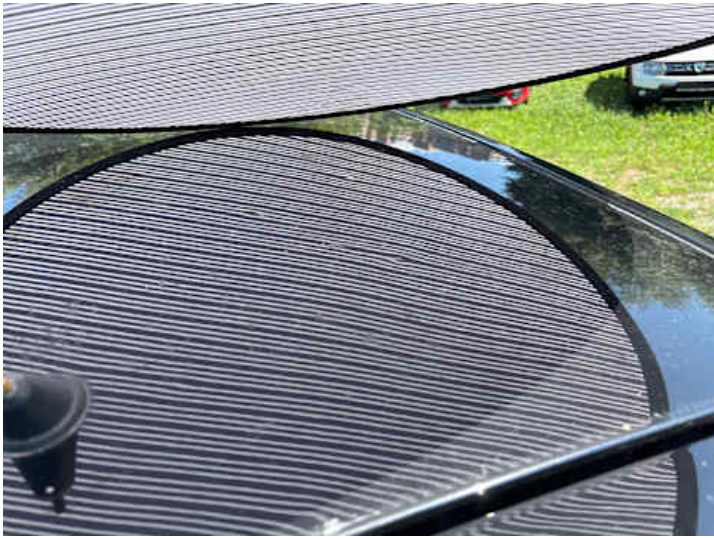
Dach (Delle)

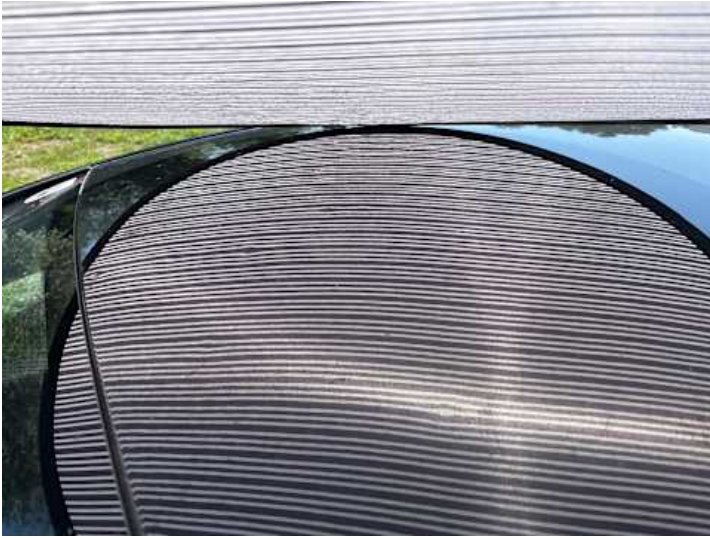
Dach (Delle)

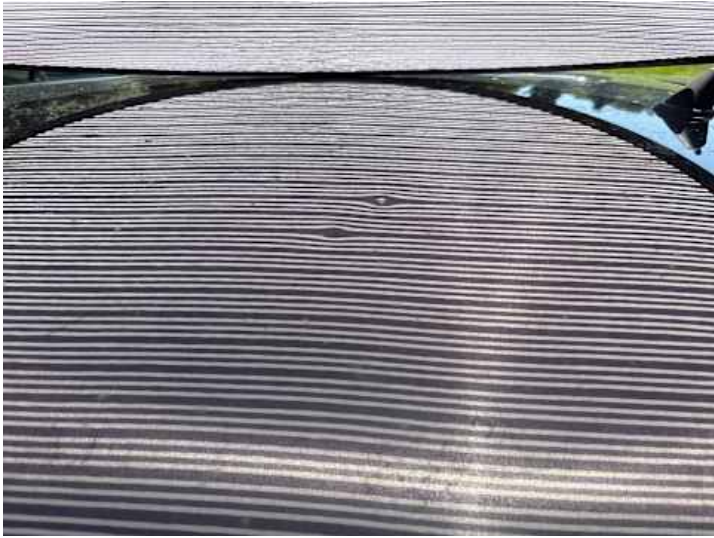
Dach (Delle)

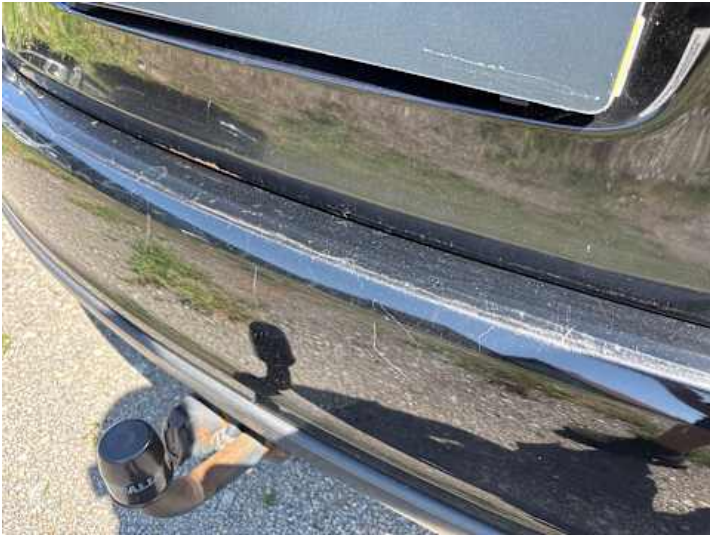
Stoßstange hinten (Kratzer)

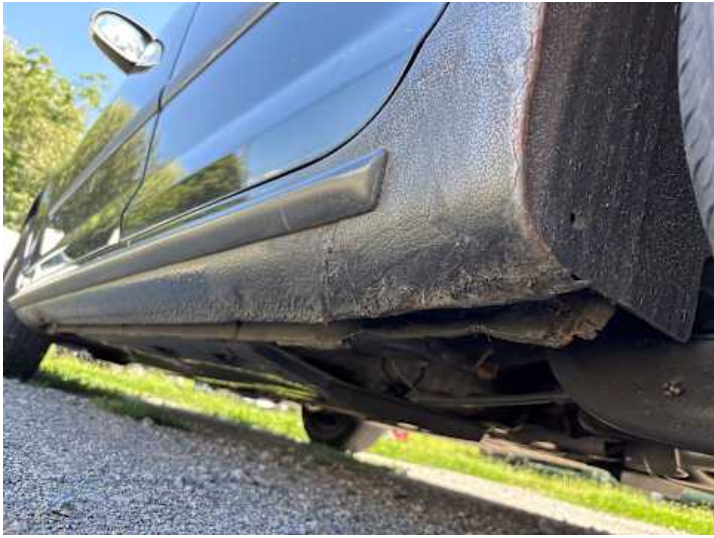
Schweller links (Rost)

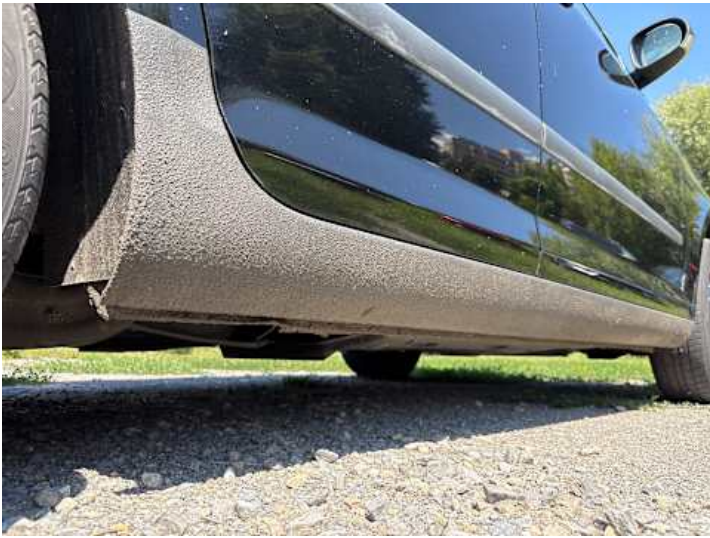
Schweller rechts (Kratzer)

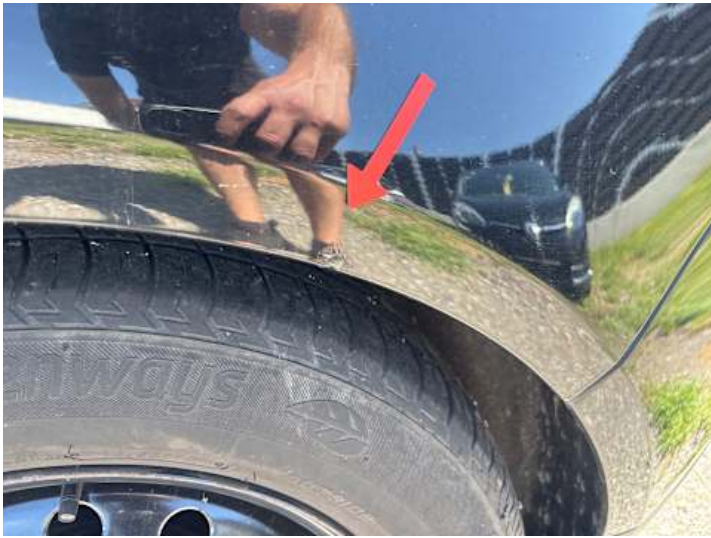
Seitenteil hinten links (Rost)

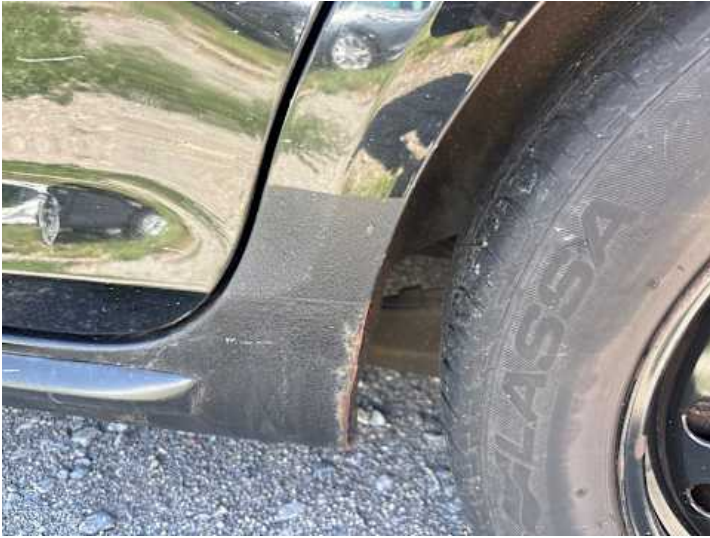
Seitenteil hinten links (Rost)

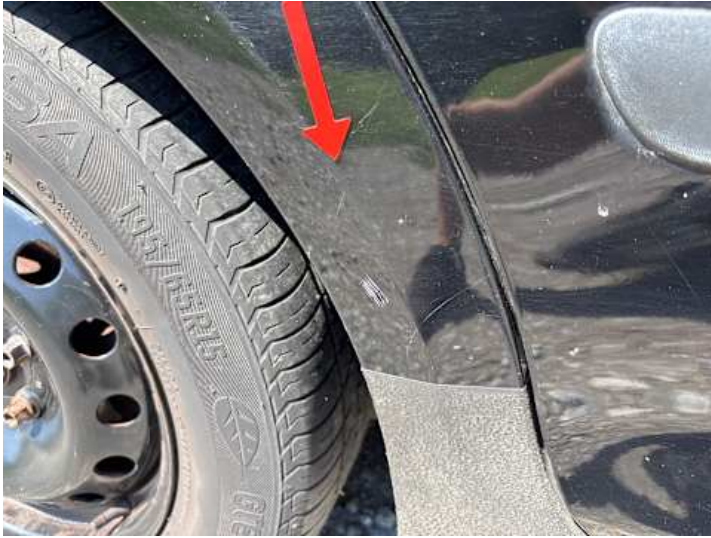
Seitenteil hinten rechts (Kratzer, Lackschaden)

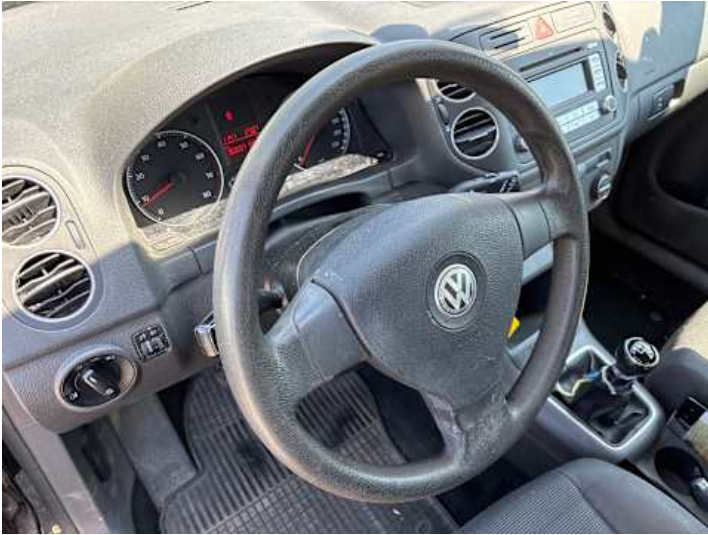
Innenraum (Kratzer, Verschleiß)

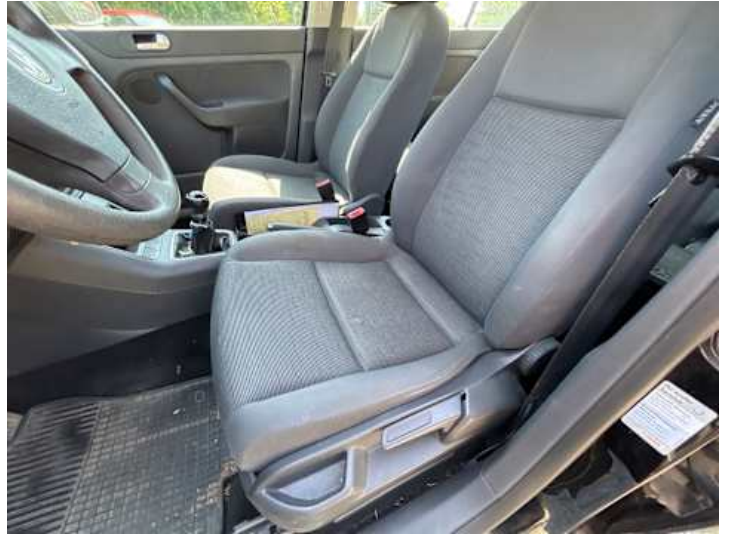
Innenraum (Kratzer, Verschleiß)
