## » Übersicht

| <b>Auftrags-Nr:</b> | 1002533573 |
| <b>Berichts-Nr:</b> | 11025911 |

| <b>Modell:</b> | T-Roc |

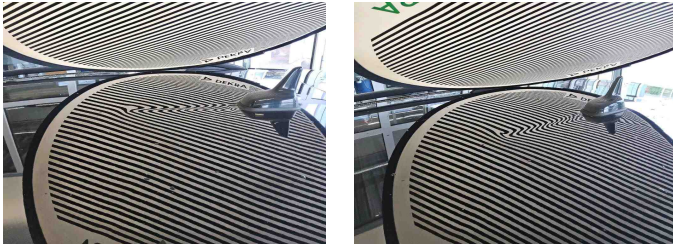
| Nr | Bauteil | Schadensbeschreibung | Reparaturempfehlung |
|---|---|---|---|
| 1 | Dach | Delle(n) | Instandsetzen + lackieren |

1 - Dach - Delle(n) - Instandsetzen + lackieren

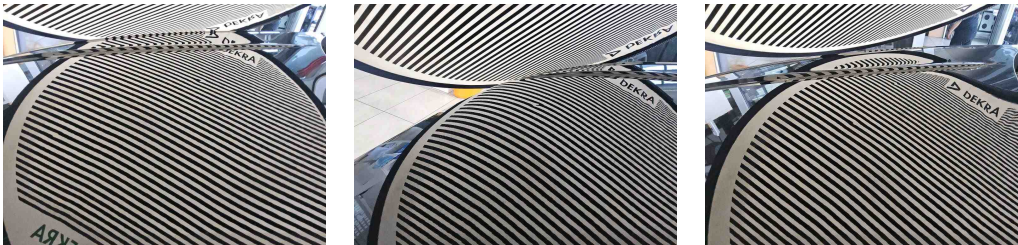
| Nr | Bauteil | Schadensbeschreibung | Reparaturempfehlung |
|---|---|---|---|
| 2 | Motorhaube | Delle(n) | Kaltdrücken |

2 - Motorhaube - Delle(n) - Kaltdrücken

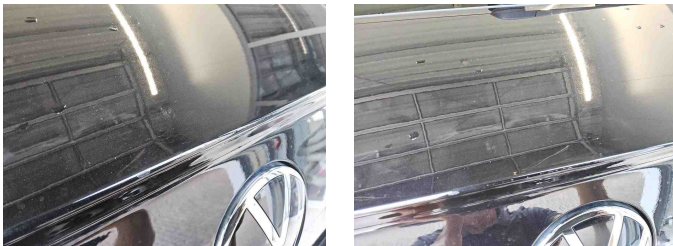
| Nr | Bauteil | Schadensbeschreibung | Reparaturempfehlung |
|---|---|---|---|
| 3 | Heckklappe | Kratzer | Spotrepair |

3 - Heckklappe - Kratzer - Spotrepair

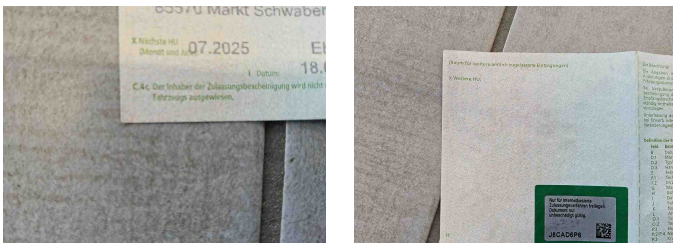
| Nr | Bauteil | Schadensbeschreibung | Reparaturempfehlung |
|---|---|---|---|
| 4 | HU/AU (Haupt-/Abgasuntersuchung) | Abgelaufen | Erneuern |

4 - HU/AU (Haupt-/Abgasuntersuchung) - Abgelaufen - Erneuern
