## Renault Clio Campus

EZ 10/2005 | Kleinwagen | Benzin | Schaltgetriebe | 161.339km  
Besteuerung: Differenzbesteuert (§25a UStG)  
Fahrzeugstandort: 14\*\*\*  
Fahrzeug aufgenommen am: 24.08.2026

# Hinweise zum Zustandsbericht

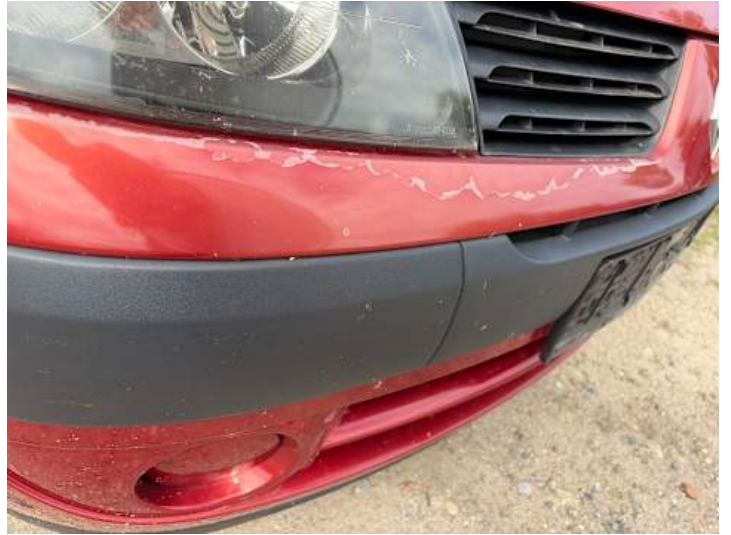
Stoßstange vorne (Lackschaden)

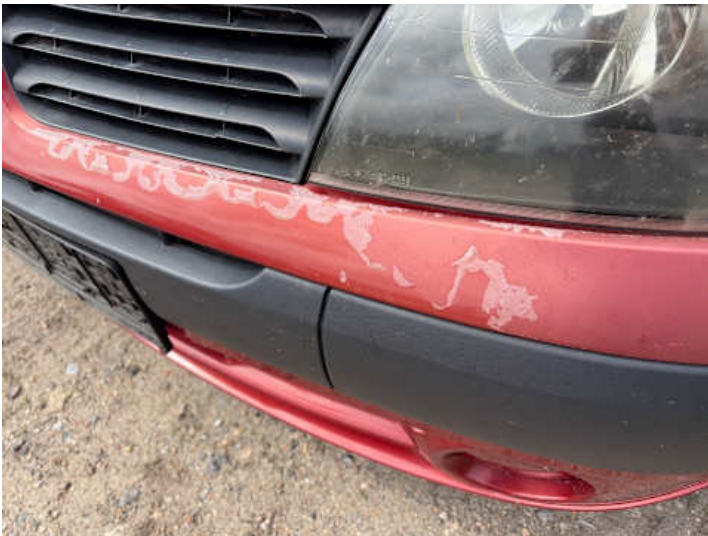
Stoßstange vorne (Lackschaden)

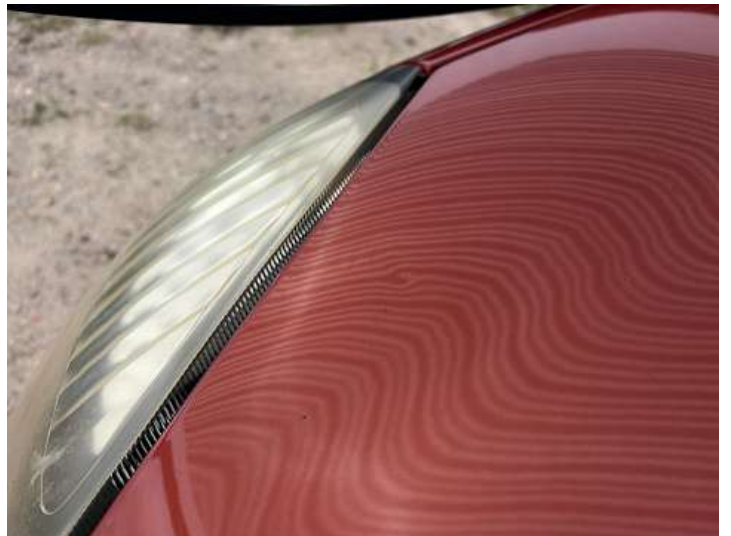
| Fahrzeugteil | Lackschichtdicke (in µm) | Fahrzeugteil | Lackschichtdicke (in µm) |
|---|---|---|---|
| Motorhaube | 130 | Heckklappe | 140 |

Motorhaube (Delle)

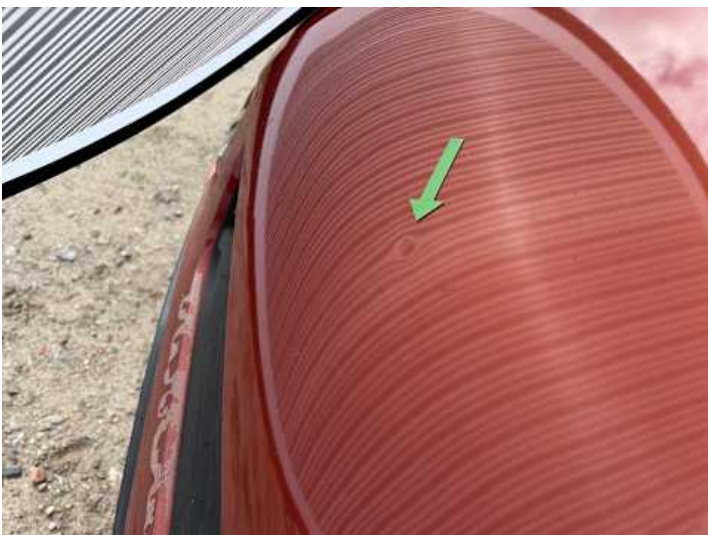
Motorhaube (Delle)

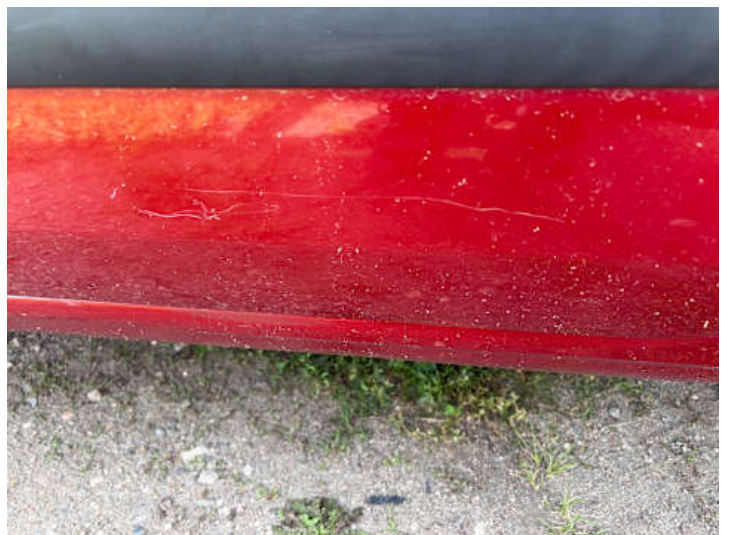
| Fahrzeugteil | Lackschichtdicke (in µm) | Fahrzeugteil | Lackschichtdicke (in µm) |
|---|---|---|---|
| Fahrertür | 120 | Beifahrertür | 140 |

Fahrtür (Lackschaden, Delle)

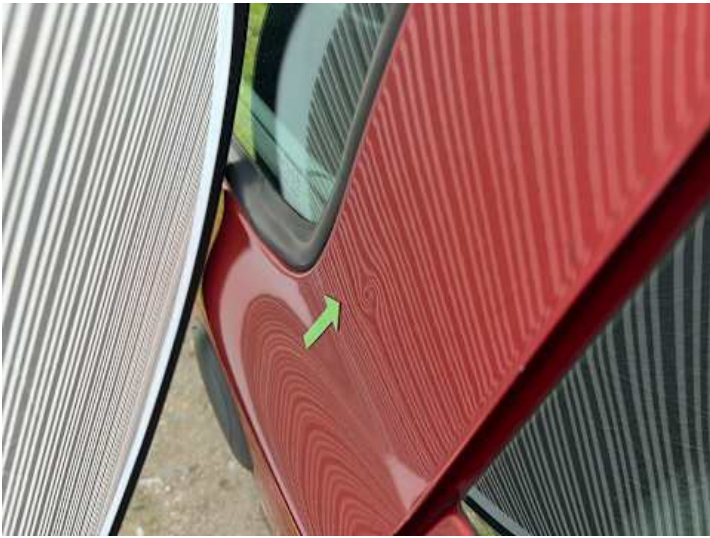
Fahrertür (Lackschaden, Delle)

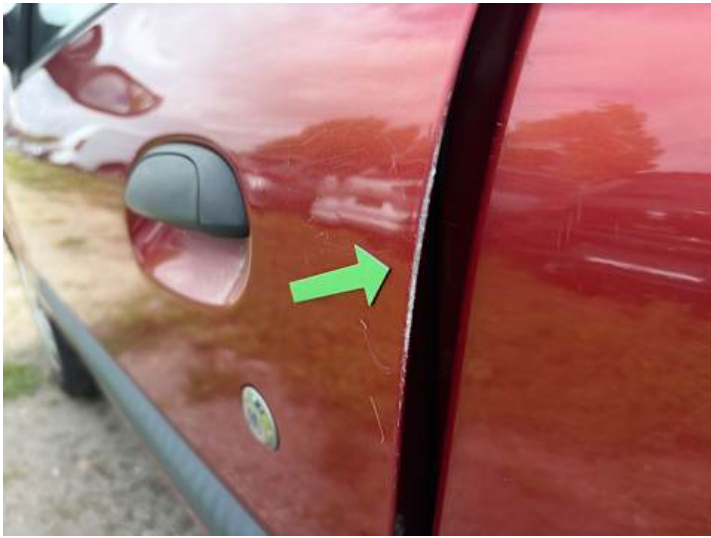
Fahrertür (Lackschaden, Delle)

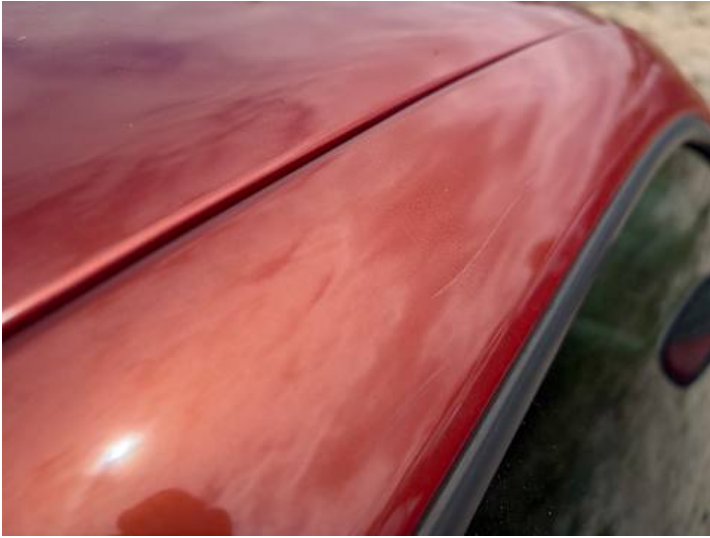
Beifahrertür (Lackschaden, Delle)

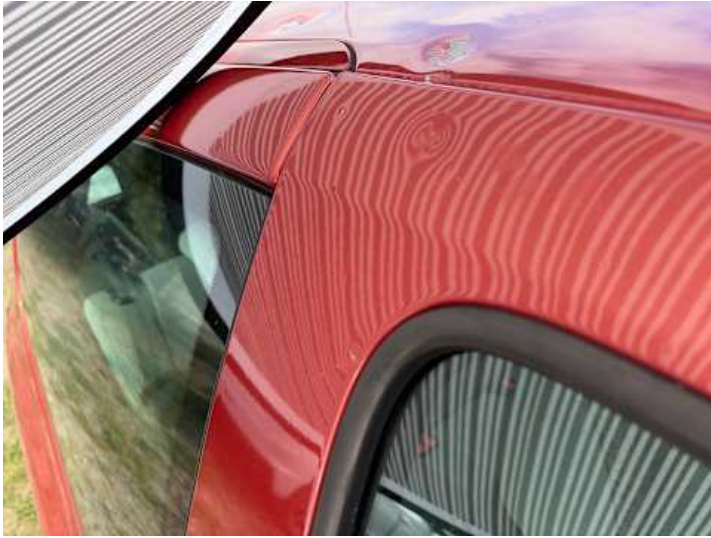
Beifahrertür (Lackschaden, Delle)

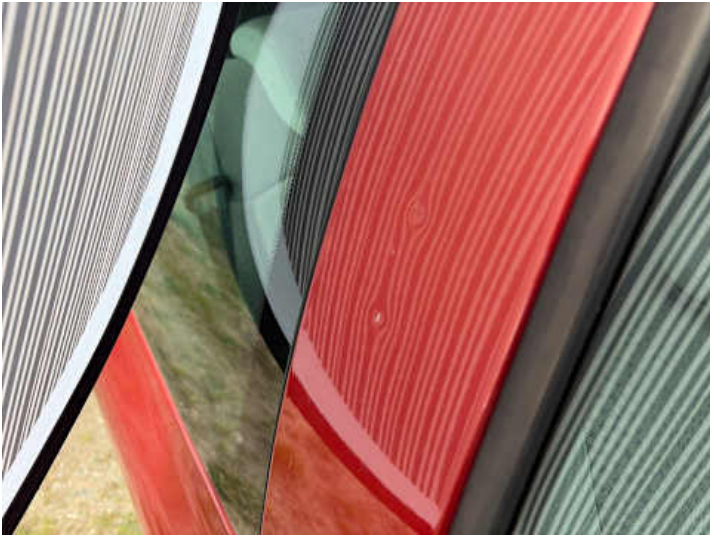
Beifahrertür (Lackschaden, Delle)

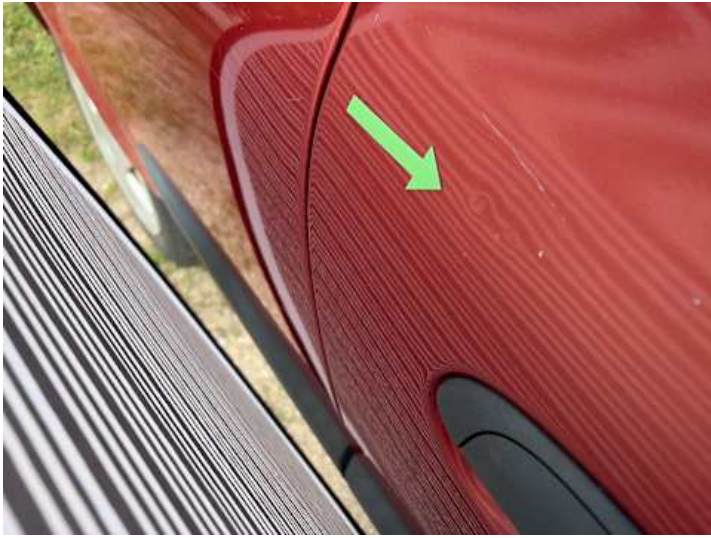
Beifahrertür (Lackschaden, Delle)

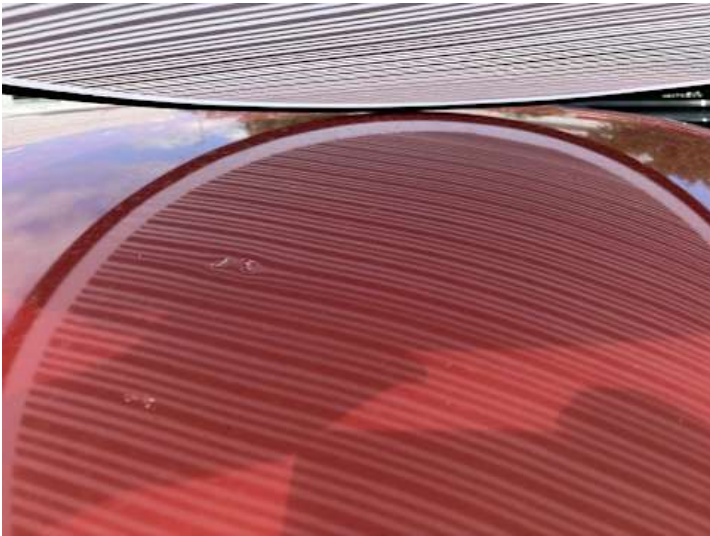
| Fahrzeugteil | Lackschichtdicke (in µm) | Fahrzeugteil | Lackschichtdicke (in µm) |
|---|---|---|---|
| Dach | 135 | | |

Dach (Delle, Anderer Schaden): Vandalismusschaden

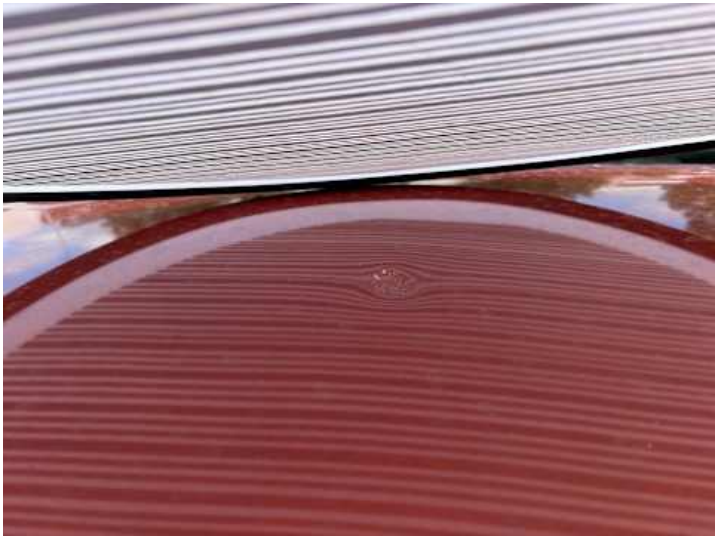
Dach (Delle, Anderer Schaden): Vandalismusschaden

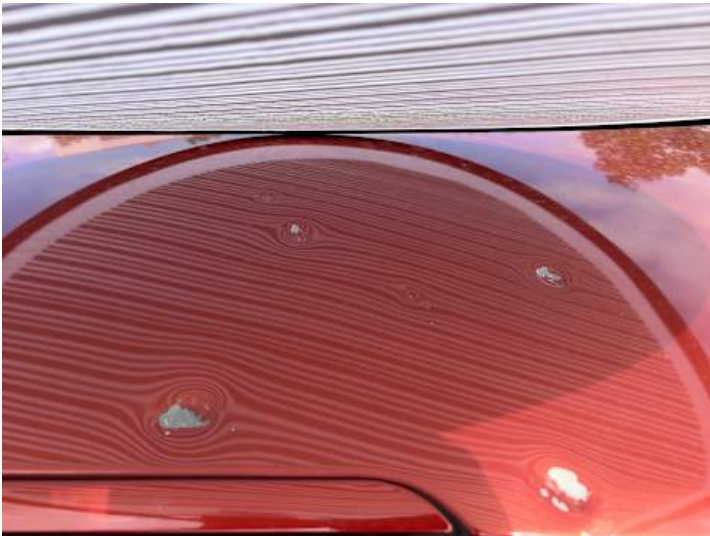
Dach (Delle, Anderer Schaden): Vandalismusschaden

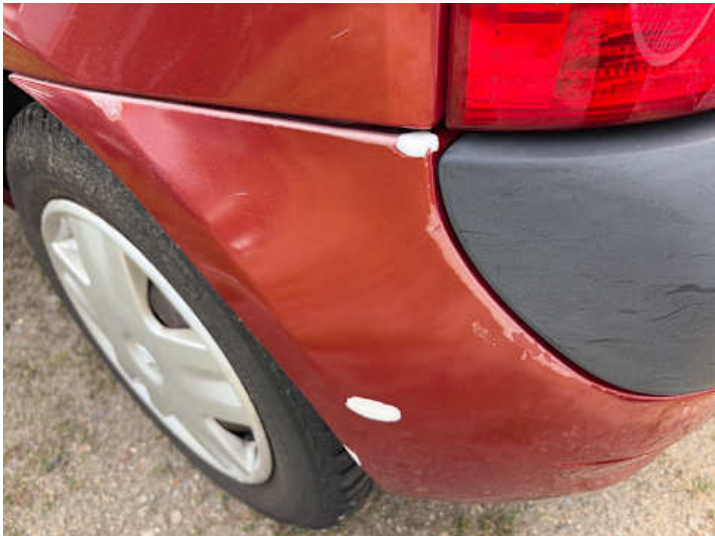
Stoßstange hinten (Kratzer, Lackschaden)

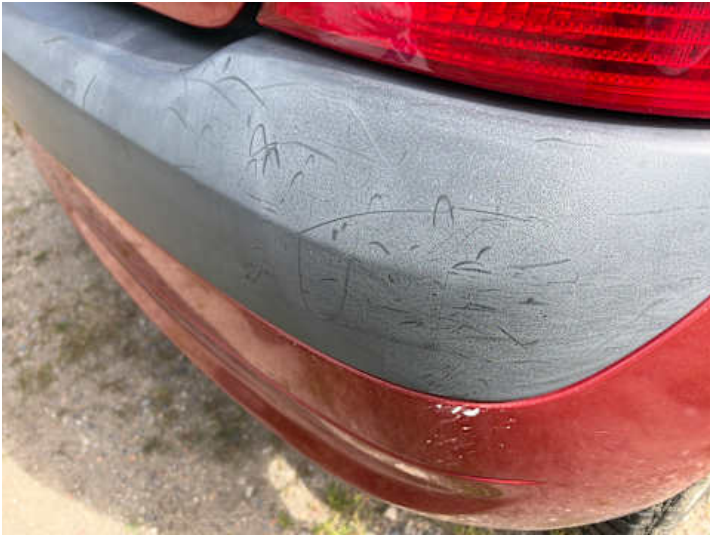
Stoßstange hinten (Kratzer, Lackschaden)

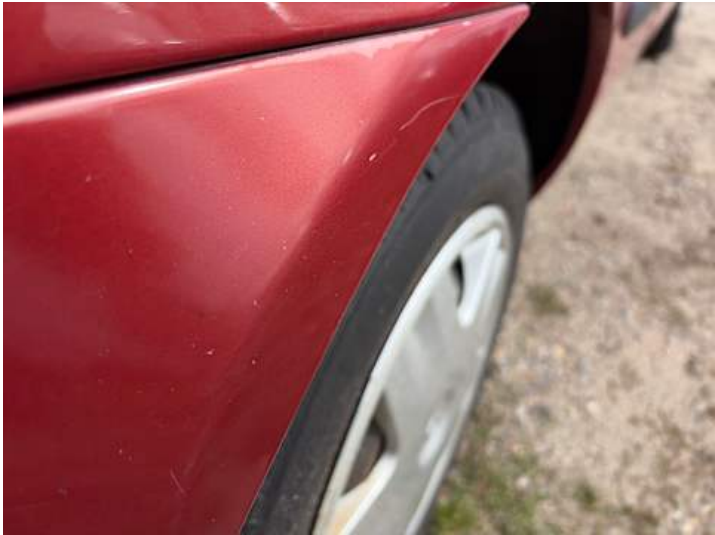
Stoßstange hinten (Kratzer, Lackschaden)

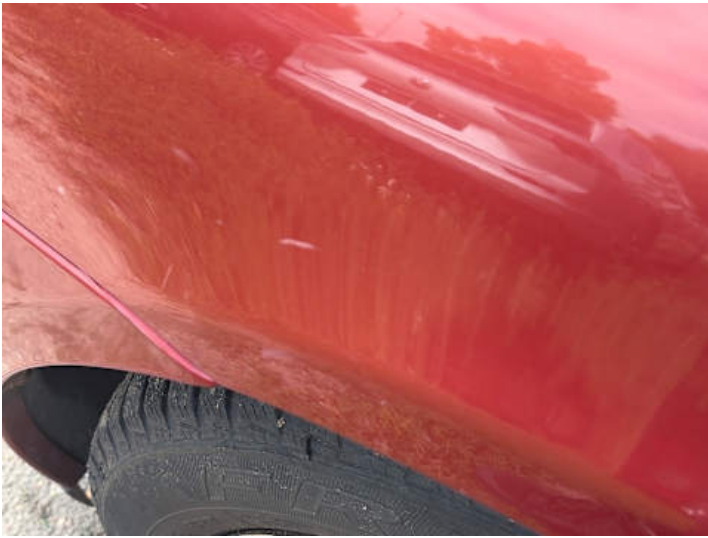
Kotflügel vorne links (Kratzer)

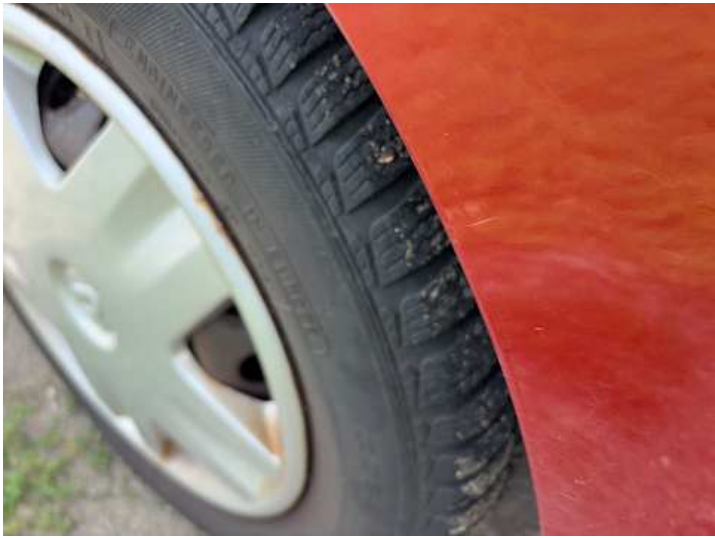
Kotflügel vorne links (Kratzer)

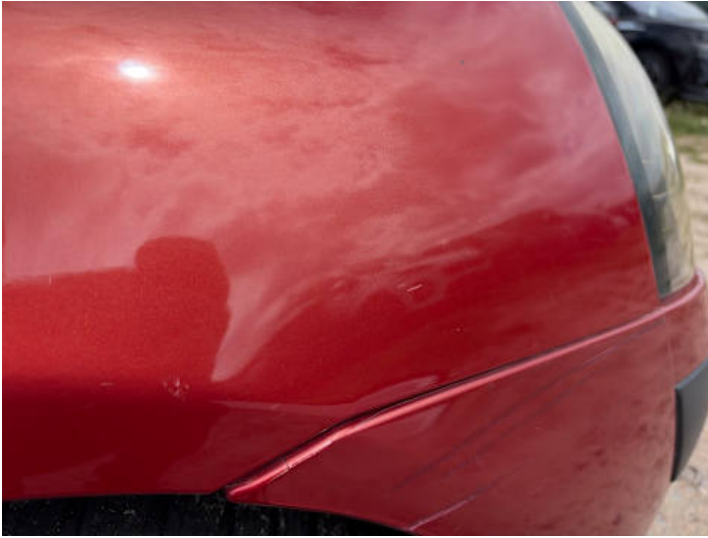
Kotflügel vorne rechts (Kratzer)

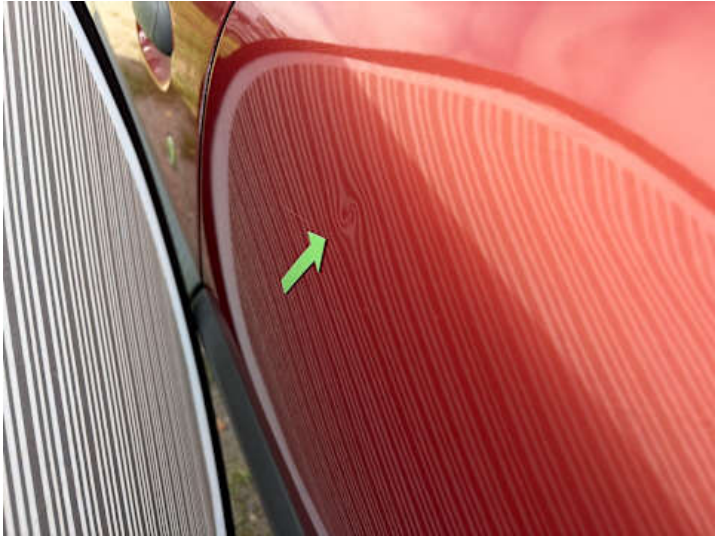
| Fahrzeugteil | Lackschichtdicke (in µm) | Fahrzeugteil | Lackschichtdicke (in µm) |
|---|---|---|---|
| Seitenteil hinten links | 140 | Seitenteil hinten rechts | 135 |

Seitenteil hinten links (Kratzer, Delle)

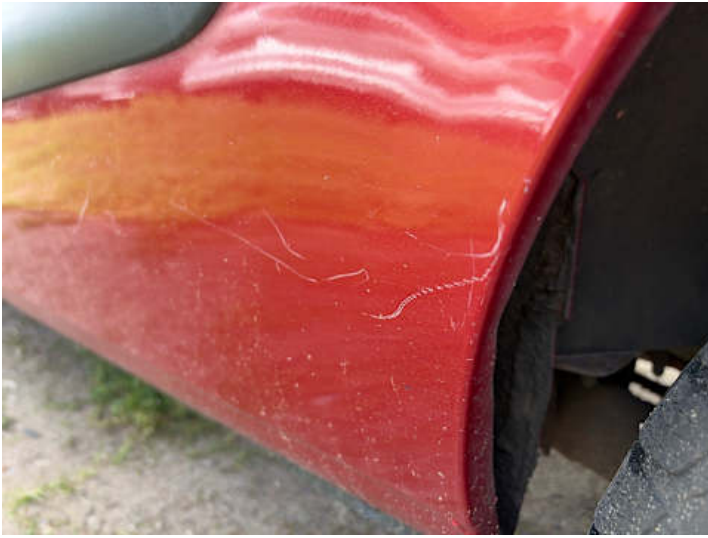
Seitenteil hinten links (Kratzer, Delle)

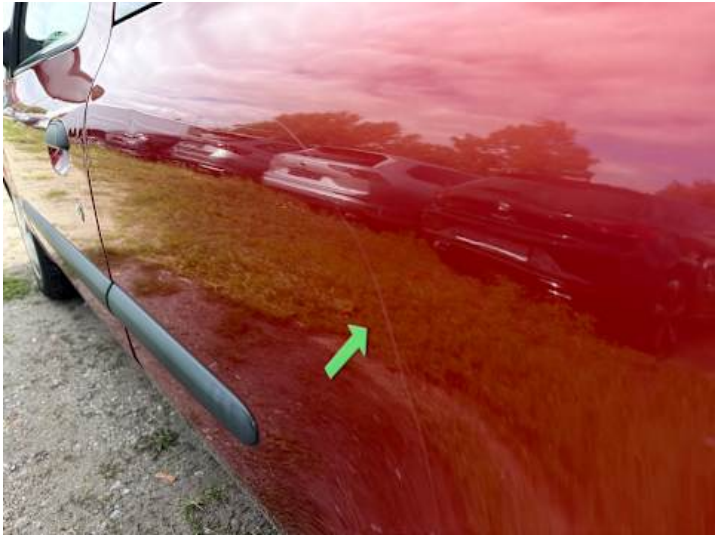
Seitenteil hinten links (Kratzer, Delle)

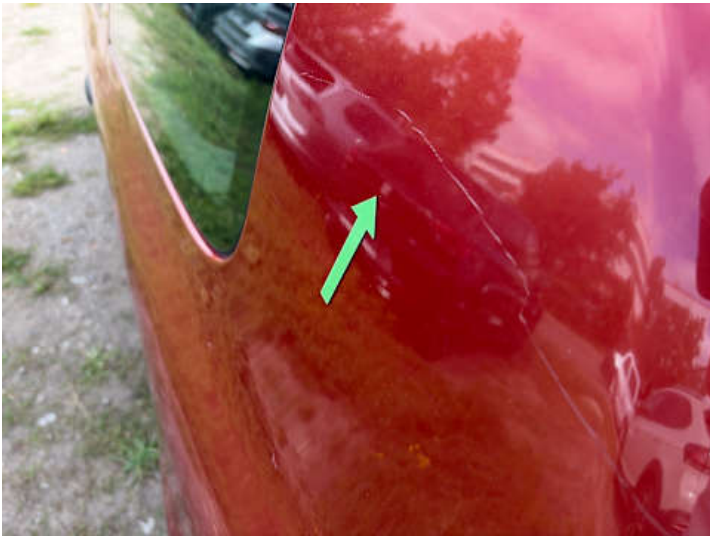
Seitenteil hinten links (Kratzer, Delle)

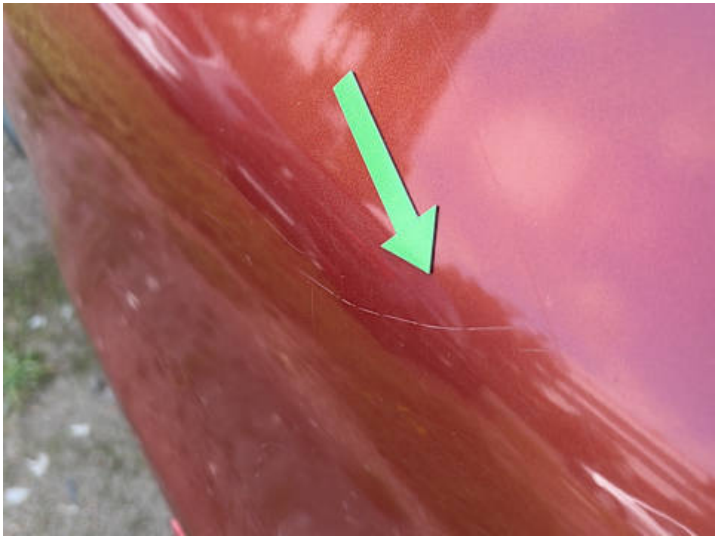
Seitenteil hinten links (Kratzer, Delle)

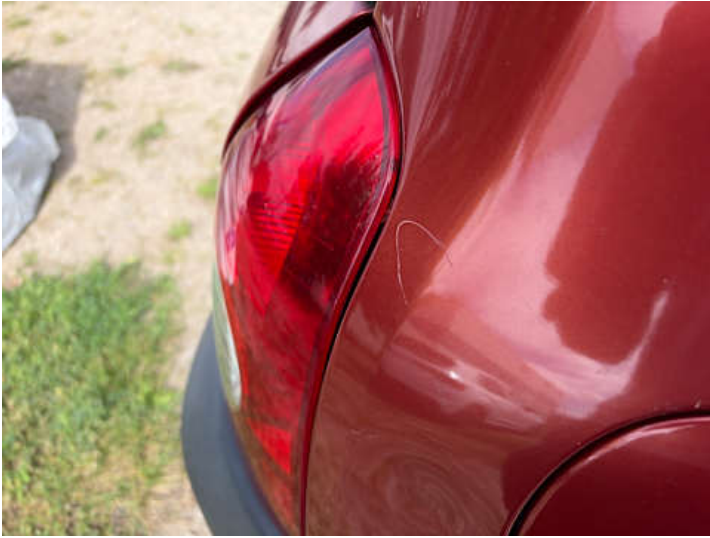
Seitenteil hinten rechts (Lackschaden, Delle)

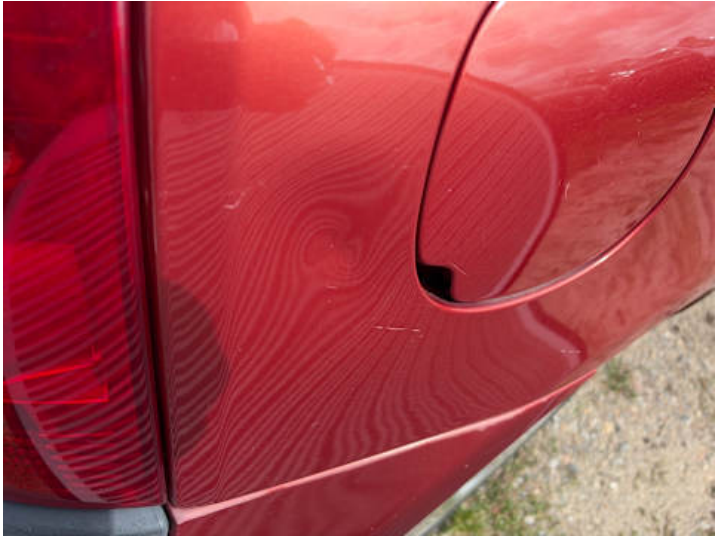
Seitenteil hinten rechts (Lackschaden, Delle)

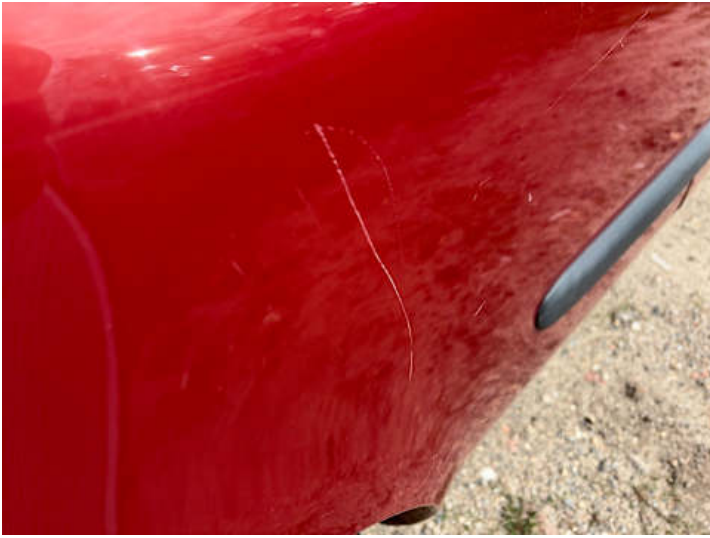
Seitenteil hinten rechts (Lackschaden, Delle)

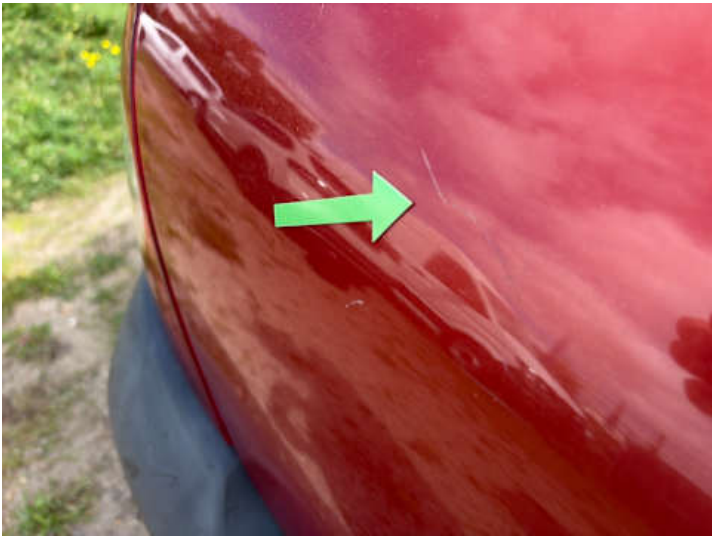
Heckklappe (Kratzer)

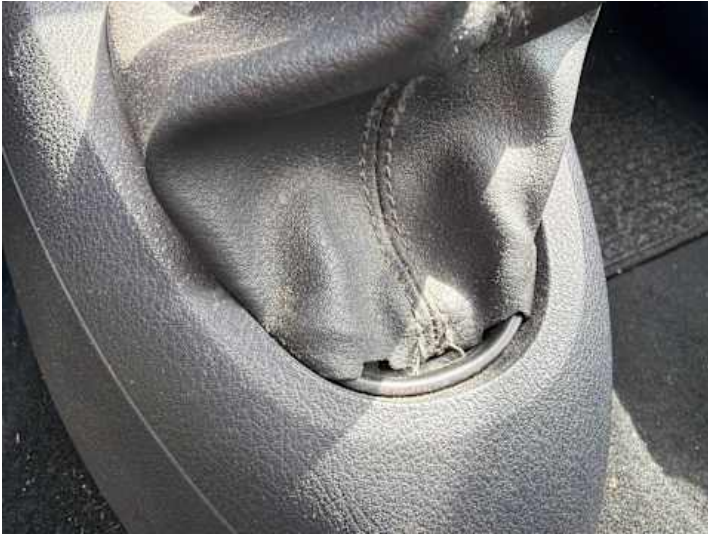
Innenraum (Riss/Bruch)
