## Opel Corsa Color Edition ecoFlex

EZ 11/2015 | Kleinwagen | Diesel | Schaltgetriebe | 164.137km  
Besteuerung: Differenzbesteuert (§25a UStG)  
Fahrzeugstandort: 45\*\*\*  
Fahrzeug aufgenommen am: 09.08.2026

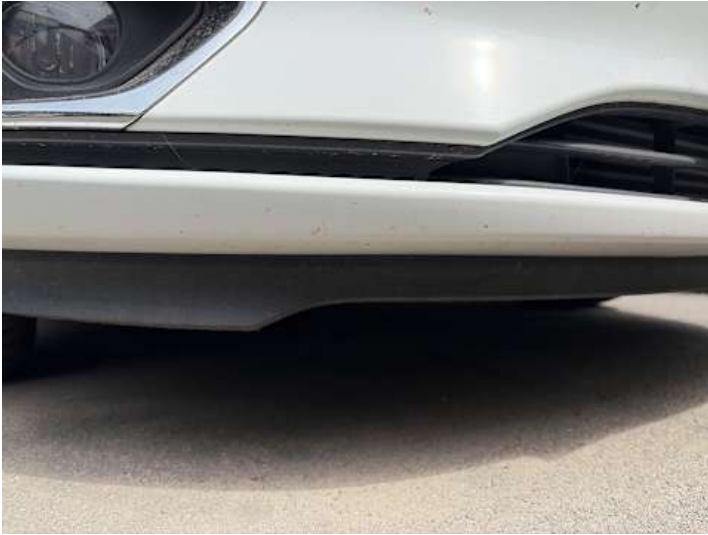
Stoßstange vorne (Lackschaden, Kratzer)

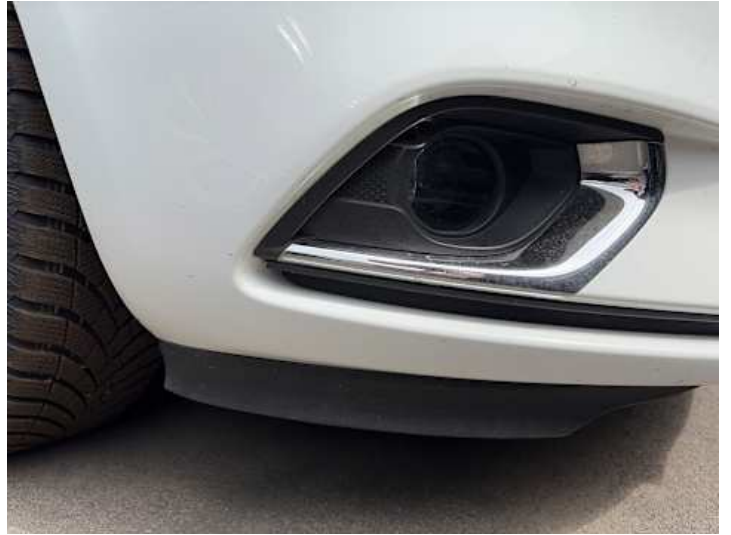
Stoßstange vorne (Lackschaden, Kratzer)

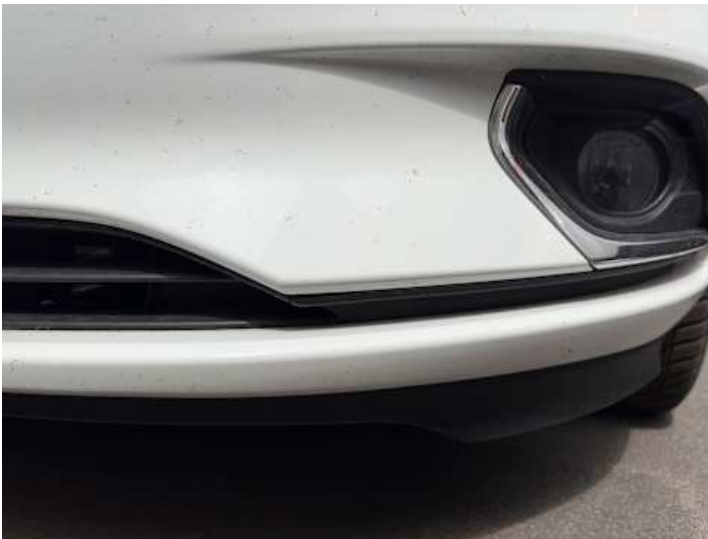
Stoßstange vorne (Lackschaden, Kratzer)

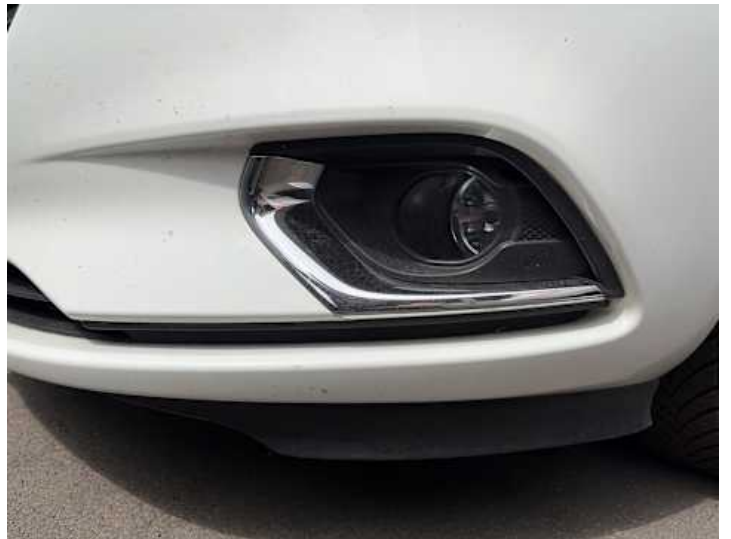
Stoßstange vorne (Lackschaden, Kratzer)

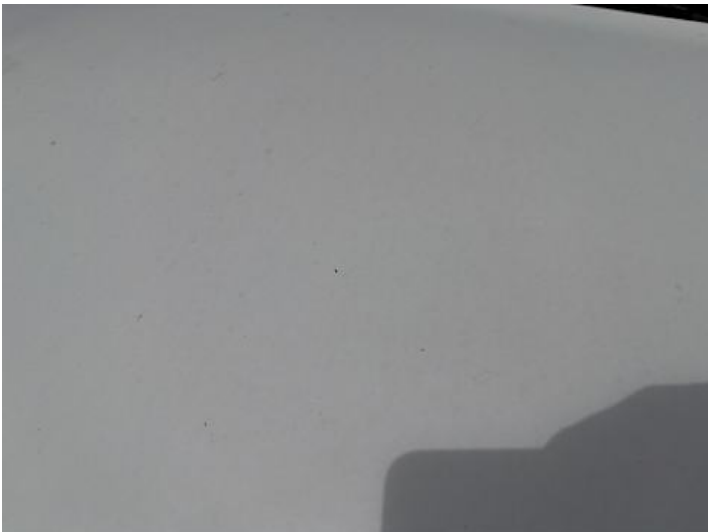
Motorhaube (Lackschaden, Kratzer, Steinschlag)

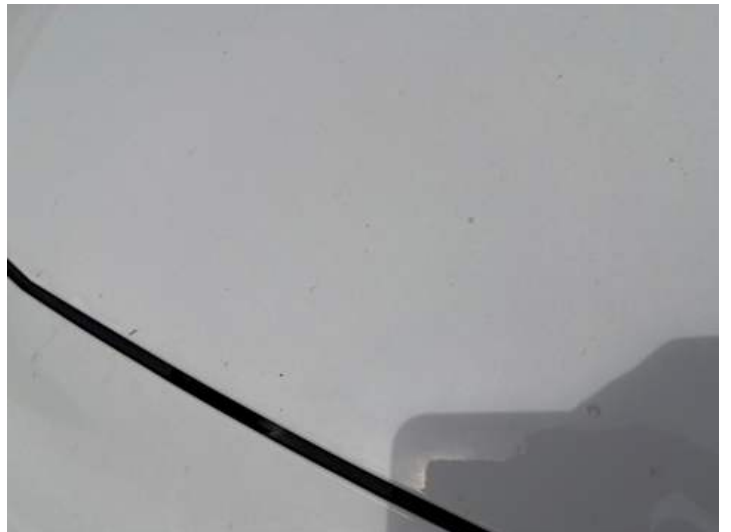
Motorhaube (Lackschaden, Kratzer, Steinschlag)

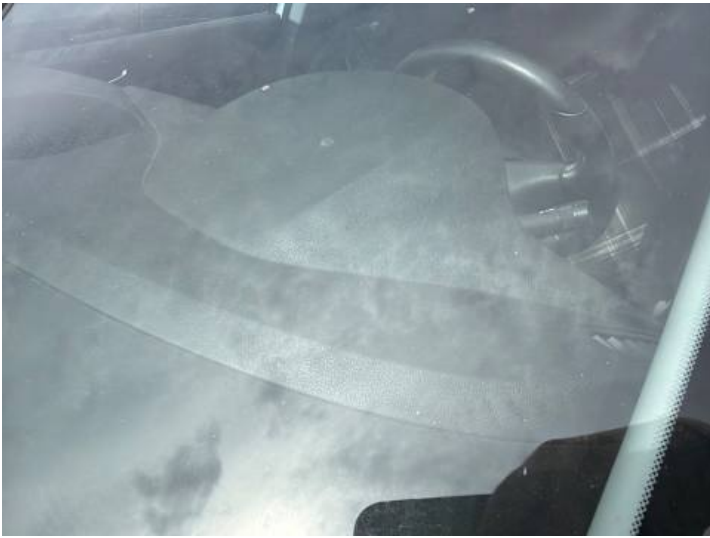
Windschutzscheibe (Steinschlag)

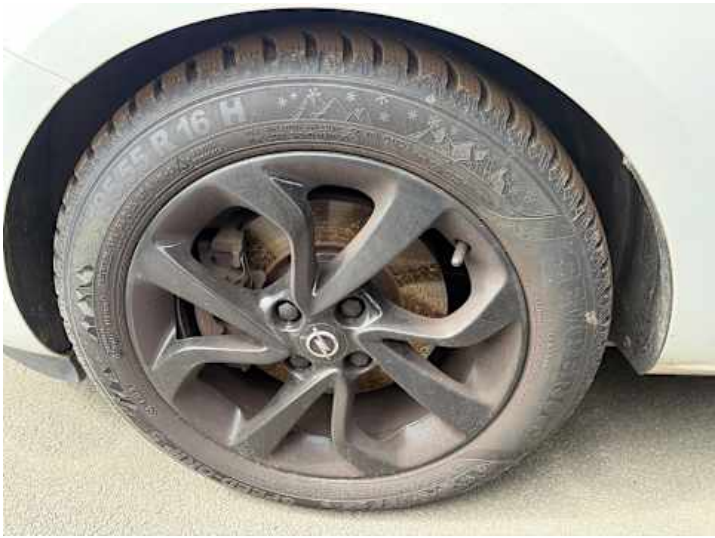
Rad (Kratzer)

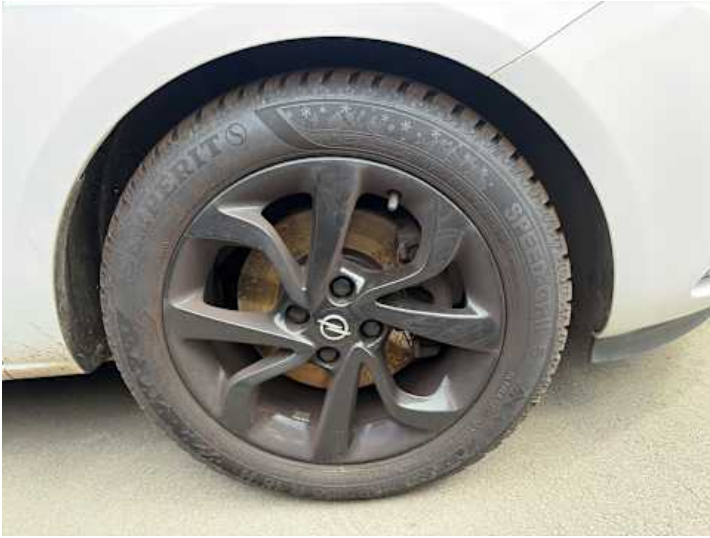
Rad (Kratzer)

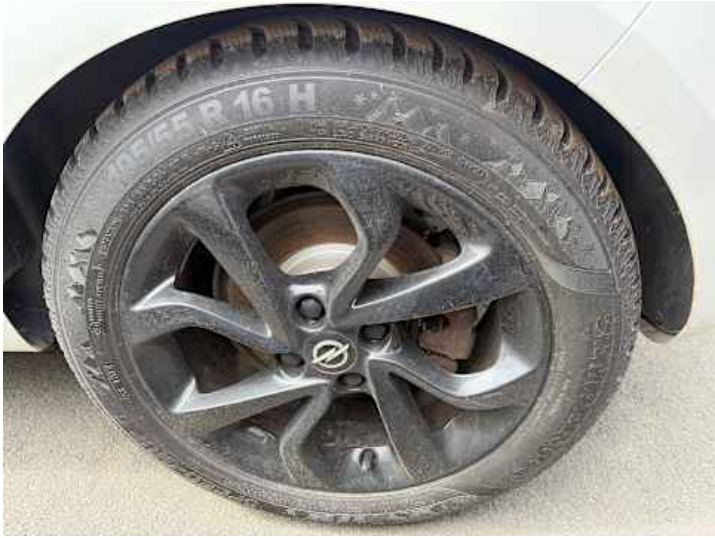
Rad (Kratzer)

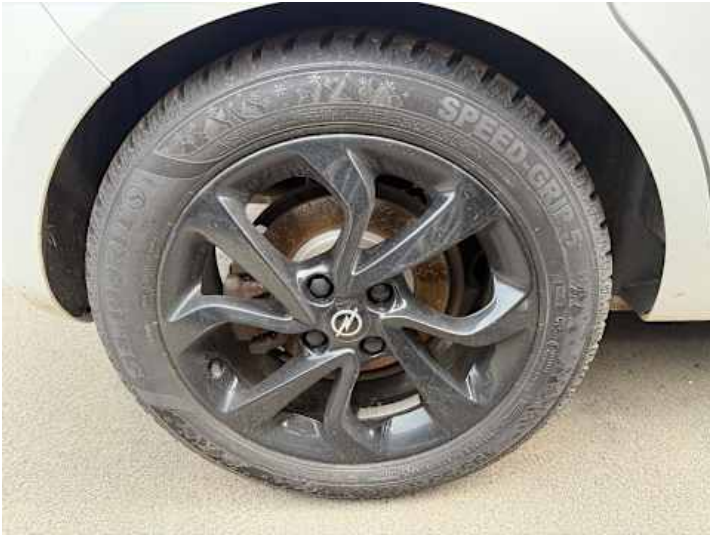
Rad (Kratzer)

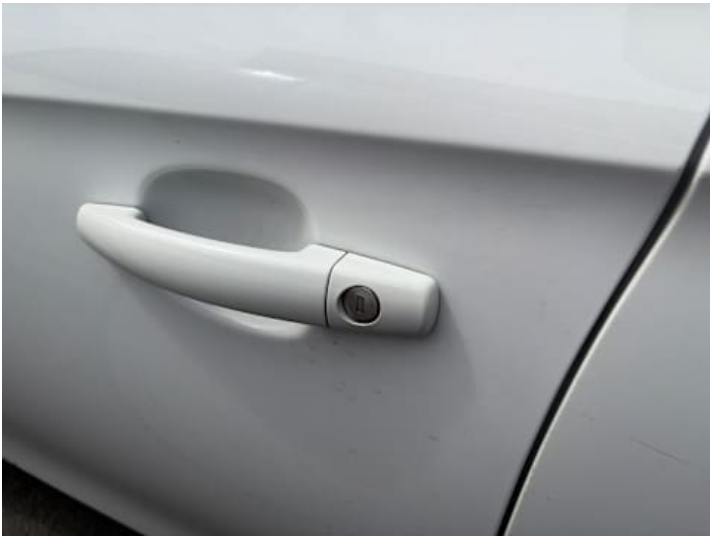
Fahrertür (Lackschaden, Kratzer)

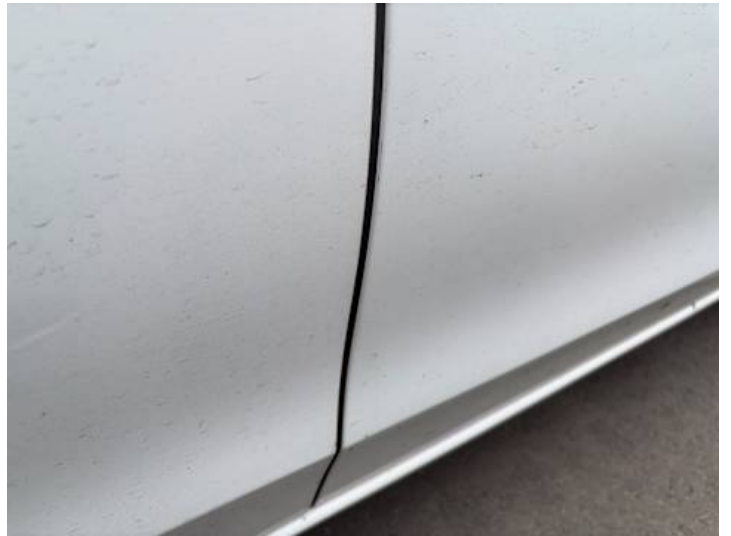
Beifahrertür (Lackschaden, Kratzer)

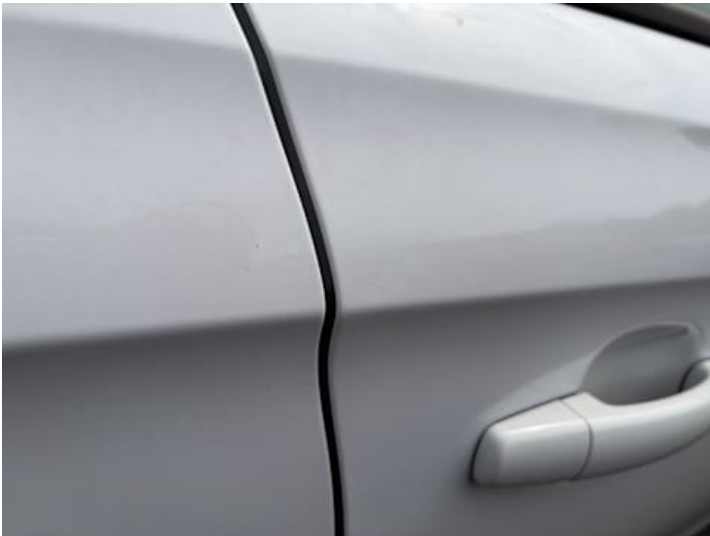
Beifahrertür (Lackschaden, Kratzer)

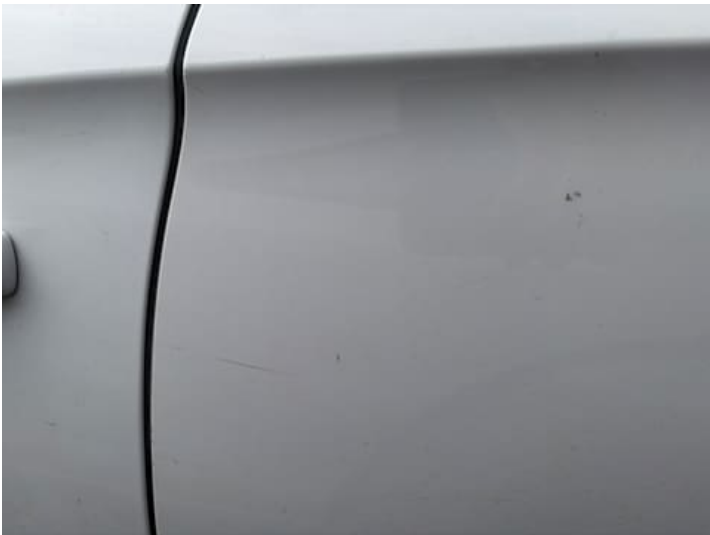
Türe hinten links (Lackschaden, Kratzer)

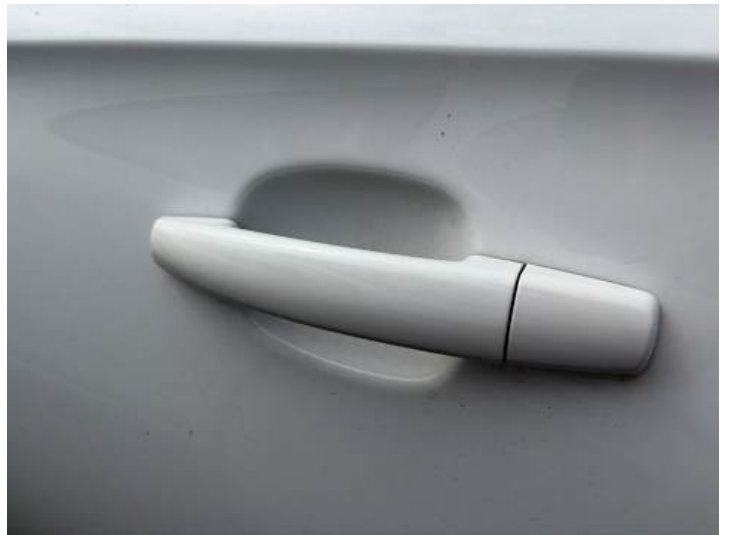
Türe hinten links (Lackschaden, Kratzer)

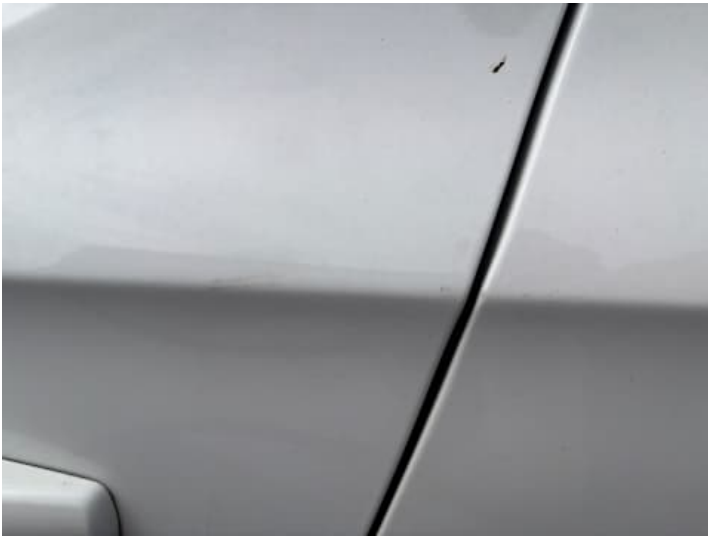
Türe hinten links (Lackschaden, Kratzer)

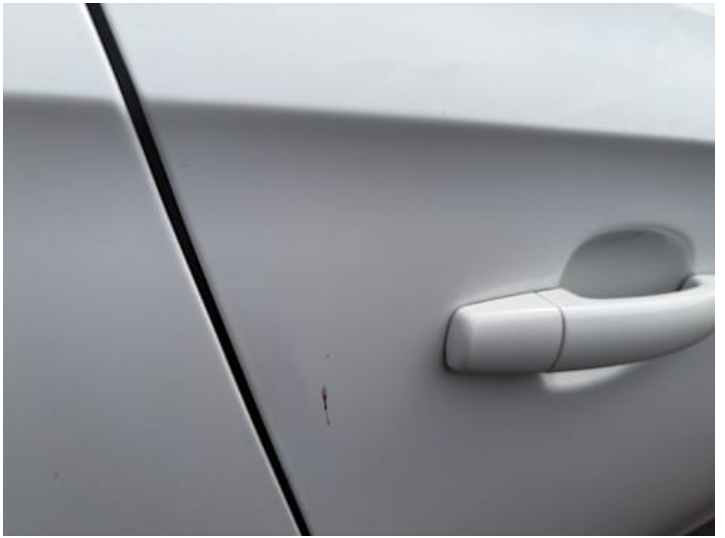
| Fahrzeugteil | Lackschichtdicke (in µm) | Fahrzeugteil | Lackschichtdicke (in µm) |
|---|---|---|---|
| Türe hinten links | 135 | Türe hinten rechts | 185 |

Türe hinten rechts (Lackschaden, Kratzer)

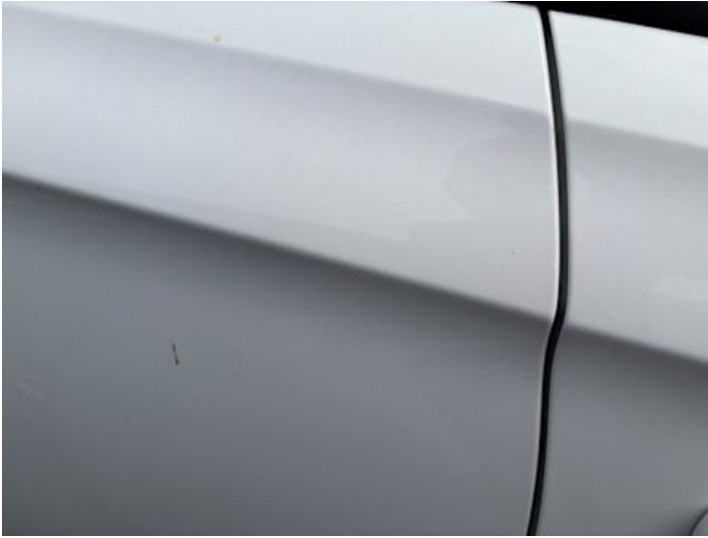
Türe hinten rechts (Lackschaden, Kratzer)

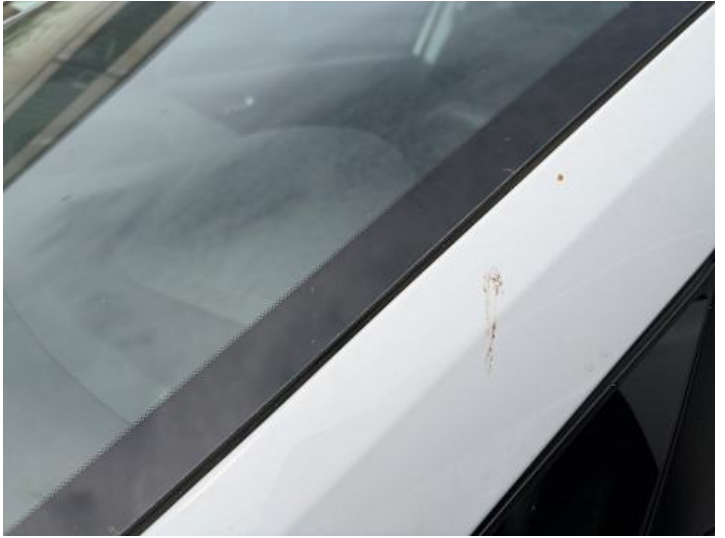
| Fahrzeugteil | Lackschichtdicke (in µm) | Fahrzeugteil | Lackschichtdicke (in µm) |
|---|---|---|---|
| Dach | 310 | | |

Dach (Lackschaden, Kratzer, Steinschlag)

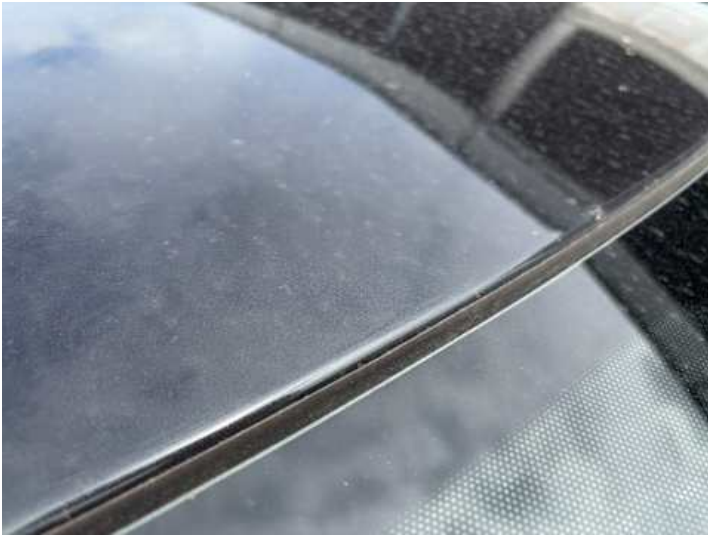
Dach (Lackschaden, Kratzer, Steinschlag)

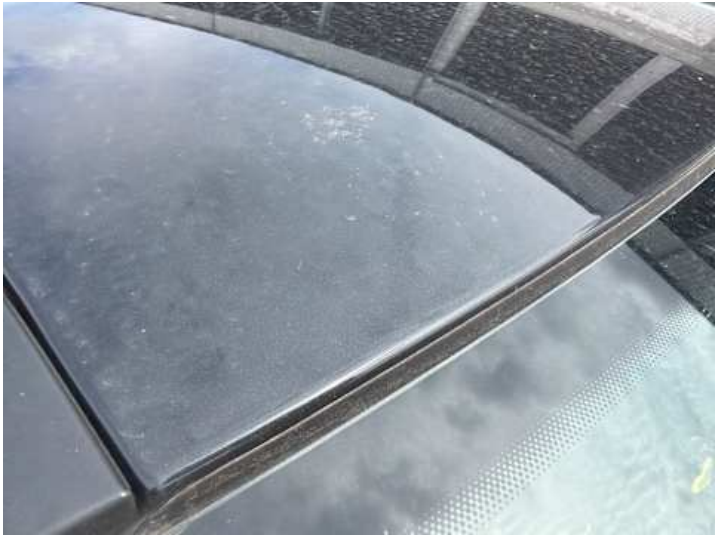
Dach (Lackschaden, Kratzer, Steinschlag)

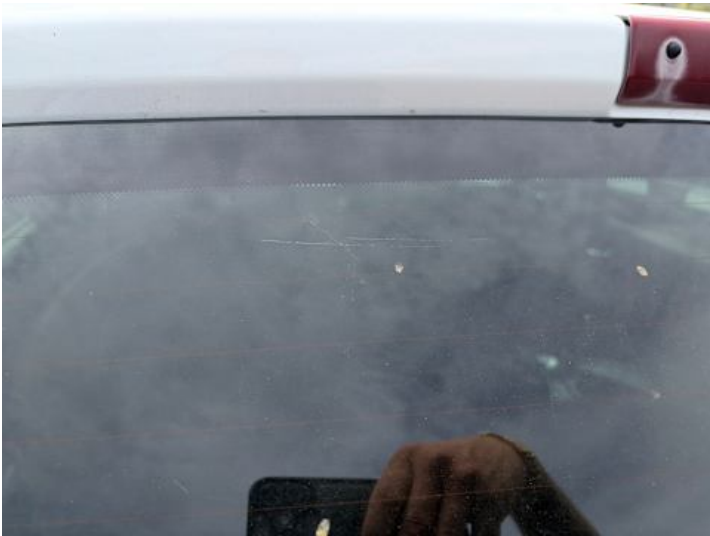
Rückscheibe (Kratzer)

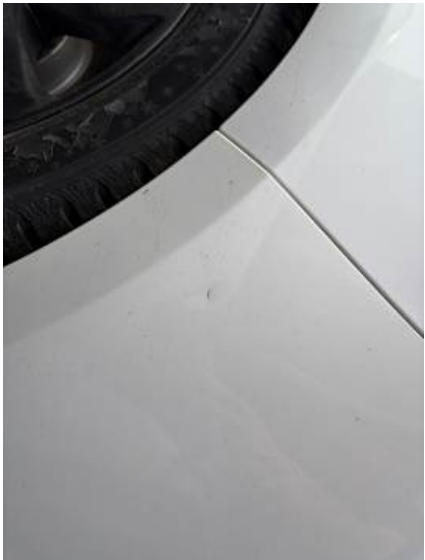
Stoßstange hinten (Lackschaden, Kratzer)

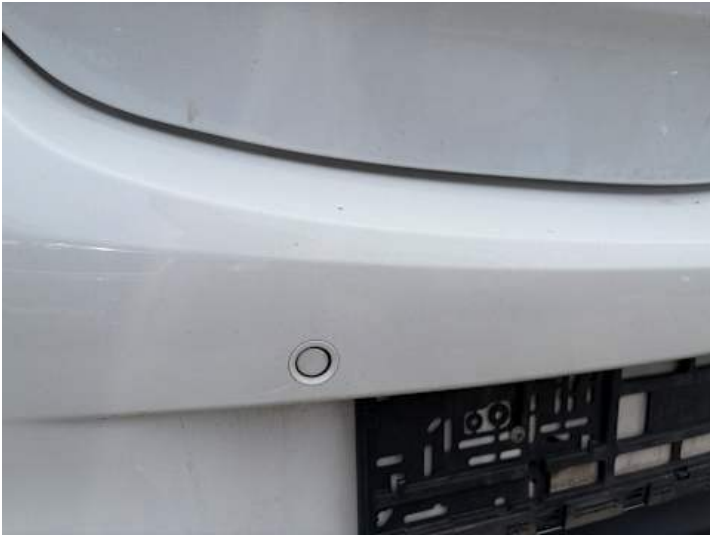
Stoßstange hinten (Lackschaden, Kratzer)

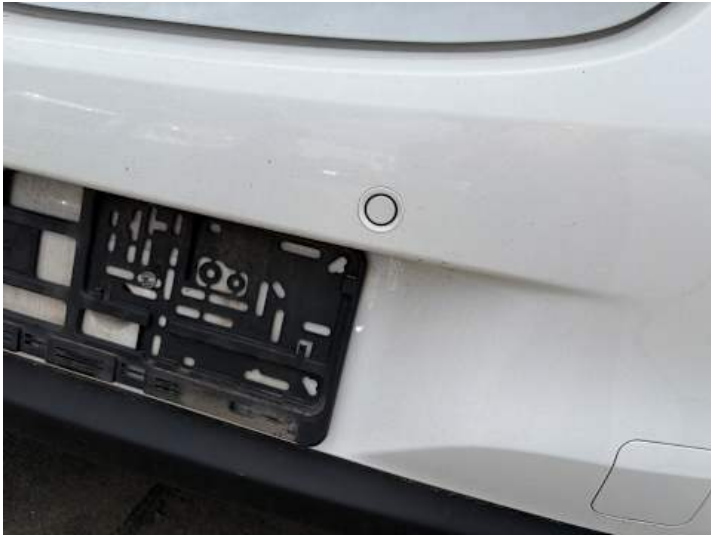
Stoßstange hinten (Lackschaden, Kratzer)

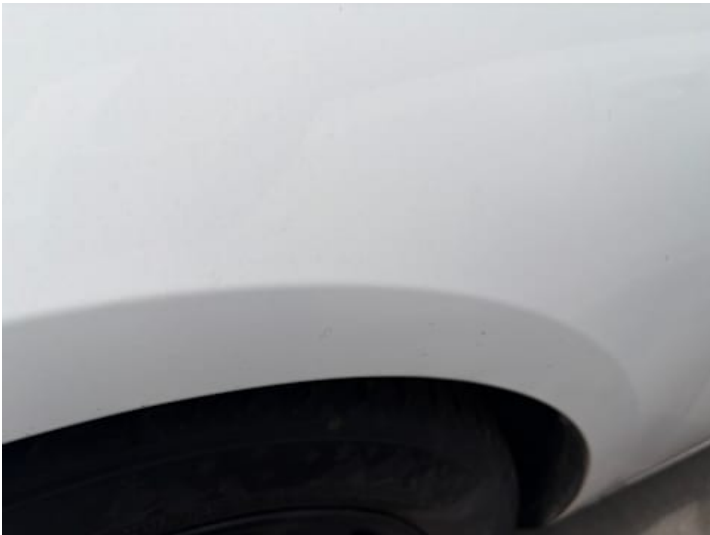
Kotflügel vorne links (Lackschaden, Kratzer)

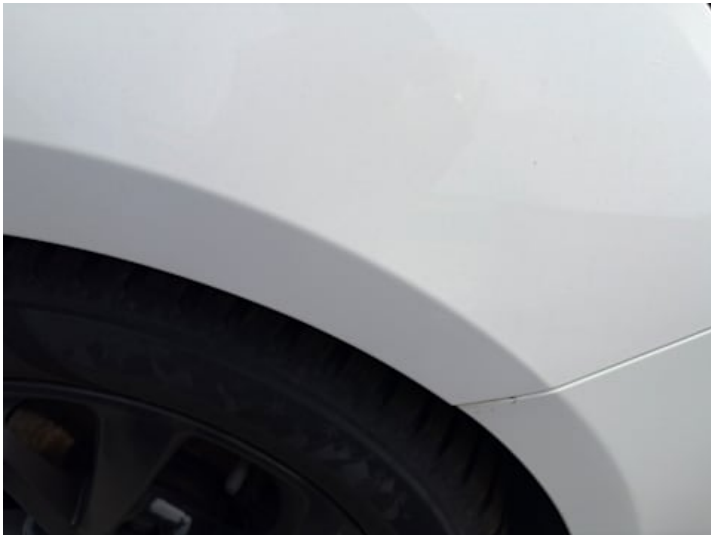
Kotflügel vorne rechts (Lackschaden, Kratzer)

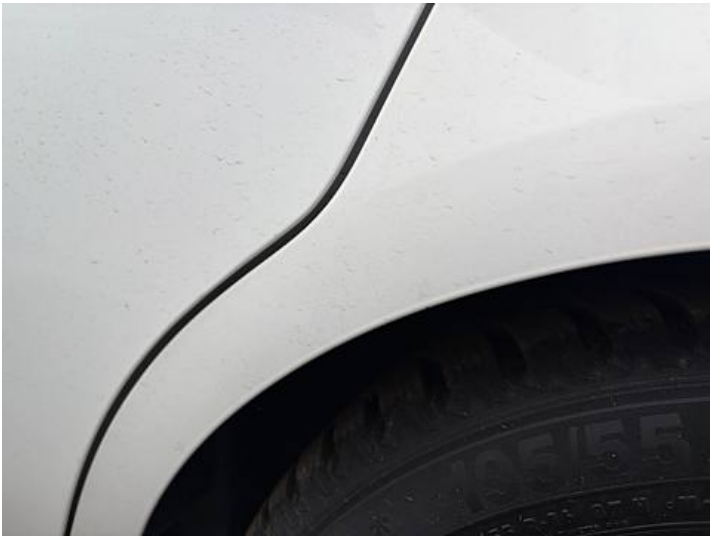
Seitenteil hinten links (Lackschaden, Kratzer)

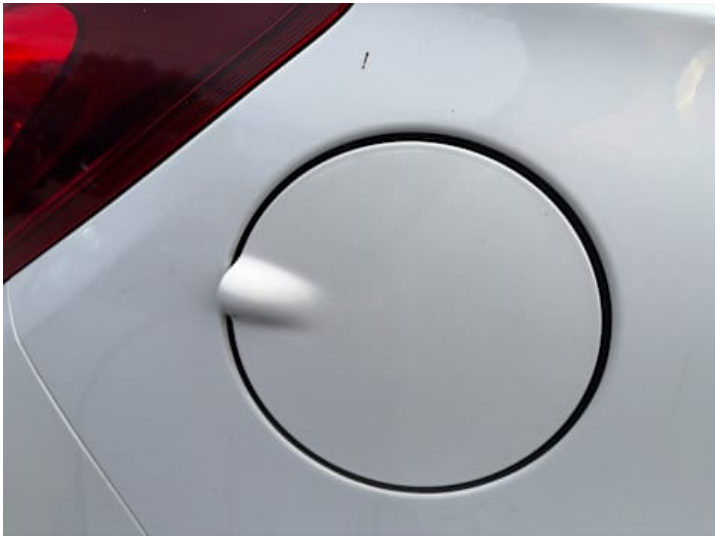
Seitenteil hinten rechts (Lackschaden, Kratzer)

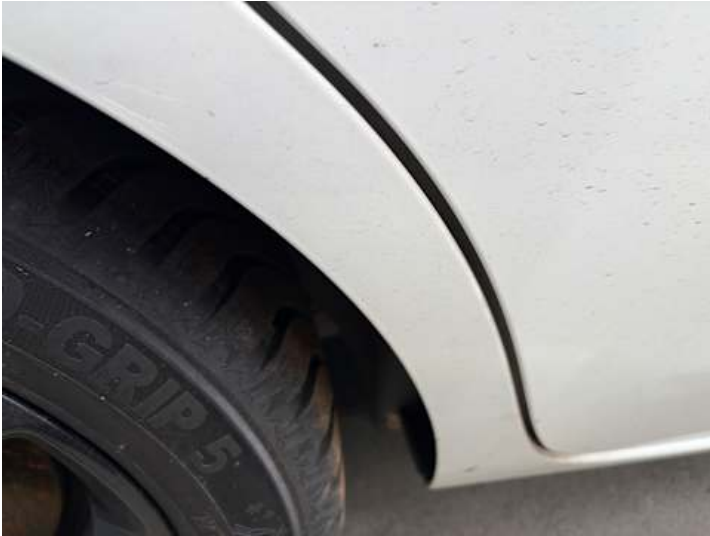
Seitenteil hinten rechts (Lackschaden, Kratzer)

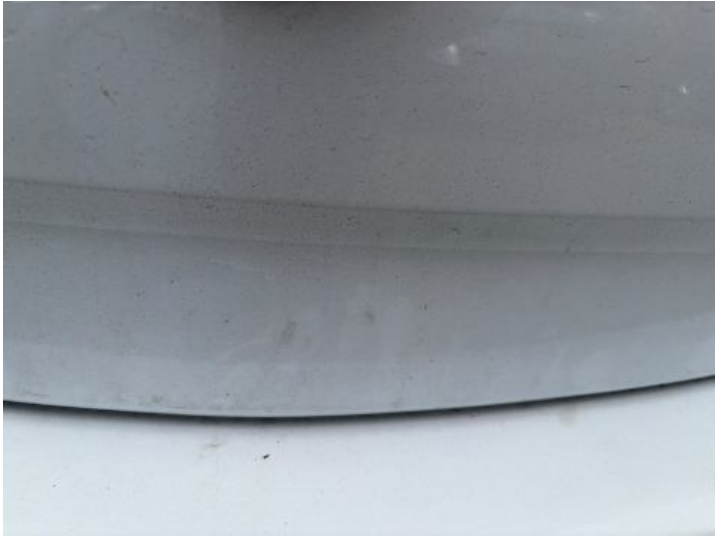
Heckklappe (Lackschaden, Kratzer)

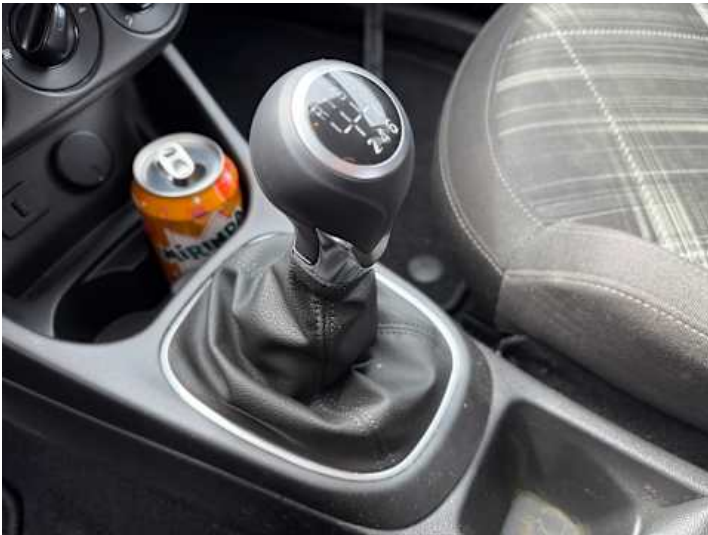
Innenraum (Verschleiß)

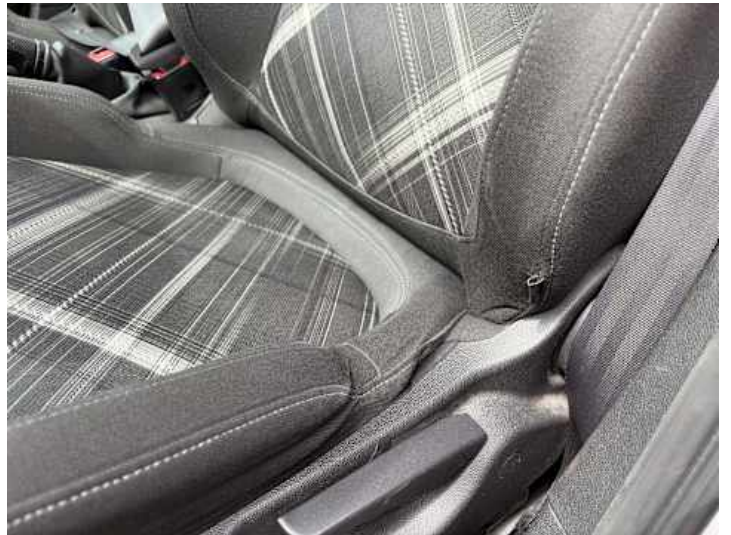
Innenraum (Verschleiß)

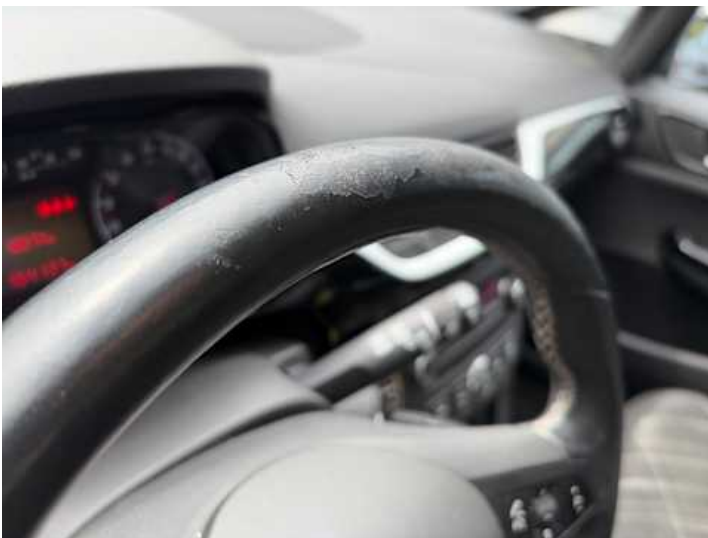
Innenraum (Verschleiß)

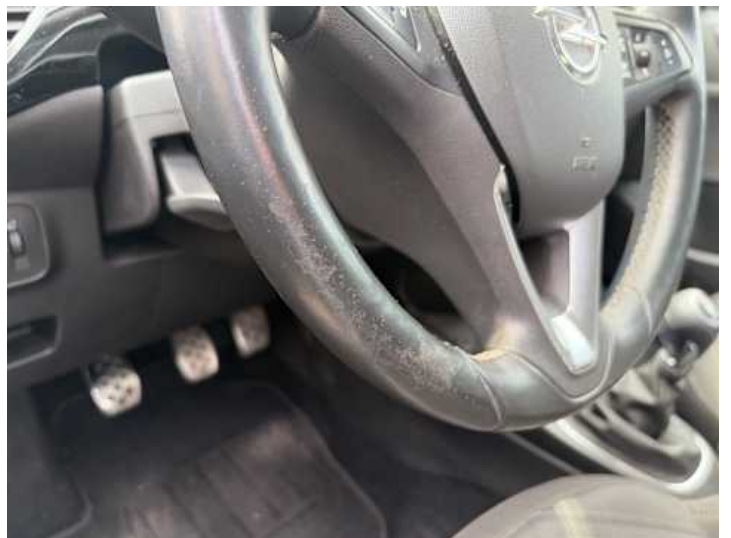
Innenraum (Verschleiß)

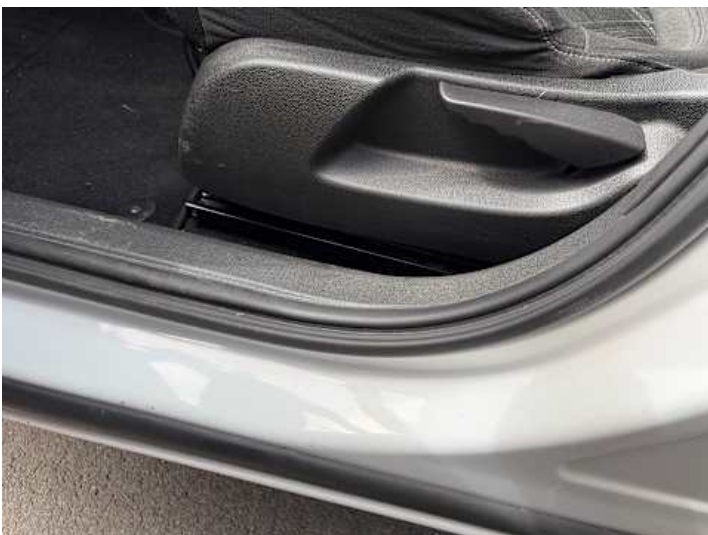
Innenraum (Kratzer)

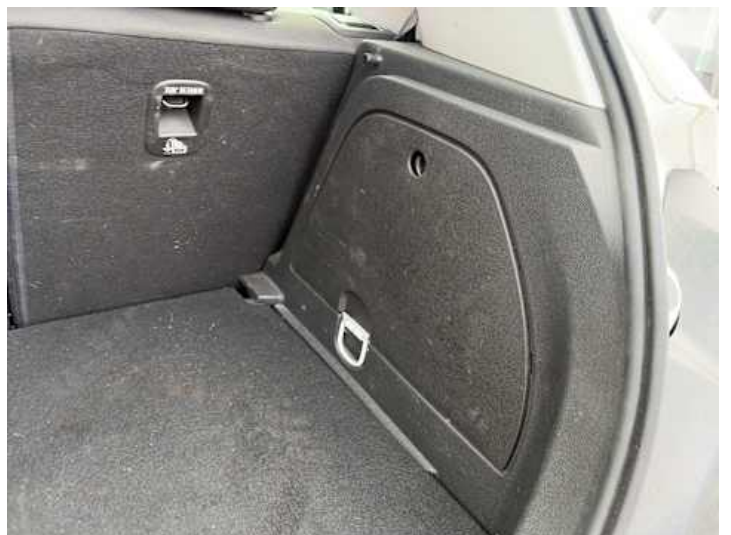
Innenraum (Kratzer)

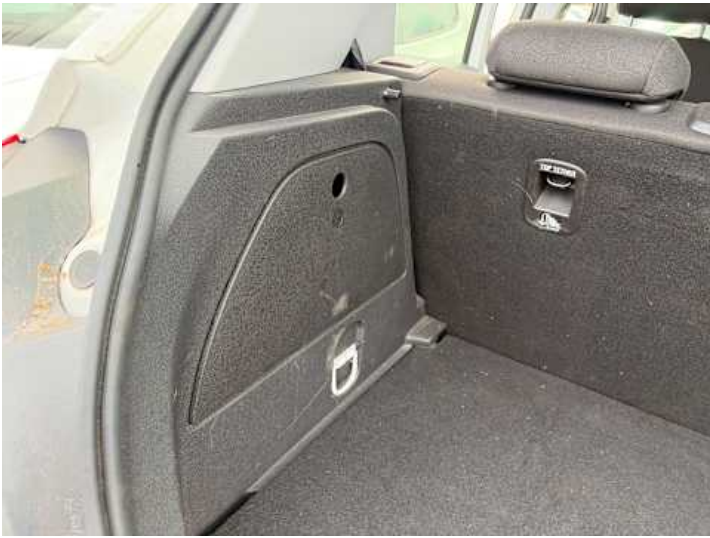
Innenraum (Kratzer)

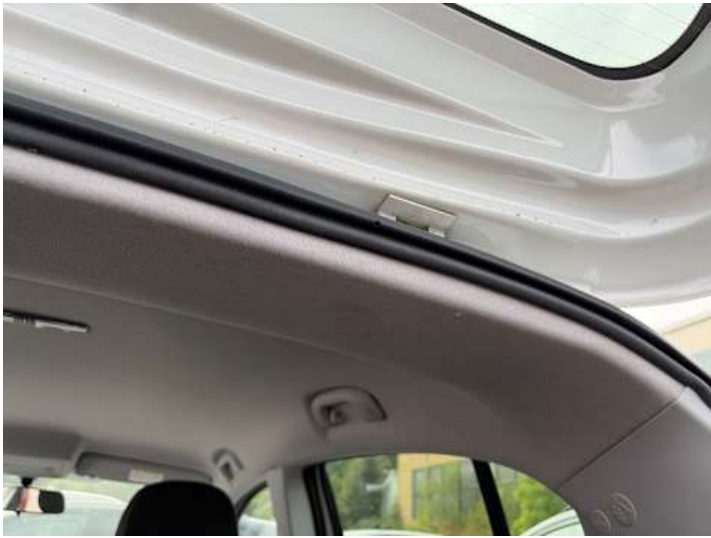
Innenraum (Kratzer)

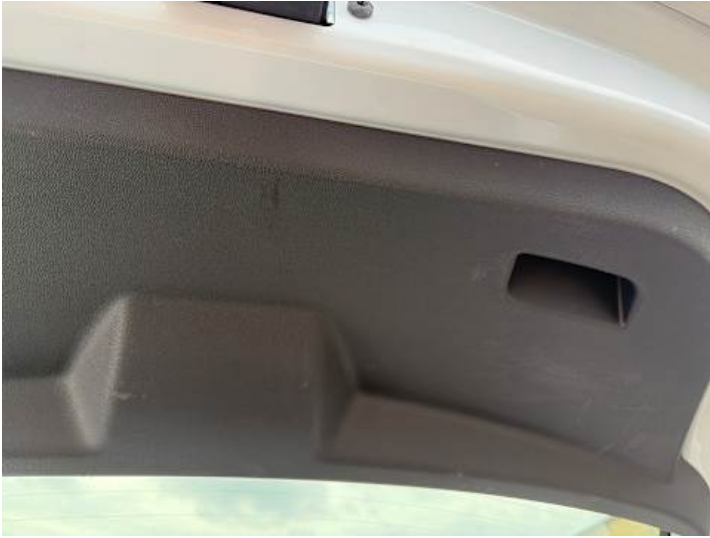
Innenraum (Kratzer)

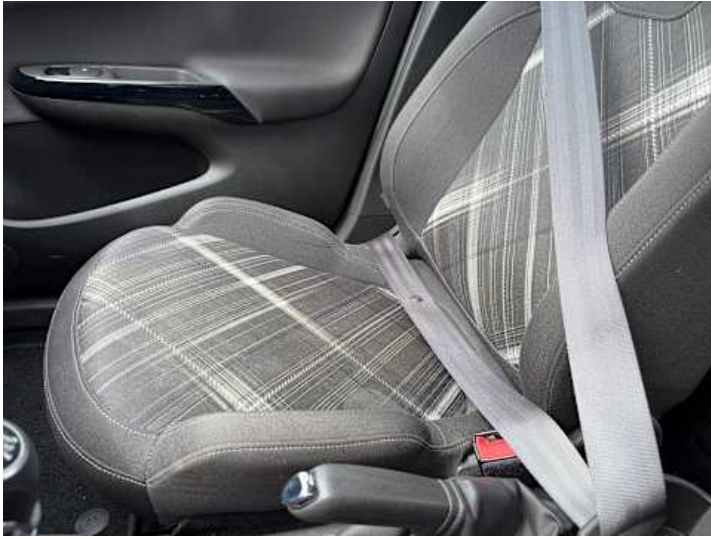
Innenraum (Verschmutzung)

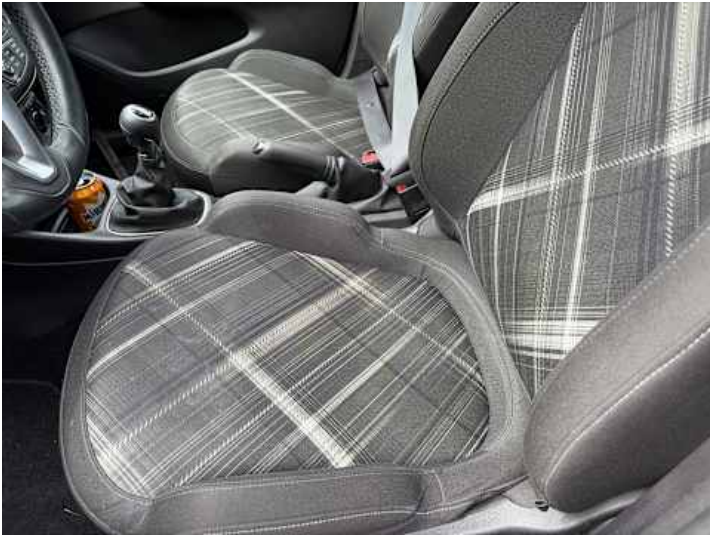
Innenraum (Verschmutzung)

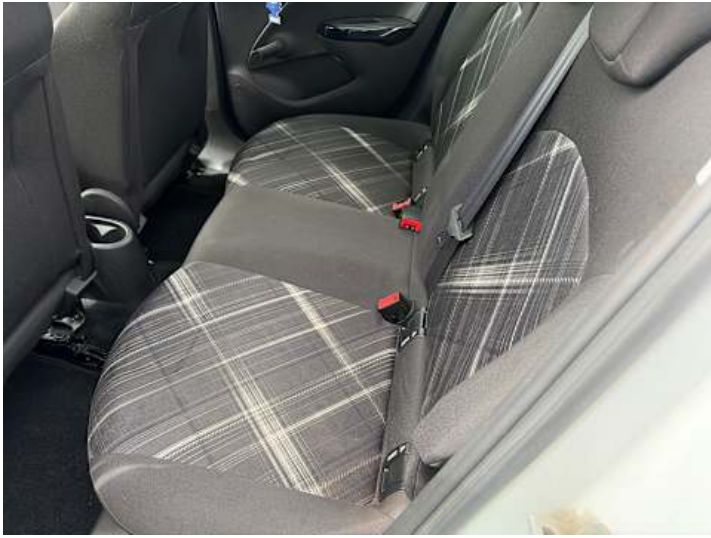
Innenraum (Verschmutzung)

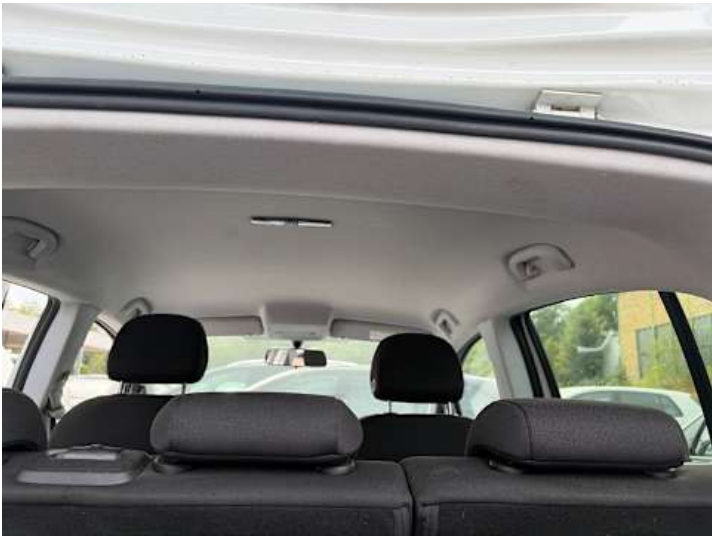
Innenraum (Verschmutzung)
