## Volkswagen Touran Life

EZ 07/2013 | Van | Diesel | Schaltgetriebe | 223.936km  
Besteuerung: Differenzbesteuert (§25a UStG)  
Fahrzeugstandort: 26\*\*\*  
Fahrzeug aufgenommen am: 04.08.2026

# Hinweise zum Zustandsbericht

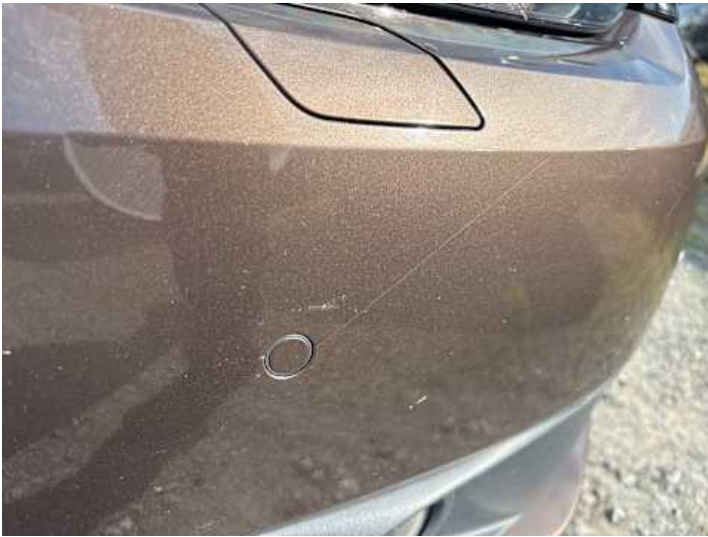
Stoßstange vorne (Kratzer)

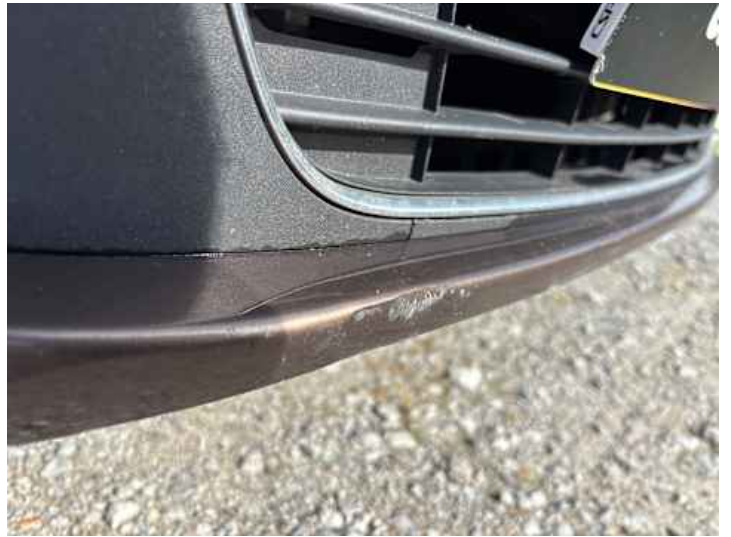
Stoßstange vorne (Kratzer)

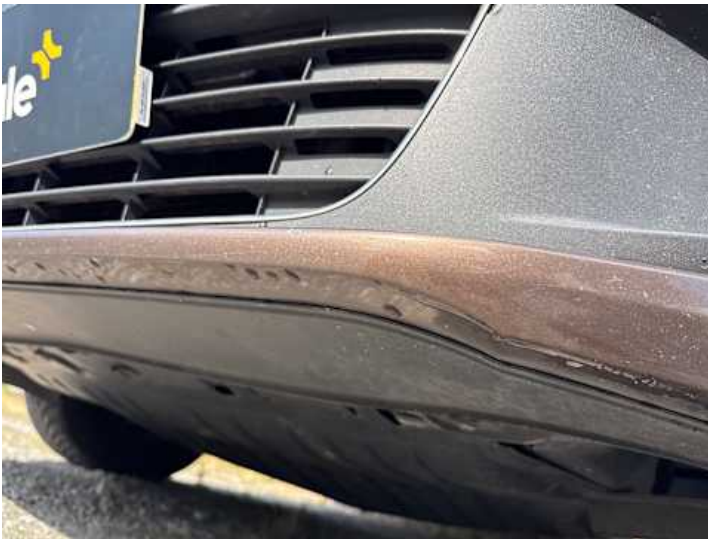
Stoßstange vorne (Kratzer)

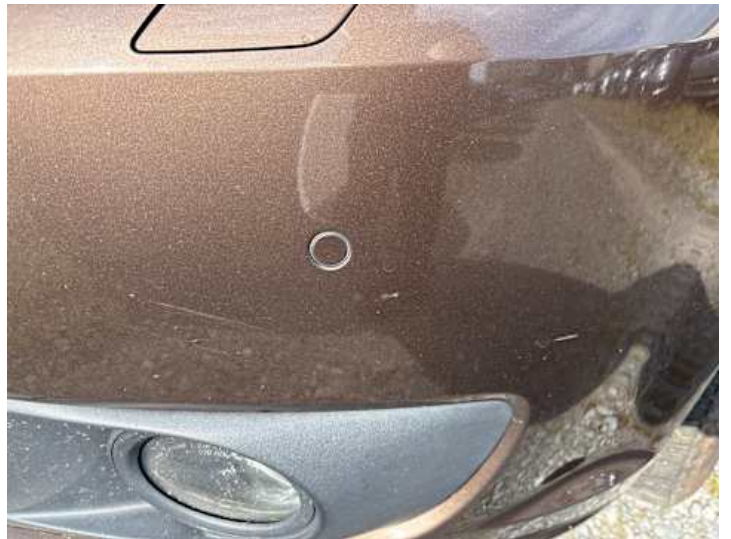
Stoßstange vorne (Kratzer)

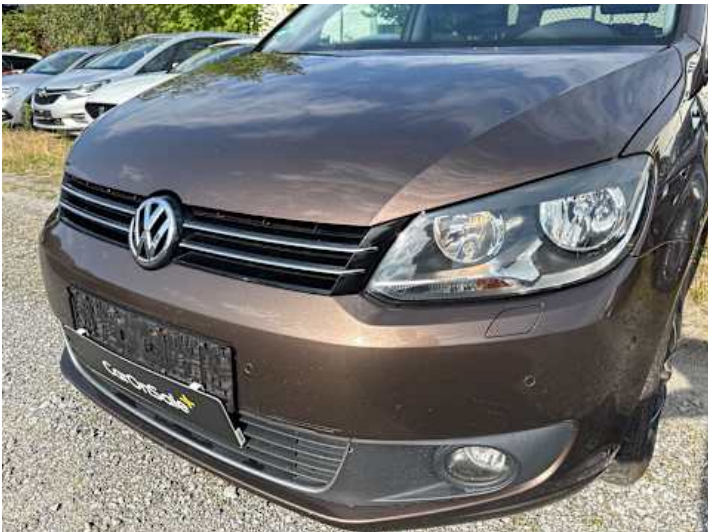
Stoßstange vorne (Kratzer)

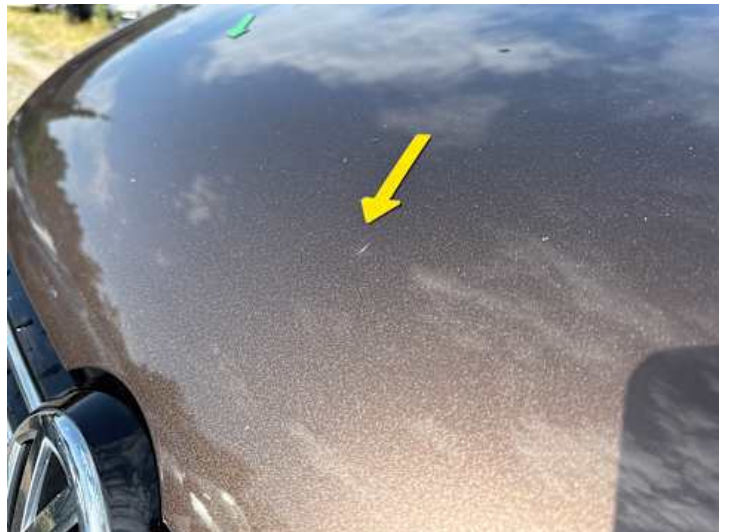
Motorhaube (Kratzer, Steinschlag)

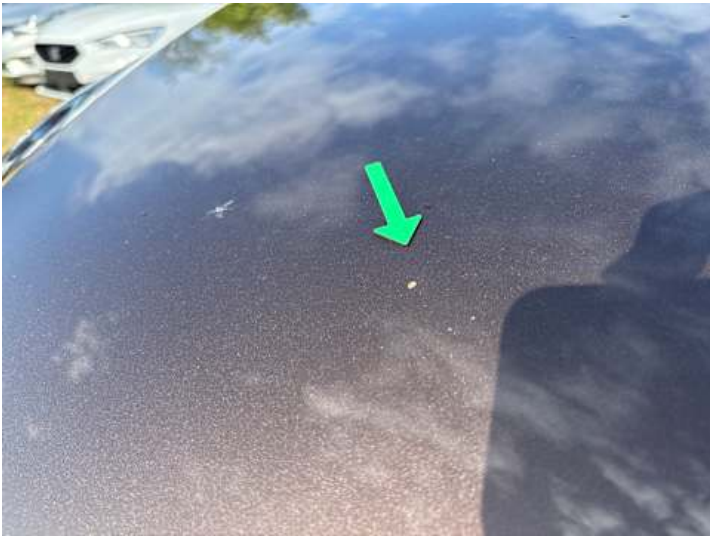
Motorhaube (Kratzer, Steinschlag)

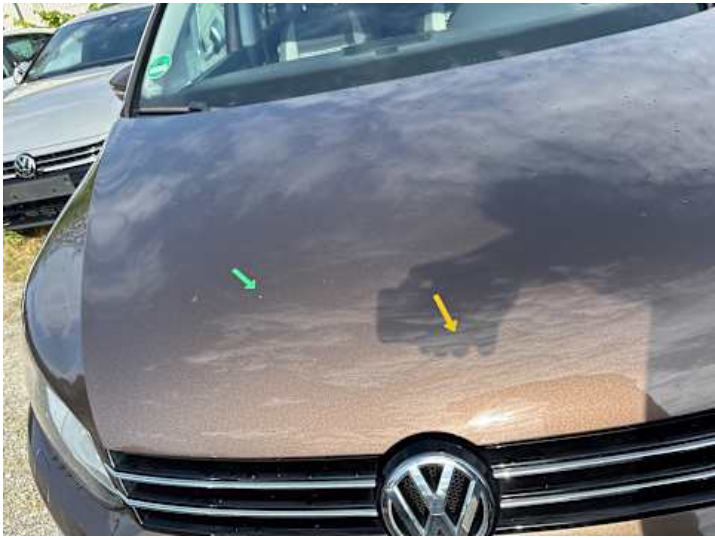
Motorhaube (Kratzer, Steinschlag)

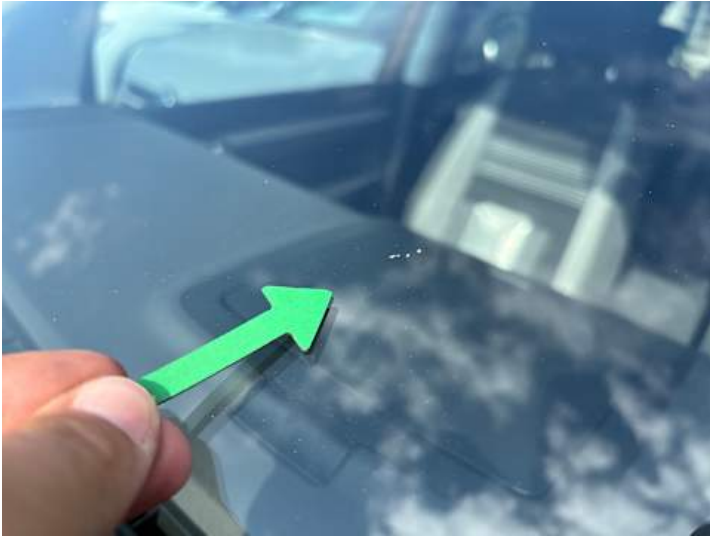
Windschutzscheibe (Steinschlag)

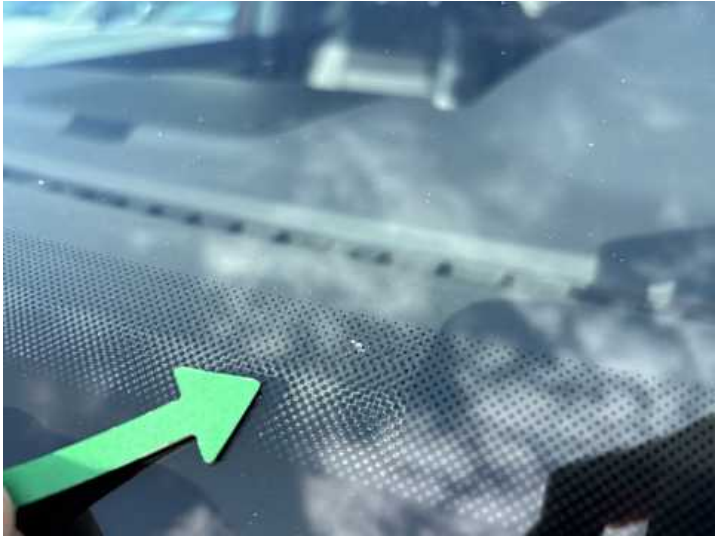
Windschutzscheibe (Steinschlag)

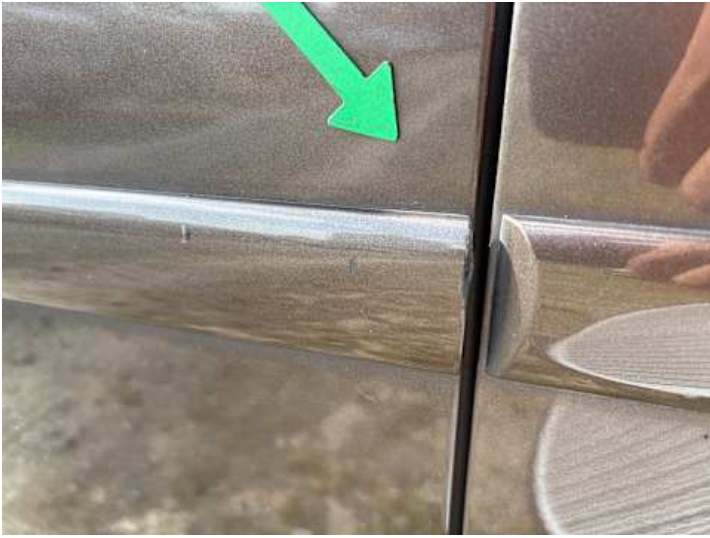
Fahrtür (Kratzer, Delle)

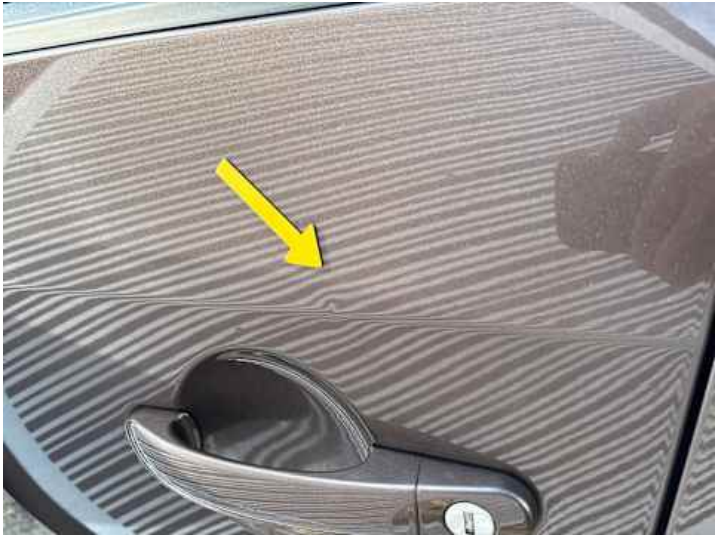
Fahrtür (Kratzer, Delle)

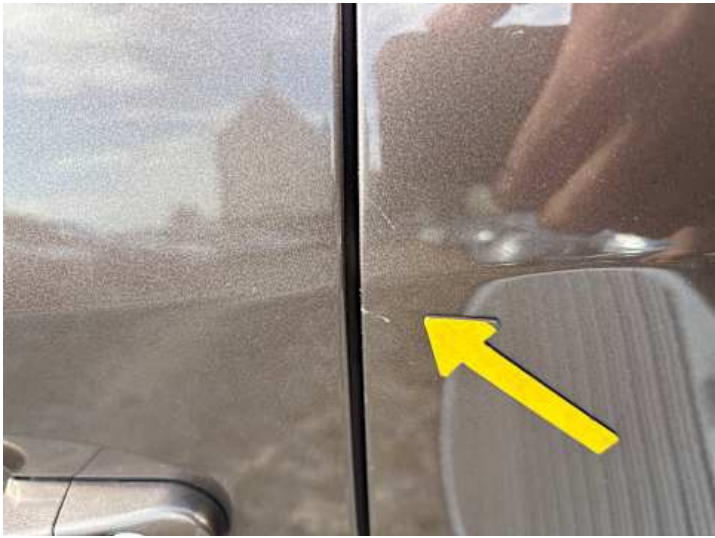
Türe hinten links (Kratzer, Delle)

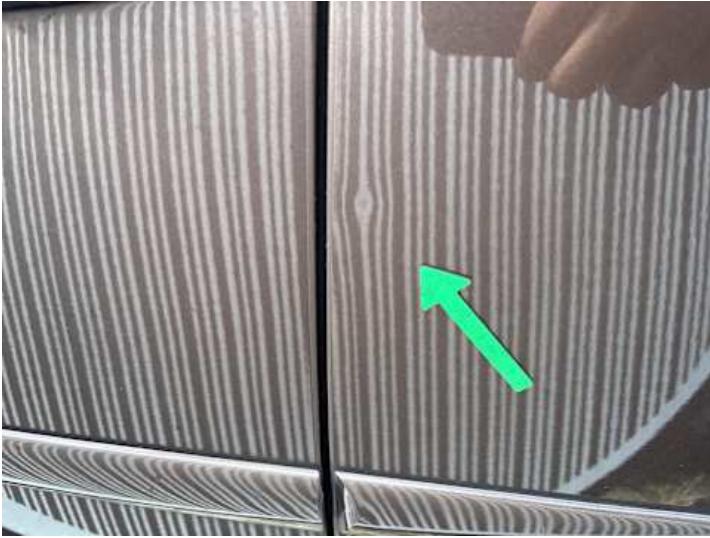
Türe hinten links (Kratzer, Delle)

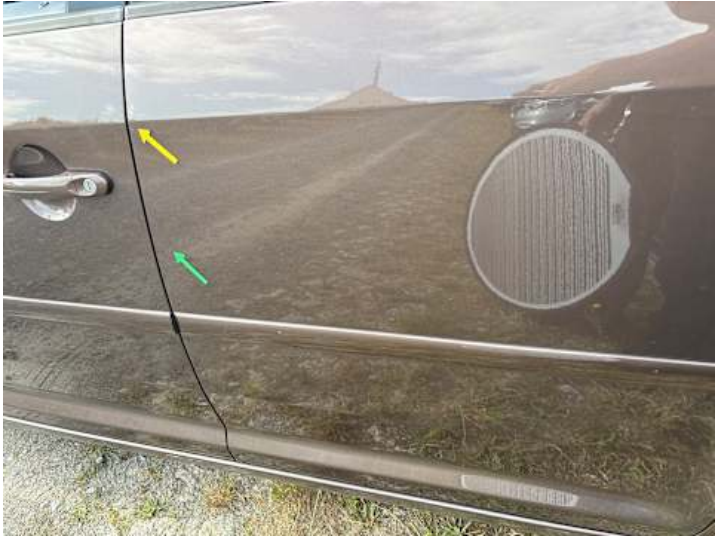
Türe hinten links (Kratzer, Delle)

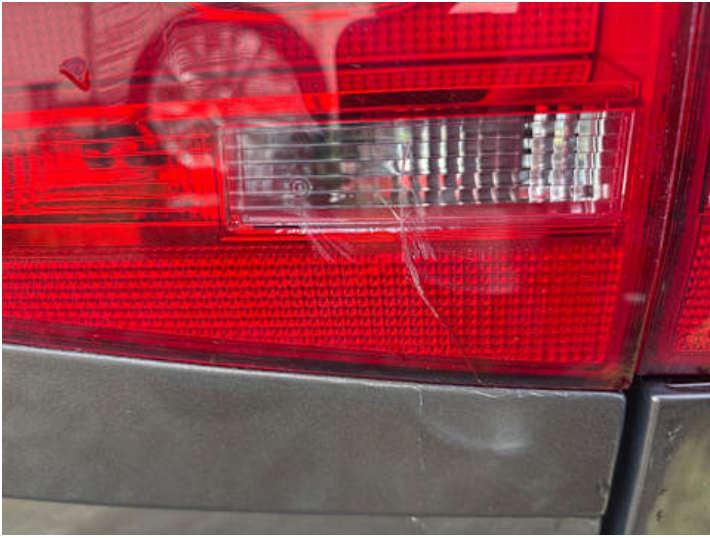
Rücklicht (rechts) (Riss/Bruch)

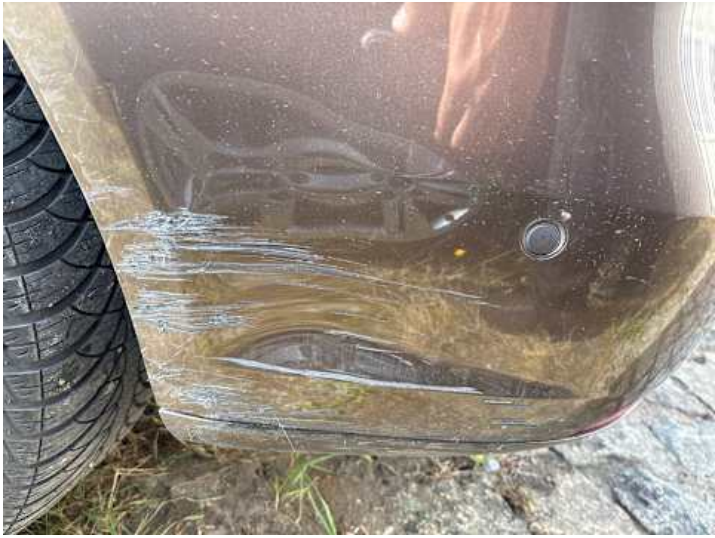
Stoßstange hinten (Kratzer, Spaltmaße ungenau)

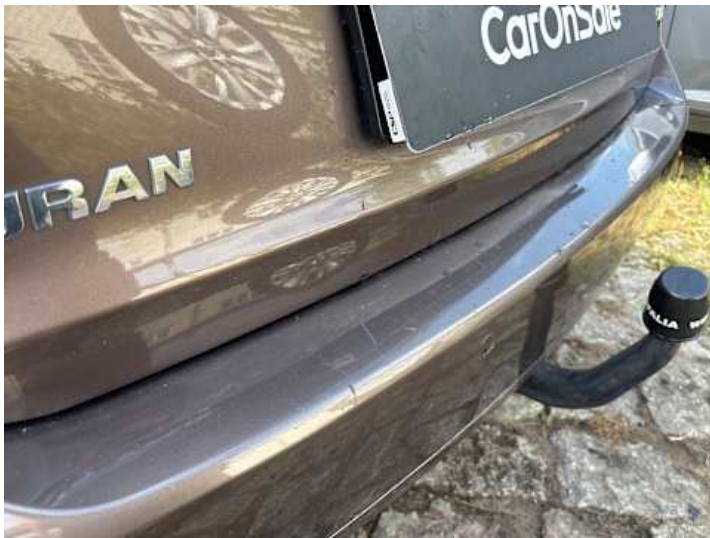
Stoßstange hinten (Kratzer, Spaltmaße ungenau)

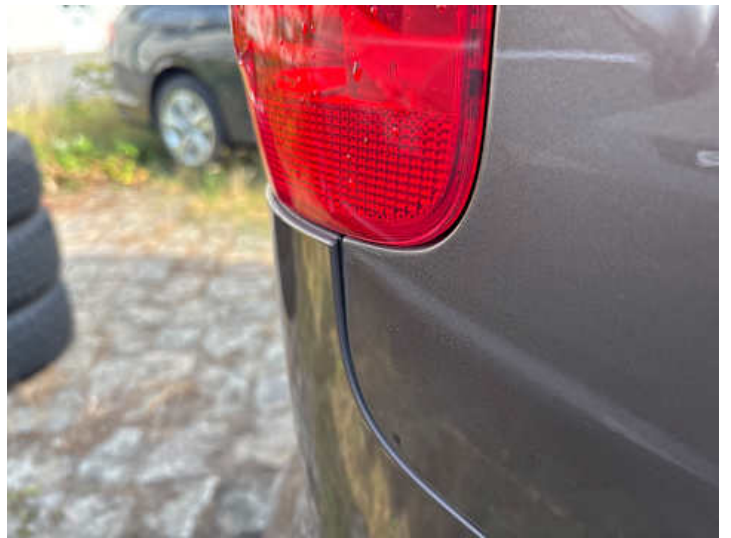
Stoßstange hinten (Kratzer, Spaltmaße ungenau)

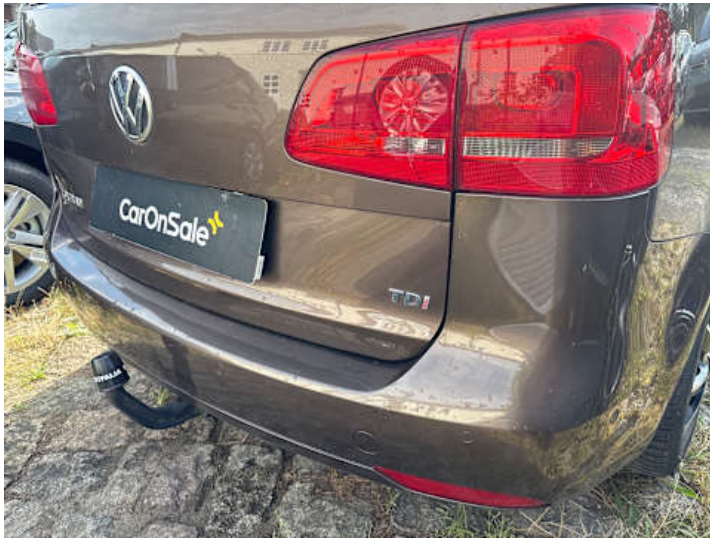
Stoßstange hinten (Kratzer, Spaltmaße ungenau)

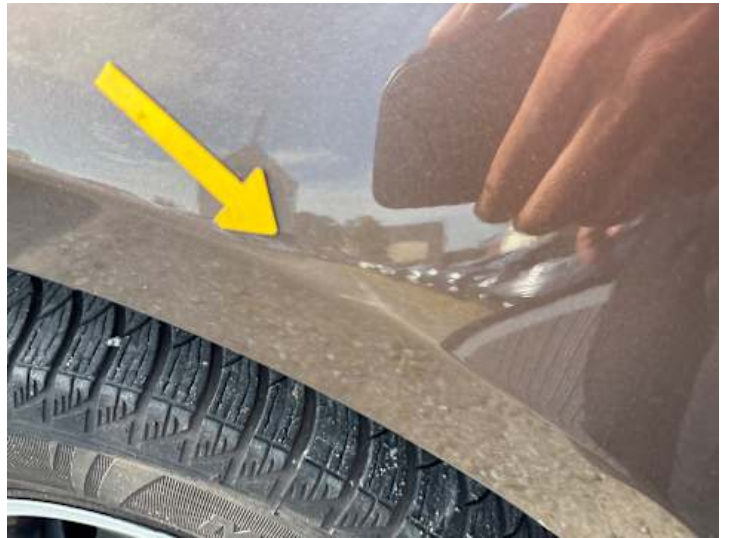
Kotflügel vorne links (Kratzer)

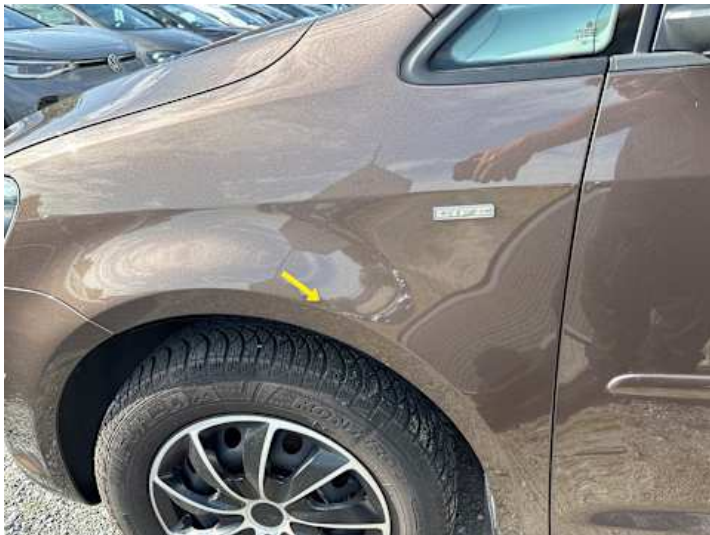
Kotflügel vorne links (Kratzer)

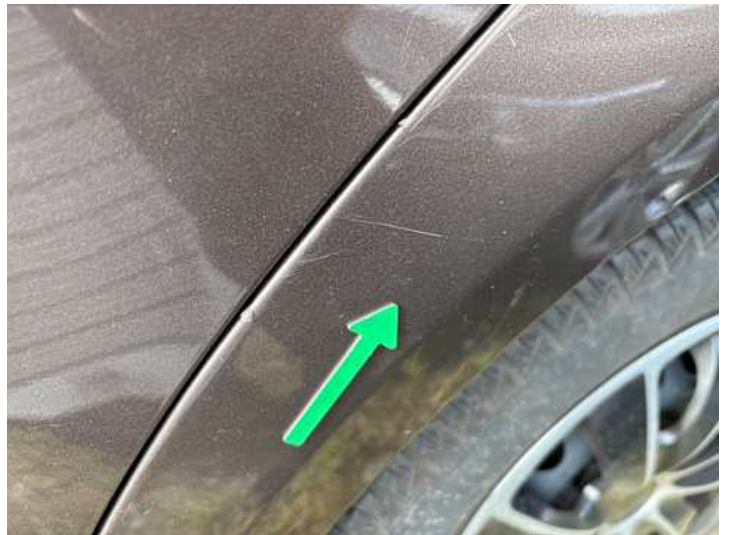
Seitenteil hinten links (Kratzer, Delle)

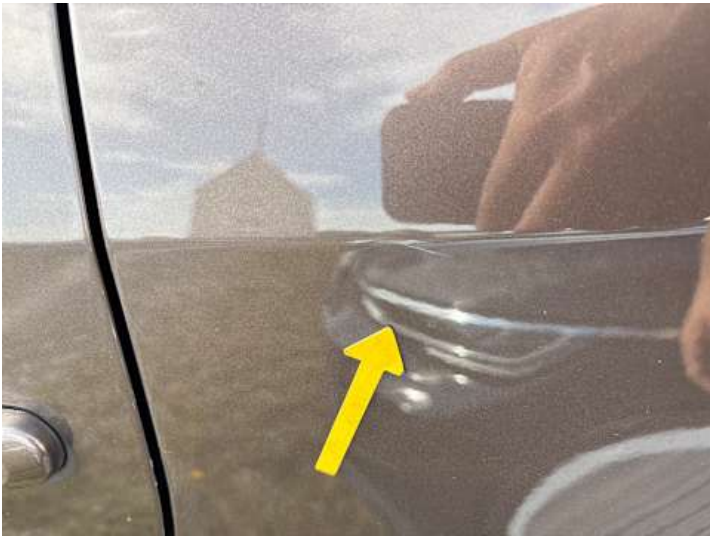
Seitenteil hinten links (Kratzer, Delle)

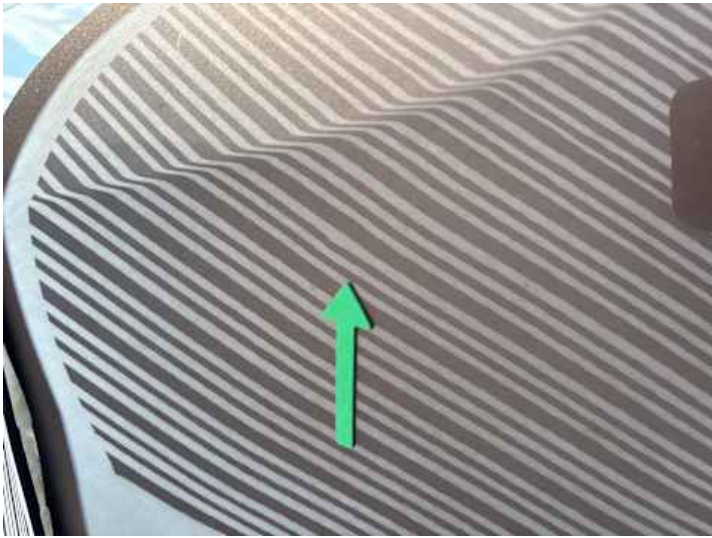
Seitenteil hinten links (Kratzer, Delle)

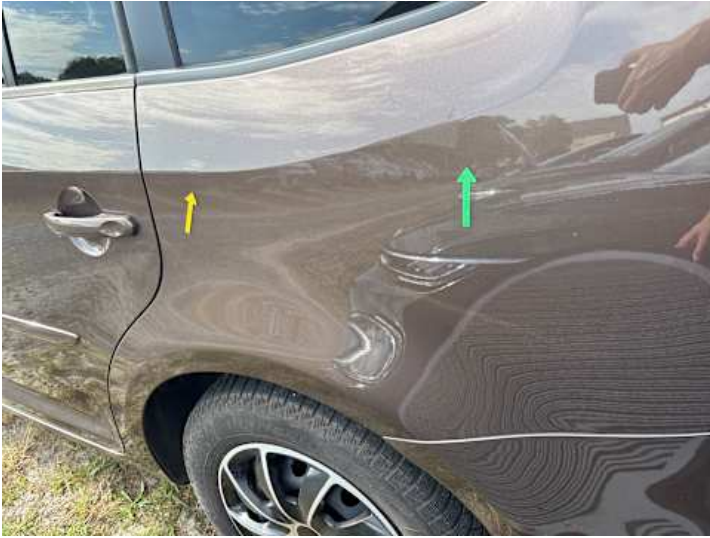
Seitenteil hinten links (Kratzer, Delle)

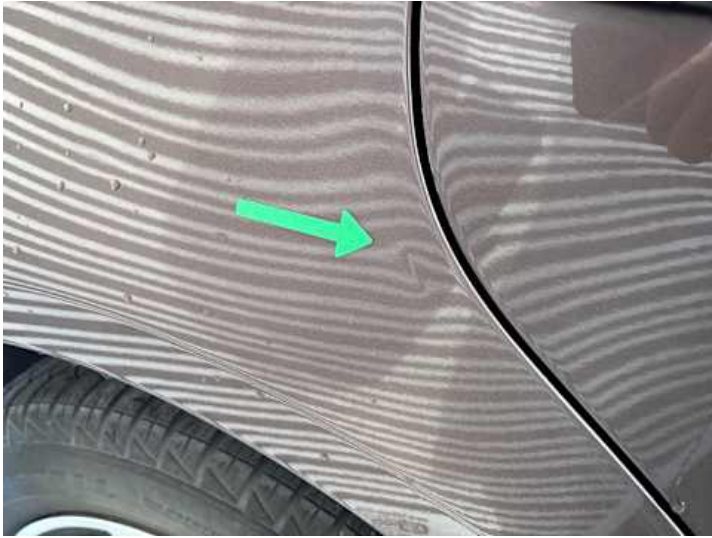
Seitenteil hinten rechts (Kratzer, Delle)

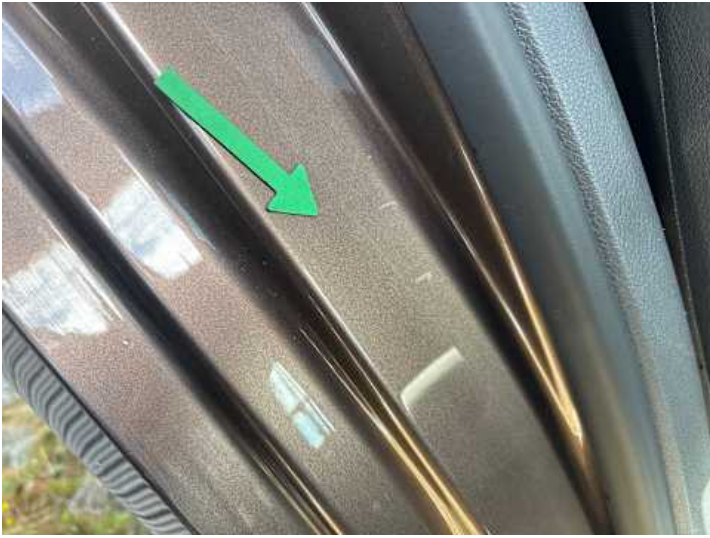
Seitenteil hinten rechts (Kratzer, Delle)

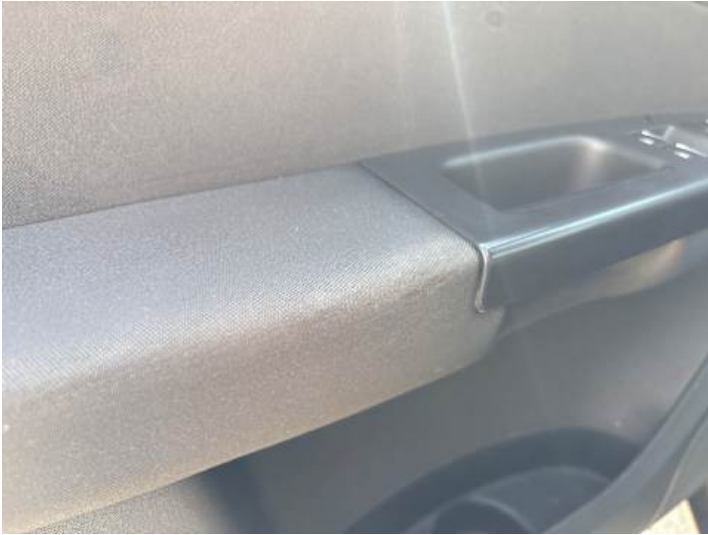
Innenraum (Verschleiß)

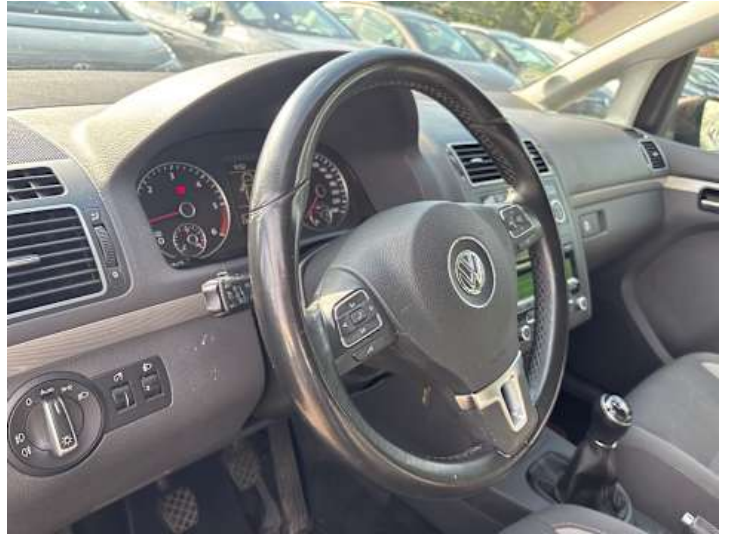
Innenraum (Verschleiß)

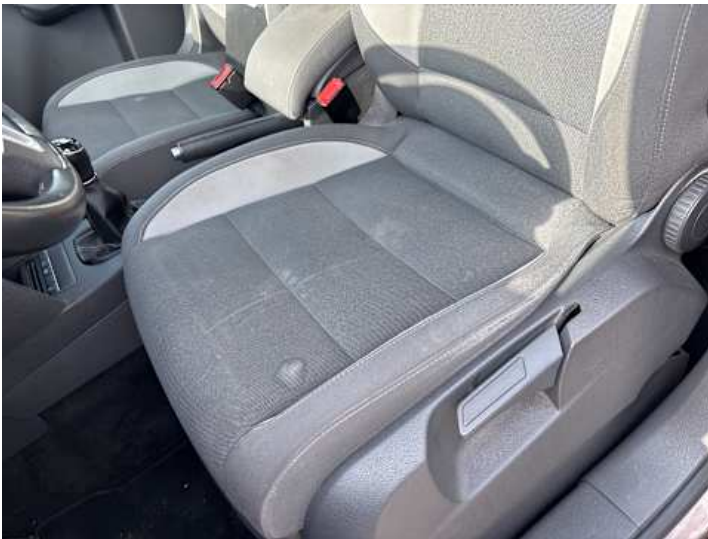
Innenraum (Verschleiß)
