## Skoda Rapid Style Plus

EZ 02/2014 | Limousine | Benzin | Automatikgetriebe | 157.053km  
Besteuerung: Differenzbesteuert (§25a UStG)  
Fahrzeugstandort: 14\*\*\*  
Fahrzeug aufgenommen am: 04.08.2026

# Hinweise zum Zustandsbericht

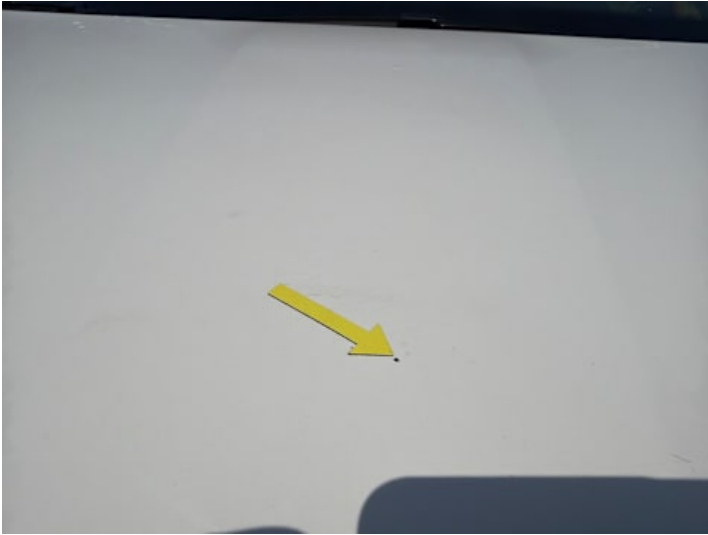
Motorhaube (Steinschlag)

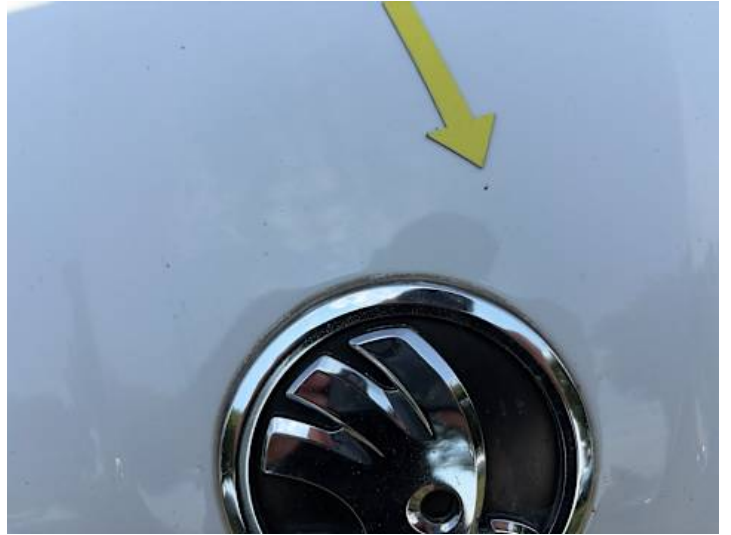
Motorhaube (Steinschlag)

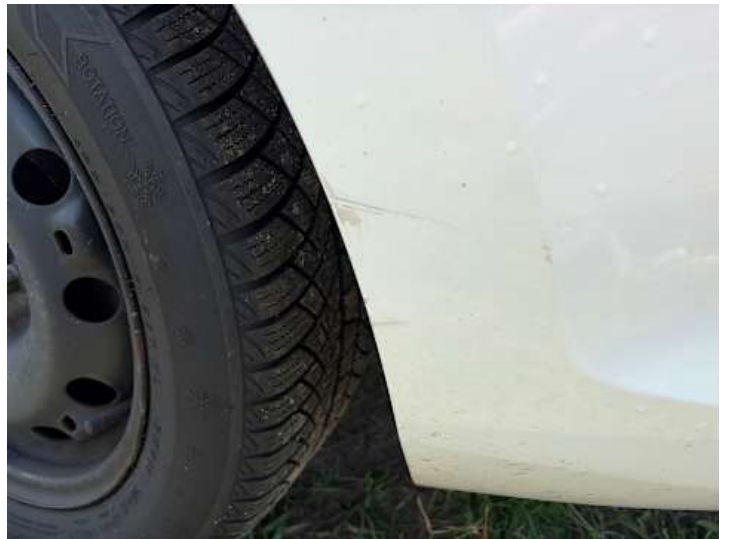
Stoßstange hinten (Kratzer)

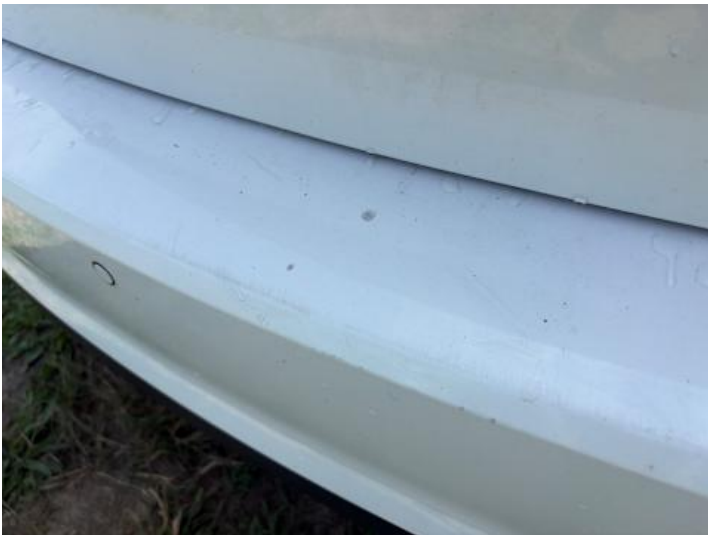
Stoßstange hinten (Kratzer)

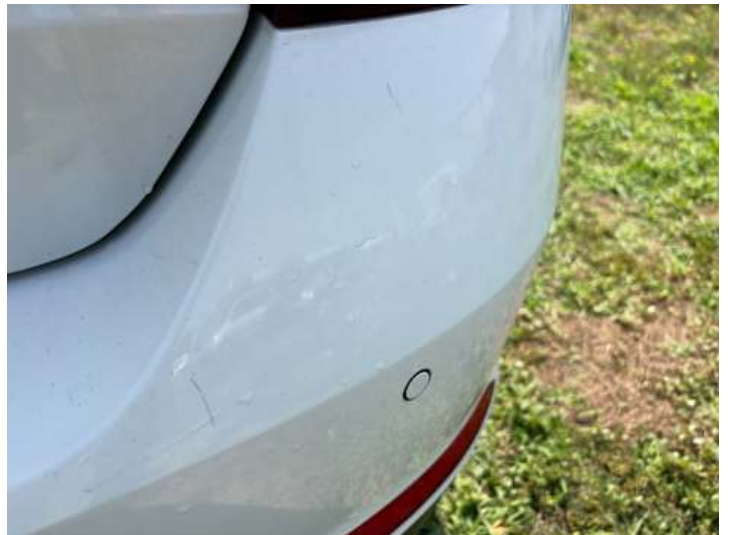
Stoßstange hinten (Kratzer)

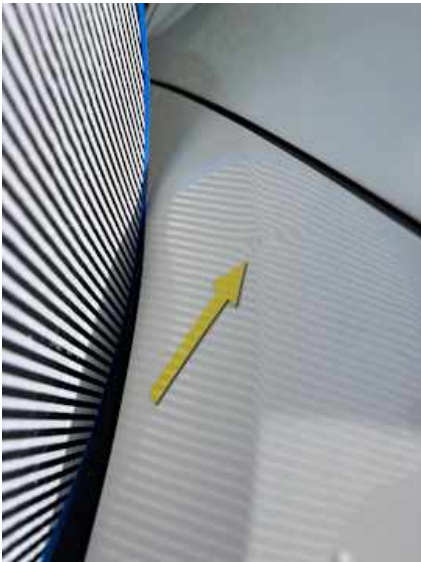
Seitenteil hinten links (Delle)

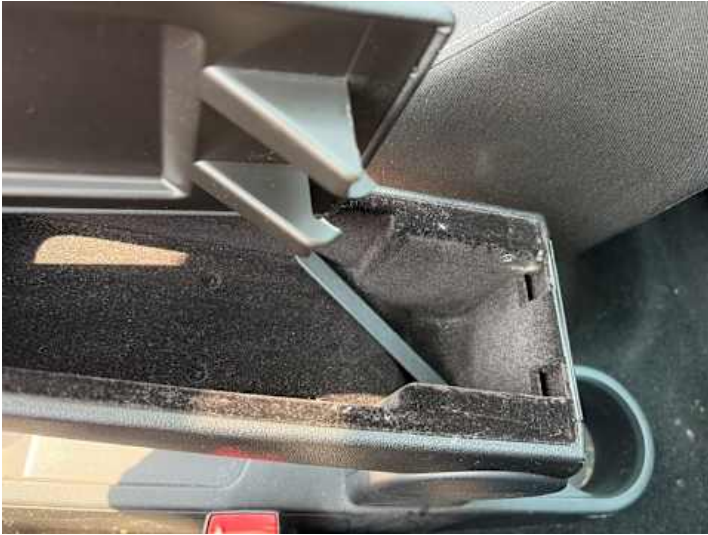
Innenraum (Riss/Bruch)
