## Opel Astra Innovation Start/Stop

EZ 04/2016 | Limousine | Diesel | Schaltgetriebe | 186.169km  
Besteuerung: Differenzbesteuert (§25a UStG)  
Fahrzeugstandort: 32\*\*\*  
Fahrzeug aufgenommen am: 29.07.2026

# Fahrzeug Schadenfotos (Außen)

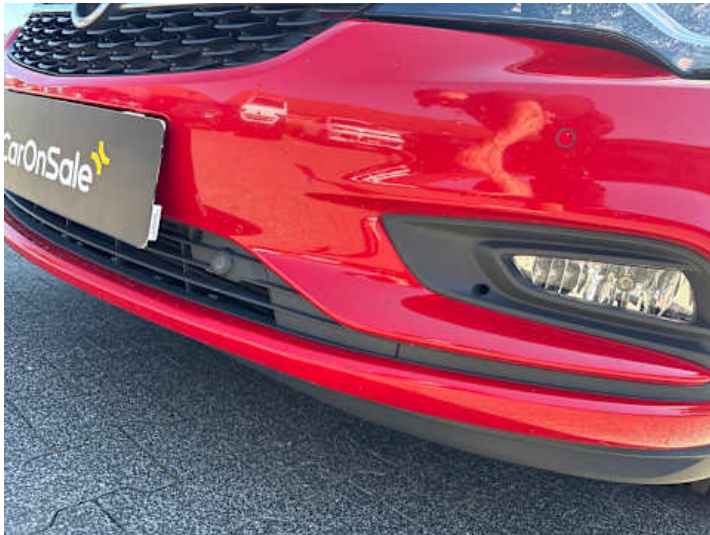
Stoßstange vorne (Steinschlag)

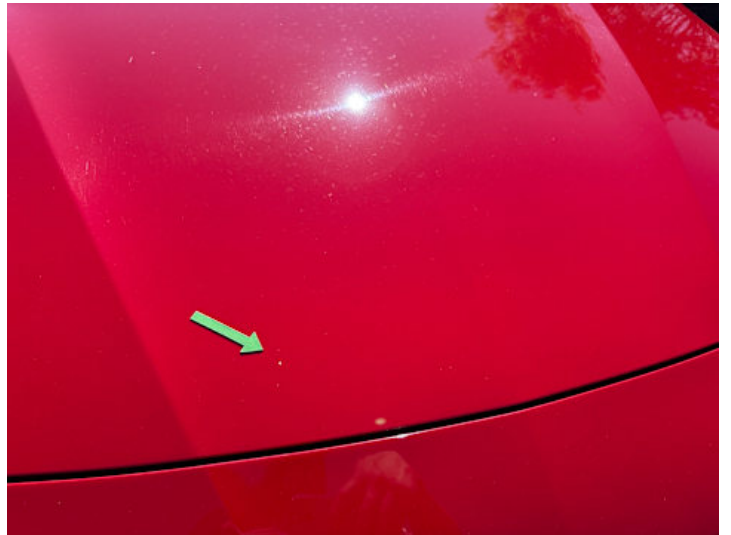
Motorhaube (Steinschlag)

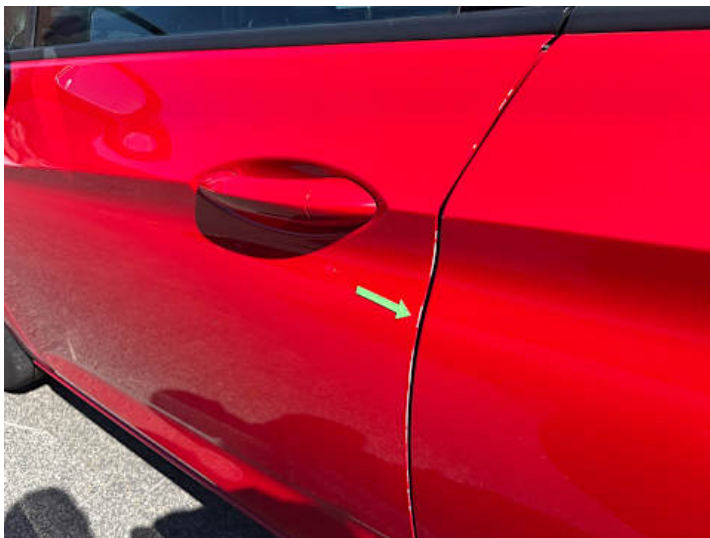
Fahrertür (Kratzer)

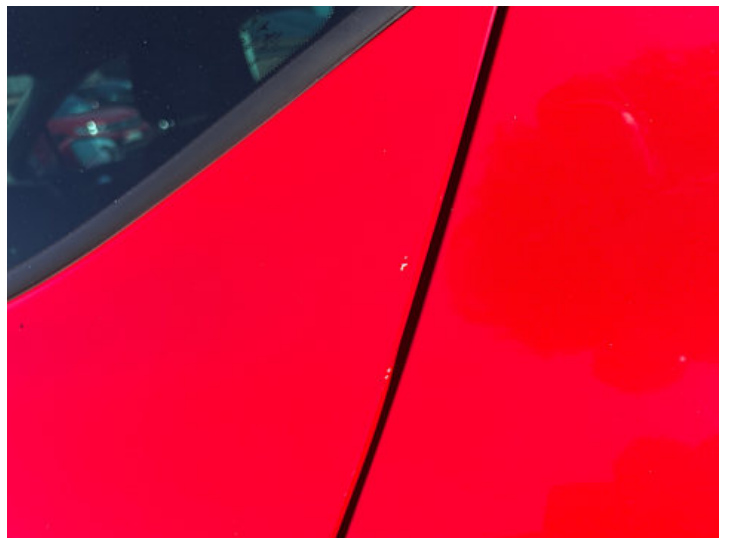
Türe hinten links (Steinschlag)

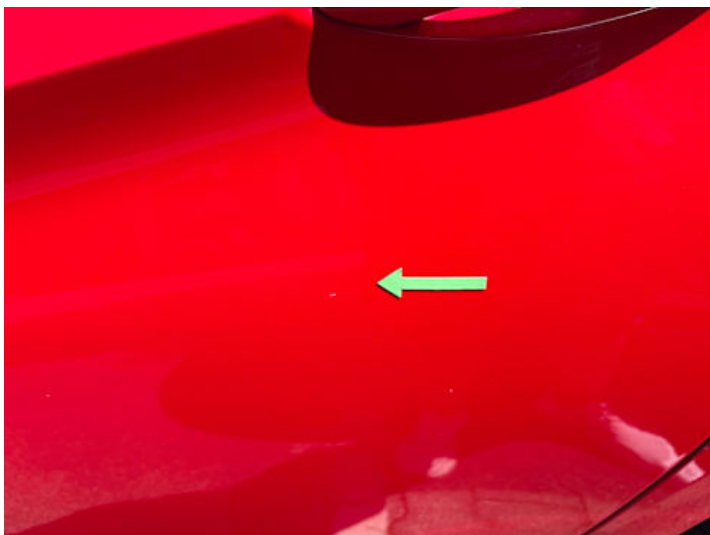
Türe hinten links (Steinschlag)

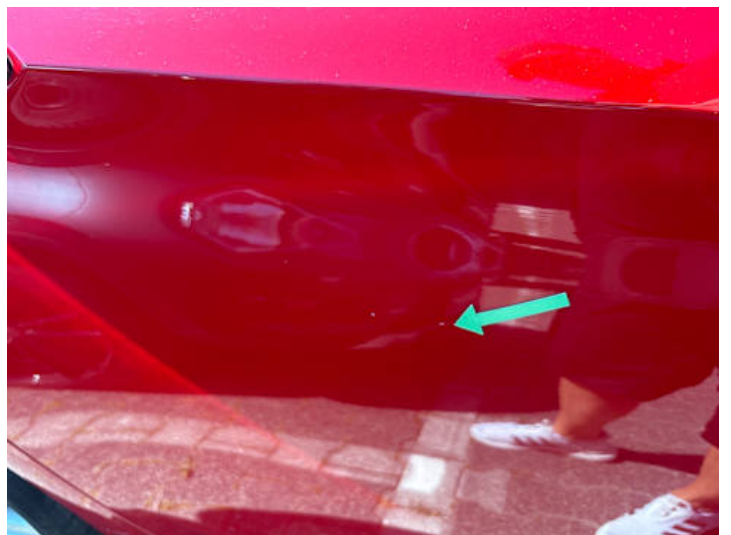
Türe hinten rechts (Steinschlag)

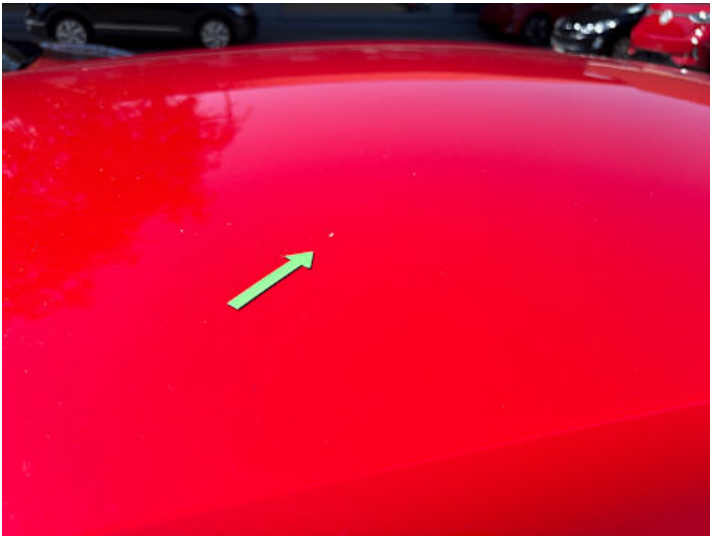
Dach (Steinschlag)

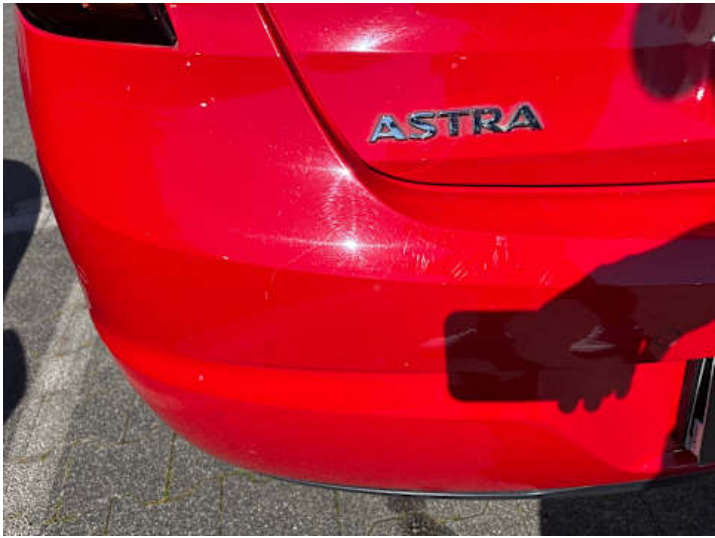
Stoßstange hinten (Kratzer)

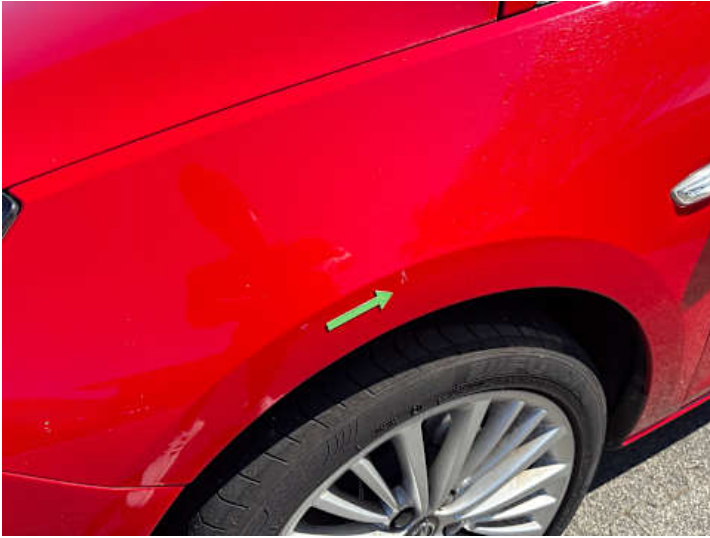
Kotflügel vorne links (Kratzer)

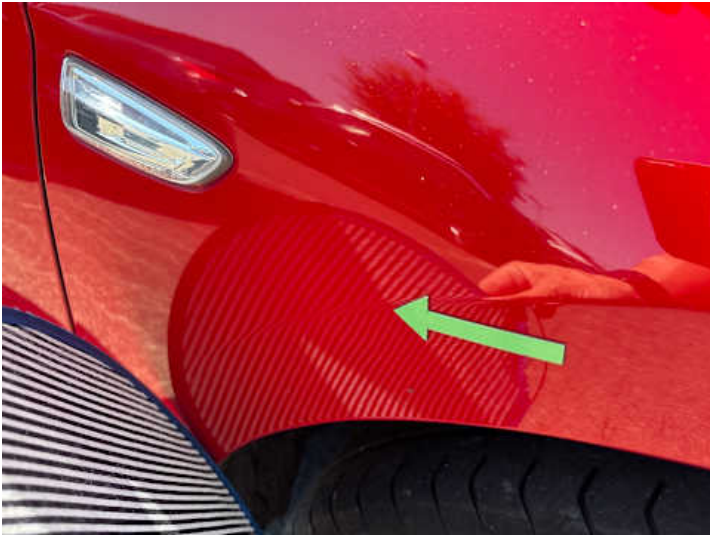
Kotflügel vorne rechts (Delle, Steinschlag)

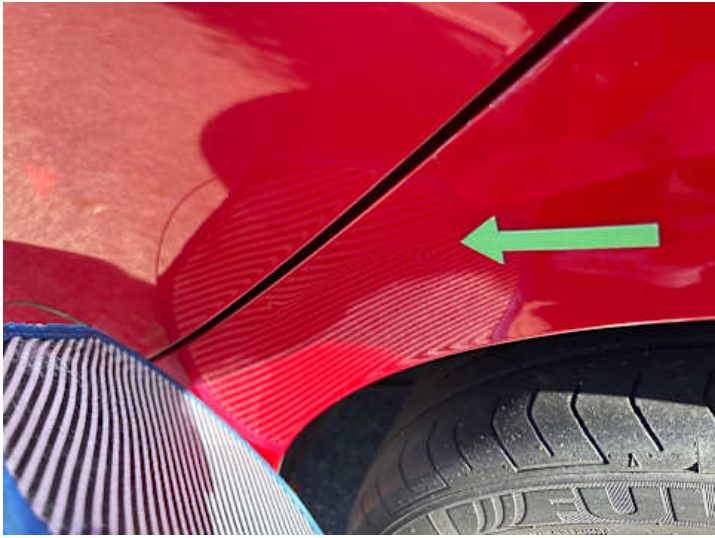
Seitenteil hinten links (Kratzer, Delle)

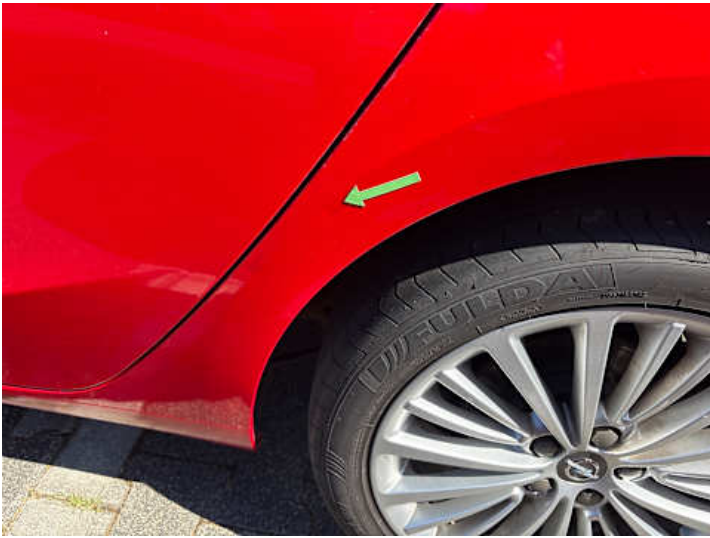
Seitenteil hinten links (Kratzer, Delle)

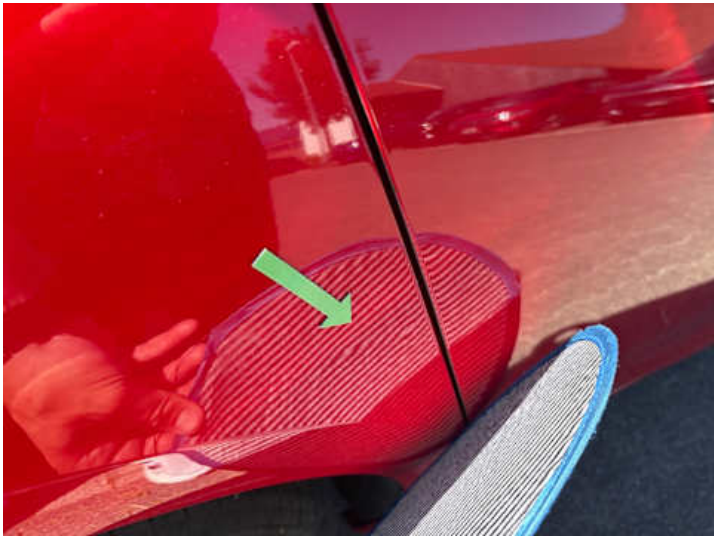
Seitenteil hinten rechts (Kratzer, Delle)

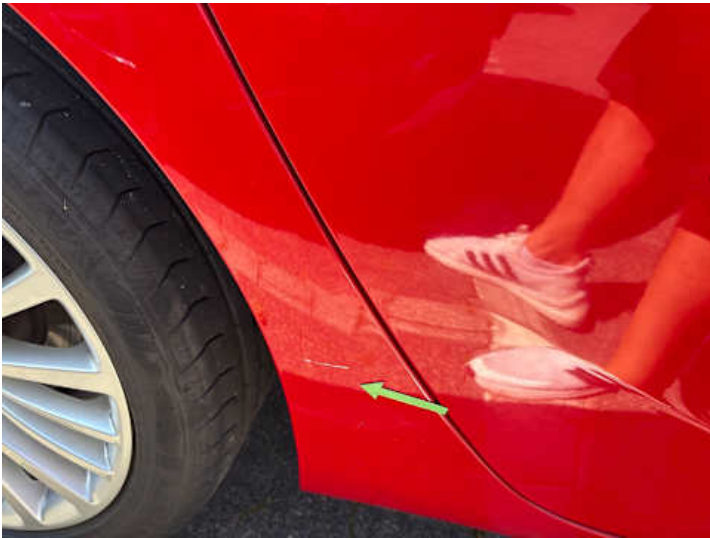
Seitenteil hinten rechts (Kratzer, Delle)

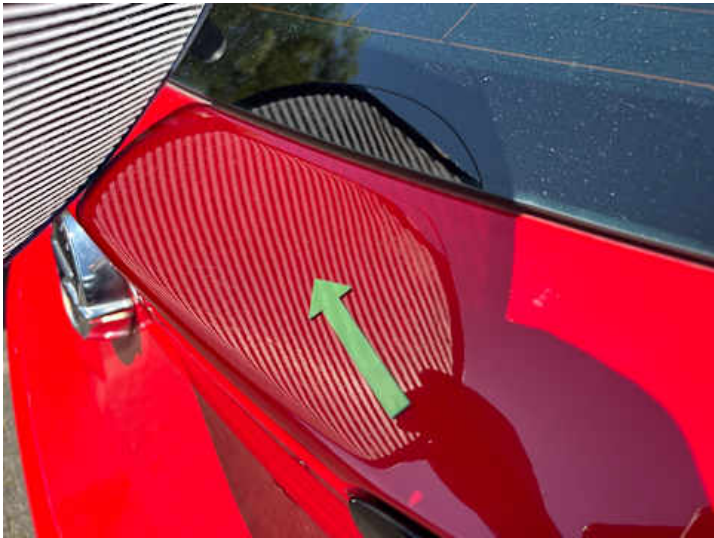
Heckklappe (Delle)

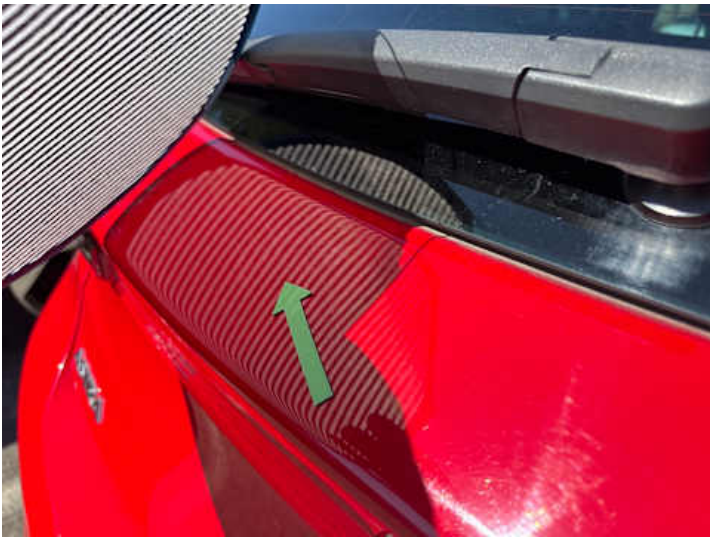
Heckklappe (Delle)

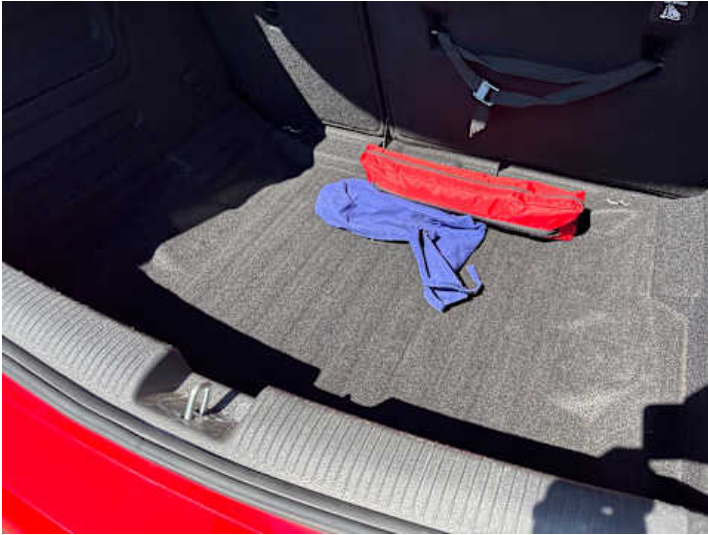
Innenraum (Anderer Schaden): Kofferraum Einlegeboden fehlt

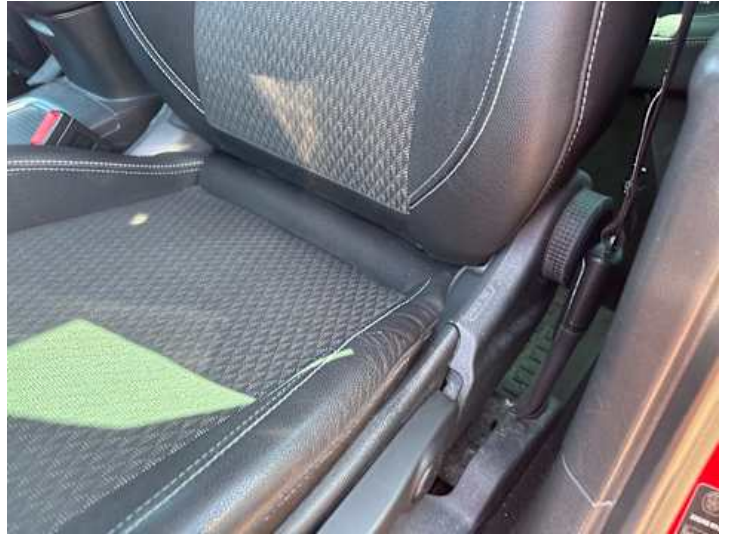
Innenraum (Verschleiß)

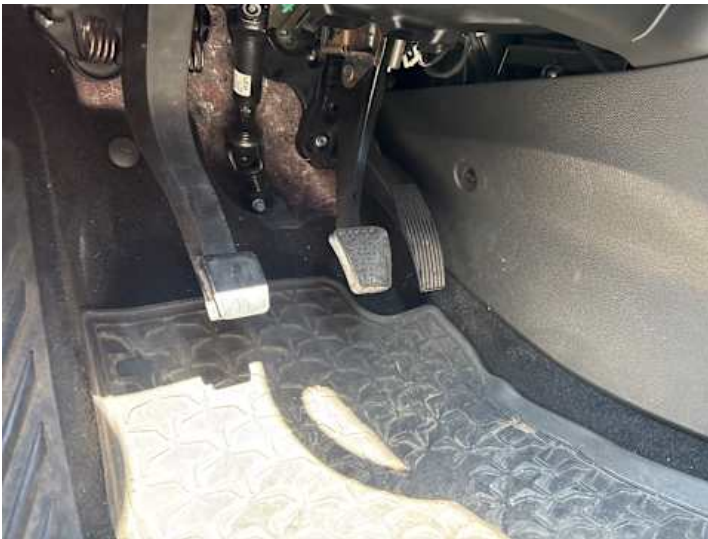
Innenraum (Verschleiß)
