## Seat Altea Freetrack 4X4

EZ 01/2011 | Geländewagen | Diesel | Schaltgetriebe | 299.168km

Fahrzeug aufgenommen am: 06.08.2026

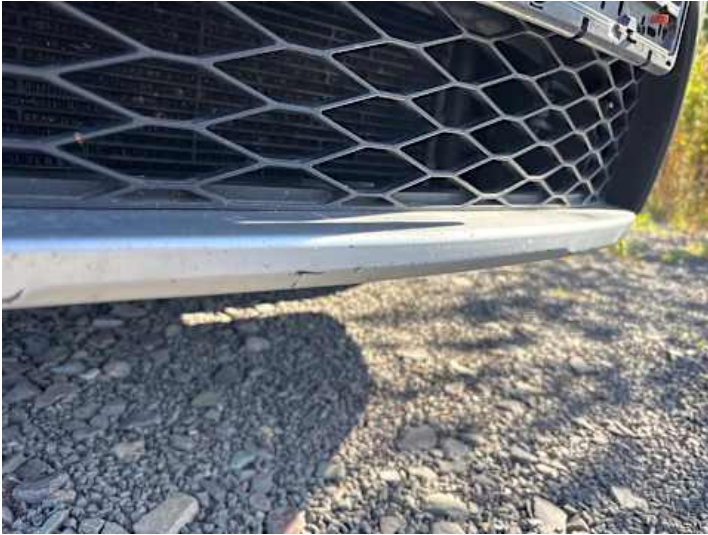
Stoßstange vorne (Lackschaden)

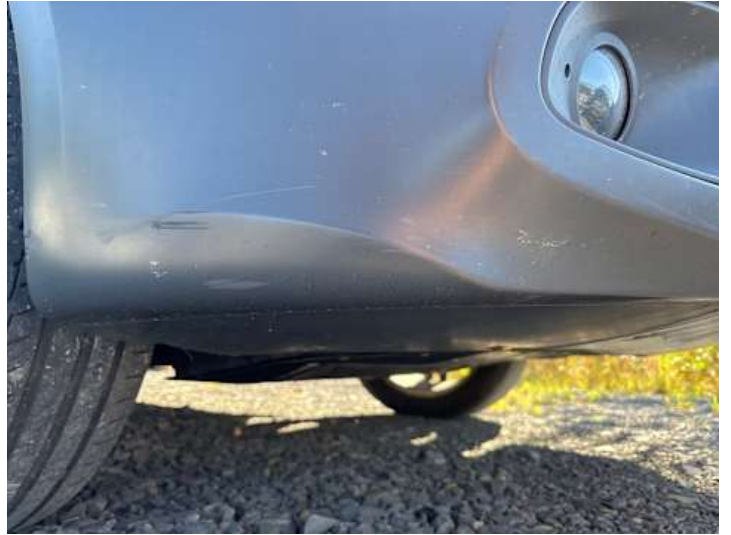
Stoßstange vorne (Lackschaden)

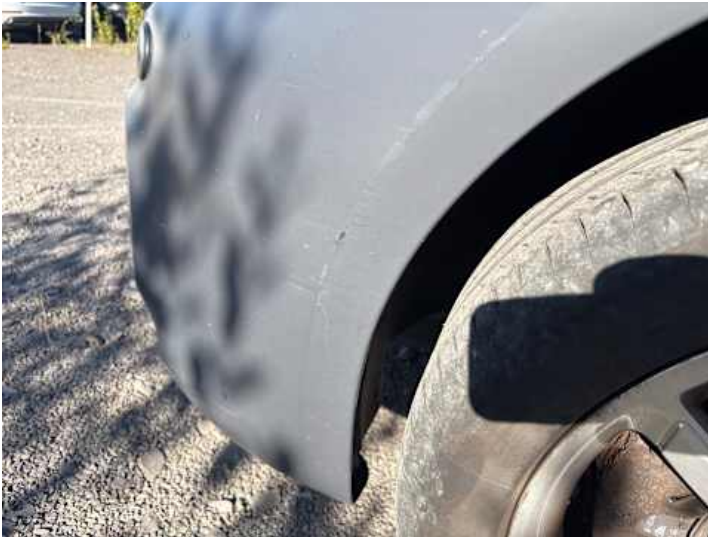
Stoßstange vorne (Lackschaden)

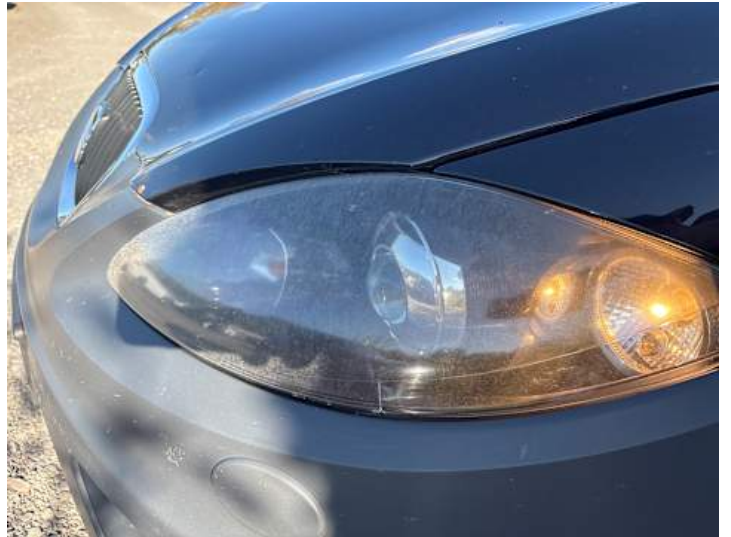
Scheinwerfer (links) (Blind)

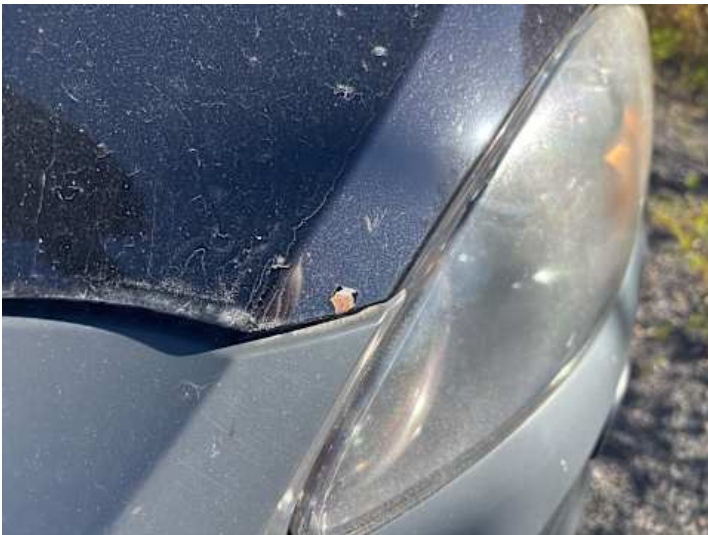
Motorhaube (Rost)

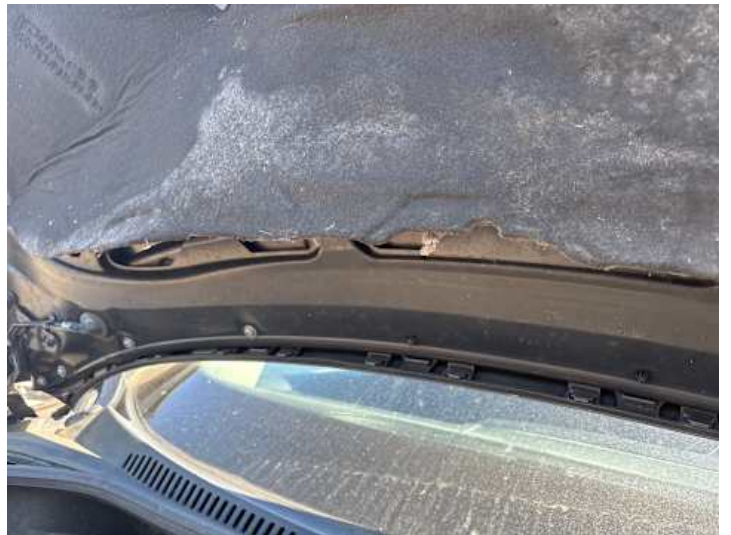
Motorhaube (Anderer Schaden): Tierbiss

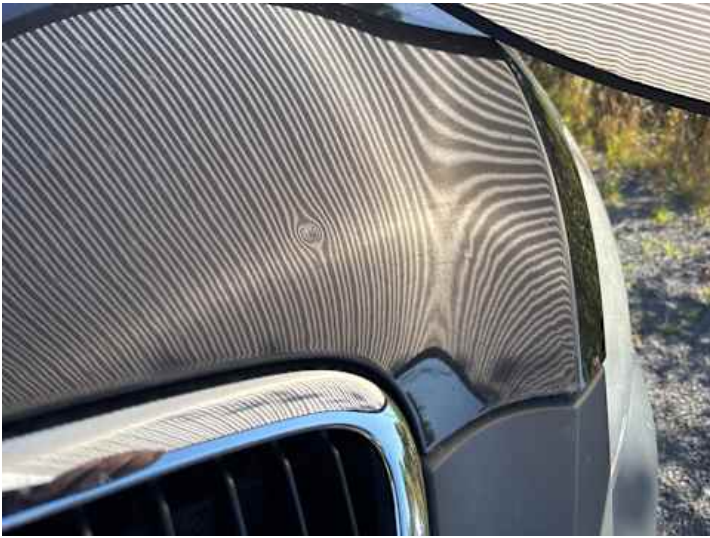
Motorhaube (Delle)

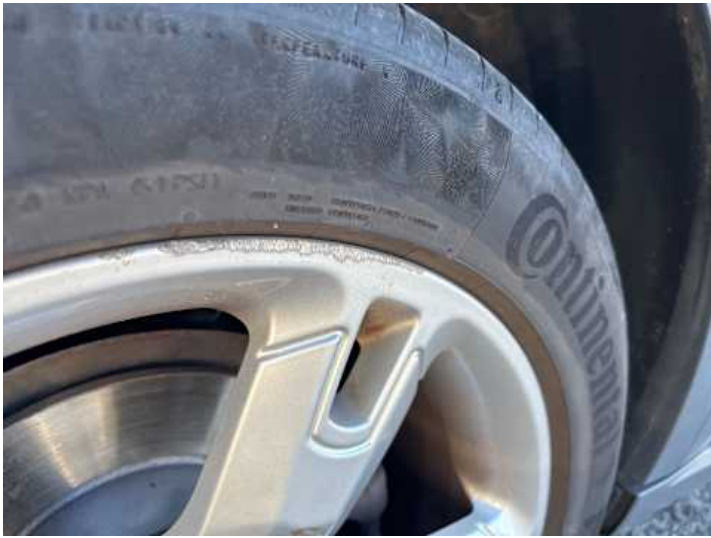
Rad (Kratzer, Kerben)

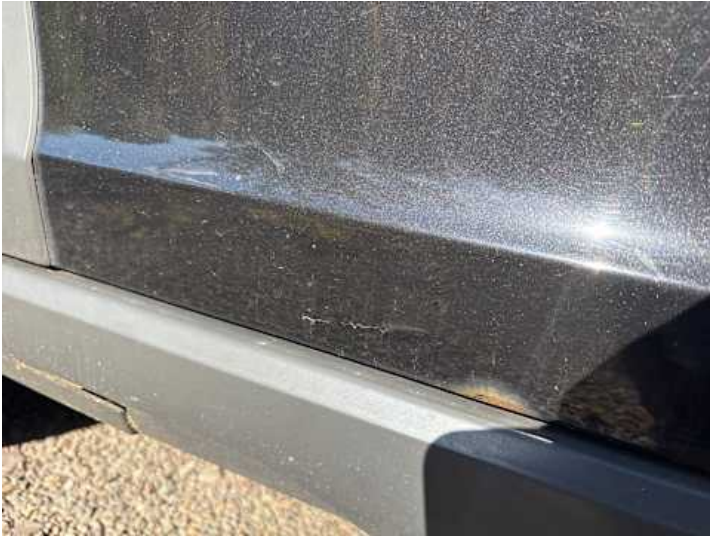
Fahrtür (Rost)

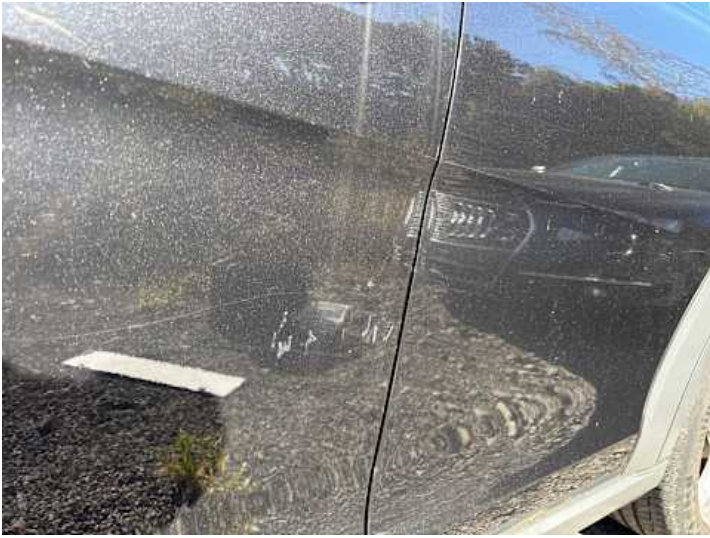
Fahrtür (Lackschaden)

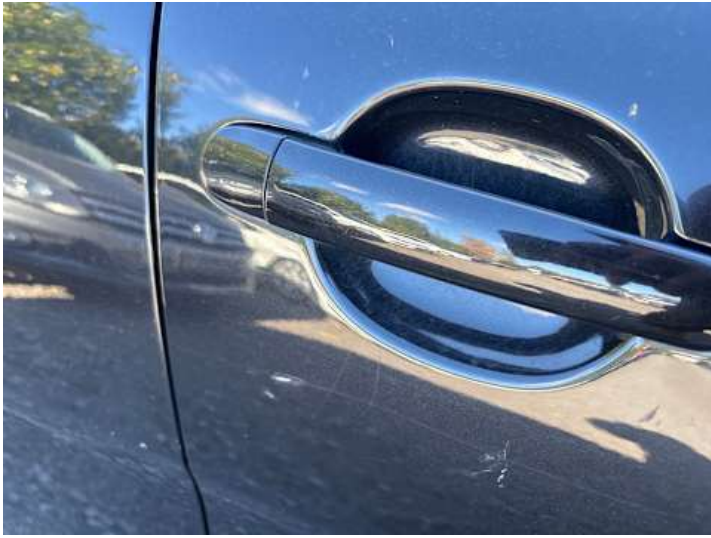
Beifahrtür (Lackschaden)

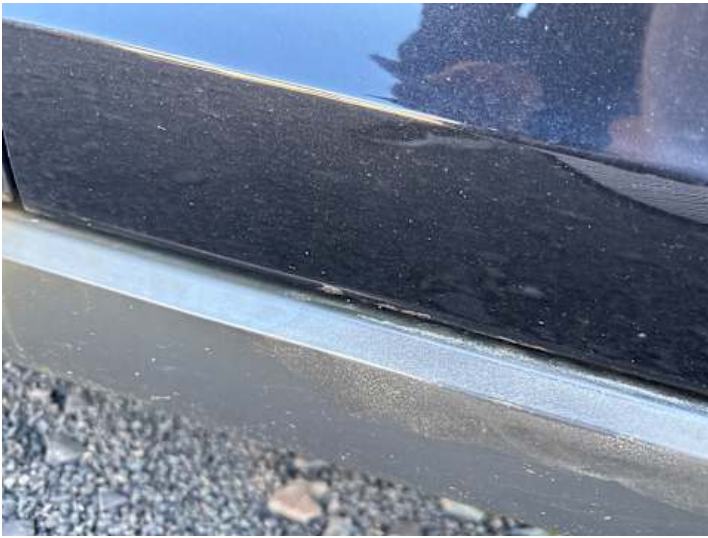
Beifahrertür (Lackschaden)

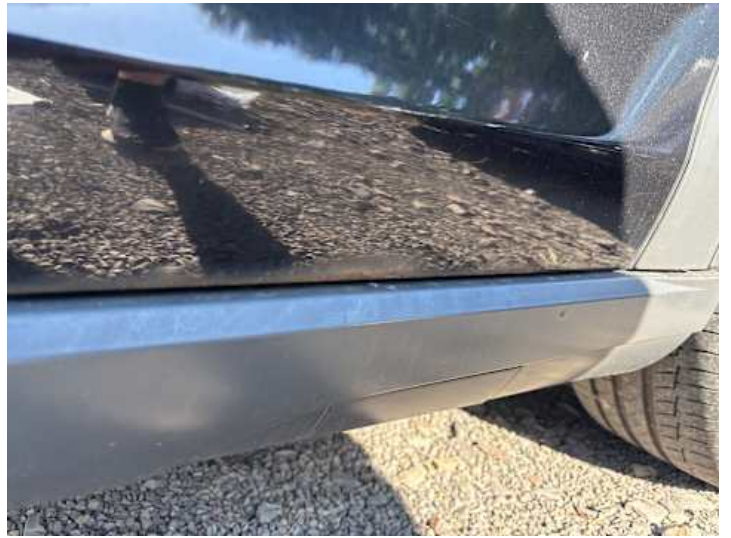
Türe hinten links (Rost)

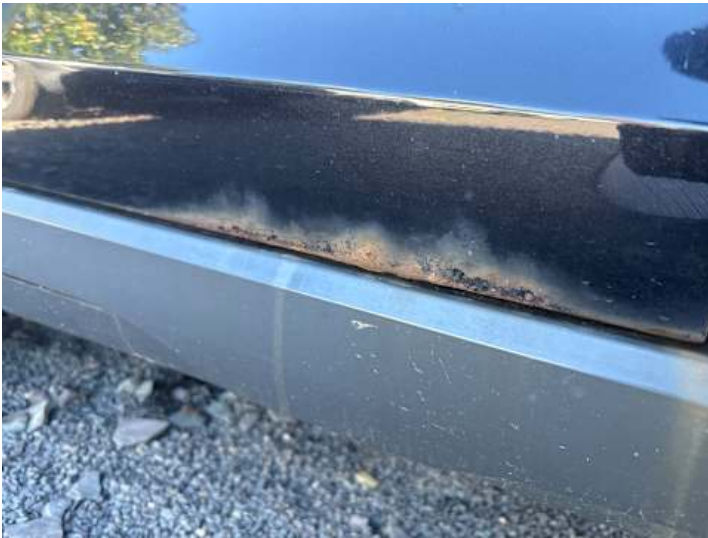
Türe hinten rechts (Rost)

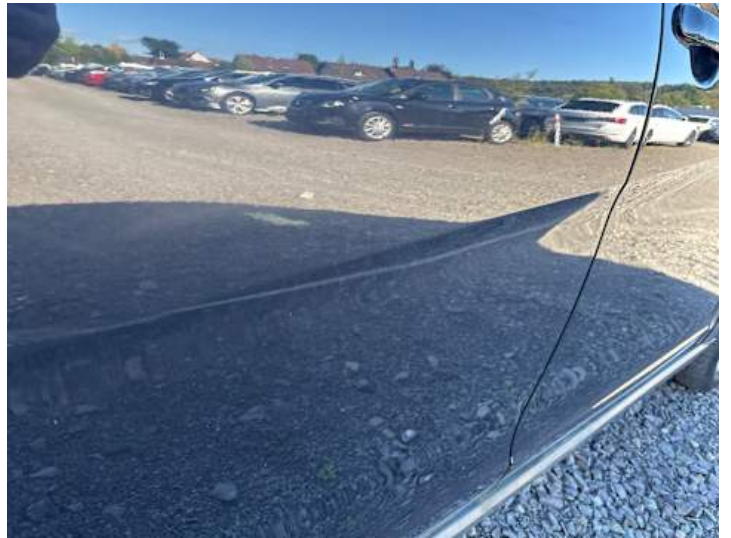
Türe hinten rechts (Kratzer)

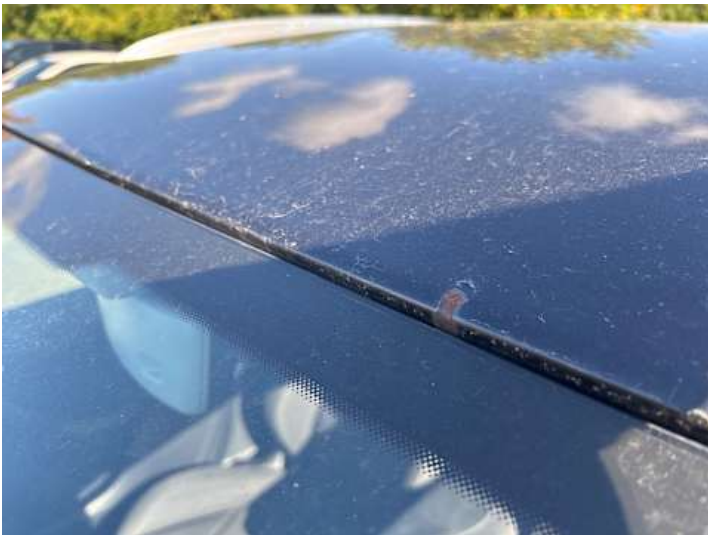
Dach (Rost)

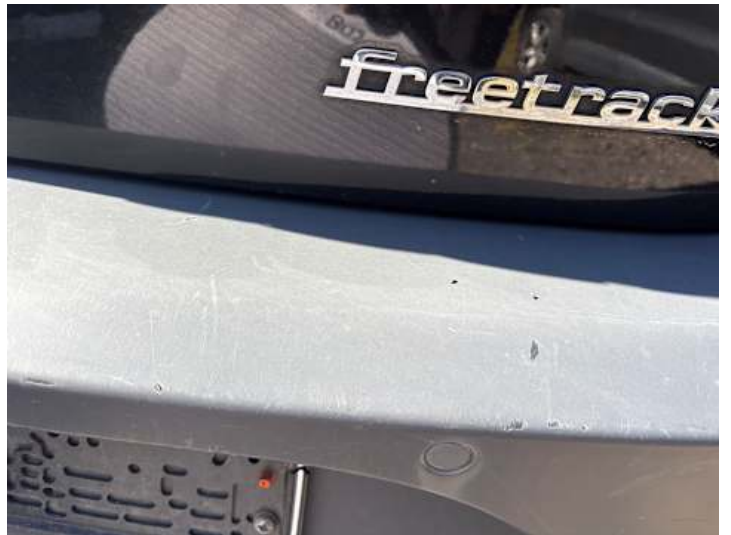
Stoßstange hinten (Lackschaden, Kratzer)

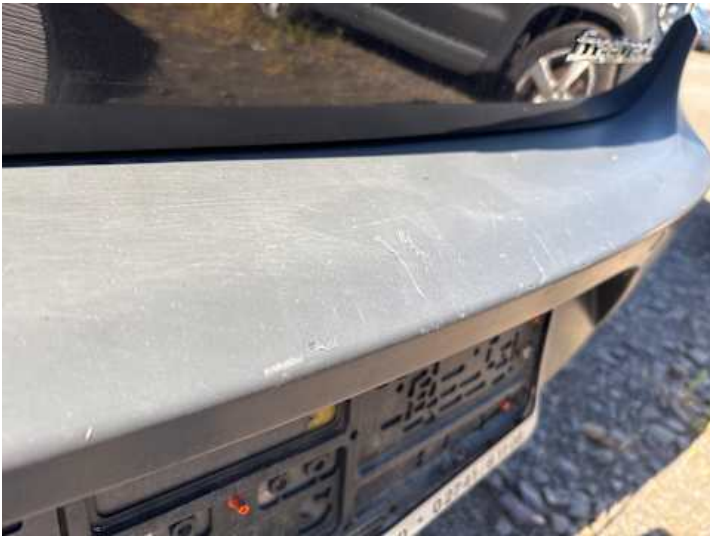
Stoßstange hinten (Lackschaden, Kratzer)

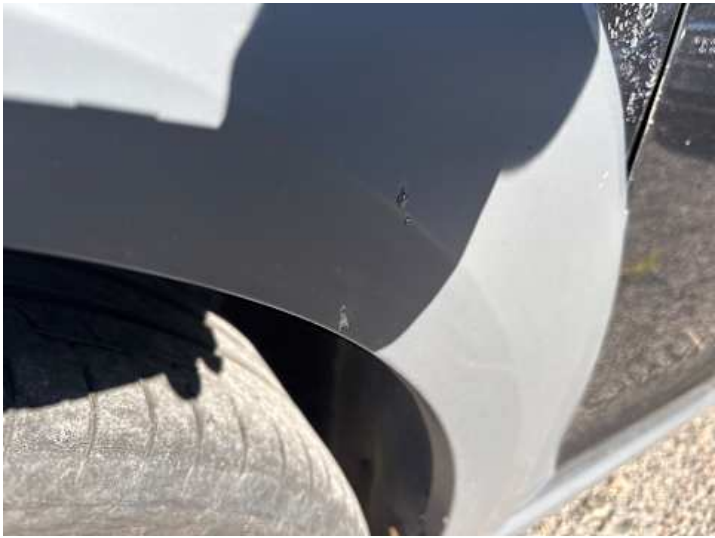
Kotflügel vorne links (Lackschaden)

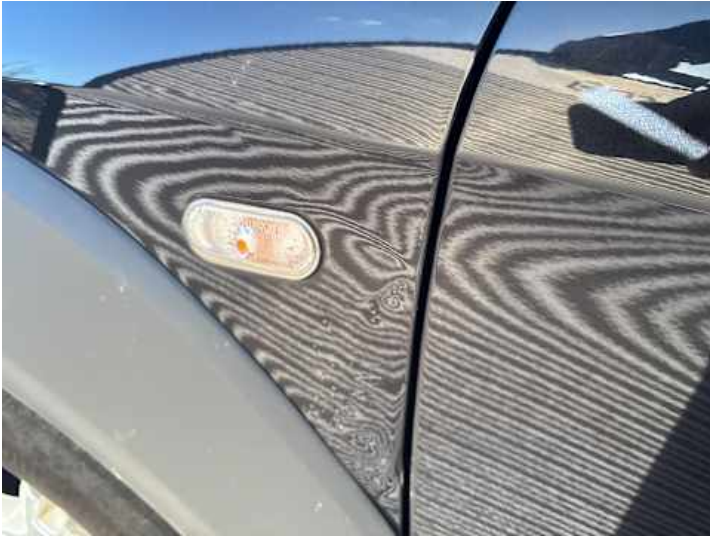
Kotflügel vorne links (Delle)

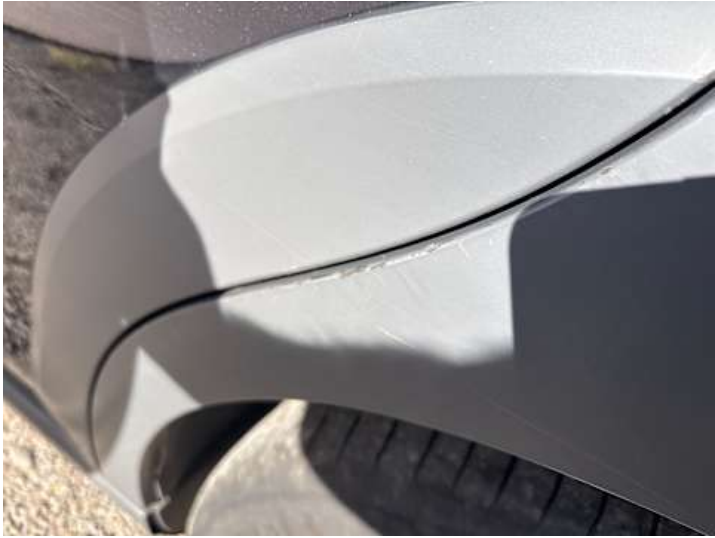
Seitenteil hinten links (Lackschaden)

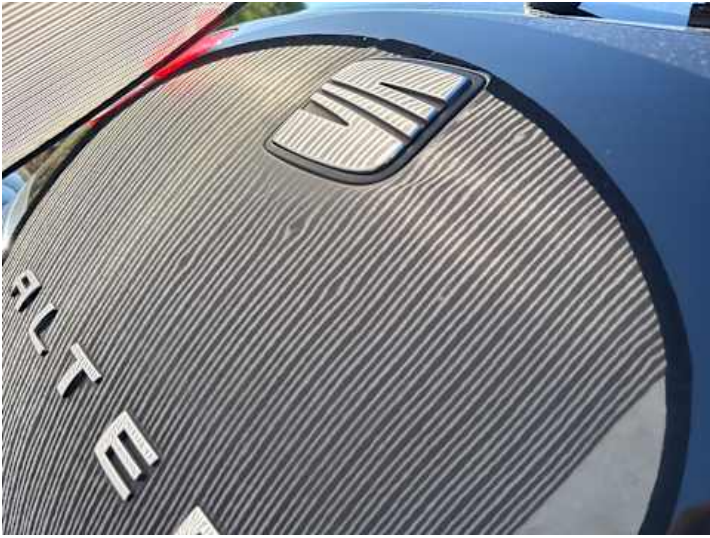
Heckklappe (Delle)

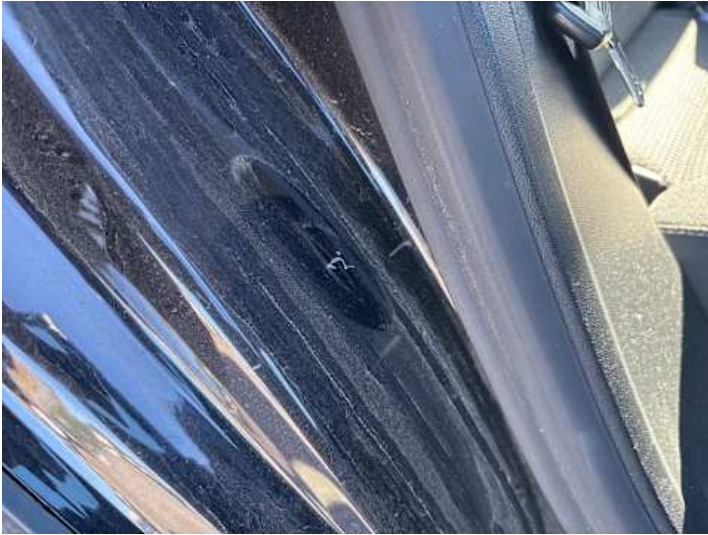
Innenraum (Diverse Schäden)

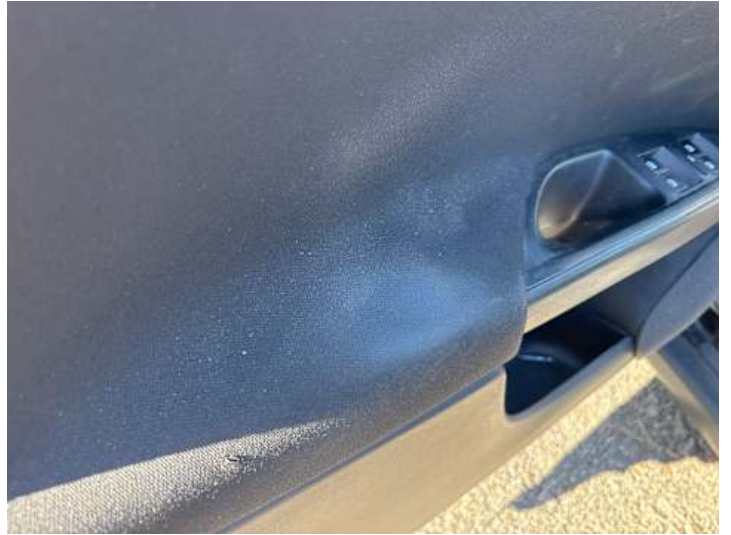
Innenraum (Verschleiß)

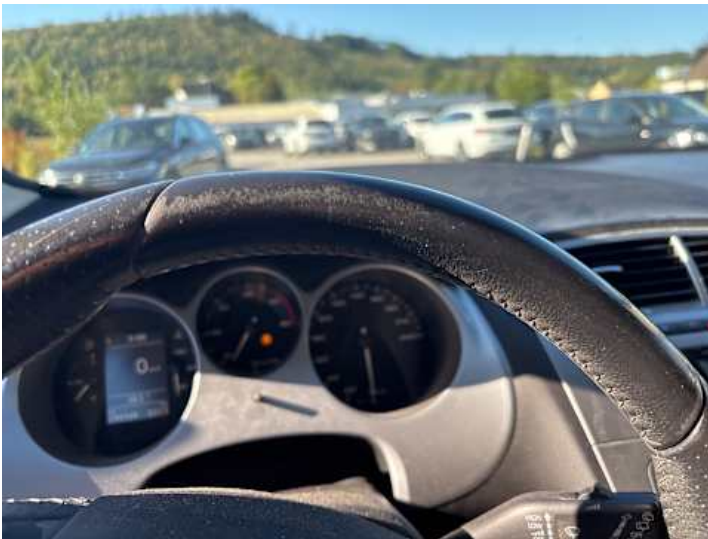
Innenraum (Verschleiß)

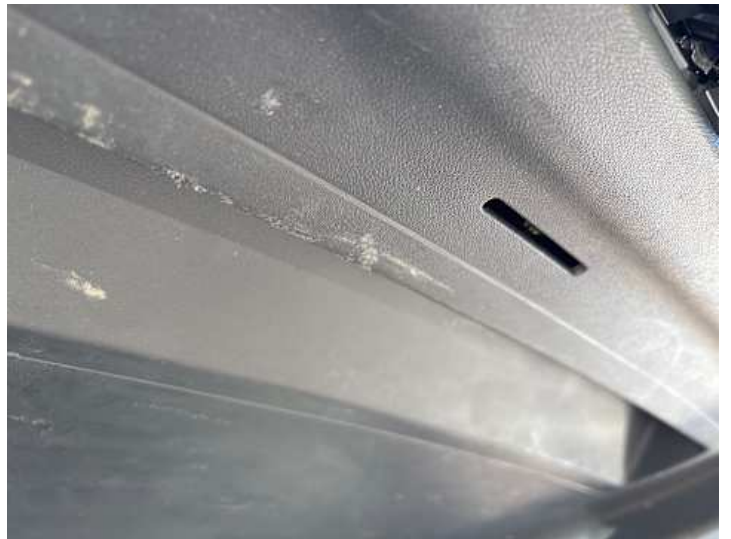
Innenraum (Kratzer)

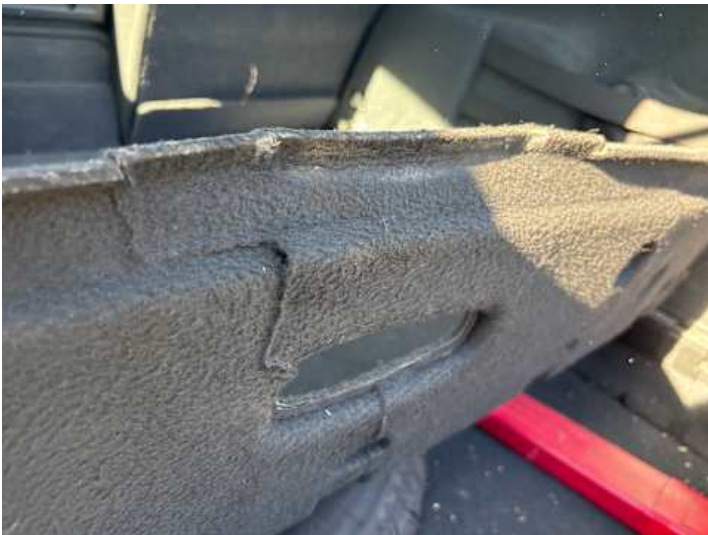
Innenraum (Riss/Bruch)

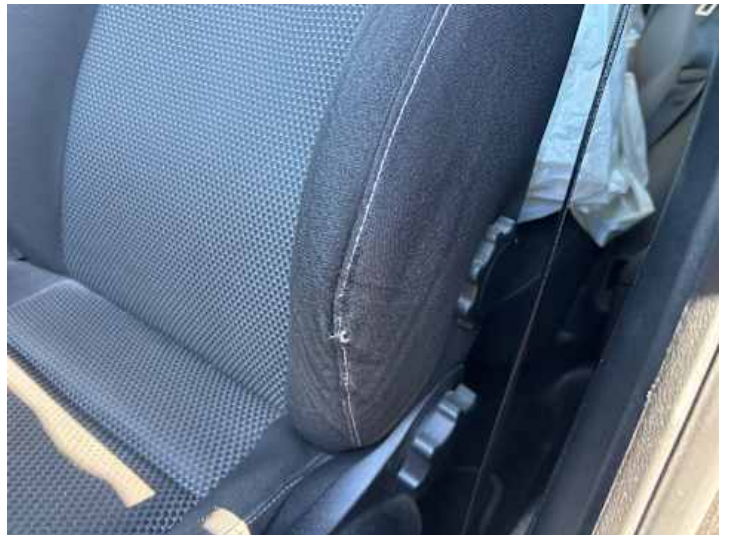
Innenraum (Riss/Bruch)

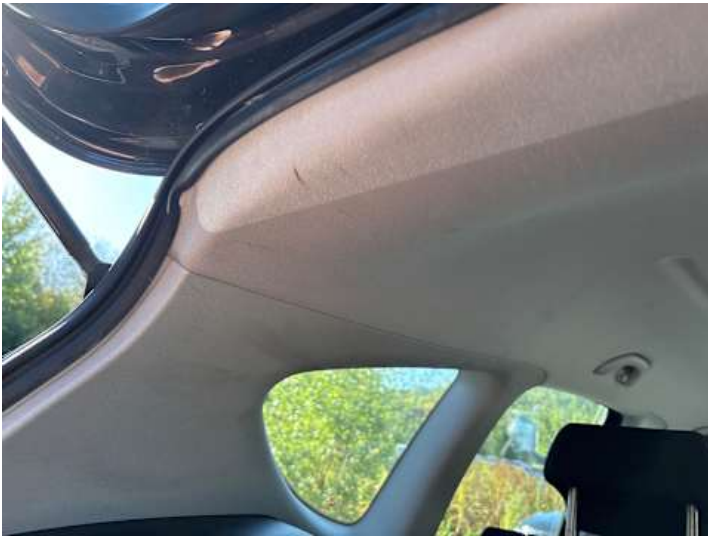
Innenraum (Verschmutzung)

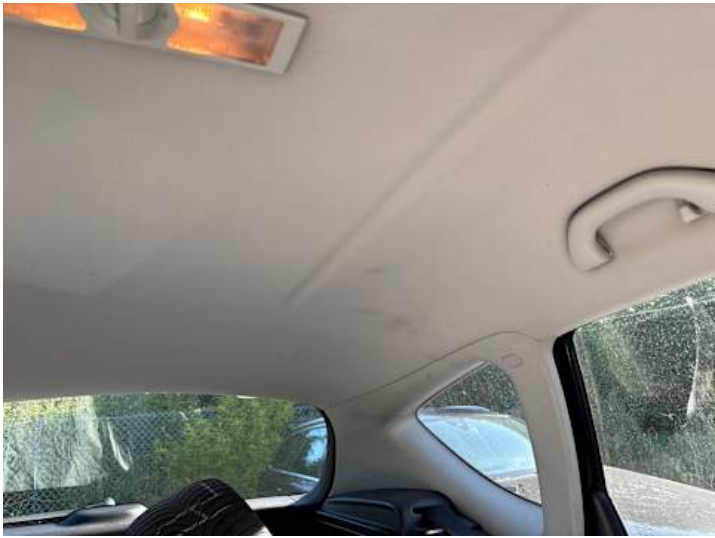
Innenraum (Verschmutzung)
