## Opel Corsa Active

EZ 05/2013 | Kleinwagen | Benzin | Schaltgetriebe | 186.621km

Fahrzeug aufgenommen am: 07.08.2026

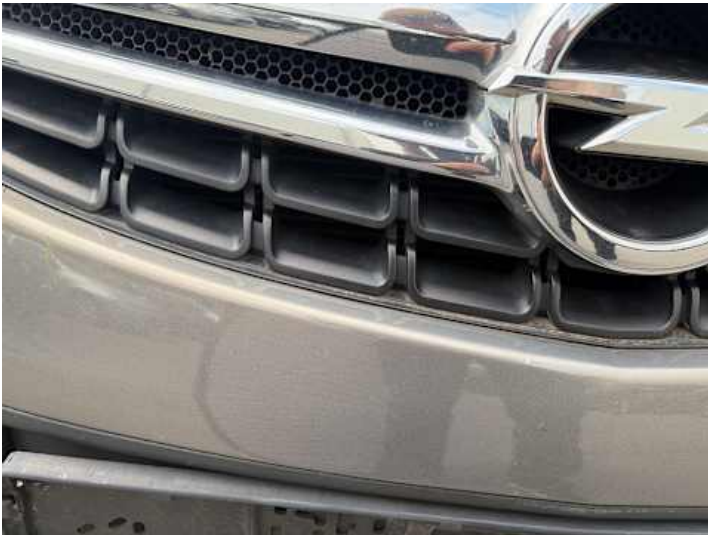
Stoßstange vorne (Lackschaden, Kratzer)

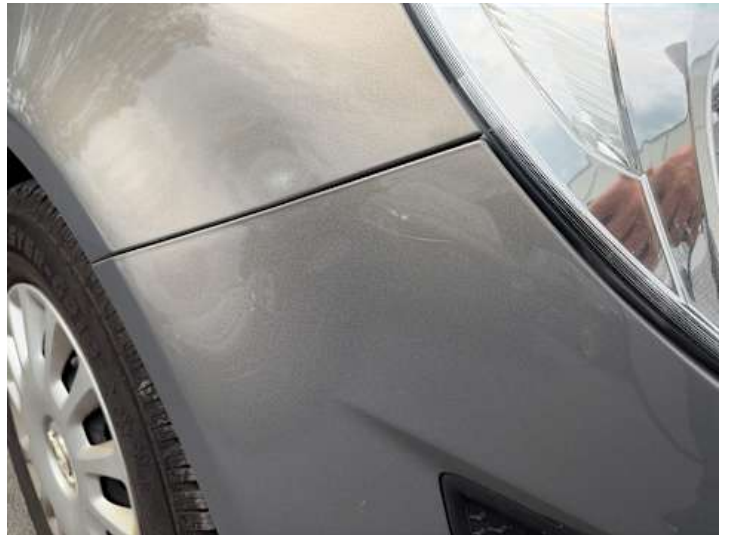
Stoßstange vorne (Lackschaden, Kratzer)

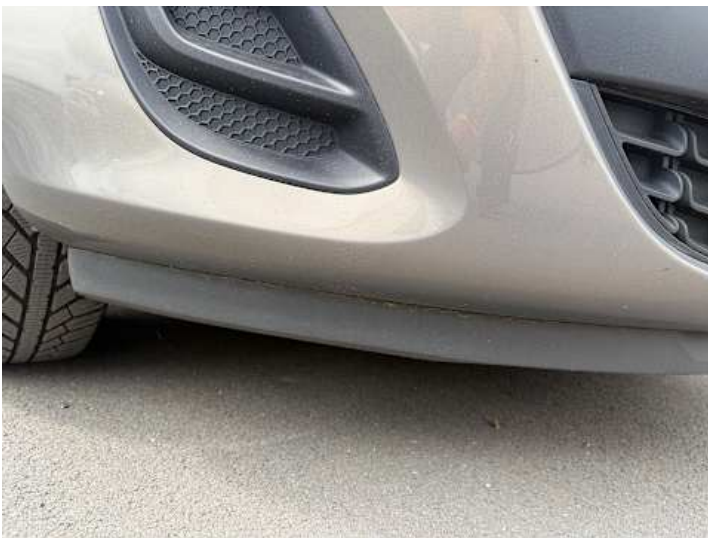
Stoßstange vorne (Lackschaden, Kratzer)

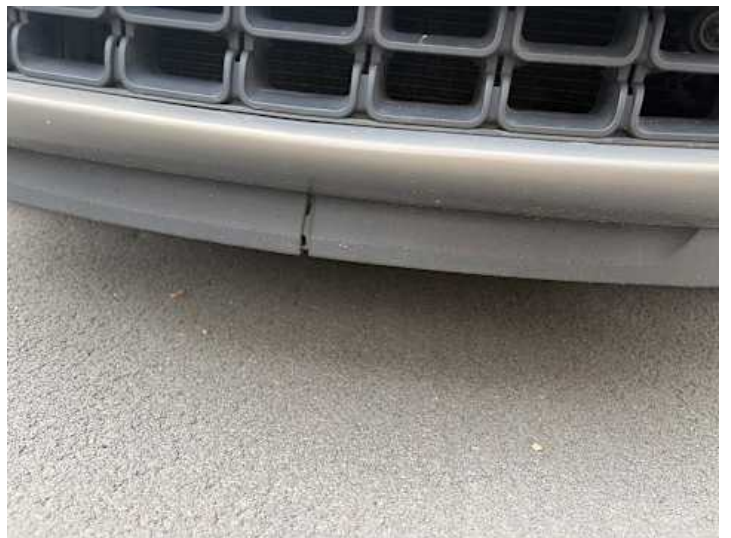
Stoßstange vorne (Lackschaden, Kratzer)

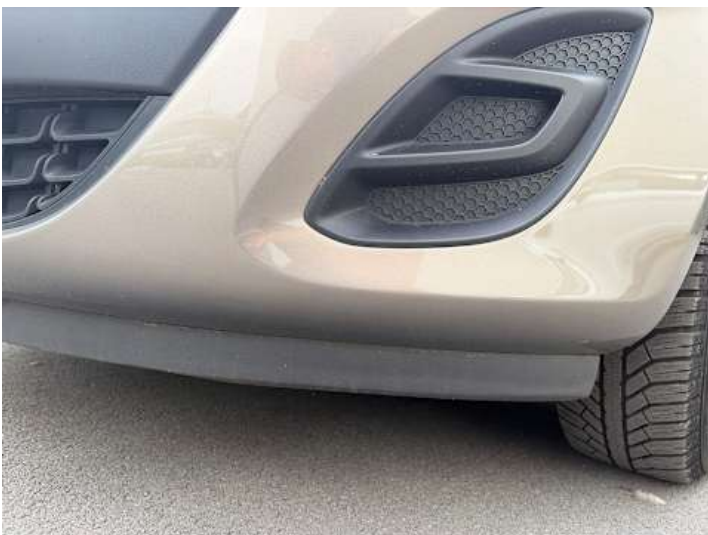
Stoßstange vorne (Lackschaden, Kratzer)

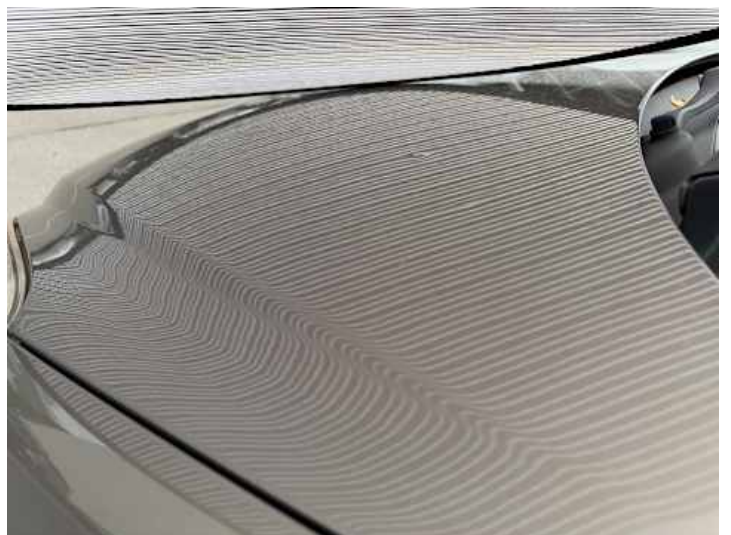
Motorhaube (Delle)

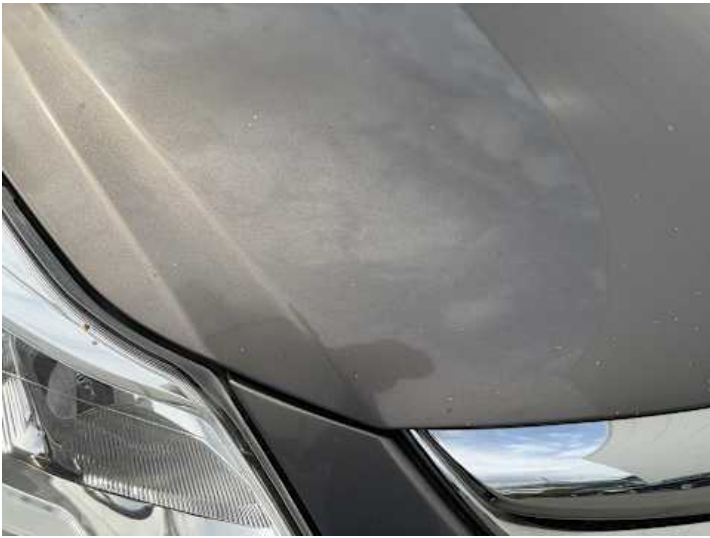
Motorhaube (Lackschaden, Kratzer, Steinschlag)

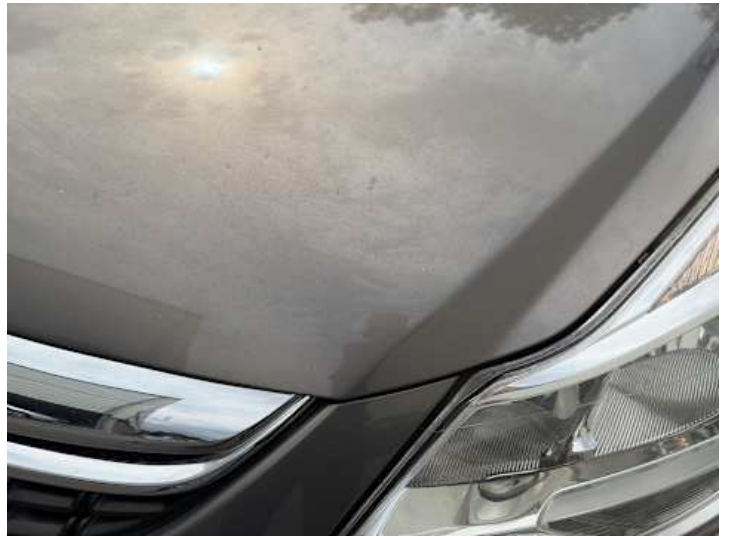
Motorhaube (Lackschaden, Kratzer, Steinschlag)

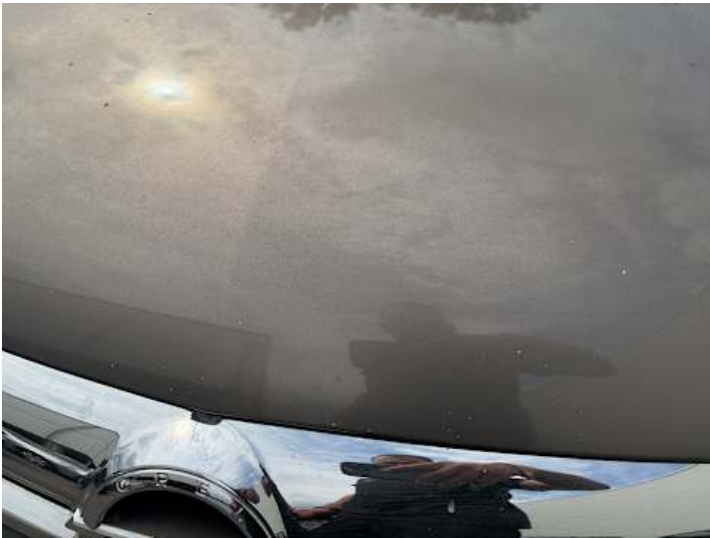
Motorhaube (Lackschaden, Kratzer, Steinschlag)

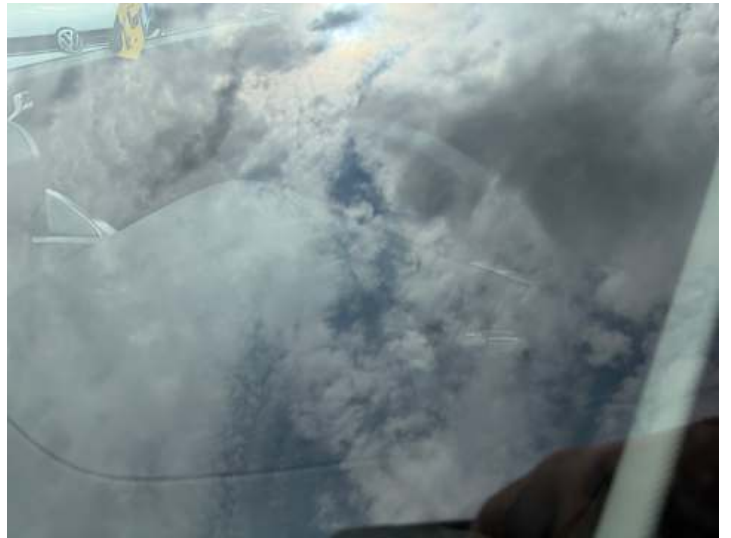
Windschutzscheibe (Steinschlag)

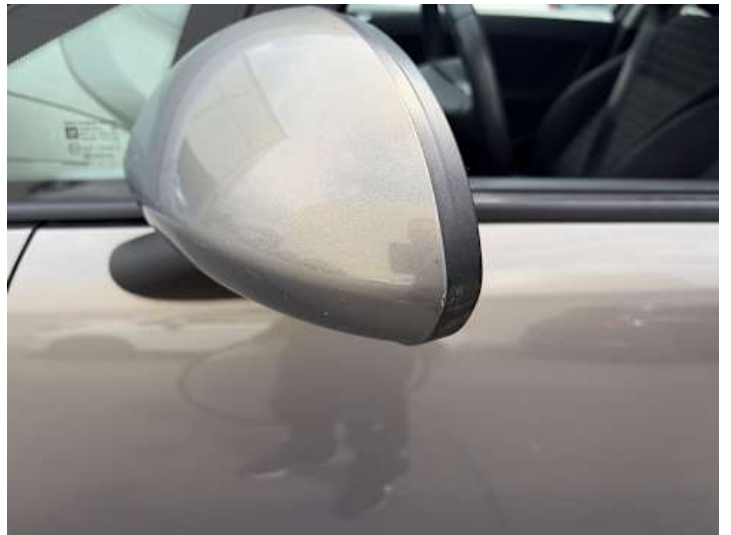
Fahrtür (Lackschaden, Kratzer)

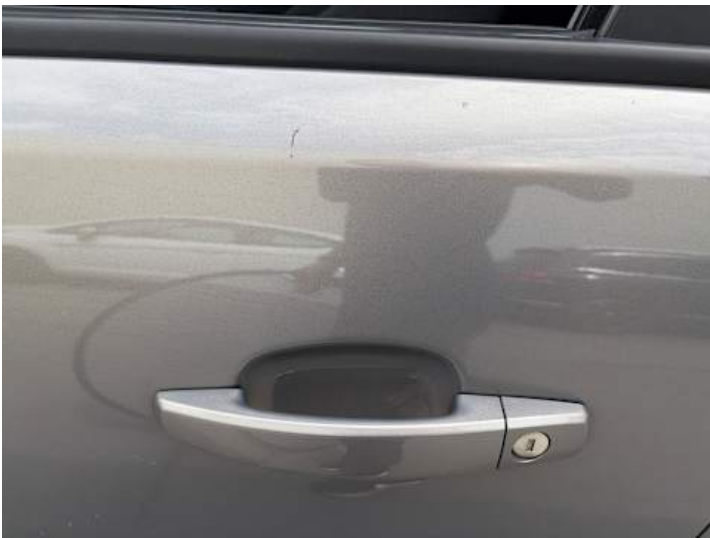
| Fahrzeugteil | Lackschichtdicke (in µm) | Fahrzeugteil | Lackschichtdicke (in µm) |
|---|---|---|---|
| Fahrertür | 140 | Beifahrertür | 210 |

Fahrertür (Lackschaden, Kratzer)

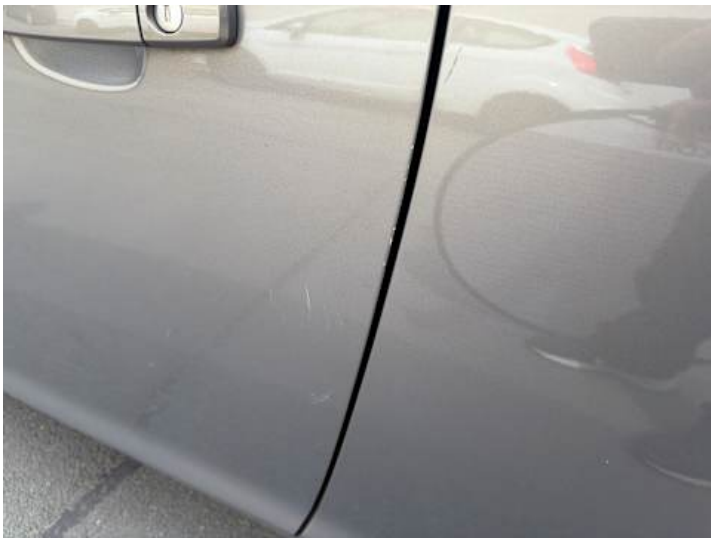
Fahrertür (Lackschaden, Kratzer)

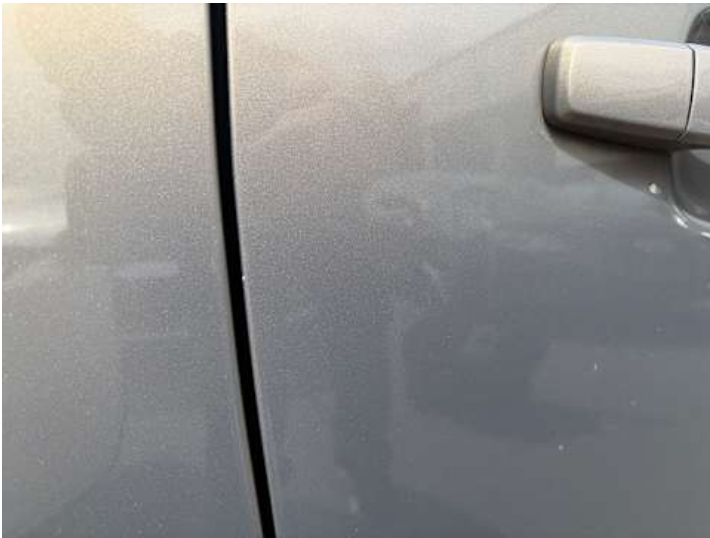
Beifahrertür (Lackschaden, Kratzer)

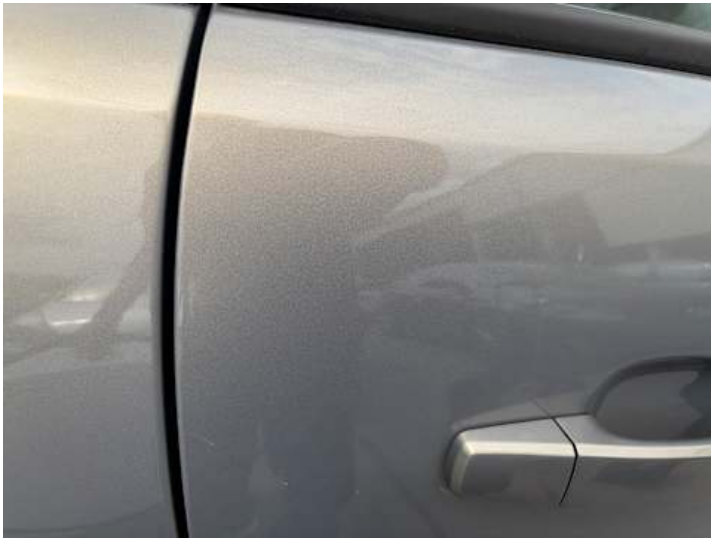
Beifahrertür (Lackschaden, Kratzer)

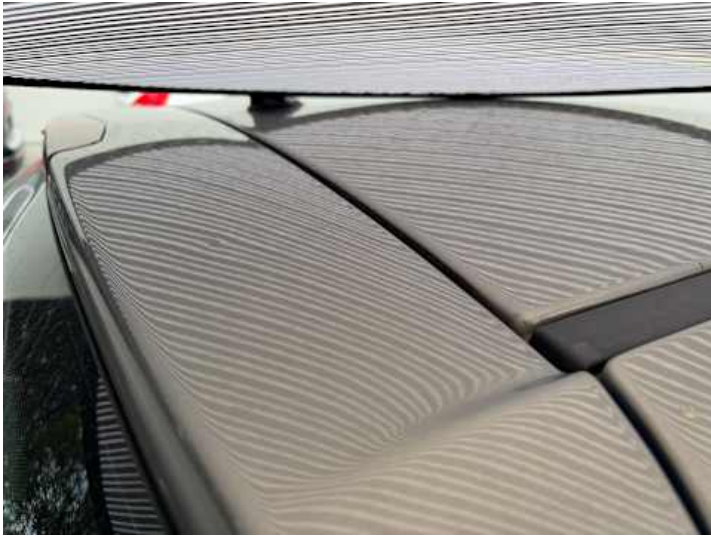
Dach (Delle)

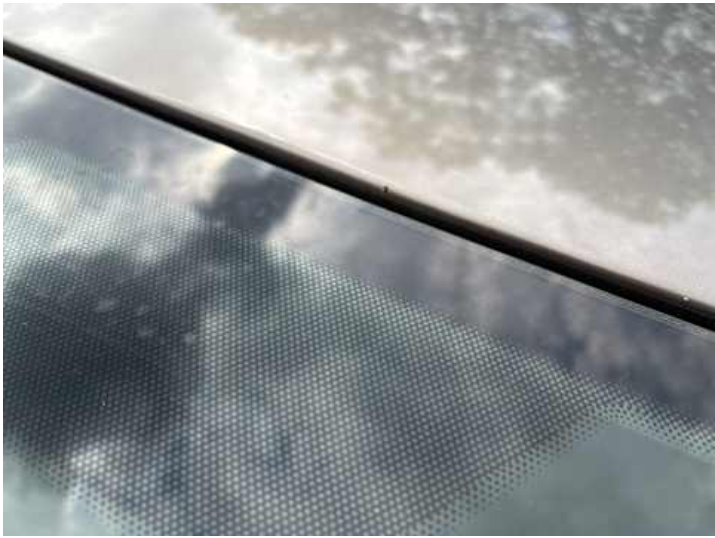
Dach (Lackschaden, Kratzer, Steinschlag, Rost)

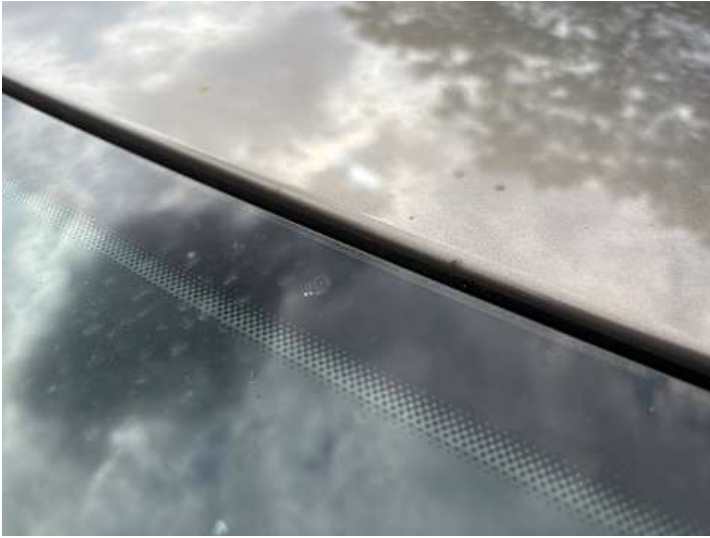
Dach (Lackschaden, Kratzer, Steinschlag, Rost)

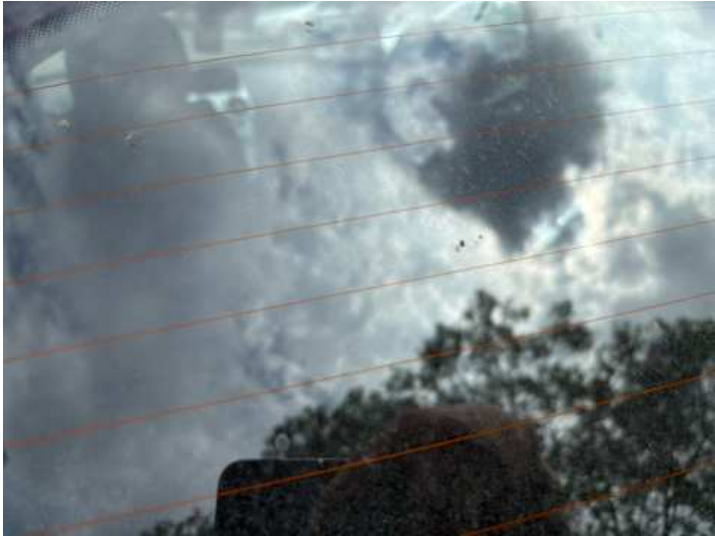
Rückscheibe (Kratzer)

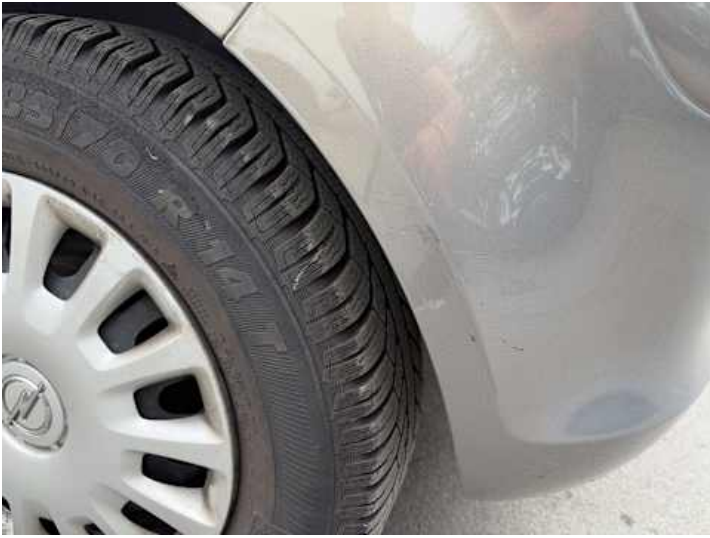
Stoßstange hinten (Lackschaden, Kratzer)

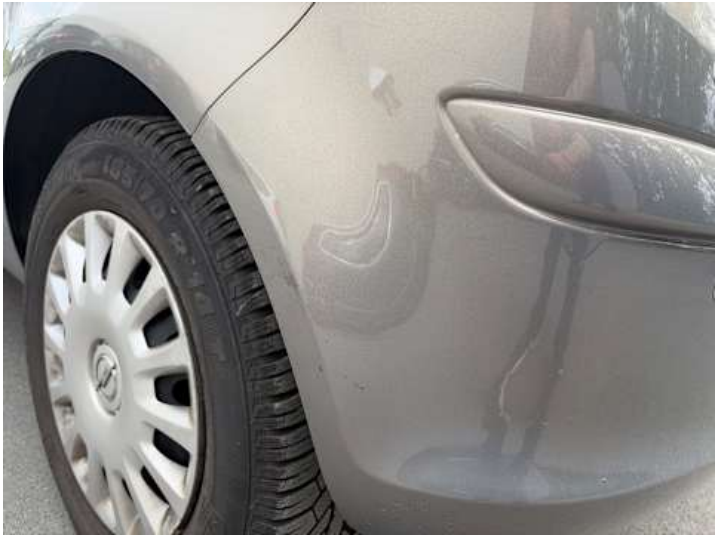
Stoßstange hinten (Lackschaden, Kratzer)

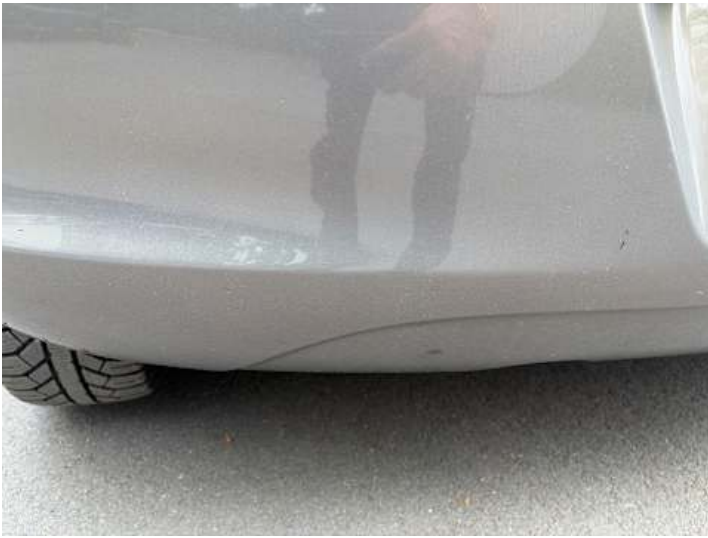
Stoßstange hinten (Lackschaden, Kratzer)

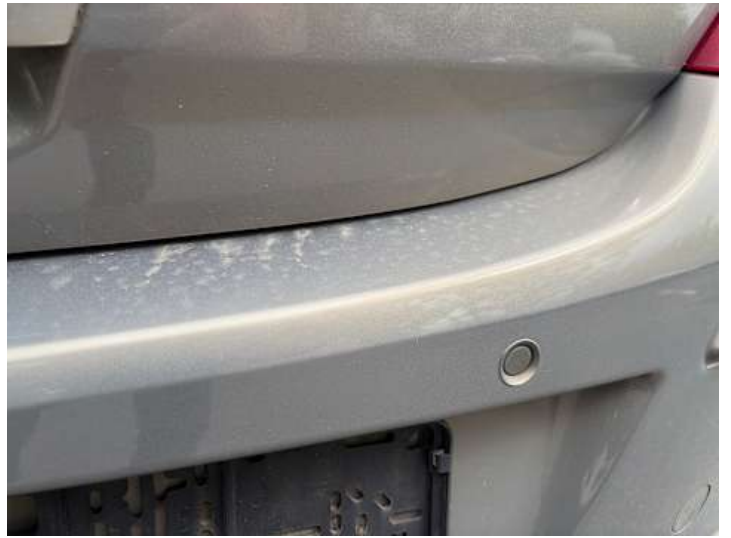
Stoßstange hinten (Lackschaden, Kratzer)

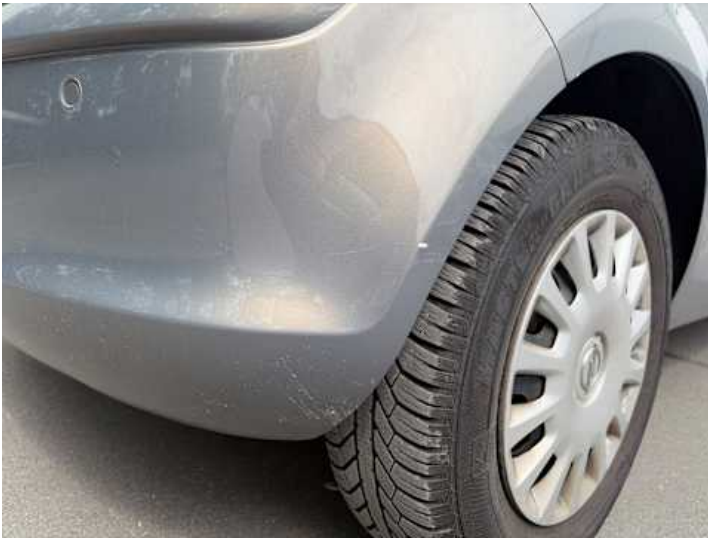
Stoßstange hinten (Lackschaden, Kratzer)

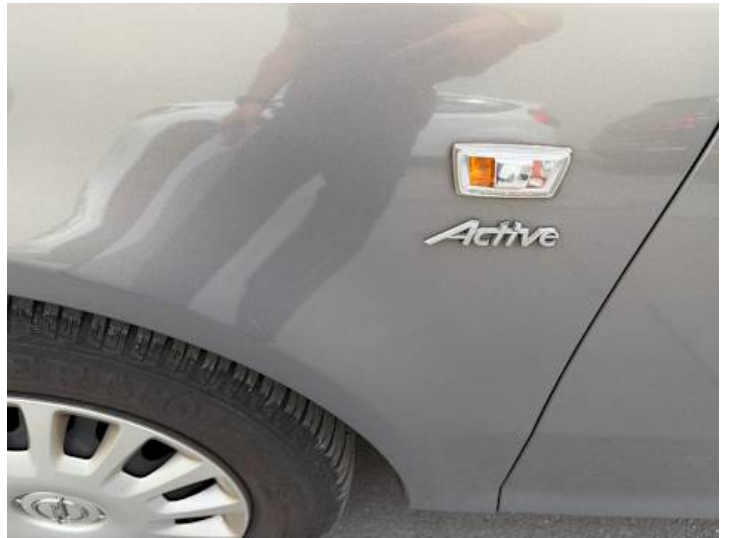
Kotflügel vorne links (Lackschaden, Kratzer)

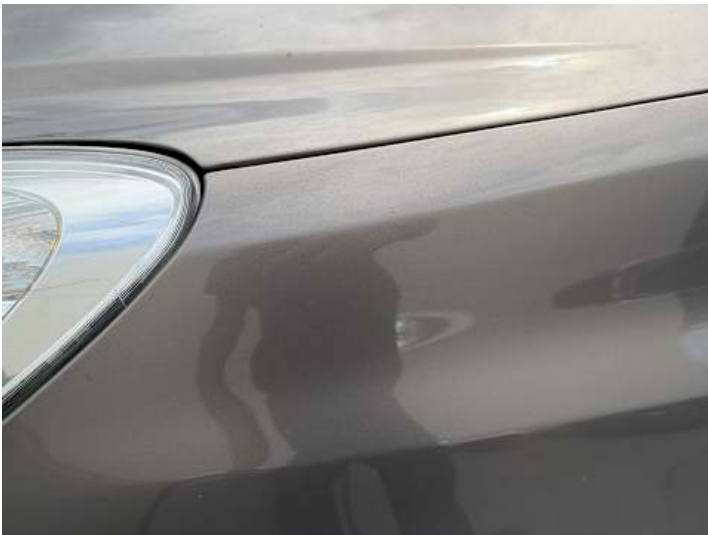
Kotflügel vorne links (Lackschaden, Kratzer)

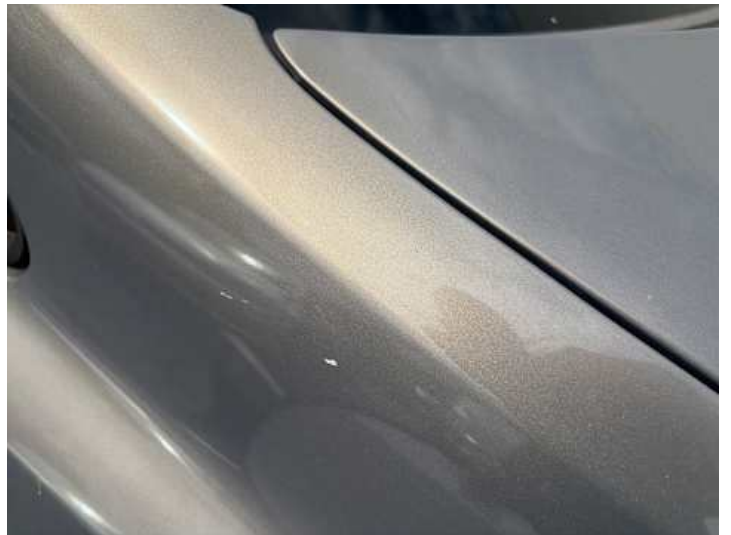
Kotflügel vorne rechts (Lackschaden, Kratzer)

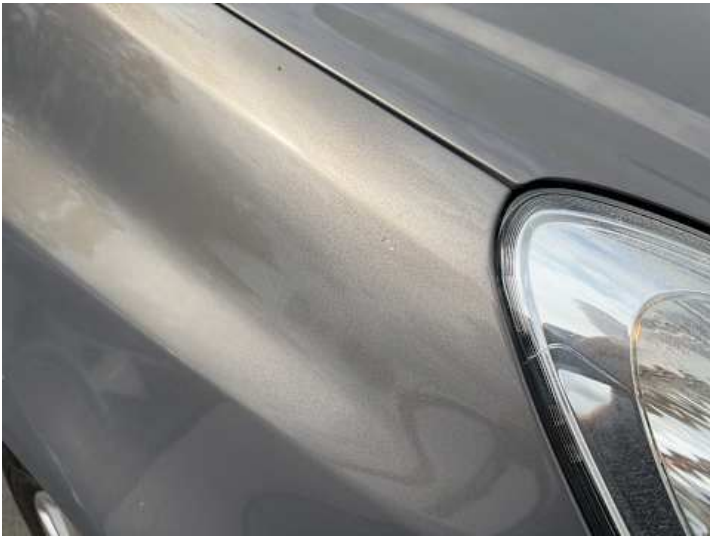
Kotflügel vorne rechts (Lackschaden, Kratzer)

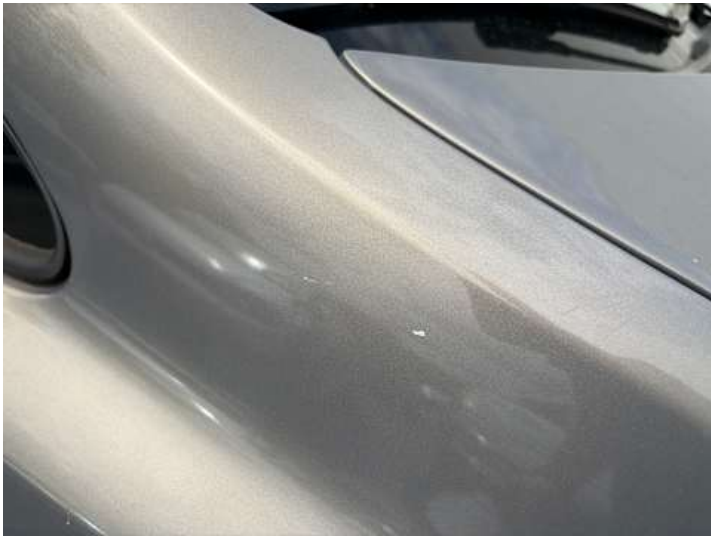
Kotflügel vorne rechts (Lackschaden, Kratzer)

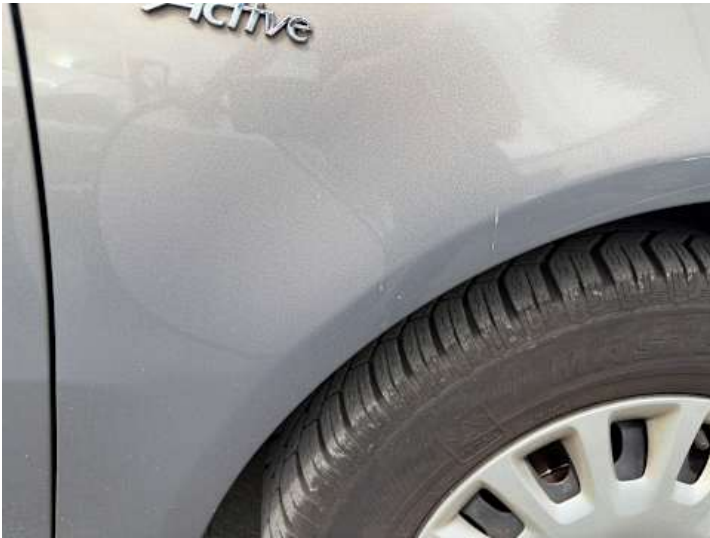
Kotflügel vorne rechts (Lackschaden, Kratzer)

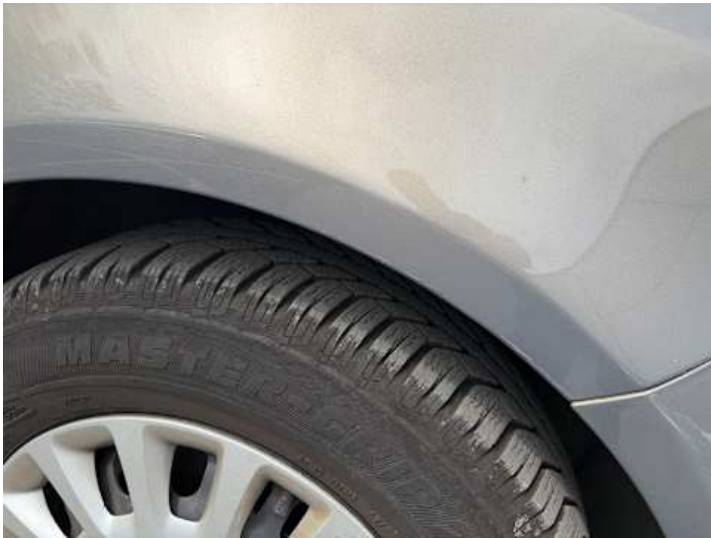
Kotflügel vorne rechts (Lackschaden, Kratzer)

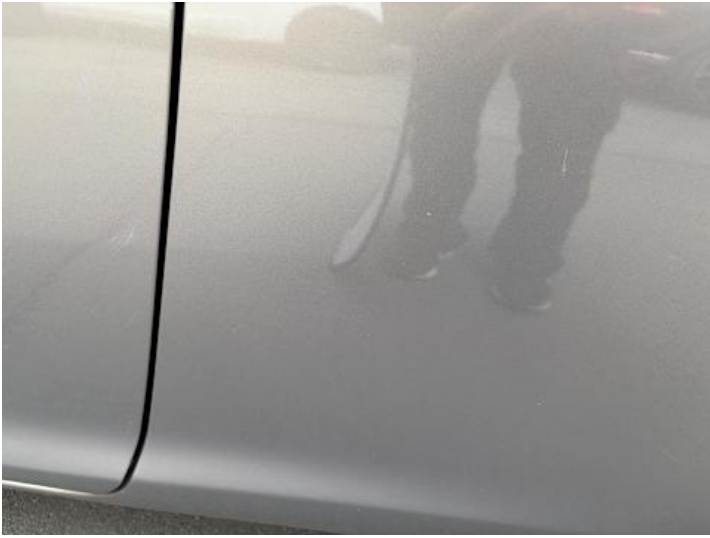
Seitenteil hinten links (Lackschaden, Kratzer)

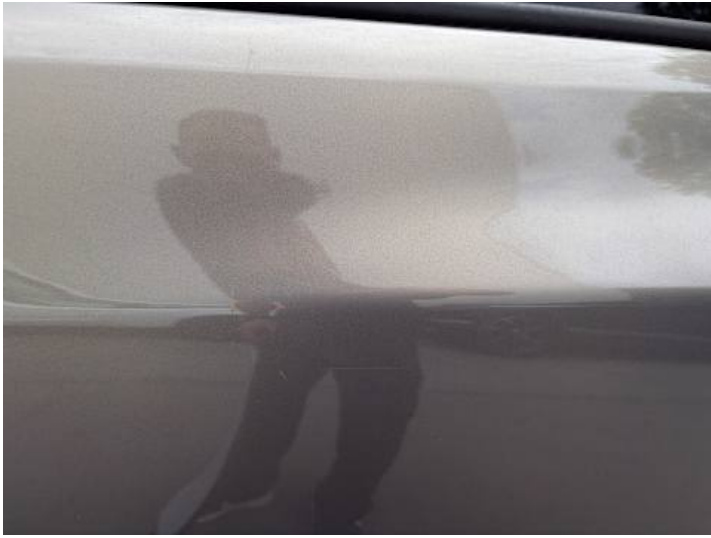
Seitenteil hinten links (Lackschaden, Kratzer)

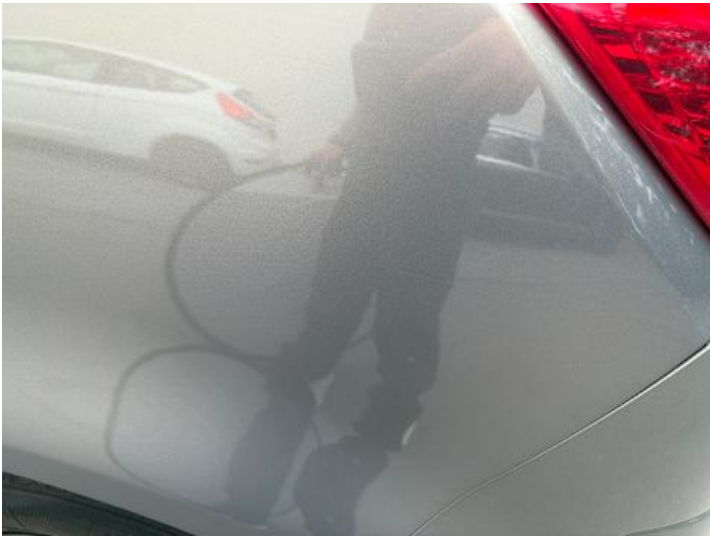
Seitenteil hinten links (Lackschaden, Kratzer)

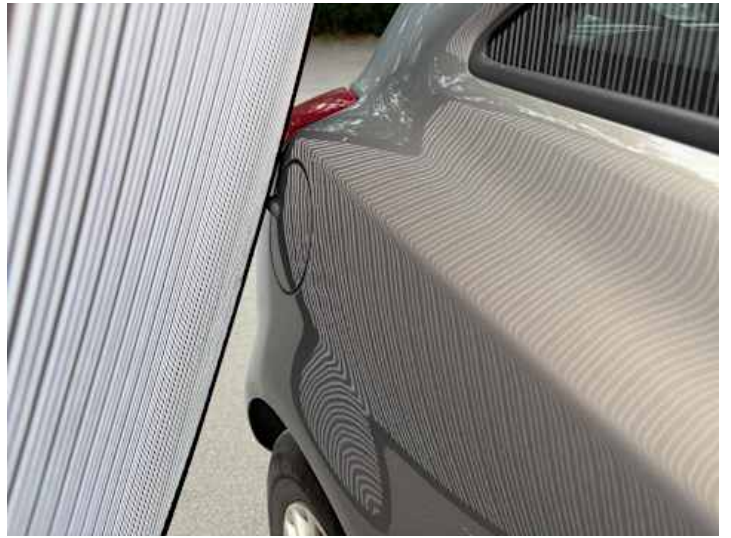
Seitenteil hinten rechts (Delle)

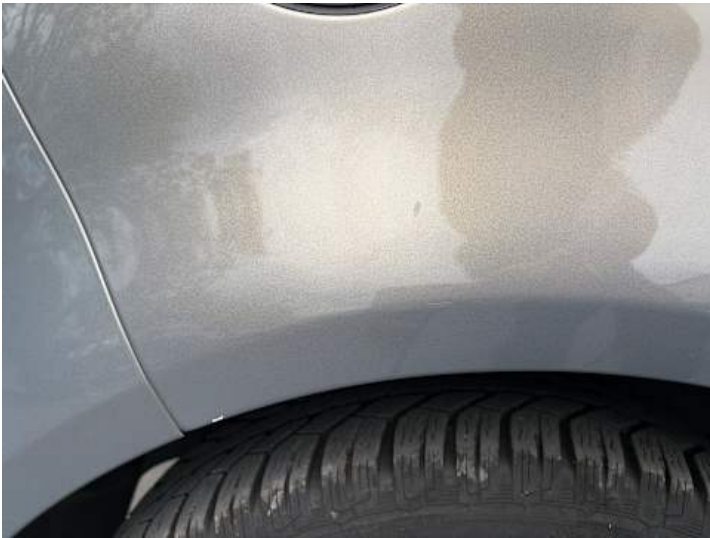
Seitenteil hinten rechts (Lackschaden, Kratzer)

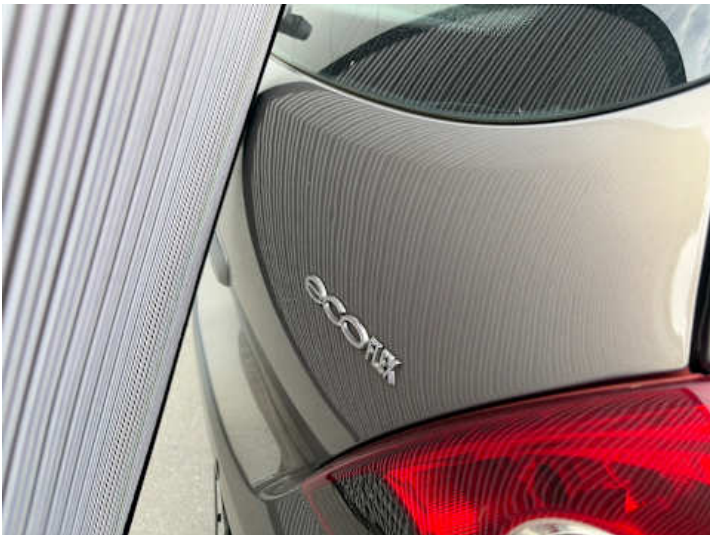
Heckklappe (Delle)

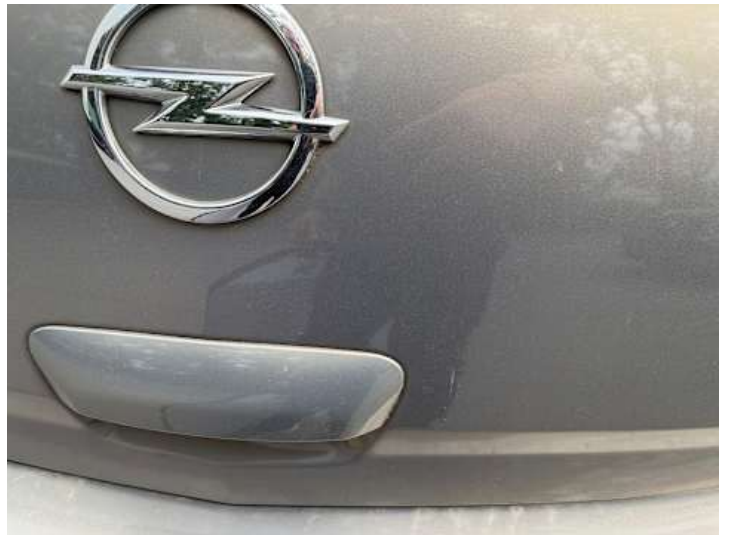
Heckklappe (Lackschaden, Kratzer)

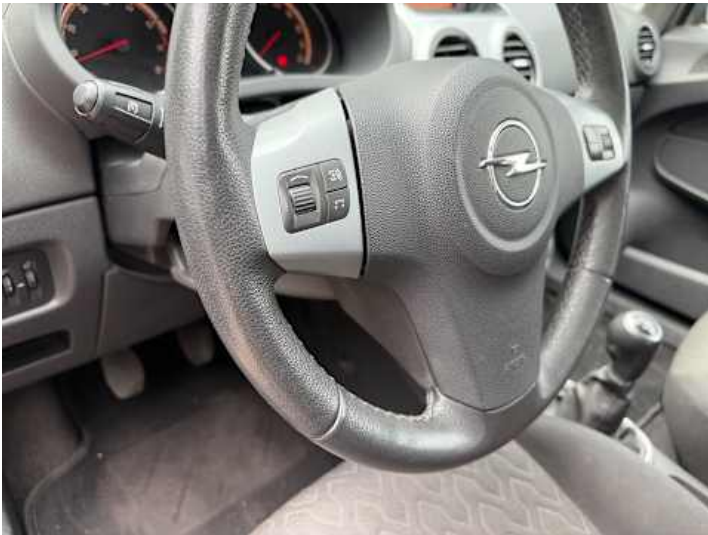
Innenraum (Verschleiß)

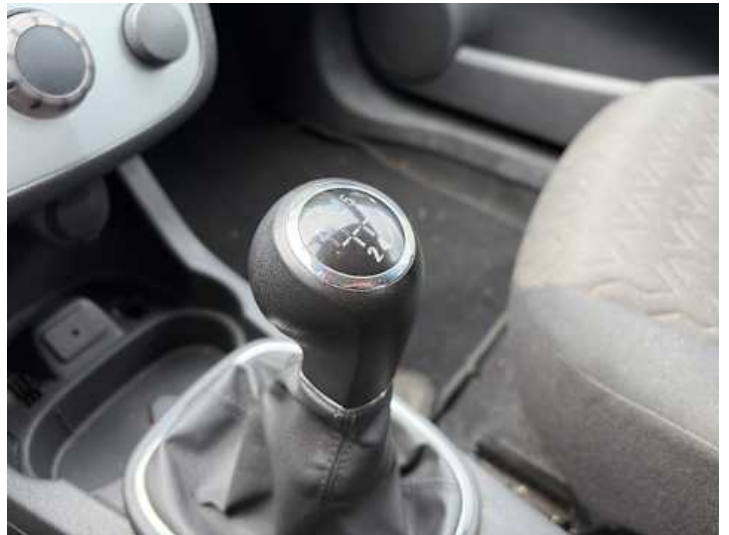
Innenraum (Verschleiß)

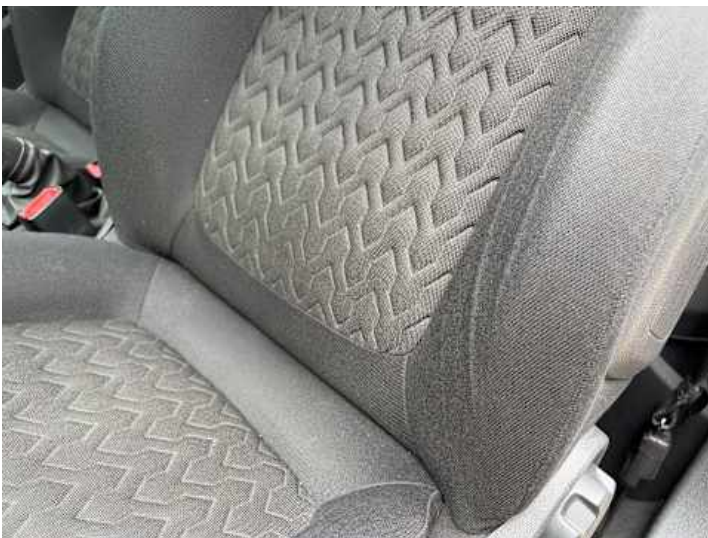
Innenraum (Verschleiß)

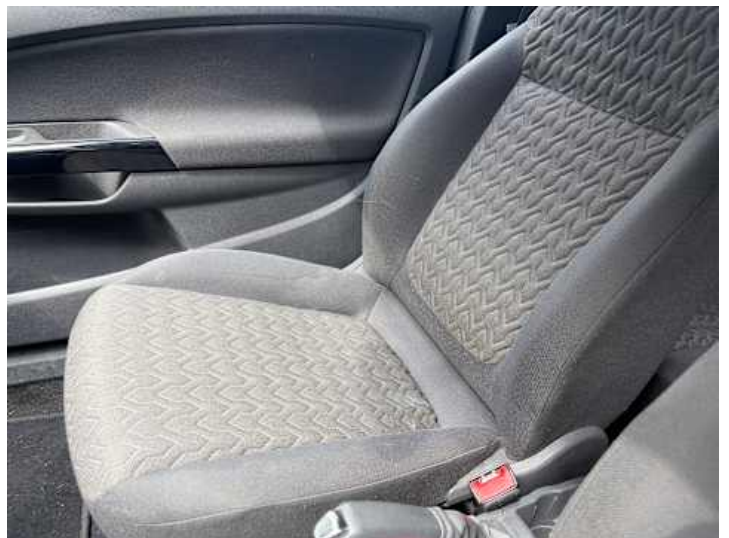
Innenraum (Verschmutzung)

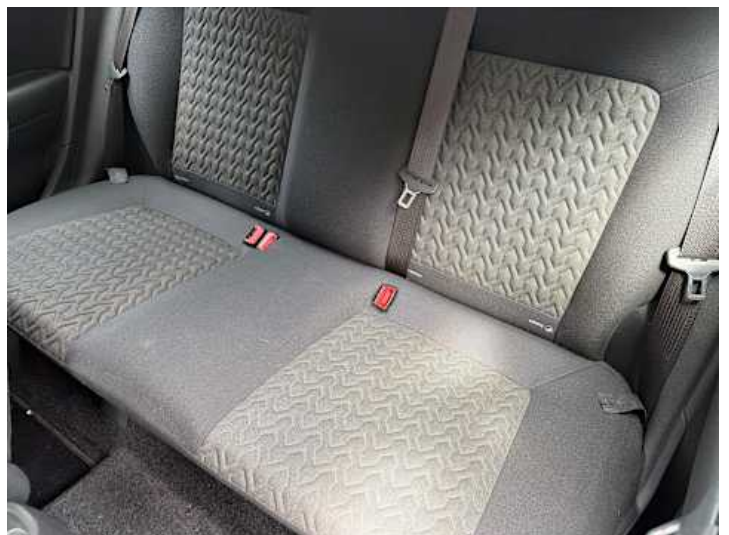
Innenraum (Verschmutzung)

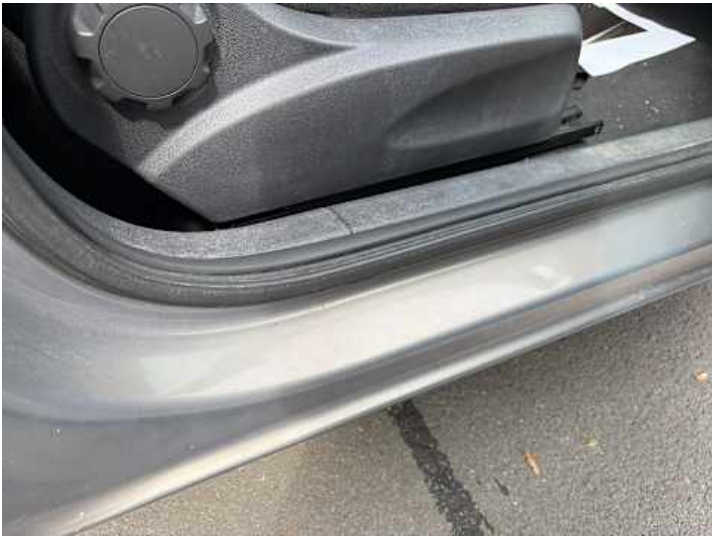
Innenraum (Kratzer)

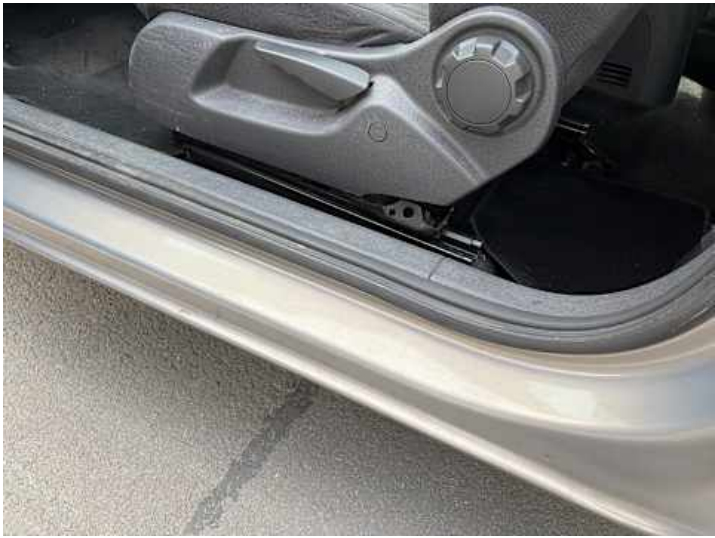
Innenraum (Kratzer)

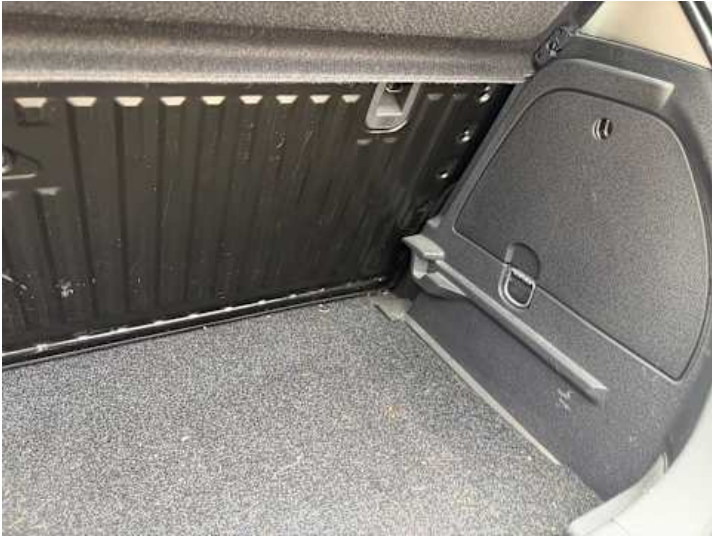
Innenraum (Kratzer)

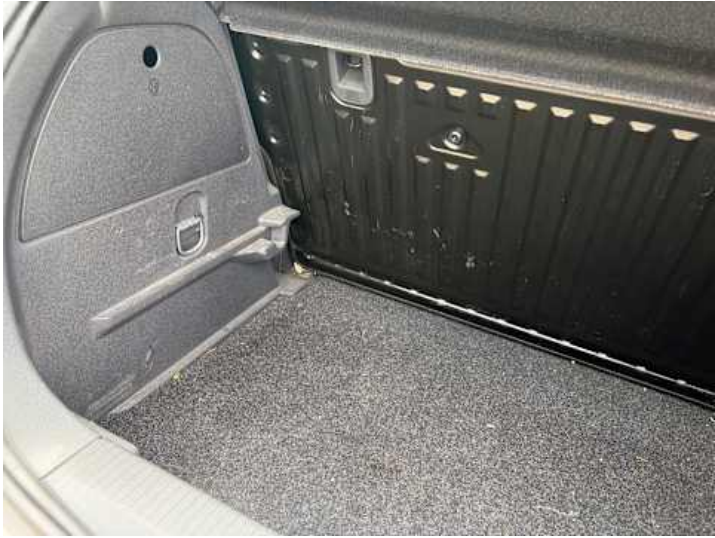
Innenraum (Kratzer)

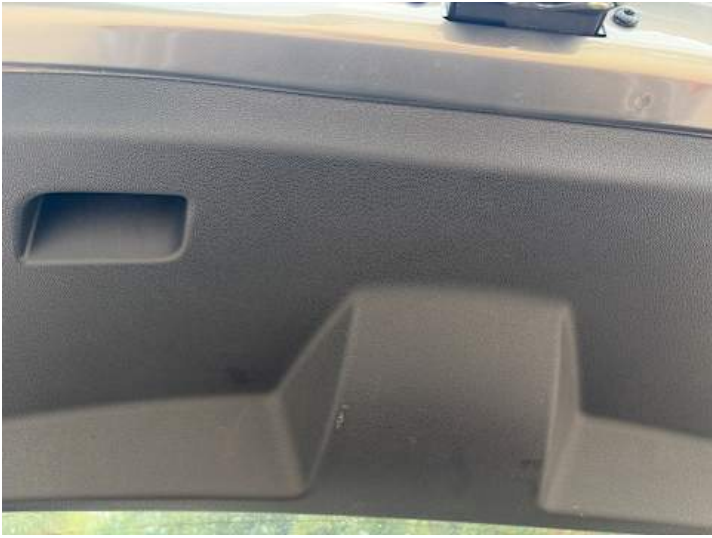
Innenraum (Kratzer)
