### Nissan Qashqai 360°

EZ 02/2016 | Geländewagen | Benzin | Schaltgetriebe | 123.119km  
Besteuerung: Differenzbesteuert (§25a UStG)  
Fahrzeugstandort: 23\*\*\*  
Fahrzeug aufgenommen am: 25.08.2026

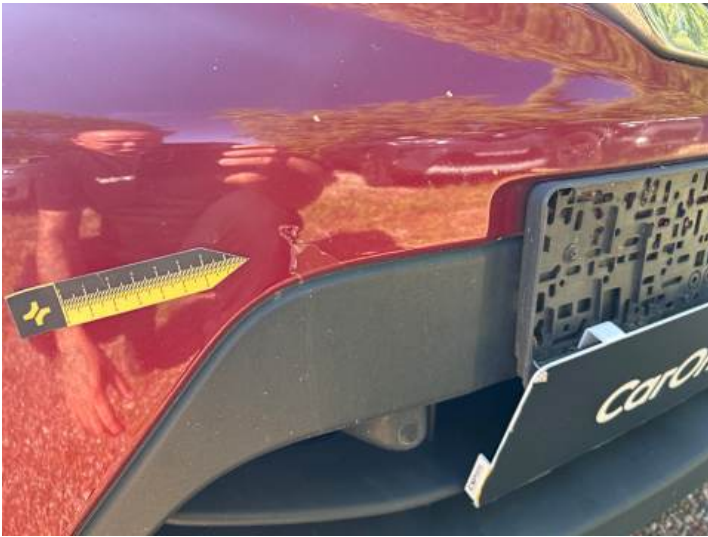
Stoßstange vorne (Lackschaden)

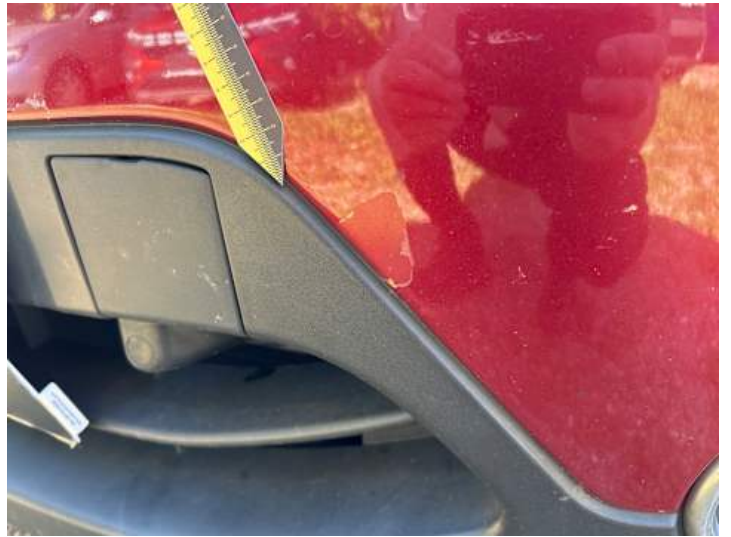
Stoßstange vorne (Lackschaden)

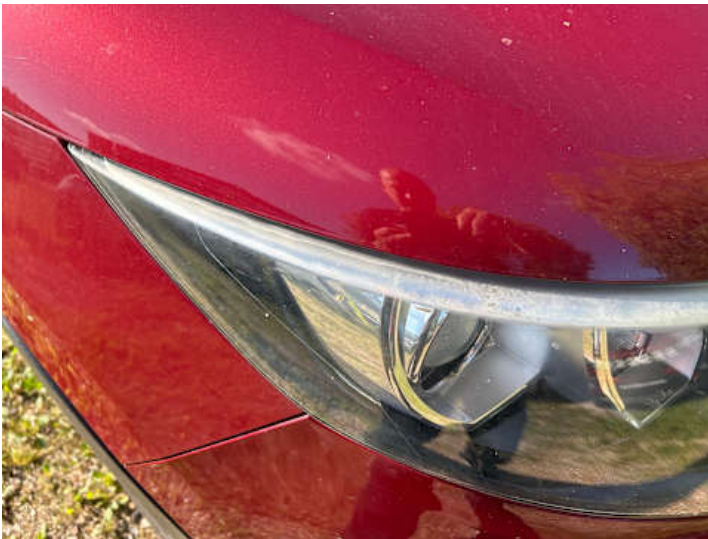
Scheinwerfer (rechts) (Blind)

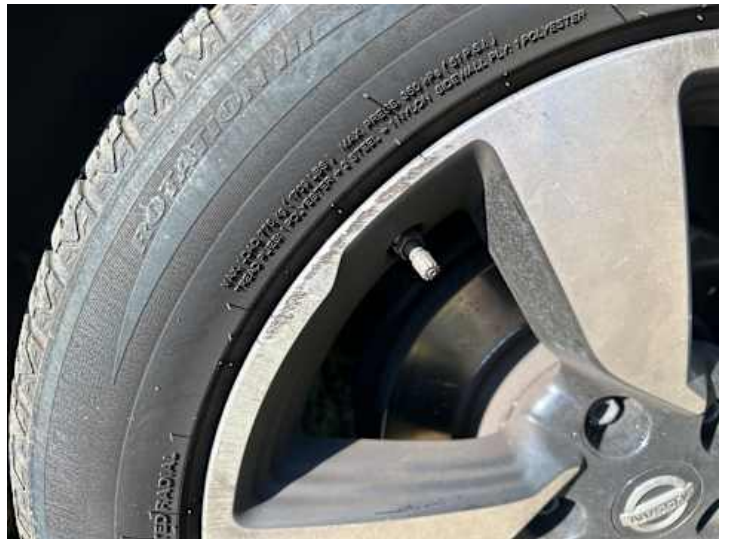
Rad (Kerben, Kratzer)

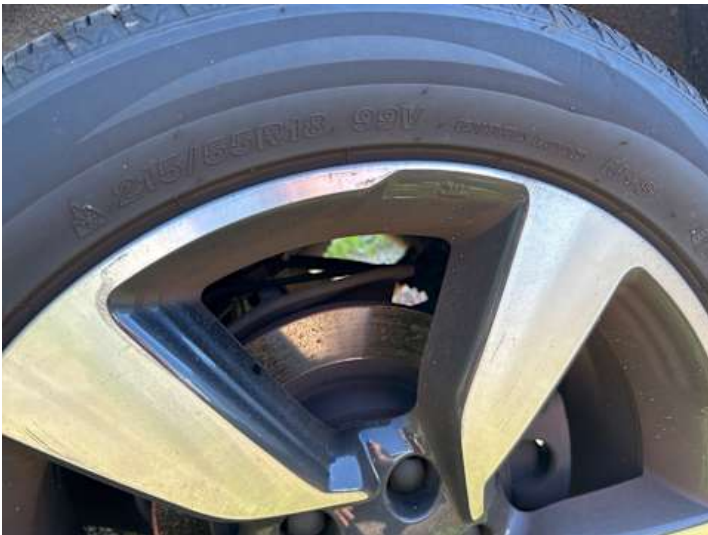
Rad (Kratzer)

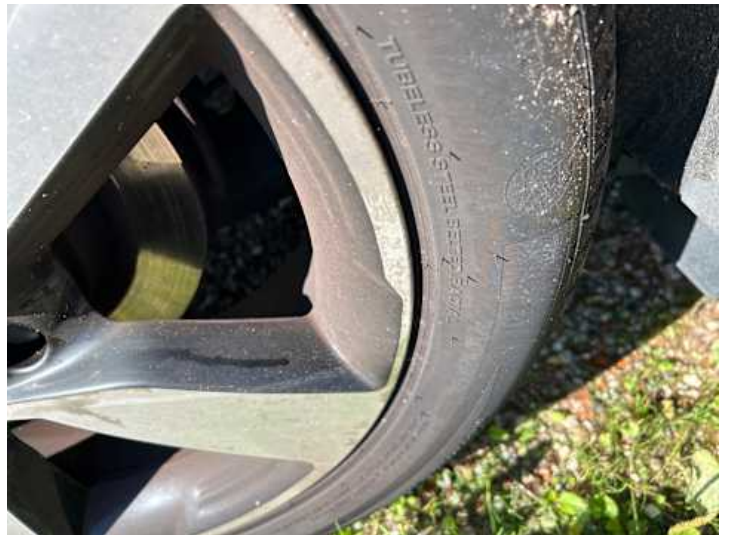
Rad (Kratzer, Rost)

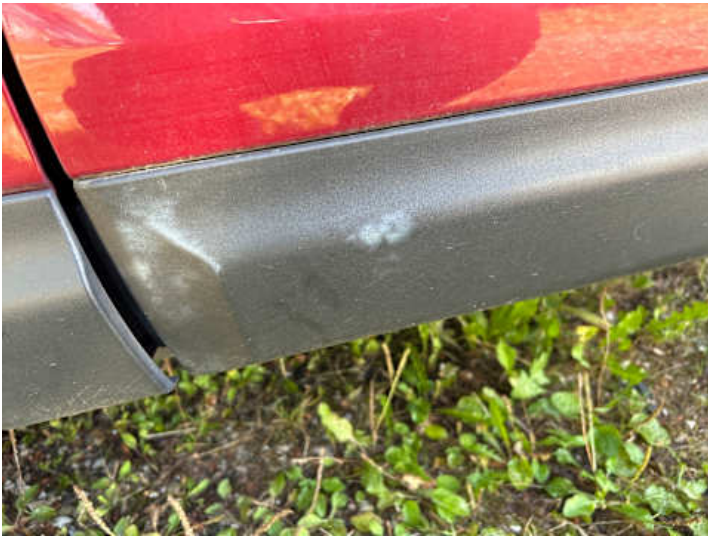
Fahrertür (Ausgeblichen/Matt)

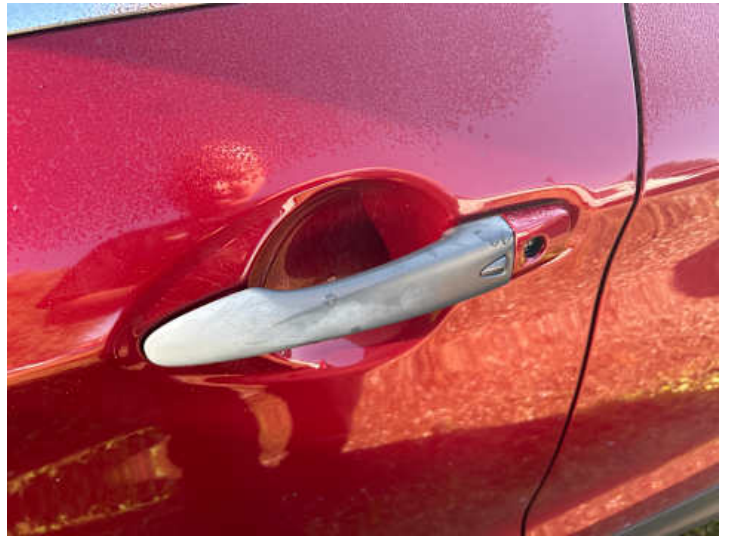
Fahrertür (Unsachgemäß instand gesetzt)

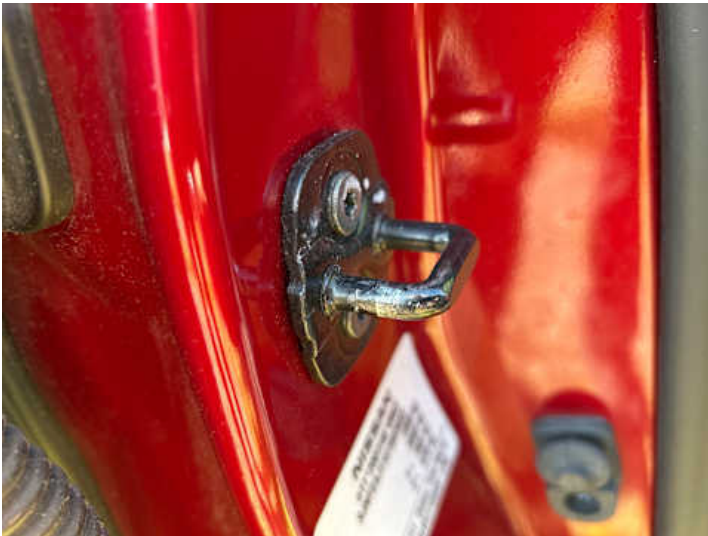
Beifahrertür (Anderer Schaden): Tür schließt schlecht

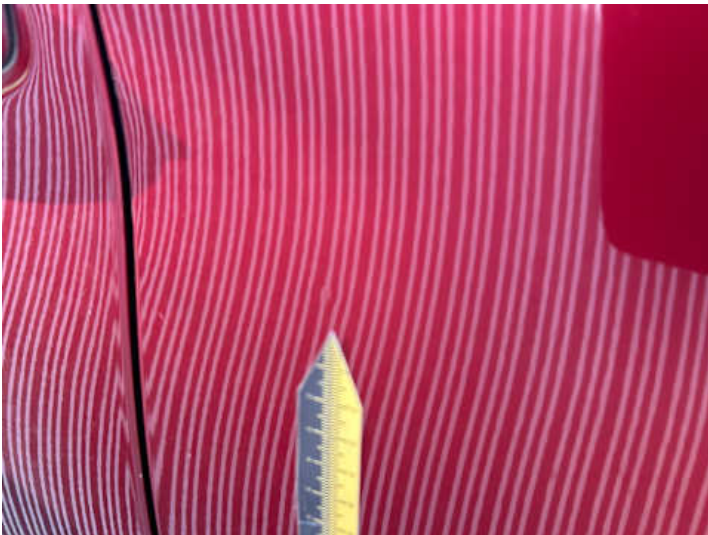
Türe hinten links (Delle, Kratzer)

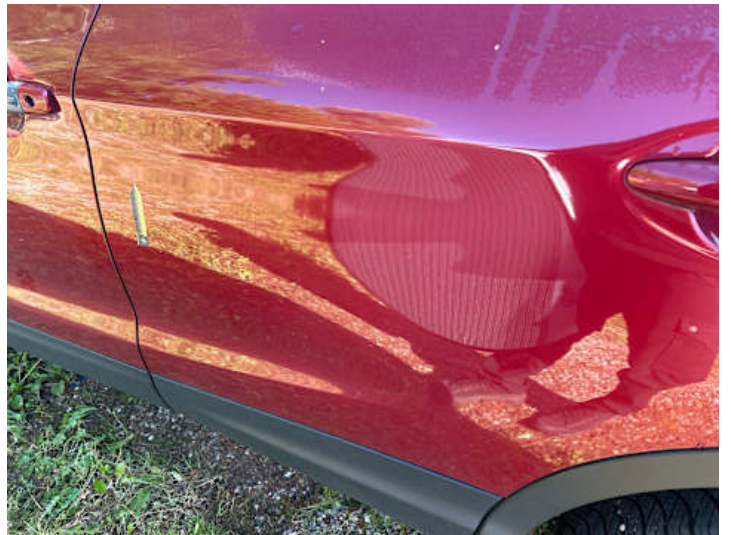
Türe hinten links (Delle, Kratzer)

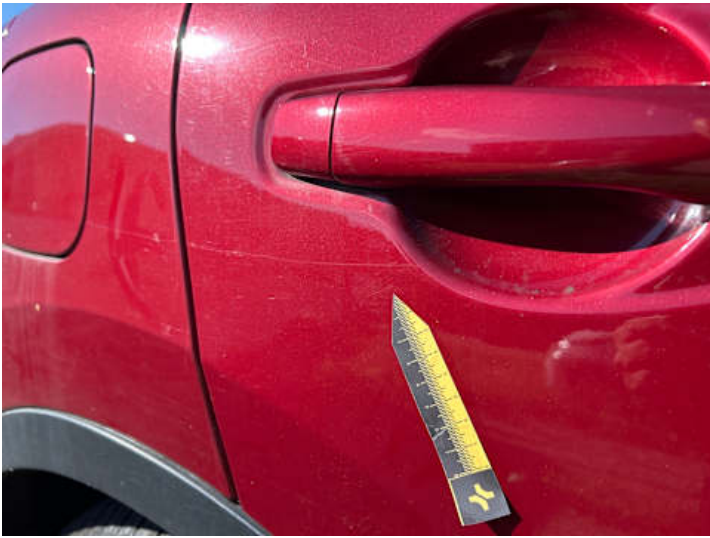
| Fahrzeugteil | Lackschichtdicke (in µm) | Fahrzeugteil | Lackschichtdicke (in µm) |
|---|---|---|---|
| Türe hinten links | 120 | Türe hinten rechts | 980 |

Türe hinten rechts (Kratzer)

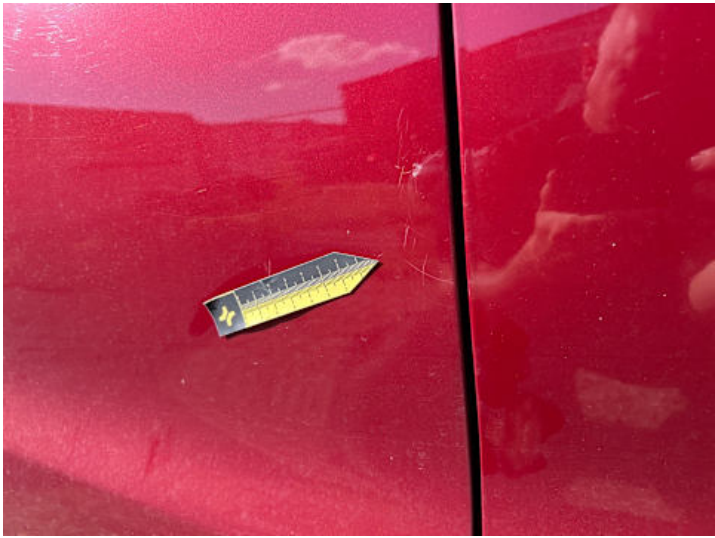
Türe hinten rechts (Kratzer)

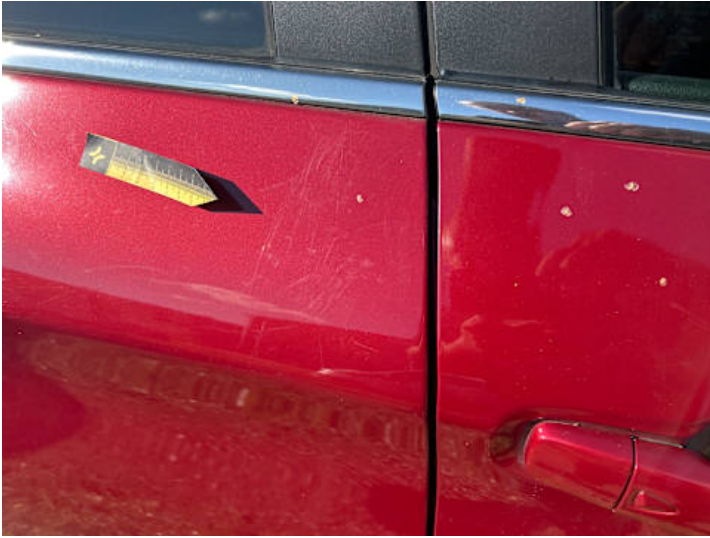
Türe hinten rechts (Kratzer)

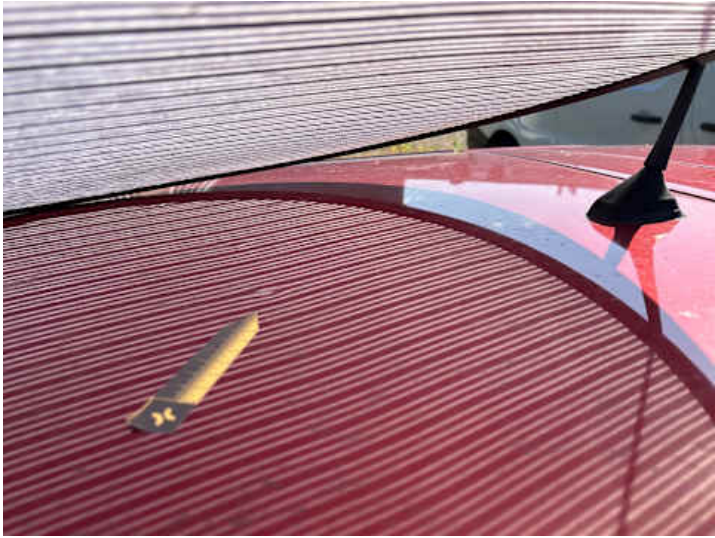
Dach (Kratzer)

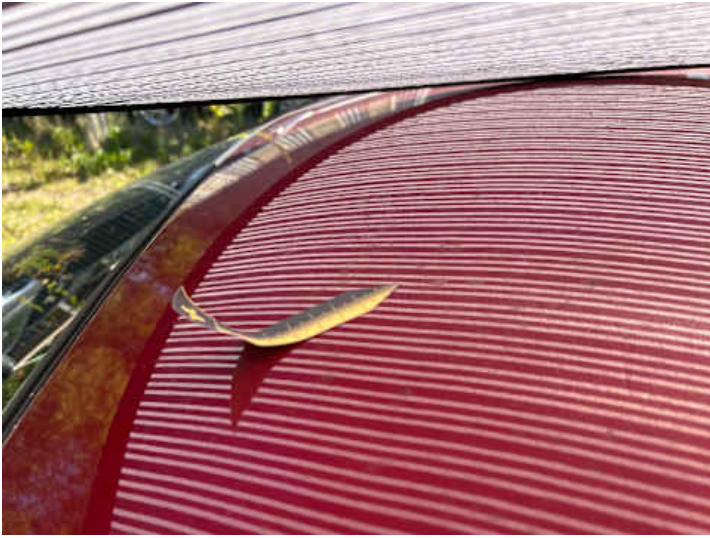
Dach (Kratzer)

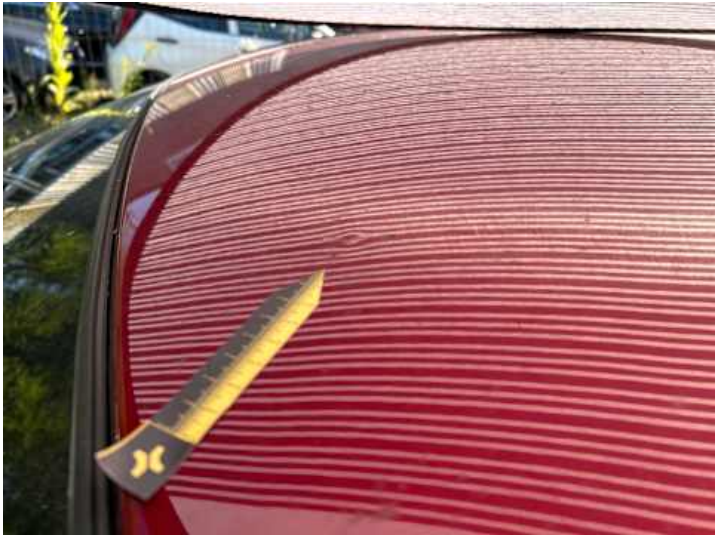
Dach (Kratzer)

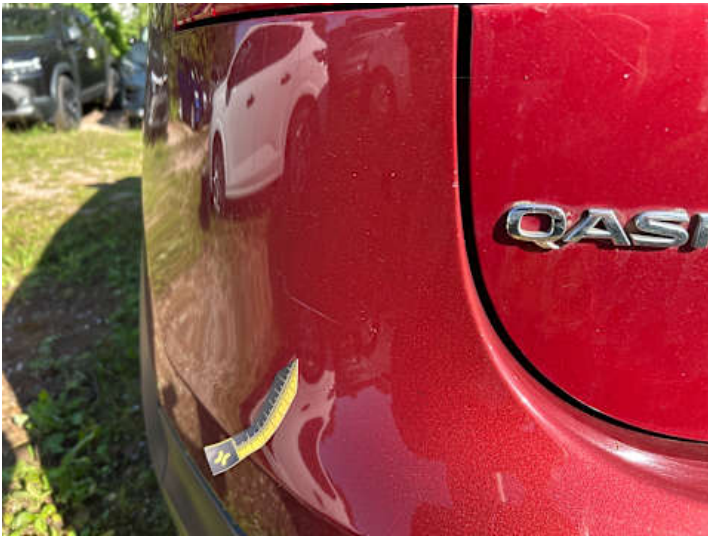
Stoßstange hinten (Kratzer)

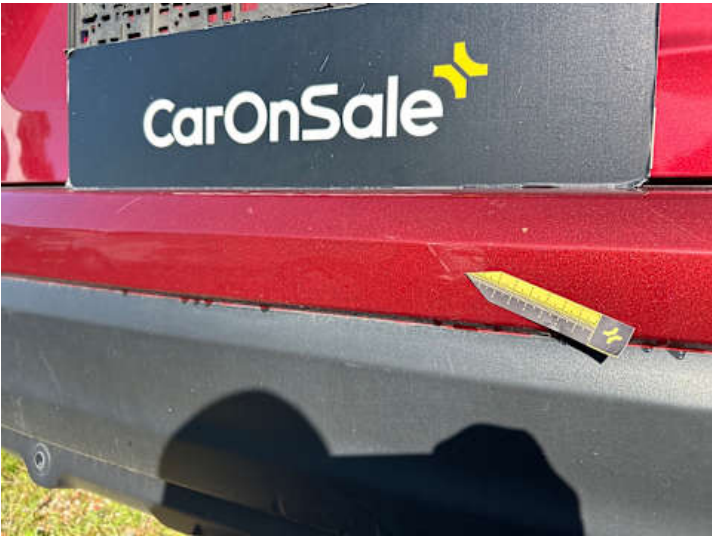
Stoßstange hinten (Kratzer)

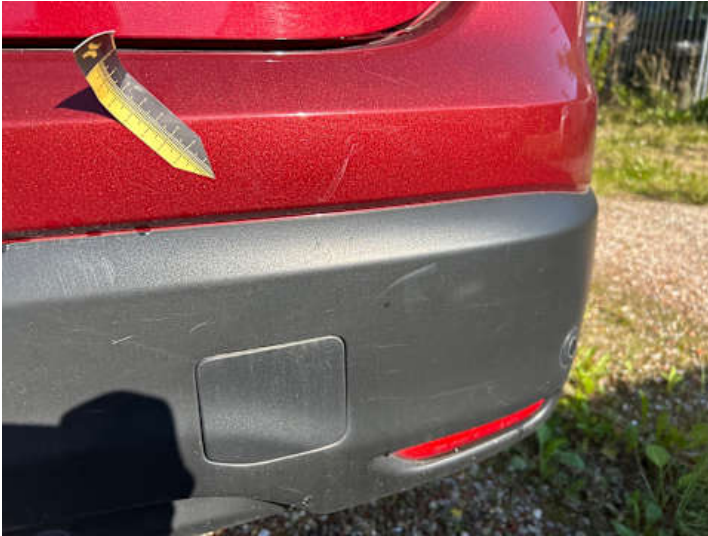
Stoßstange hinten (Kratzer)

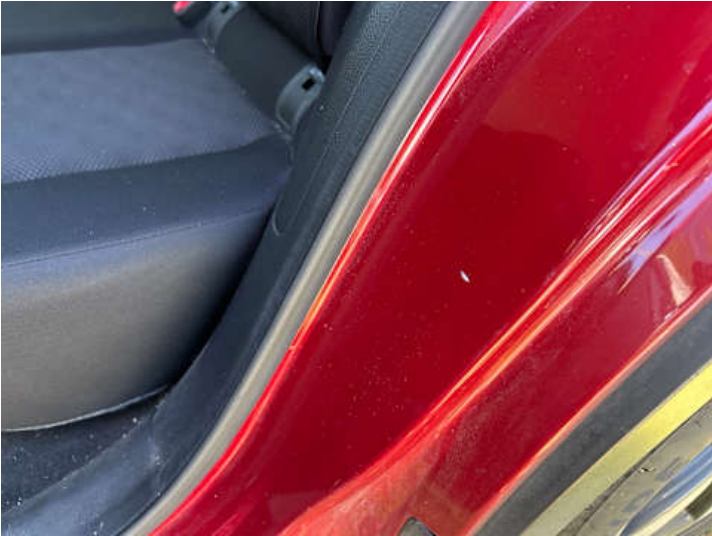
Schweller links (Kratzer)

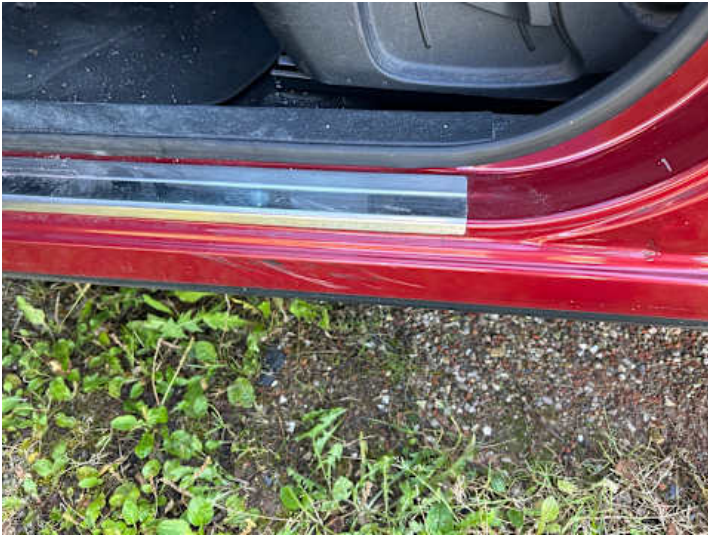
Schweller links (Kratzer)

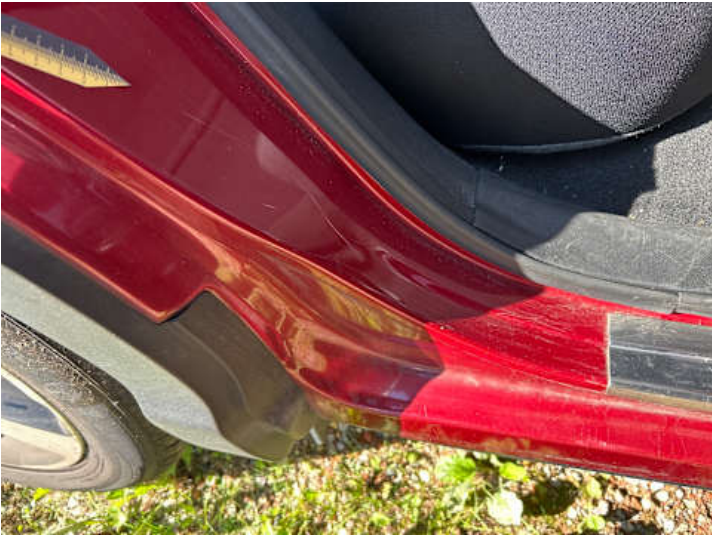
Schweller rechts (Kratzer)

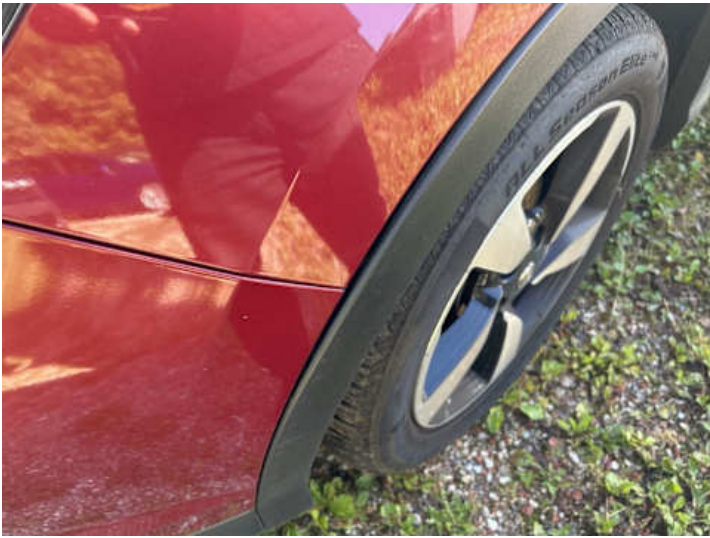
Kotflügel vorne links (Spaltmaße ungenau)

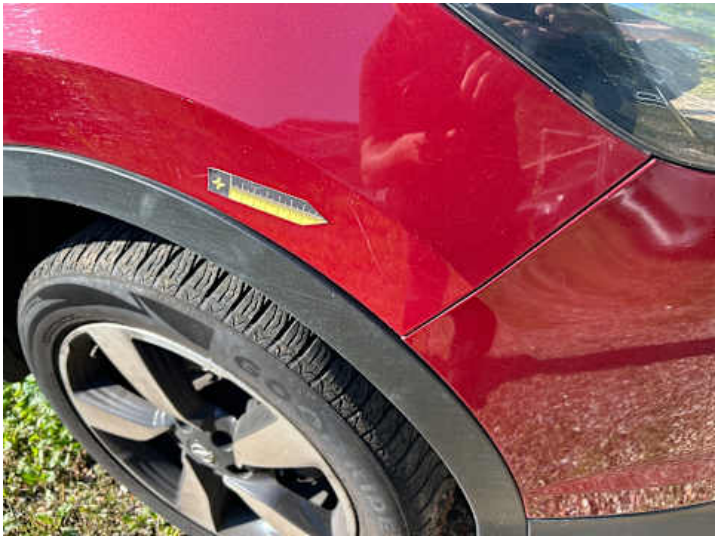
Kotflügel vorne rechts (Kratzer)

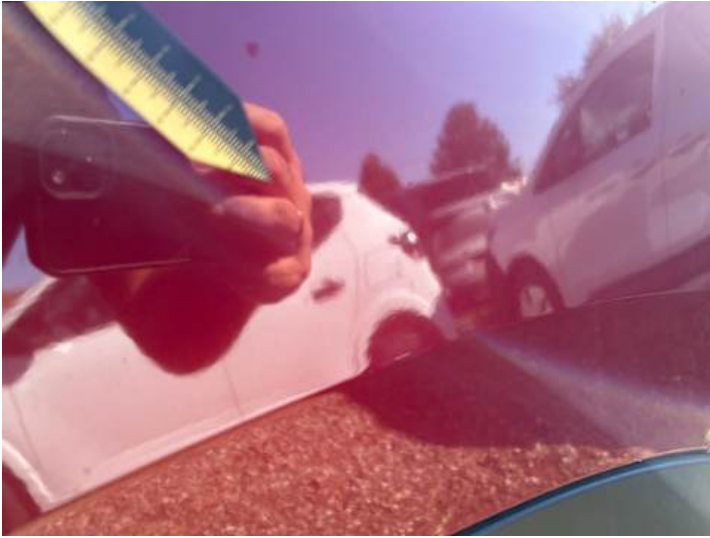
Seitenteil hinten links (Kratzer)

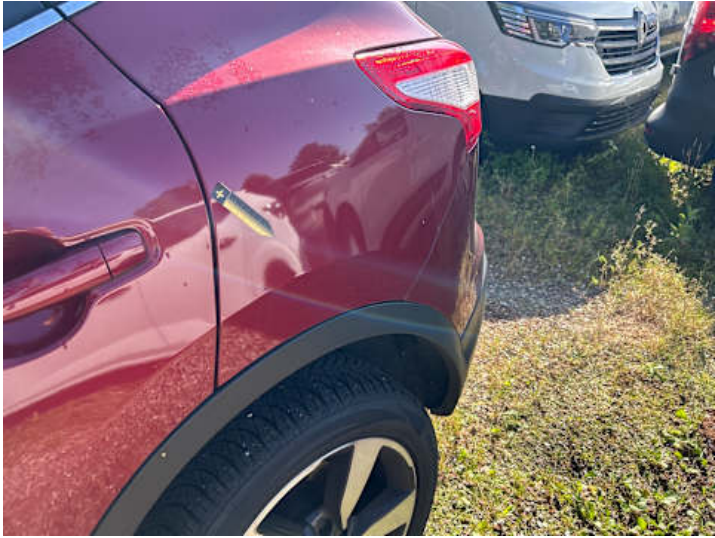
Seitenteil hinten links (Kratzer)

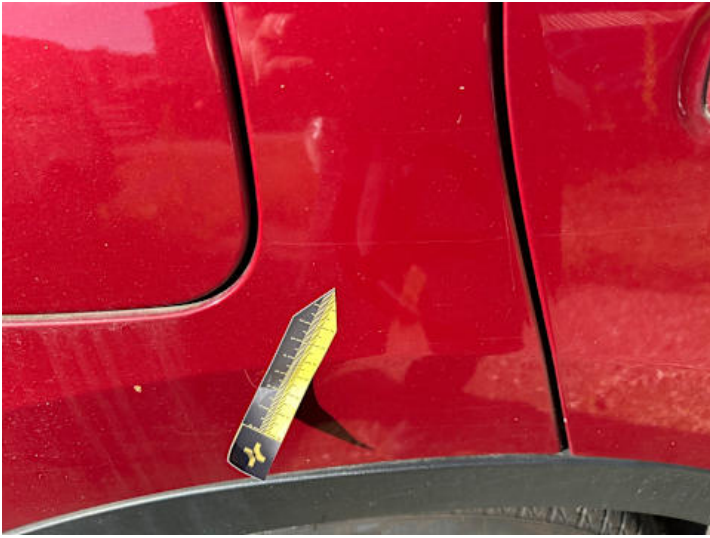
Seitenteil hinten rechts (Kratzer)

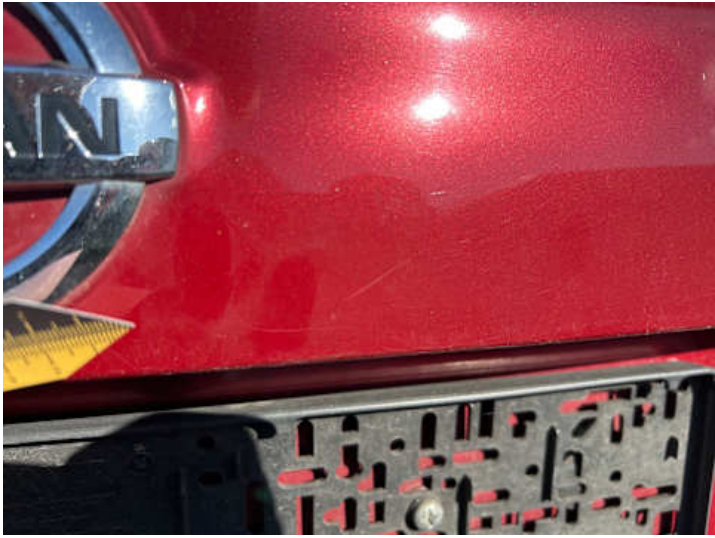
Heckklappe (Kratzer)

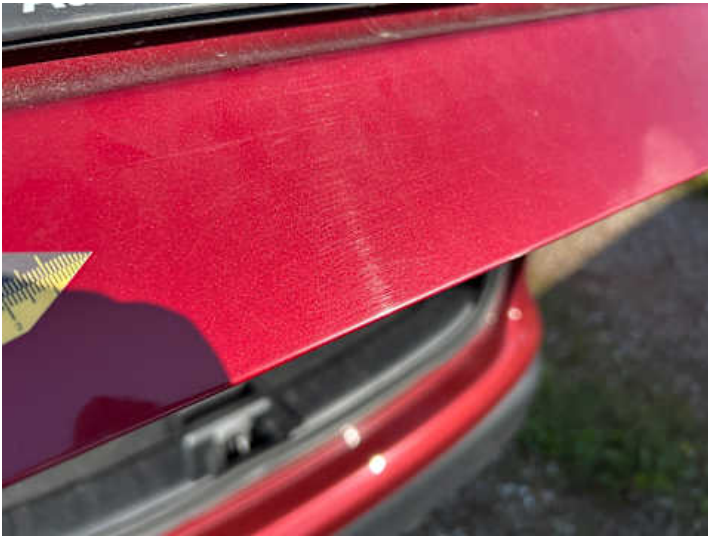
Heckklappe (Kratzer)

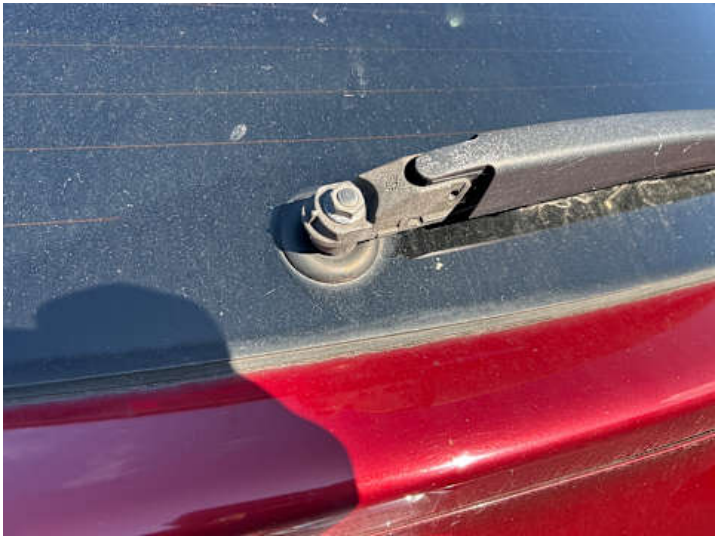
Heckklappe (Anderer Schaden): Fehlt

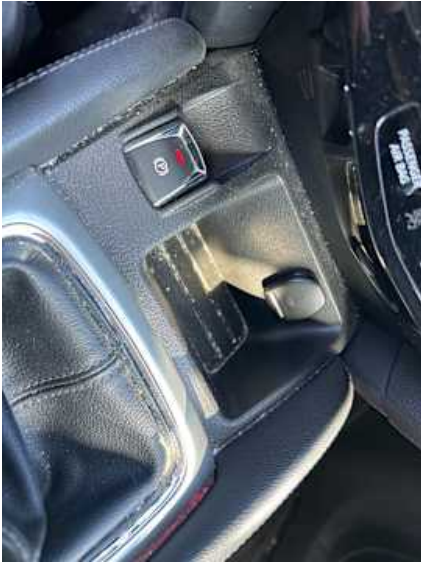
Innenraum (Verschmutzung)

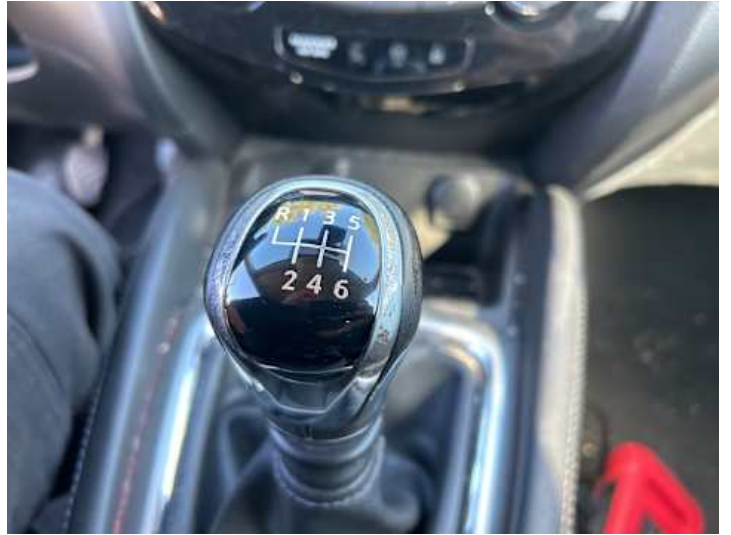
Innenraum (Verschleiß)

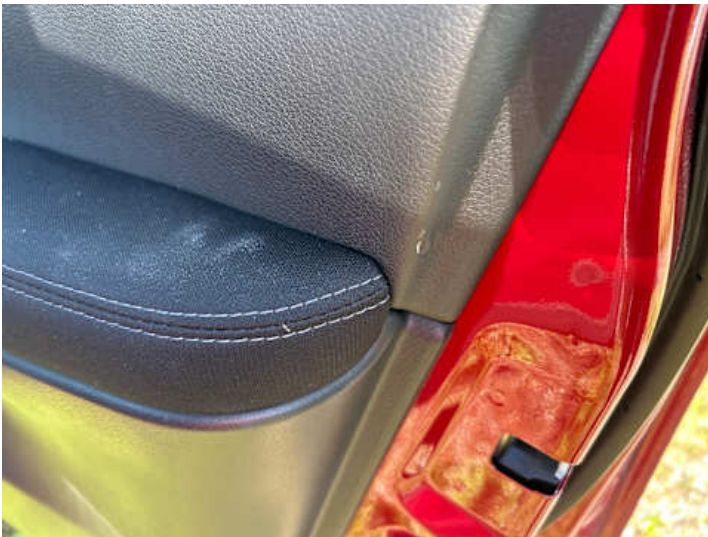
Innenraum (Diverse Schäden)

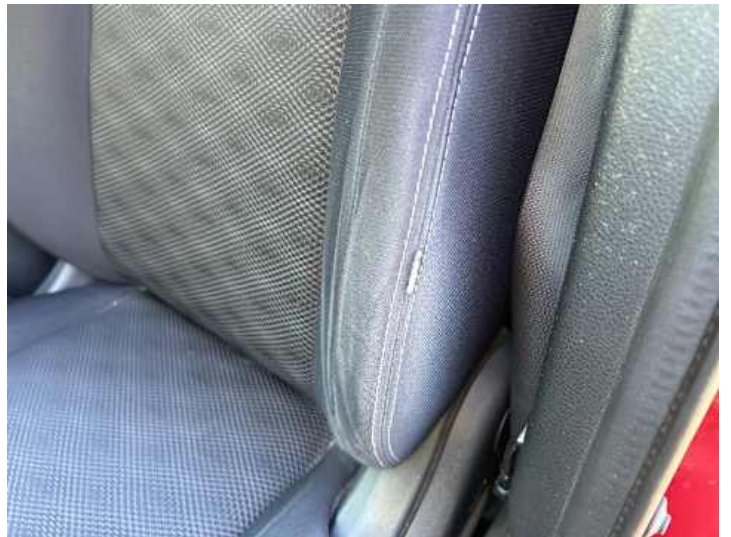
Innenraum (Diverse Schäden, Verschleiß)
