## Volkswagen Golf

EZ 04/2010 | Limousine | Benzin | Schaltgetriebe | 114.425km  
Besteuerung: Differenzbesteuert (§25a UStG)  
Fahrzeugstandort: 49\*\*\*  
Fahrzeug aufgenommen am: 03.08.2026

# Hinweise zum Zustandsbericht

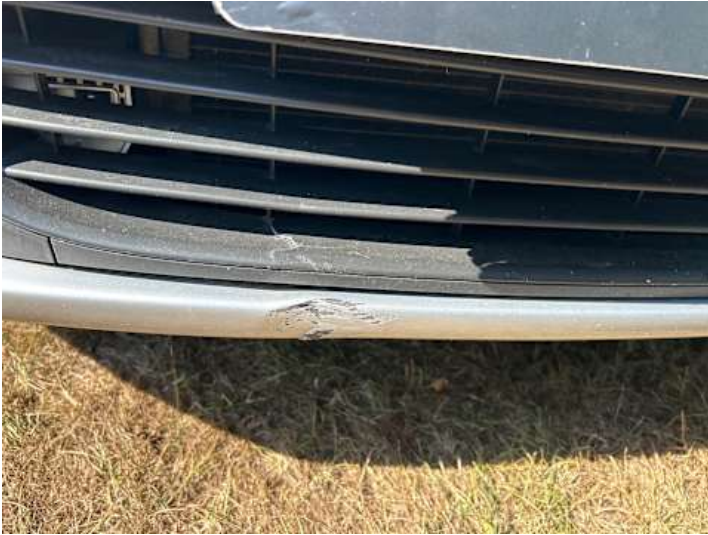
Stoßstange vorne (Lackschaden, Riss/Bruch)

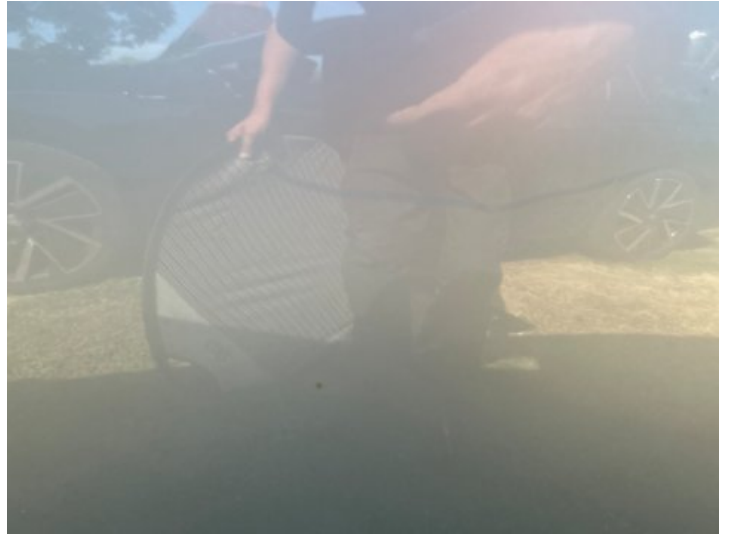
| Fahrzeugteil | Lackschichtdicke (in µm) | Fahrzeugteil | Lackschichtdicke (in µm) |
|---|---|---|---|
| Fahrertür | 240 | Beifahrertür | 165 |

Fahrtür (Kratzer, Lackschaden)

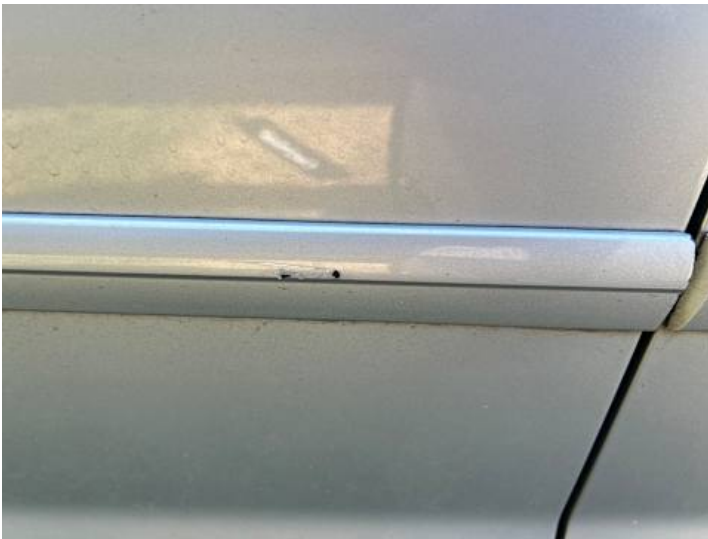
Fahrtür (Lackschaden)

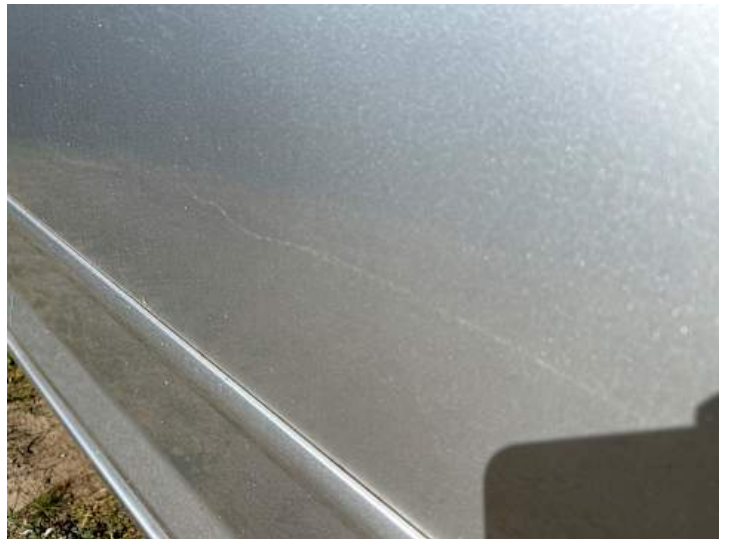
Beifahrtür (Kratzer, Lackschaden)

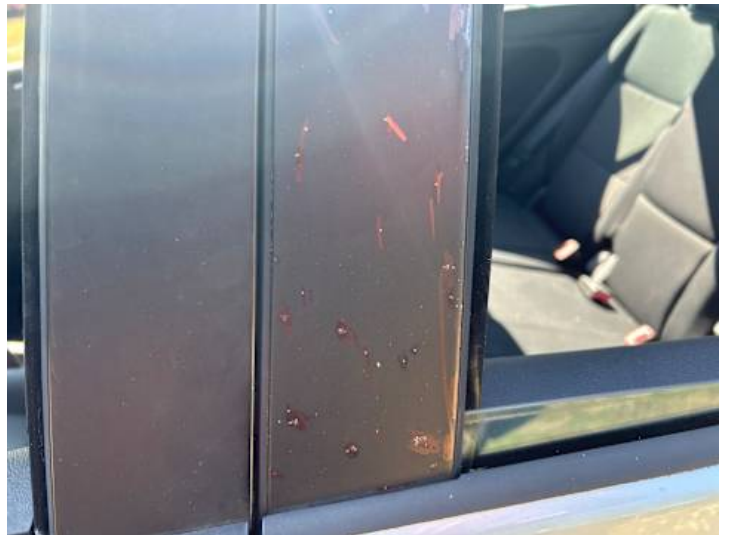
Türe hinten links (Lackschaden)

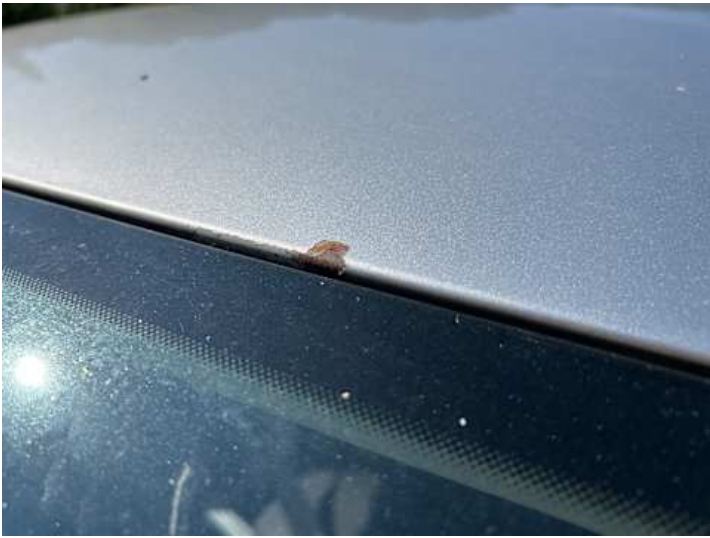
Dach (Lackschaden, Rost)

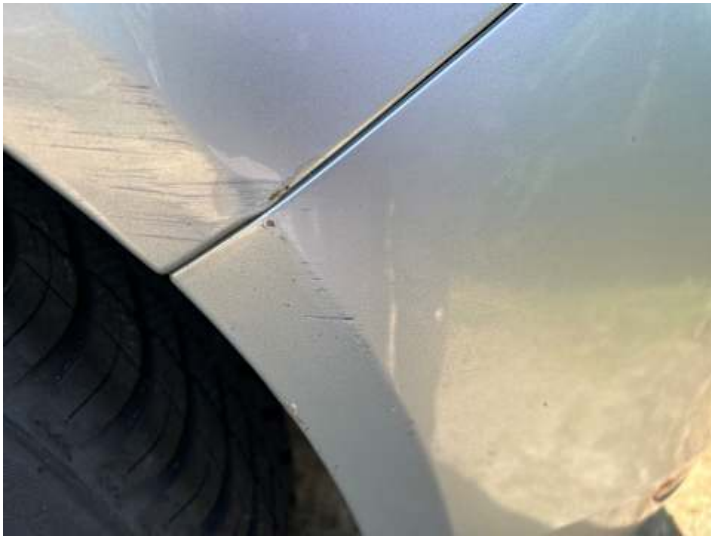
Stoßstange hinten (Lackschaden)

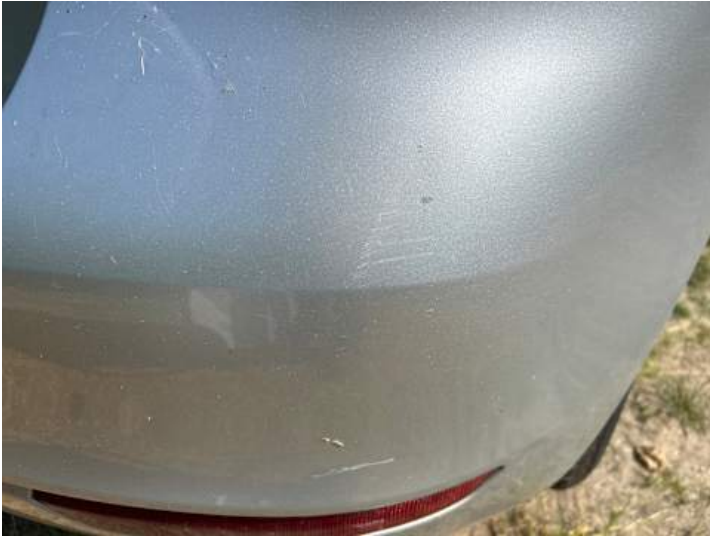
Stoßstange hinten (Lackschaden)

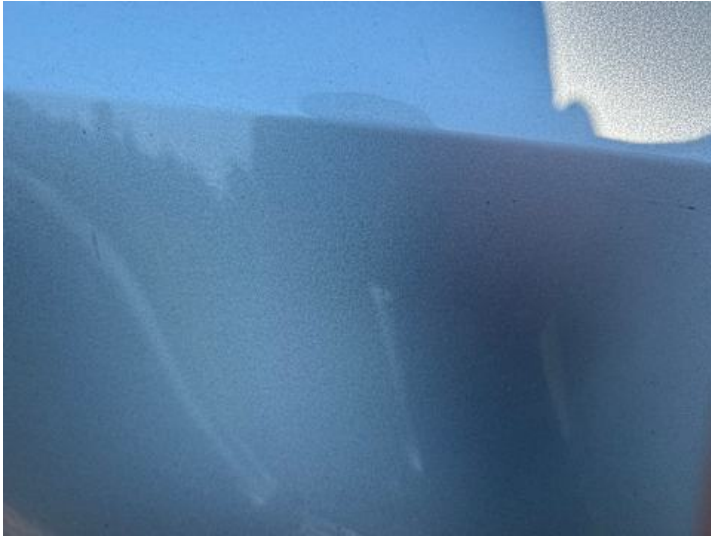
Kotflügel vorne rechts (Kratzer)

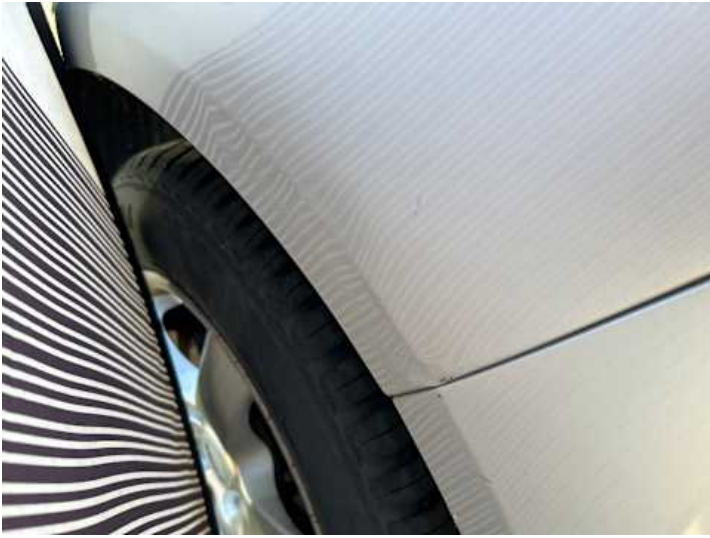
Seitenteil hinten links (Lackschaden, Verformung)

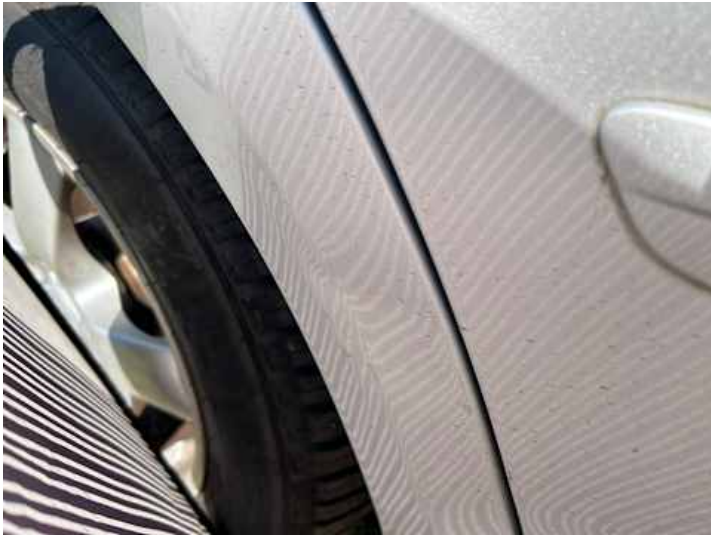
Seitenteil hinten rechts (Verformung)

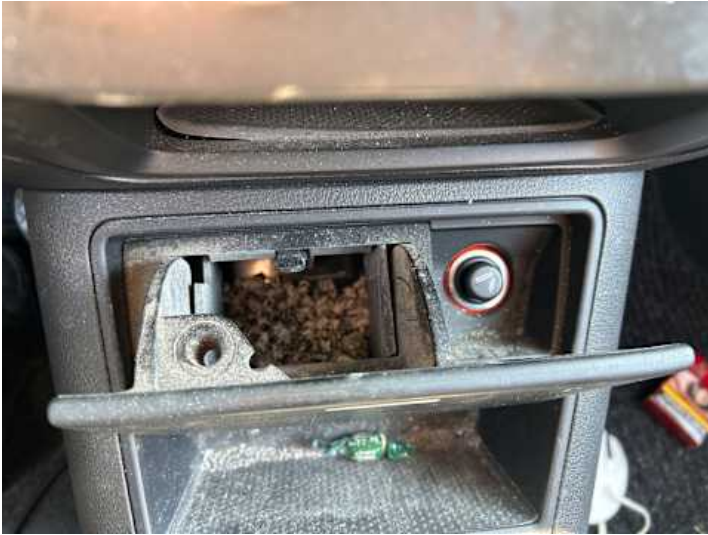
Innenraum (Verschmutzung)

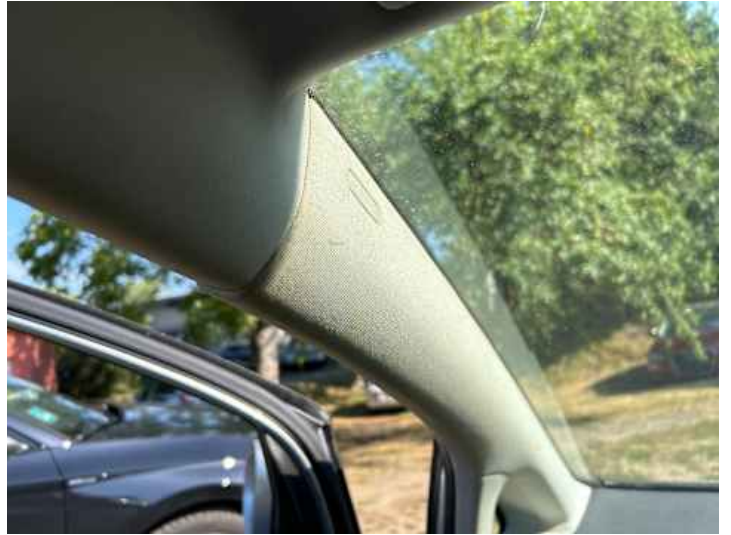
Innenraum (Verschmutzung)
