## Ford Fiesta Titanium

EZ 06/2010 | Kleinwagen | Benzin | Schaltgetriebe | 54.350km

Fahrzeug aufgenommen am: 13.07.2026

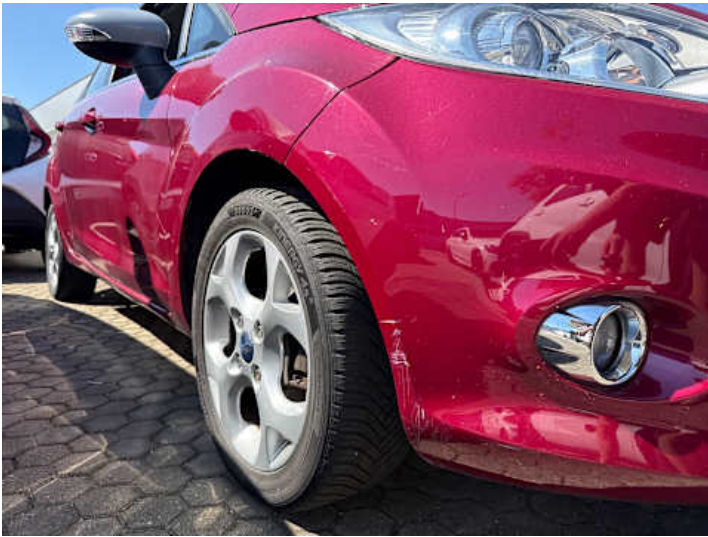
Stoßstange vorne (Kratzer, Lackschaden)

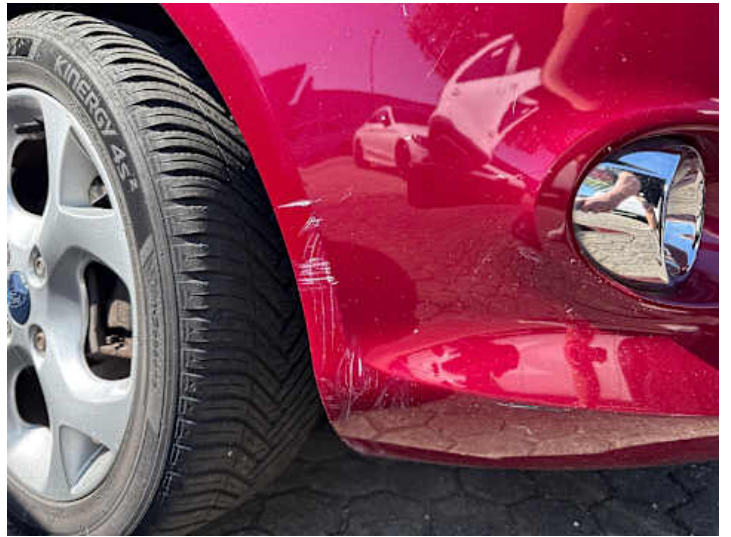
Stoßstange vorne (Kratzer, Lackschaden)

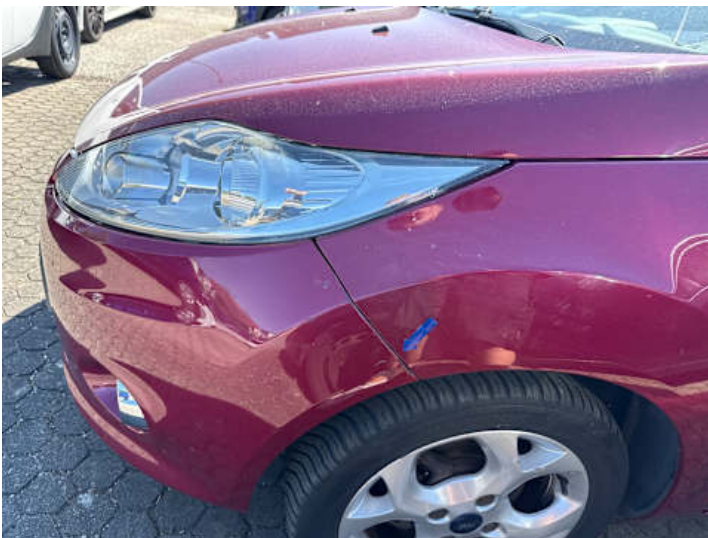
Stoßstange vorne (Kratzer, Lackschaden)

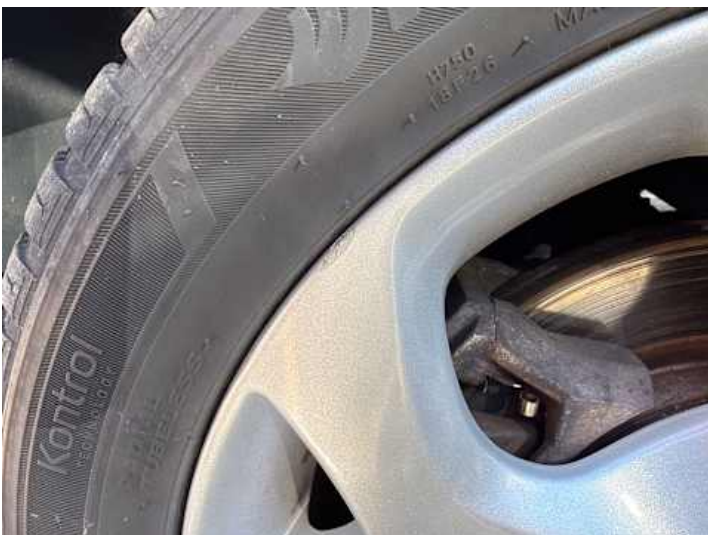
Rad (Kratzer, Kerben)

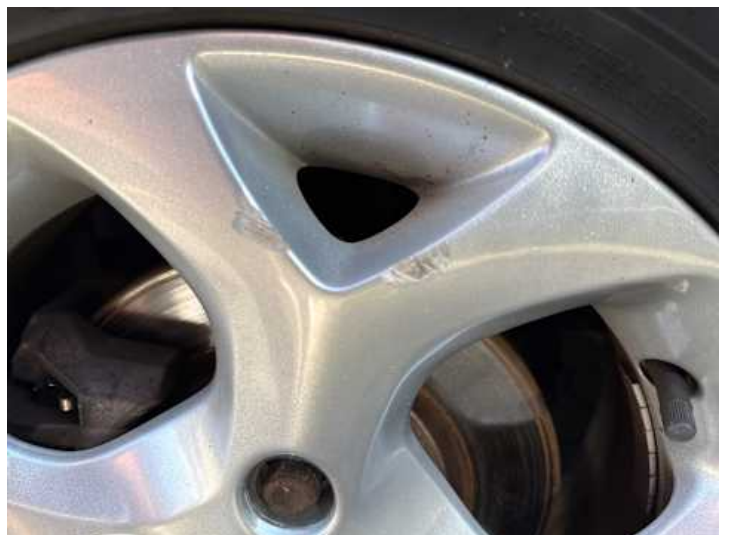
Rad (Kratzer, Kerben)

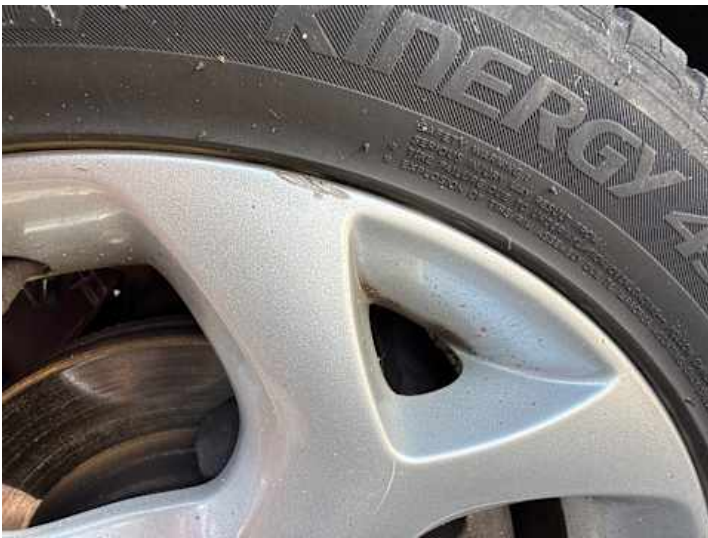
Rad (Kratzer, Kerben)

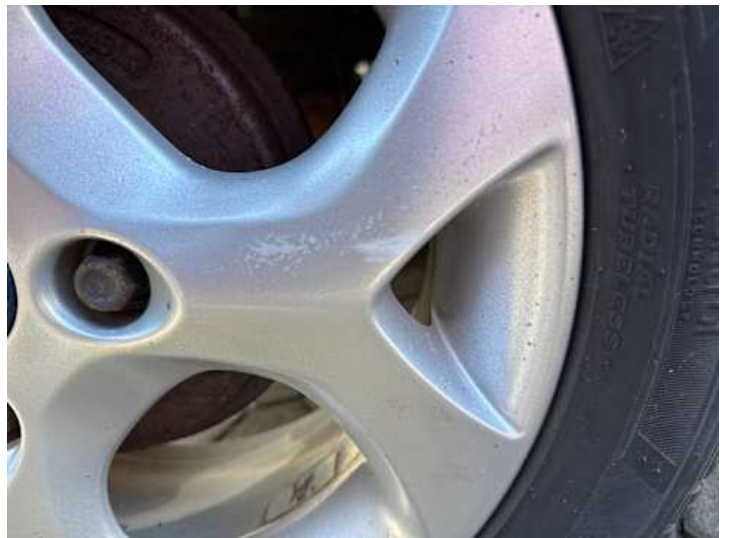
Rad (Kratzer)

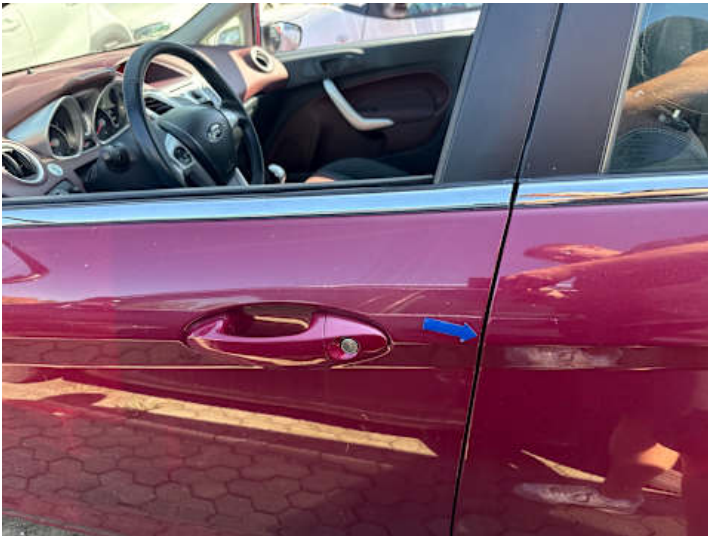
Fahrtür (Kratzer)

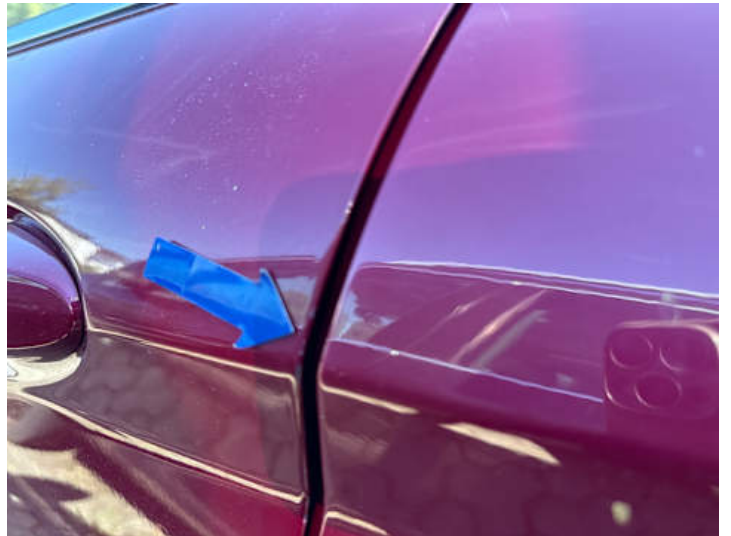
Fahrtür (Kratzer)

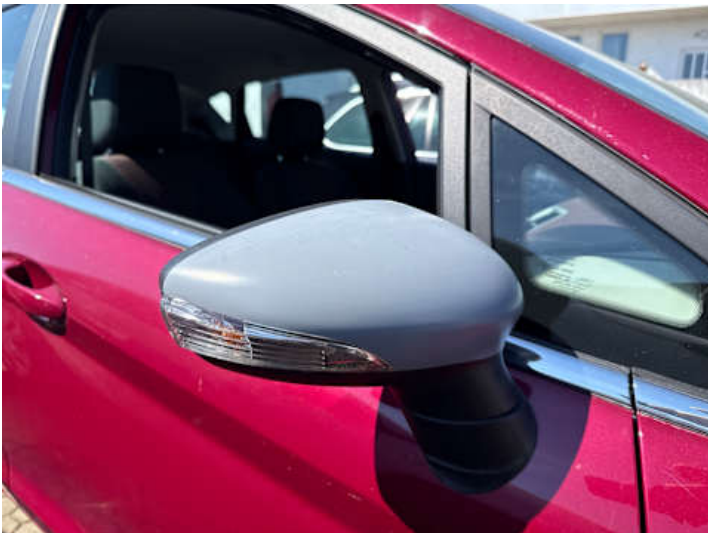
Beifahrtür (Anderer Schaden): Unlackiert

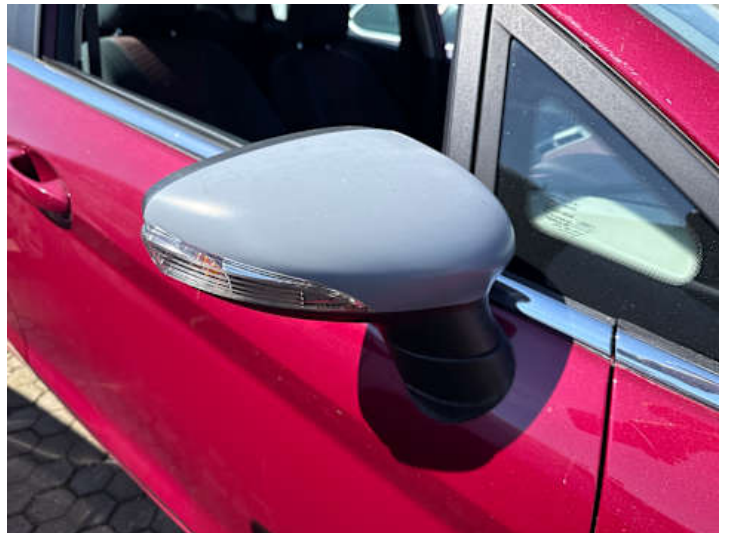
Beifahrtür (Anderer Schaden): Unlackiert

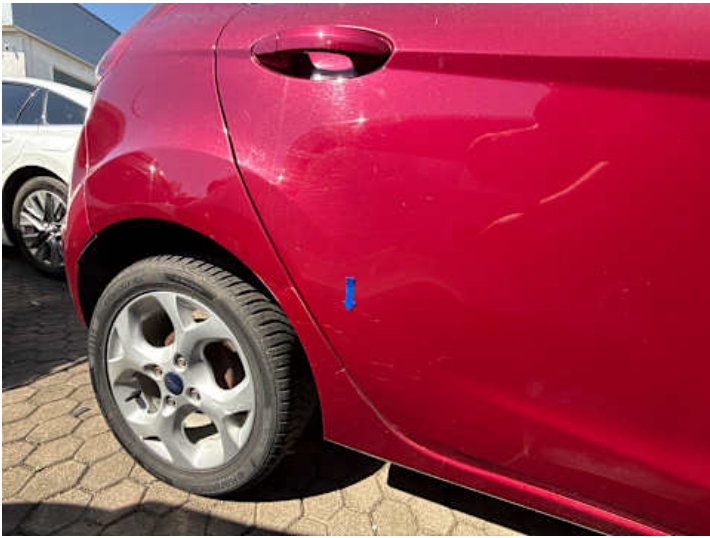
Beifahrertür (Kratzer)

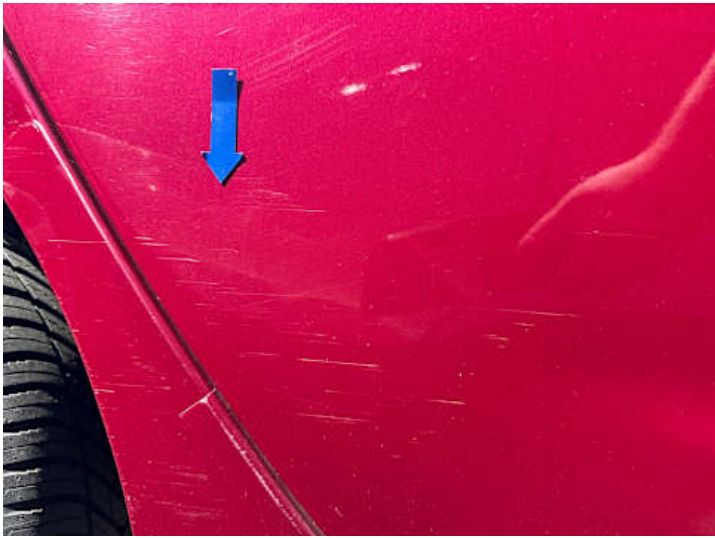
Beifahrertür (Kratzer)

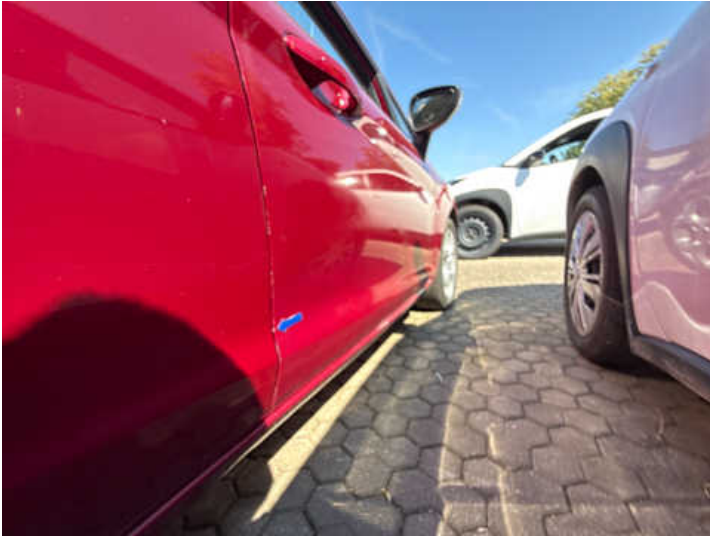
Beifahrertür (Kratzer)

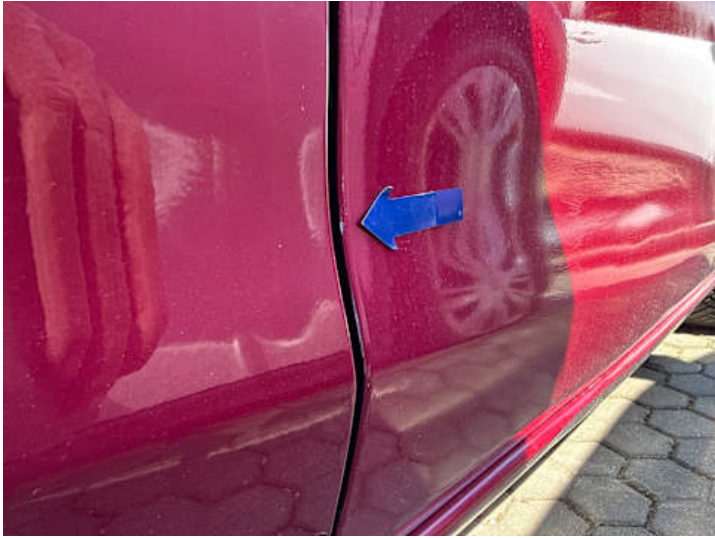
Beifahrertür (Kratzer)

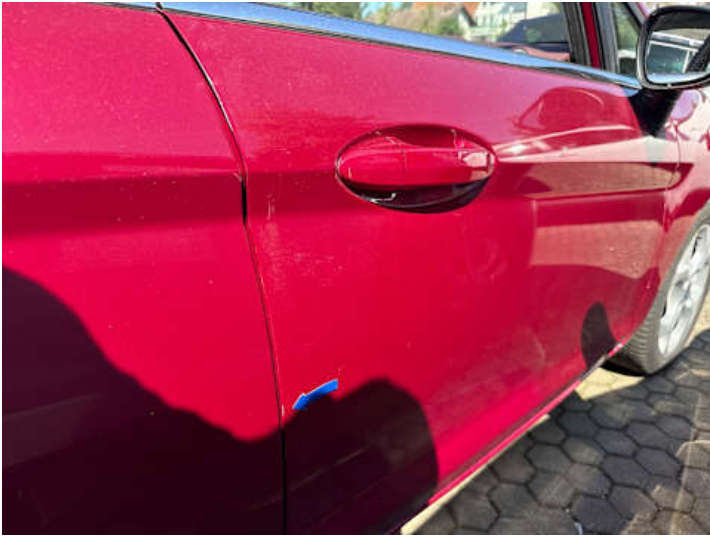
Beifahrertür (Kratzer)

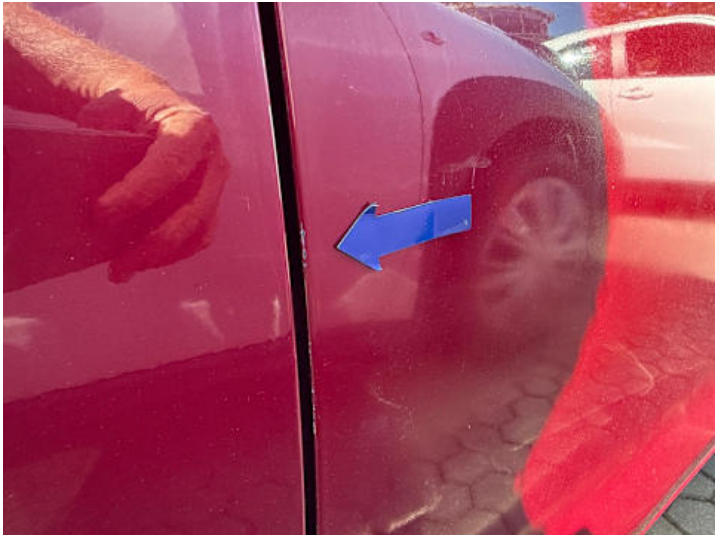
Beifahrertür (Kratzer)

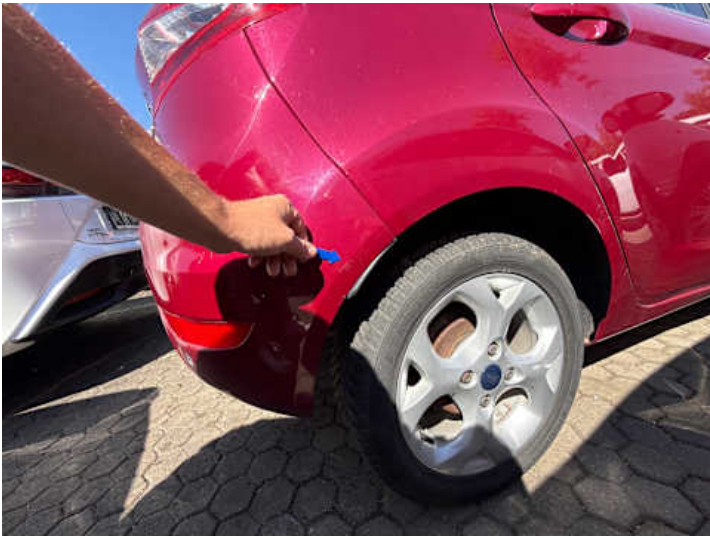
Stoßstange hinten (Kratzer)

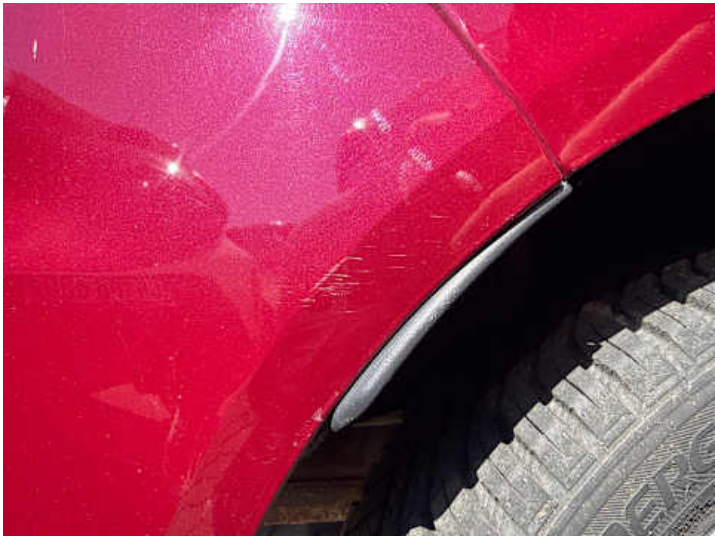
Stoßstange hinten (Kratzer)

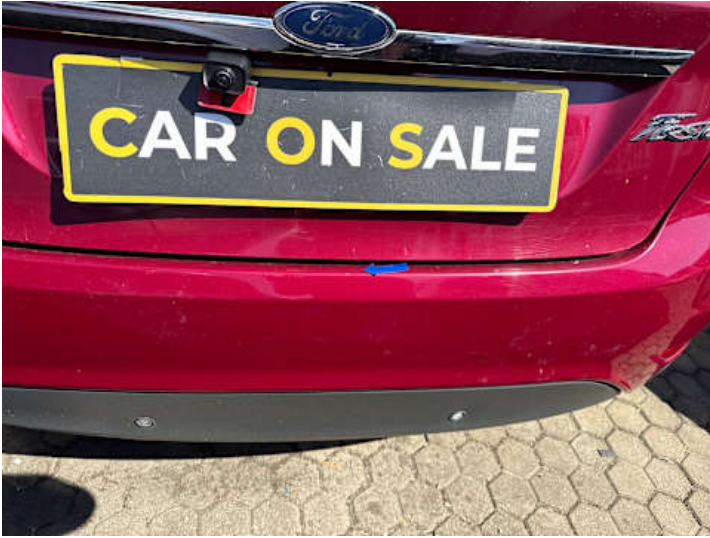
Stoßstange hinten (Kratzer, Delle, Lackschaden)

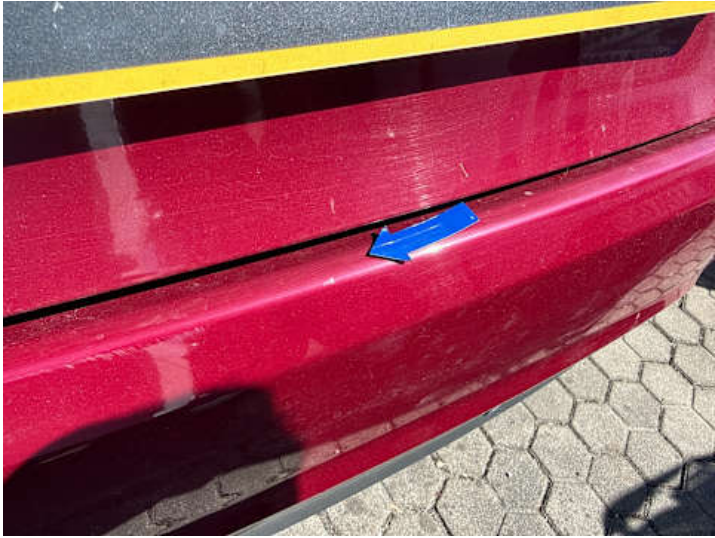
Stoßstange hinten (Kratzer, Delle, Lackschaden)

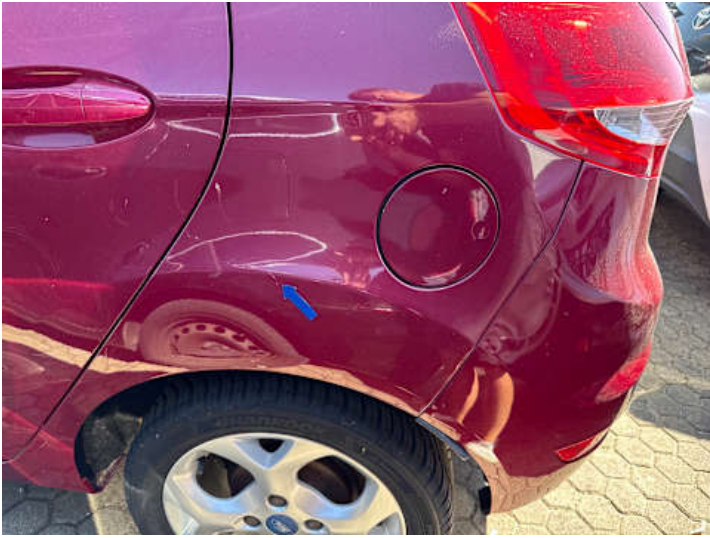
Seitenteil hinten links (Kratzer)

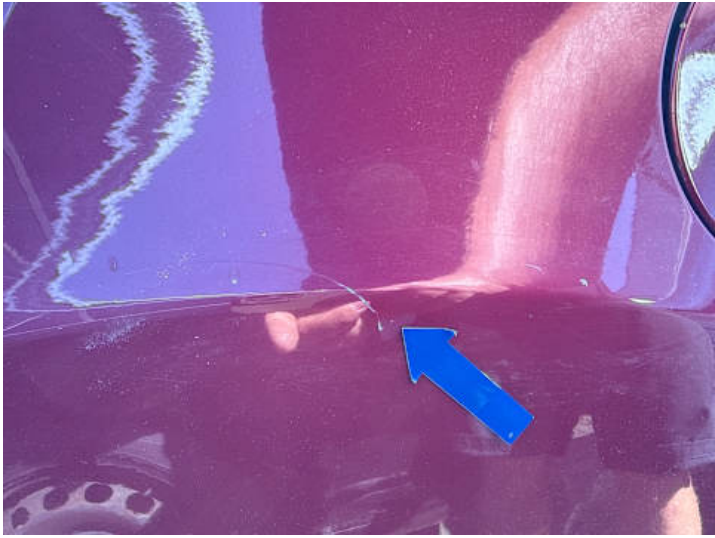
Seitenteil hinten links (Kratzer)

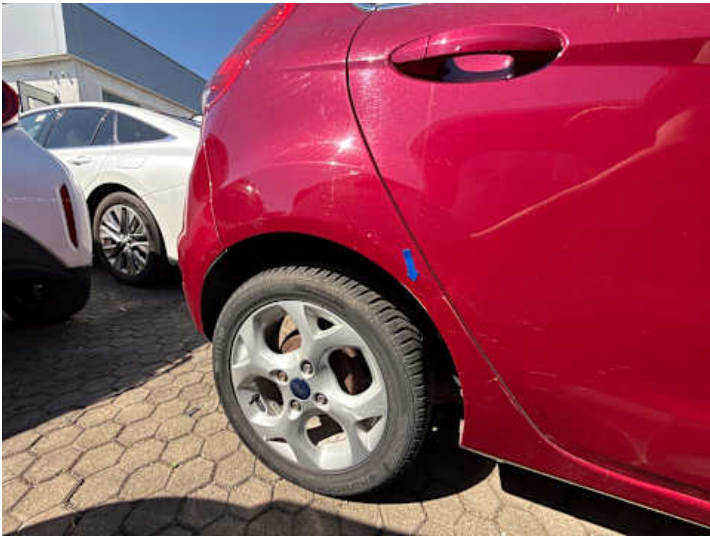
Seitenteil hinten rechts (Delle, Kratzer)

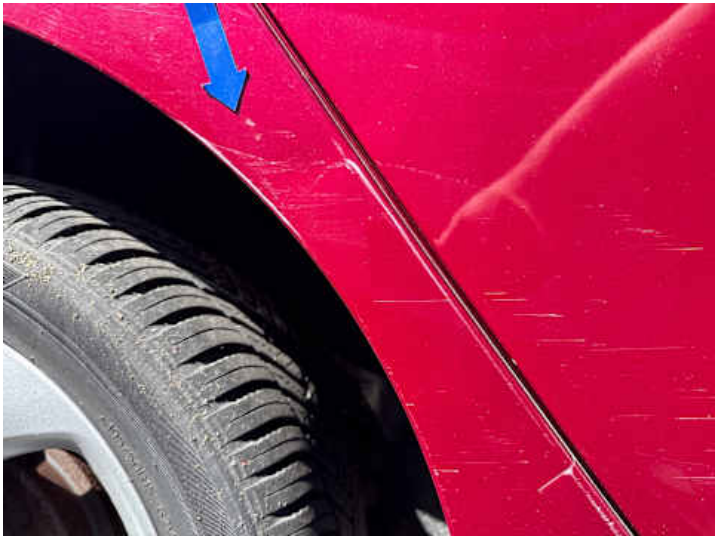
Seitenteil hinten rechts (Delle, Kratzer)

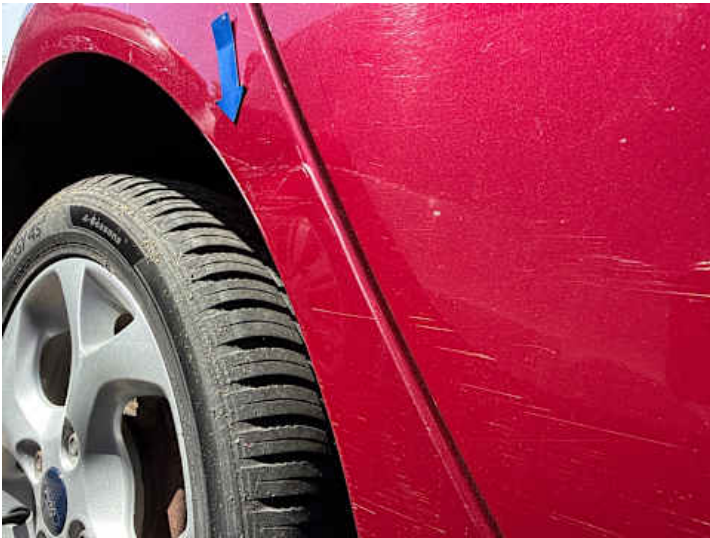
Seitenteil hinten rechts (Delle, Kratzer)
