## Hyundai i20 YES!

EZ 09/2017 | Limousine | Benzin | Schaltgetriebe | 93.324km  
Besteuerung: Differenzbesteuert (§25a UStG)  
Fahrzeugstandort: 63\*\*\*  
Fahrzeug aufgenommen am: 29.07.2026

# Hinweise zum Zustandsbericht

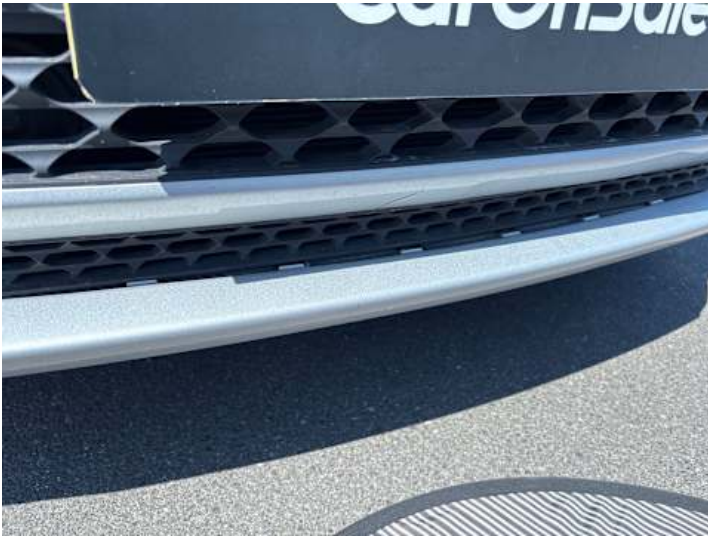
Stoßstange vorne (Spaltmaße ungenau)

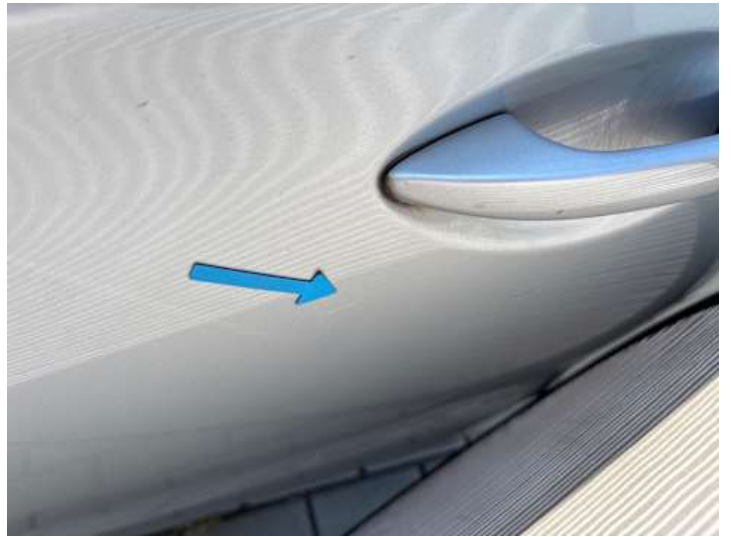
Fahrtür (Kratzer)

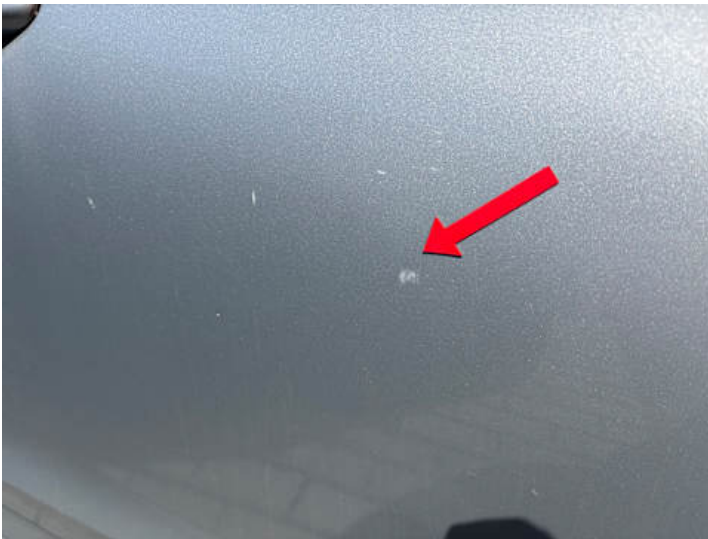
Beifahrtür (Kratzer)

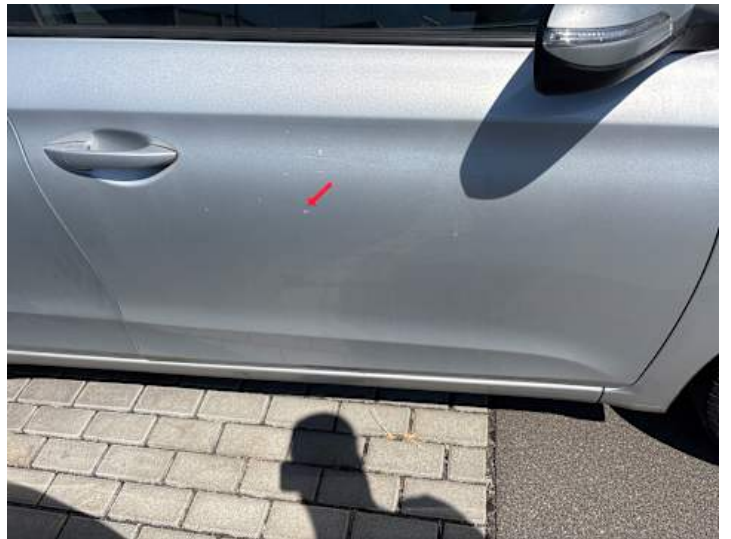
Beifahrtür (Kratzer)

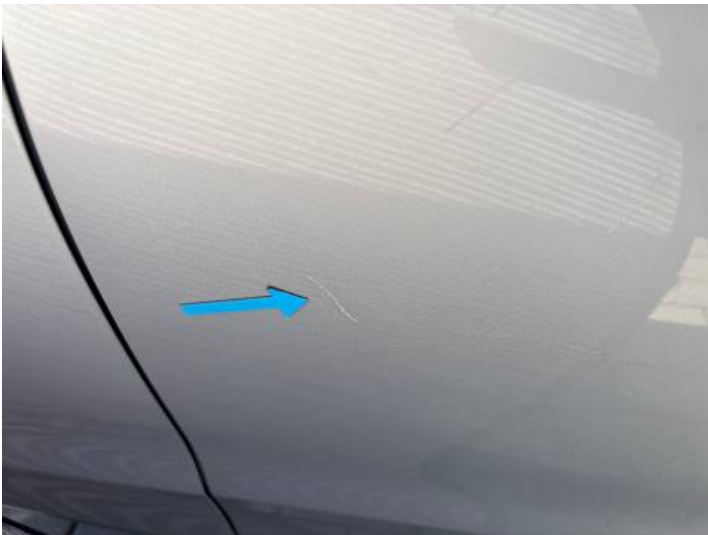
Türe hinten links (Kratzer)

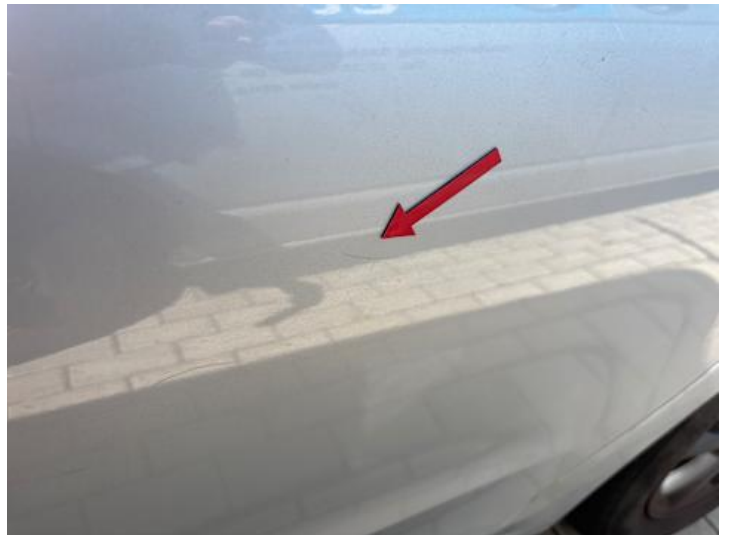
Türe hinten links (Kratzer)

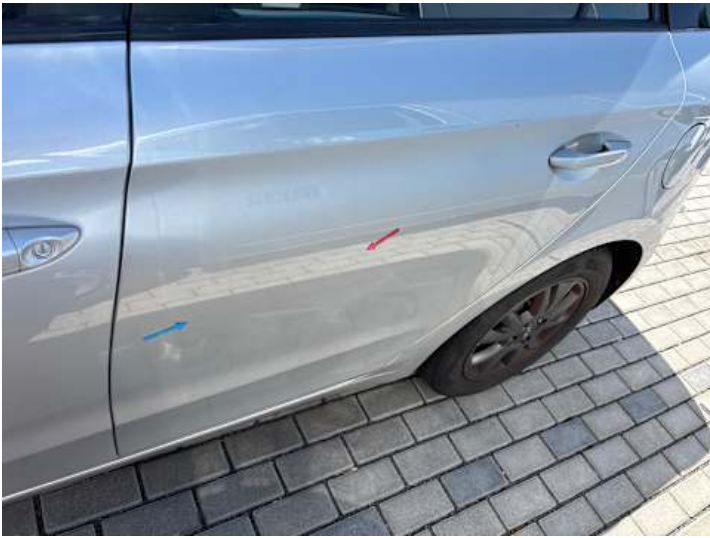
Türe hinten links (Kratzer)

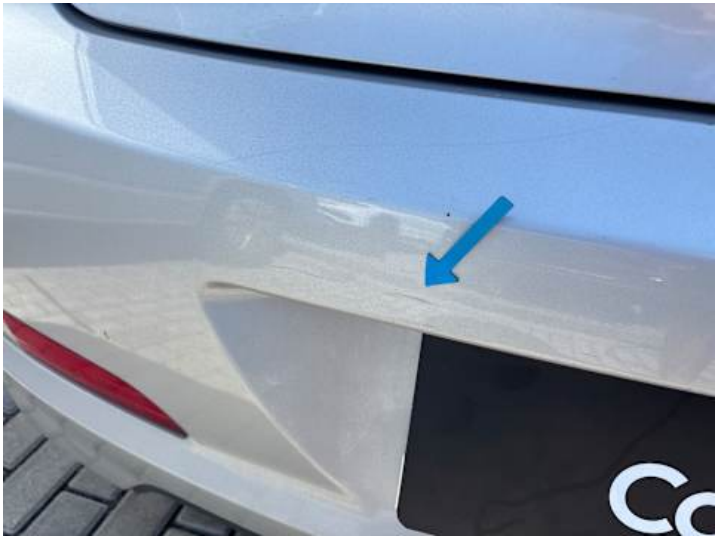
Stoßstange hinten (Kratzer)

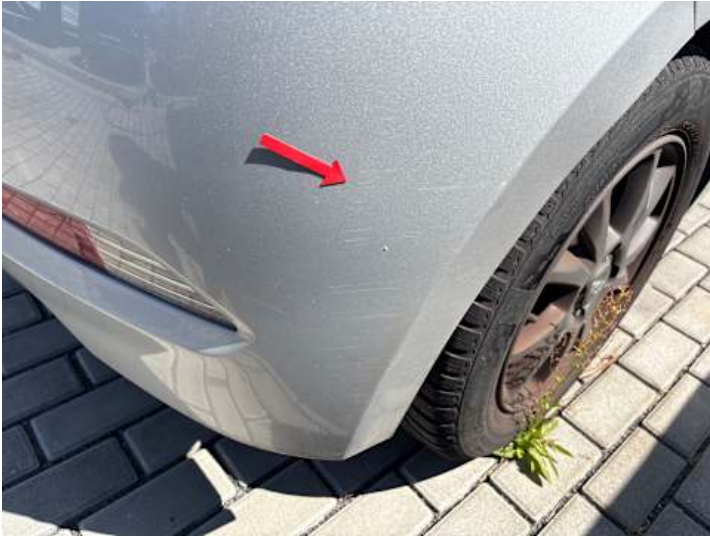
Stoßstange hinten (Kratzer)

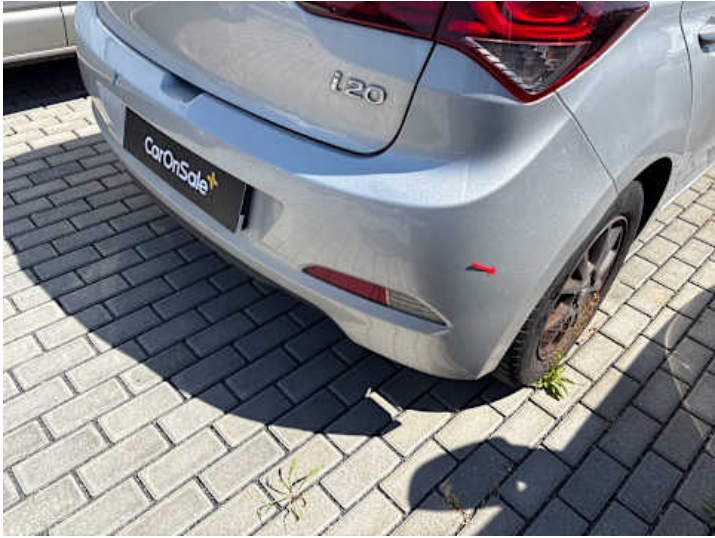
Stoßstange hinten (Kratzer)
