## Renault Twingo Authentique

EZ 08/2011 | Kleinwagen | Benzin | Schaltgetriebe | 160.742km  
Besteuerung: Differenzbesteuert (§25a UStG)  
Fahrzeugstandort: 55\*\*\*  
Fahrzeug aufgenommen am: 29.07.2026

# Hinweise zum Zustandsbericht

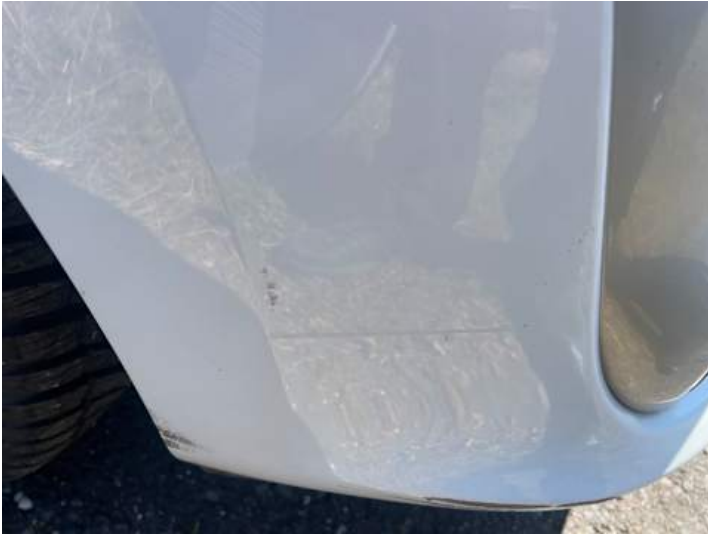
Stoßstange vorne (Kratzer)

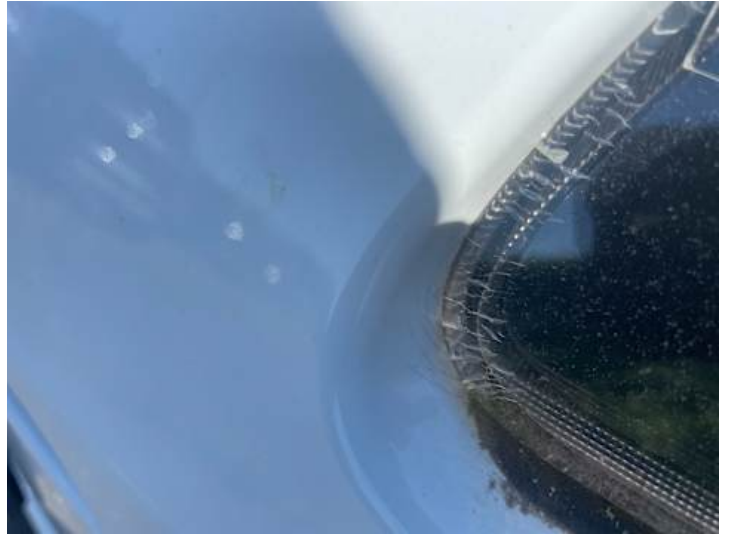
Stoßstange vorne (Verformung)

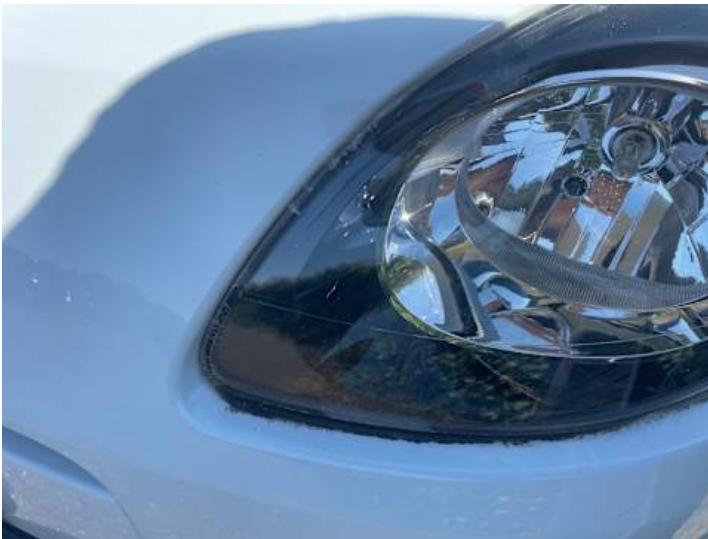
Scheinwerfer (links) (Riss/Bruch)

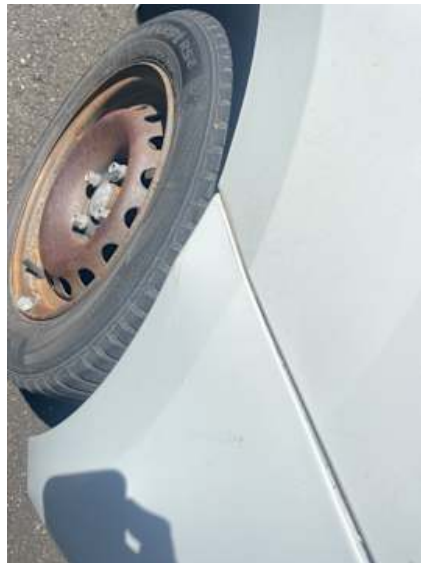
Stoßstange hinten (Verformung, Lackschaden)

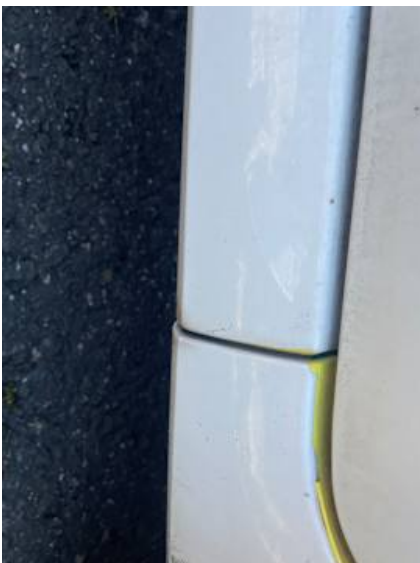
Schweller rechts (Lackschaden)

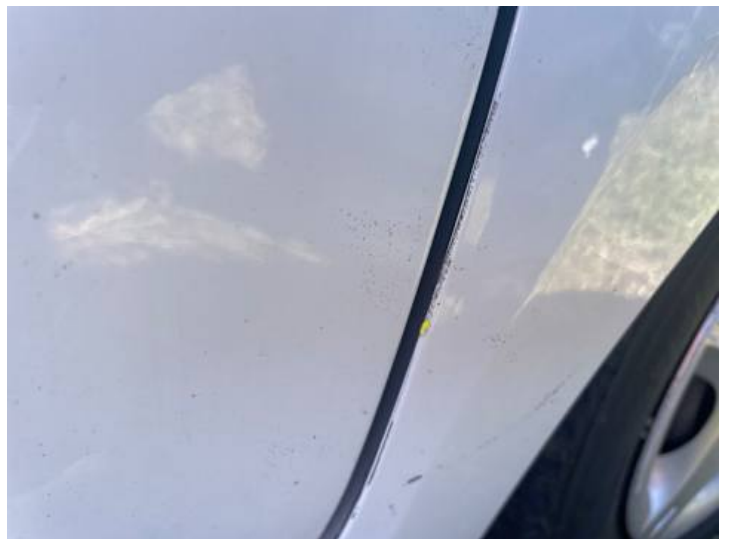
Kotflügel vorne rechts (Lackschaden)

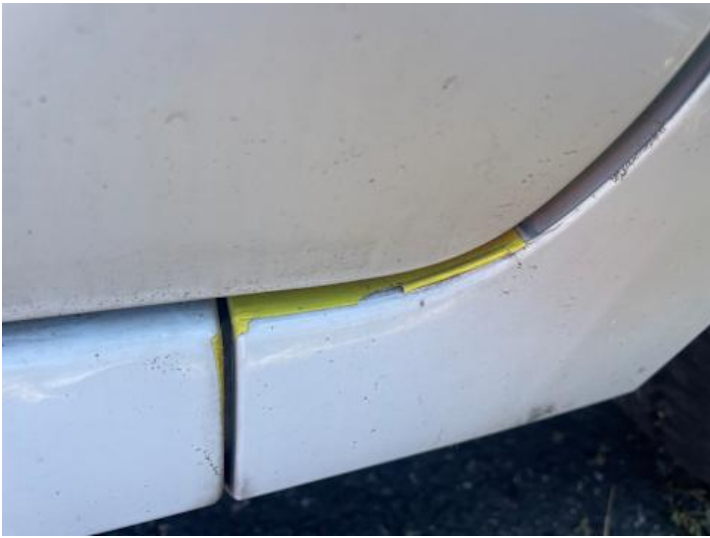
Kotflügel vorne rechts (Lackschaden)

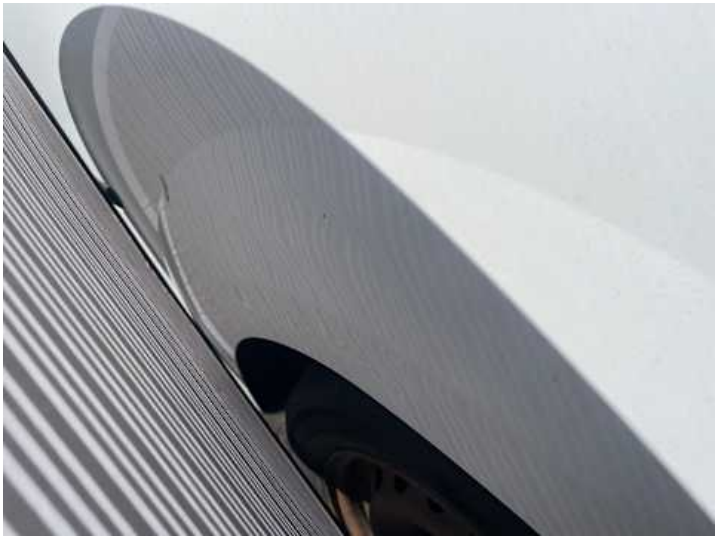
Seitenteil hinten links (Verformung)

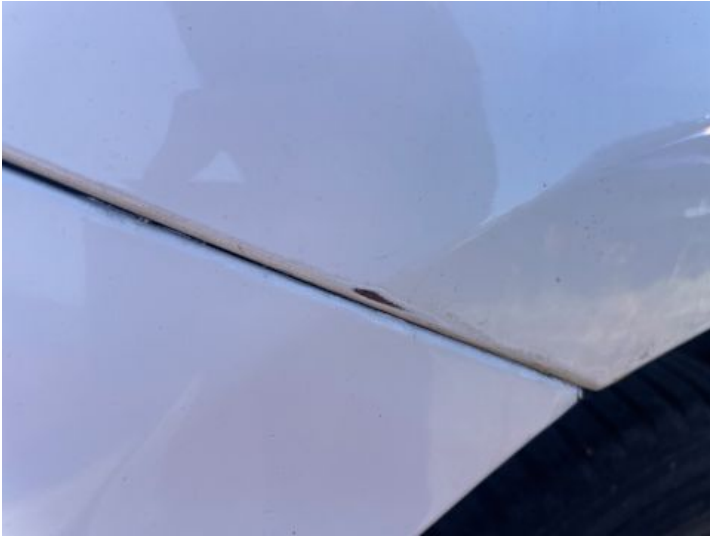
Seitenteil hinten rechts (Lackschaden)

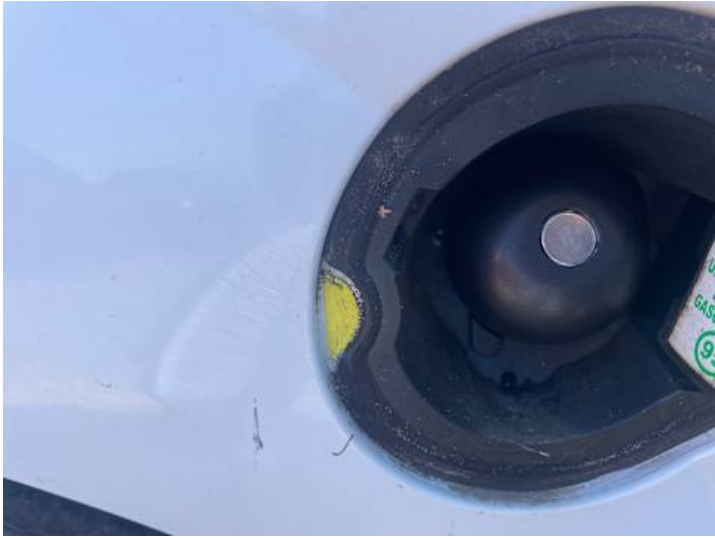
Seitenteil hinten rechts (Lackschaden)

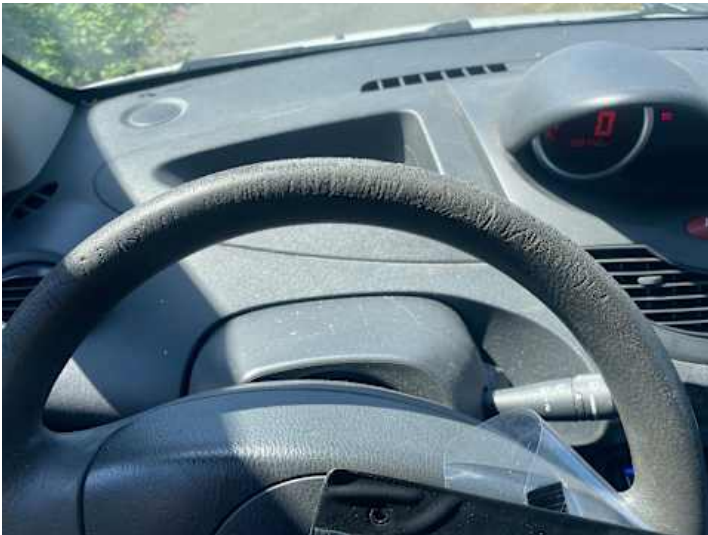
Innenraum (Diverse Schäden)

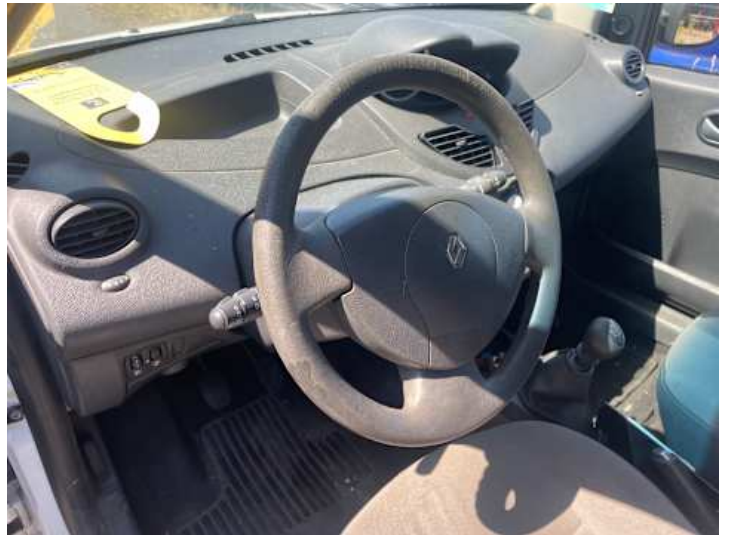
Innenraum (Diverse Schäden)

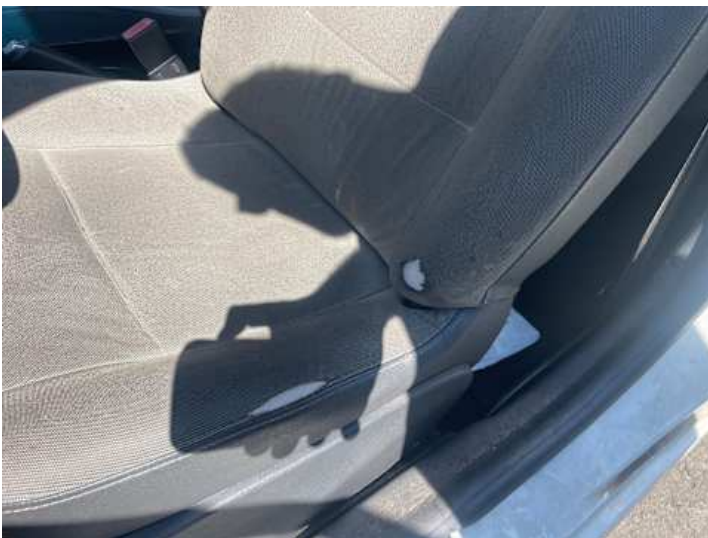
Innenraum (Diverse Schäden)

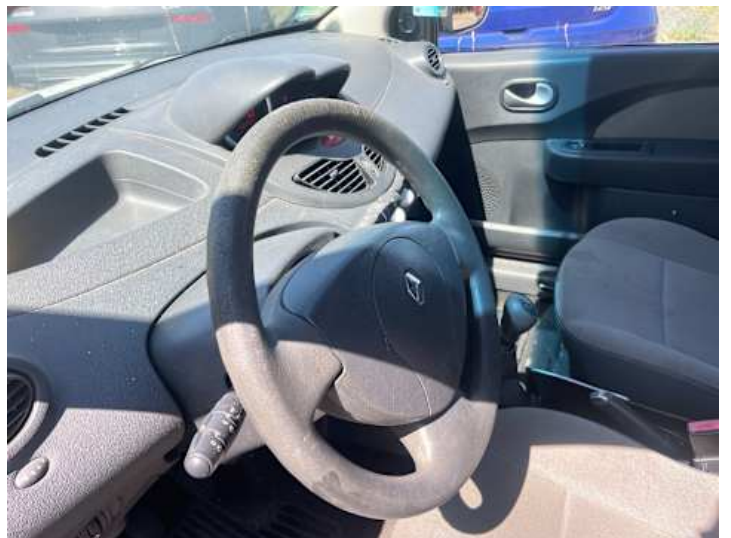
Innenraum (Diverse Schäden)

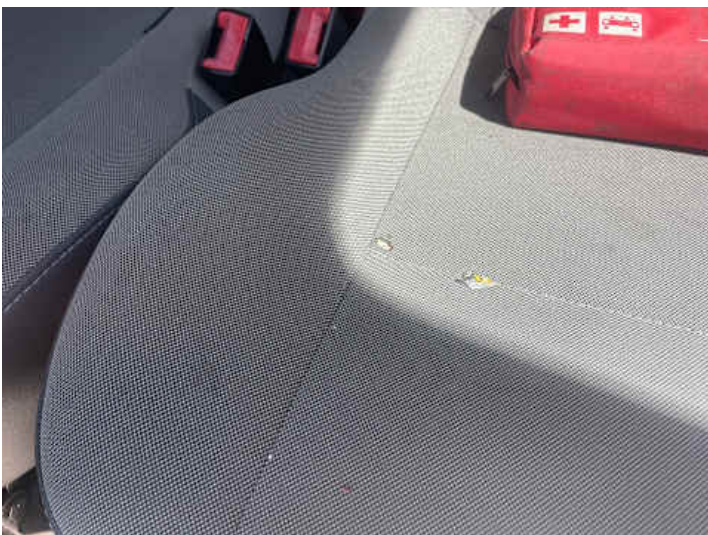
Innenraum (Diverse Schäden)
