## Mercedes-Benz A 180 BlueEfficiency

EZ 09/2015 | Limousine | Benzin | Automatikgetriebe | 62.801km  
Besteuerung: Differenzbesteuert (§25a UStG)  
Fahrzeugstandort: 66\*\*\*  
Fahrzeug aufgenommen am: 28.07.2026

# Hinweise zum Zustandsbericht

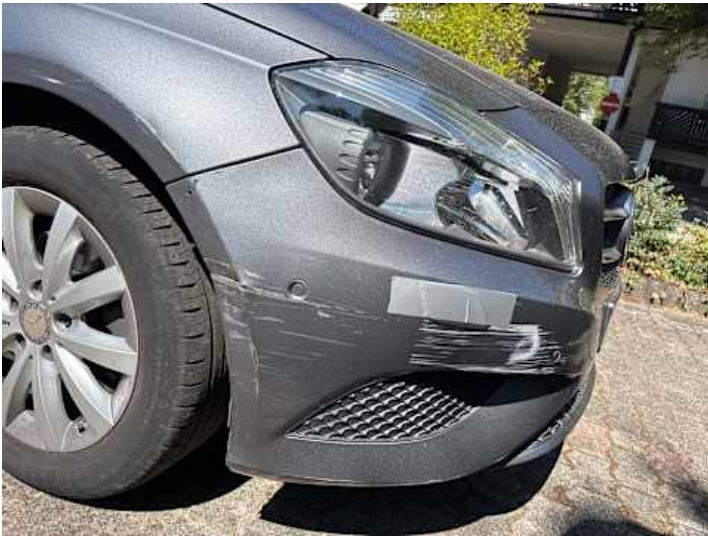
Stoßstange vorne (Lackschaden, Riss/Bruch)

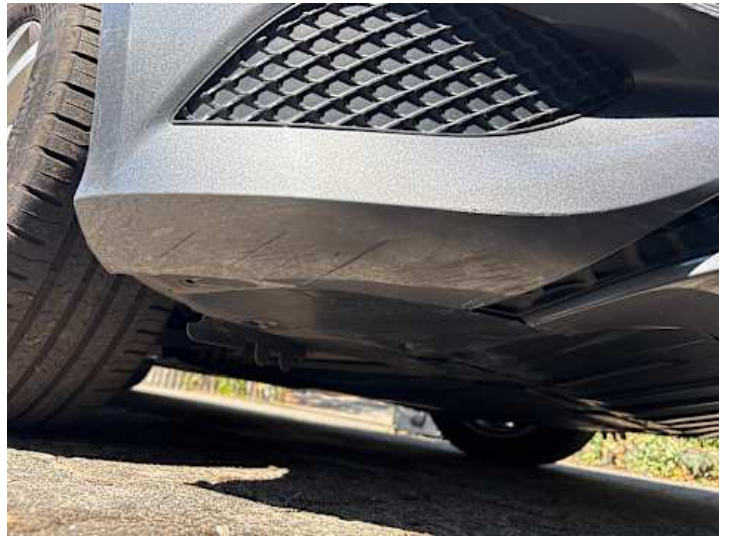
Stoßstange vorne (Lackschaden)

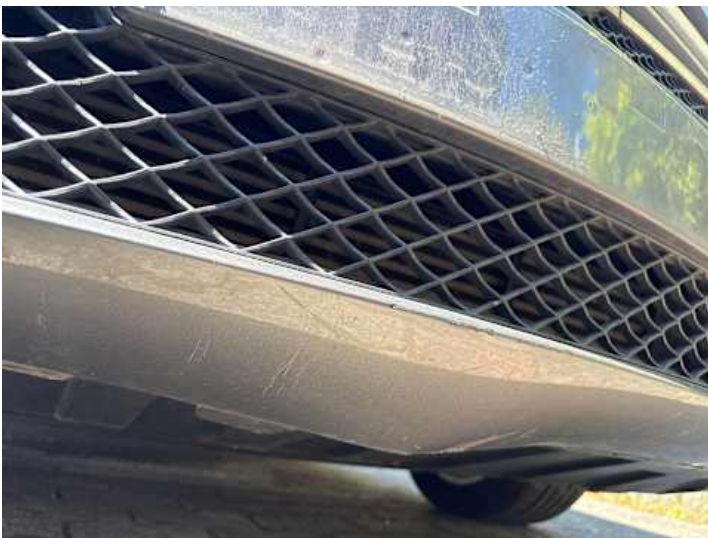
Stoßstange vorne (Lackschaden)

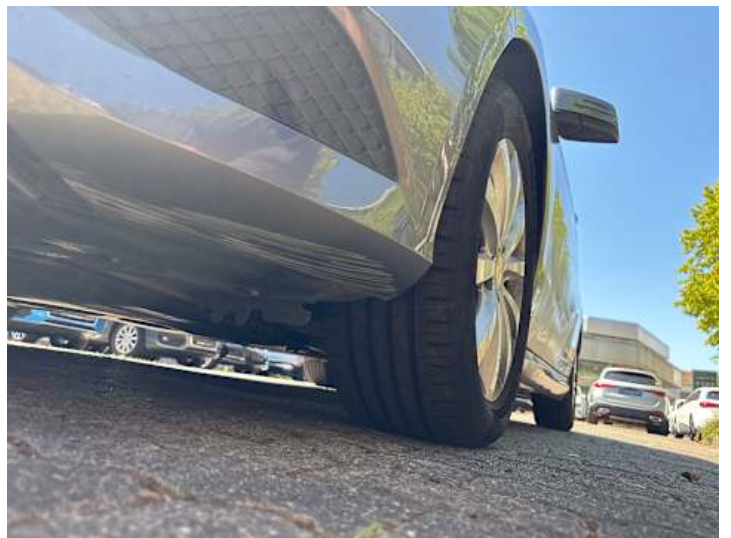
Stoßstange vorne (Lackschaden)

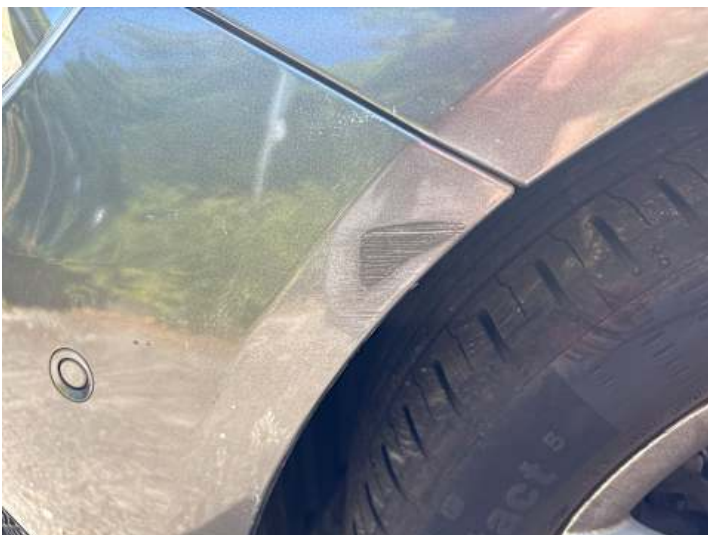
Stoßstange vorne (Lackschaden)

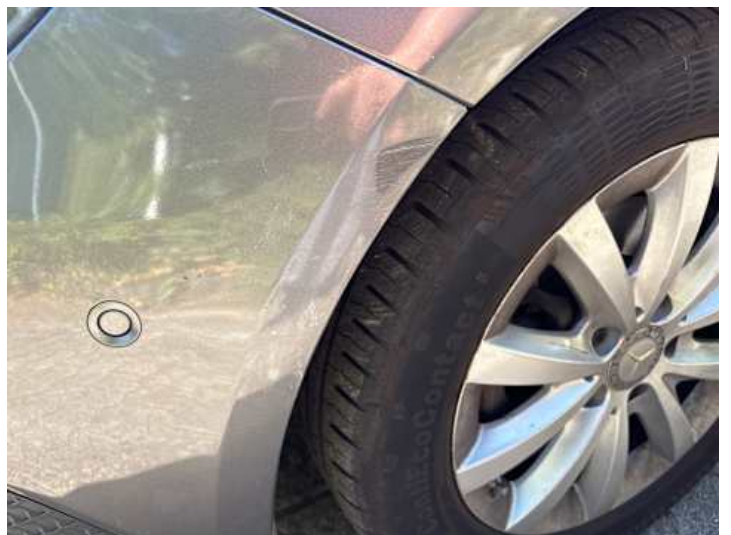
Stoßstange vorne (Lackschaden)

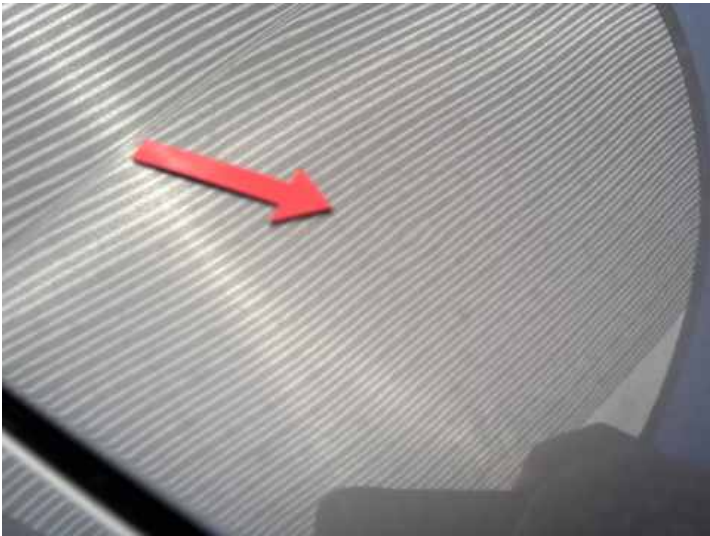
Motorhaube (Delle)

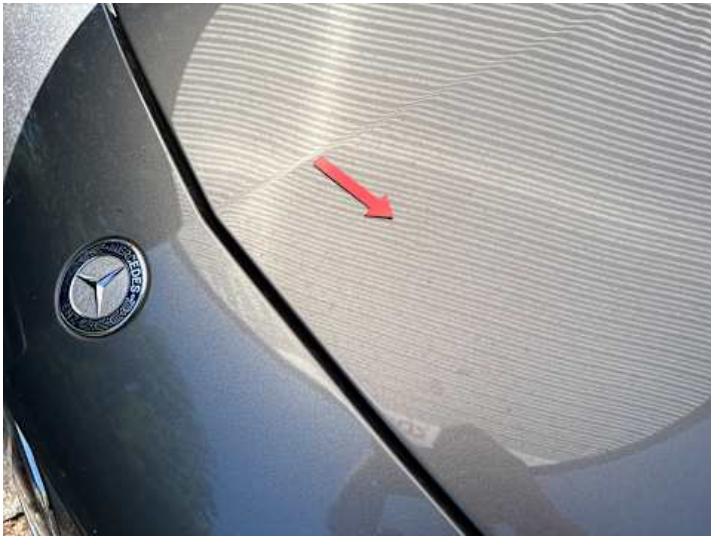
Motorhaube (Delle)

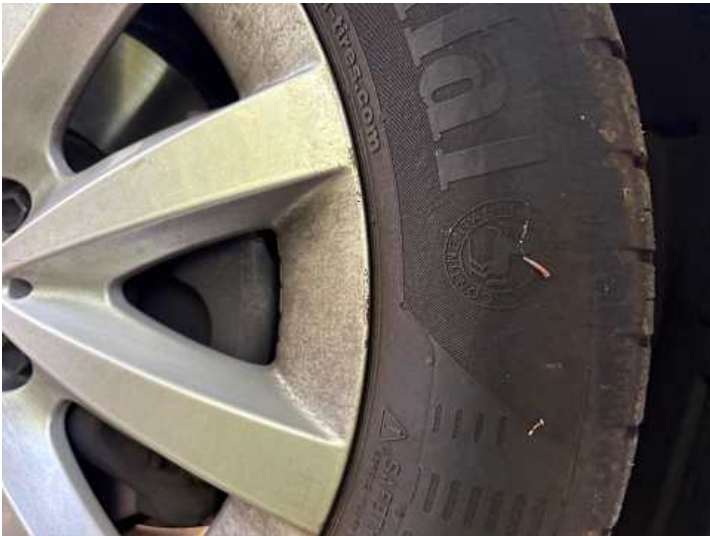
Rad (Kratzer)

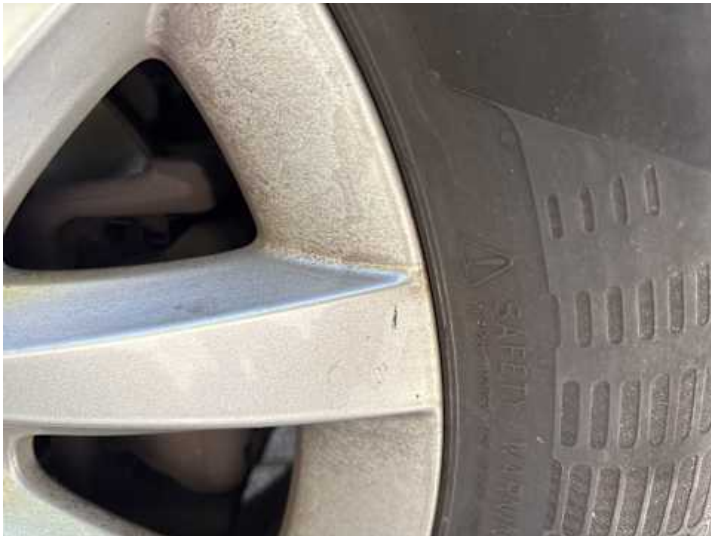
Rad (Kratzer)

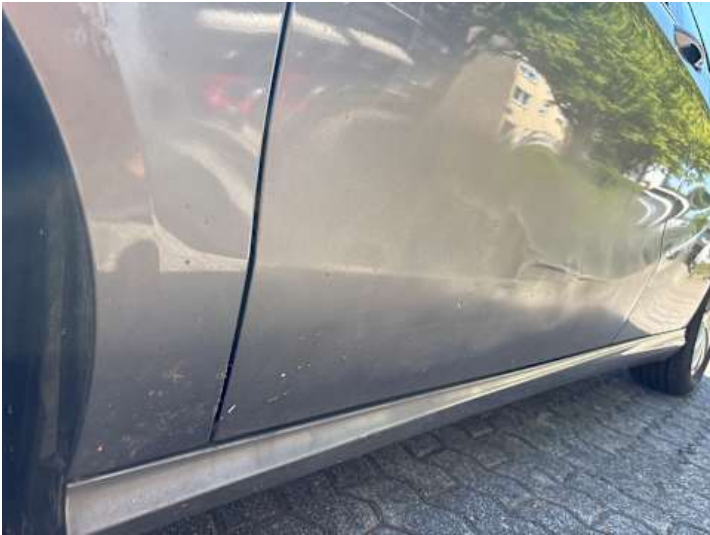
| Fahrzeugteil | Lackschichtdicke (in µm) | Fahrzeugteil | Lackschichtdicke (in µm) |
|---|---|---|---|
| Fahrertür | 125 | Beifahrertür | 115 |

Fahrtür (Lackschaden, Verformung, Unsachgemäß instand gesetzt)

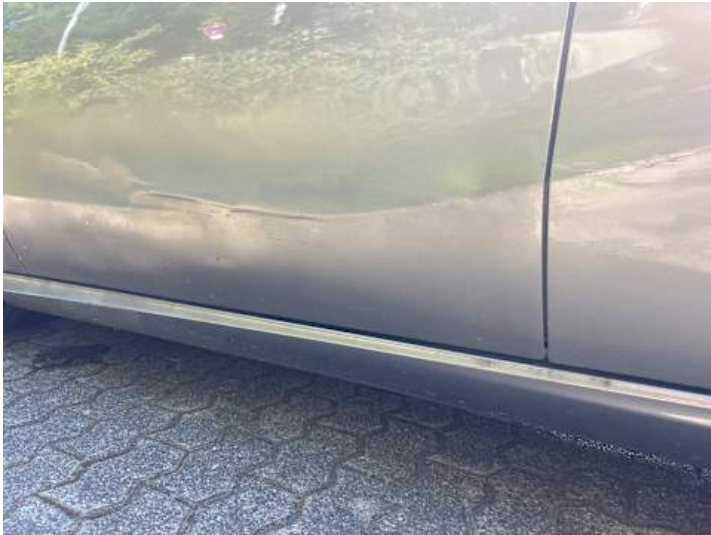
Fahrtür (Lackschaden, Verformung, Unsachgemäß instand gesetzt)

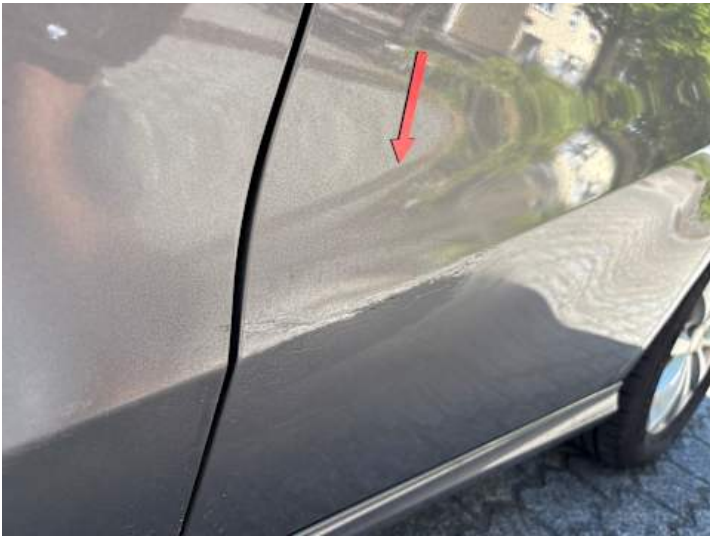
| Fahrzeugteil | Lackschichtdicke (in µm) | Fahrzeugteil | Lackschichtdicke (in µm) |
|---|---|---|---|
| Türe hinten links | 120 | Türe hinten rechts | 115 |

Türe hinten links (Lackschaden, Verformung, Unsachgemäß instand gesetzt)

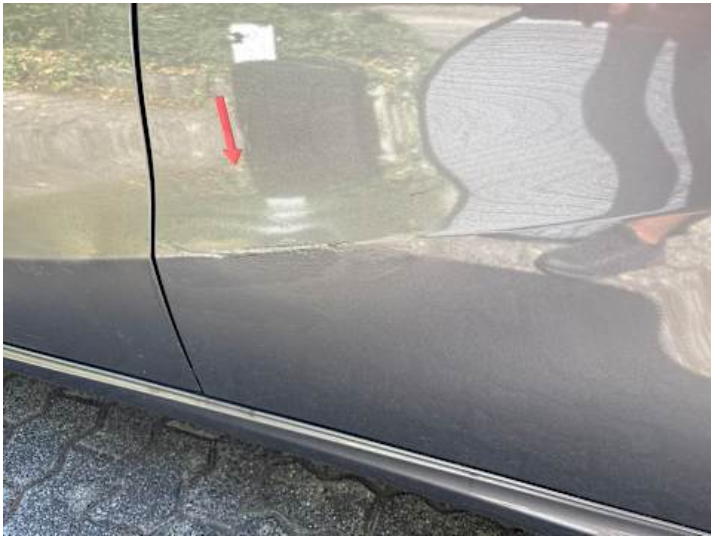
Türe hinten links (Lackschaden, Verformung, Unsachgemäß instand gesetzt)

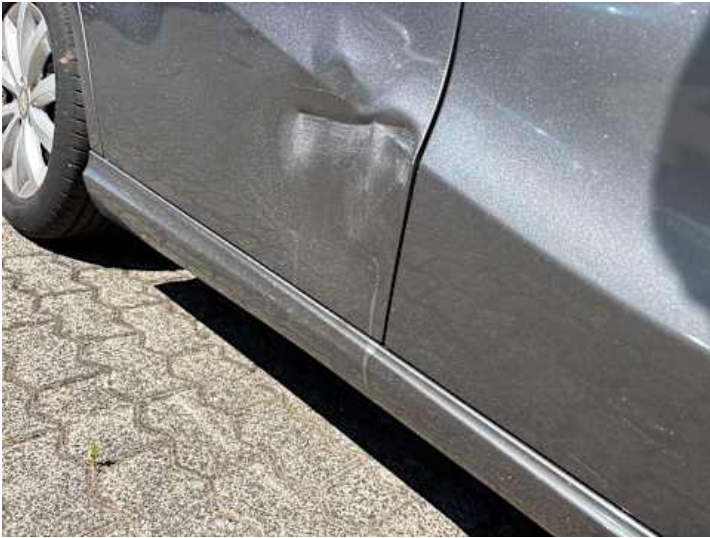
Türe hinten rechts (Verformung, Lackschaden, Unsachgemäß instand gesetzt)

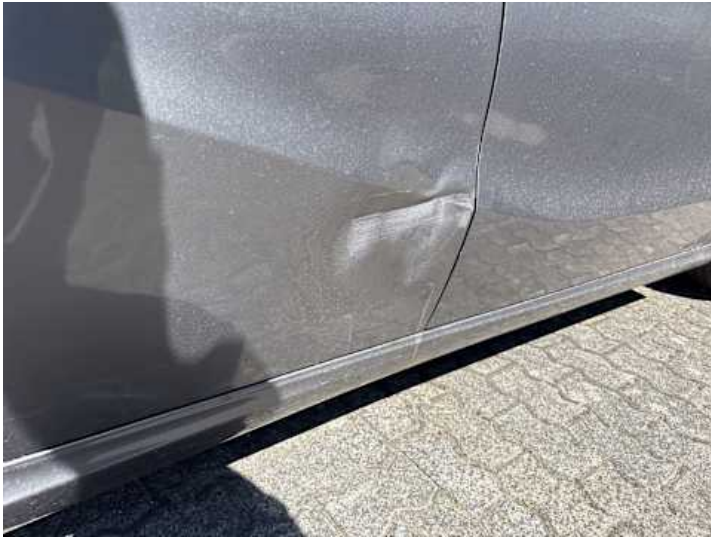
Türe hinten rechts (Verformung, Lackschaden, Unsachgemäß instand gesetzt)

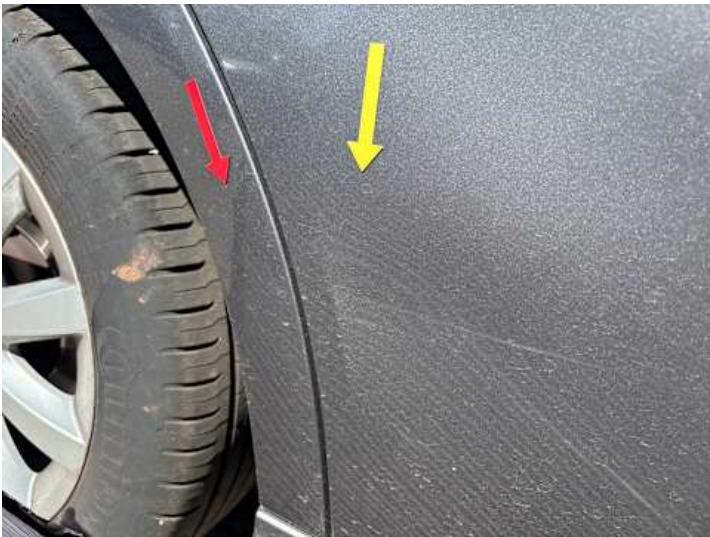
Türe hinten rechts (Kratzer, Verformung)

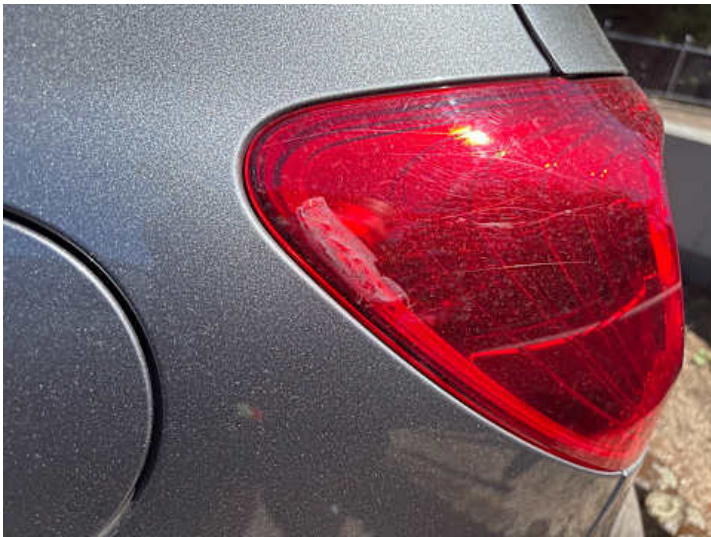
Rücklicht (links) (Riss/Bruch)

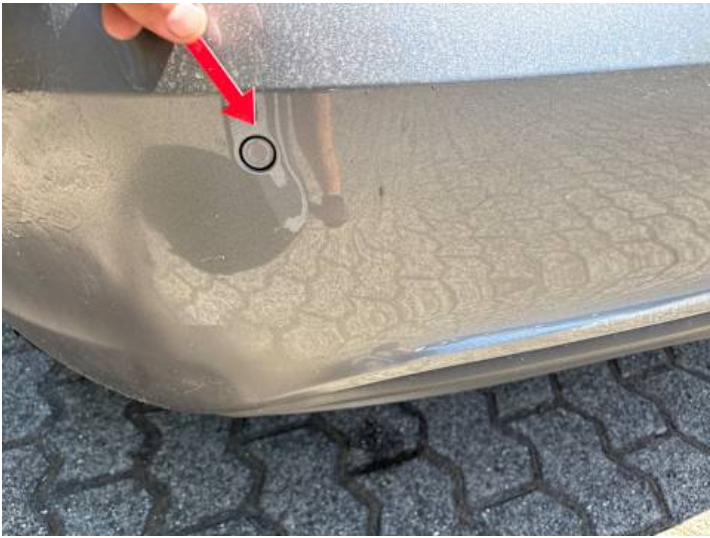
Stoßstange hinten (Lackschaden)

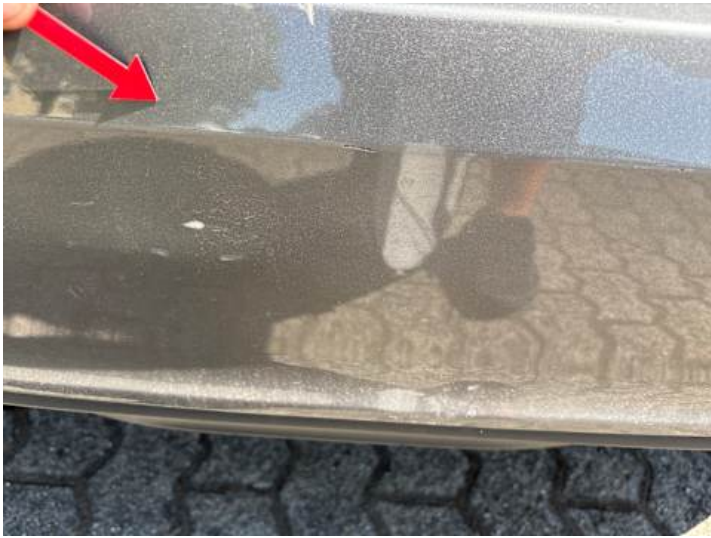
Stoßstange hinten (Lackschaden)

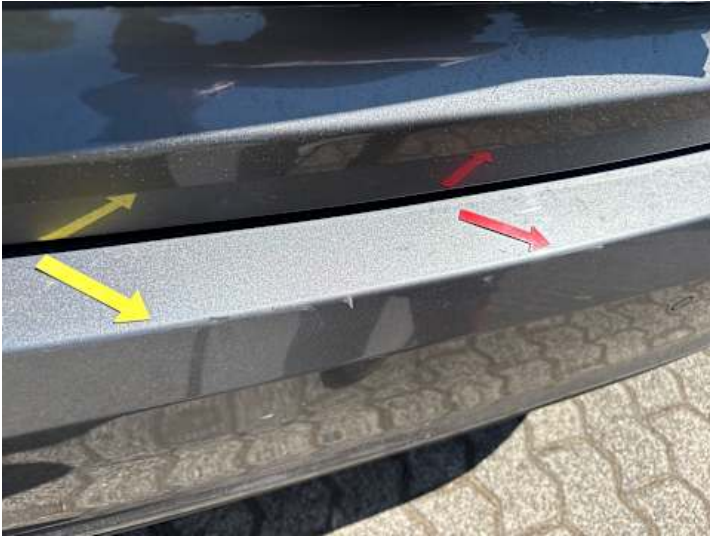
Stoßstange hinten (Lackschaden)

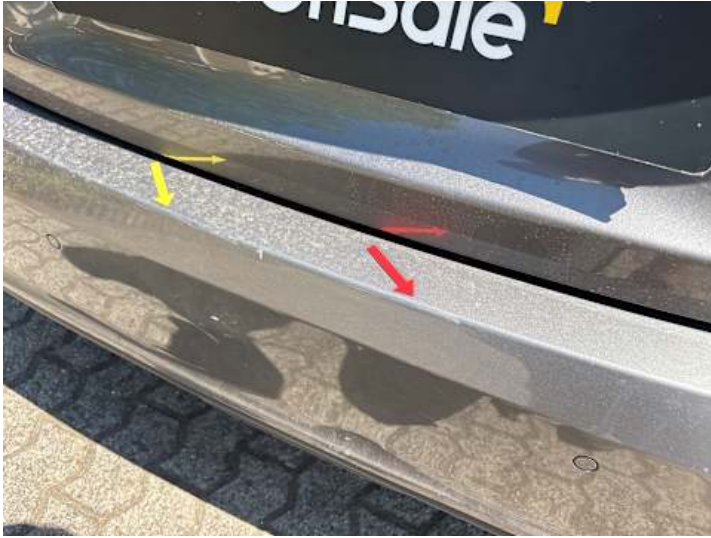
Stoßstange hinten (Lackschaden)

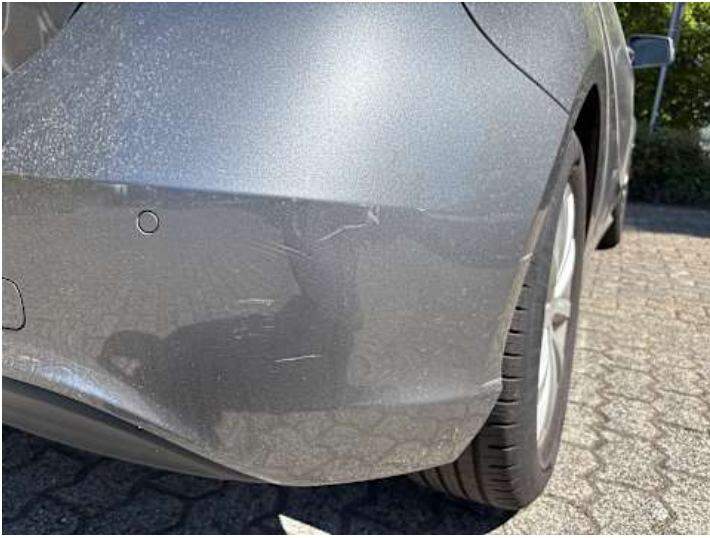
Stoßstange hinten (Lackschaden)

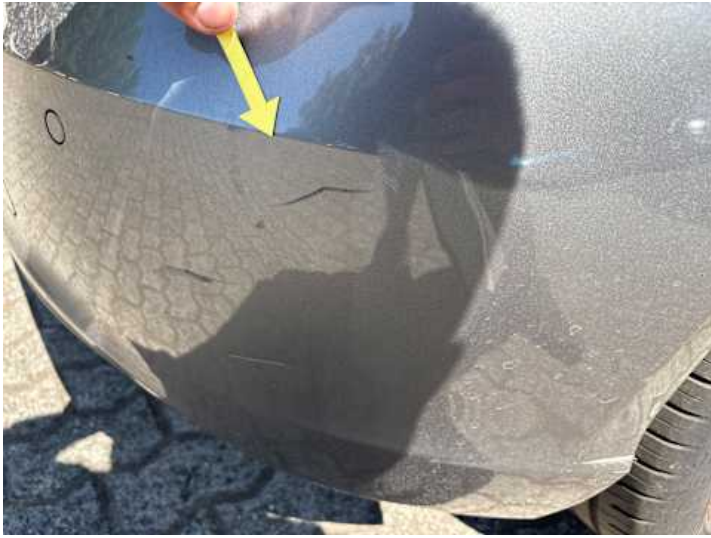
Stoßstange hinten (Lackschaden)

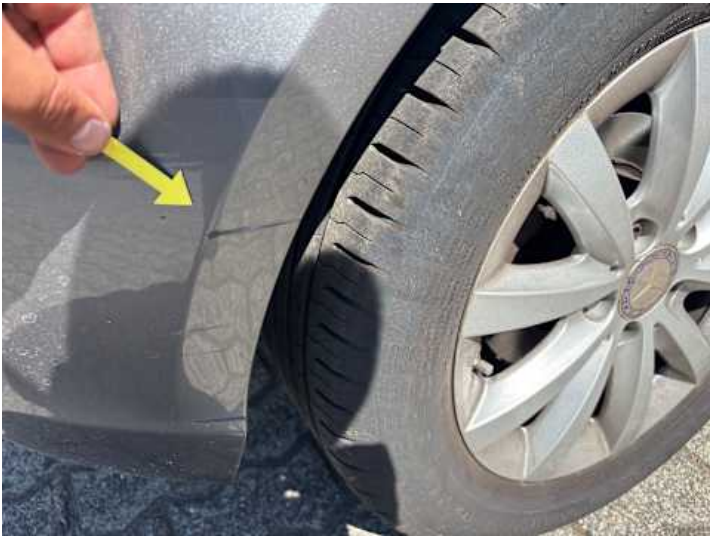
Stoßstange hinten (Lackschaden)

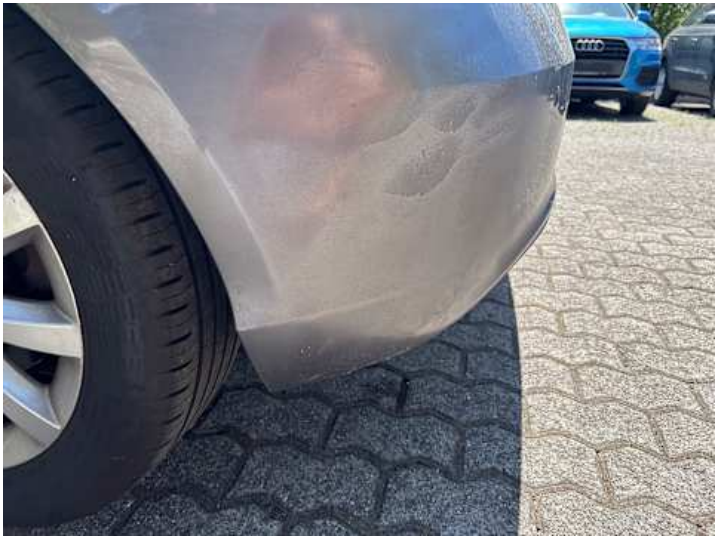
Stoßstange hinten (Lackschaden, Riss/Bruch, Unsachgemäß  
instand gesetzt)

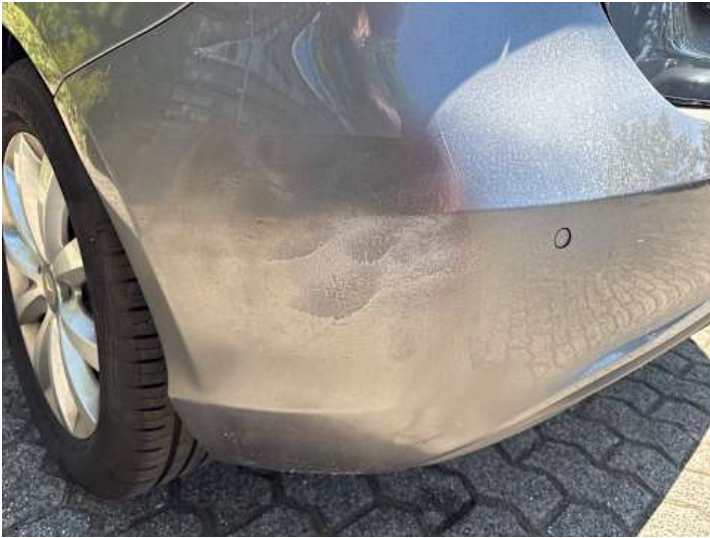
Stoßstange hinten (Lackschaden, Riss/Bruch, Unsachgemäß  
instand gesetzt)

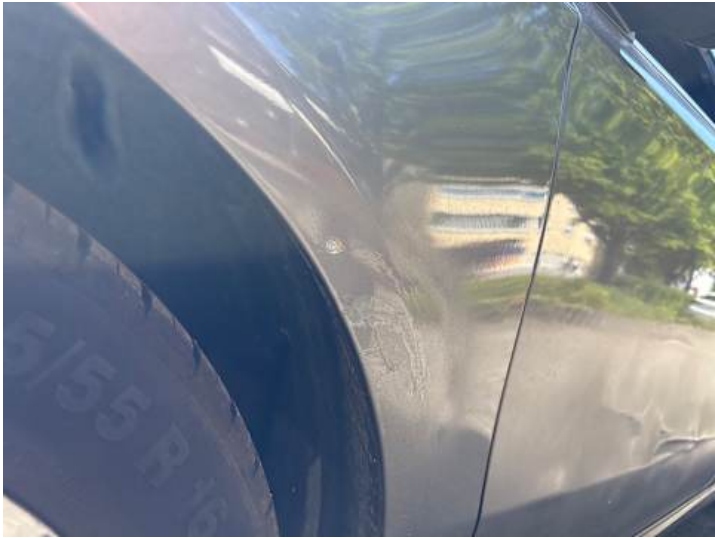
Kotflügel vorne links (Lackschaden, Verformung, Unsachgemäß  
instand gesetzt)

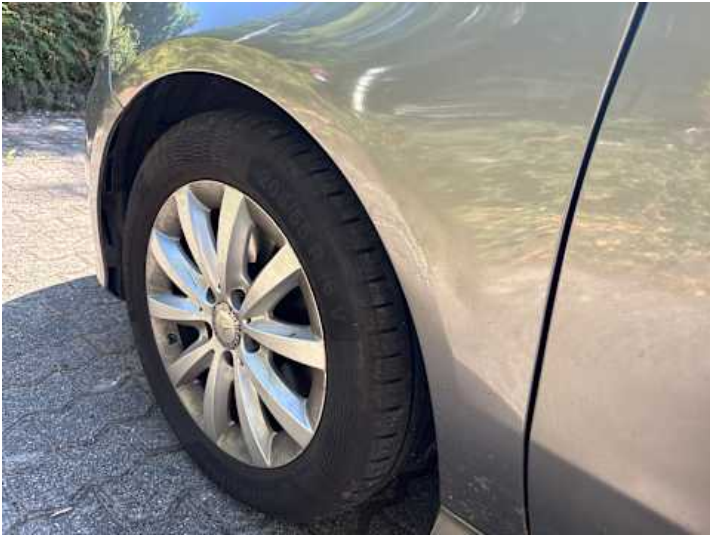
Kotflügel vorne links (Lackschaden, Verformung, Unsachgemäß  
instand gesetzt)

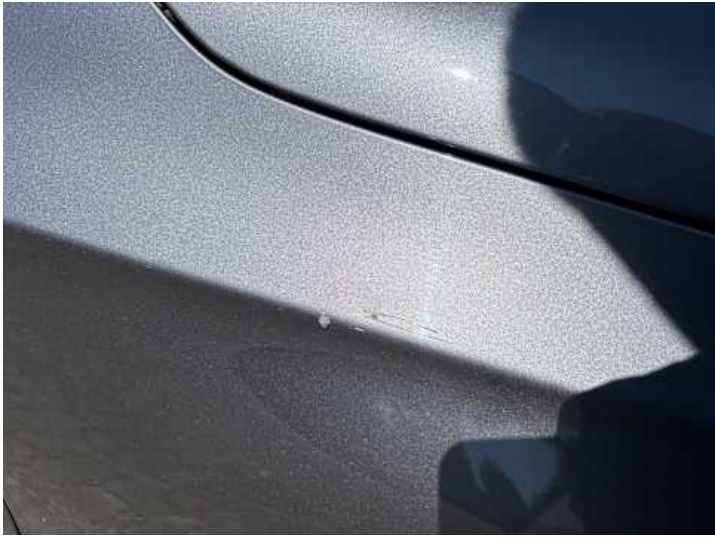
Kotflügel vorne rechts (Lackschaden, Verformung)

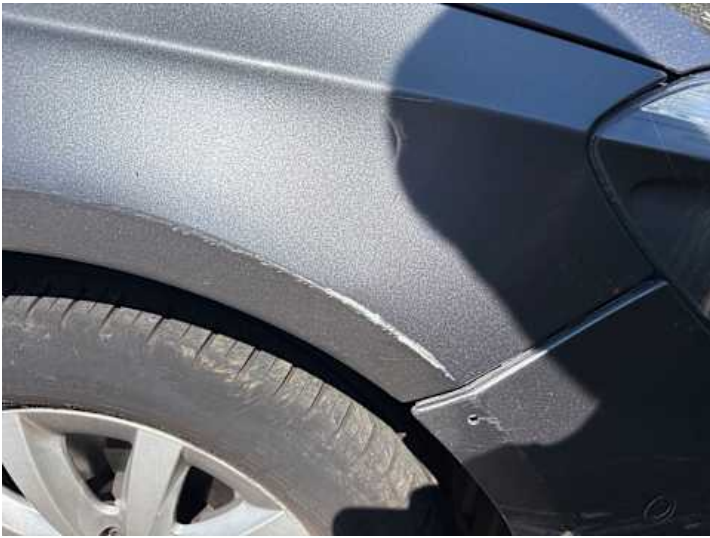
Kotflügel vorne rechts (Lackschaden, Verformung)

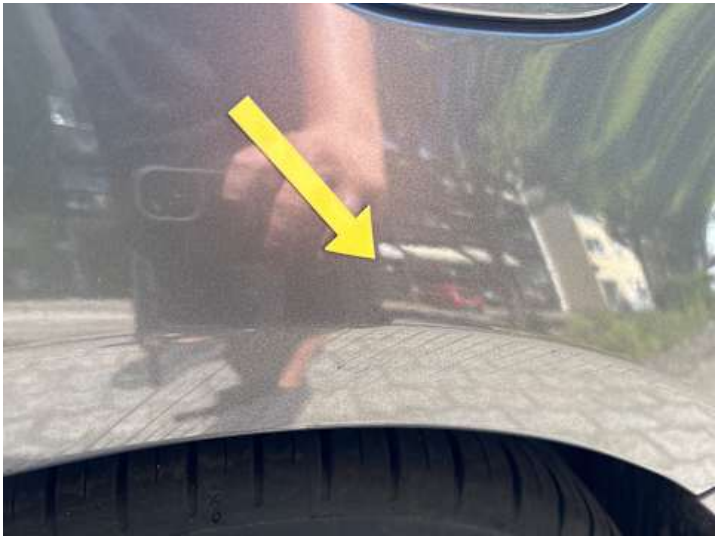
Seitenteil hinten links (Kratzer, Lackschaden)

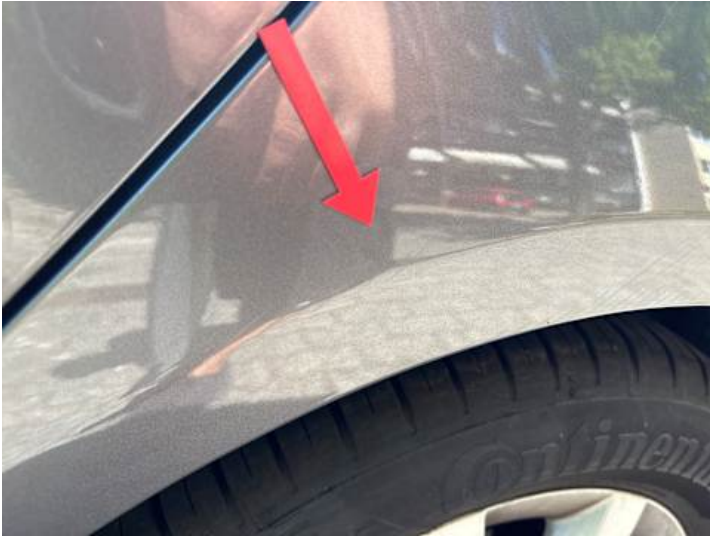
Seitenteil hinten links (Kratzer, Lackschaden)

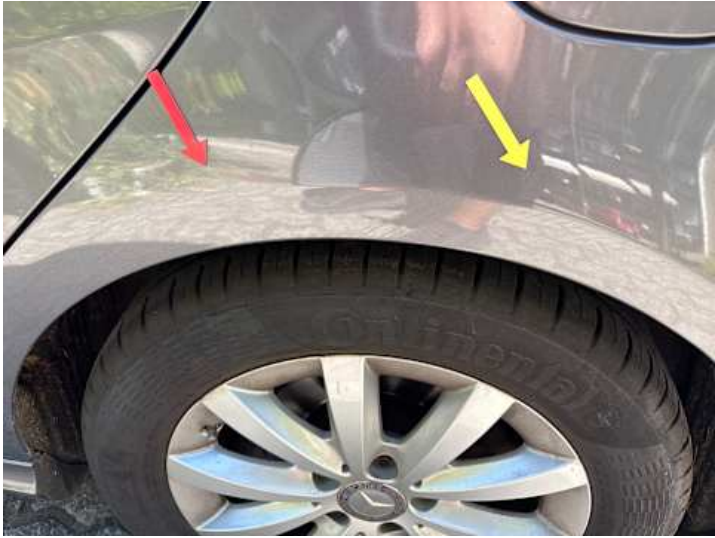
Seitenteil hinten links (Kratzer, Lackschaden)

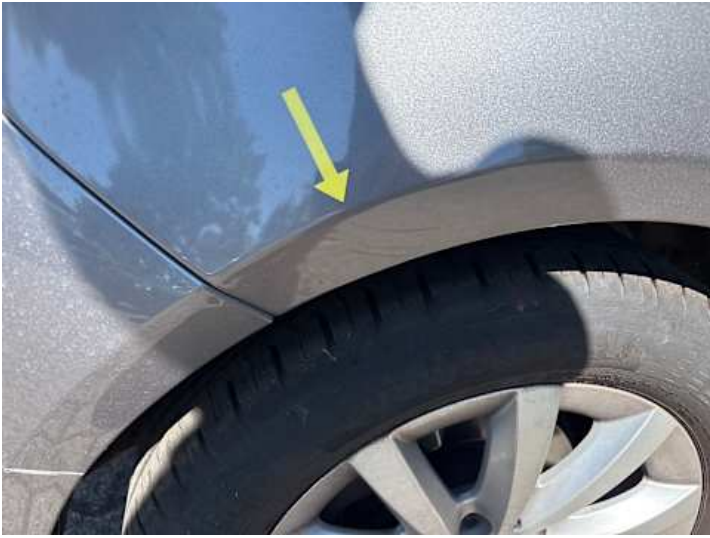
Seitenteil hinten rechts (Kratzer)

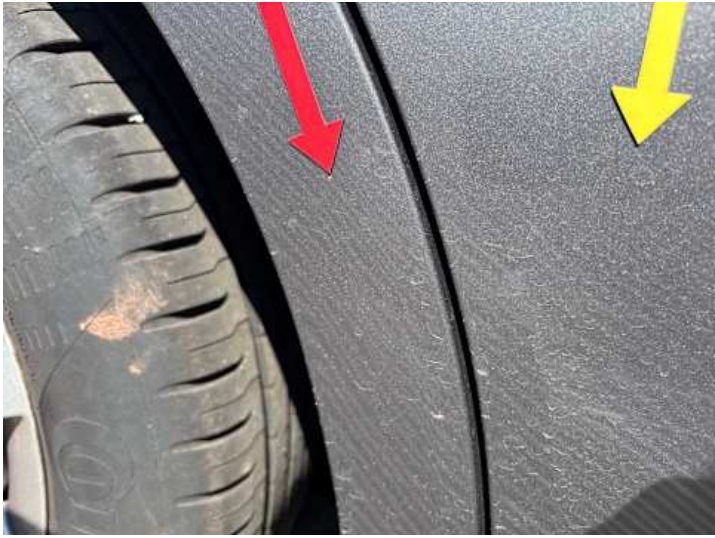
Seitenteil hinten rechts (Verformung)

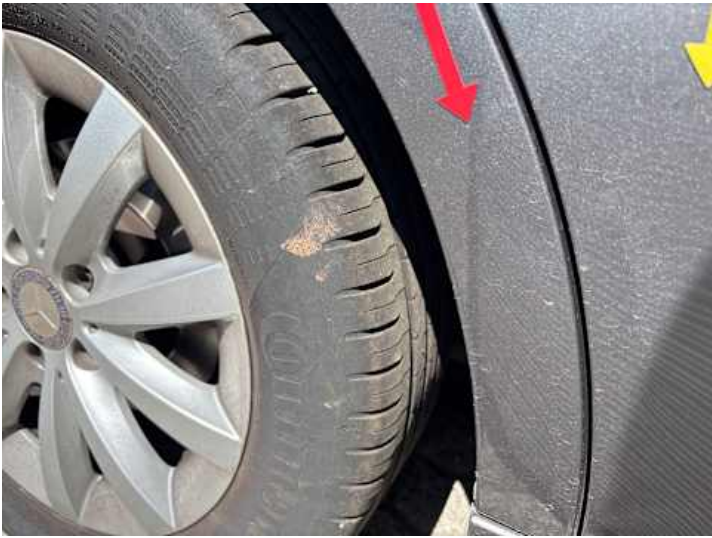
Seitenteil hinten rechts (Verformung)

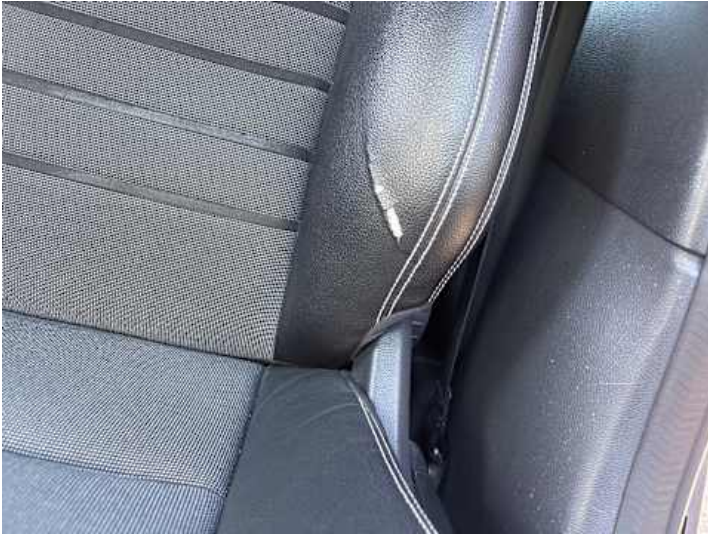
Innenraum (Verschleiß, Riss/Bruch)

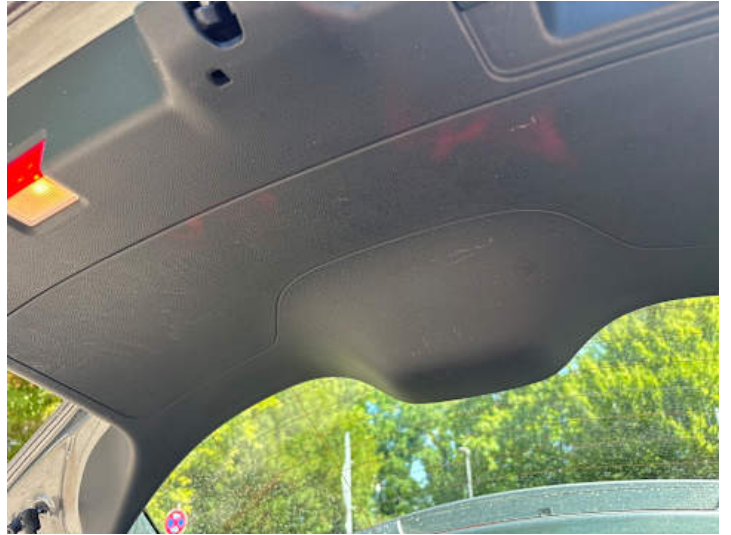
Innenraum (Verschleiß, Kratzer)

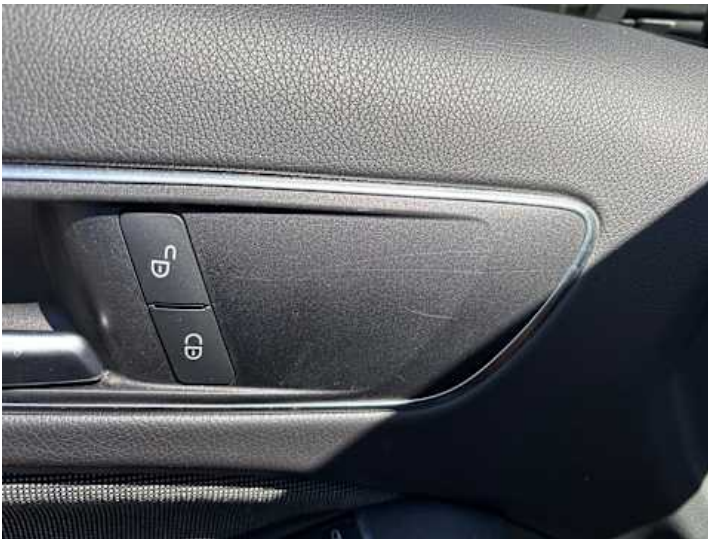
Innenraum (Verschleiß, Kratzer)

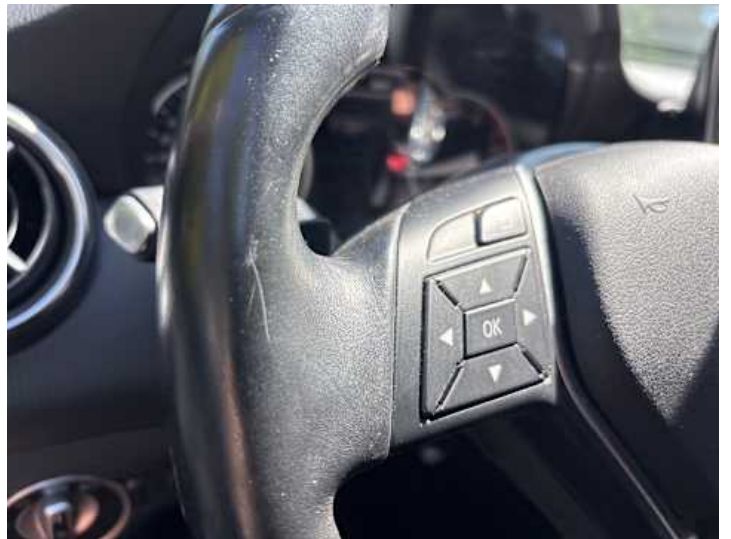
Innenraum (Verschleiß, Kratzer)

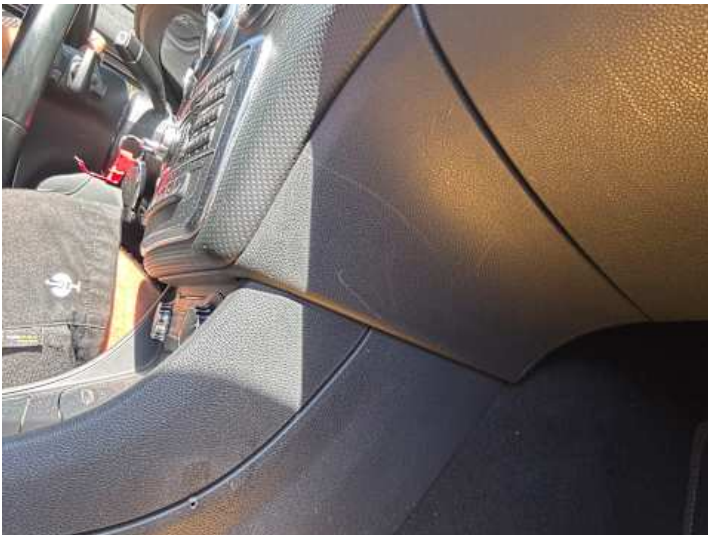
Innenraum (Verschleiß, Kratzer)
