## Opel Vivaro Kasten L1H1 2,9t

EZ 03/2018 | Kastenwagen | Diesel | Schaltgetriebe | 49.549km  
Besteuerung: Regelbesteuert (Deutschland)  
Fahrzeugstandort: 37\*\*\*  
Fahrzeug aufgenommen am: 03.08.2026

# Hinweise zum Zustandsbericht

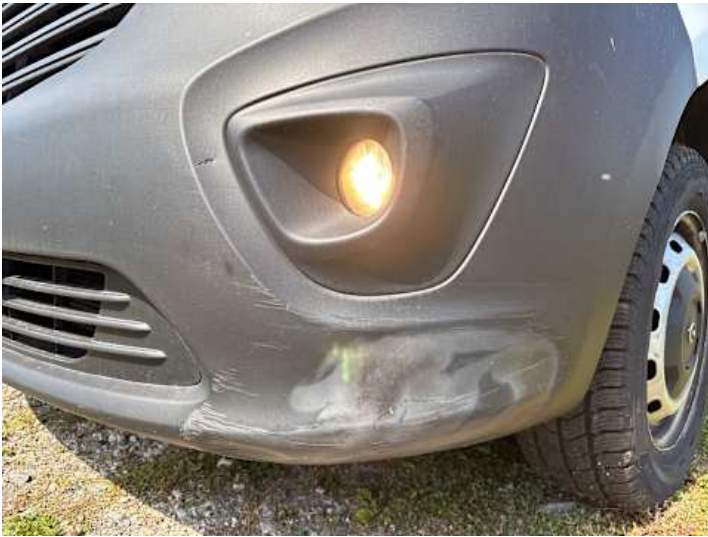
Stoßstange vorne (Kratzer, Lackschaden)

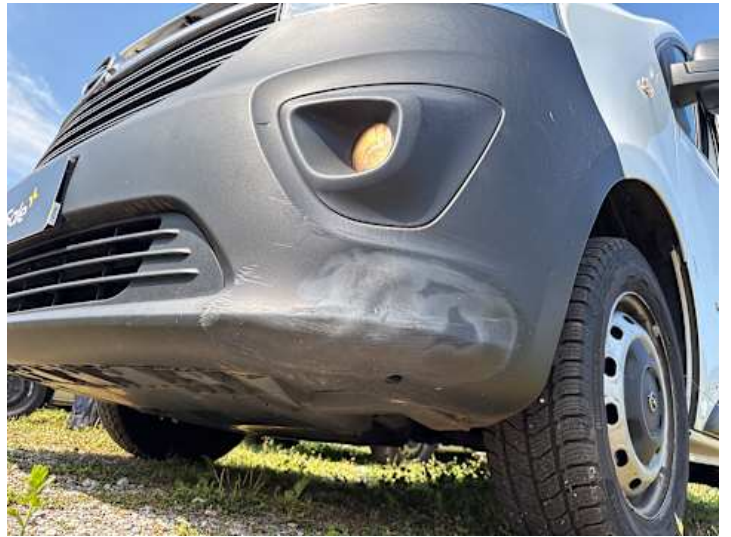
Stoßstange vorne (Kratzer, Lackschaden)

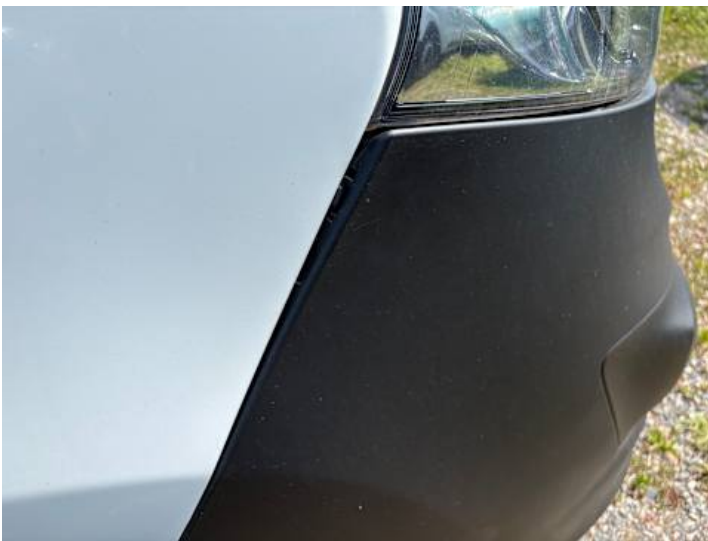
Stoßstange vorne (Spaltmaße ungenau)

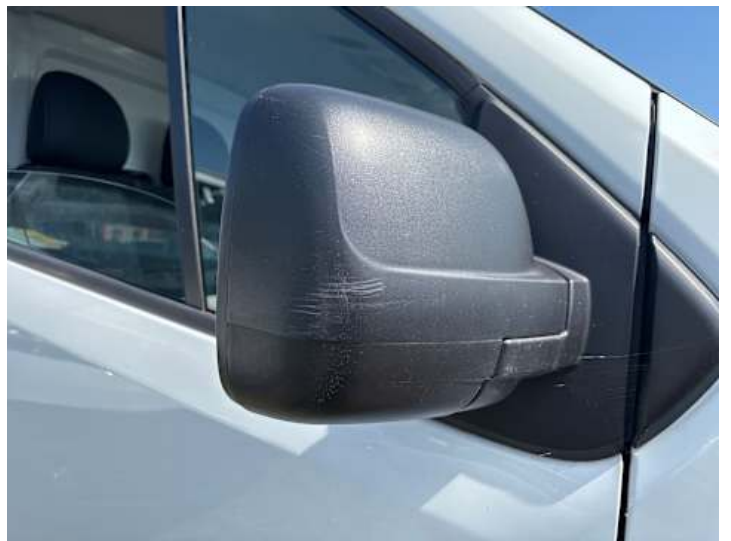
Beifahrertür (Kratzer)

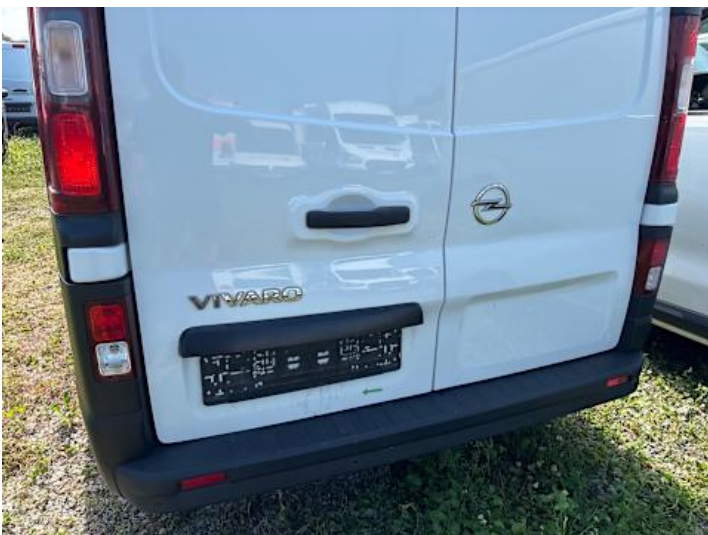
Heckklappe (Kratzer)

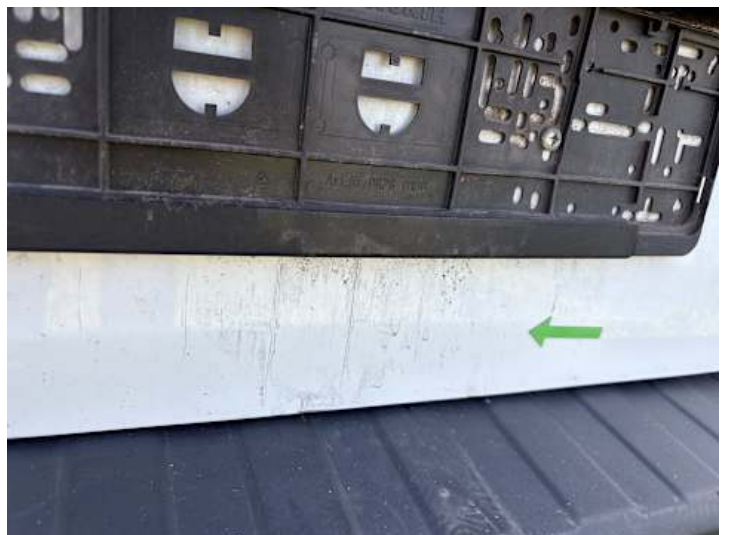
Heckklappe (Kratzer)

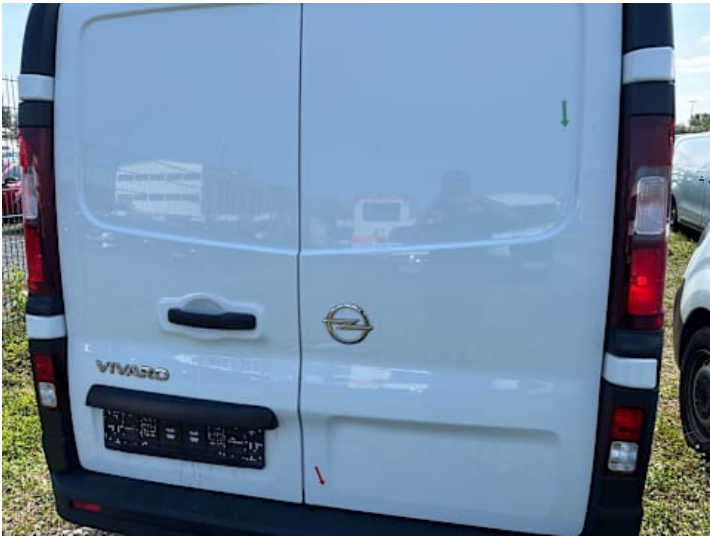
Heckklappe (Kratzer)

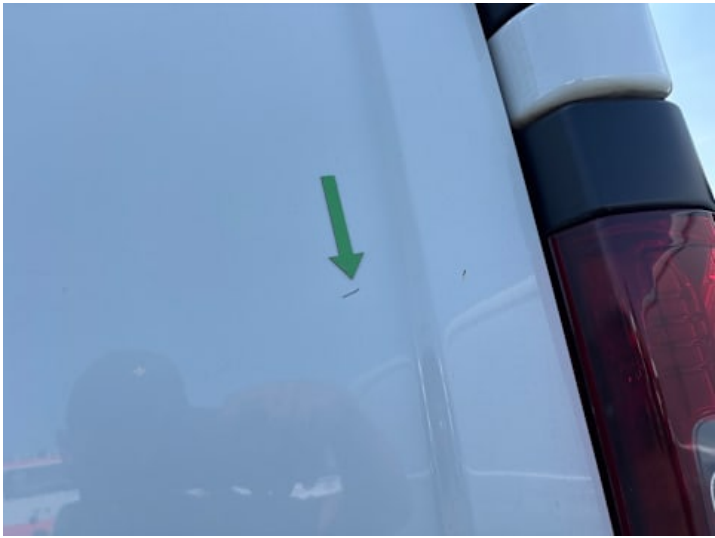
Heckklappe (Kratzer)

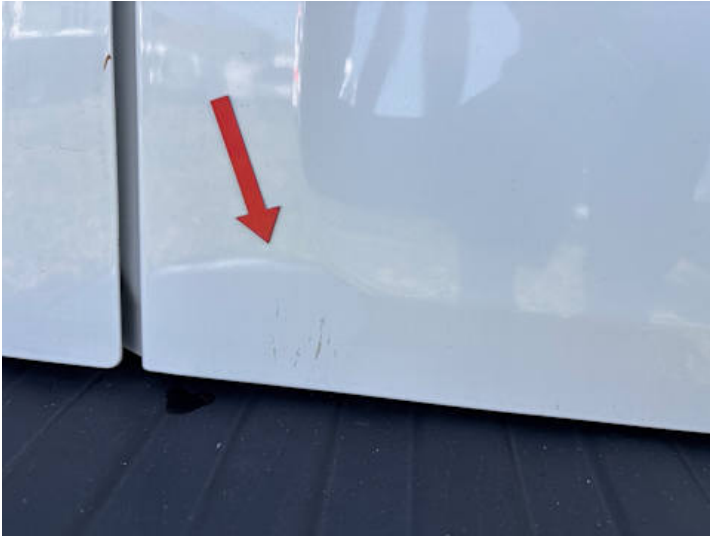
Heckklappe (Kratzer)

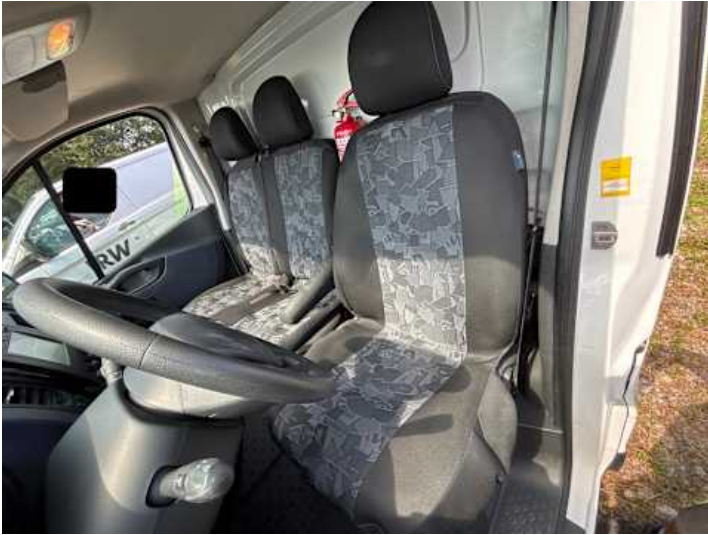
Innenraum (Anderer Schaden): Sitze nicht prüfbar aufgrund bezogenen Zubehör Sitzbezügen deshalb ist eine Schadenserweiterung nicht ausgeschlossen
