## Mazda 2 Sports-Line

EZ 05/2016 | Kleinwagen | Diesel | Schaltgetriebe | 127.294km

Fahrzeug aufgenommen am: 10.08.2026

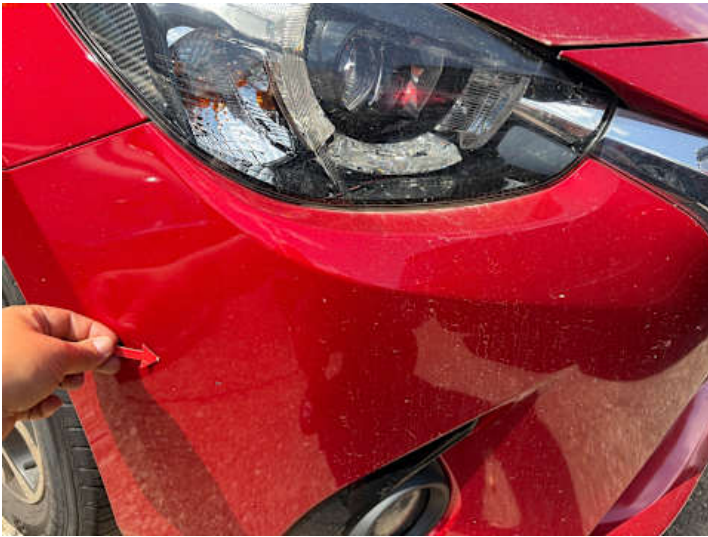
Stoßstange vorne (Lackschaden)

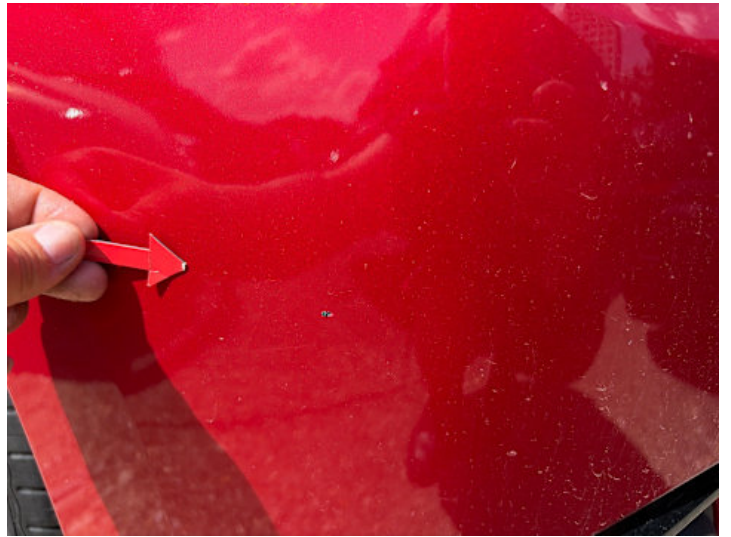
Stoßstange vorne (Lackschaden)

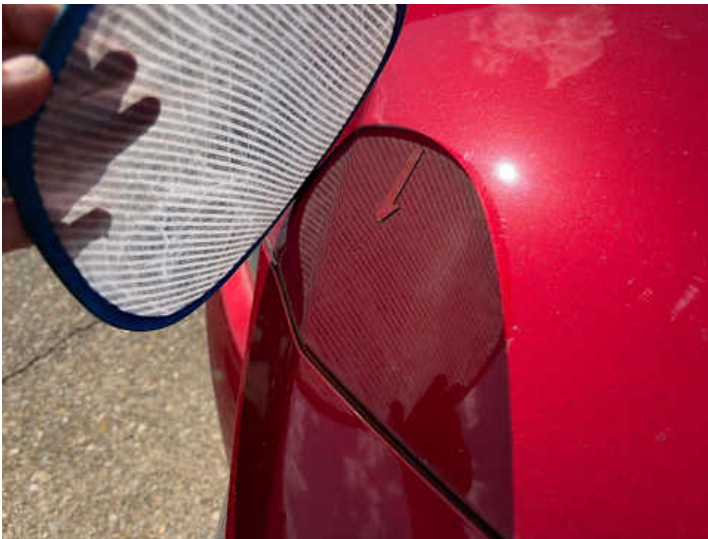
| Fahrzeugteil | Lackschichtdicke (in µm) | Fahrzeugteil | Lackschichtdicke (in µm) |
|---|---|---|---|
| Motorhaube | 220 | Heckklappe | 120 |

Motorhaube (Delle, Lackschaden)

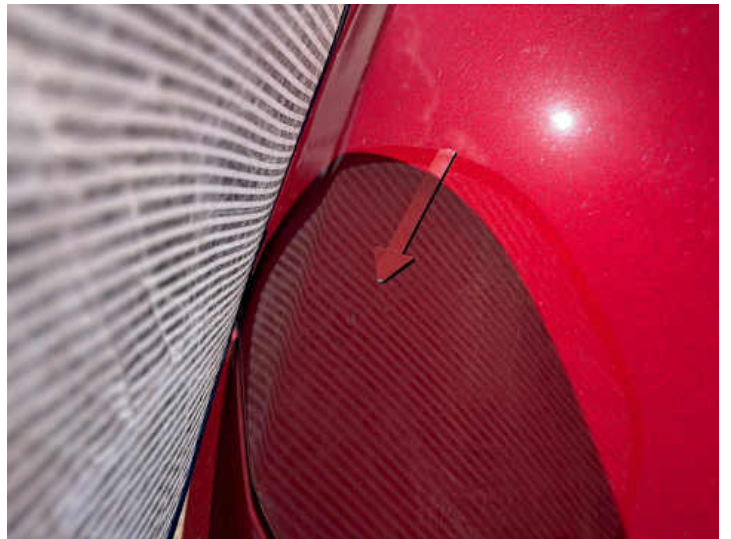
Motorhaube (Delle, Lackschaden)

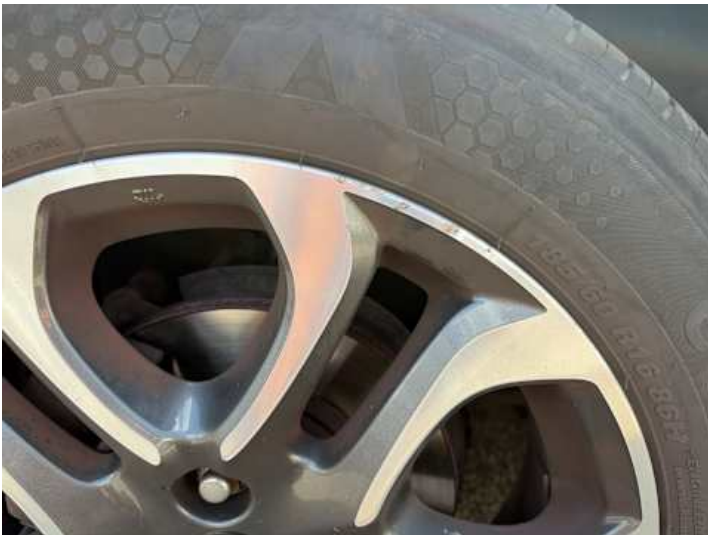
Kerben

Rad (Kerben)

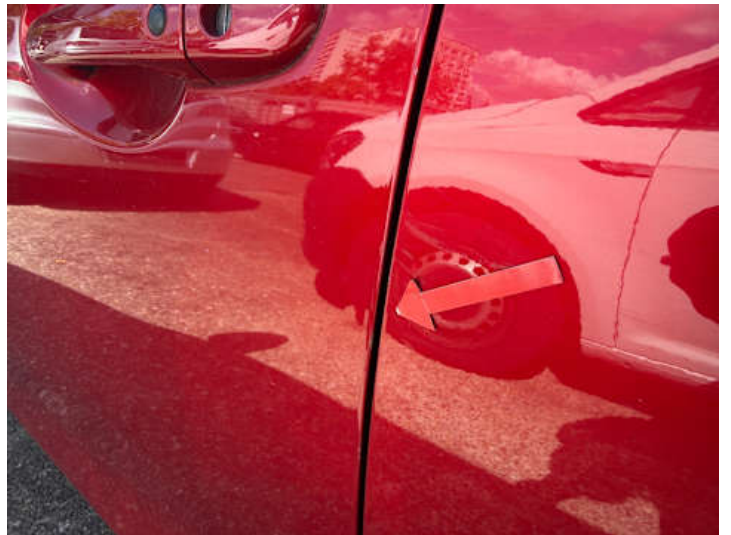
Fahrtür (Lackschaden)

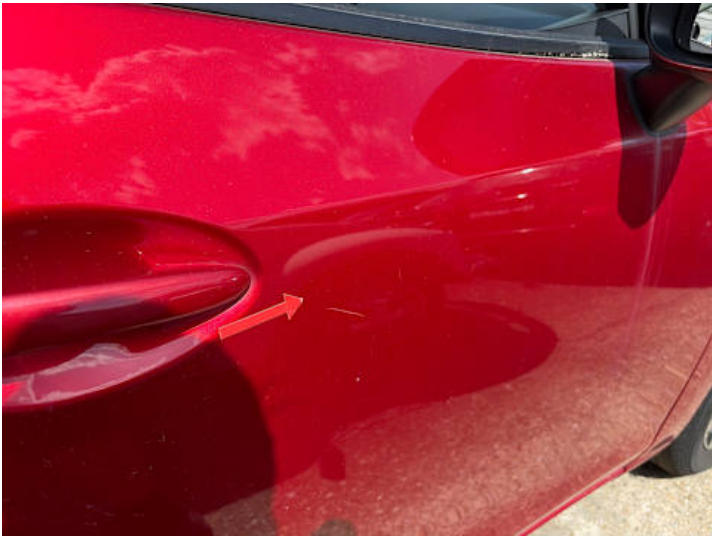
| Fahrzeugteil | Lackschichtdicke (in µm) | Fahrzeugteil | Lackschichtdicke (in µm) |
|---|---|---|---|
| Kotflügel vorne links | 130 | Kotflügel vorne rechts | 200 |

Kotflügel vorne rechts (Kratzer)

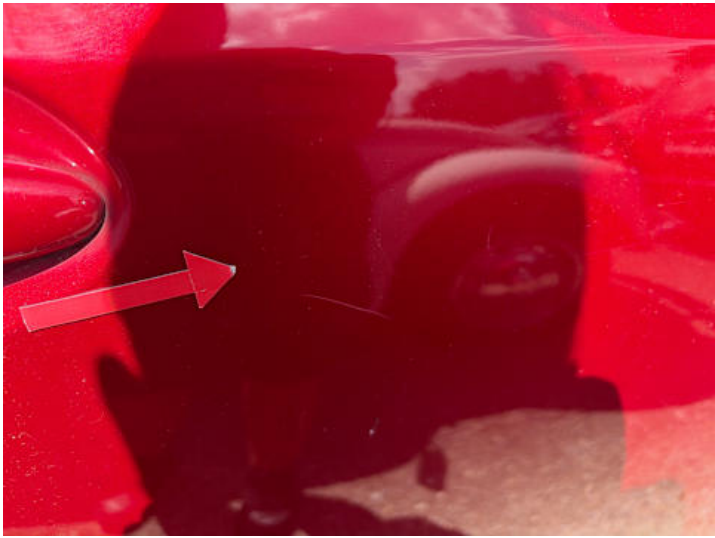
Kotflügel vorne rechts (Kratzer)

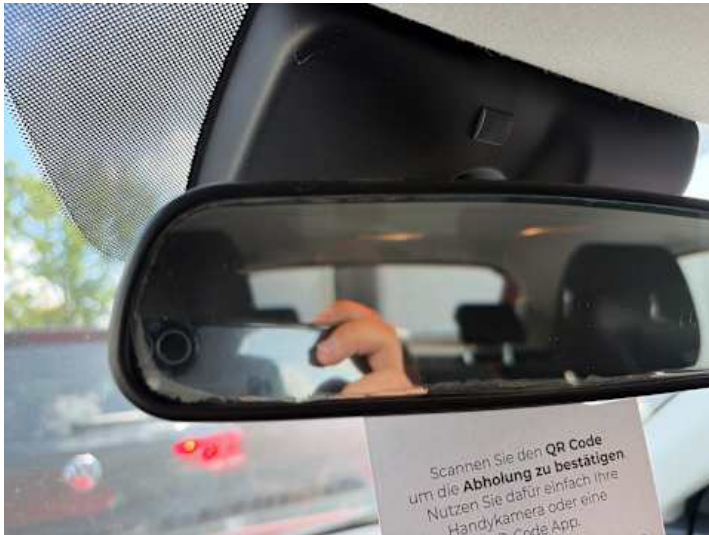
Innenraum (Riss/Bruch)
