## Volkswagen Polo United

EZ 06/2008 | Kleinwagen | Benzin | Schaltgetriebe | 207.374km  
Besteuerung: Differenzbesteuert (§25a UStG)  
Fahrzeugstandort: 47\*\*\*  
Fahrzeug aufgenommen am: 29.07.2026

# Hinweise zum Zustandsbericht

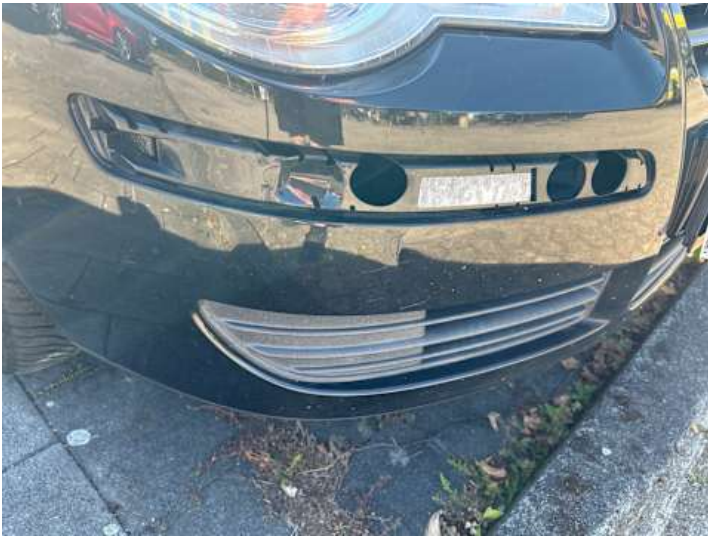
Stoßstange vorne (Kratzer)

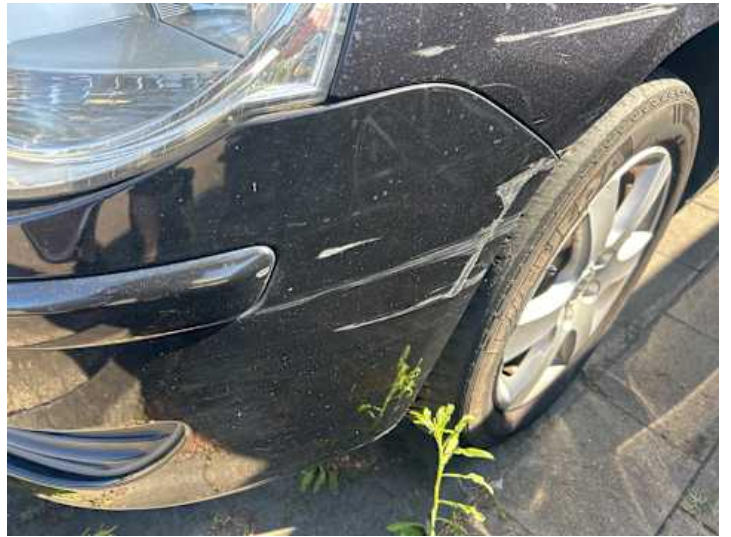
Stoßstange vorne (Kratzer)

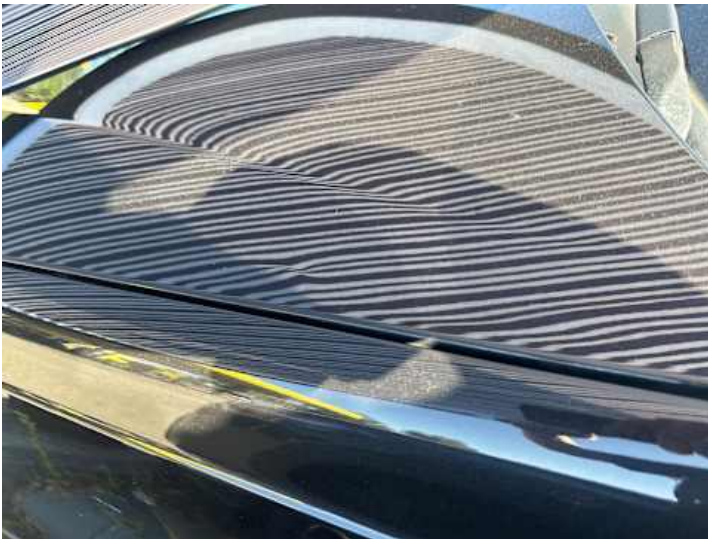
Motorhaube (Delle)

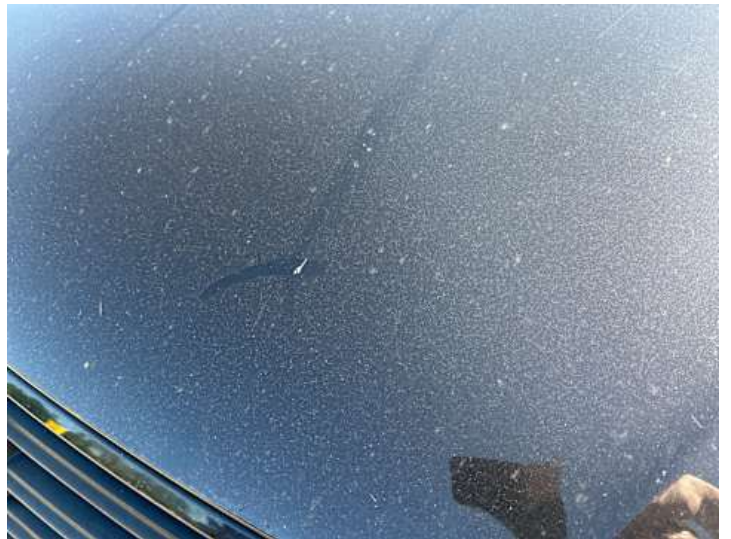
Motorhaube (Kratzer)

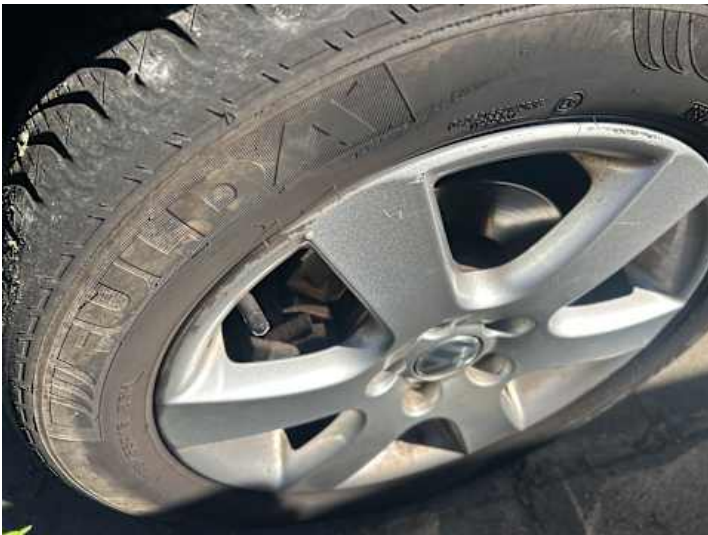
Rad (Kratzer)

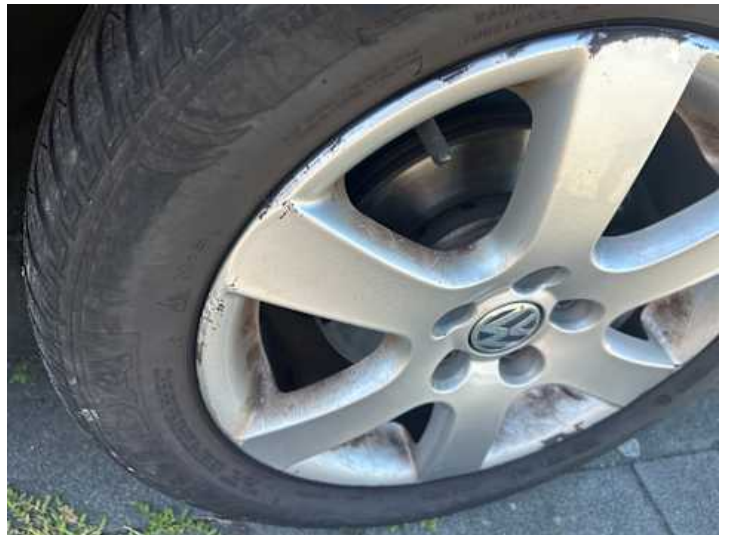
Rad (Kratzer)

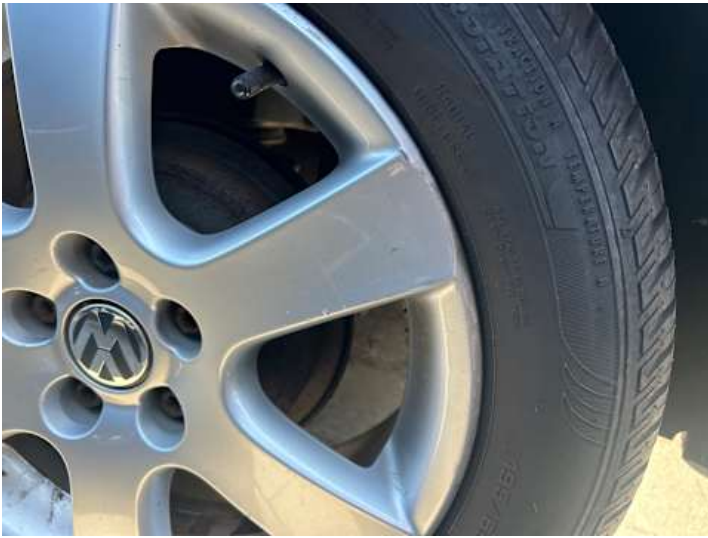
Rad (Kratzer)

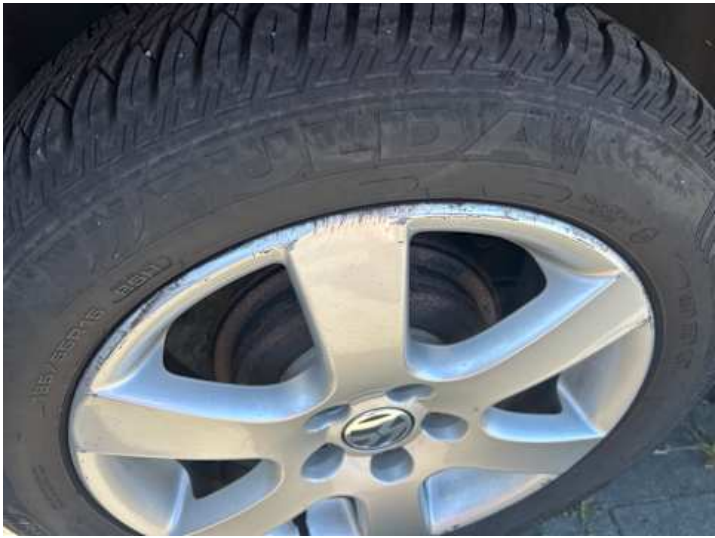
Rad (Kratzer)

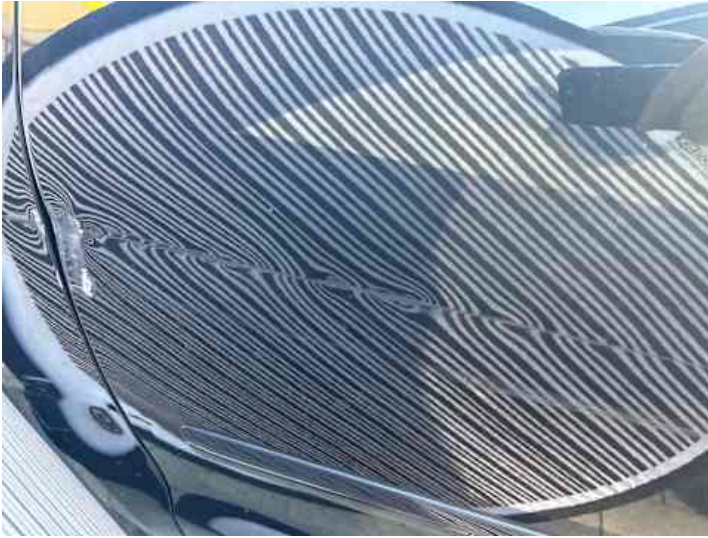
| Fahrzeugteil | Lackschichtdicke (in µm) | Fahrzeugteil | Lackschichtdicke (in µm) |
|---|---|---|---|
| Fahrertür | 105 | Beifahrertür | 105 |

Fahrtür (Kratzer, Verformung)

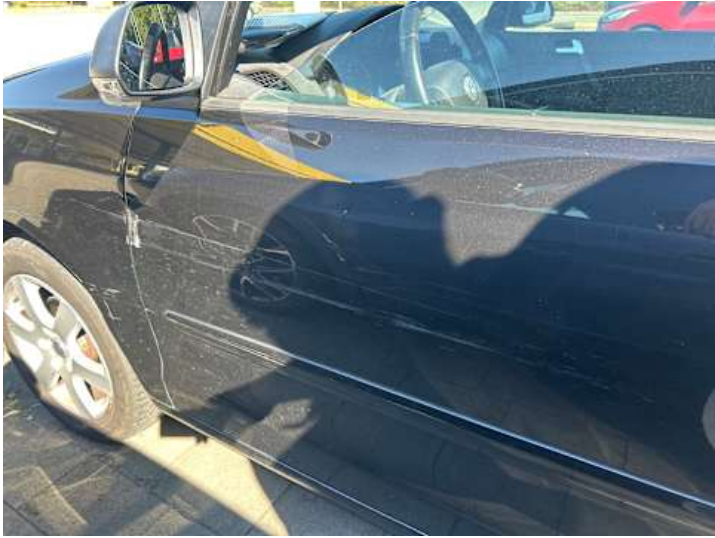
Fahrtür (Kratzer, Verformung)

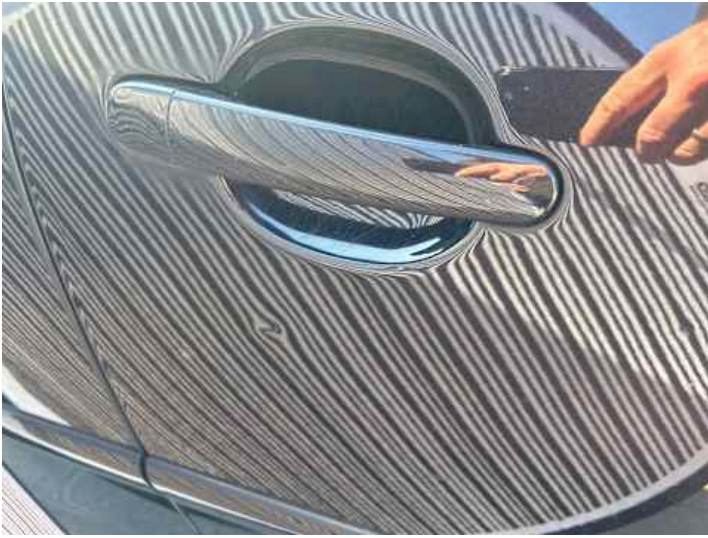
Beifahrtür (Delle)

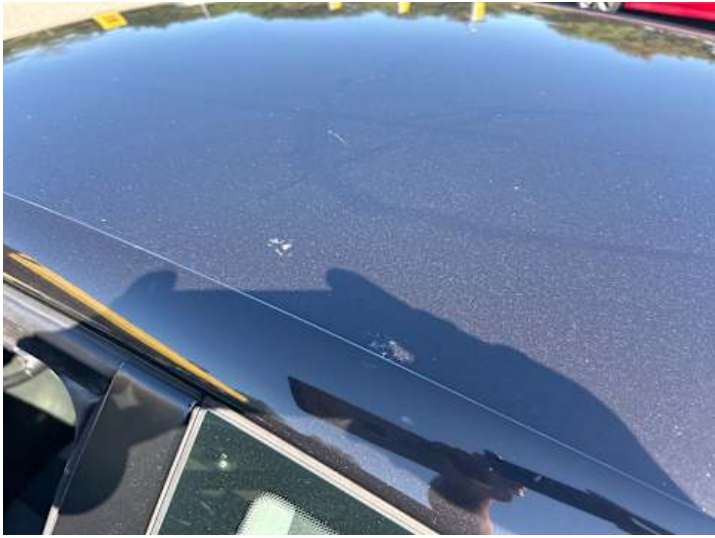
Dach (Kratzer)

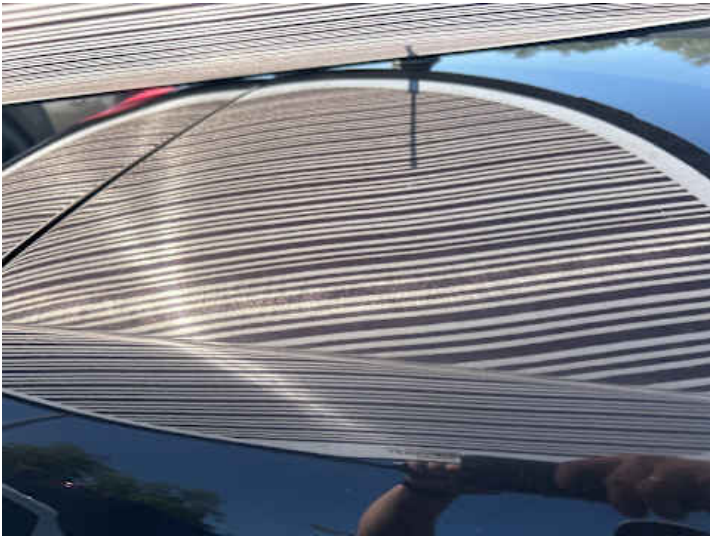
Dach (Delle)

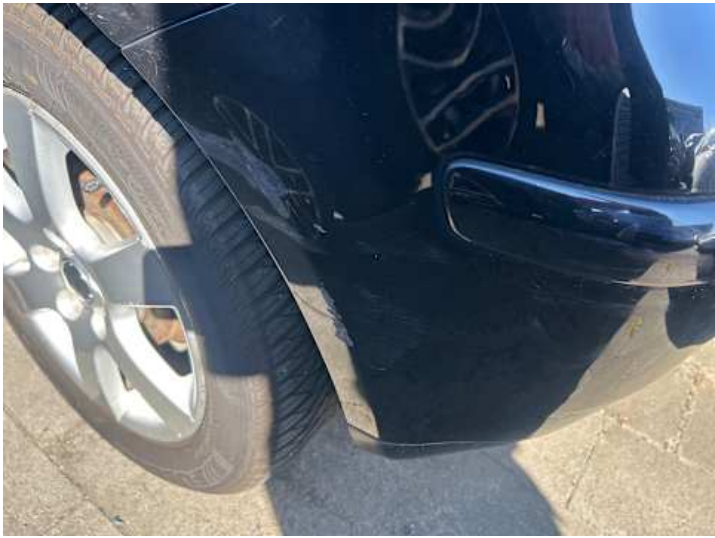
Stoßstange hinten (Kratzer)

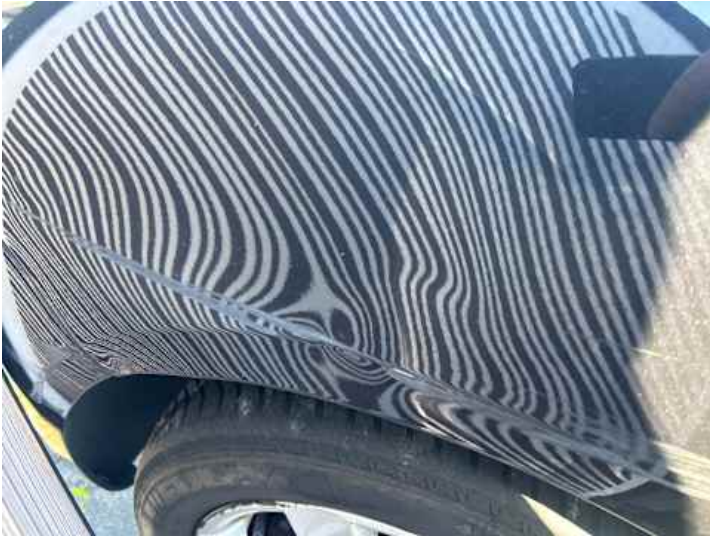
| Fahrzeugteil | Lackschichtdicke (in µm) | Fahrzeugteil | Lackschichtdicke (in µm) |
|---|---|---|---|
| Kotflügel vorne links | 110 | Kotflügel vorne rechts | 165 |

Kotflügel vorne links (Verformung, Kratzer)

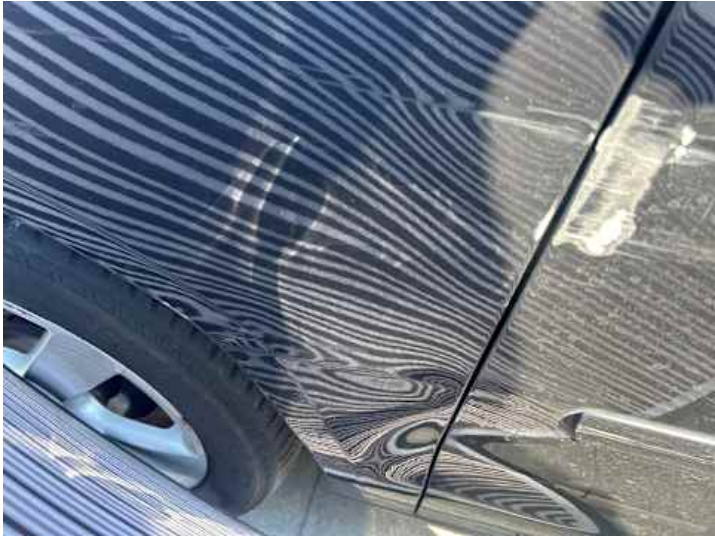
Kotflügel vorne links (Verformung, Kratzer)

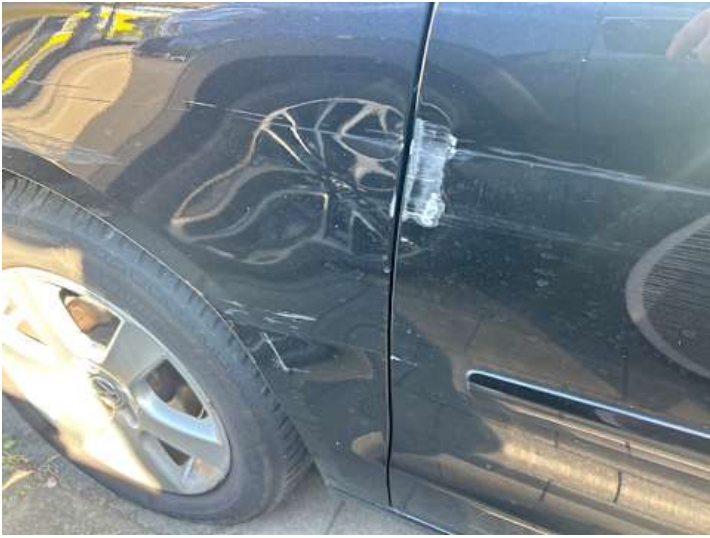
Kotflügel vorne links (Verformung, Kratzer)

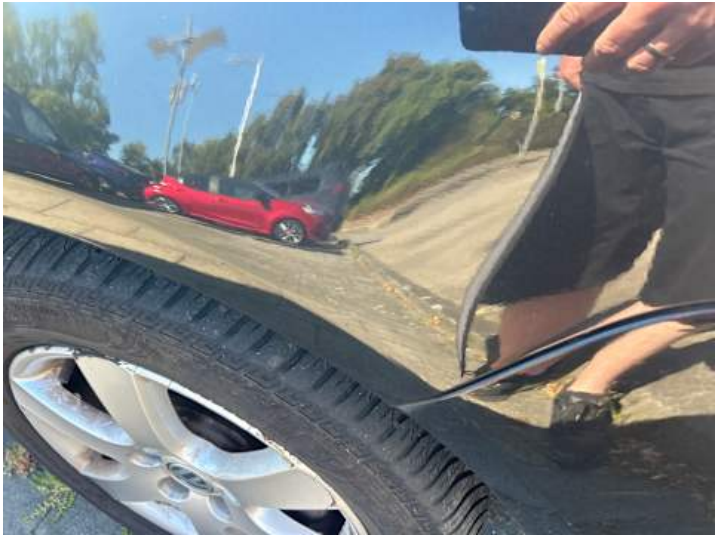
Kotflügel vorne rechts (Kratzer)

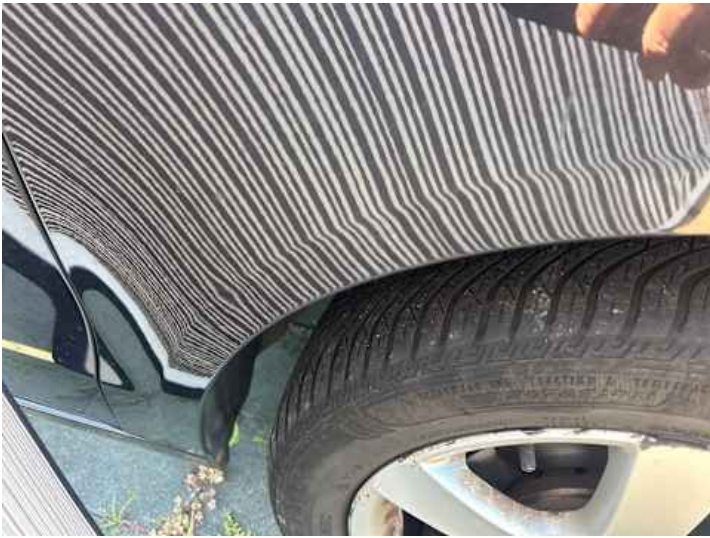
Kotflügel vorne rechts (Verformung)

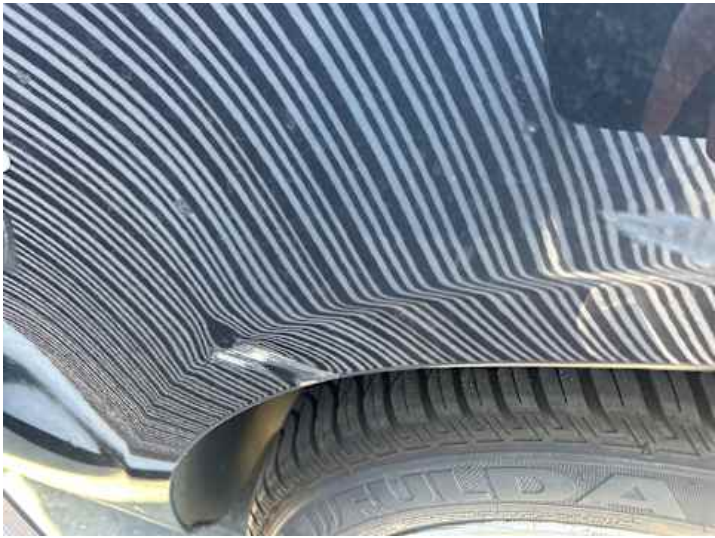
| Fahrzeugteil | Lackschichtdicke (in µm) | Fahrzeugteil | Lackschichtdicke (in µm) |
|---|---|---|---|
| Seitenteil hinten links | 105 | Seitenteil hinten rechts | 100 |

Seitenteil hinten links (Verformung, Kratzer)

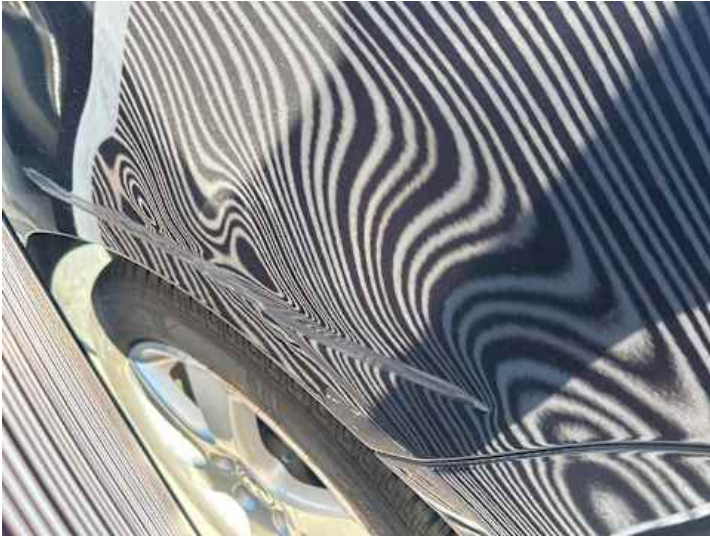
Seitenteil hinten links (Verformung, Kratzer)

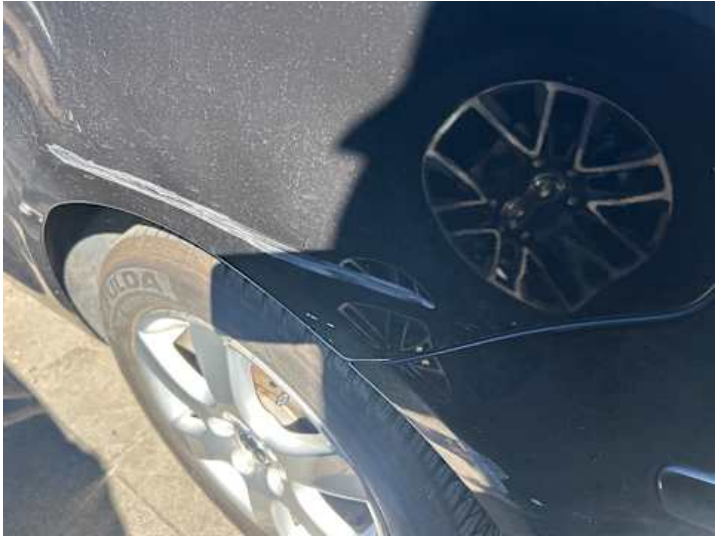
Seitenteil hinten links (Verformung, Kratzer)

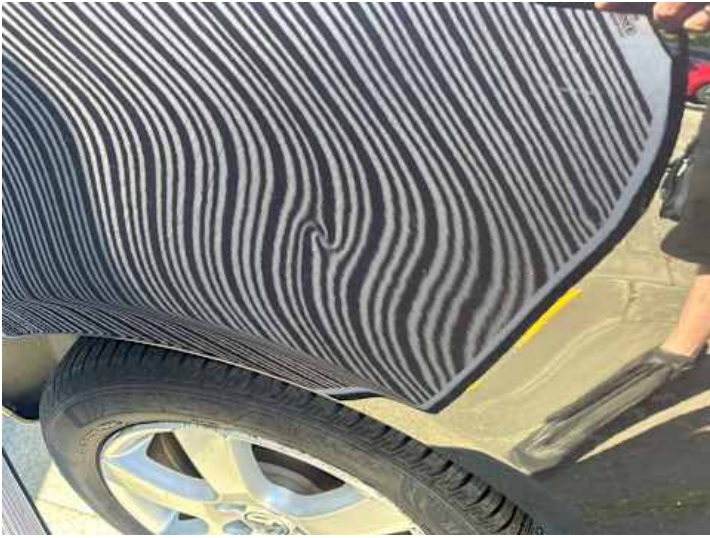
Seitenteil hinten rechts (Verformung)

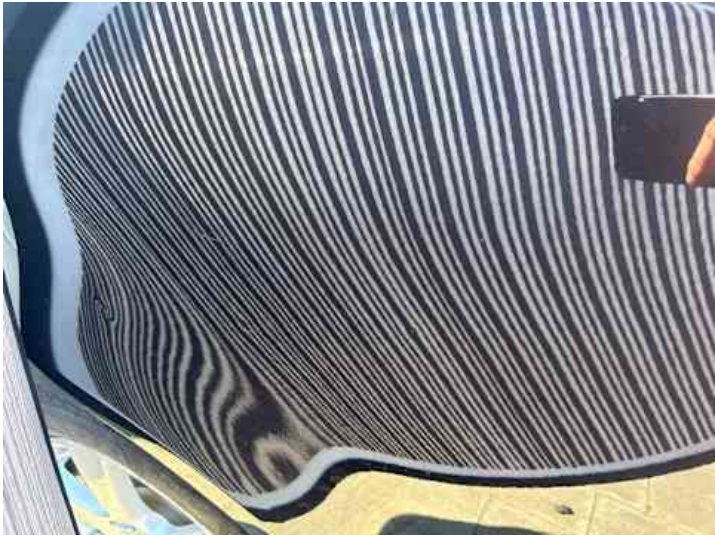
Seitenteil hinten rechts (Delle)

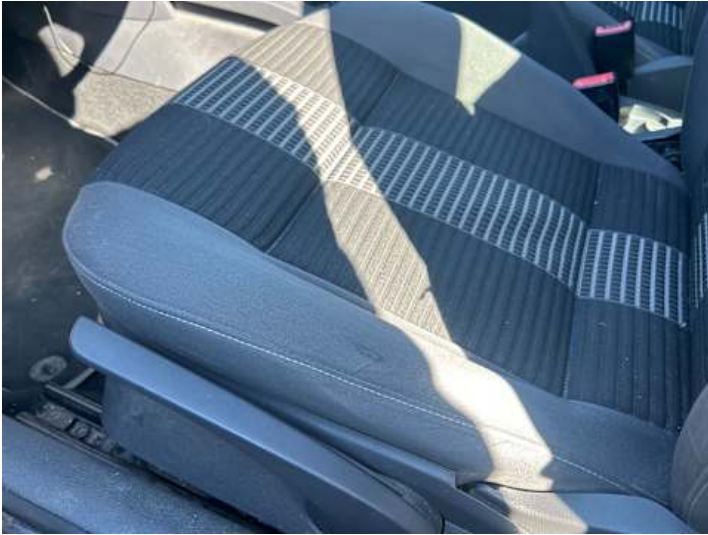
Innenraum (Riss/Bruch)

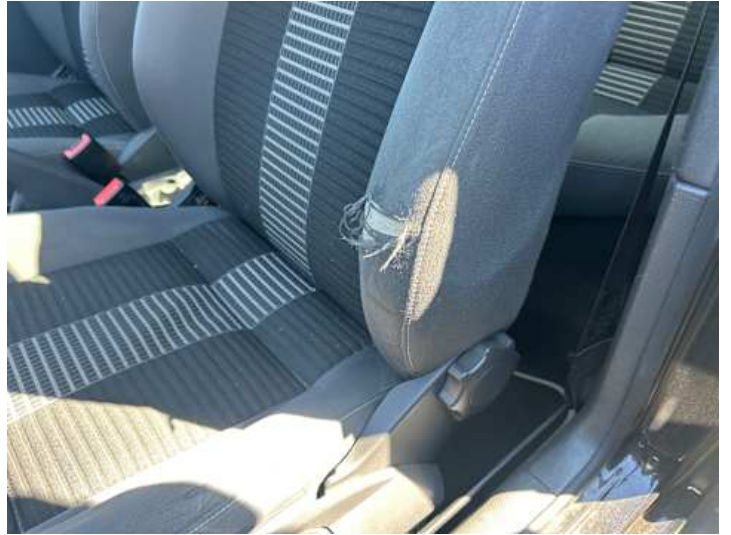
Innenraum (Riss/Bruch)

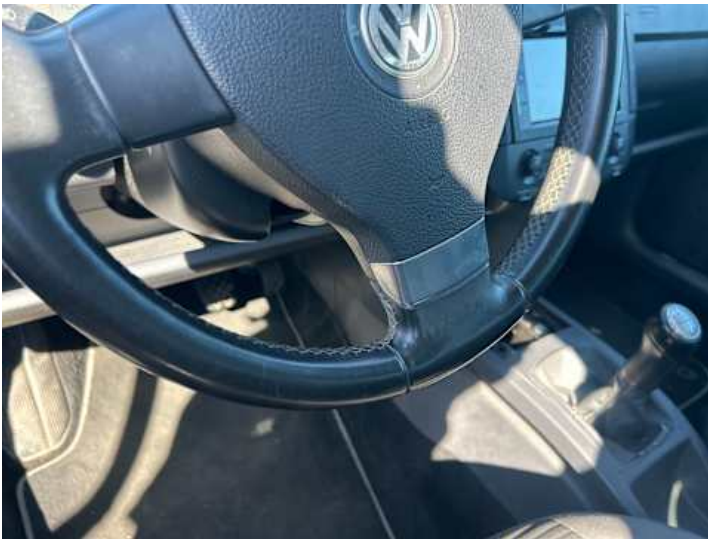
Innenraum (Verschleiß)
