### Opel Astra Business Start/Stop

EZ 11/2018 | Kombi | Diesel | Automatikgetriebe | 185.896km  
Besteuerung: Differenzbesteuert (§25a UStG)  
Fahrzeugstandort: 88\*\*\*  
Fahrzeug aufgenommen am: 27.08.2026

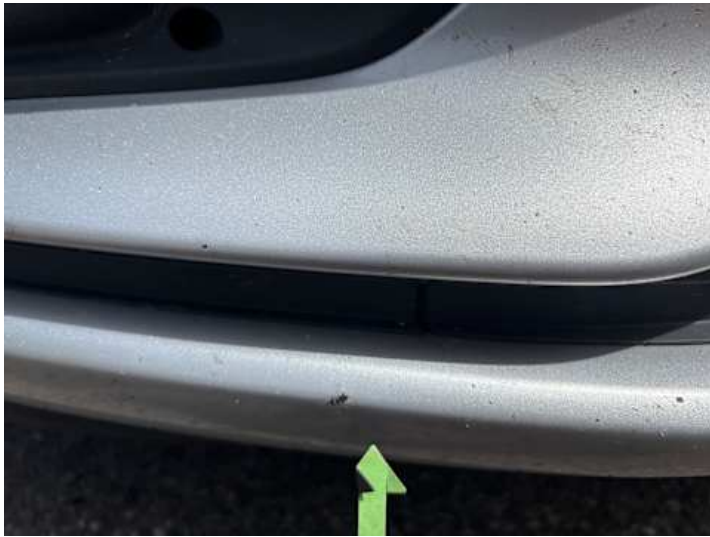
Stoßstange vorne (Kratzer)

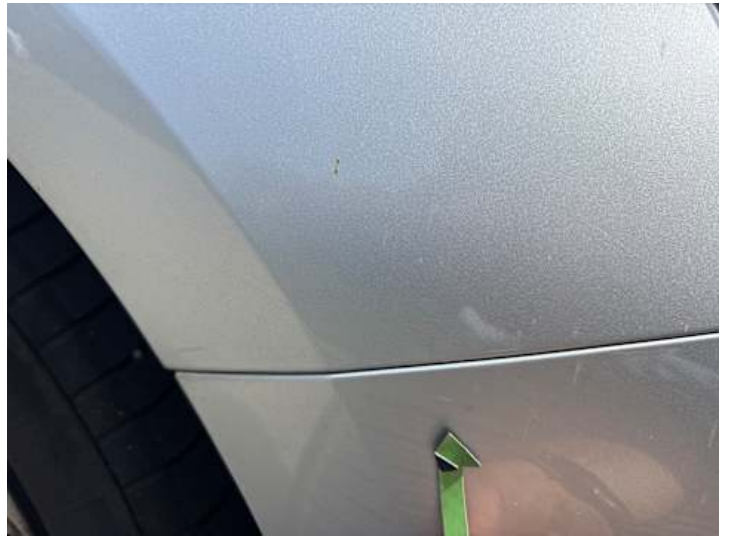
Stoßstange vorne (Kratzer)

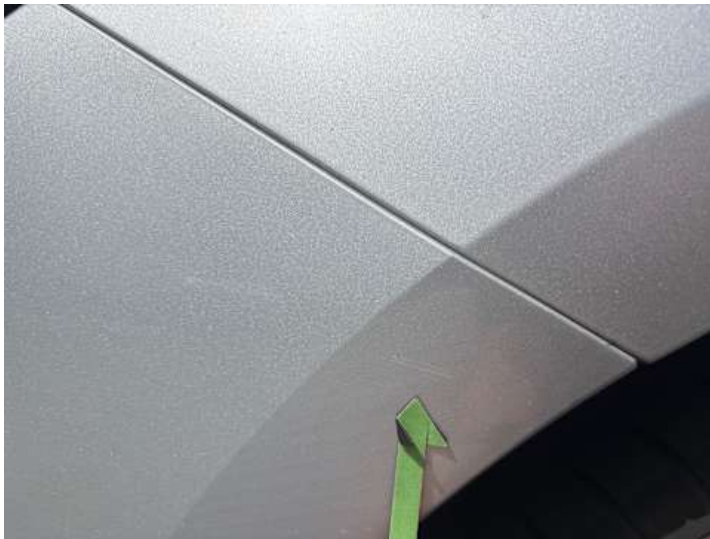
Stoßstange vorne (Kratzer)

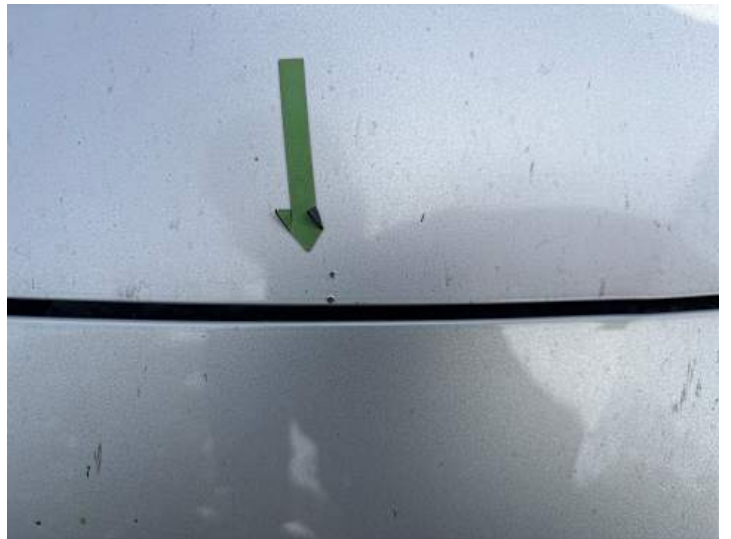
Motorhaube (Steinschlag)

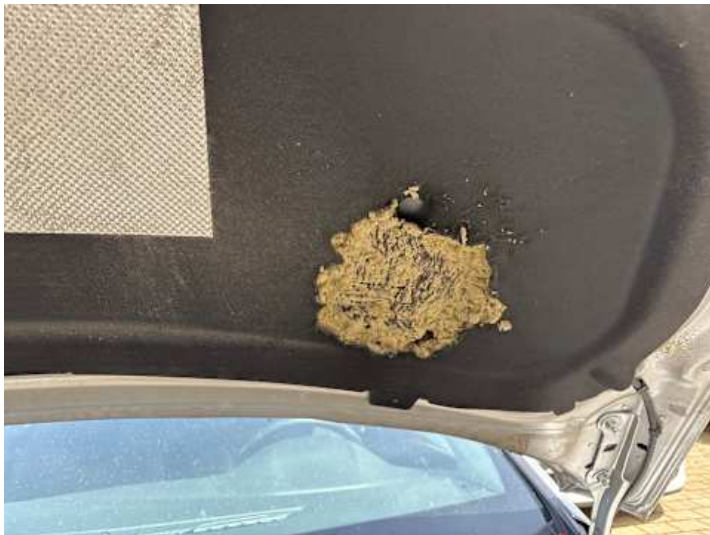
Motorhaube (Anderer Schaden): Dämmmatte angefressen

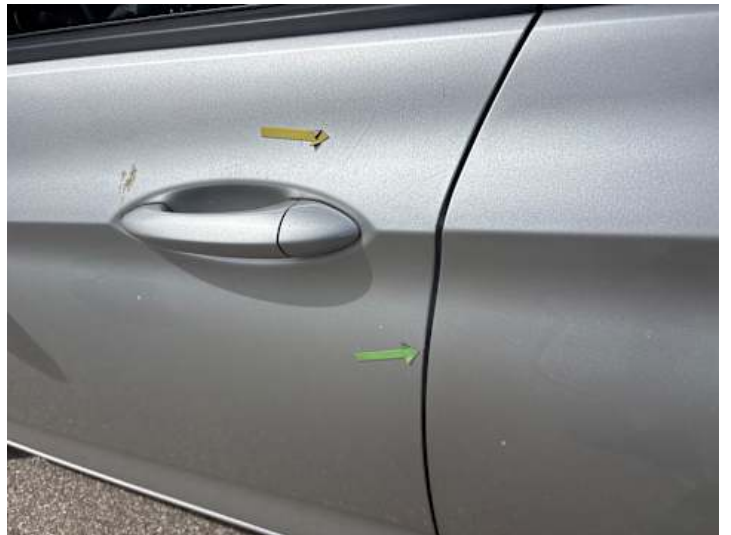
Fahrtür (Kratzer)

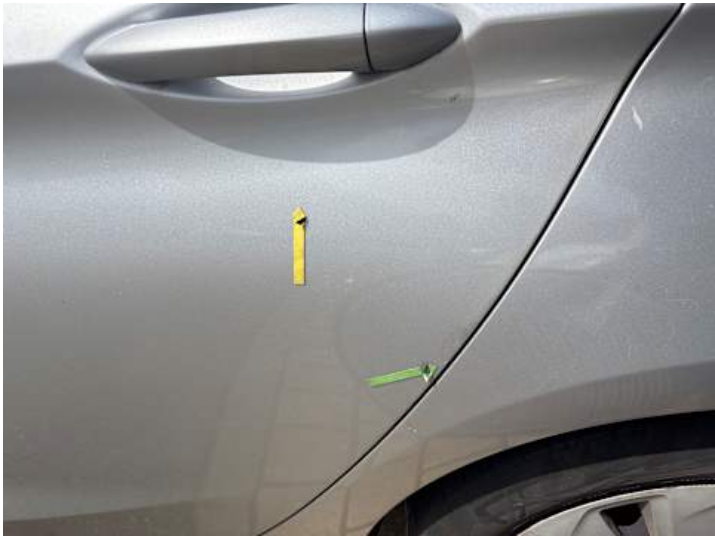
Türe hinten links (Kratzer)

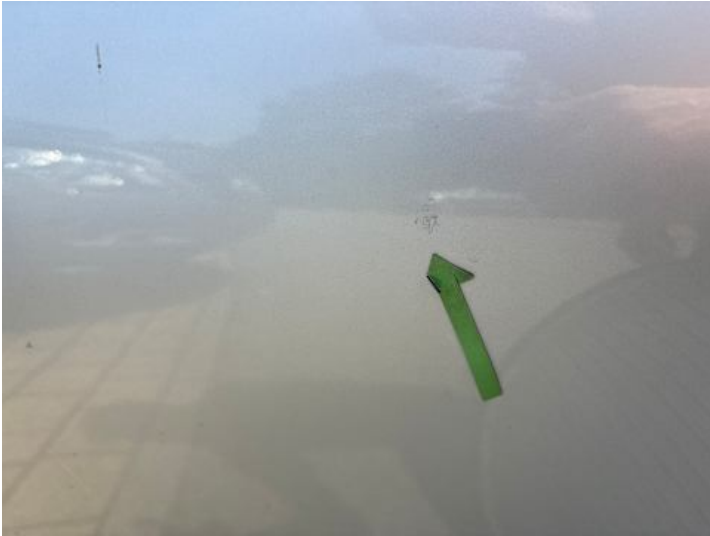
Türe hinten rechts (Kratzer)

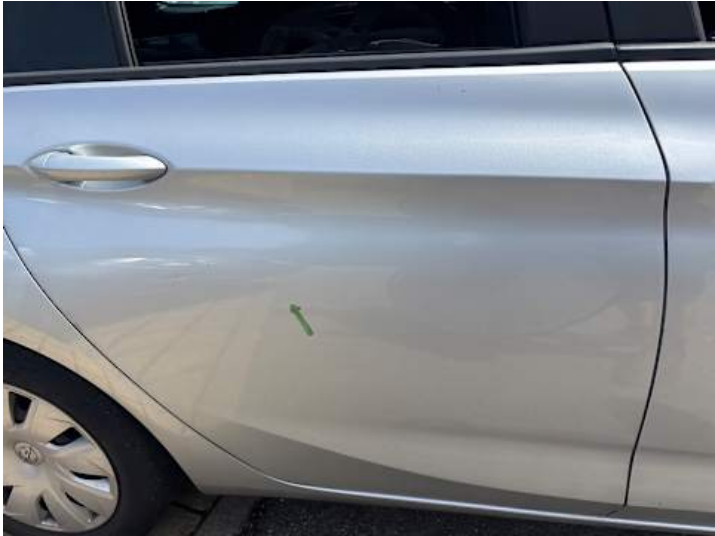
Türe hinten rechts (Kratzer)

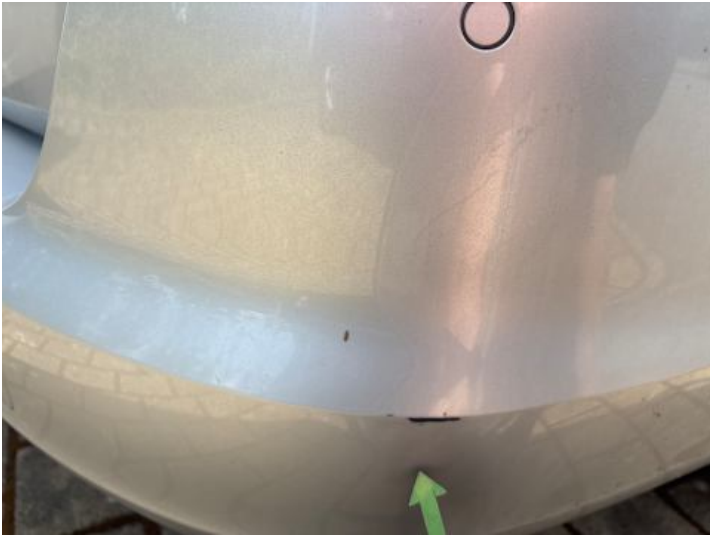
Stoßstange hinten (Kratzer)

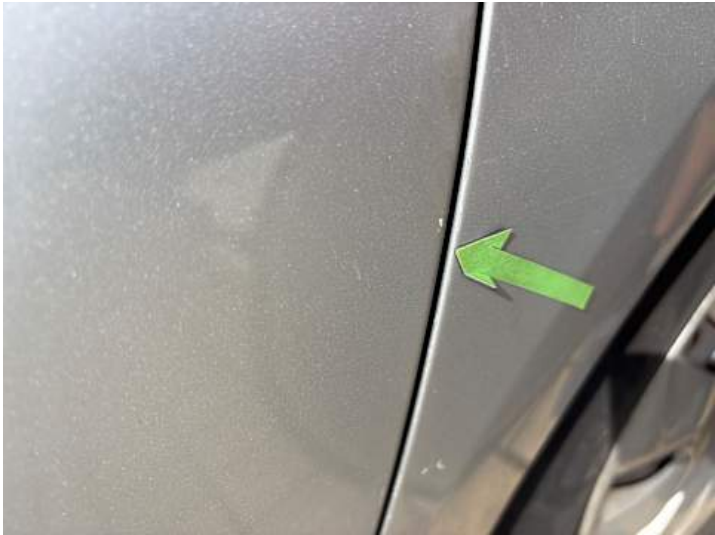
Seitenteil hinten links (Kratzer)

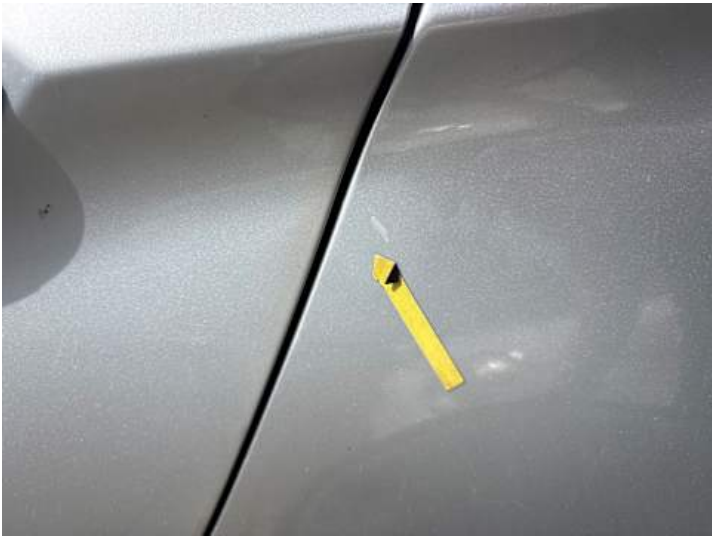
Seitenteil hinten links (Kratzer)

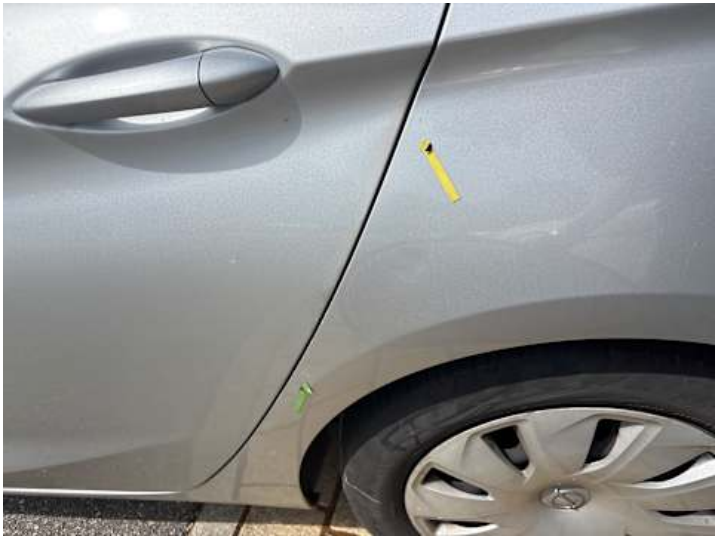
Seitenteil hinten links (Kratzer)

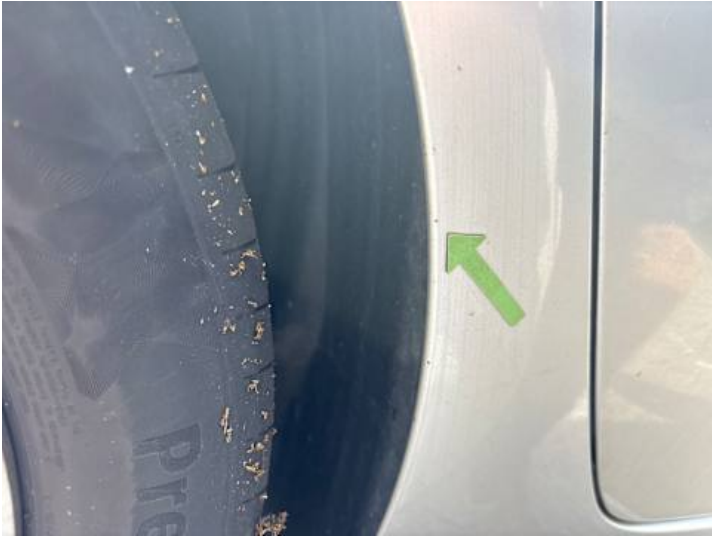
Seitenteil hinten rechts (Kratzer)

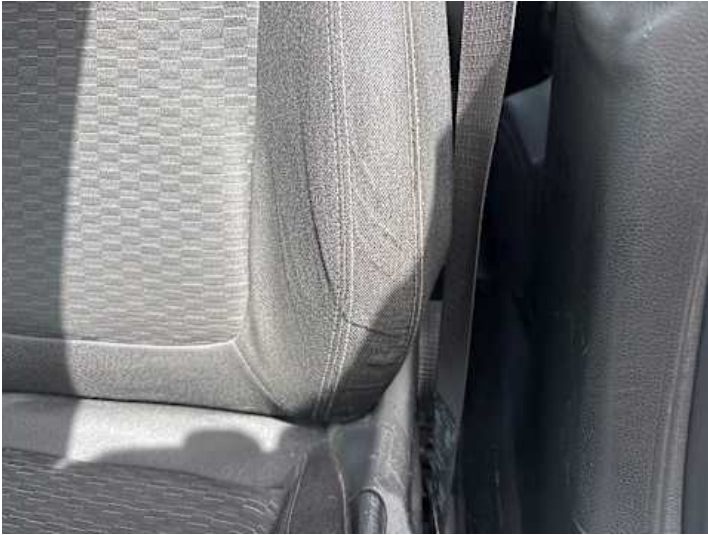
Innenraum (Verschleiß)

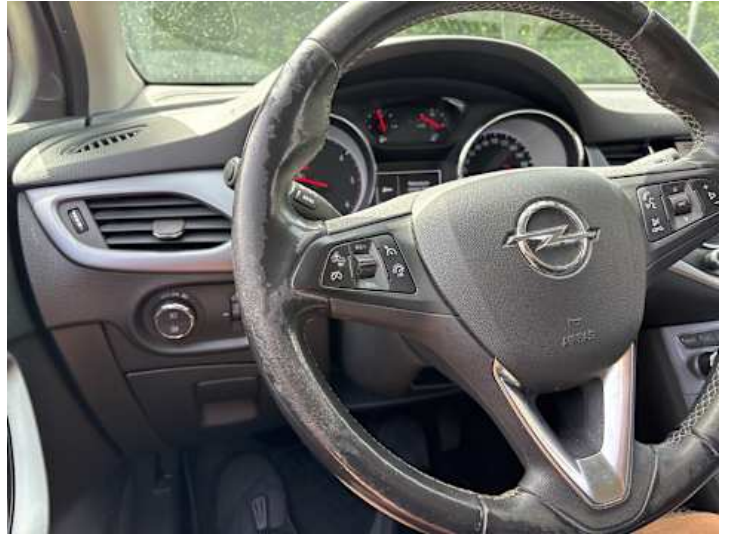
Innenraum (Verschleiß)
