## Mercedes-Benz 311/314/316 CDI RWD L2

EZ 11/2021 | Andere | Diesel | Schaltgetriebe | 281.962km

Fahrzeug aufgenommen am: 05.08.2026

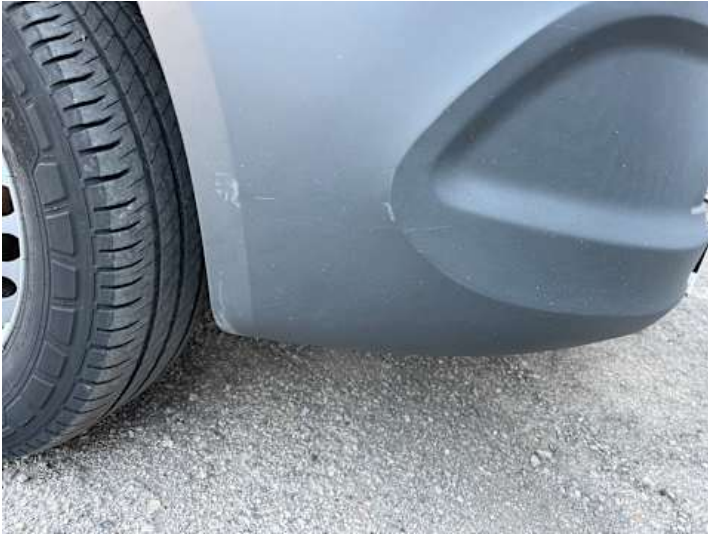
Stoßstange vorne (Kratzer)

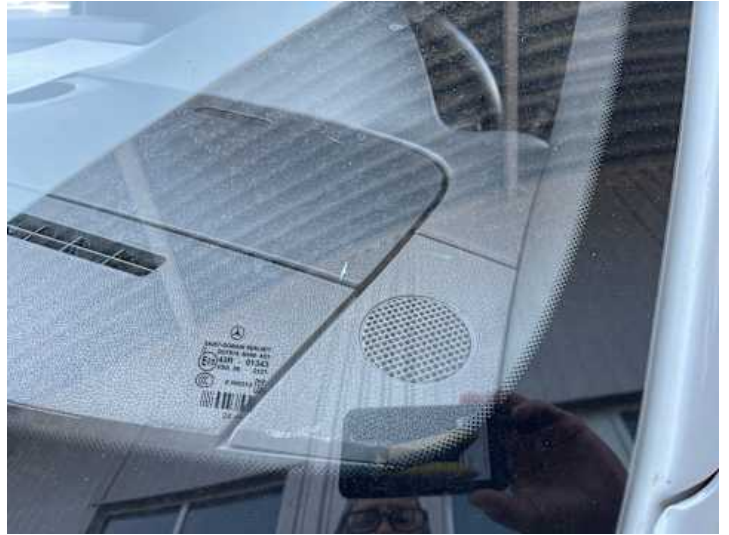
Windschutzscheibe (Steinschlag)

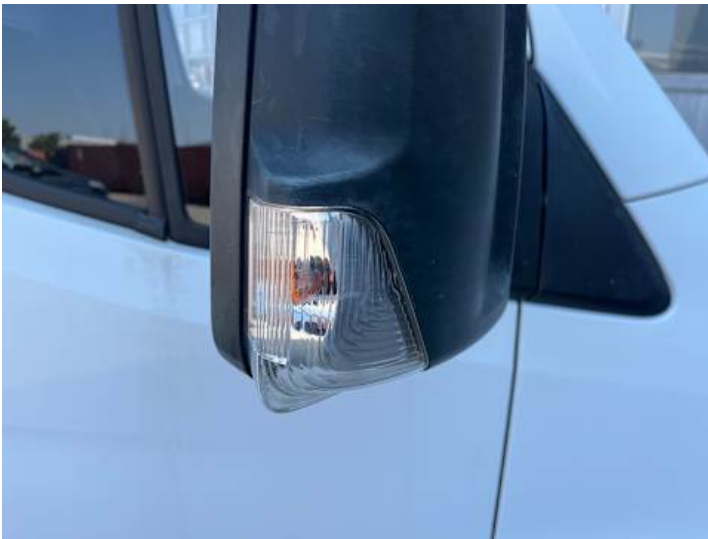
Beifahrertür (Kratzer)

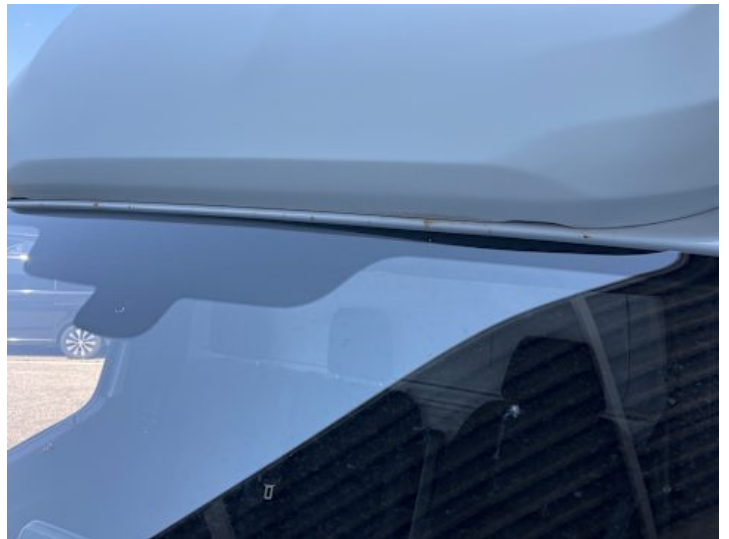
Dach (Steinschlag, Rost)

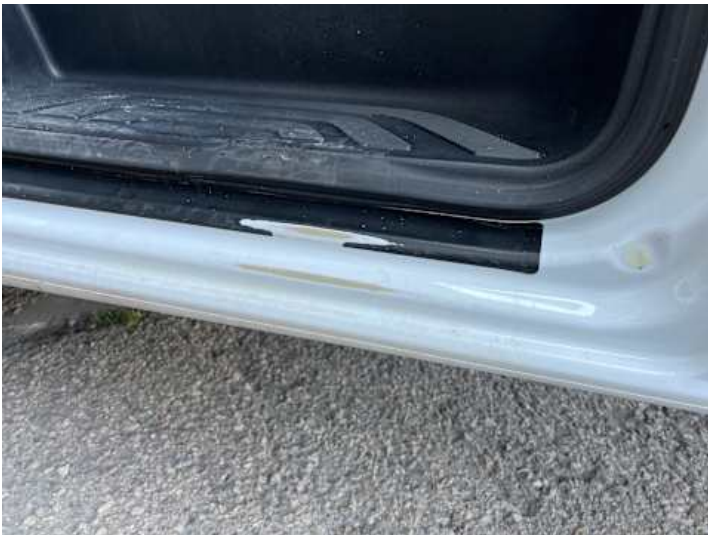
Schweller links (Lackschaden)

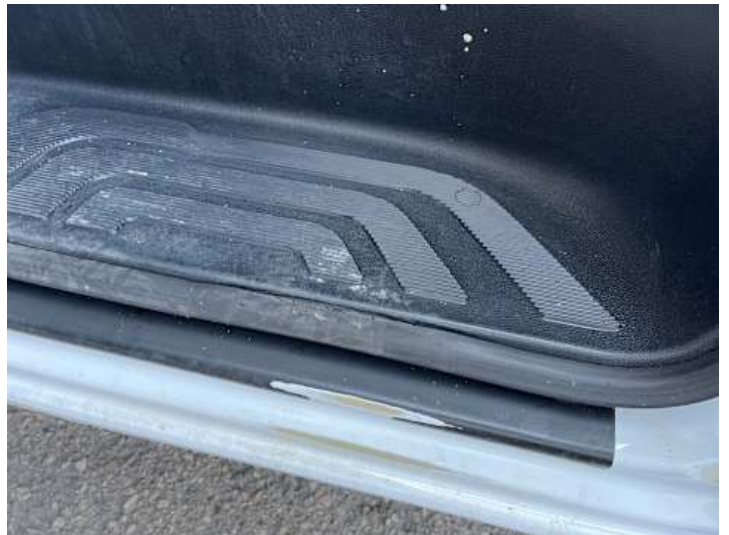
Schweller links (Riss/Bruch)

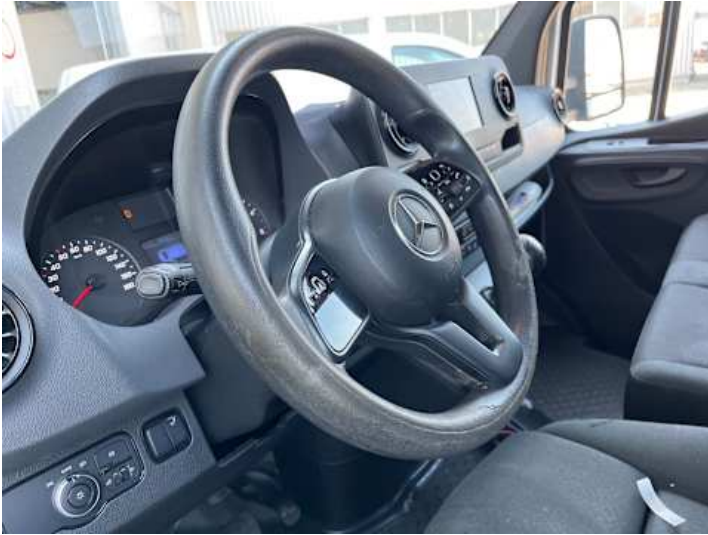
Innenraum (Verschleiß)

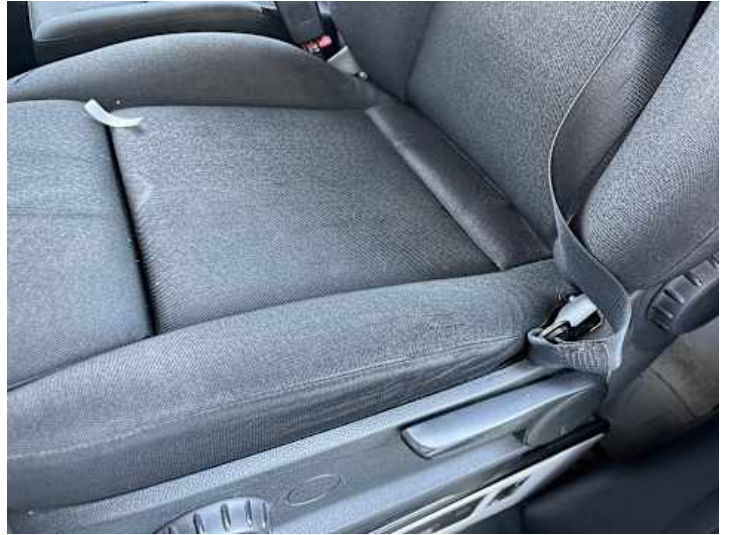
Innenraum (Verschleiß)
