## Mitsubishi ASX Edition 100 2WD

EZ 07/2017 | Geländewagen | Benzin | Schaltgetriebe | 51.431km  
Besteuerung: Differenzbesteuert (§25a UStG)  
Fahrzeugstandort: 95\*\*\*  
Fahrzeug aufgenommen am: 06.08.2026

# Hinweise zum Zustandsbericht

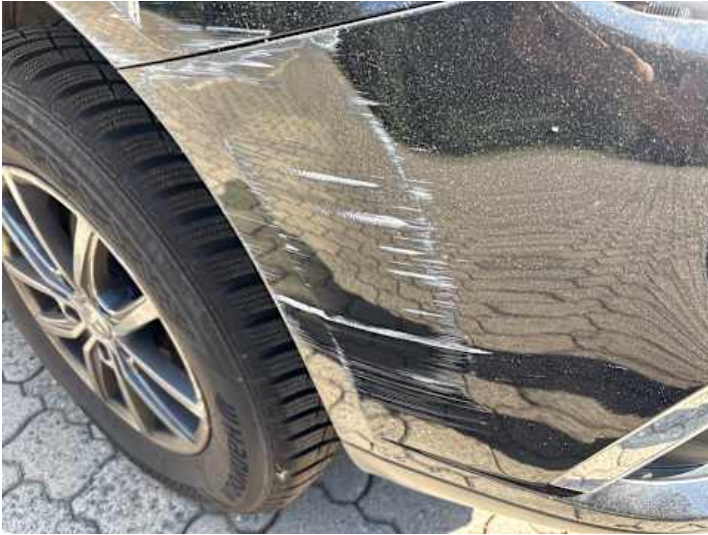
Stoßstange vorne (Kratzer, Lackschaden)

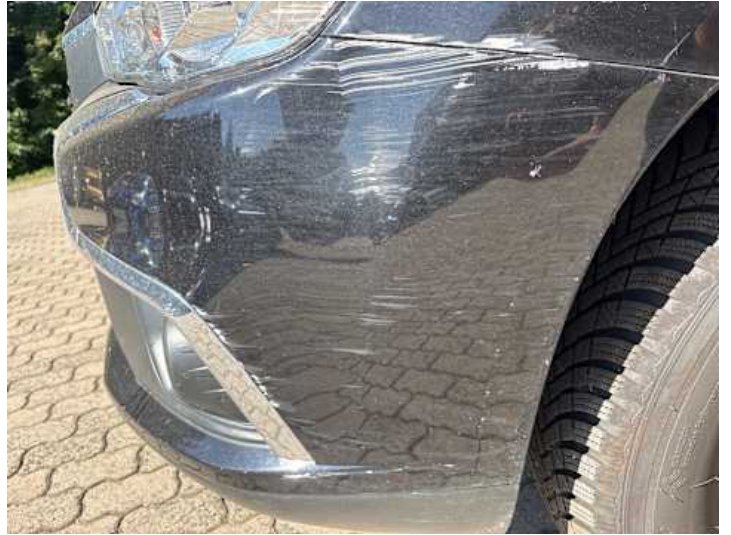
Stoßstange vorne (Kratzer, Lackschaden)

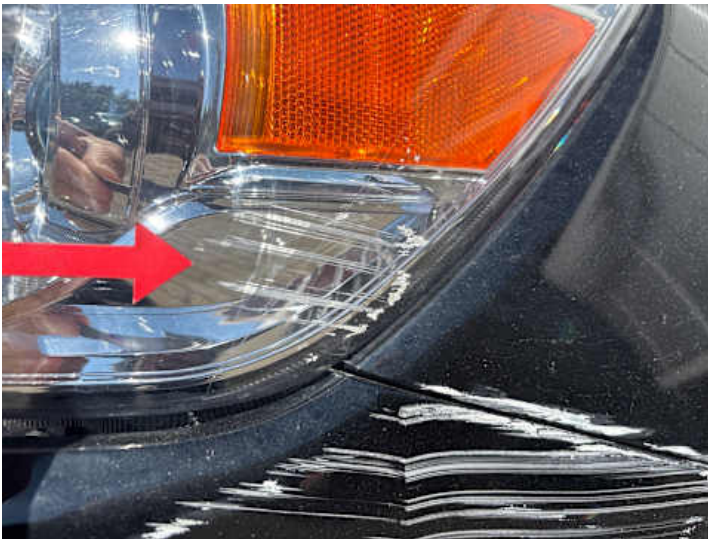
Scheinwerfer (links) (Kratzer)

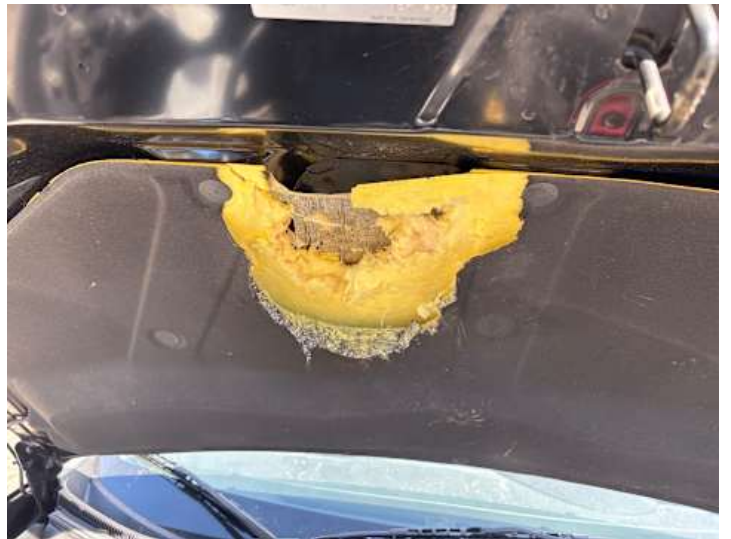
Motorhaube (Anderer Schaden): Dämmmatte beschädigt

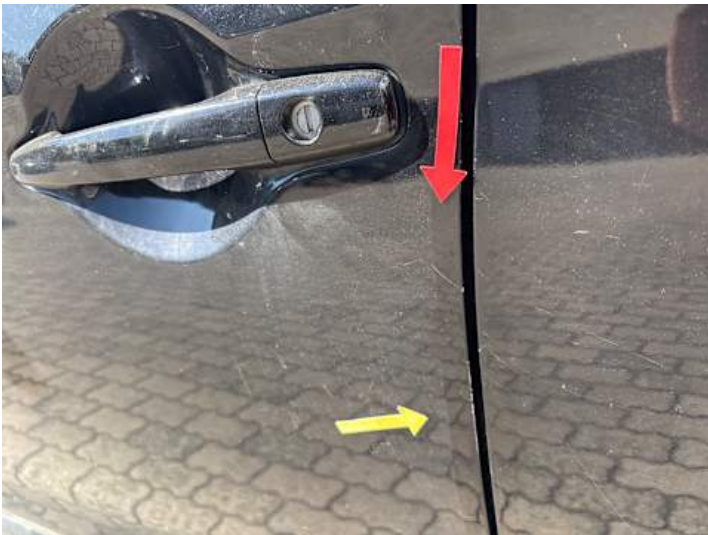
Fahrertür (Lackschaden, Kratzer)

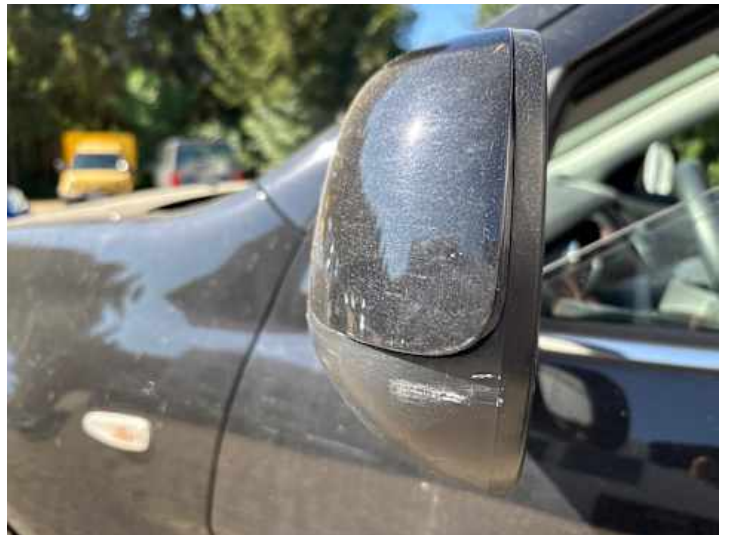
Fahrertür (Kratzer)

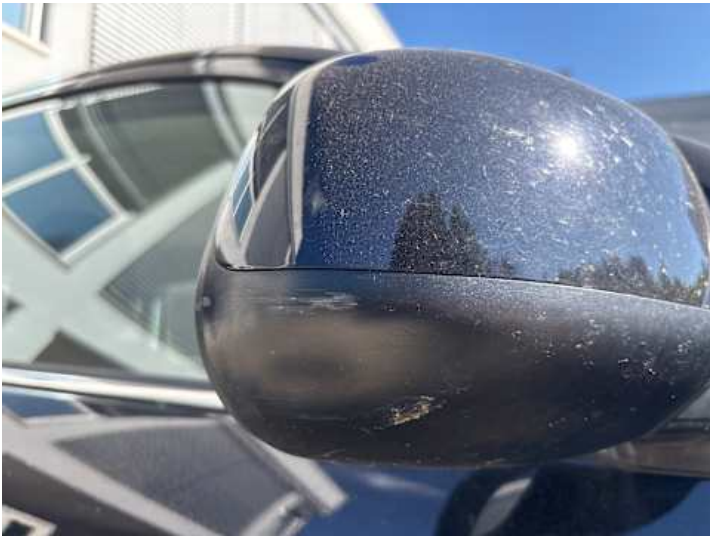
Beifahrertür (Kratzer)

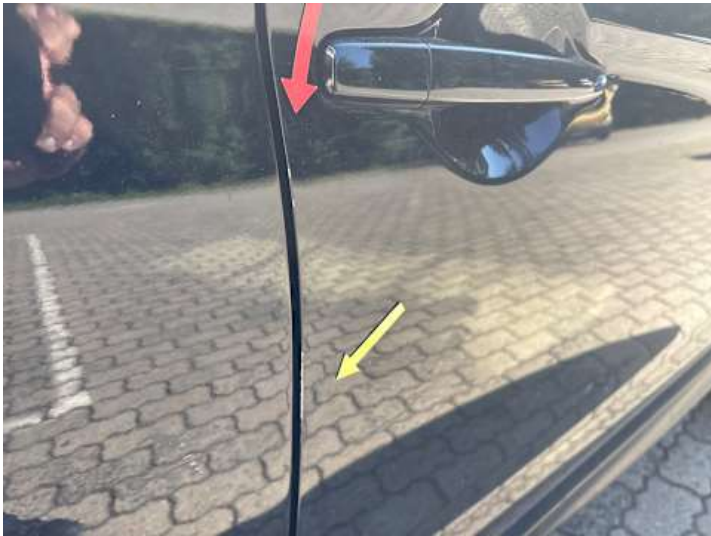
Beifahrertür (Lackschaden)

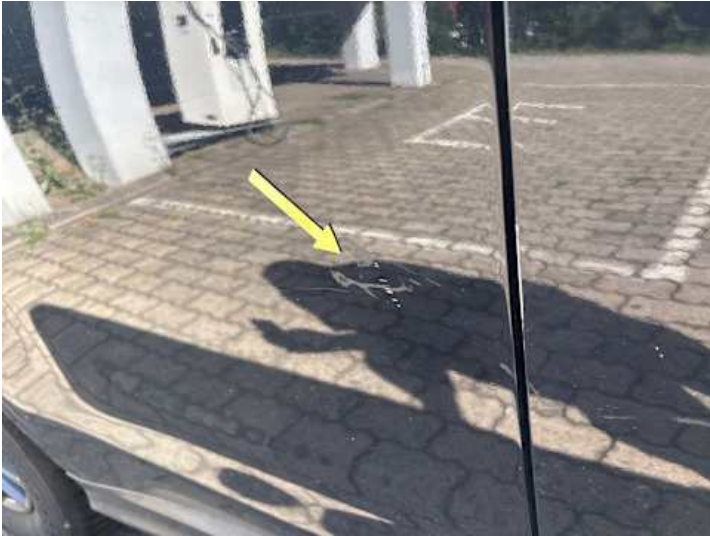
Türe hinten rechts (Kratzer)

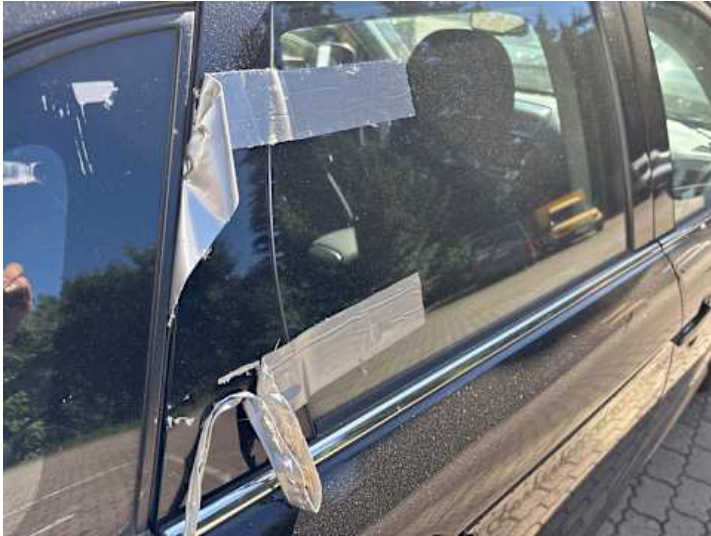
Türe hinten rechts (Anderer Schaden): Kleberückstände

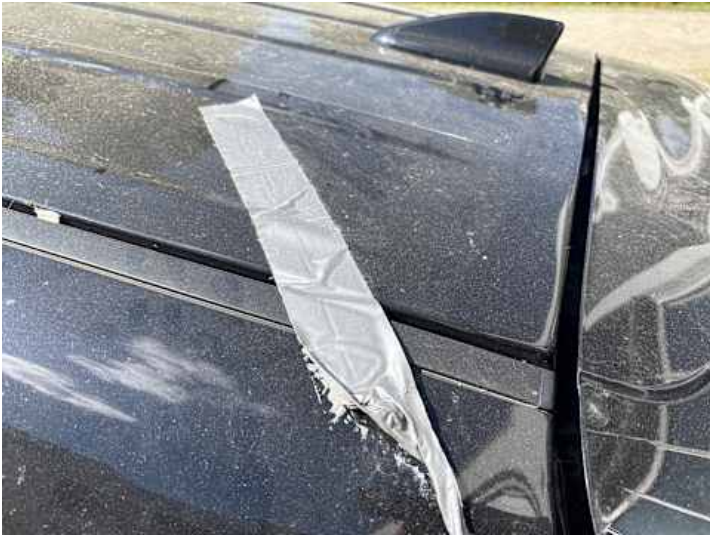
Dach (Anderer Schaden): Kleberückstände

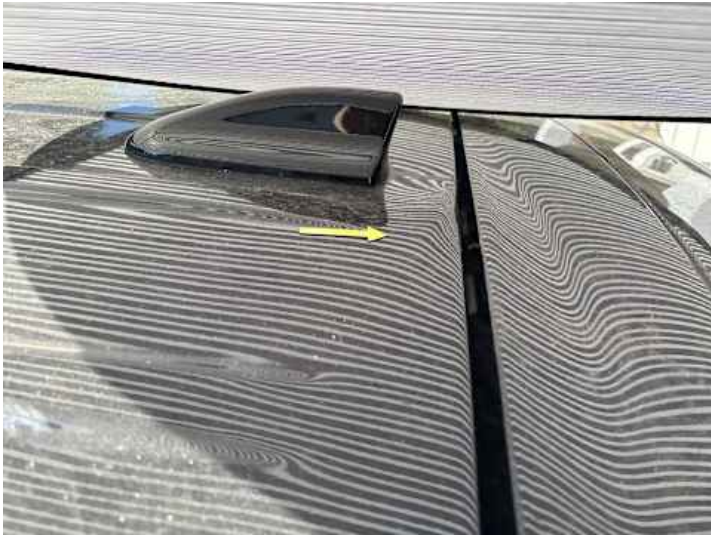
Dach (Verformung, Lackschaden)

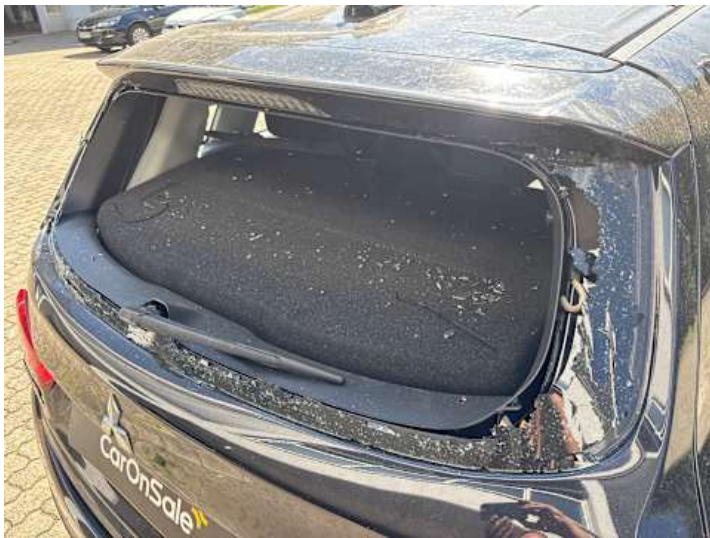
Rückscheibe (Riss/Bruch)

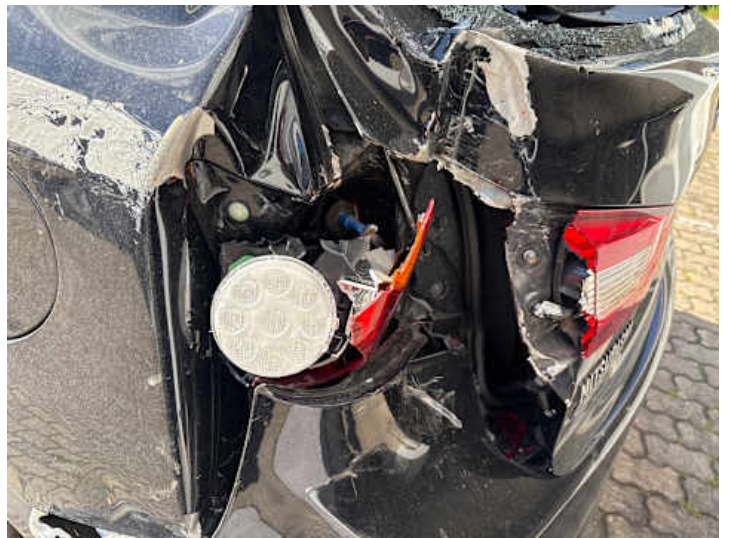
Rücklicht (links) (Riss/Bruch)

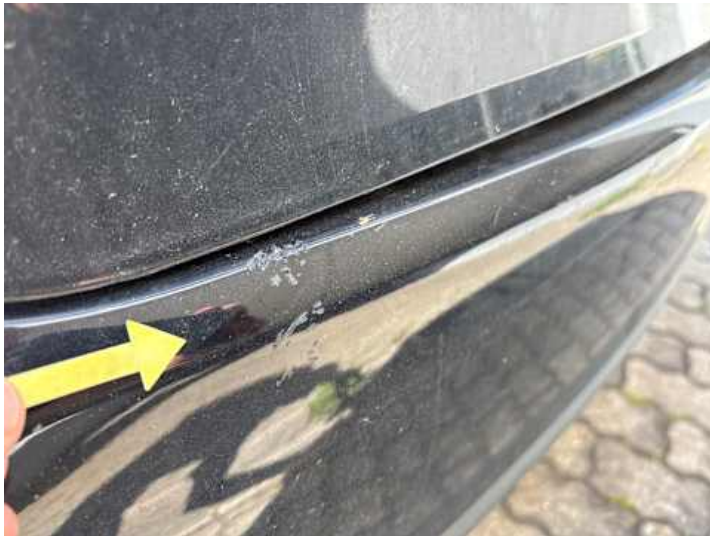
Stoßstange hinten (Kratzer, Lackschaden)

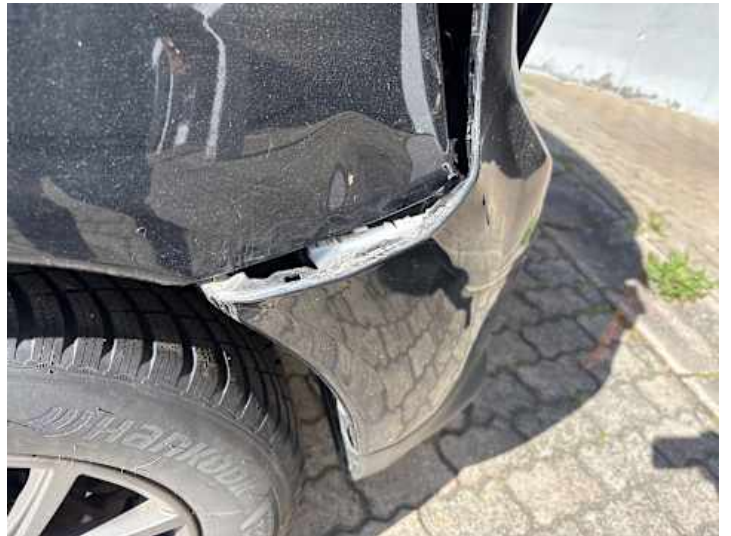
Stoßstange hinten (Verformung, Lackschaden)

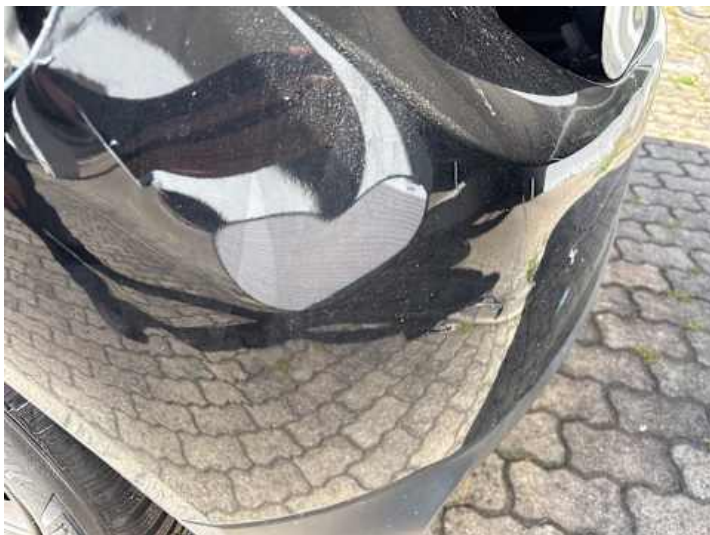
Stoßstange hinten (Verformung, Lackschaden)

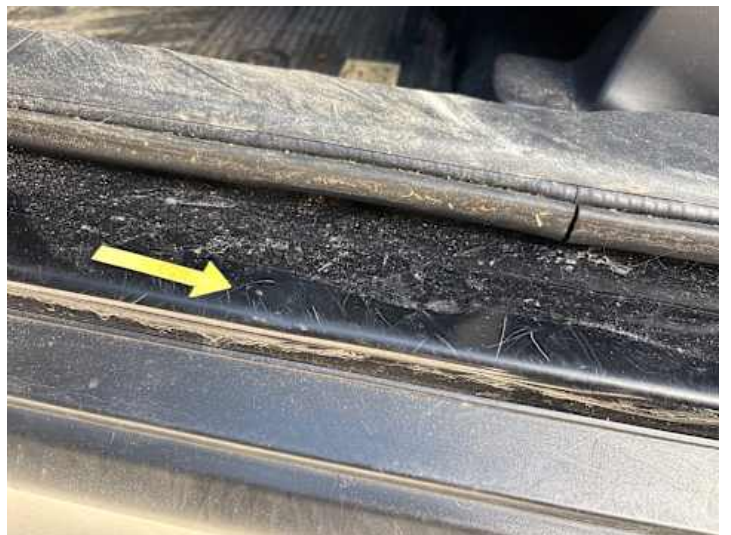
Schweller links (Kratzer, Delle)

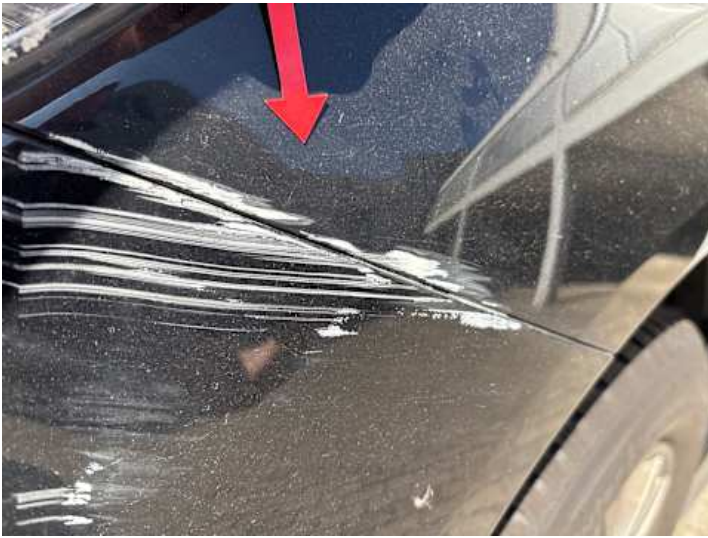
Kotflügel vorne links (Kratzer, Lackschaden)

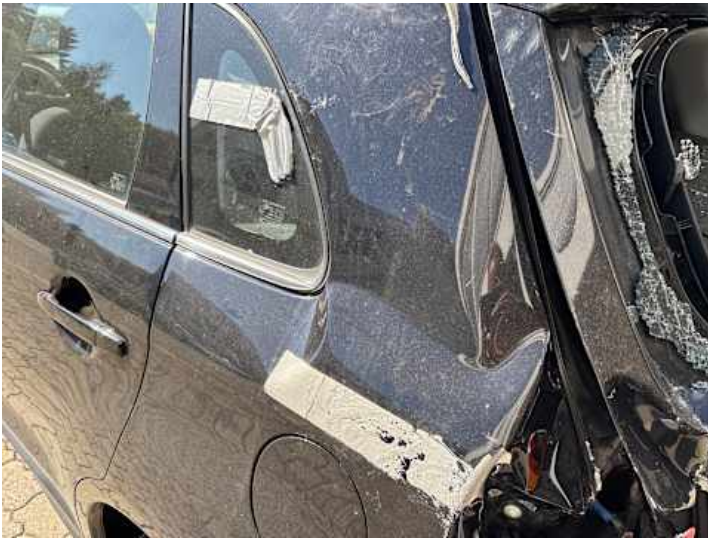
Seitenteil hinten links (Anderer Schaden): Kleberückstände

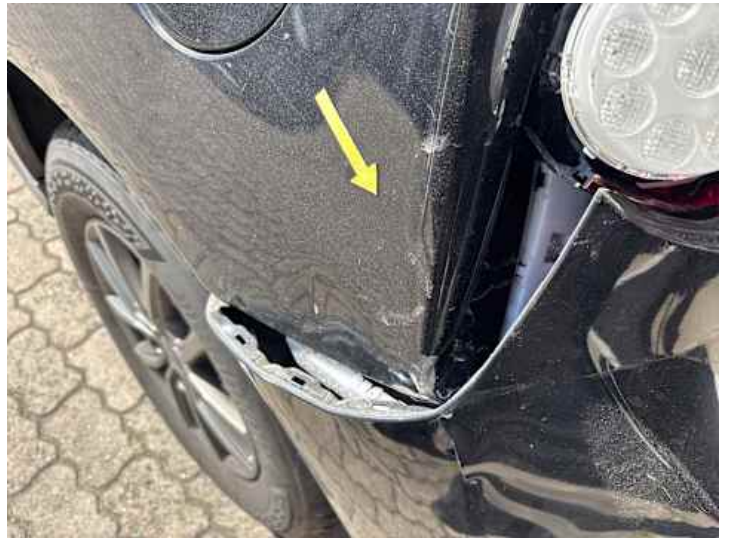
Seitenteil hinten links (Verformung, Riss/Bruch, Lackschaden)

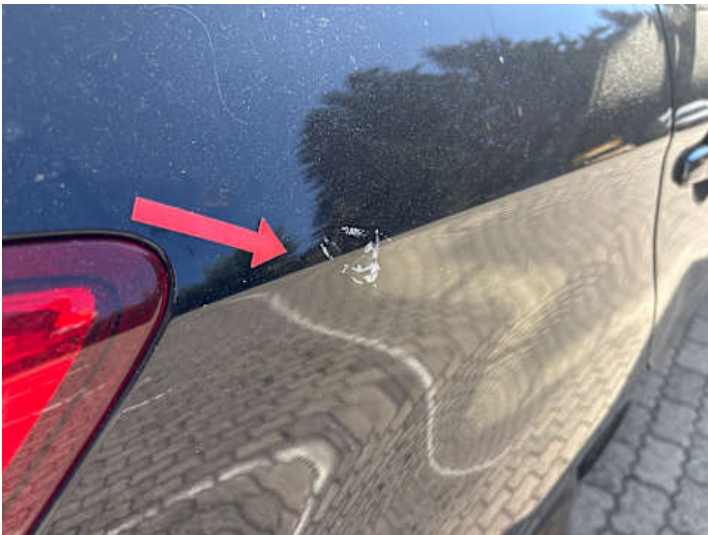
Seitenteil hinten rechts (Anderer Schaden): Kleberückstände

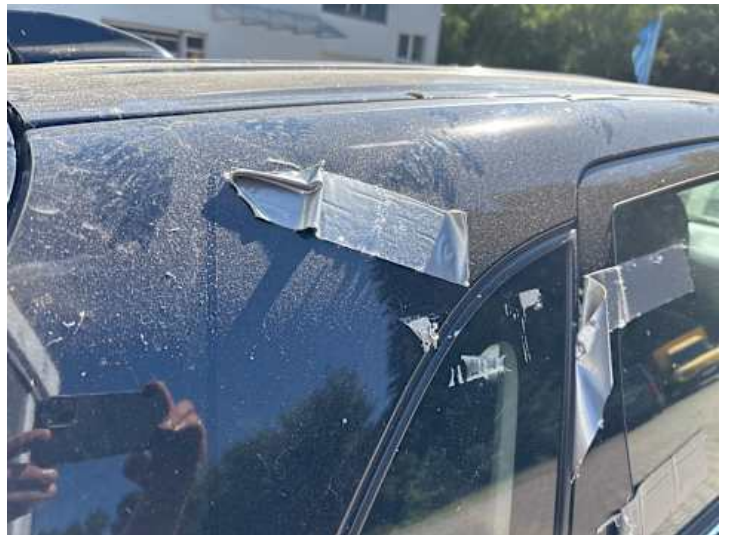
| Fahrzeugteil | Lackschichtdicke (in µm) | Fahrzeugteil | Lackschichtdicke (in µm) |
|---|---|---|---|
| Seitenteil hinten links | 100 | Seitenteil hinten rechts | 170 |

Seitenteil hinten rechts (Anderer Schaden): Kleberückstände

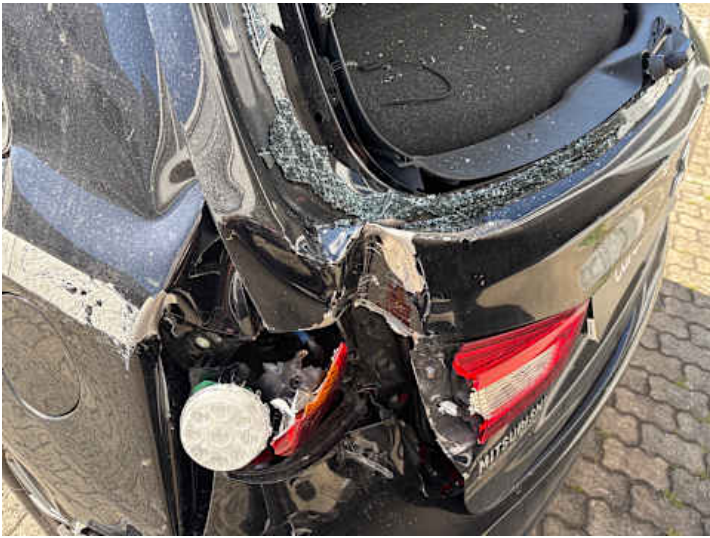
Heckklappe (Lackschaden, Riss/Bruch, Verformung)

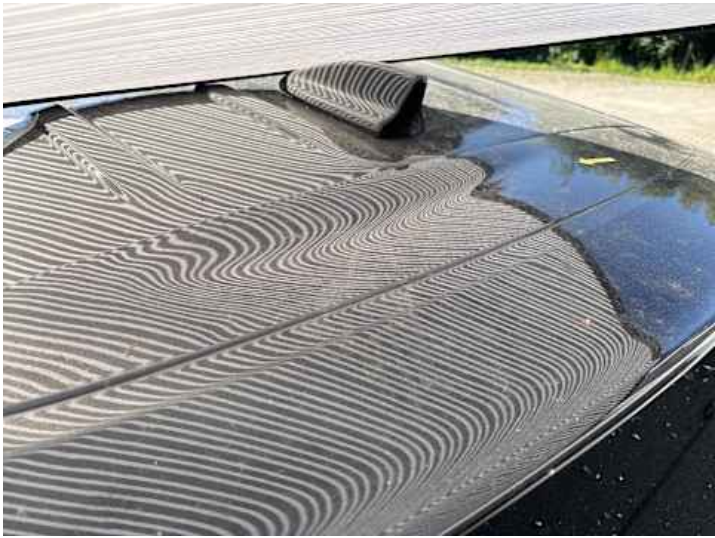
Heckklappe (Verformung, Lackschaden)

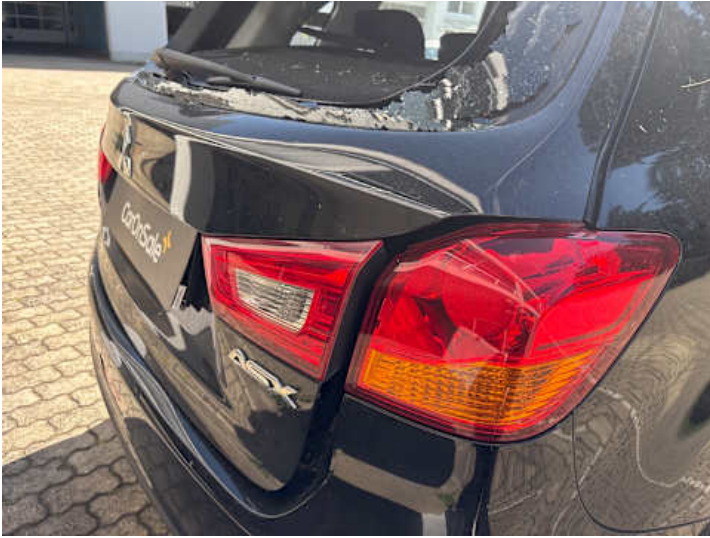
Heckklappe (Verformung)

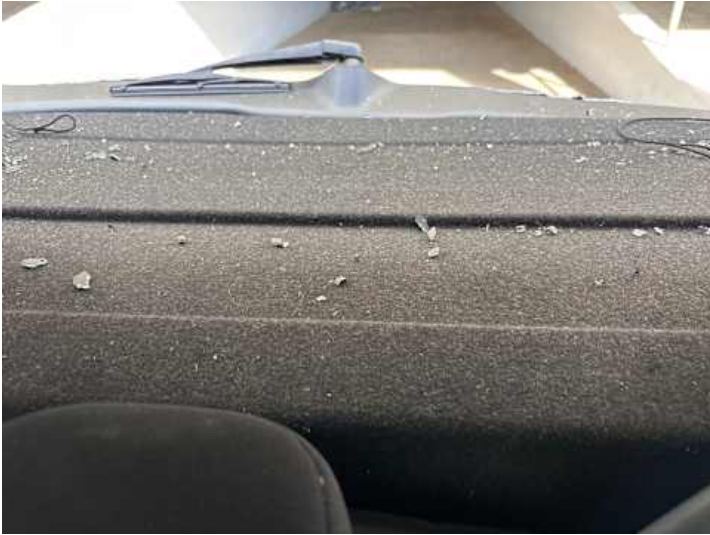
Innenraum (Verschmutzung)

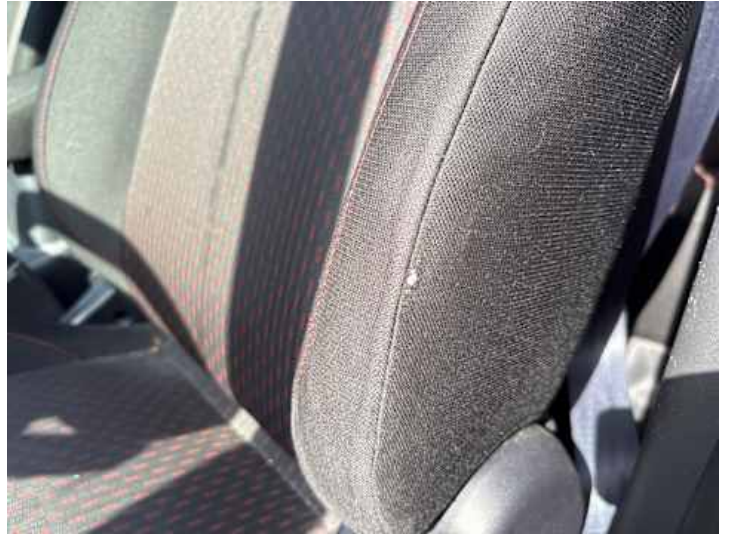
Innenraum (Riss/Bruch)

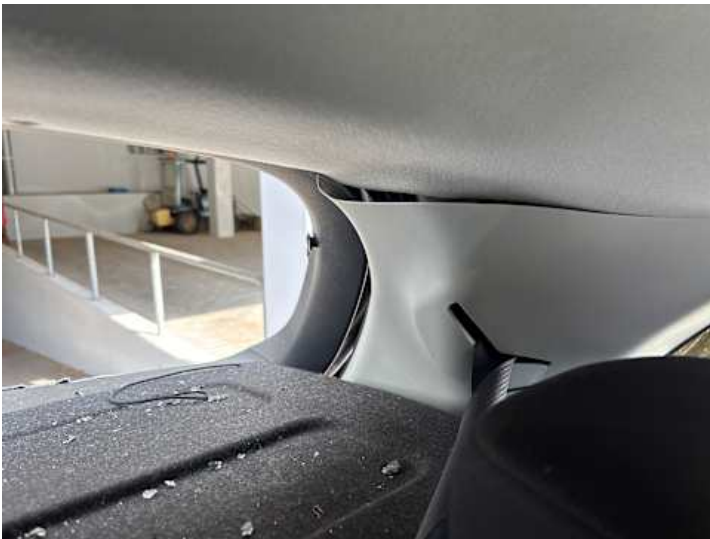
Innenraum (Riss/Bruch)
