## Fiat 500 DolceVita

EZ 03/2022 | Kleinwagen | Benzin-Hybrid · MHEV (Mild-Hybrid) |  
Schaltgetriebe | 35.888km  
Besteuerung: Differenzbesteuert (§25a UStG)  
Fahrzeugstandort: 07\*\*\*  
Fahrzeug aufgenommen am: 17.07.2026

# Hinweise zum Zustandsbericht

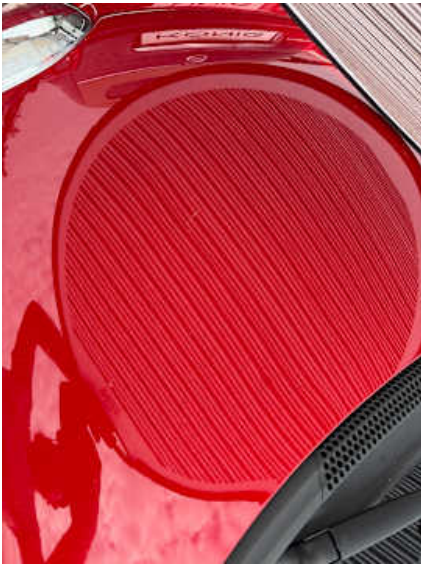
Motorhaube (Delle)

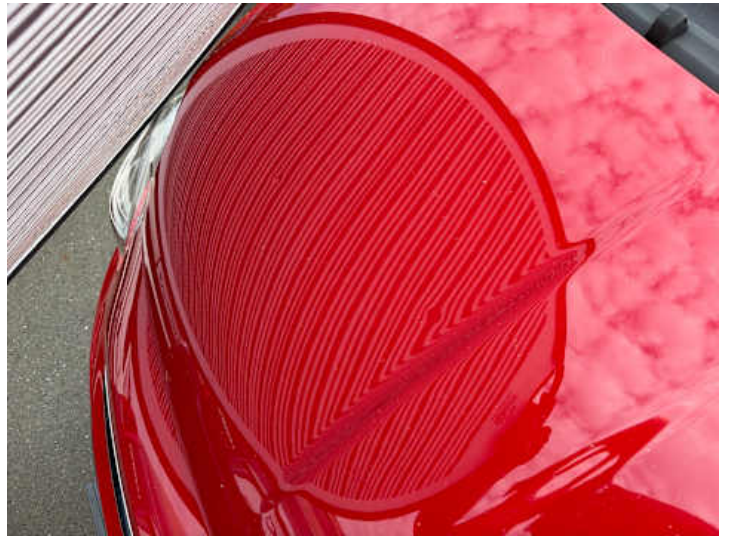
Motorhaube (Delle)

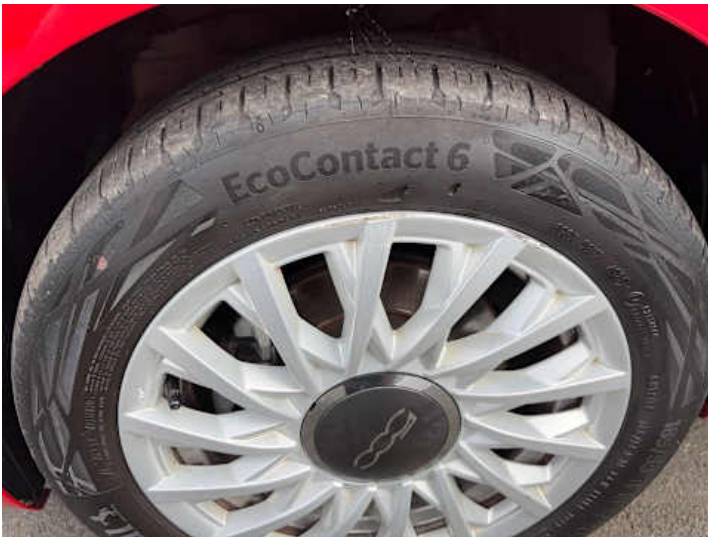
Rad (Kratzer, Kerben, vehicle.damage-label.porous)

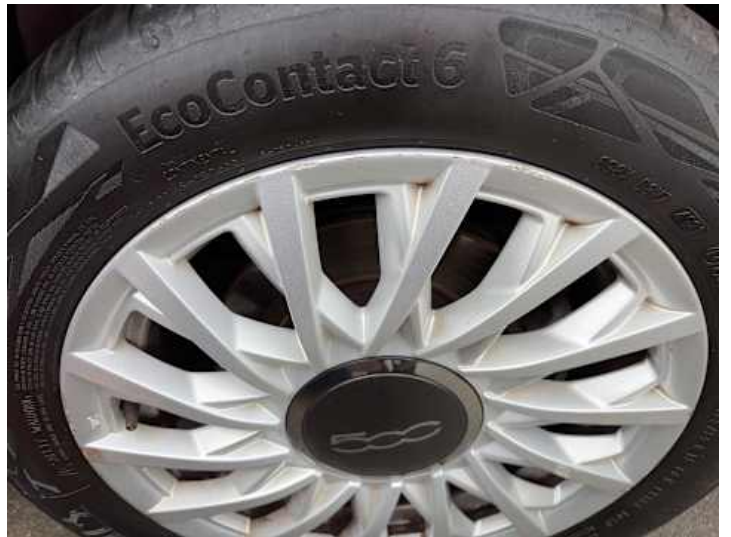
Rad (Kratzer, Kerben, vehicle.damage-label.porous)

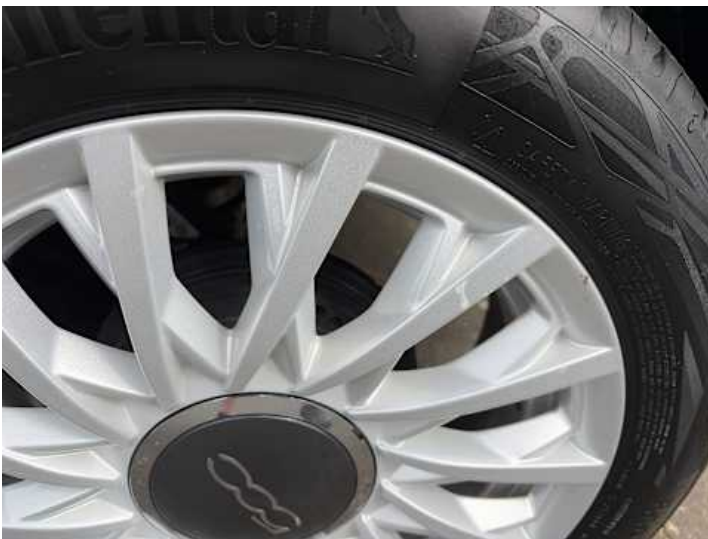
Rad (Kratzer)

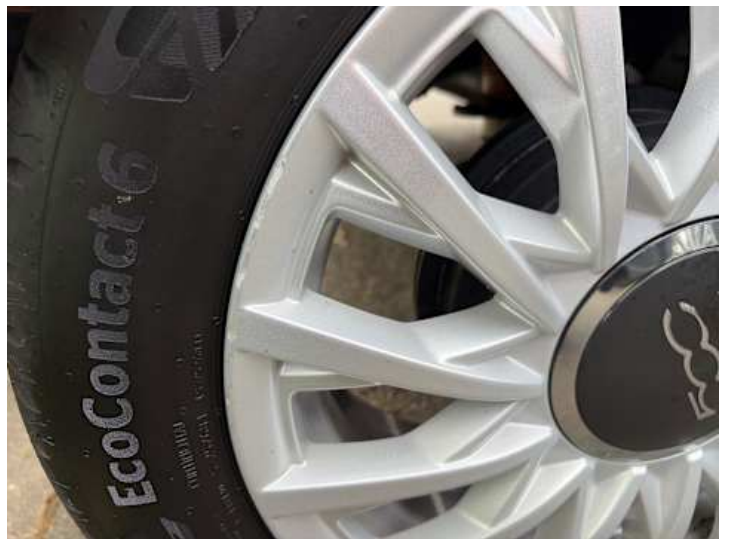
Rad (Kratzer, Kerben)

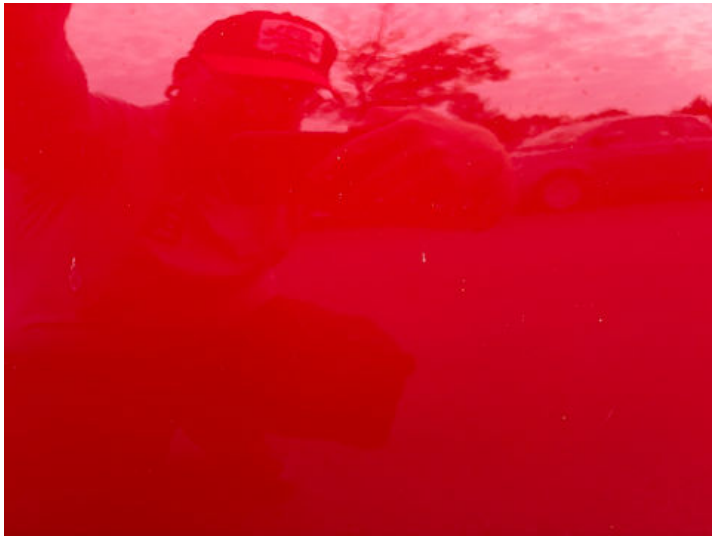
Fahrtür (Kratzer, Lackschaden)

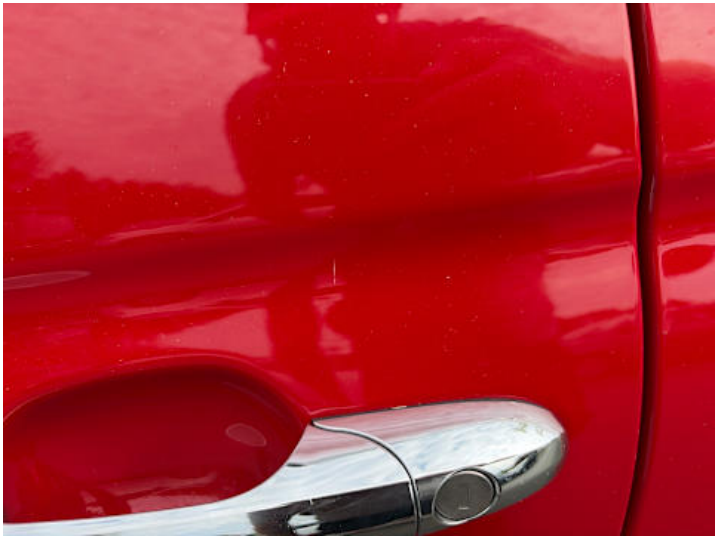
Fahrtür (Kratzer, Lackschaden)

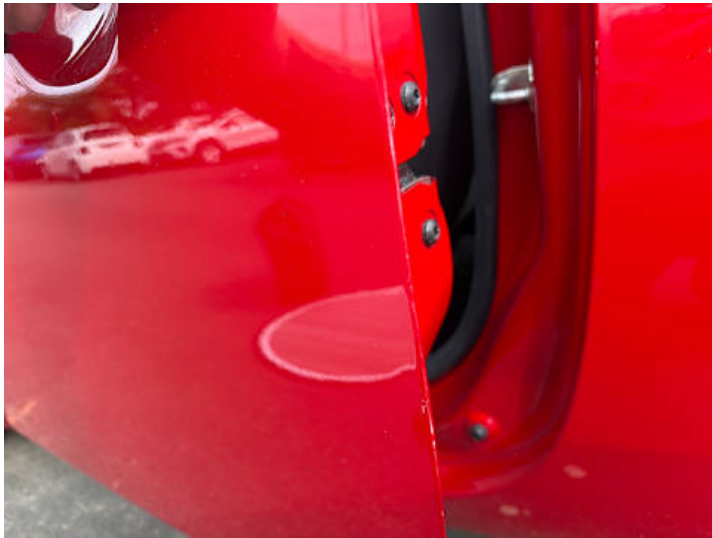
Fahrtür (Kratzer, Lackschaden)

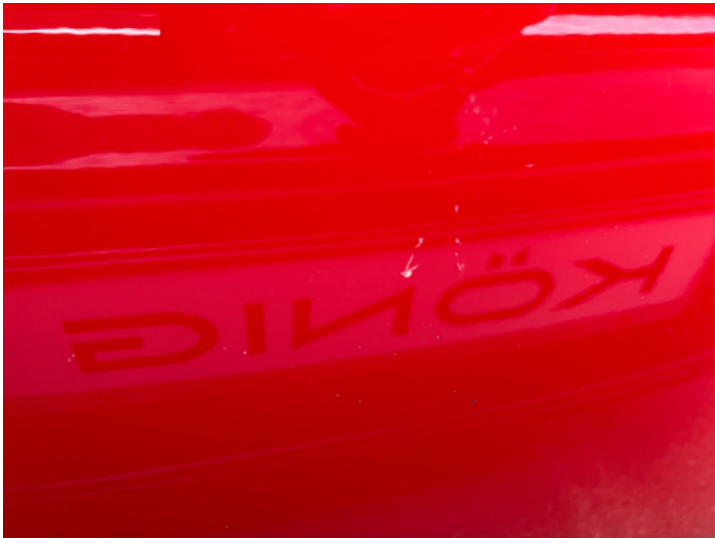
Beifahrtür (Lackschaden)

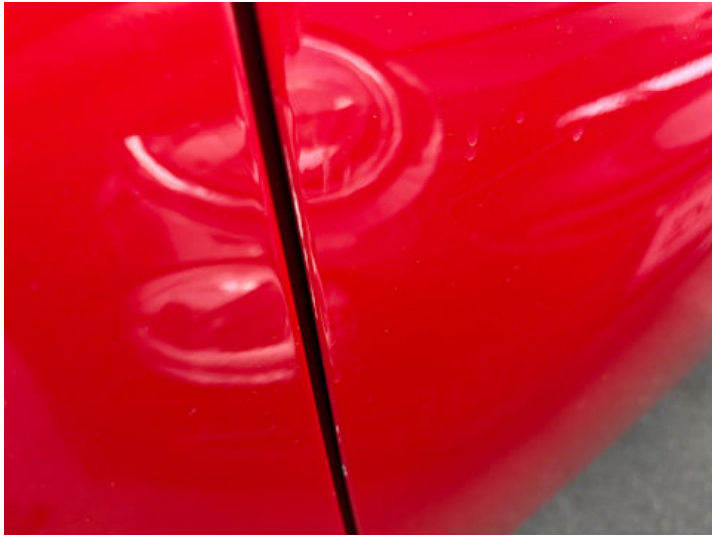
Beifahrtür (Lackschaden)

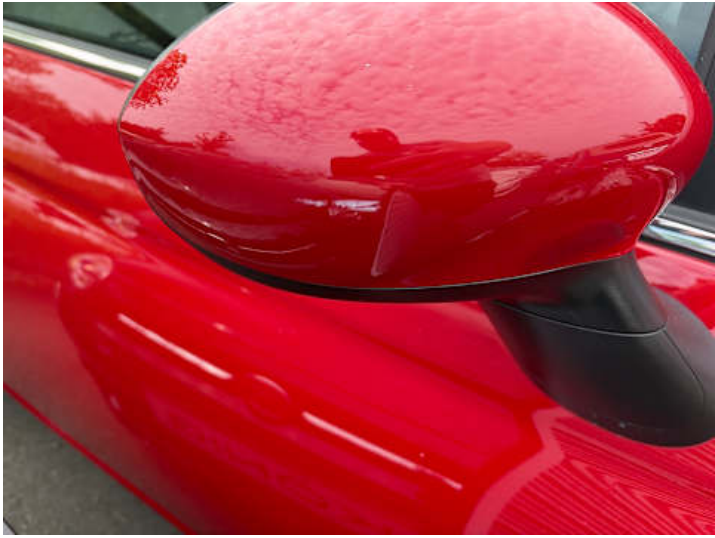
Beifahrtür (Kratzer, Lackschaden)

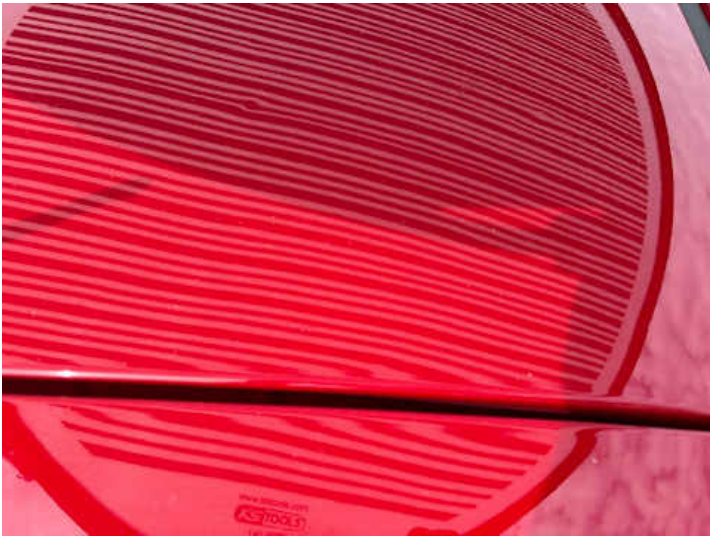
Dach (Delle)

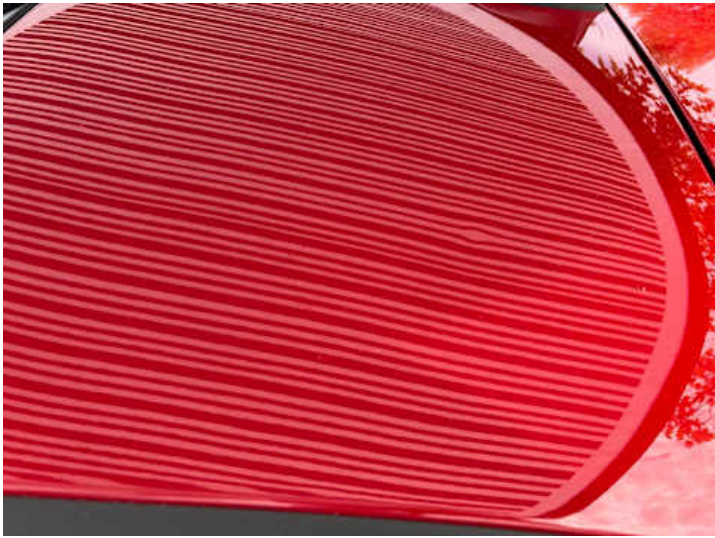
Dach (Delle)

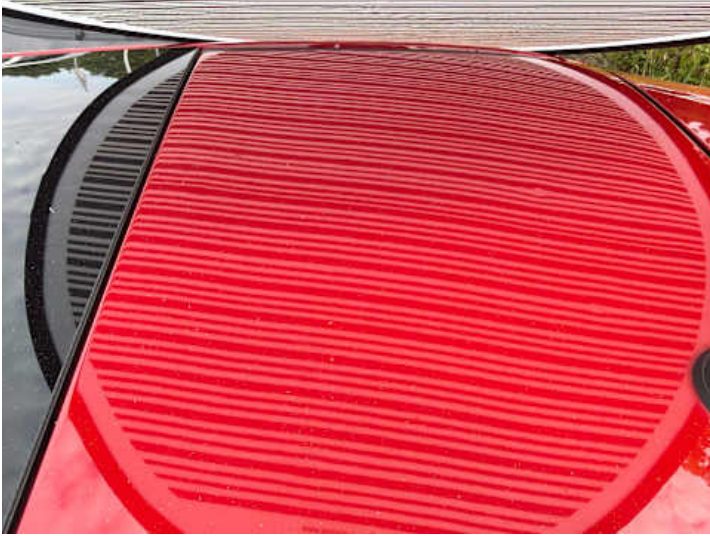
Dach (Delle)

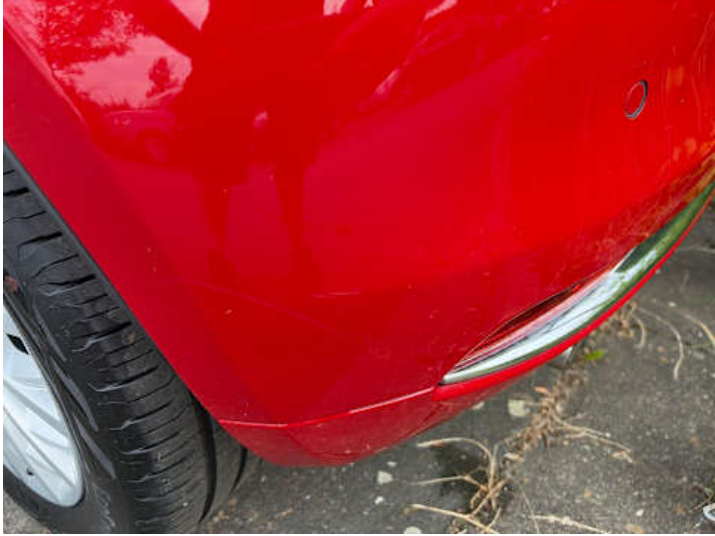
Stoßstange hinten (Kratzer)

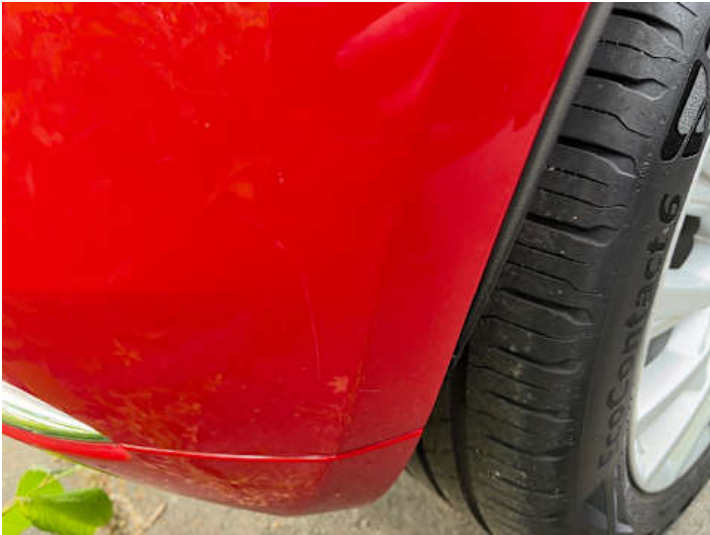
Stoßstange hinten (Kratzer)

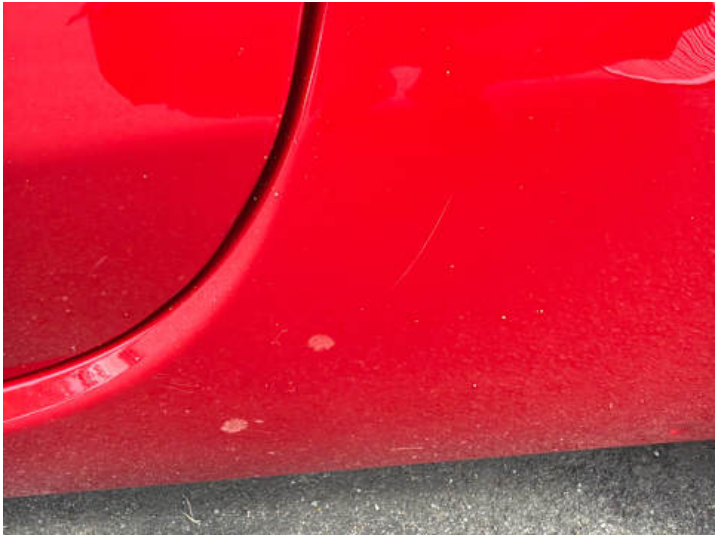
Seitenteil hinten links (Kratzer)

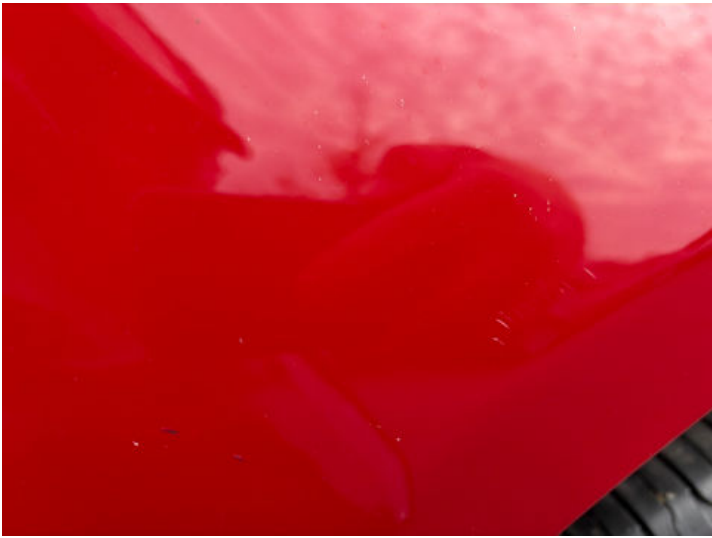
Seitenteil hinten links (Kratzer)

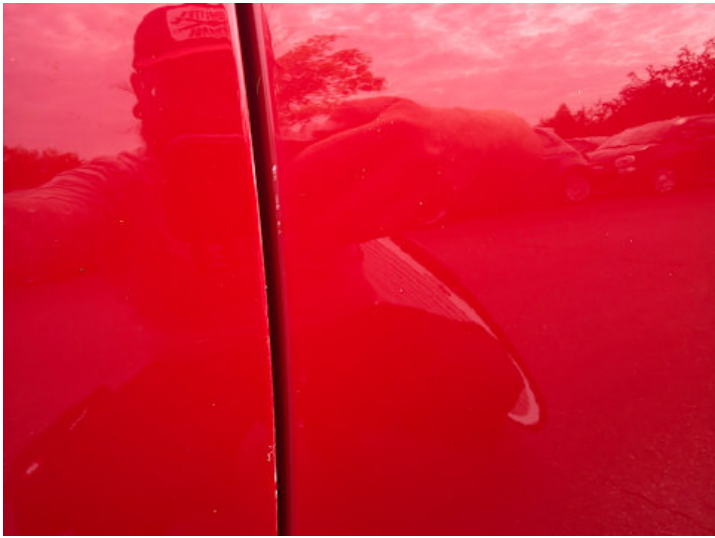
Seitenteil hinten links (Kratzer)

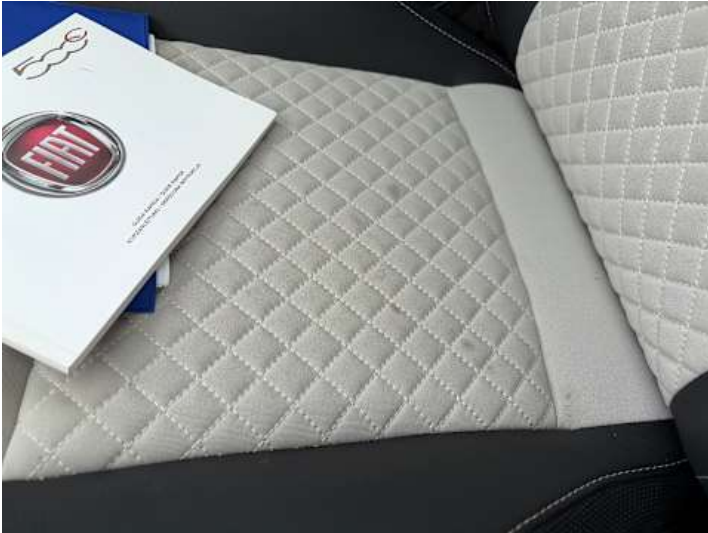
Innenraum (Verschmutzung)
