## BMW 116 i

EZ 05/2013 | Limousine | Benzin | Schaltgetriebe | 159.999km  
Besteuerung: Differenzbesteuert (§25a UStG)  
Fahrzeugstandort: 95\*\*\*  
Fahrzeug aufgenommen am: 03.08.2026

# Hinweise zum Zustandsbericht

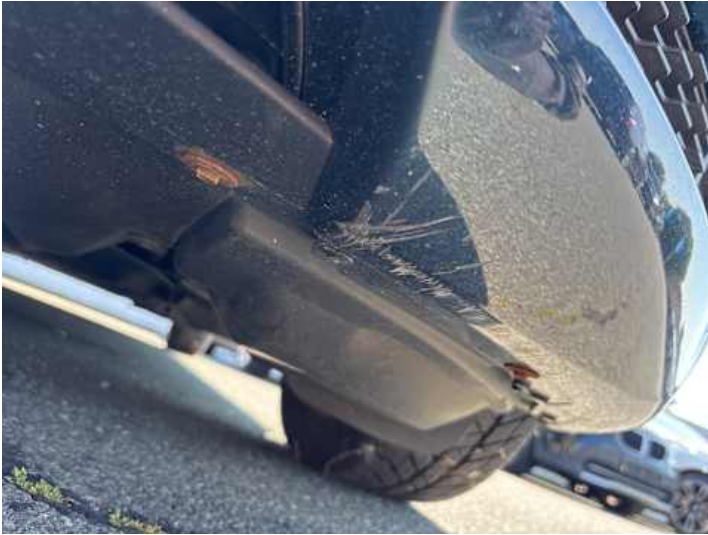
Stoßstange vorne (Kratzer)

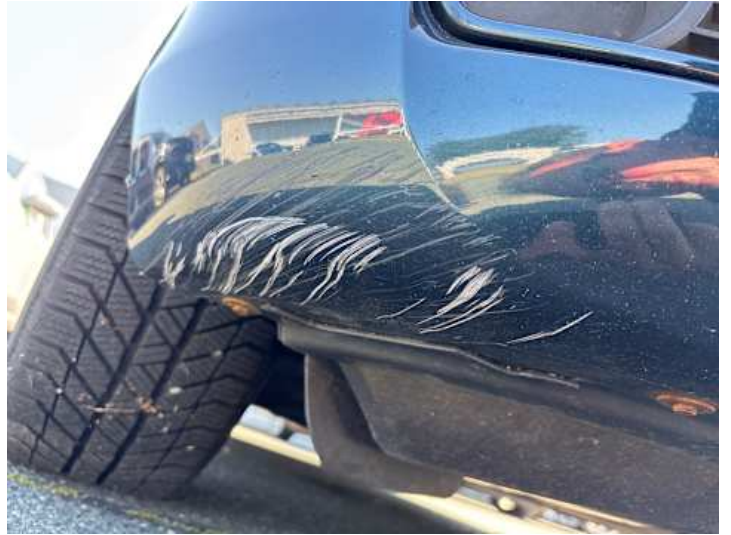
Stoßstange vorne (Kratzer, Lackschaden)

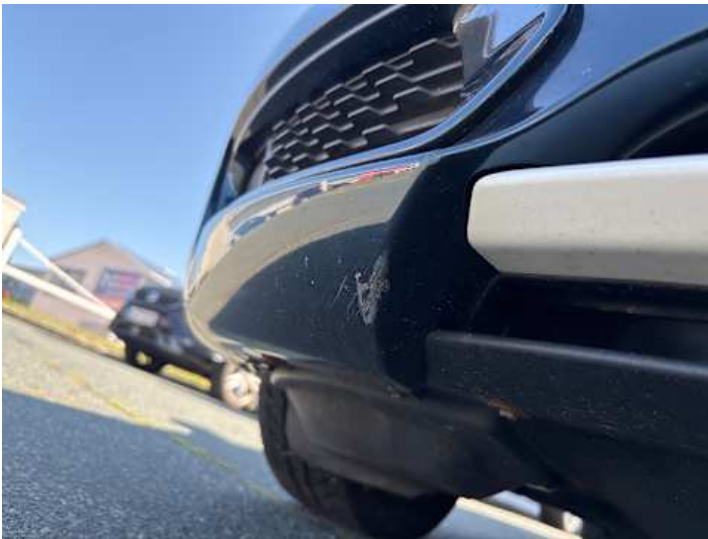
Stoßstange vorne (Kratzer, Lackschaden)

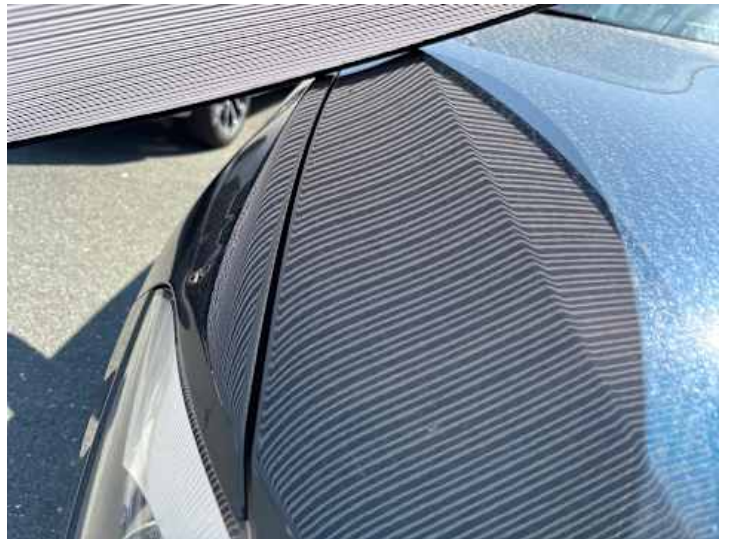
Motorhaube (Delle)

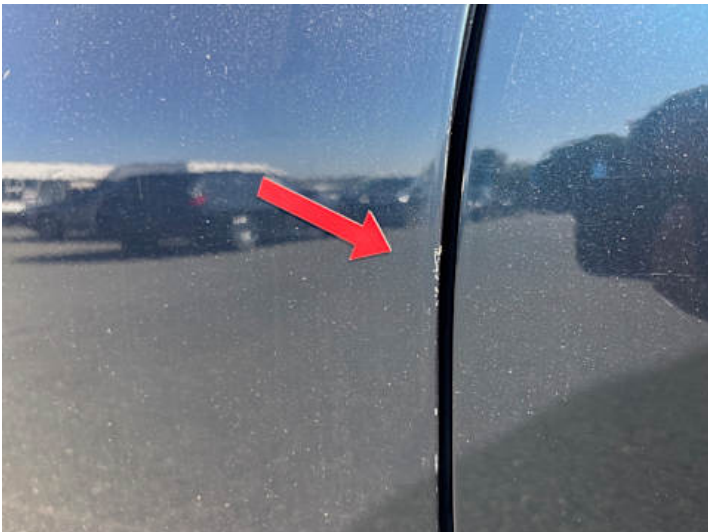
Fahrertür (Lackschaden)

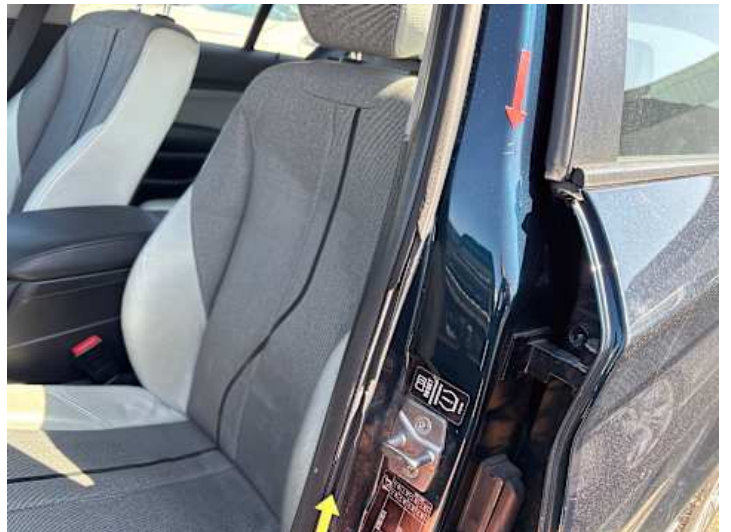
Fahrertür (Lackschaden, Riss/Bruch)

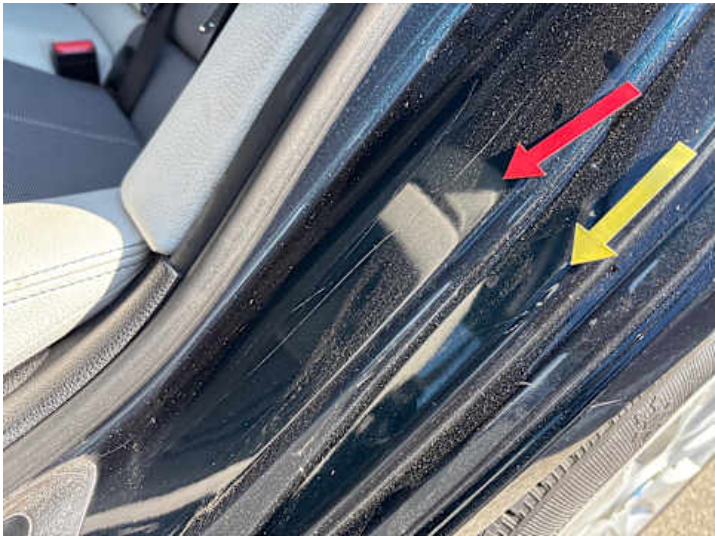
Türe hinten links (Kratzer)

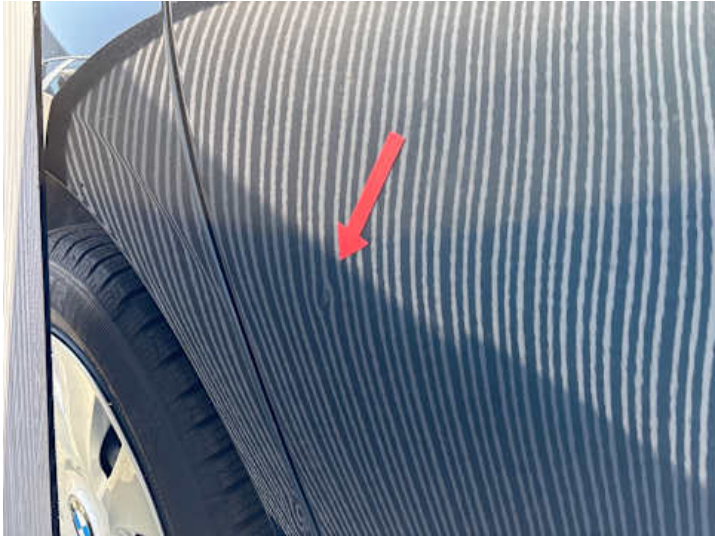
Türe hinten rechts (Delle, Lackschaden)

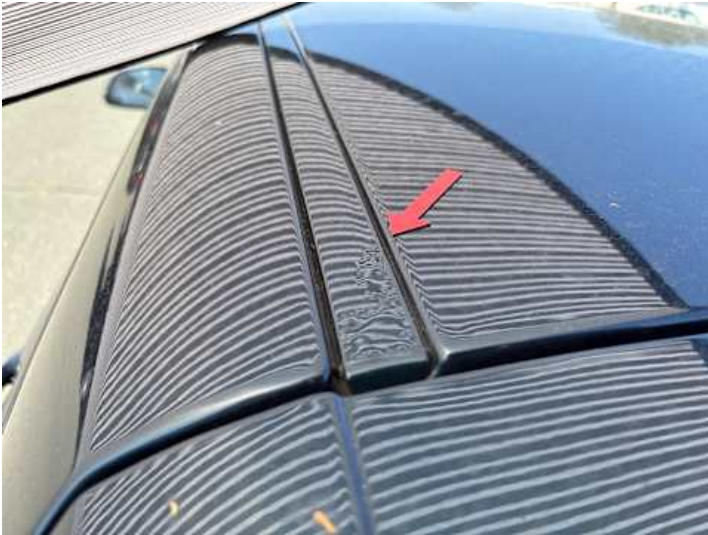
Dach (Rost)

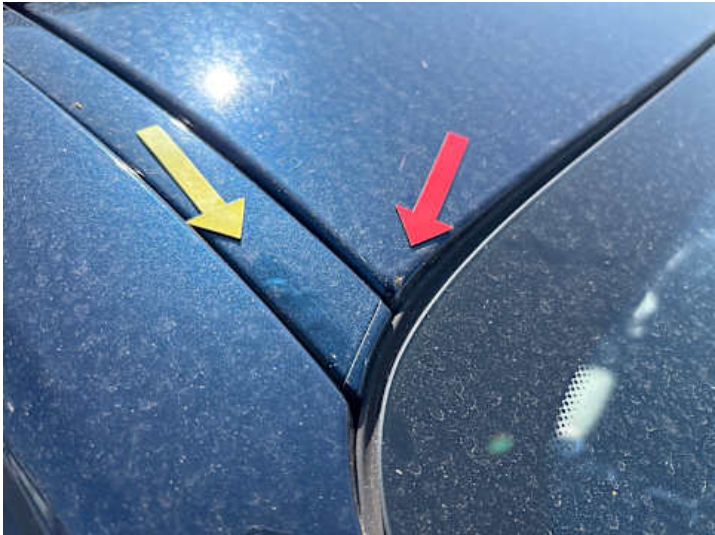
Dach (Rost, Lackschaden)

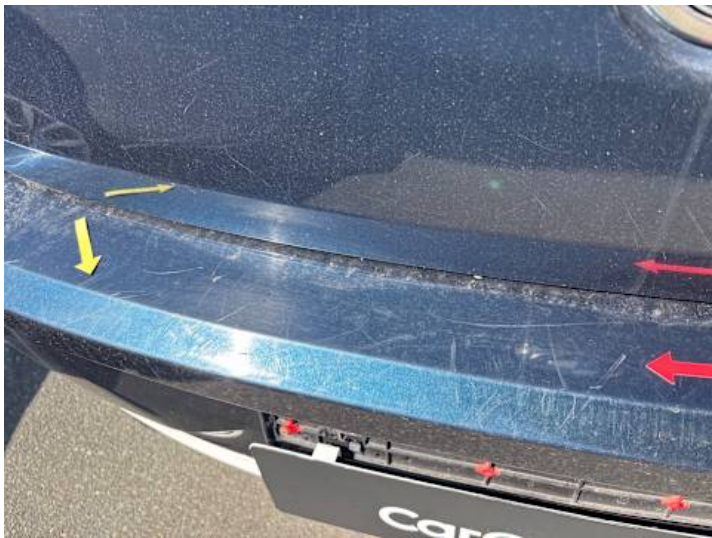
Stoßstange hinten (Kratzer)

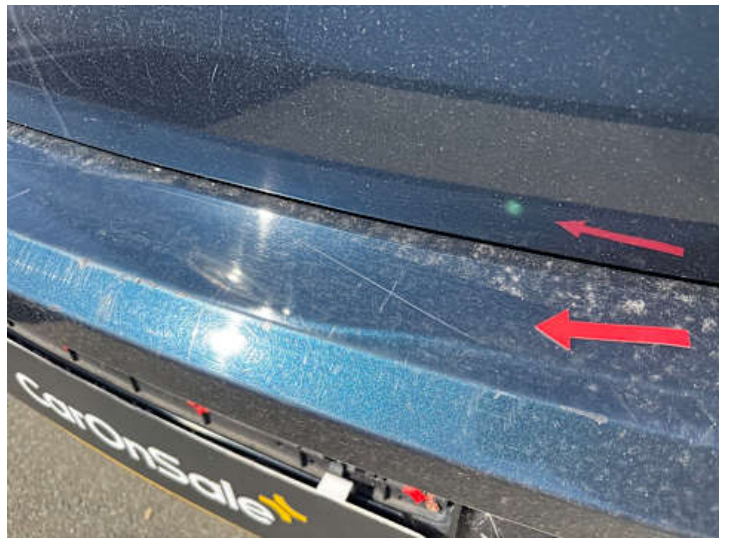
Stoßstange hinten (Kratzer)

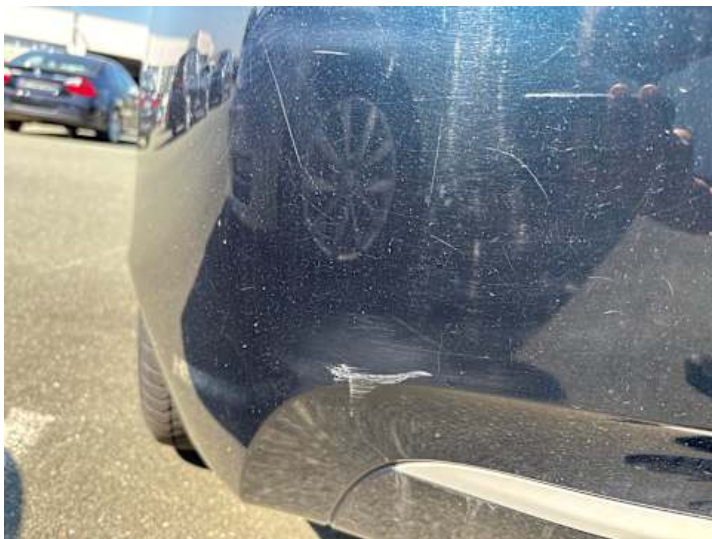
Stoßstange hinten (Kratzer, Lackschaden)

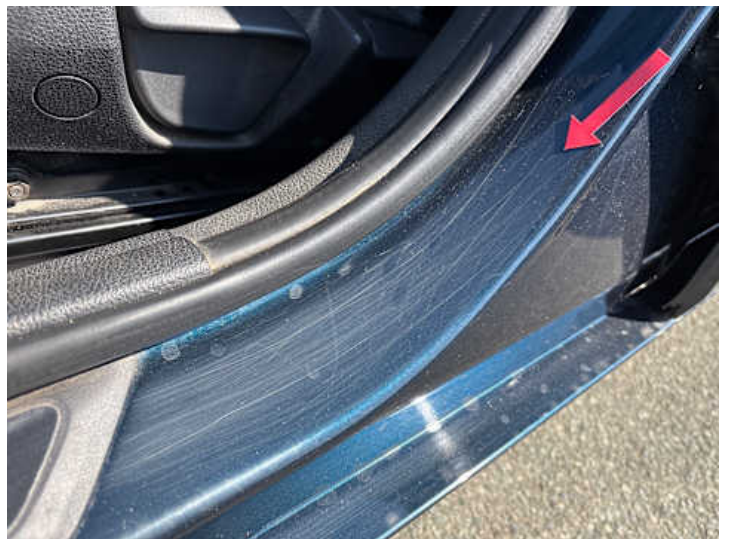
Schweller links (Kratzer, Delle)

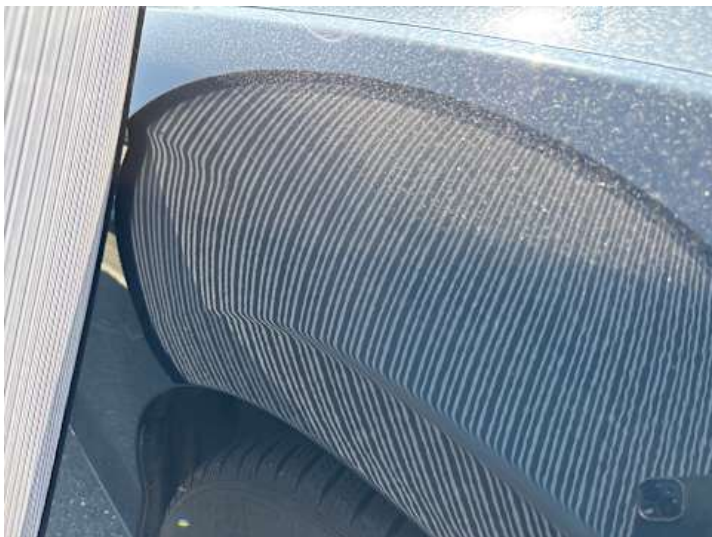
Kotflügel vorne rechts (Delle)

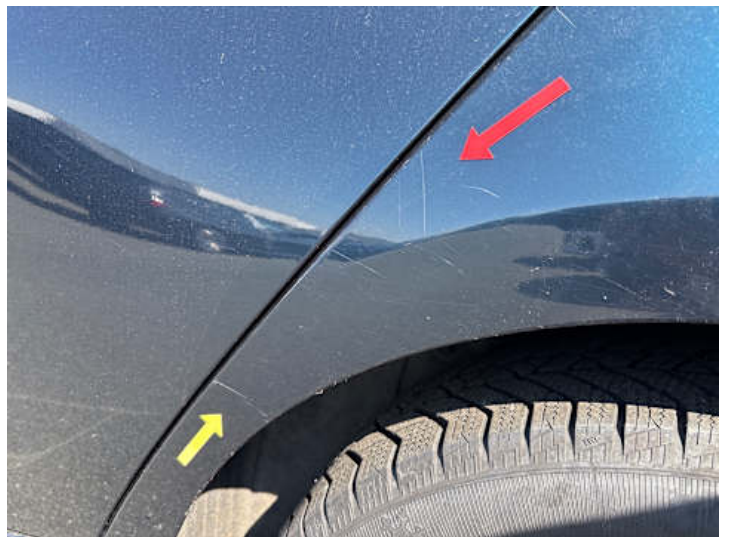
Seitenteil hinten links (Kratzer)

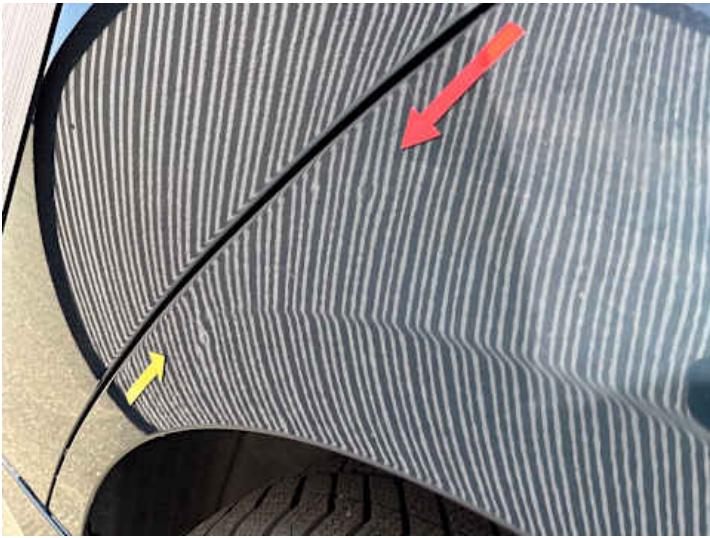
Seitenteil hinten links (Delle)

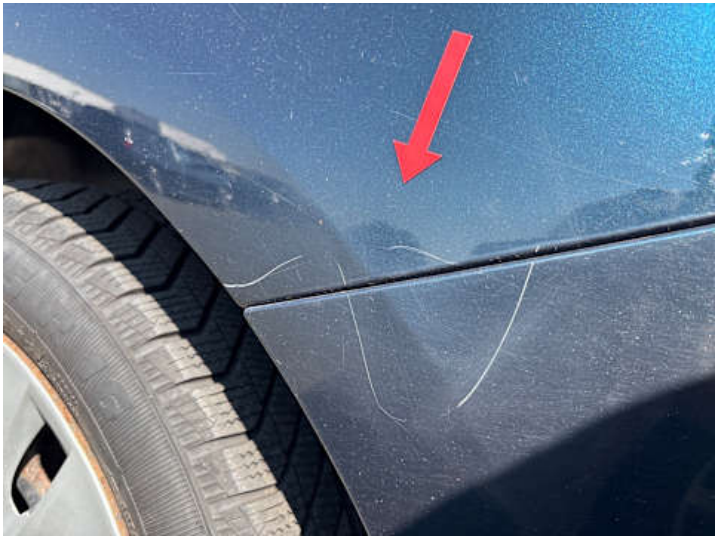
Seitenteil hinten links (Kratzer)

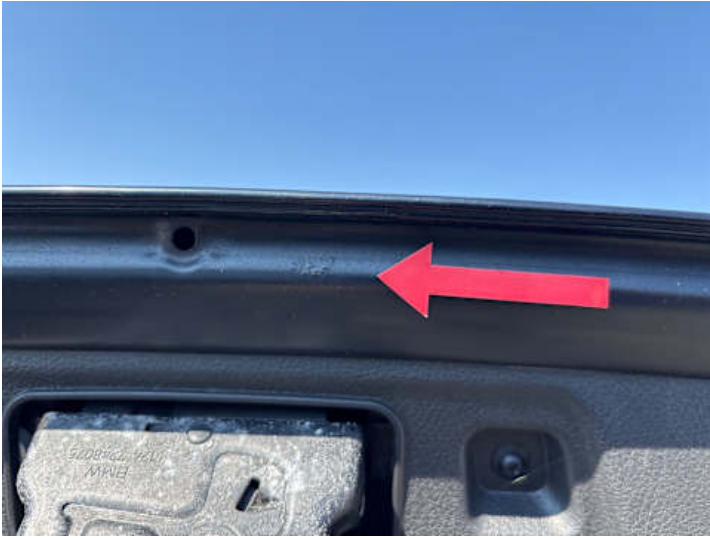
Heckklappe (Rost)

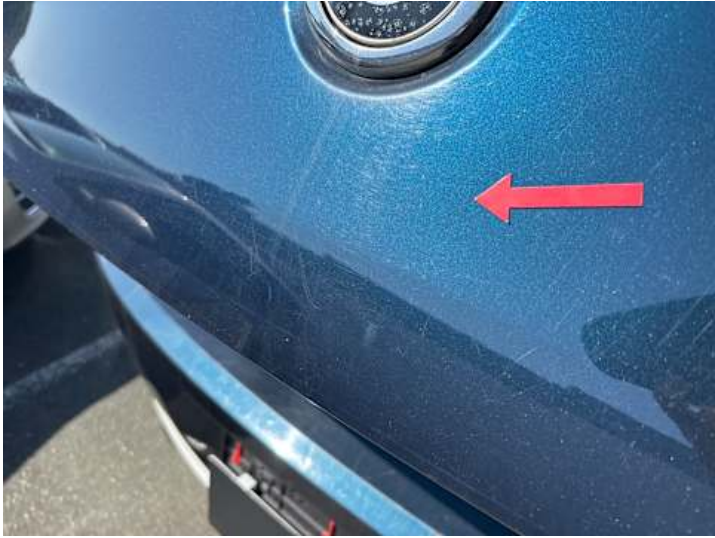
Heckklappe (Kratzer)

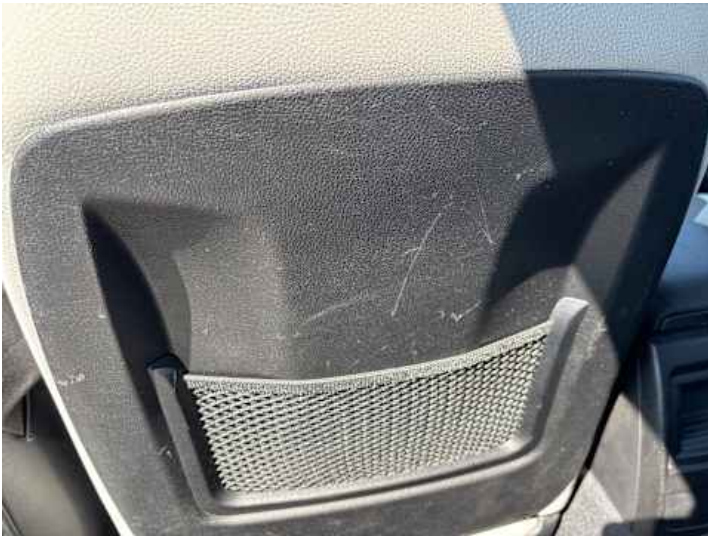
Innenraum (Kratzer)

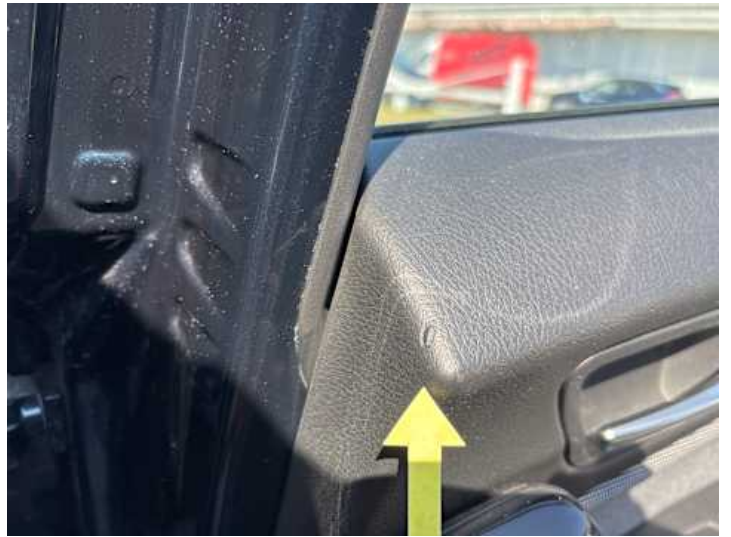
Innenraum (Kratzer)

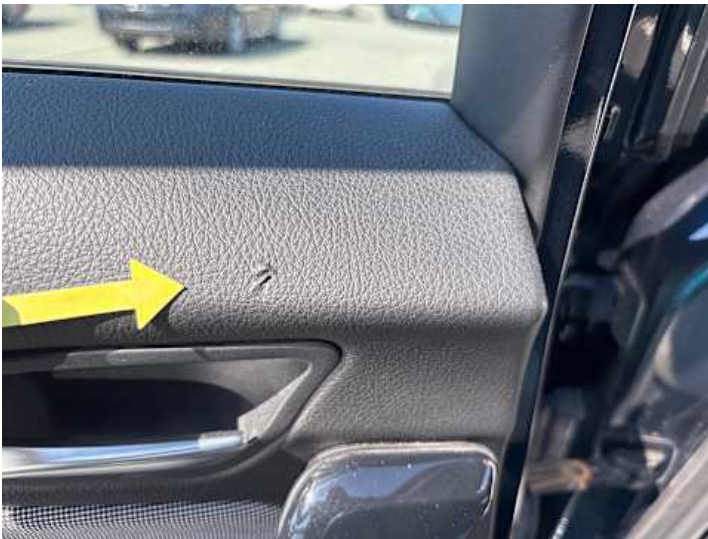
Innenraum (Kratzer)

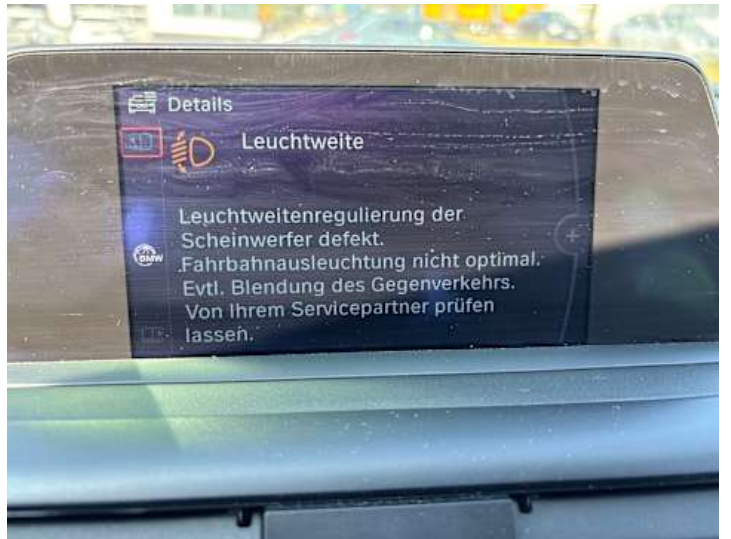
Innenraum (Ohne Funktion)

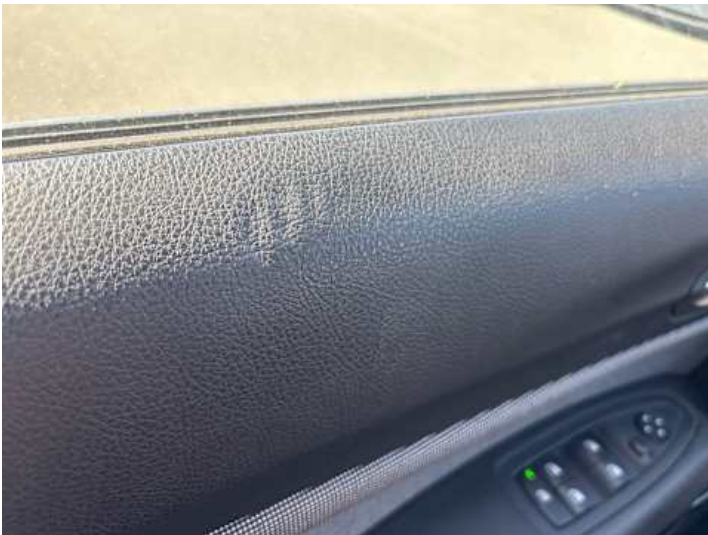
Innenraum (Verschleiß)

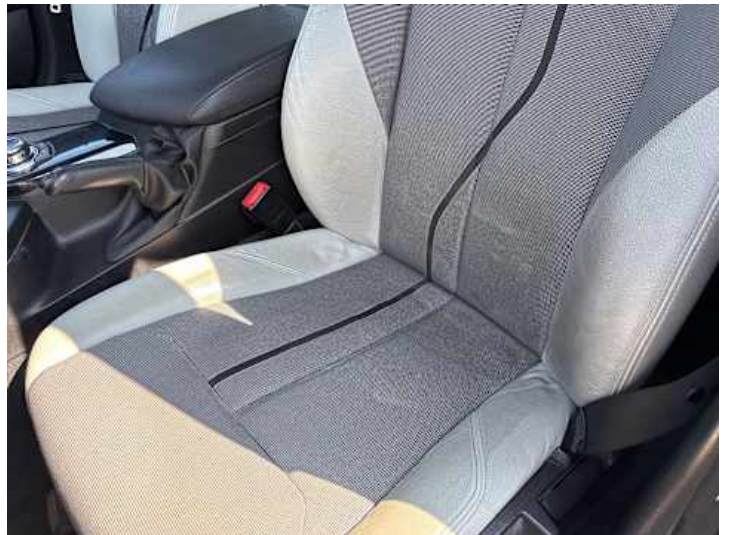
Innenraum (Verschleiß, Verschmutzung)

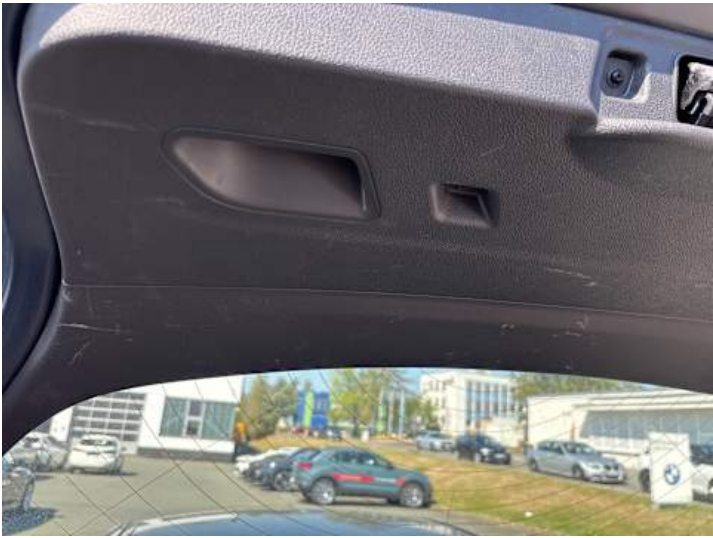
Innenraum (Kratzer)
