## Opel Corsa Edition

EZ 01/2020 | Kleinwagen | Benzin | Schaltgetriebe | 56.260km  
Besteuerung: Differenzbesteuert (§25a UStG)  
Fahrzeugstandort: 69\*\*\*  
Fahrzeug aufgenommen am: 27.08.2026

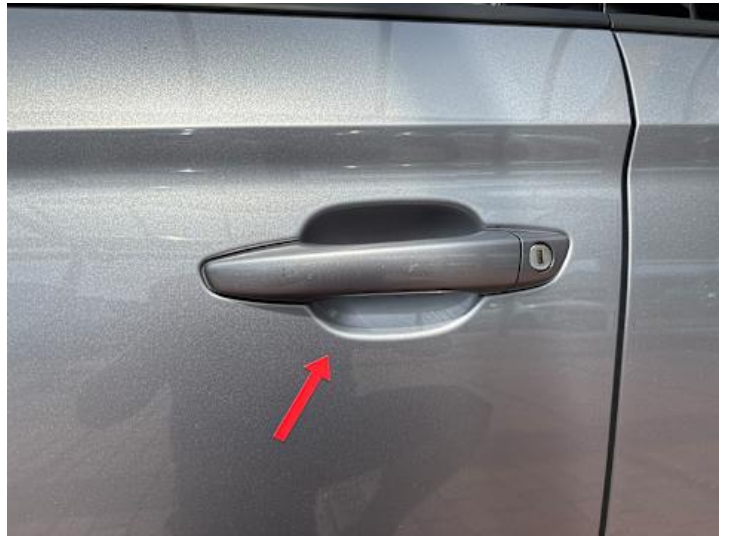
Fahrtür (Kratzer)

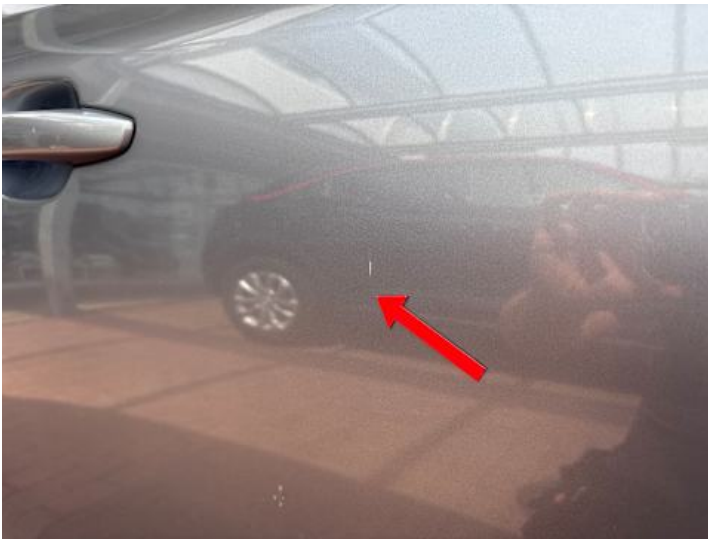
Beifahrtür (Kratzer)

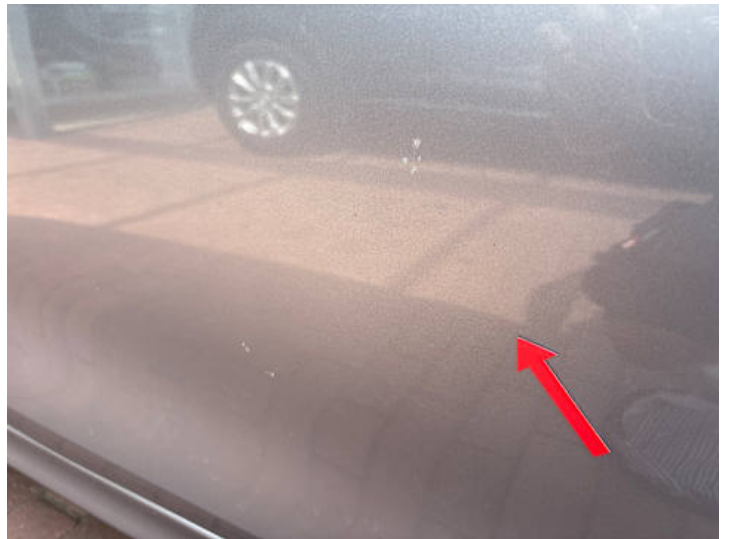
Beifahrtür (Kratzer)

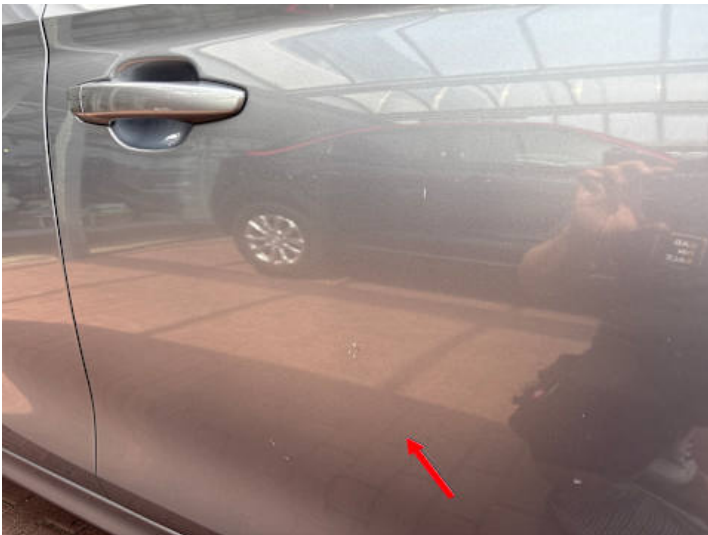
Beifahrtür (Kratzer)

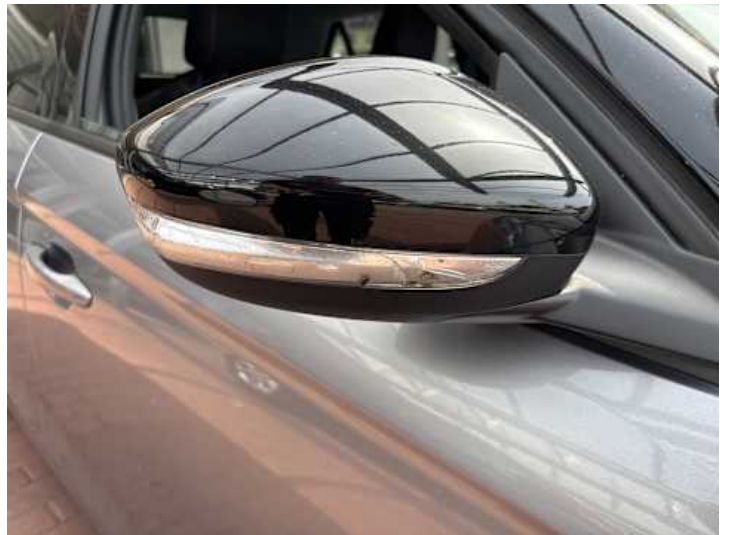
Beifahrtür (Riss/Bruch)

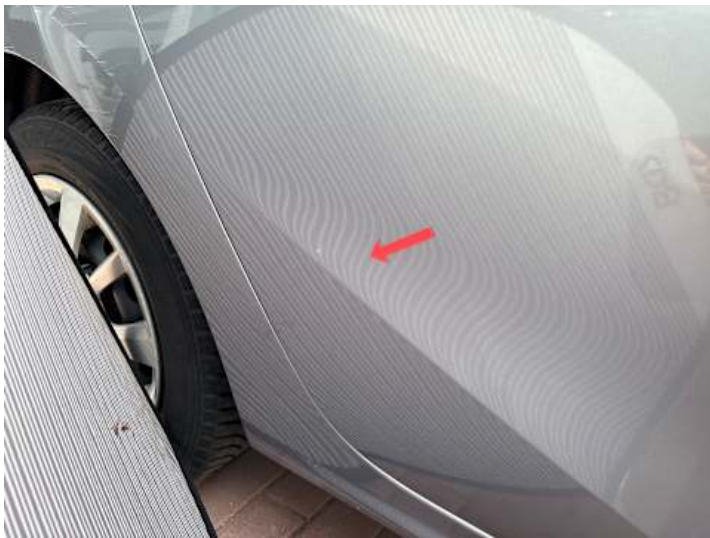
Türe hinten rechts (Kratzer, Delle)

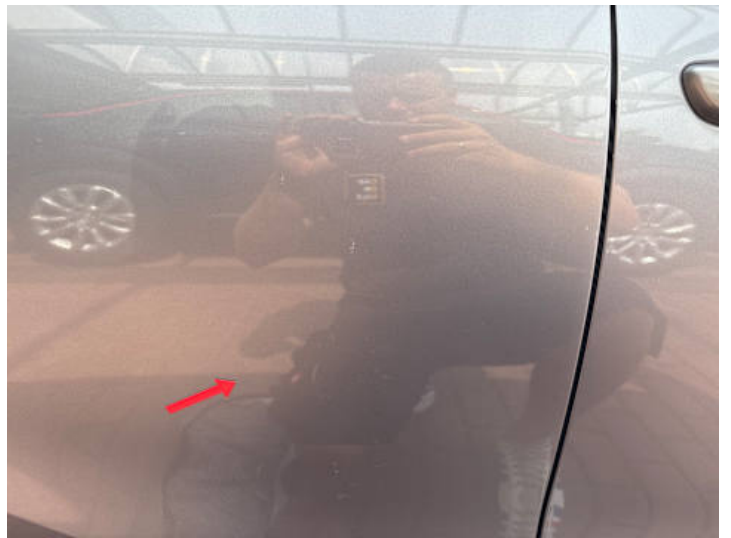
Türe hinten rechts (Kratzer)

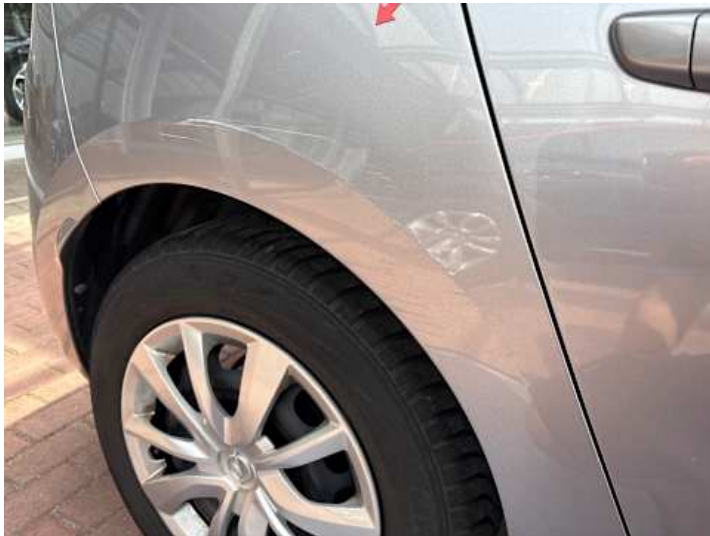
Seitenteil hinten rechts (Kratzer, Verformung)

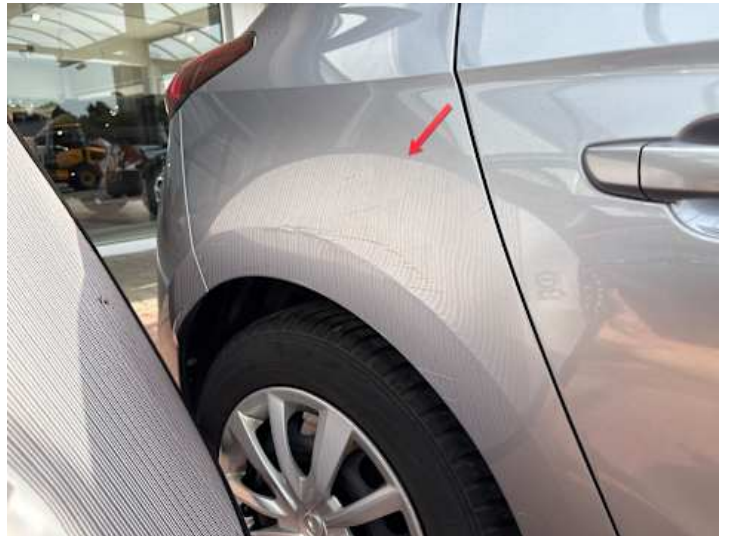
Seitenteil hinten rechts (Kratzer, Verformung)

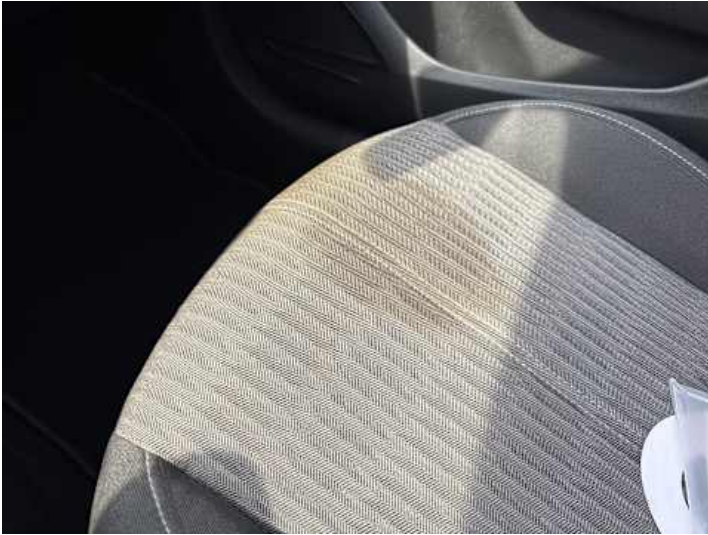
Innenraum (Verschmutzung)

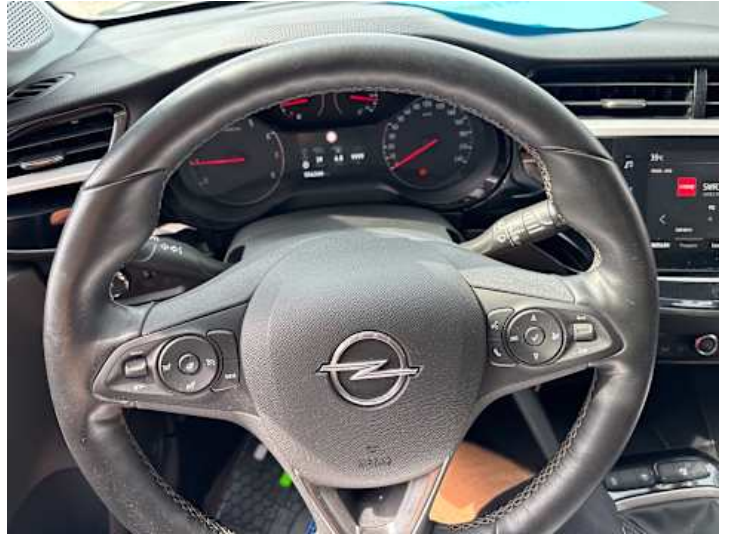
Innenraum (Verschleiß)

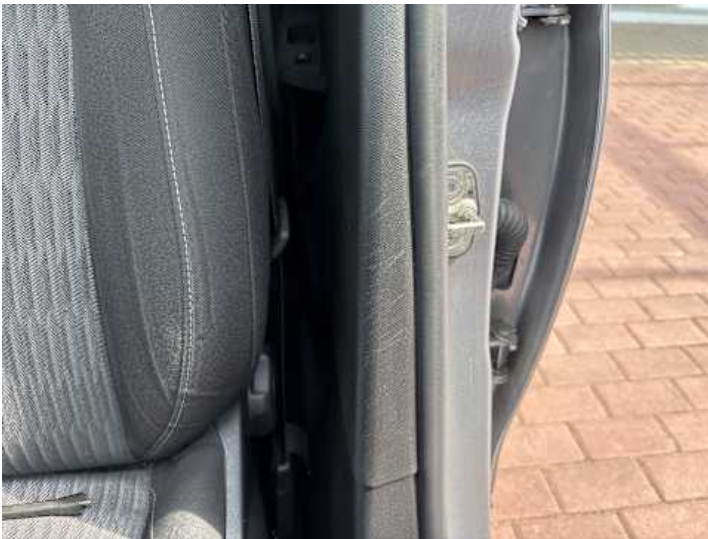
Innenraum (Kratzer)

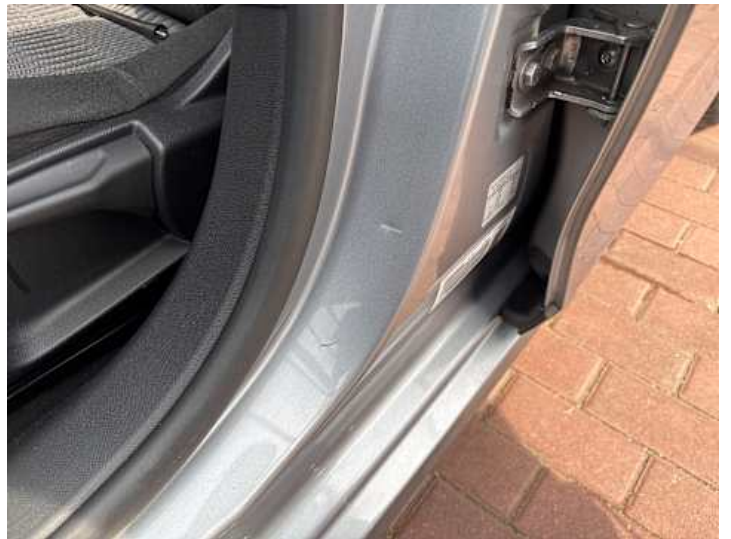
Innenraum (Kratzer)
