**LOTTERSCHMID**  
KFZ-SACHVERSTÄNDIGE

## Unfallschaden

| <b>Schadenart</b> | Unfallschaden | <b>Schaden-Tag</b> | 04.08.2026 |

**Fahrzeugart:** Pkw, SUV, Kleintransporter  
**Türen:** 5  
**Hersteller:** BYD  
**Modell / Typ:** Seal 6 / DM-I Touring  
**KBA-Nummer:** 2439/AAE

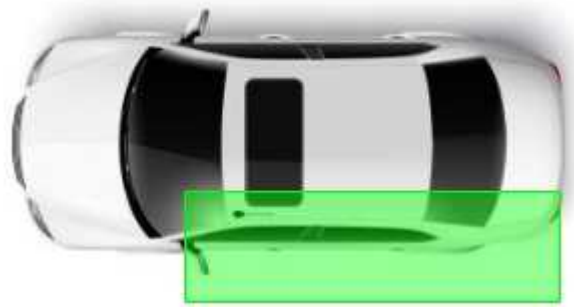
Hauptbeschädigungsbereich: links

Die am Fahrzeug erkennbaren Beschädigungen wurden durch ein von außen mit mechanischer Gewalt einwirkendes Ereignis verursacht. Nach Art und Umfang der Beschädigungen am Fahrzeug, erfolgte der Anstoß links seitlich.

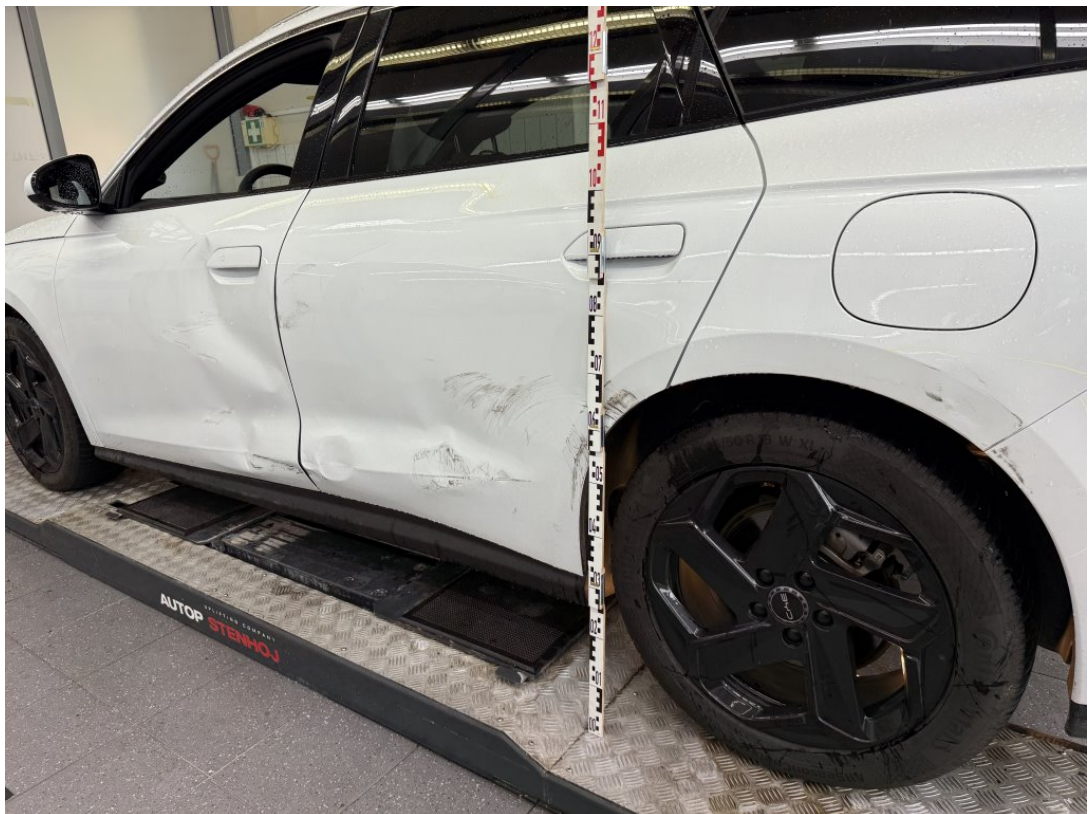
Bild Nr. 008

Anstossbereich/Anstosshöhe

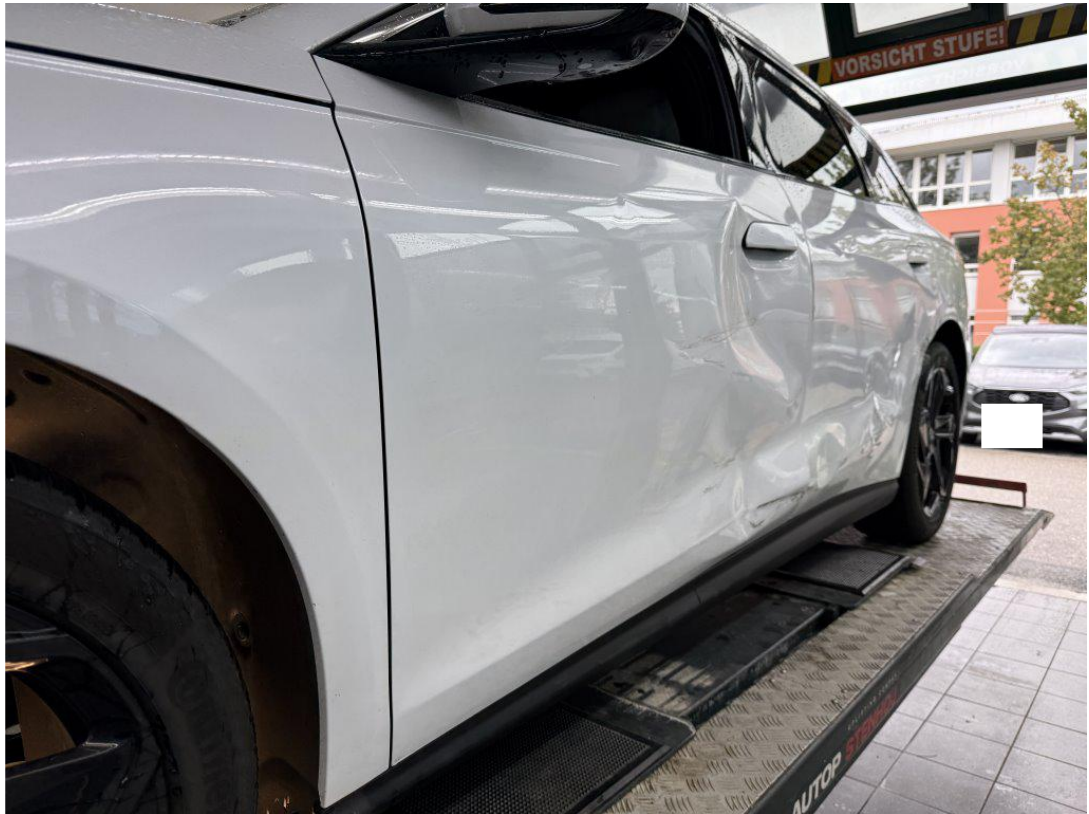
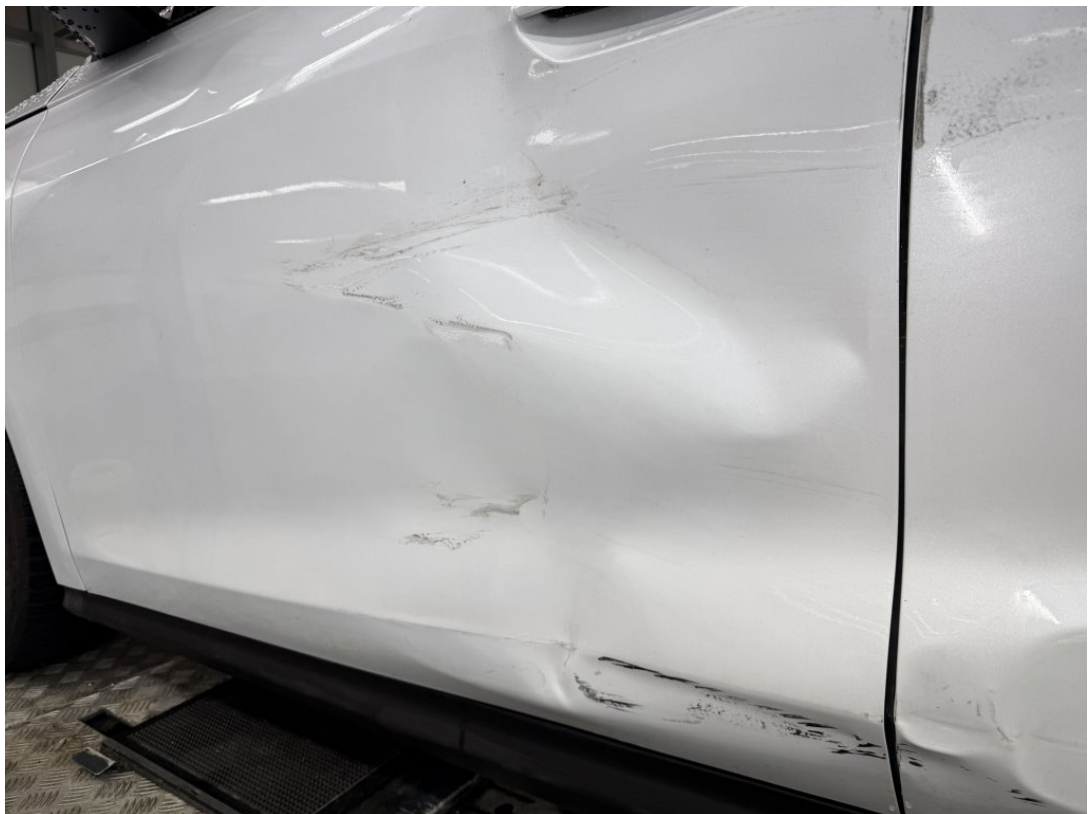
Bild Nr. 009

Tür vorne links beschädigt/deformiert – erneuern

Tür vorne links beschädigt/deformiert

=> **Umfasst: Oberflächenlackierung erforderlich**

=> **Umfasst: Kotflügel vorne links abrüsten und Oberflächenlackierung durchführen**

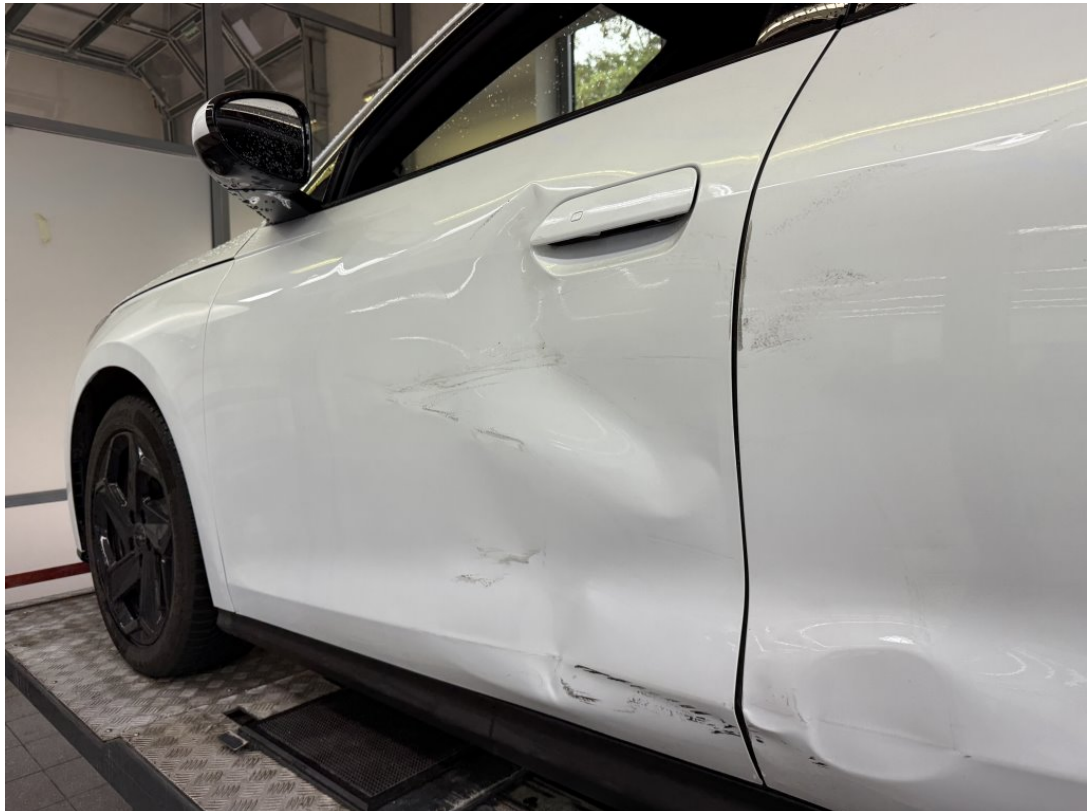
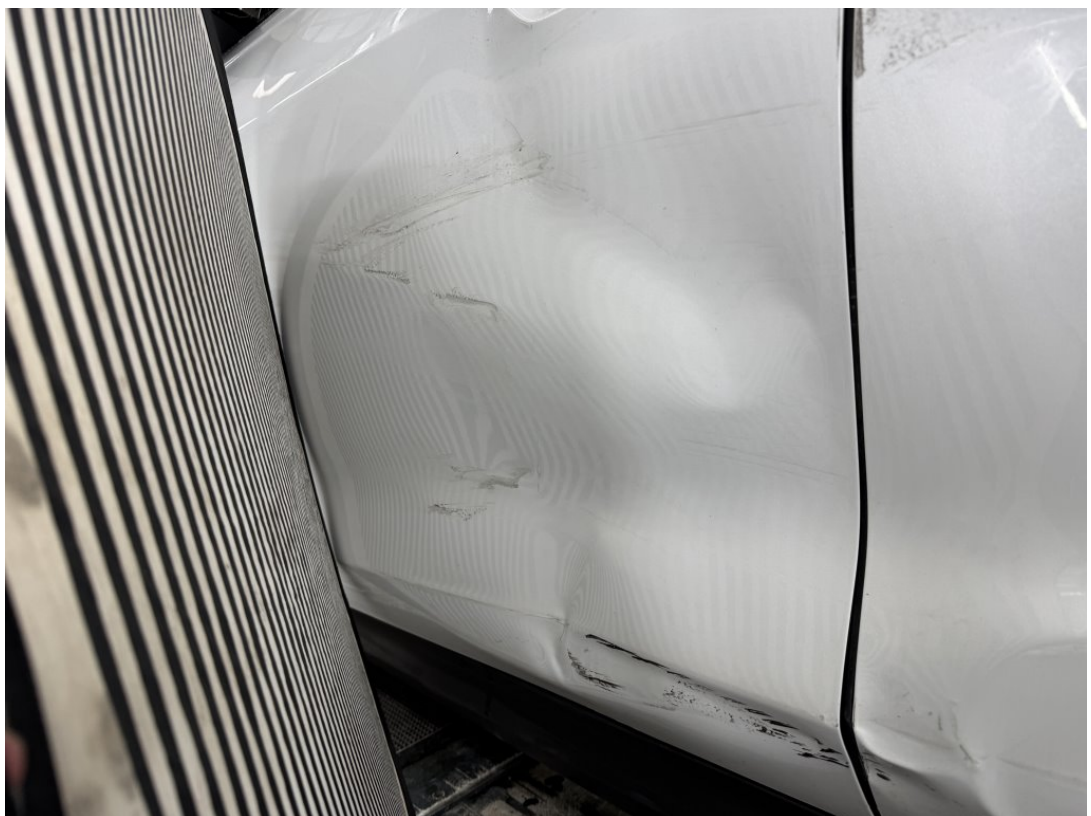
Bild Nr. 011

Tür vorne links beschädigt/deformiert

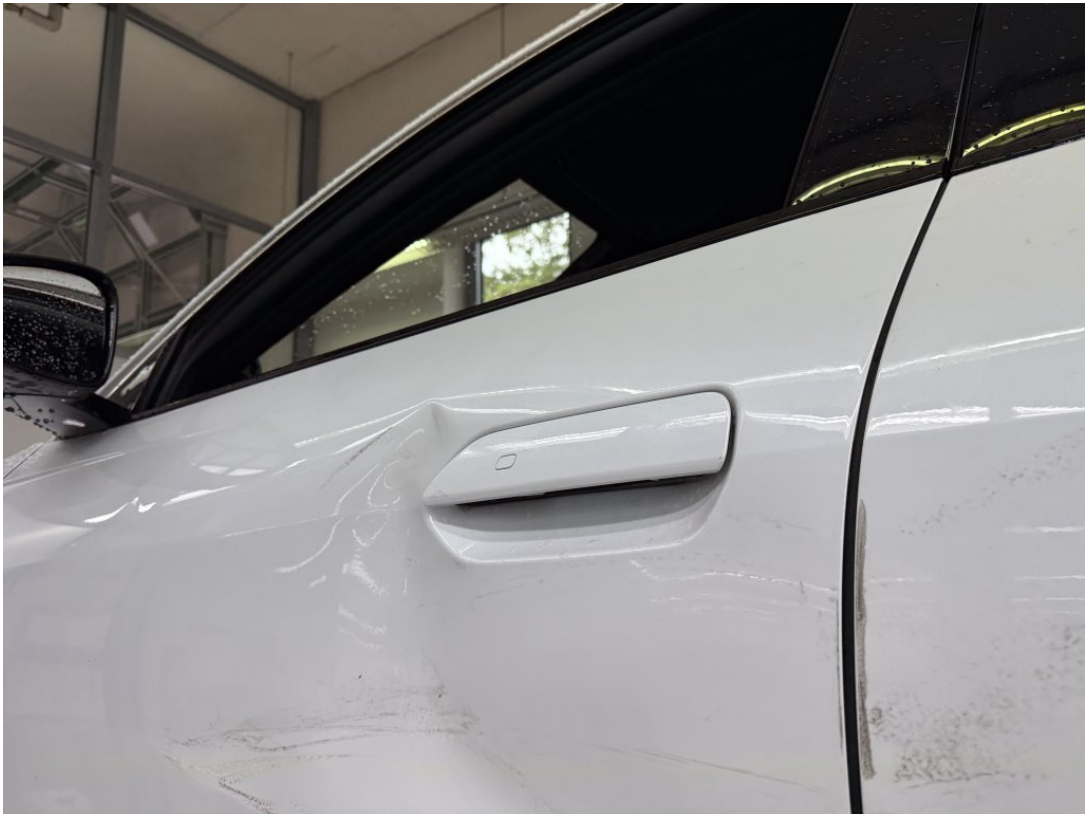
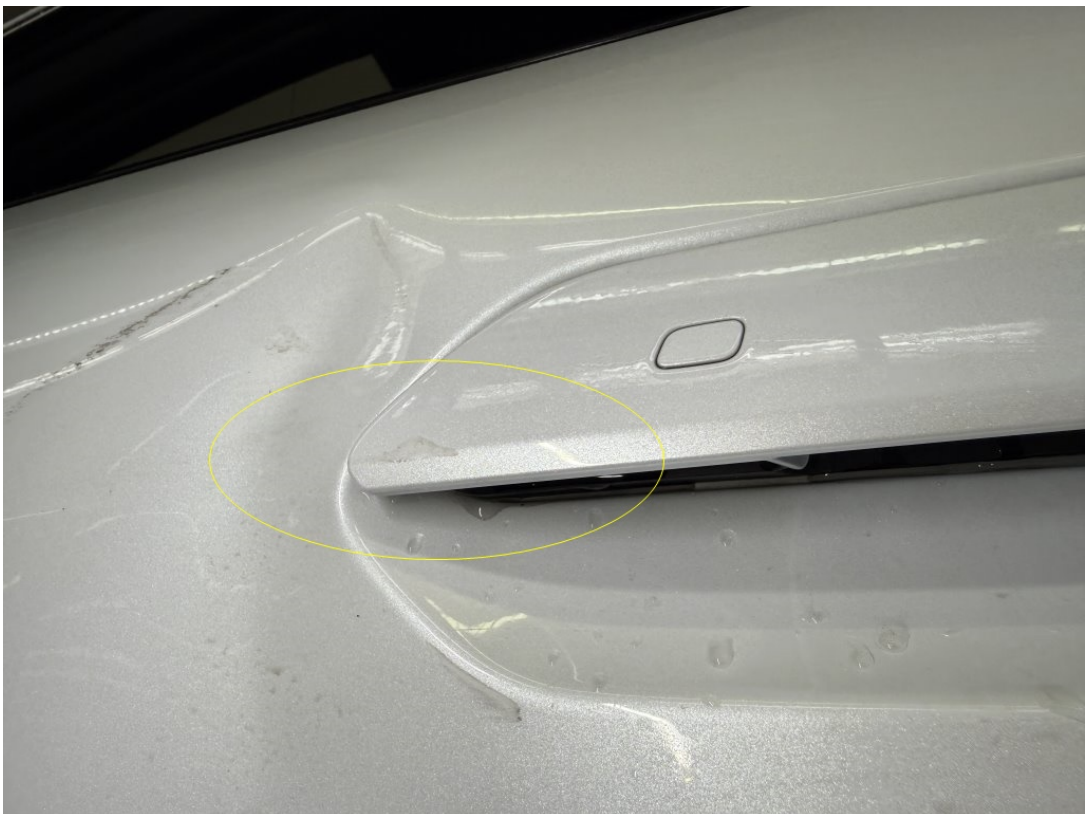
Bild Nr. 013

Türgriff vorne links beschädigt

Türgriff vorne links beschädigt - erneuern

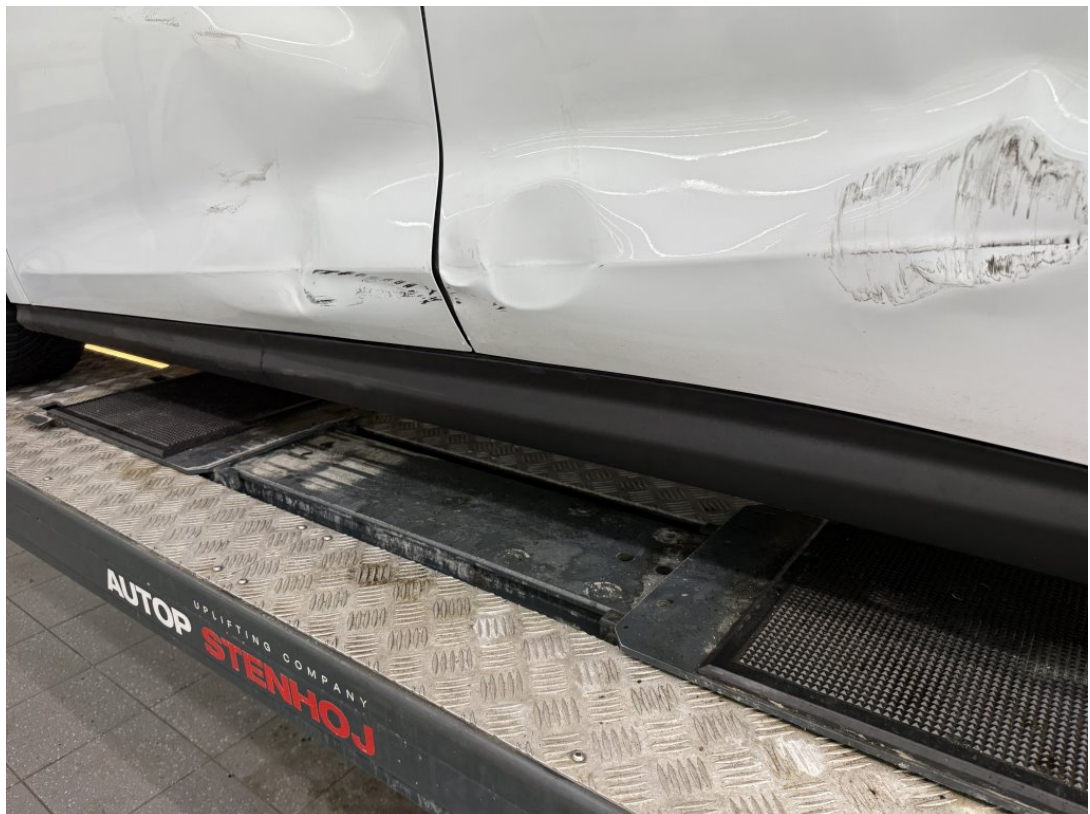
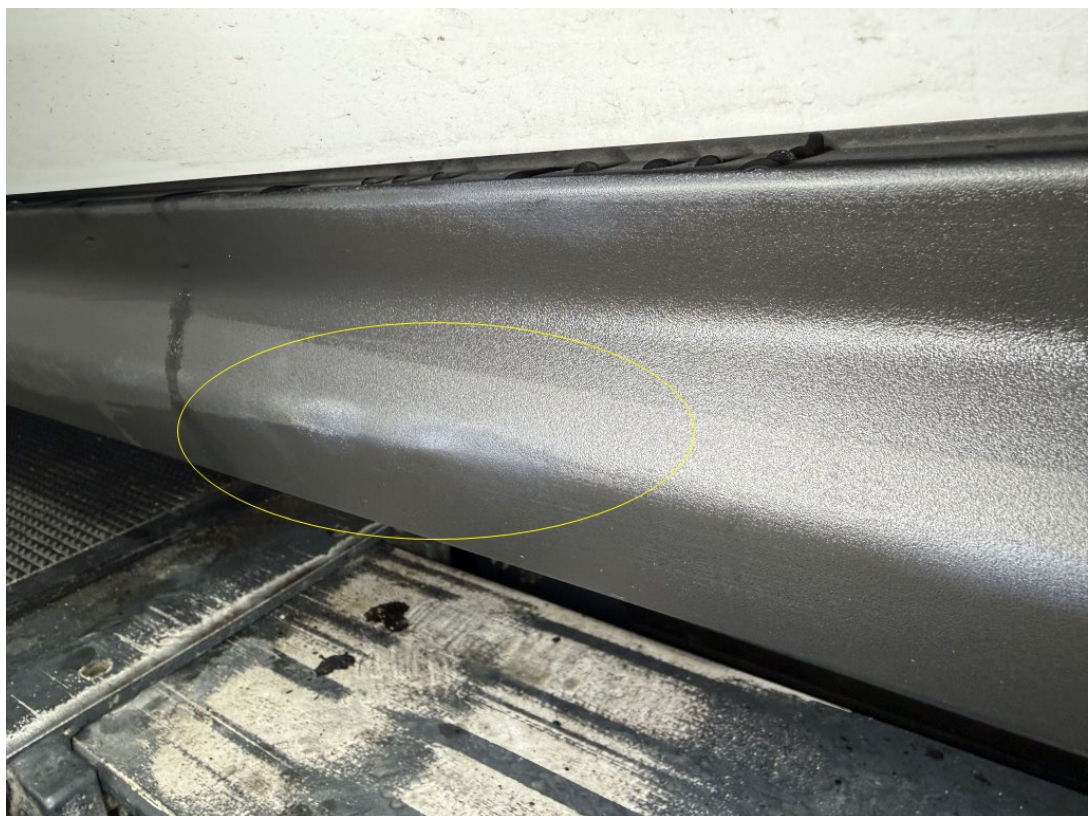
Bild Nr. 015

Schwellerblende links beschädigt/verschrammt

Schwellerblende links beschädigt/verschrammt - erneuern

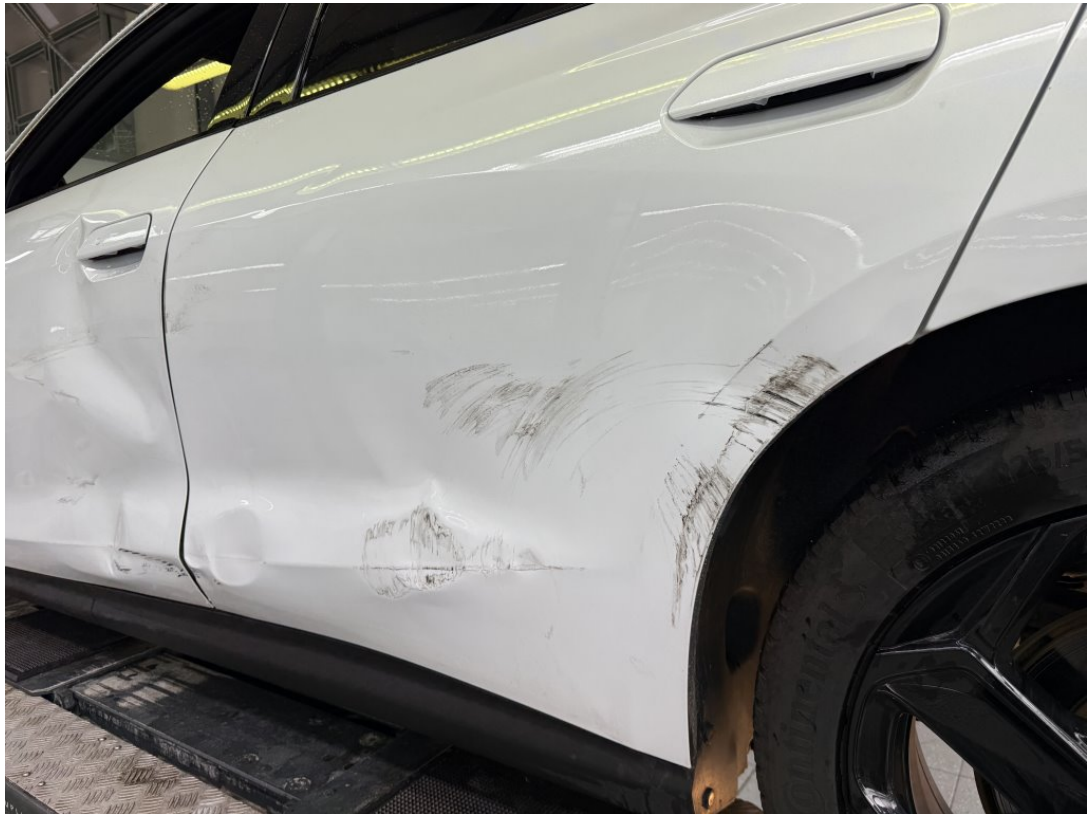
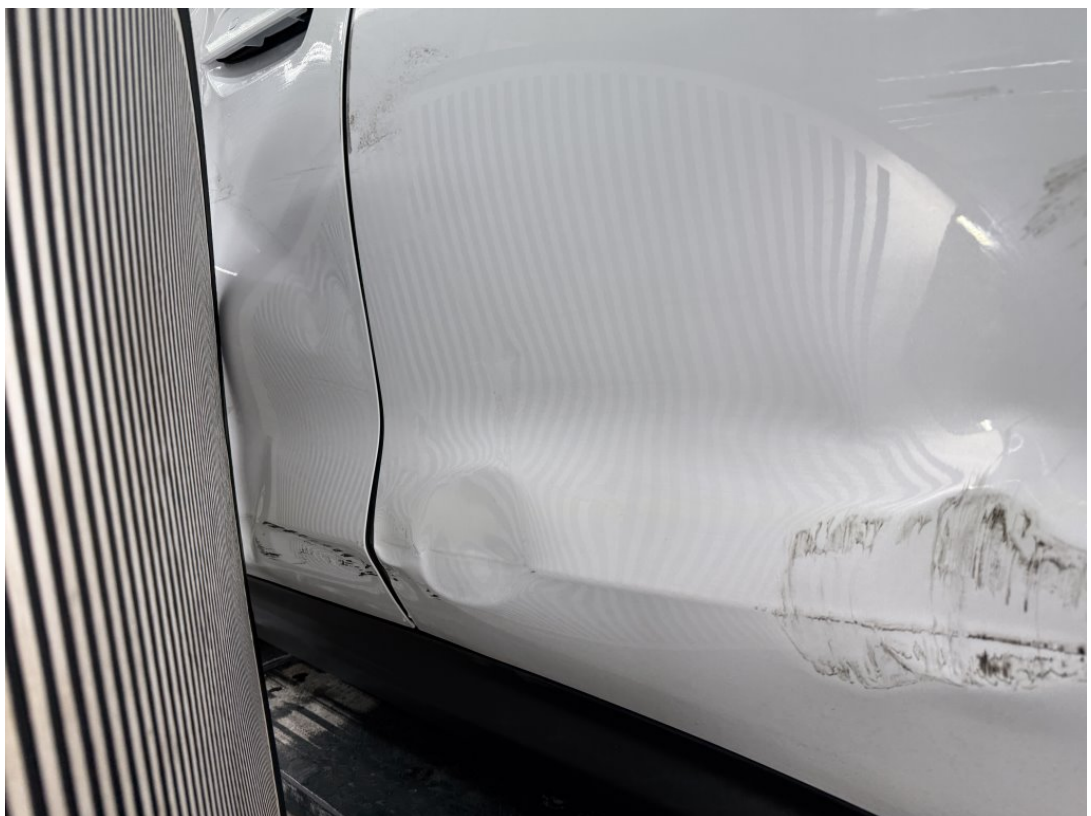
Bild Nr. 017

Tür hinten links beschädigt/deformiert

Tür hinten links beschädigt/deformiert - erneuern

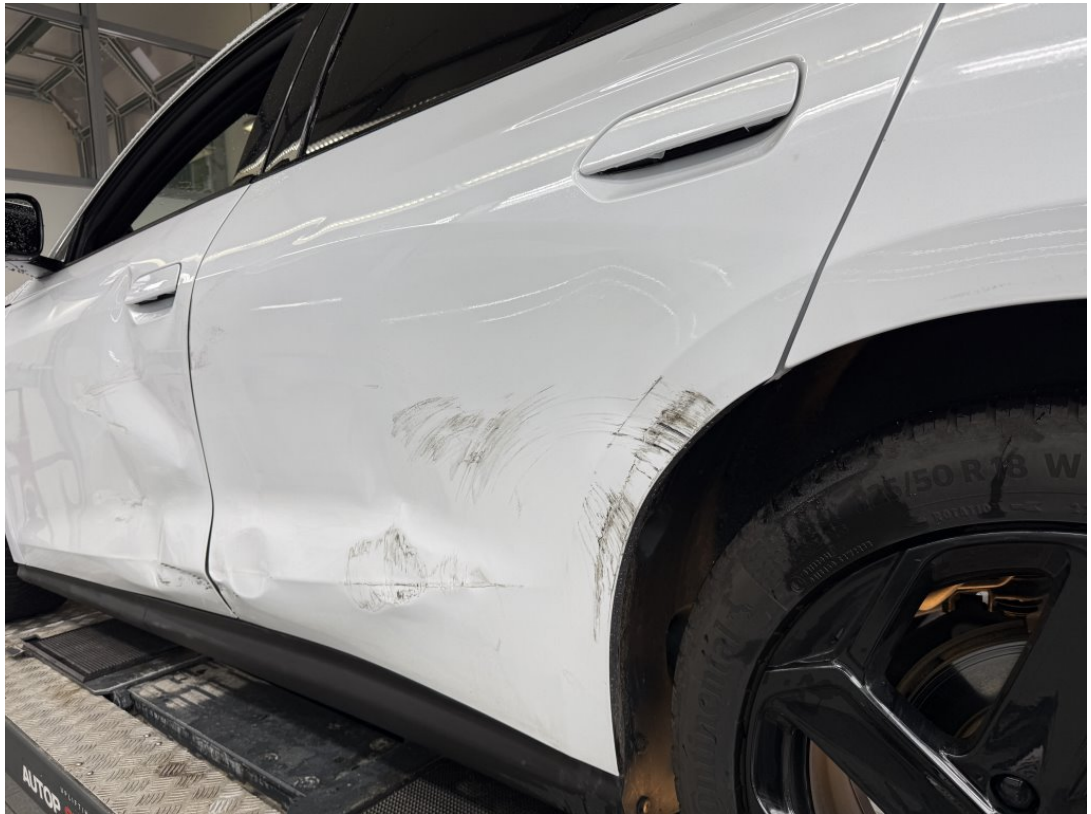
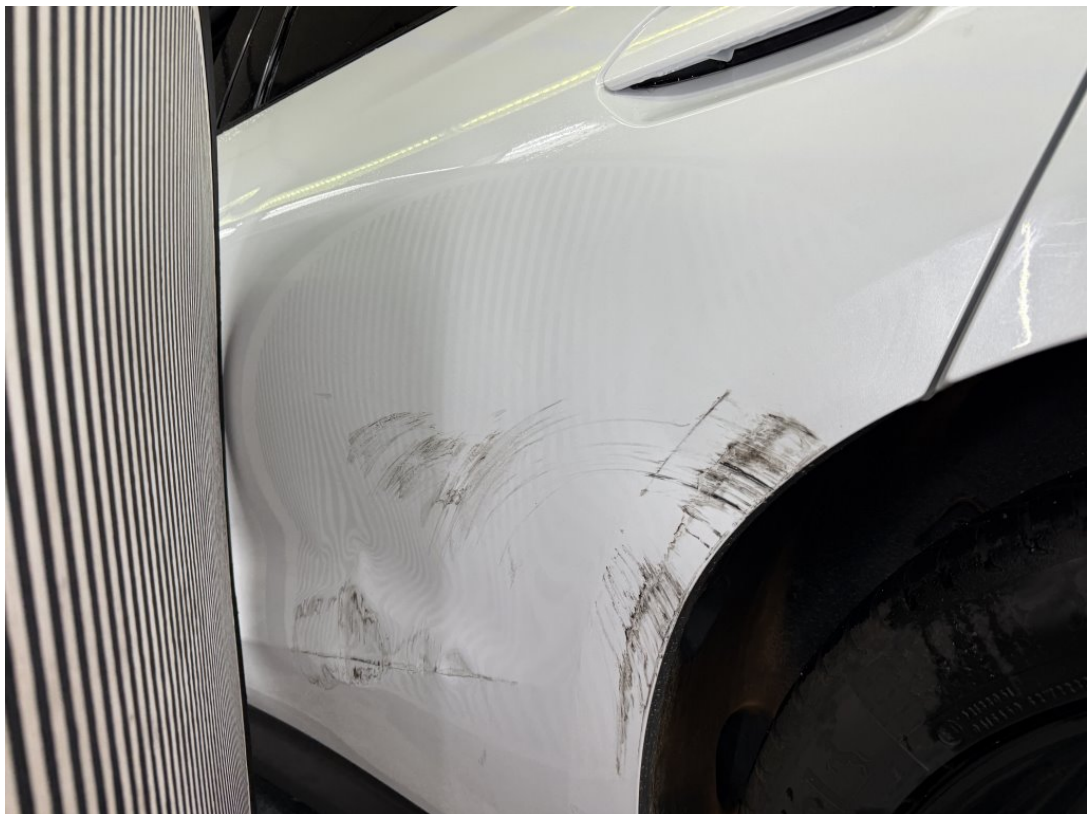
Bild Nr. 019

Tür hinten links beschädigt/deformiert

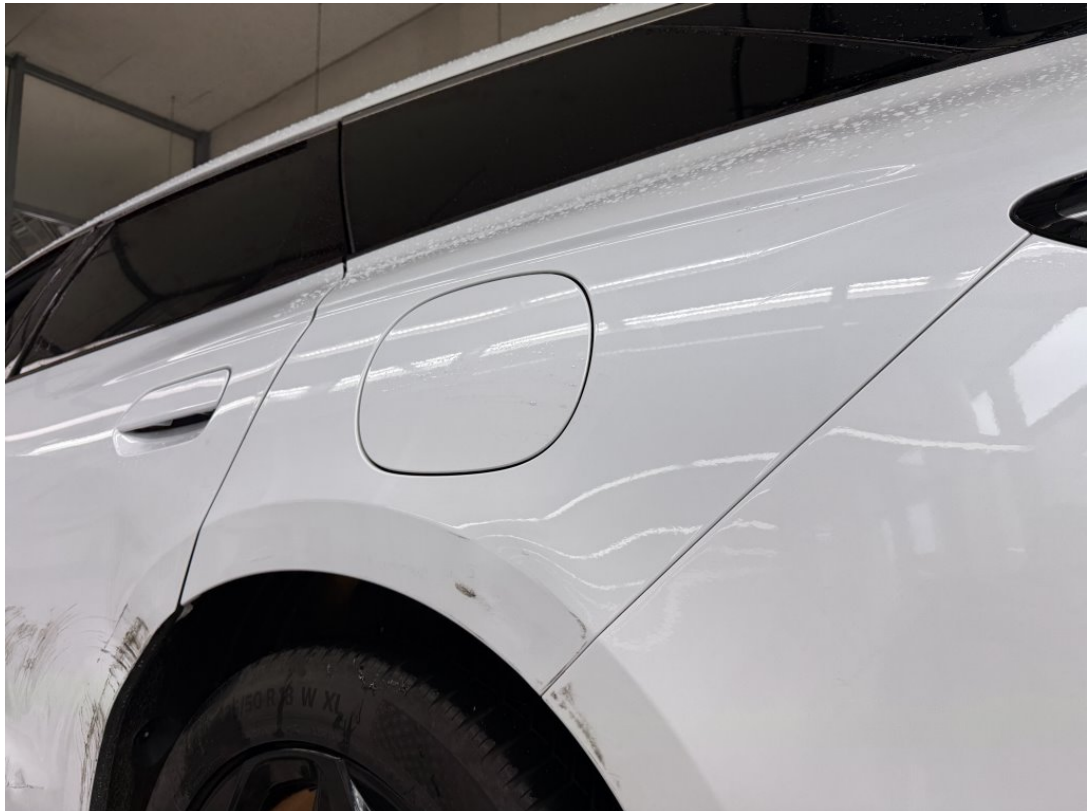
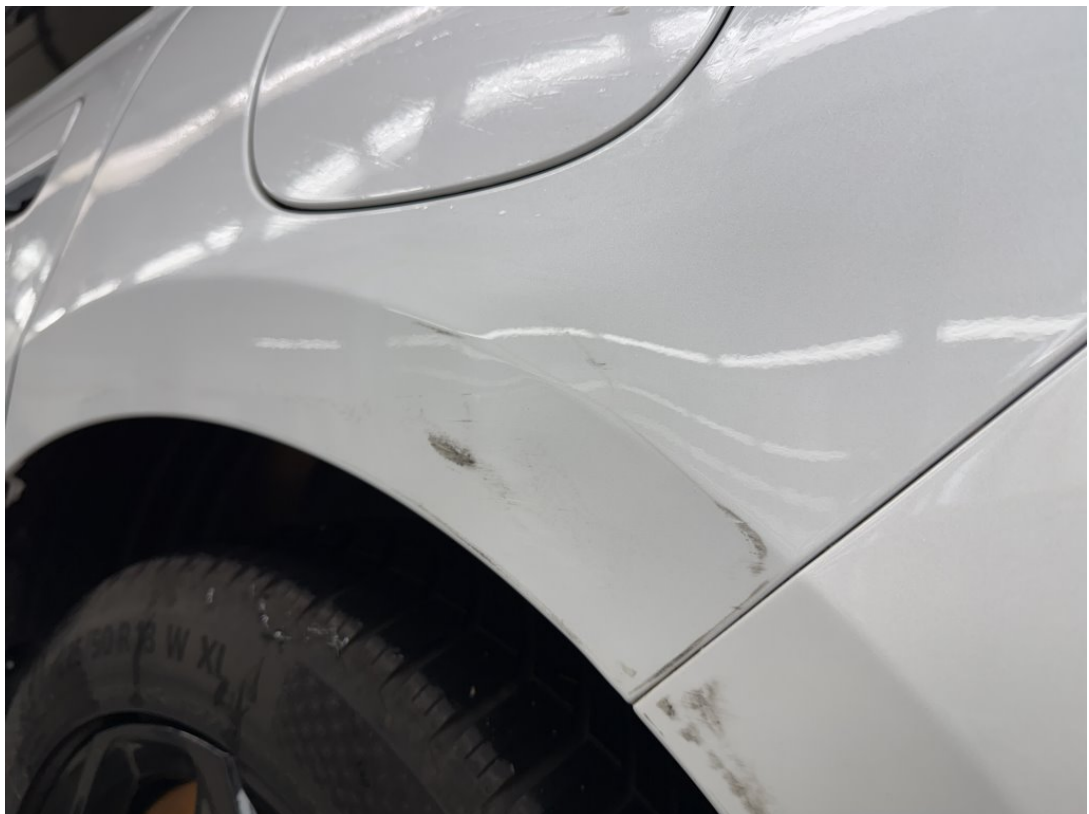
Bild Nr. 021

Seitenwand hinten links beschädigt/deformiert

Seitenwand hinten links beschädigt/deformiert – instand setzen und lackieren

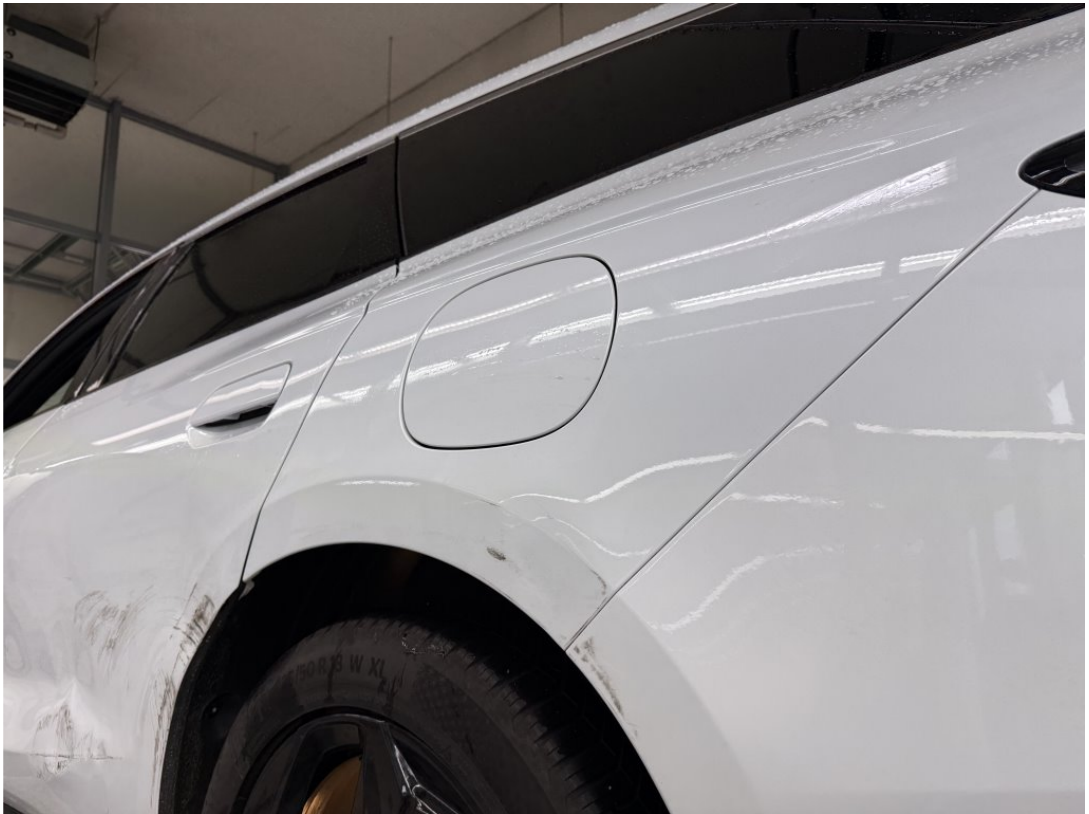
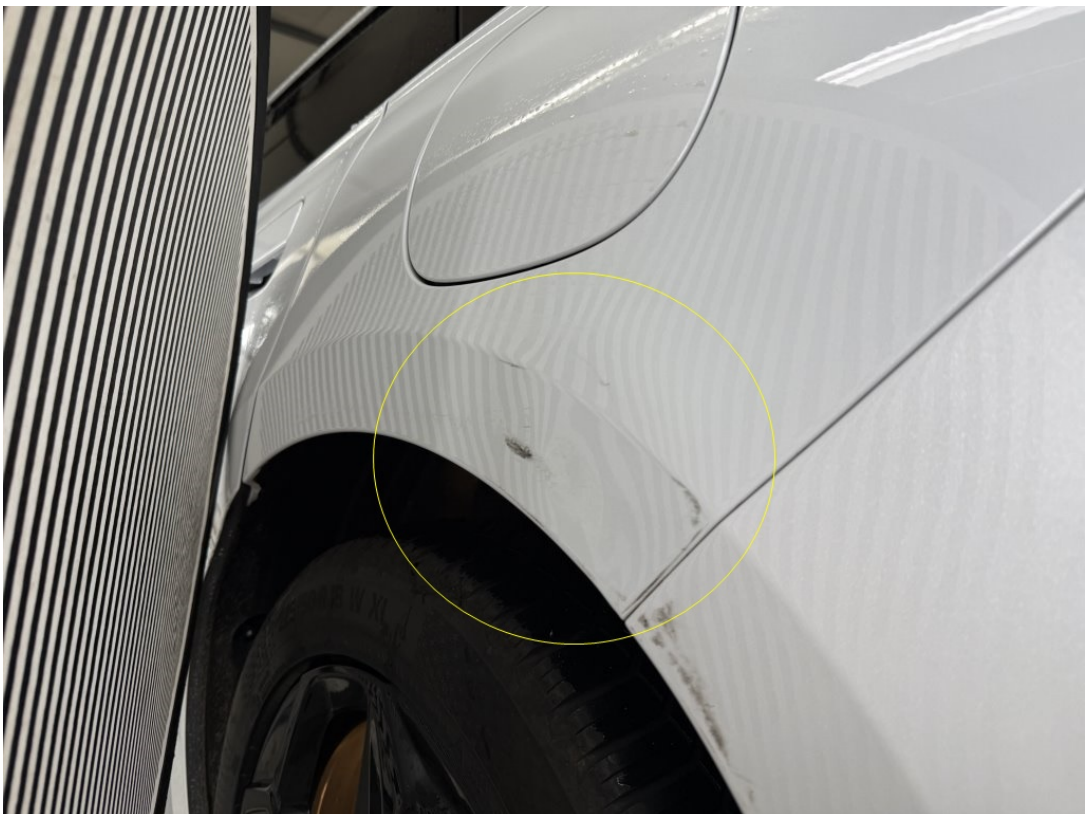
Bild Nr. 023

Seitenwand hinten links beschädigt/deformiert

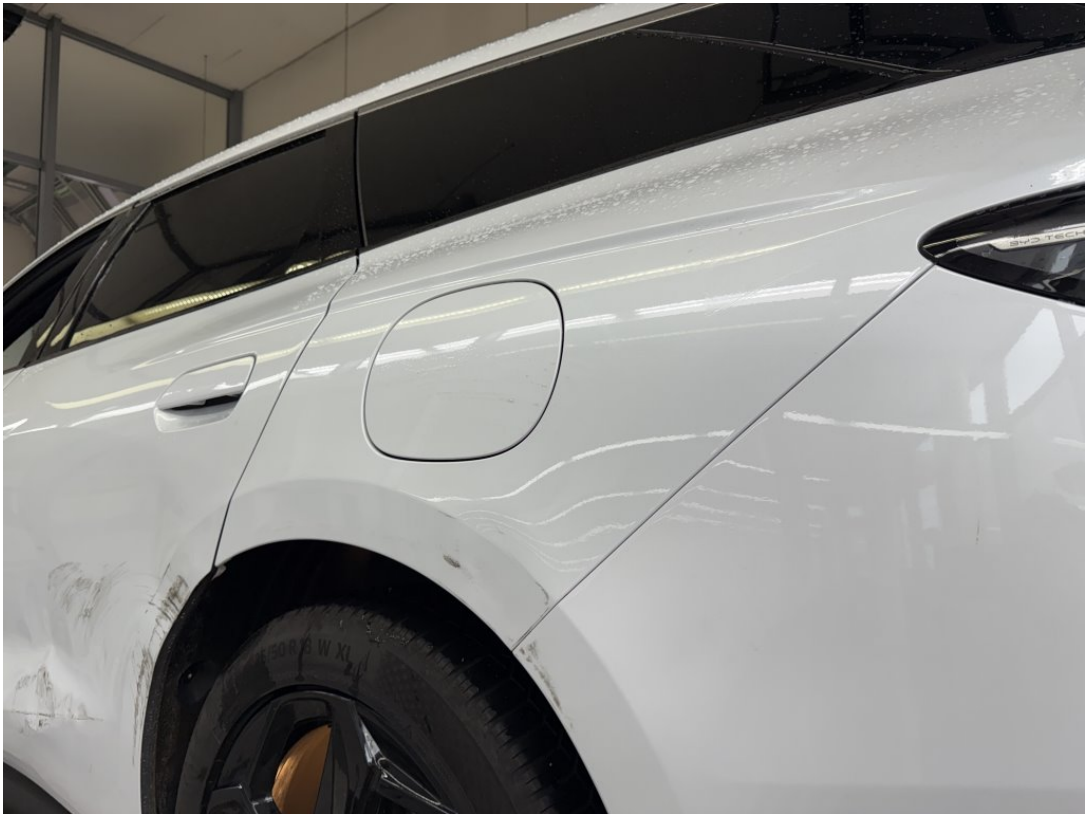
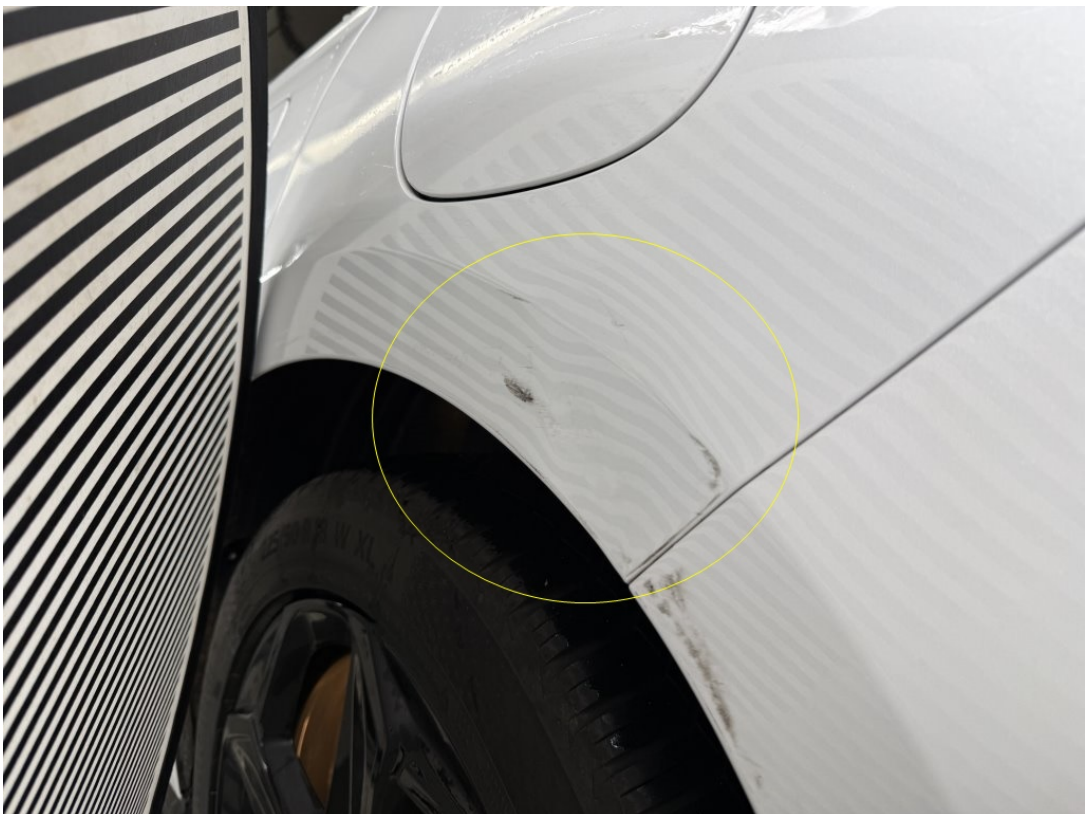
Bild Nr. 025

Seitenwand hinten links beschädigt/deformiert

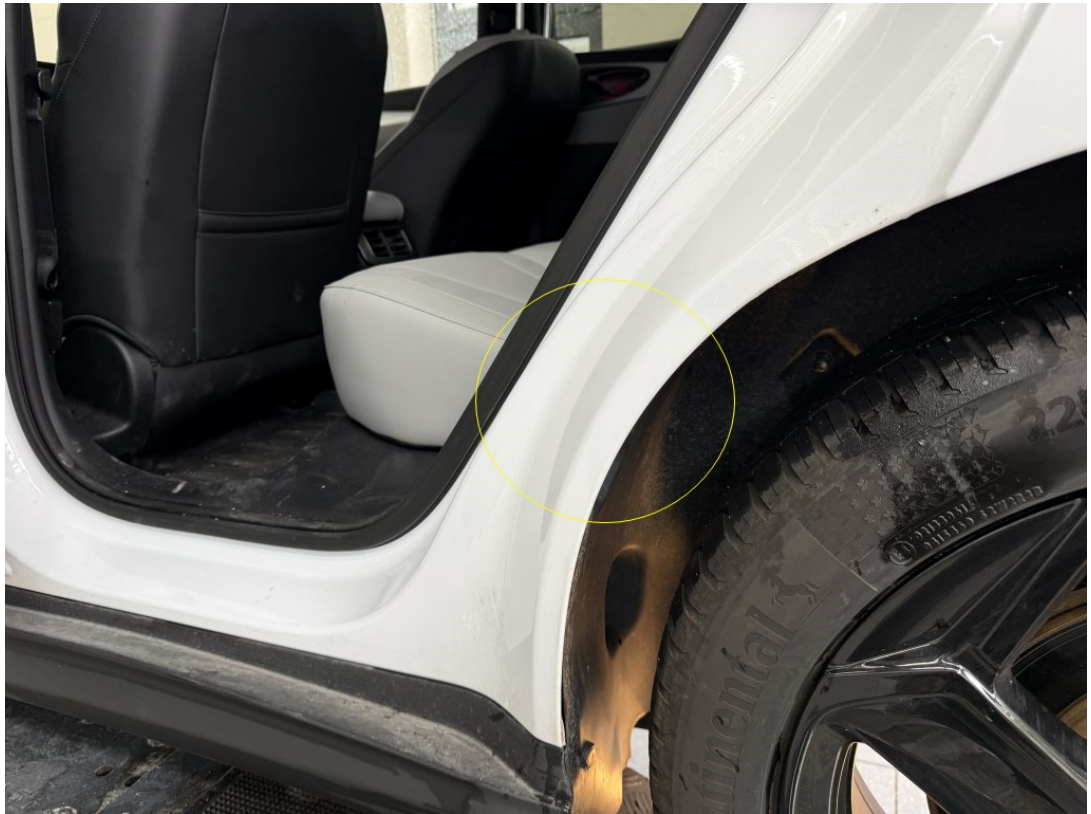
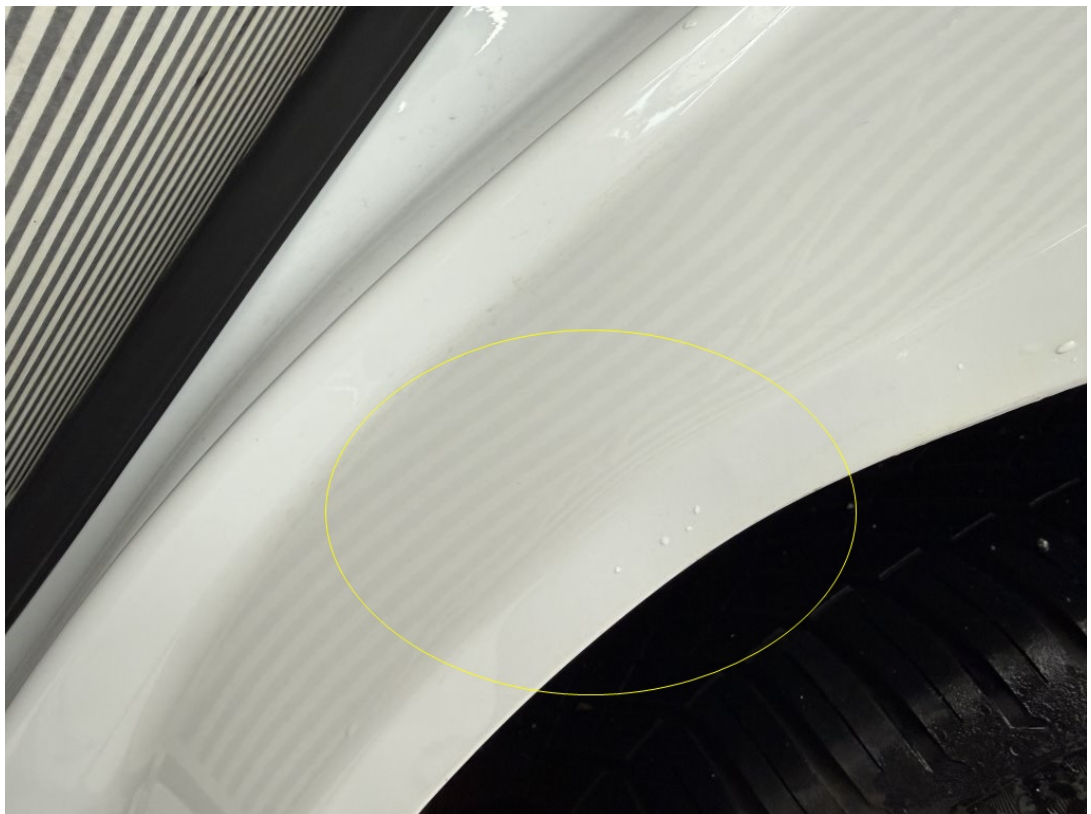
Bild Nr. 027

Seitenwand hinten links beschädigt/deformiert

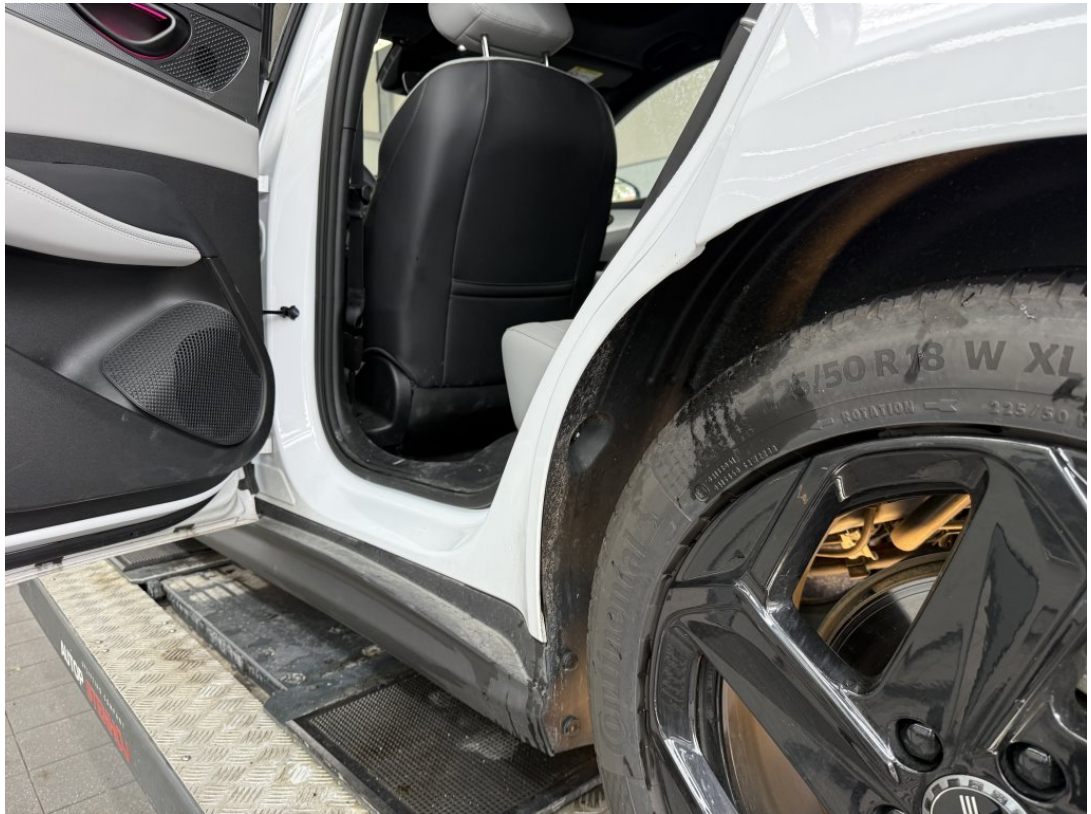
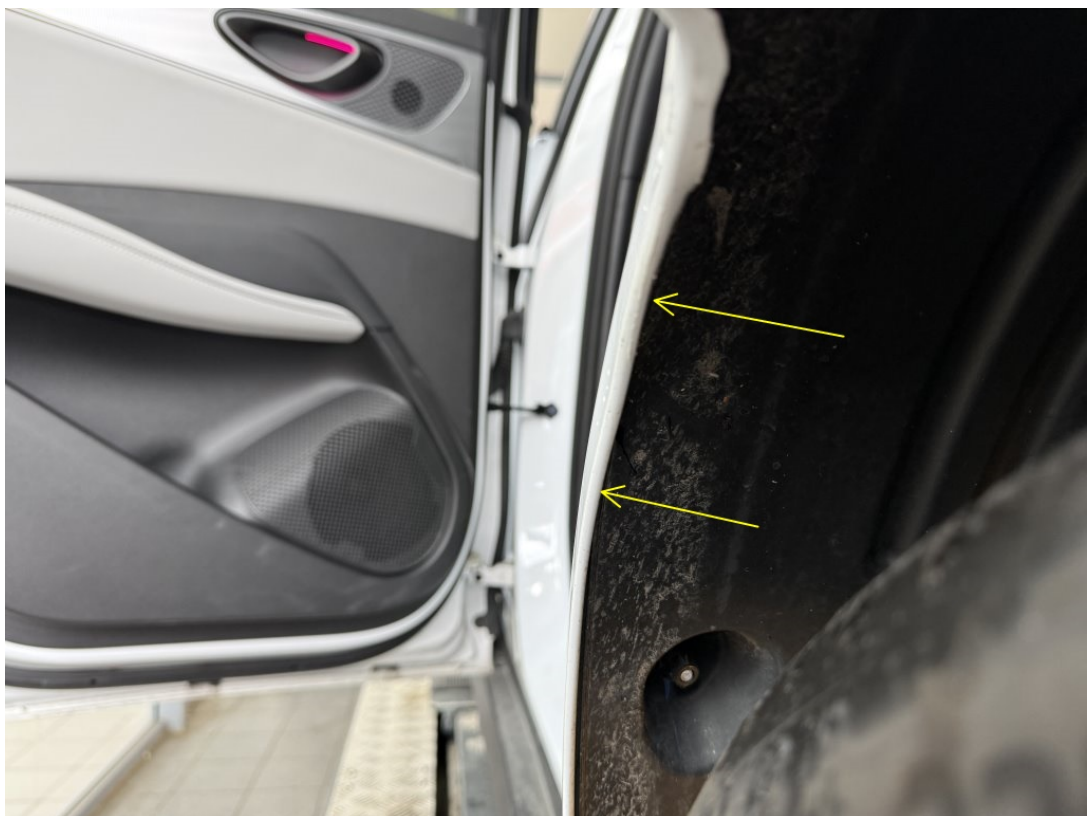
Bild Nr. 029

Seitenwand hinten links beschädigt/deformiert

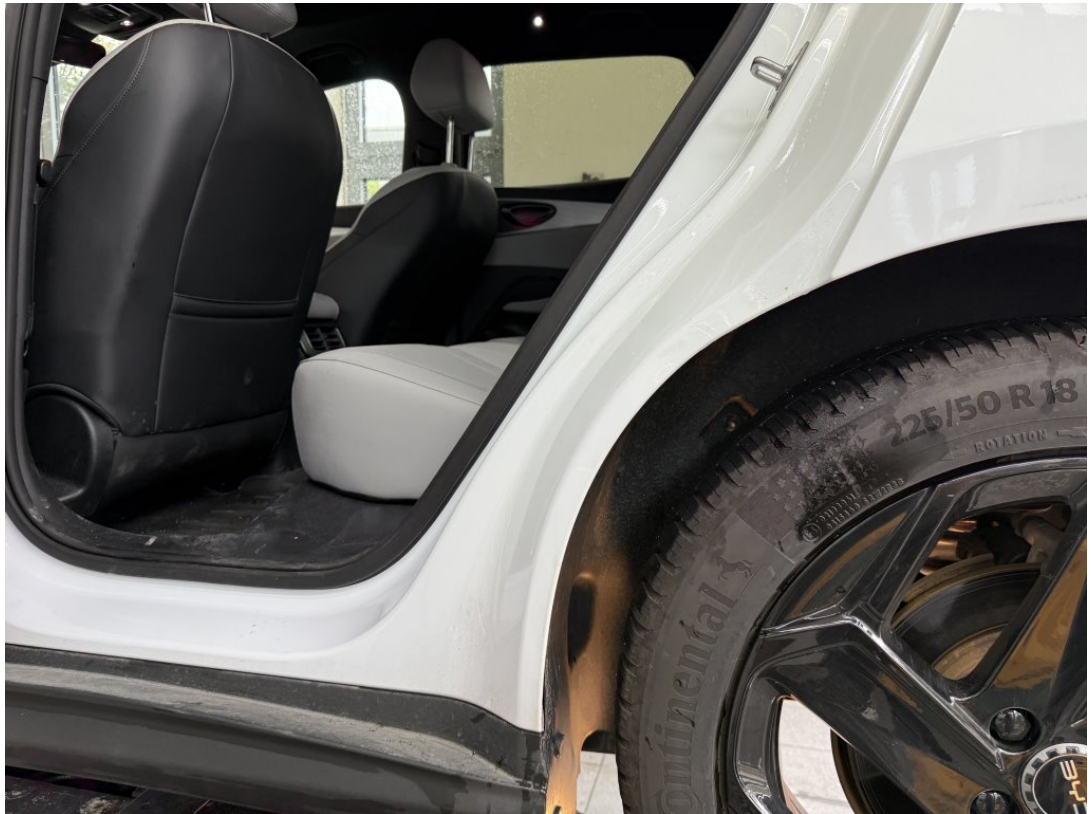
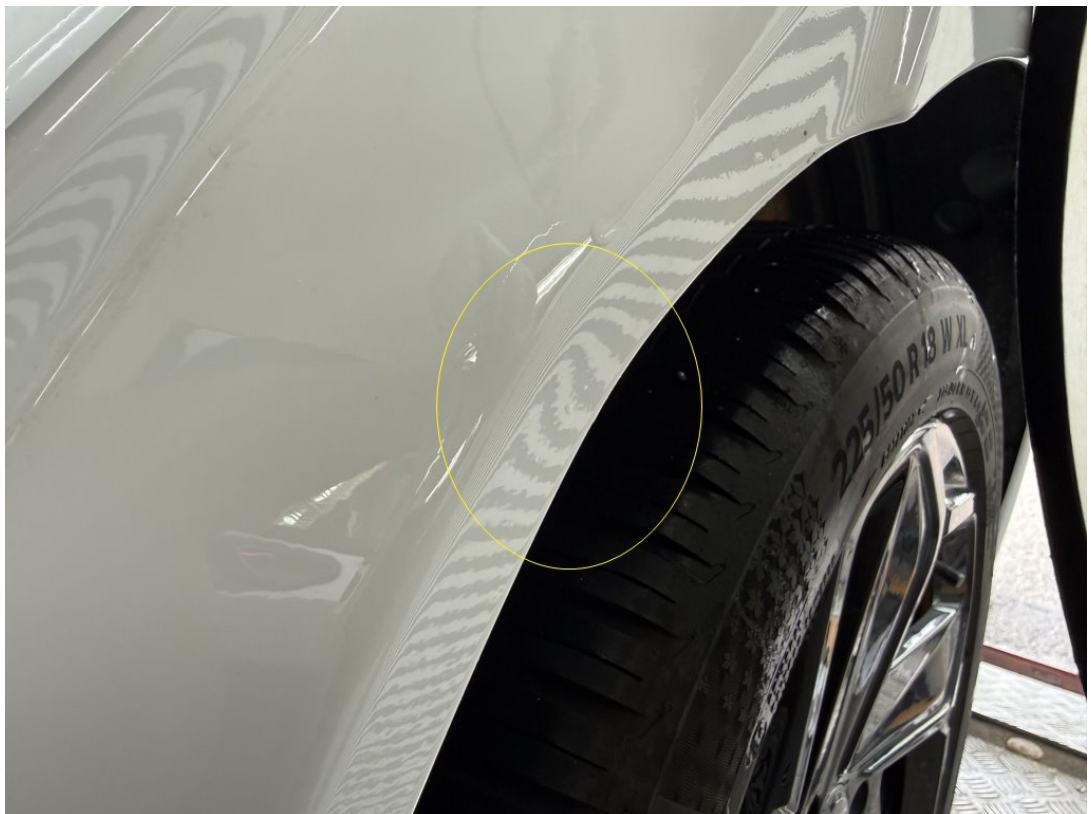
Bild Nr. 031

Seitenwand hinten links beschädigt/deformiert
