**LOTTERSCHMID**  
KFZ-SACHVERSTÄNDIGE

## Unfallschaden

| <b>Schadenart</b> | Unfallschaden | <b>Schaden-Tag</b> | 04.08.2026 |

**Fahrzeugart:** Pkw, SUV, Kleintransporter  
**Türen:** 5  
**Hersteller:** BYD  
**Modell / Typ:** Seal 6 / DM-I Touring  
**KBA-Nummer:** 2439/AAE

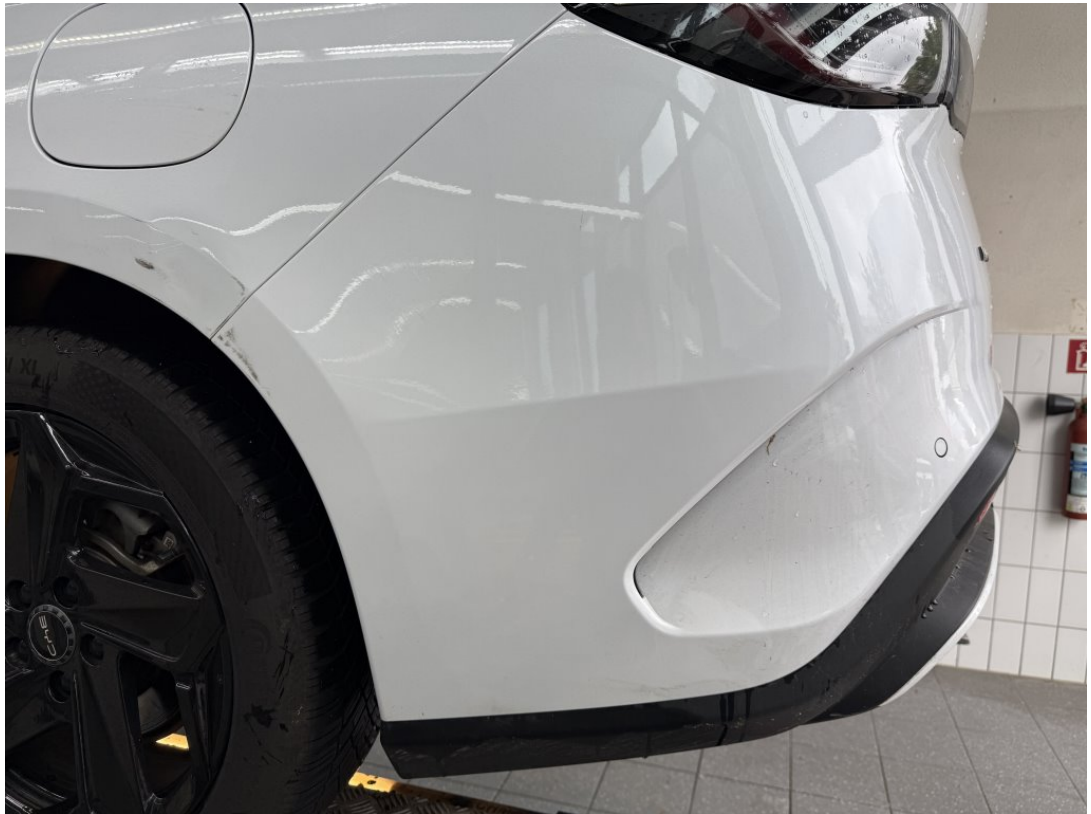
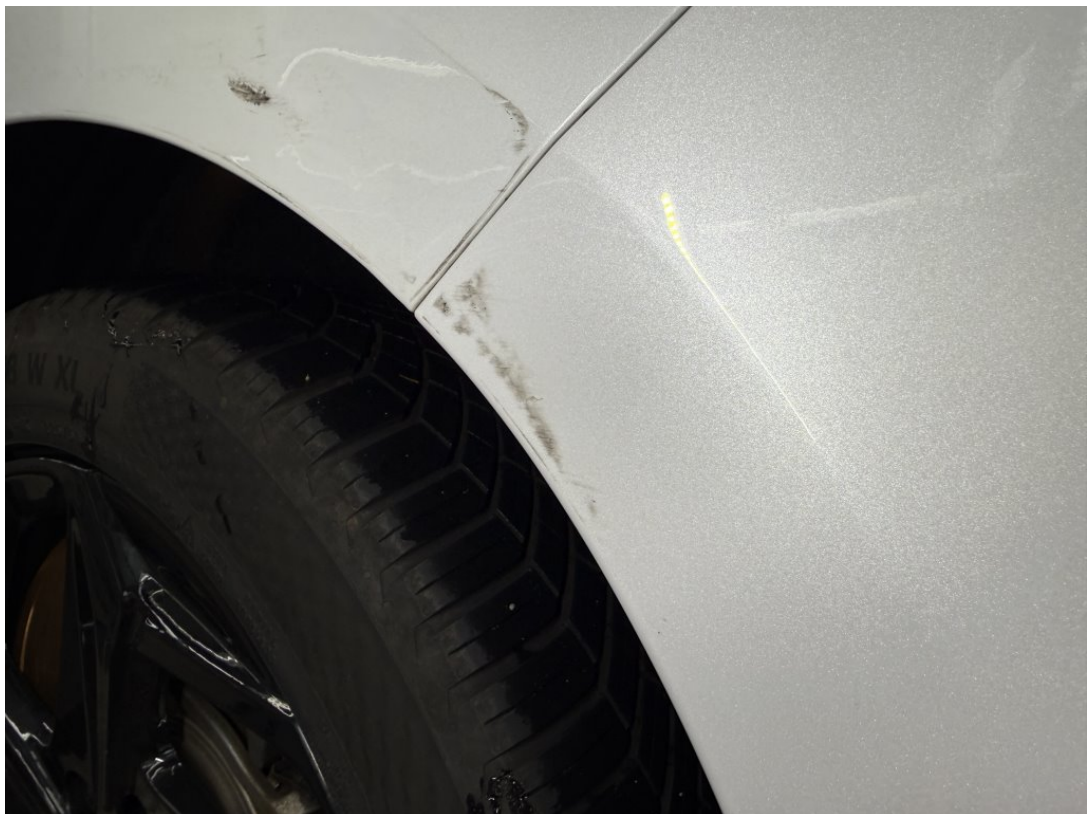
Bild Nr. 033

Verkleidung-Stoßfänger hinten beschädigt/plastisch verformt

Verkleidung-Stoßfänger hinten beschädigt/plastisch verformt - erneuern

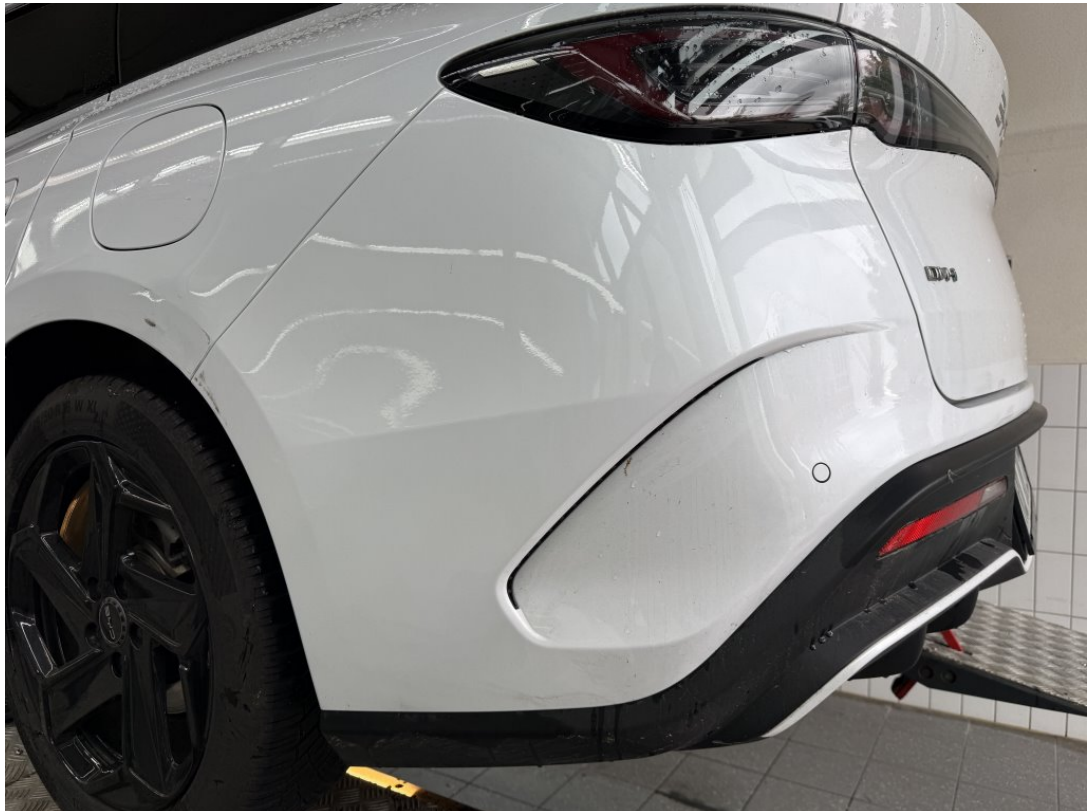
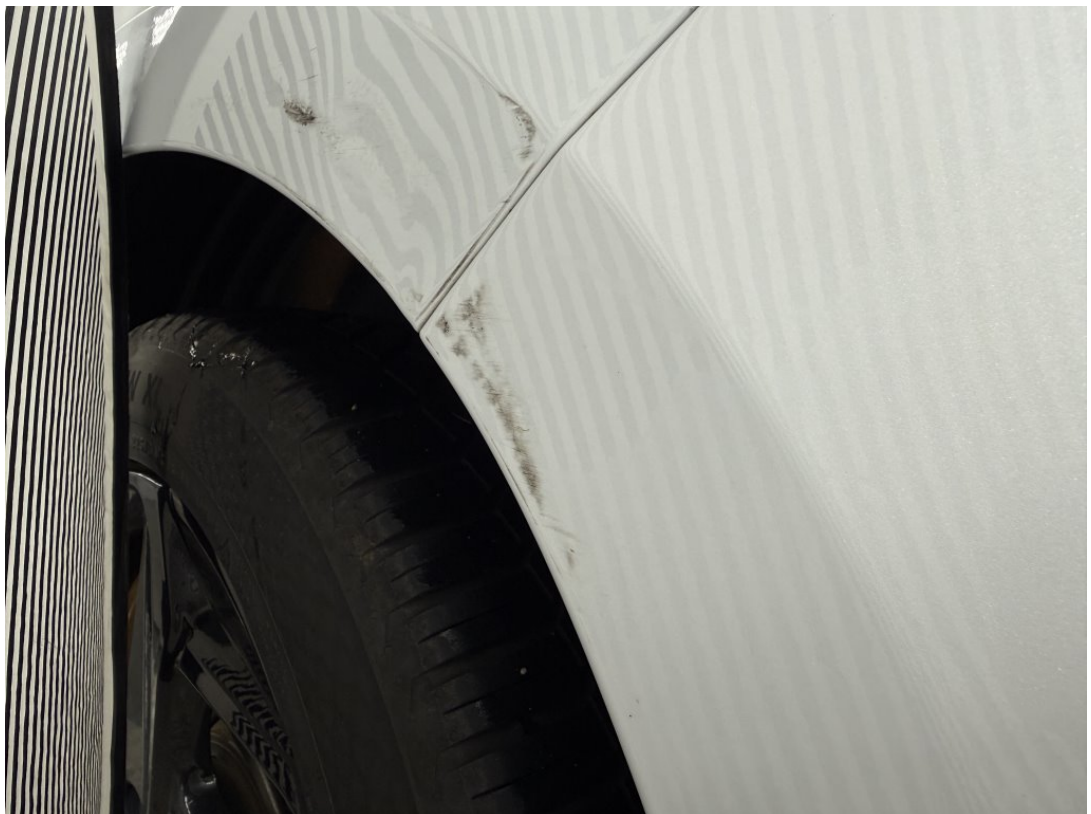
Bild Nr. 035

Verkleidung-Stoßfänger hinten beschädigt/plastisch verformt

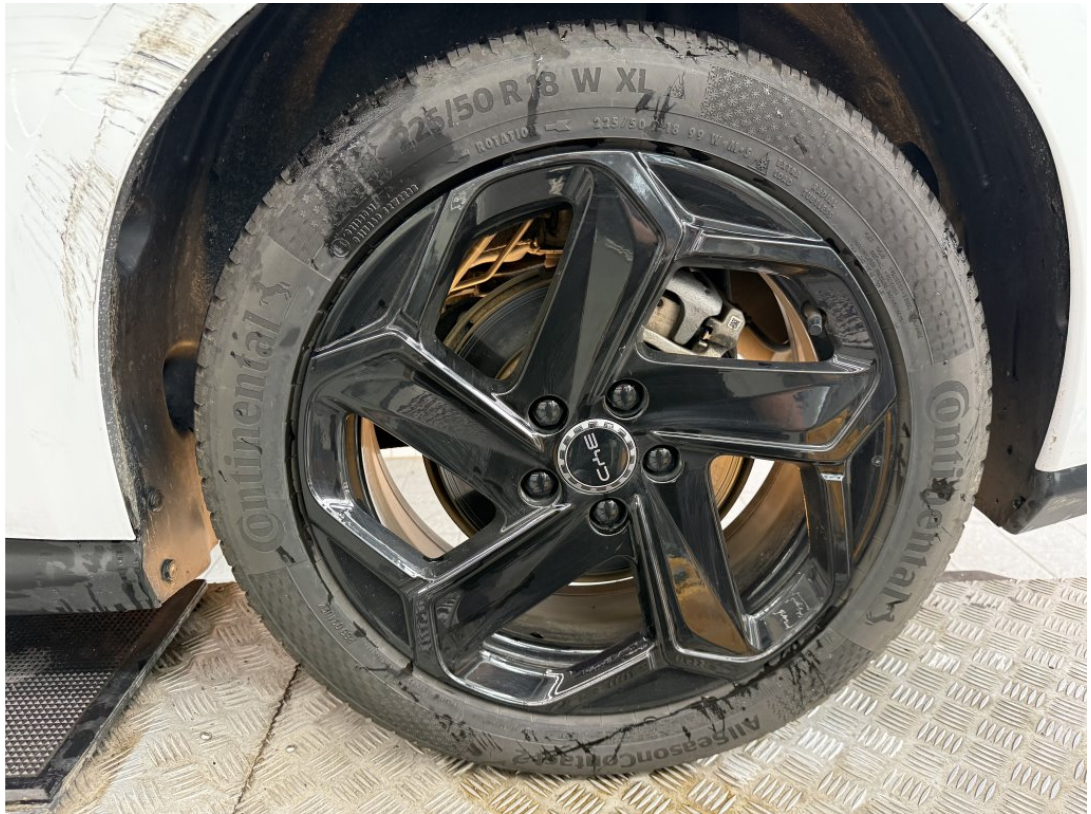
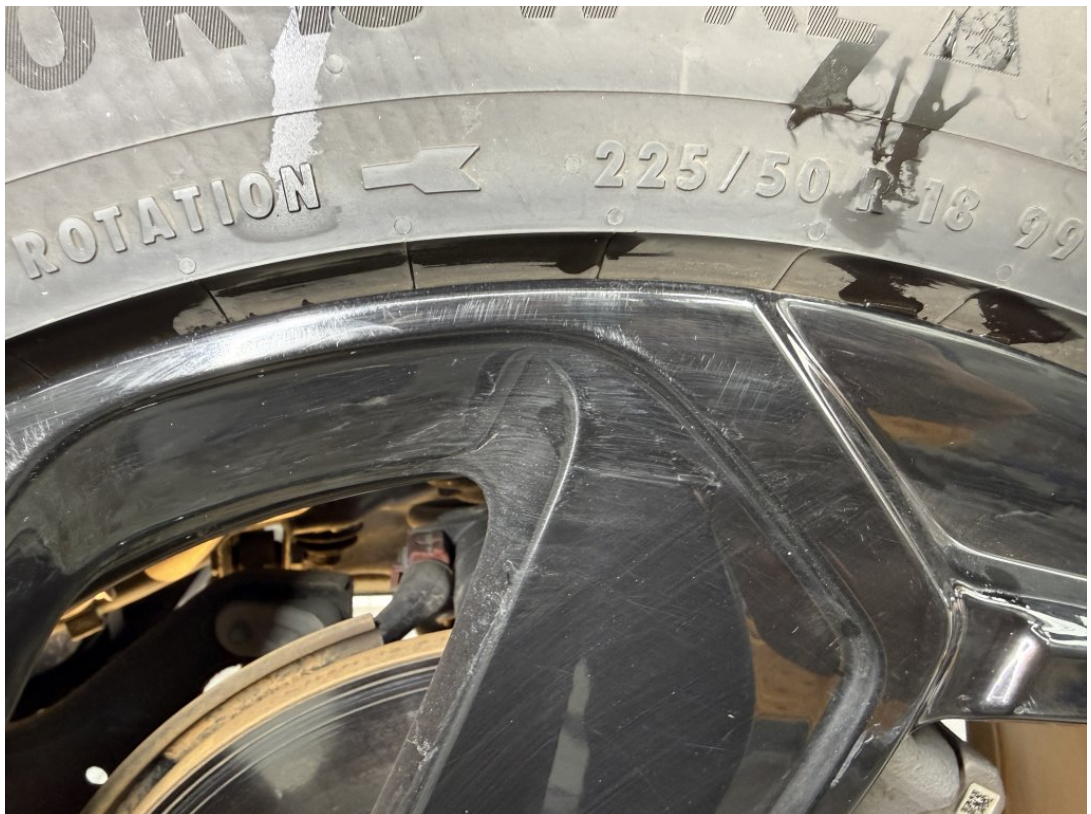
Bild Nr. 037

Felge hinten links beschädigt (Materialabtrag)

Felge hinten links beschädigt (Materialabtrag) - erneuern

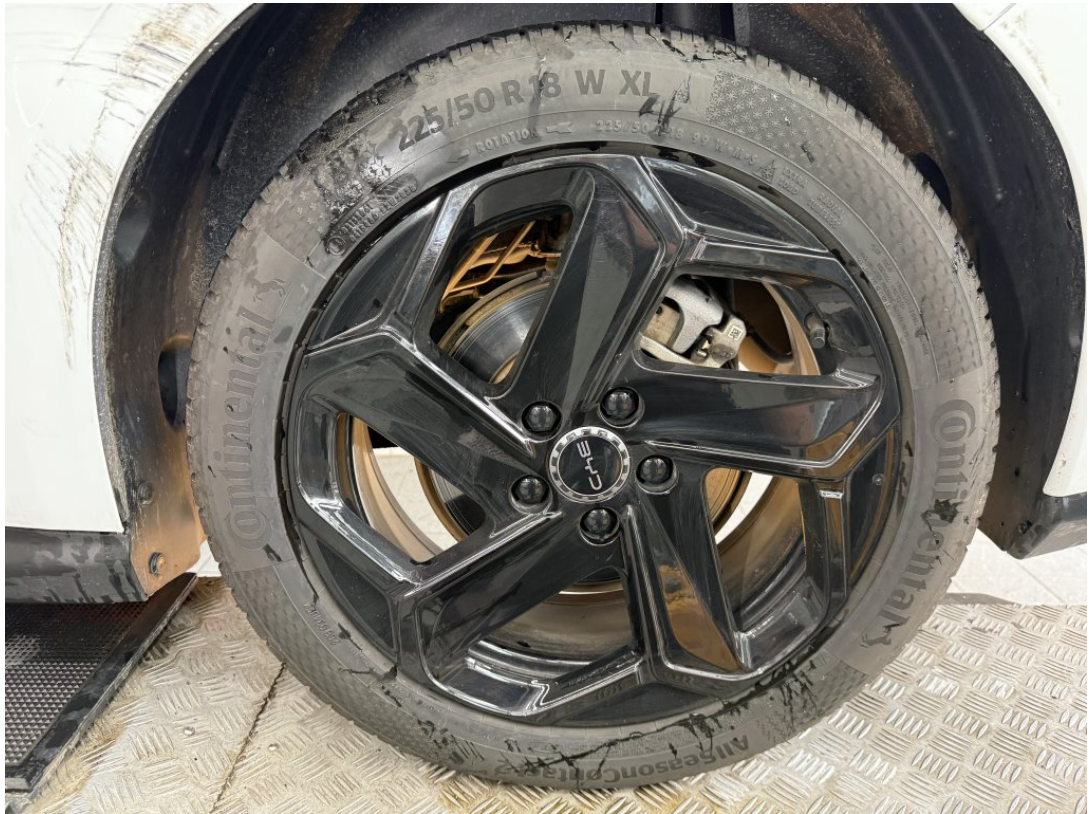
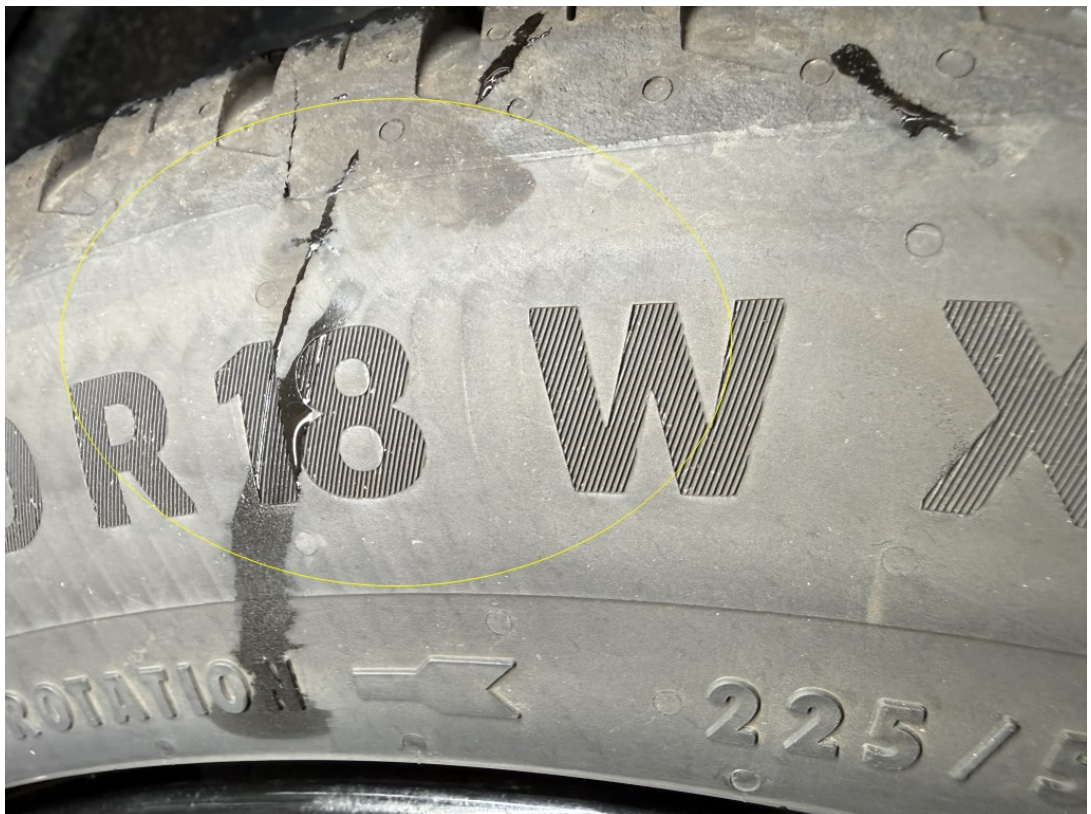
Bild Nr. 039

Reifen hinten links (Reifenwand) beschädigt

Reifen hinten links (Reifenwand) beschädigt – erneuern
