## Ford Fiesta Ambiente

EZ 02/2007 | Kleinwagen | Benzin | Schaltgetriebe | 96.908km

Fahrzeug aufgenommen am: 05.08.2026

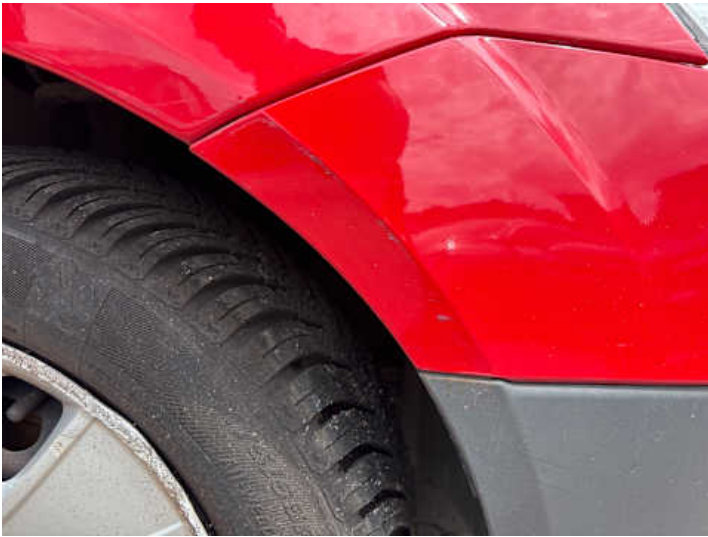
Stoßstange vorne (Lackschaden, Kratzer)

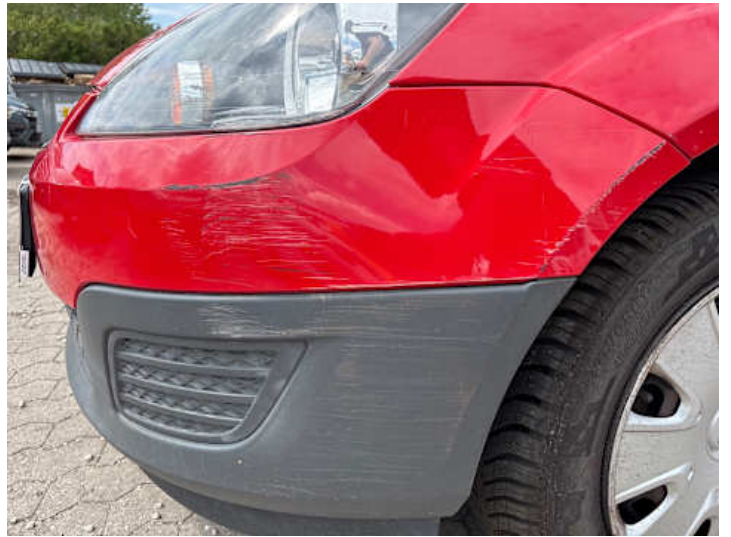
Stoßstange vorne (Lackschaden, Kratzer)

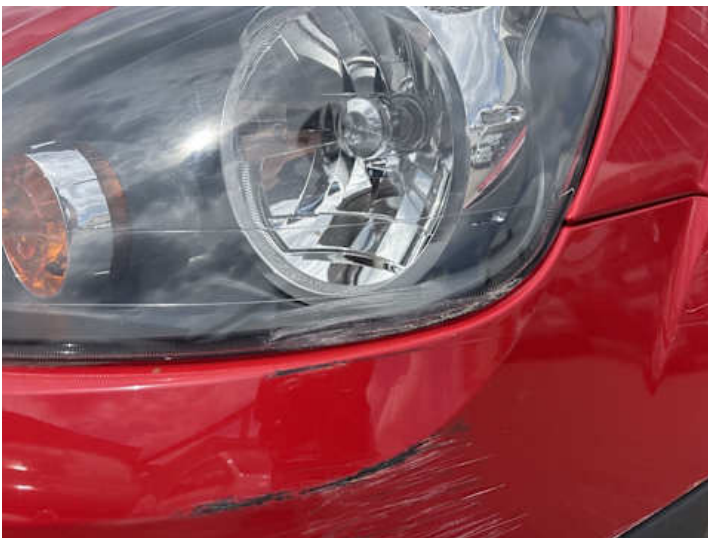
Scheinwerfer (links) (Kratzer)

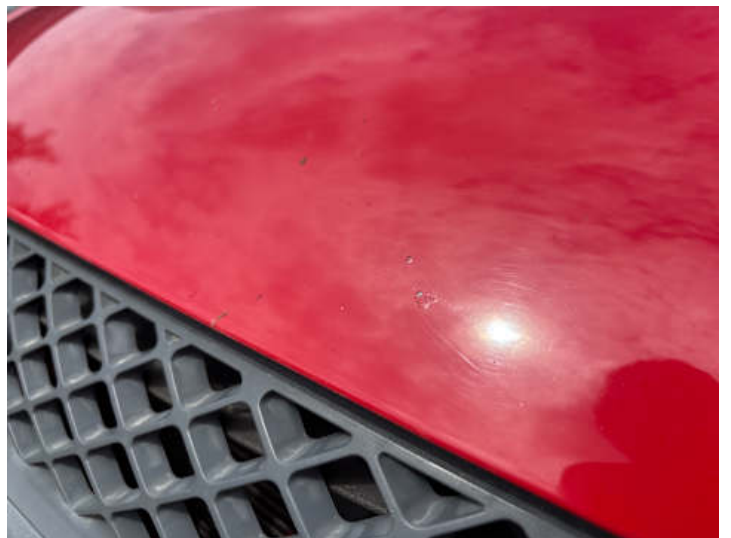
Motorhaube (Steinschlag)

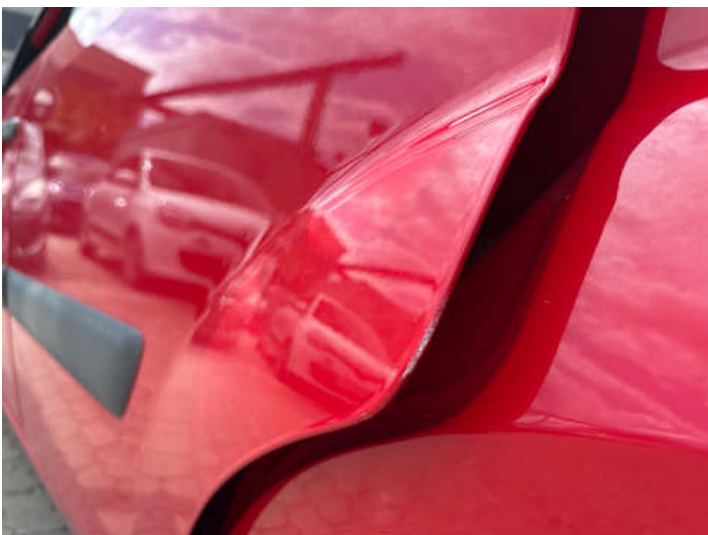
Türe hinten links (Kratzer)

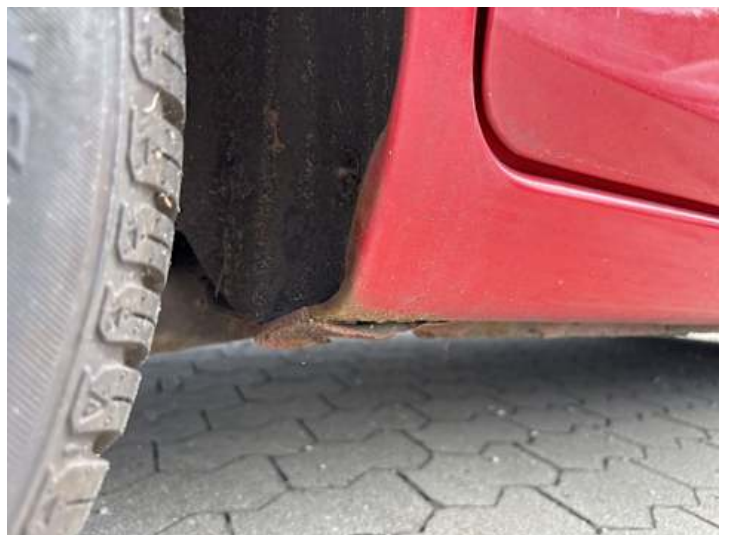
Schweller rechts (Rost)

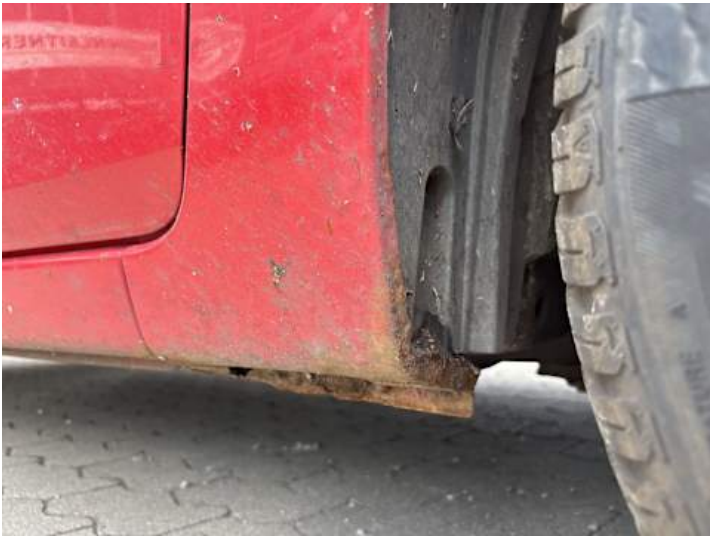
Kotflügel vorne rechts (Rost)

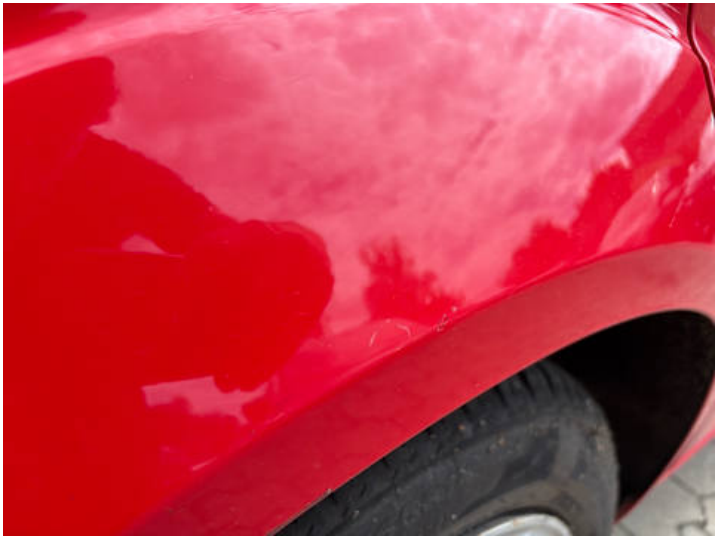
Seitenteil hinten rechts (Lackschaden)
