Fiat

FIAT DUCATO H2 KASTENWAGEN (290/295)(11.2023->) 35 L4H2 180 MULTIJET MAXI HOCHDACH VERBLECHT MOTOR 2,2 LTR. - 132 KW TURBODIESEL  
MULTIJET POWER KASTEN HOCHRAUM STANDARD

VIN: ZFA250003SG029911

**Bewertungsort**  
AKB Zörbig

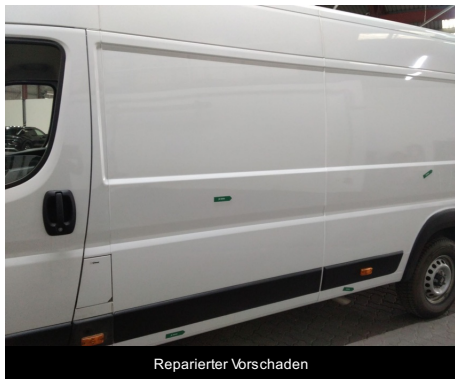
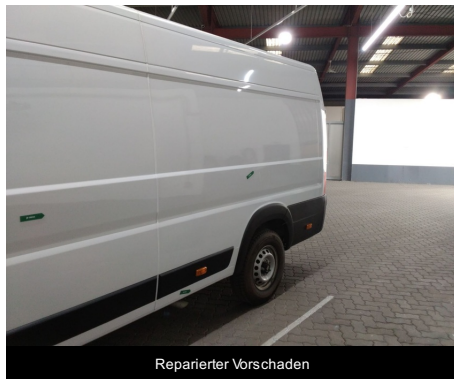
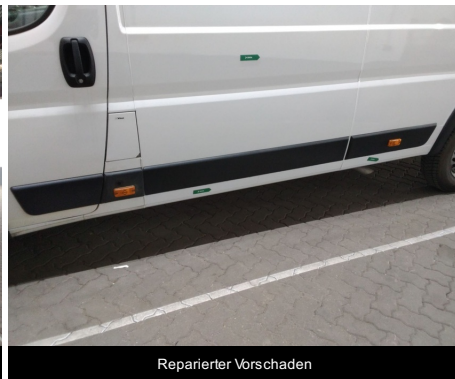
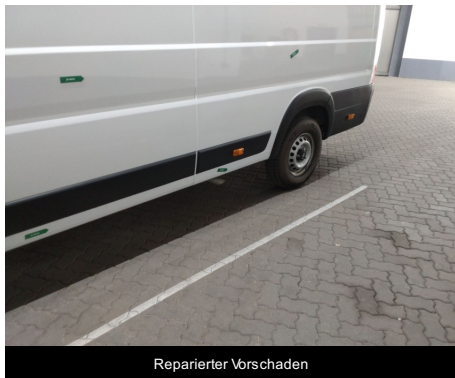
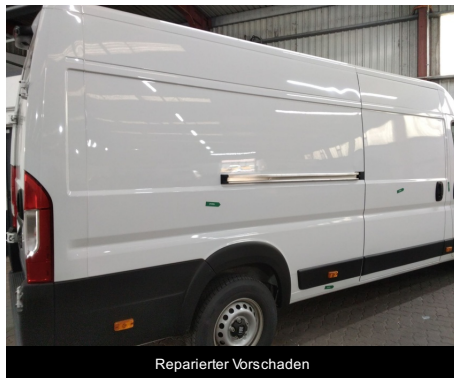
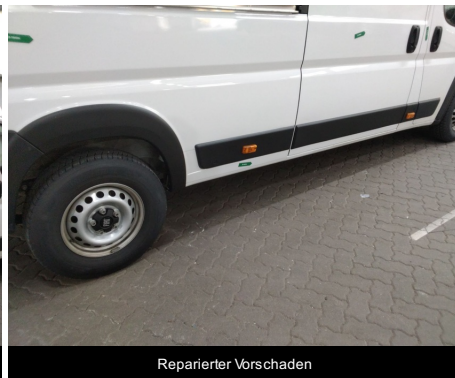
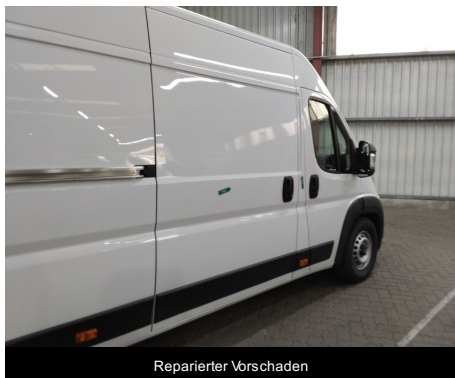
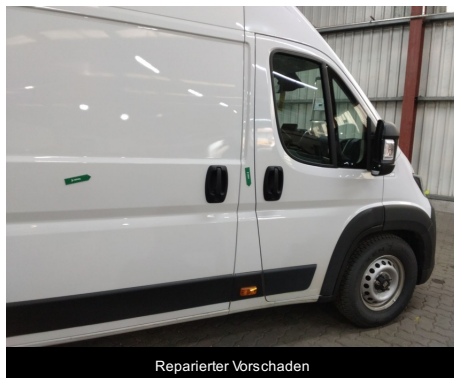
Reparierter VS Seitenwand L+HL+HR, Schweller L+HL,HR, Schiebetür R, B-Säule R

Reparierter Vorschaden

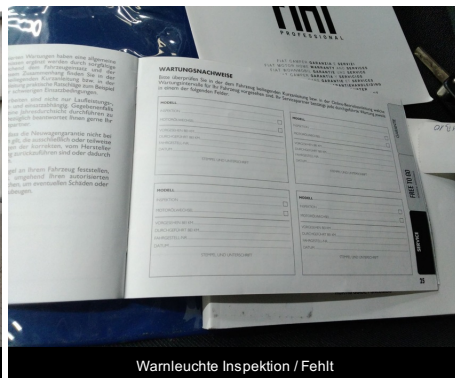
| # | Element | Defekt | Korrektur |
|---|---|---|---|
| 001 | Warnleuchte Inspektion | Fehlt | Ausführen |

Warnleuchte Inspektion / Fehlt

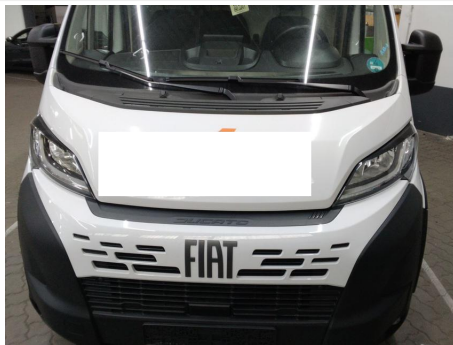
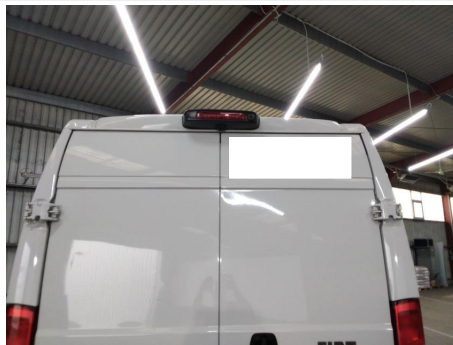
| # | Element | Defekt | Korrektur |
|---|---|---|---|
| 002 | Entklebung / - | Beklebt | Akzeptabel |

Entklebung / - / Beklebt

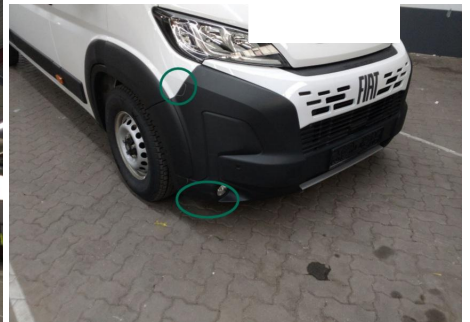
| # | Element | Defekt | Korrektur |
|---|---|---|---|
| 003 | Stoßfänger / Vorne Rechts<br>Lackiert : Nein | Kratzer | Smart Repair |

Stoßfänger / Vorne Rechts / Kratzer

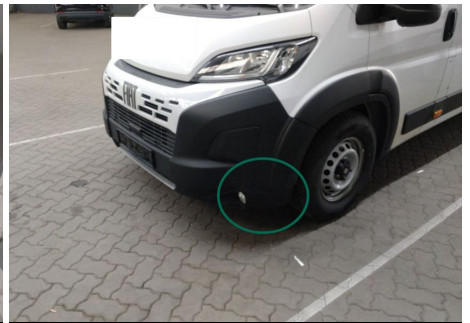
| 004 | Stoßfänger / Vorne Links<br>Lackiert : Nein | Kratzer | Smart Repair |

Stoßfänger / Vorne Links / Kratzer

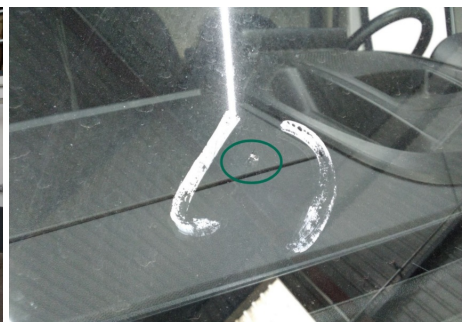
| 005 | Windschutzscheibe / - | Steinschlag | Smart Repair |

Windschutzscheibe / - / Steinschlag

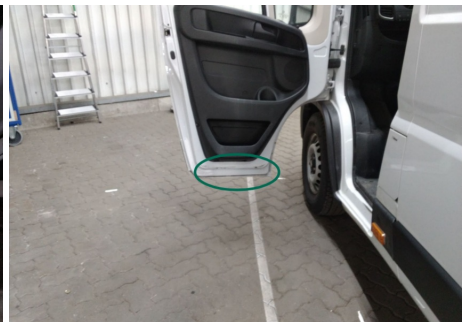
| 007 | Tür / Innenraum Vorne Links<br>Mit Fenster : Nein | Abgewetzt | Lackieren |

Tür / Innenraum Vorne Links / Abgewetzt

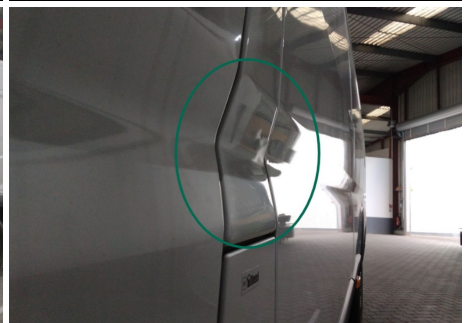
| 008 | B-Säule außen / Vorne Links <sup>1</sup> | Fleck | Polieren |

B-Säule außen / Vorne Links / Fleck

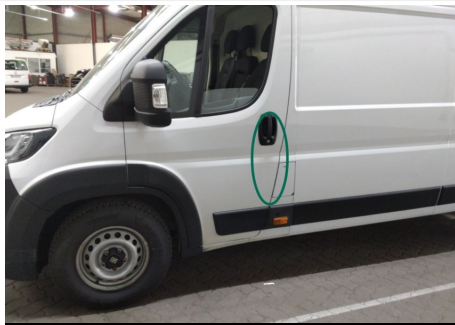
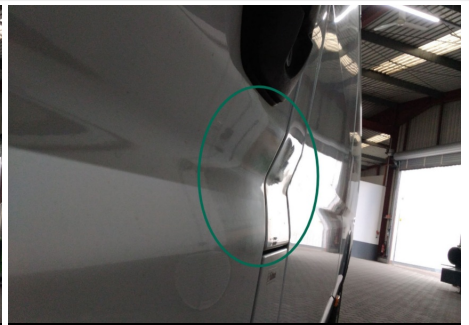
| 009 | Tür / Vorne Links <sup>2</sup> | Fleck | Polieren |

Tür / Vorne Links / Fleck

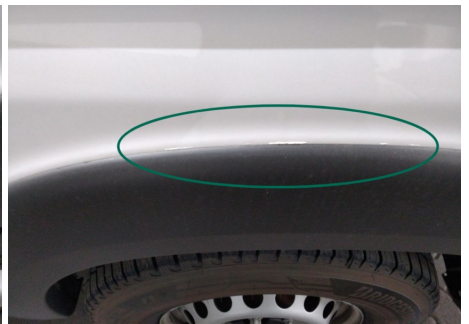
Seitenwand / Hinten Links <sup>3</sup>  
Mit Fenster : Nein

Schlecht Repariert

Seitenwand / Hinten Links / Schlecht Repariert

Lackieren

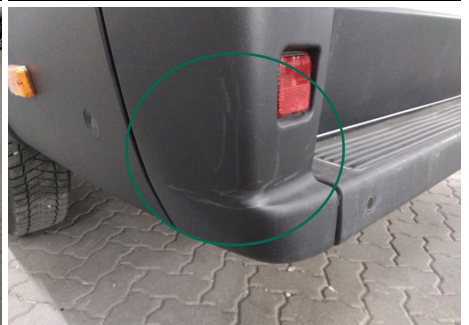
Stoßfänger / Hinten Links

Kratzer

Stoßfänger / Hinten Links / Kratzer

Smart Repair

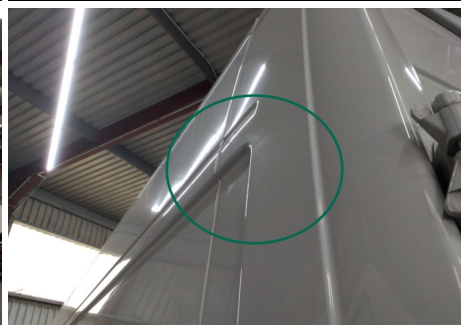
Säule / Hinten Links <sup>4</sup>

Fleck

Säule / Hinten Links / Fleck

Polieren

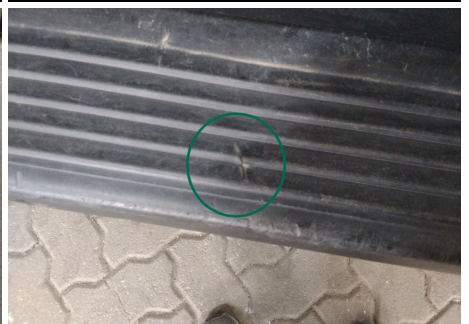
Stoßfänger / Hinten

Kratzer

Stoßfänger / Hinten / Kratzer

Ersetzen

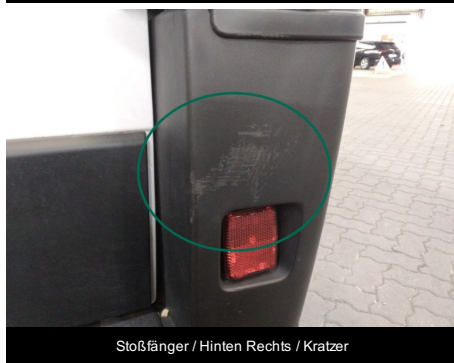
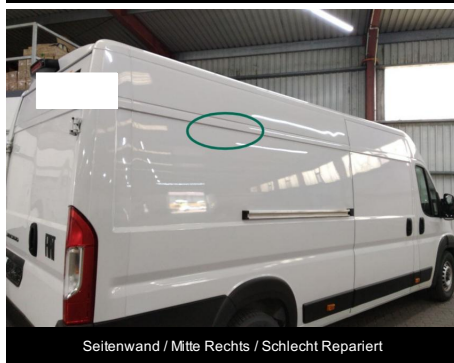
Stoßfänger / Hinten Rechts

Kratzer

Stoßfänger / Hinten Rechts / Kratzer

Smart Repair

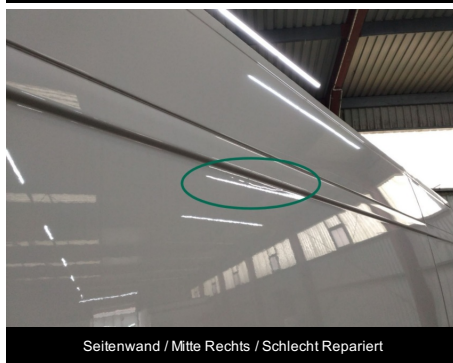
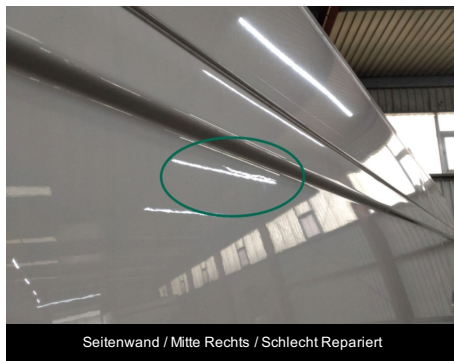
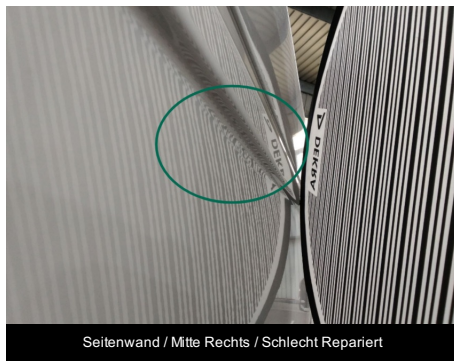
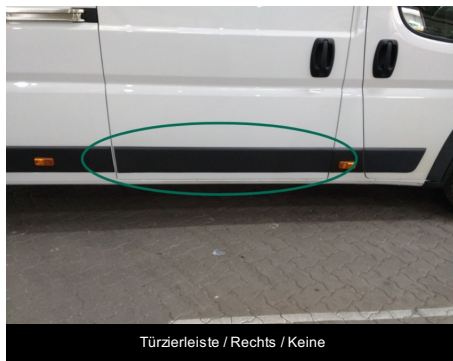
Seitenwand / Mitte Rechts <sup>5</sup>  
Mit Fenster : Nein

Schlecht Repariert

Seitenwand / Mitte Rechts / Schlecht Repariert

Polieren

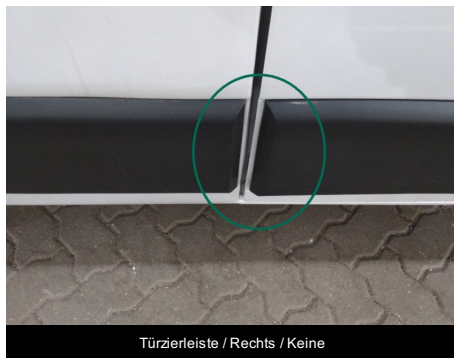
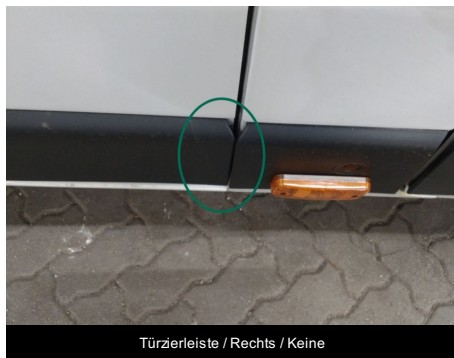
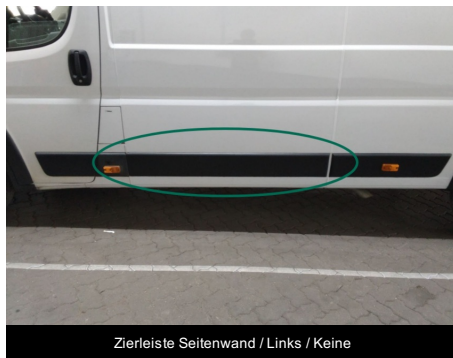
016 Türzierleiste / Rechts<sup>6</sup>  
Lackiert : Nein / Verchromt : Nein

Türzierleiste / Rechts / Keine

Reparieren

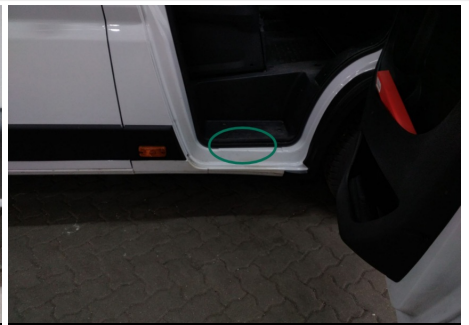
017 Zierleiste Seitenwand / Links<sup>7</sup>  
Lackiert : Nein / Verchromt : Nein

Türeinstieg / Vorne Rechts / Abgewetzt

Reparieren

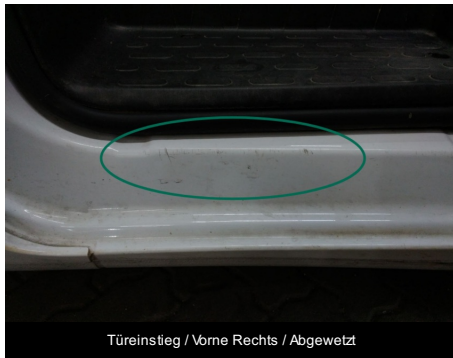
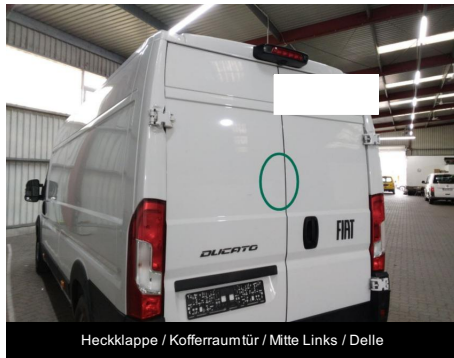
018 Türeinstieg / Vorne Rechts

Abgewetzt

Türeinstieg / Vorne Rechts / Abgewetzt

Lackieren

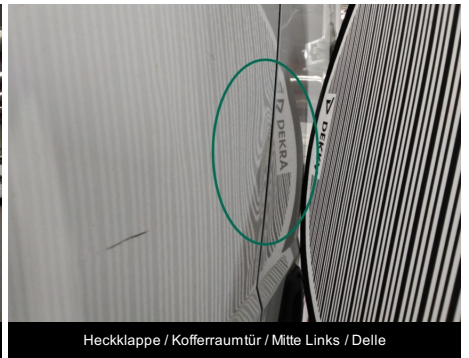
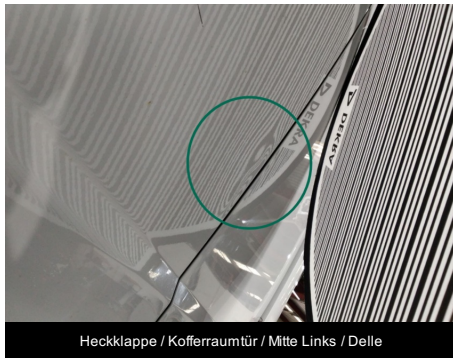
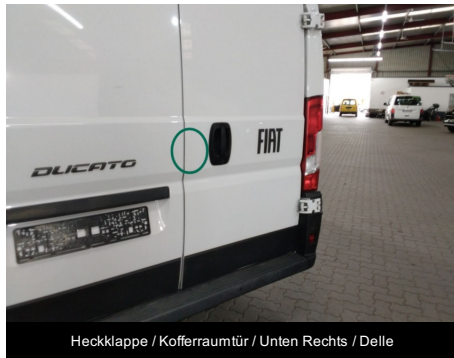
019 Heckklappe / Kofferraumtür / Mitte Links  
Mit Fenster : Nein

Delle

Heckklappe / Kofferraumtür / Mitte Links / Delle

Smart Repair

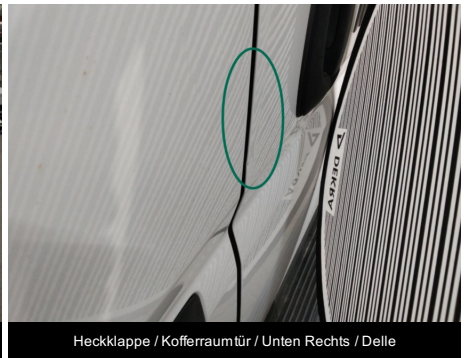
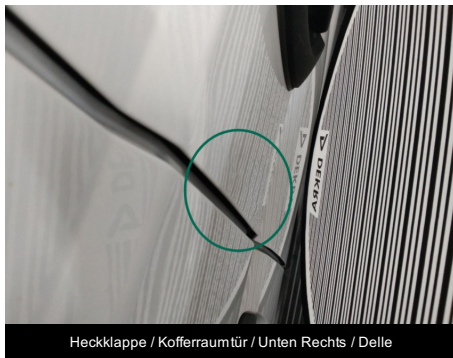
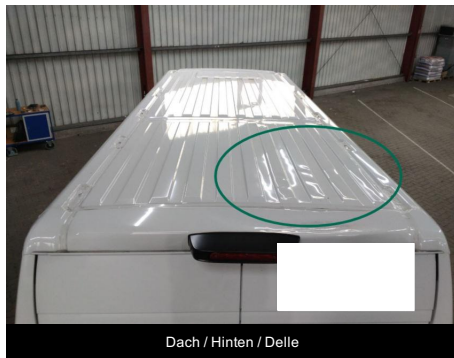
020 Heckklappe / Kofferraumtür / Unten Rechts  
Mit Fenster : Nein

Delle

Heckklappe / Kofferraumtür / Unten Rechts / Delle

Smart Repair

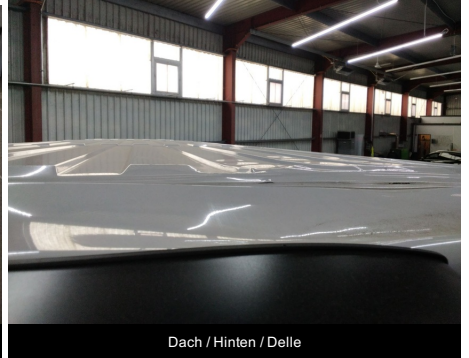
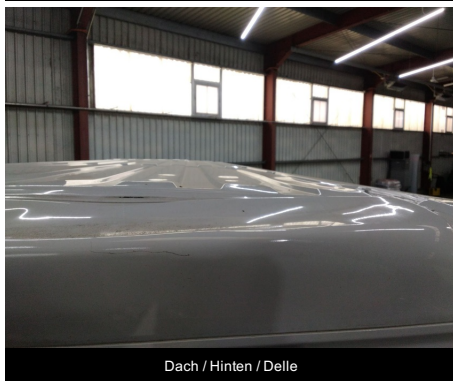
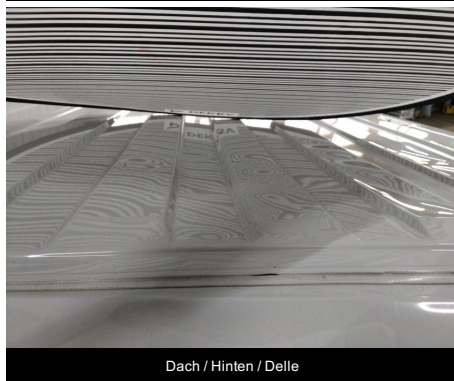
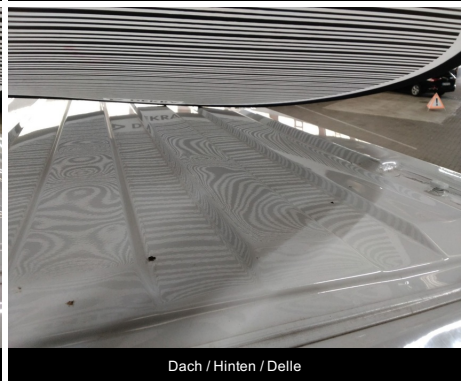
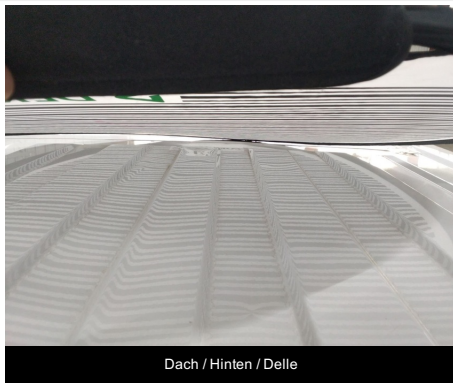
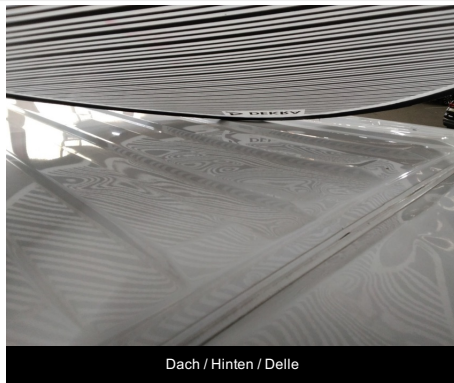
022 Dach / Hinten<sup>8</sup>

Delle

Dach / Hinten / Delle

Ersetzen
