## Saab 9-3 1.9 TiD Vector

EZ 09/2007 | Kombi | Diesel | Schaltgetriebe | 483.659km  
Besteuerung: Differenzbesteuert (§25a UStG)  
Fahrzeugstandort: 69\*\*\*  
Fahrzeug aufgenommen am: 06.08.2026

# Hinweise zum Zustandsbericht

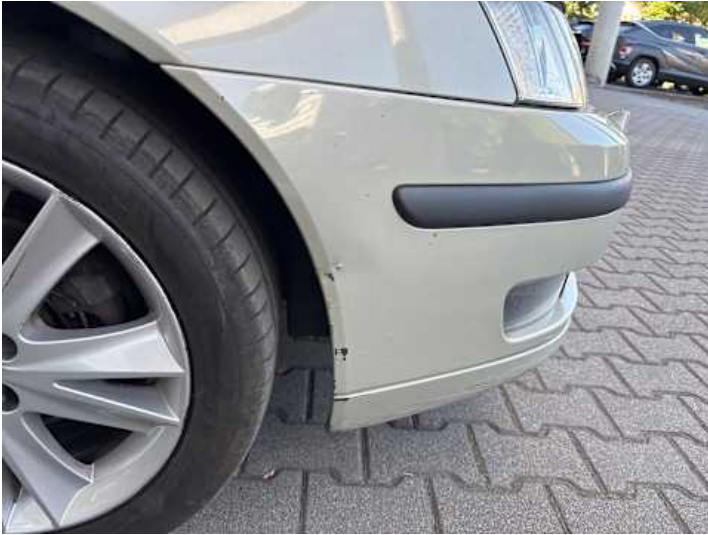
Stoßstange vorne (Kratzer, Delle, Verformung)

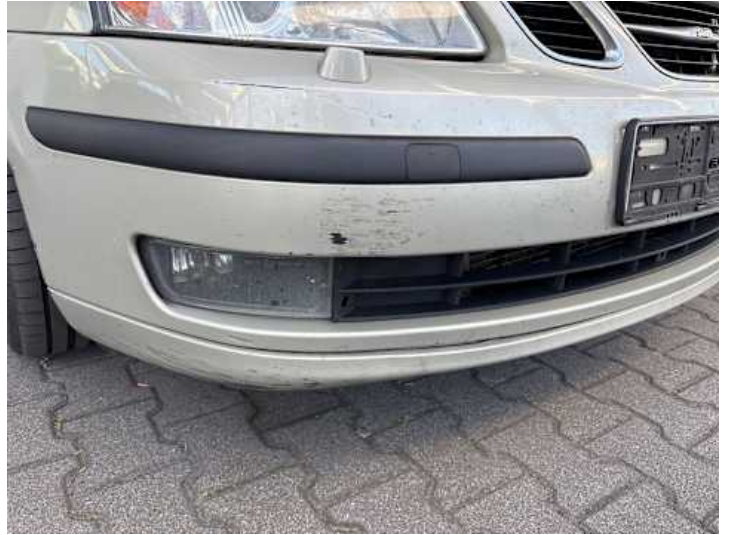
Stoßstange vorne (Kratzer, Delle, Verformung)

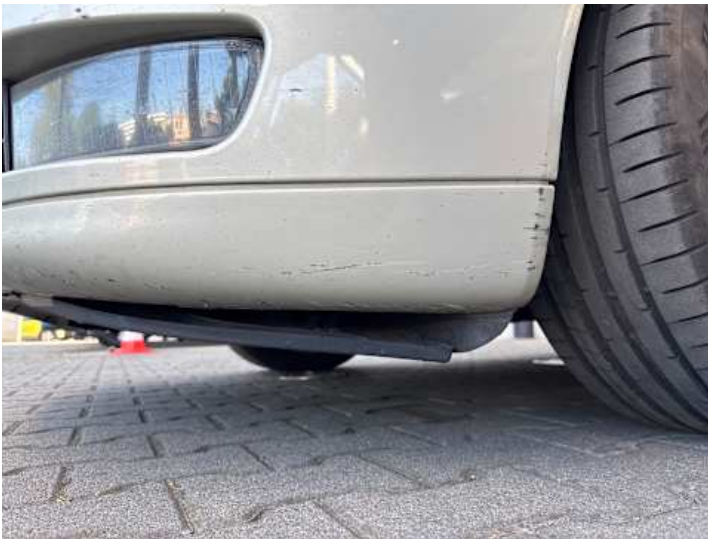
Stoßstange vorne (Kratzer, Delle, Verformung)

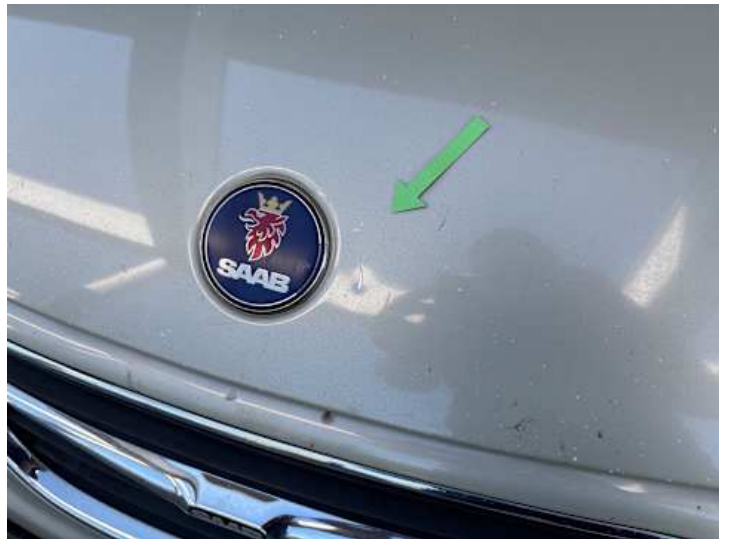
Motorhaube (Kratzer, Delle, Steinschlag)

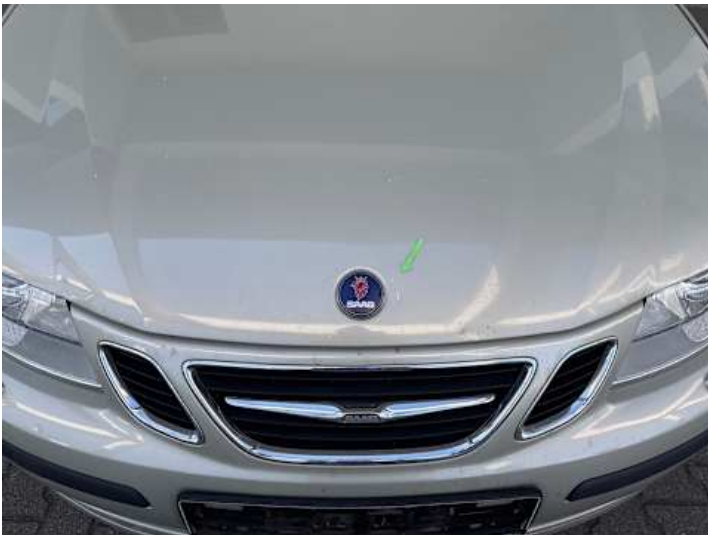
Motorhaube (Kratzer, Delle, Steinschlag)

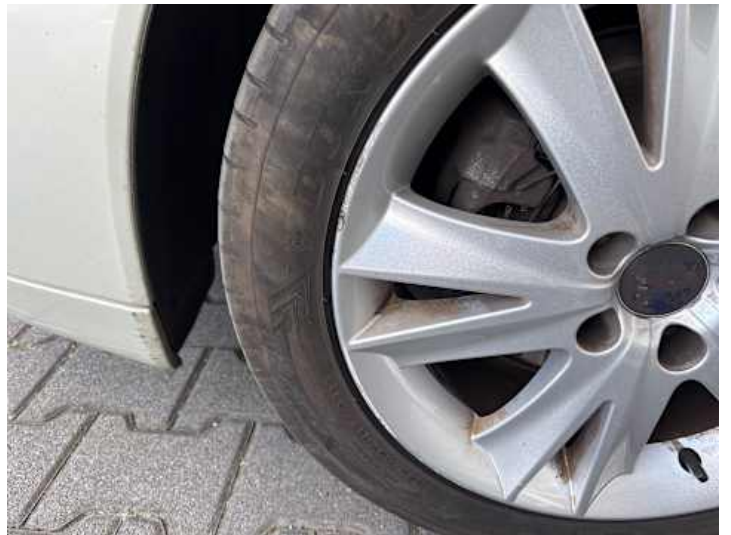
Rad (Kratzer)

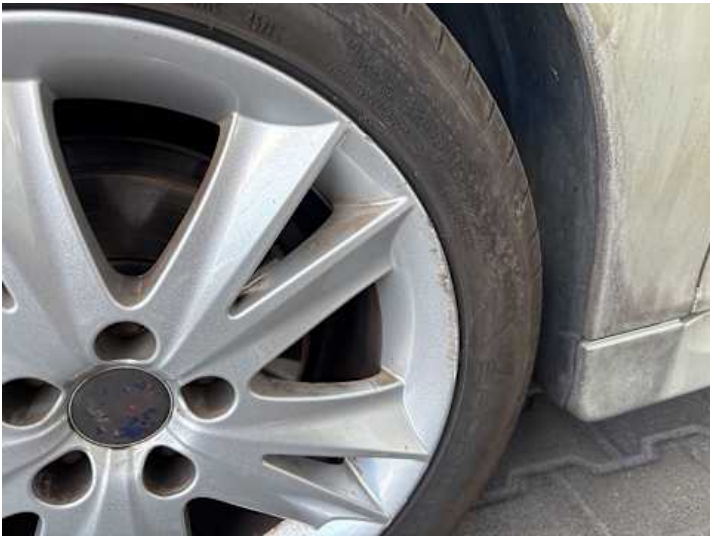
Rad (Kratzer)

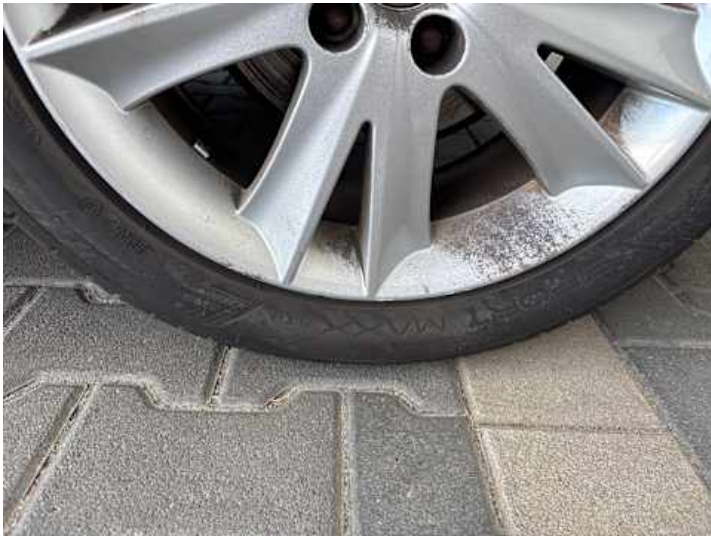
Rad (Kratzer)

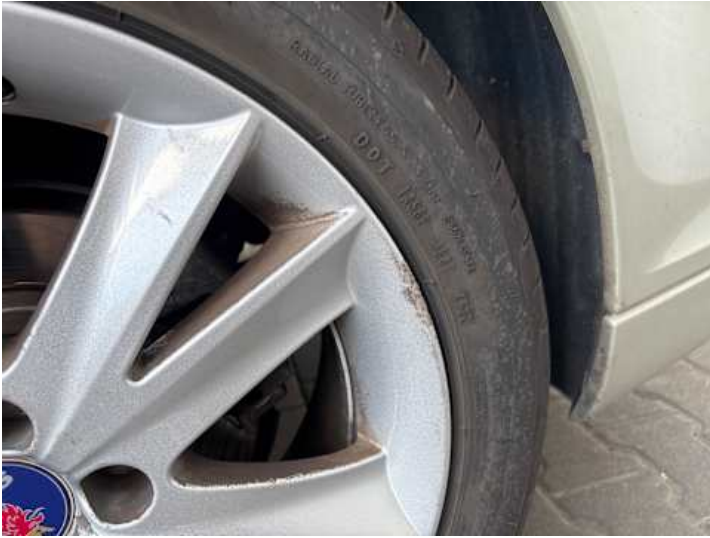
Rad (Kratzer)

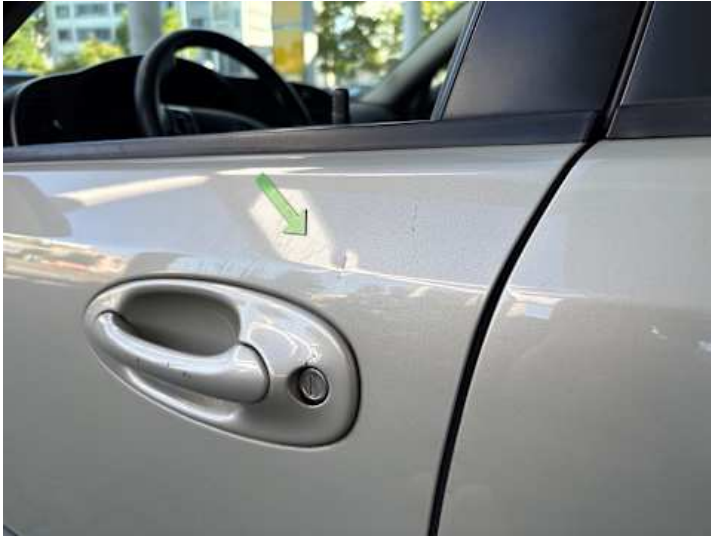
Fahrtür (Delle, Kratzer)

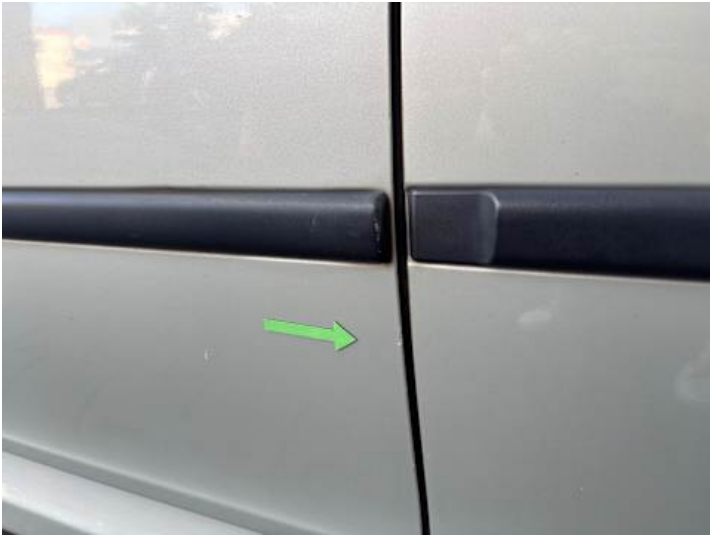
Fahrtür (Kratzer)

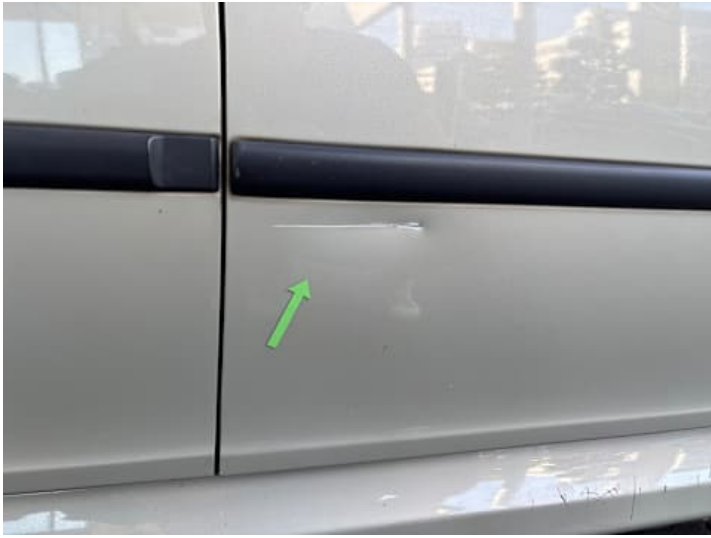
Beifahrtür (Kratzer, Delle, Verformung)

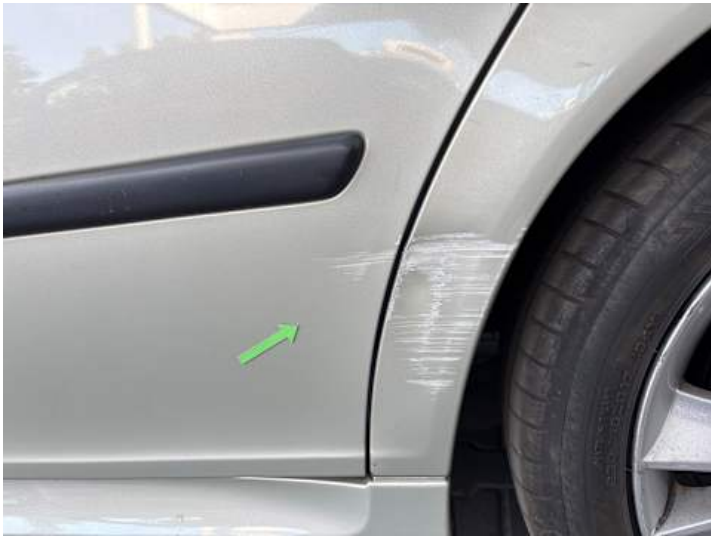
Türe hinten links (Kratzer)

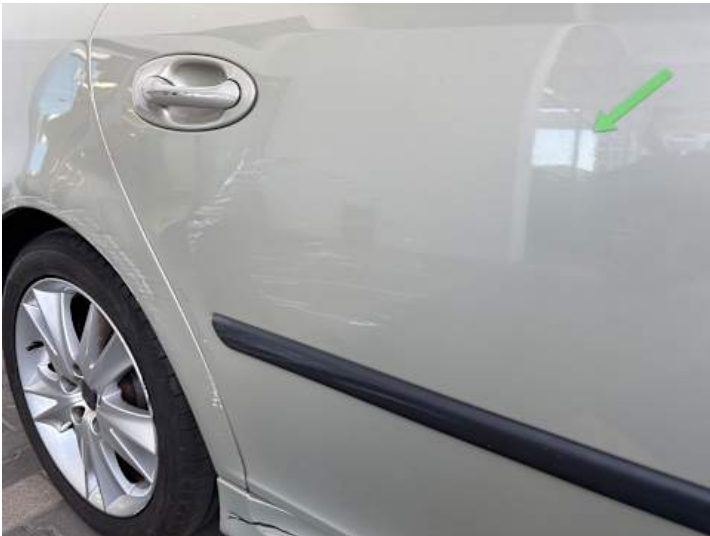
Türe hinten rechts (Kratzer, Verformung)

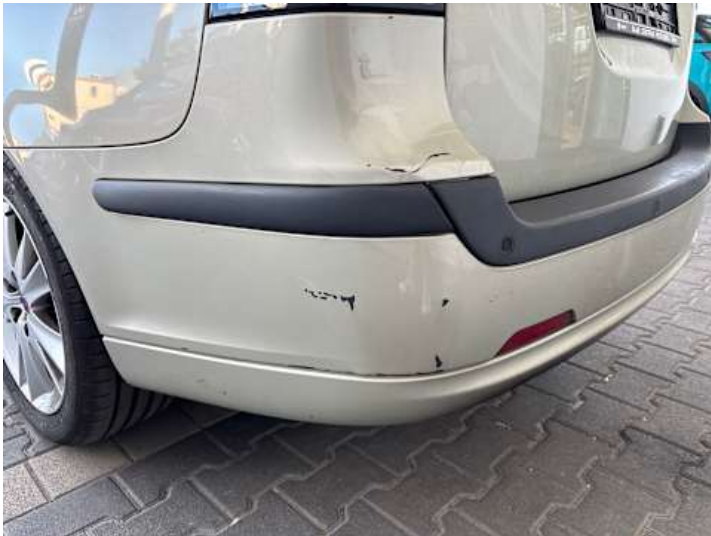
Stoßstange hinten (Kratzer, Delle, Verformung)

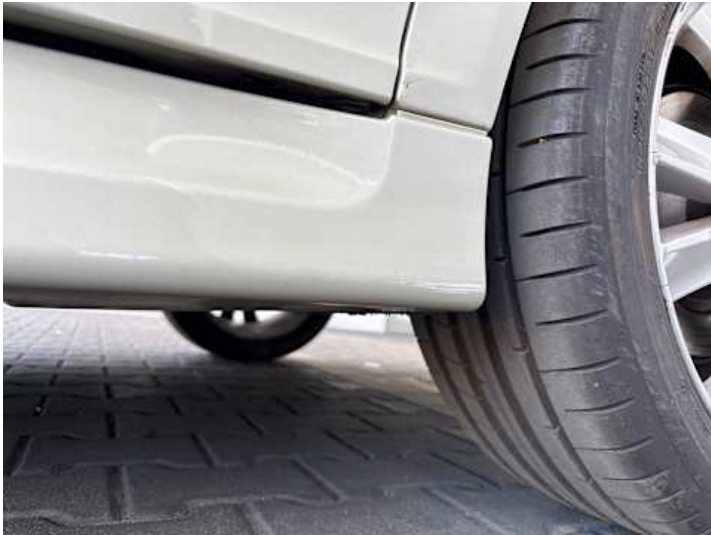
Schweller links (Verformung, Kratzer)

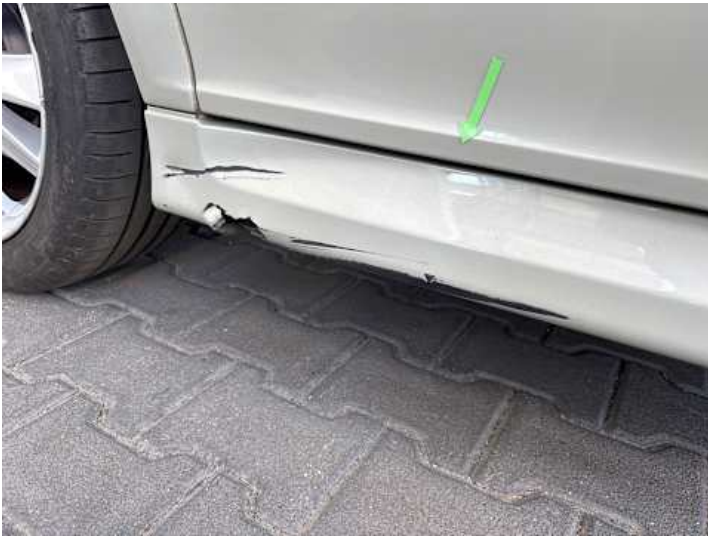
Schweller rechts (Verformung, Riss/Bruch, Kratzer)

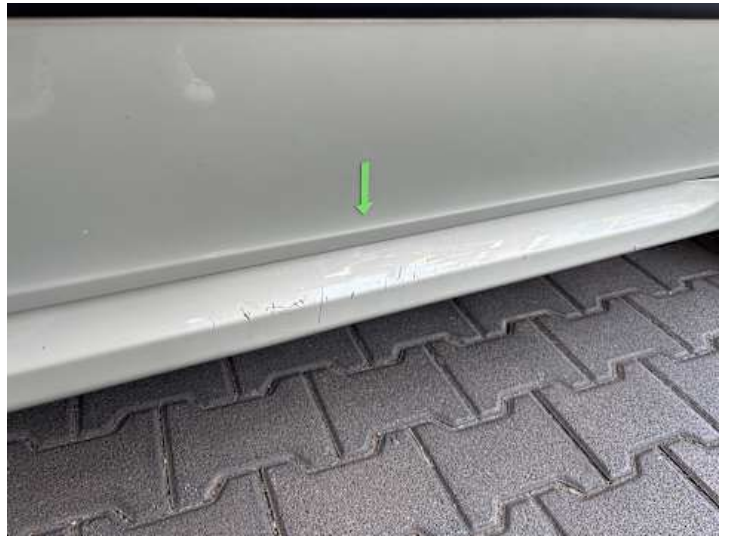
Schweller rechts (Verformung, Riss/Bruch, Kratzer)

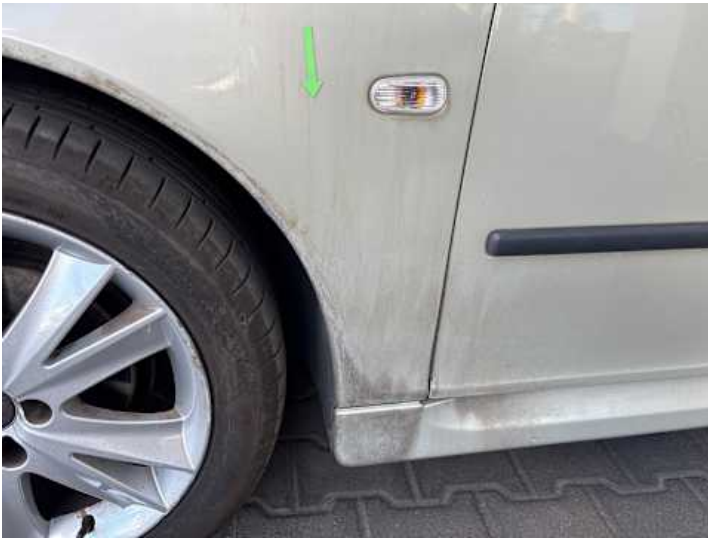
Kotflügel vorne links (Lackschaden)

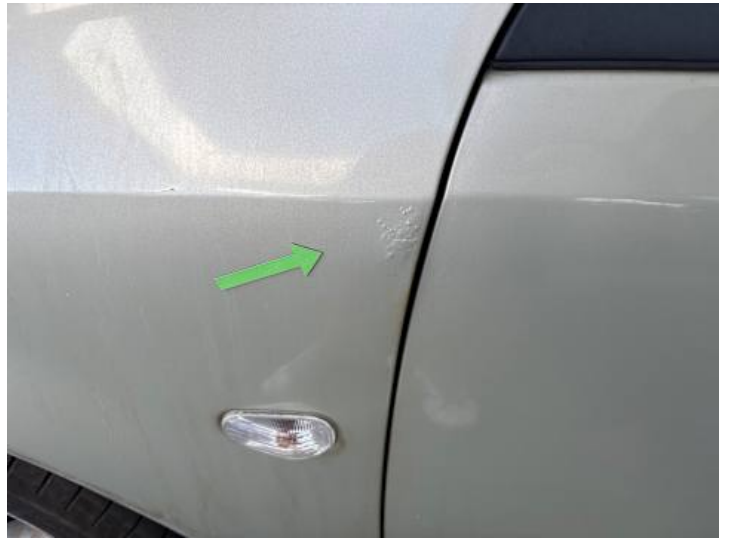
Kotflügel vorne links (Rost)

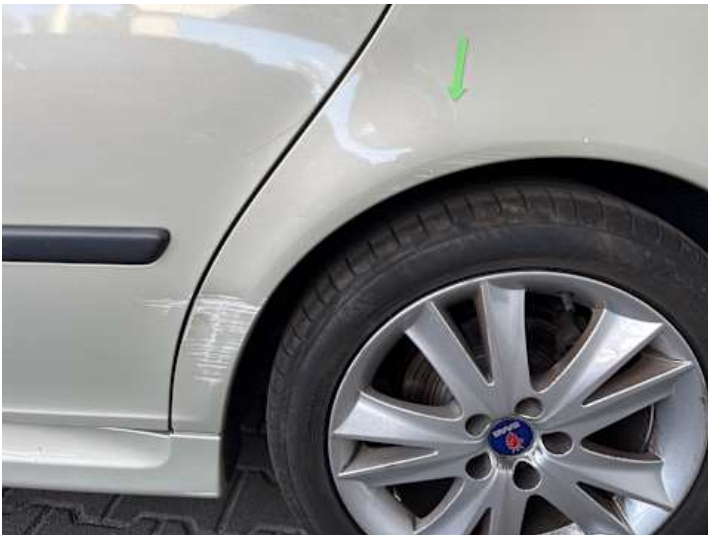
Seitenteil hinten links (Kratzer, Verformung)

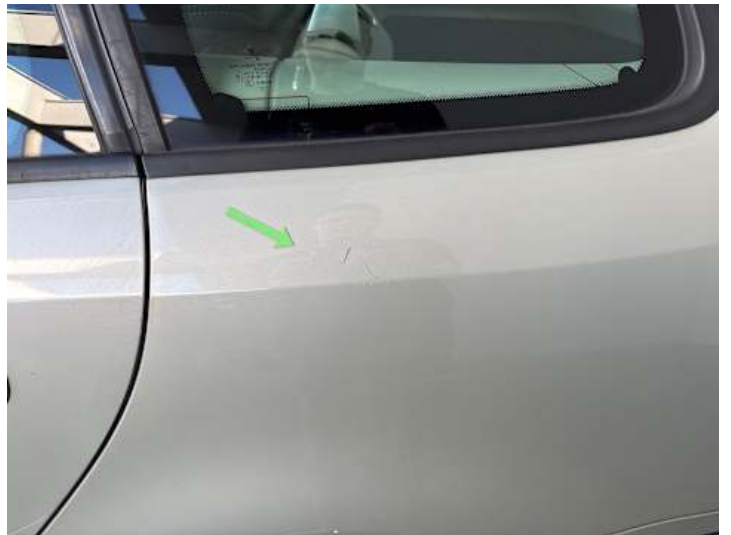
Seitenteil hinten links (Kratzer)

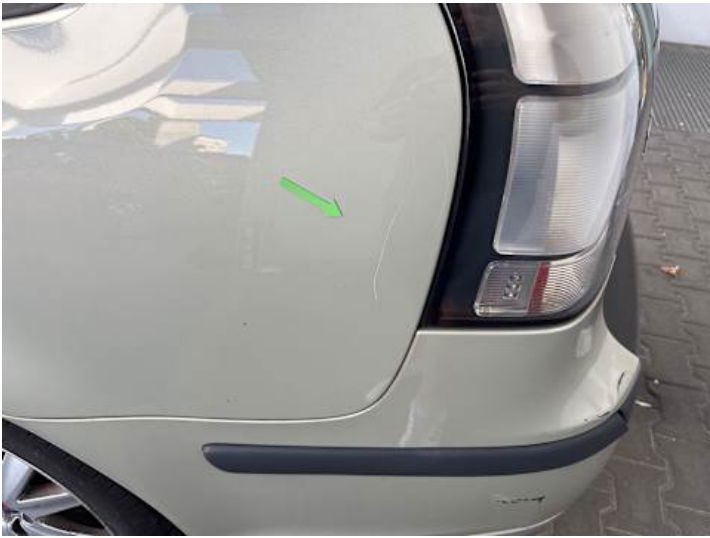
Seitenteil hinten links (Kratzer)

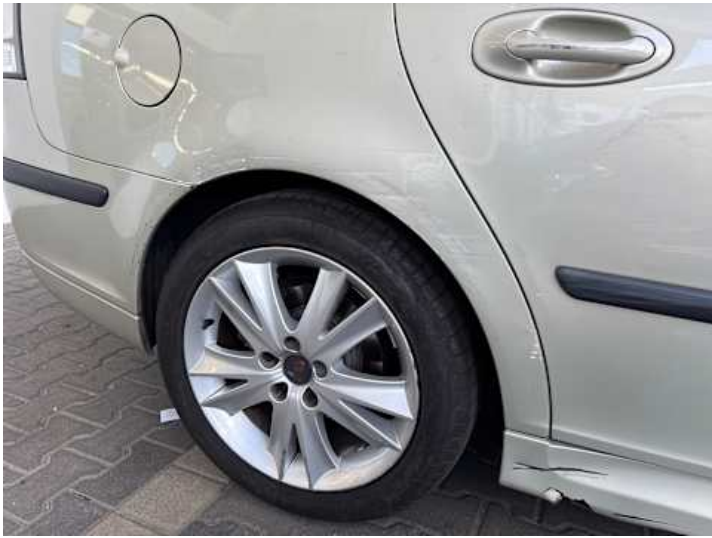
Seitenteil hinten rechts (Kratzer, Delle, Verformung)

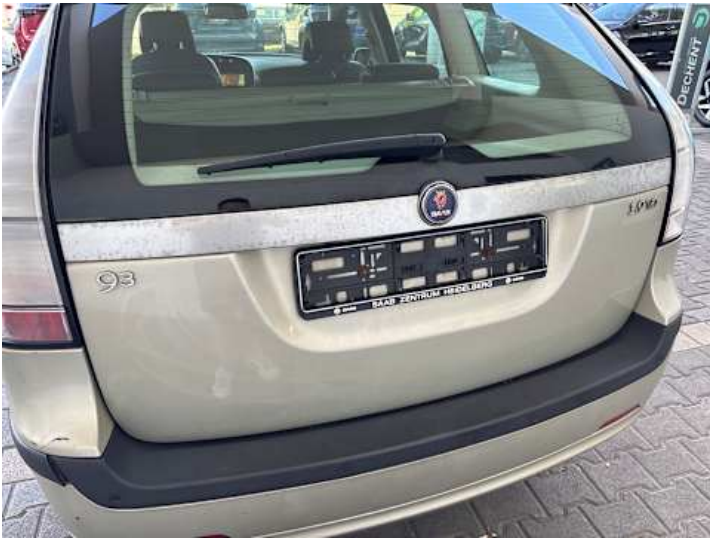
Heckklappe (Ausgeblichen/Matt)

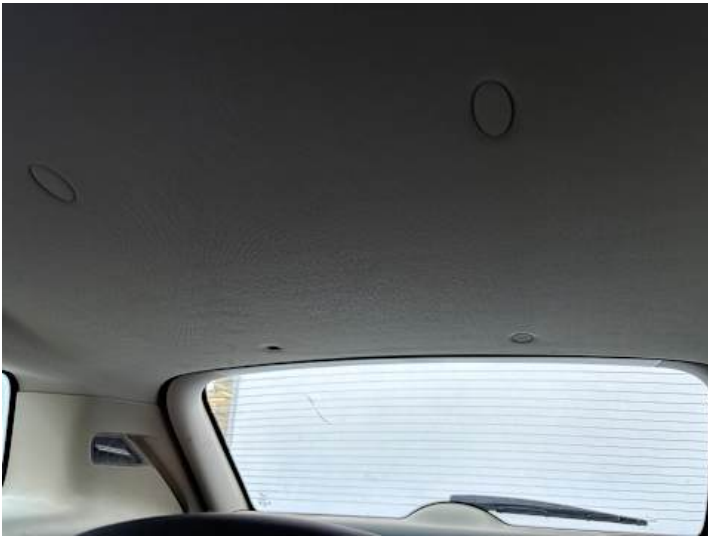
Innenraum (Verschleiß)

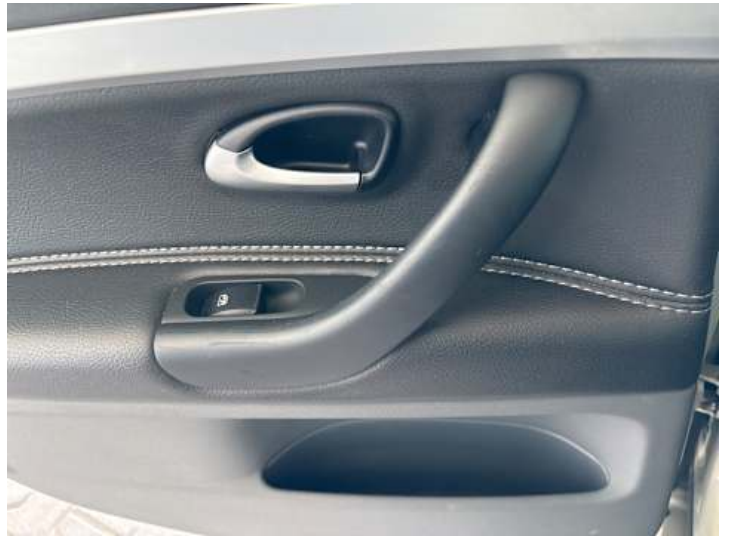
Innenraum (Verschleiß)

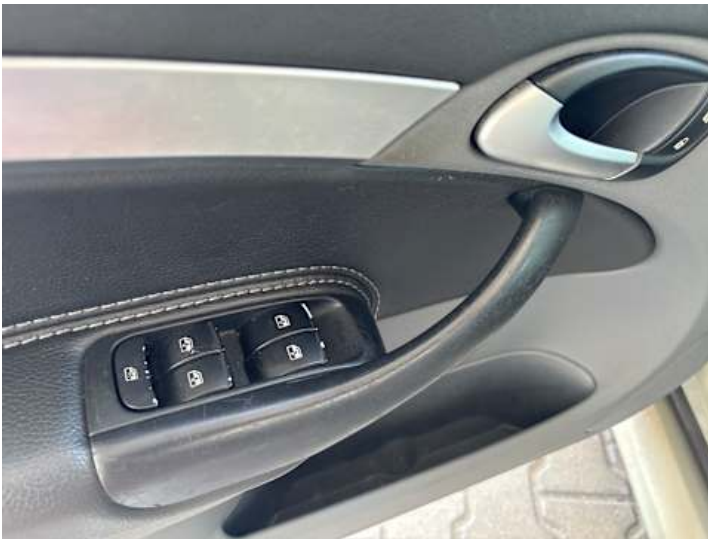
Innenraum (Verschleiß)

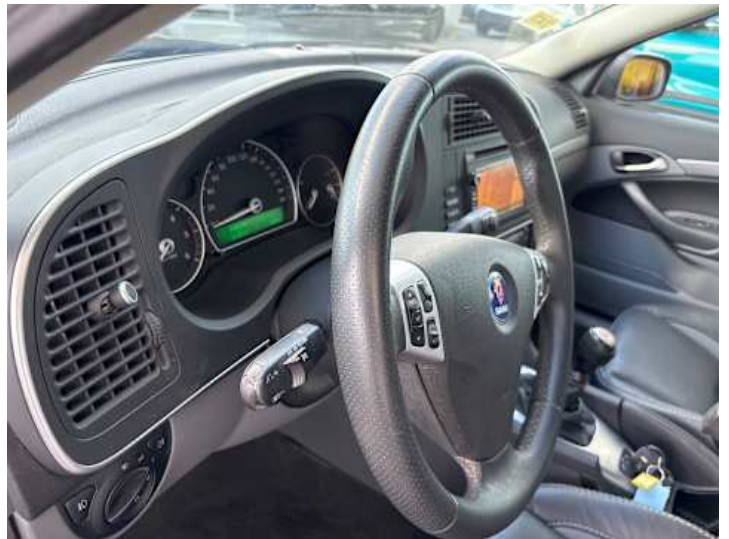
Innenraum (Verschleiß)

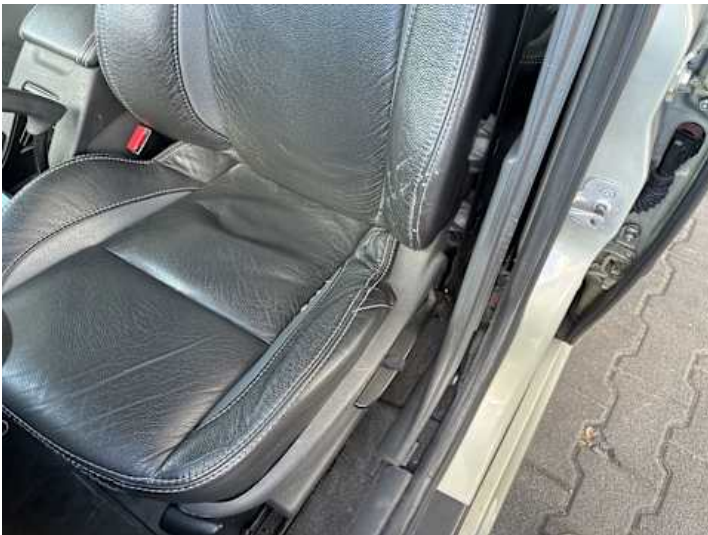
Innenraum (Verschleiß)

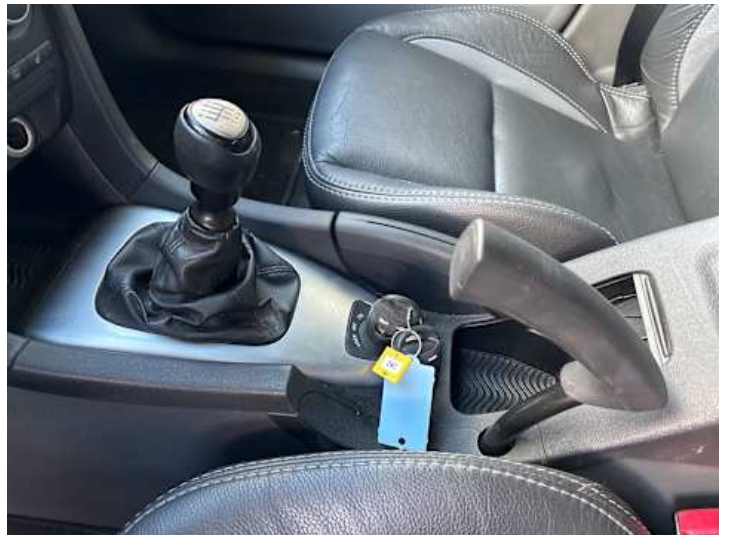
Innenraum (Verschleiß)
