| | Mercedes-Benz | | CLA elektrisch 350 EQ Techn.. | | CLA 350 EQ Technologie / elektrisc.. | | | |
| | W1KFJ4EB1SJ003405 | | Limousine | | 4 | Elektro | 2222/BTE | |

Zustandsbeschreibung

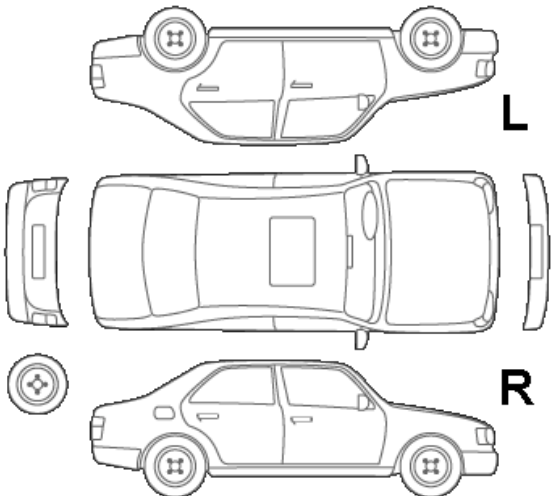
| Optischer Zustand | | |
|---|---|---|
| | | Frontscheibe, Steinschlag - instandsetzen<br>Frontspoiler Lackierung, zerkratzt - lackieren mit Lackaufbau<br>Frontspoiler Zierleiste verschrammt - Smart Repair<br>Kotflügel vorne links Lackierung, Steinschlag - Gebrauchsspur<br>Lackvorbereitung<br>Lenkrad, verschrammt - smart repair<br>Motorhaube Lackierung, Steinschlag - Gebrauchsspur<br>Seitenteil hinten rechts, eingedellt - drücken<br>Tür vorne links Lackierung, zerkratzt - smart repair |

| Optischer Zustand | | |
|---|---|---|
| Tür vorne rechts eingedellt Kostenvoranschlag in den schriftlichen Anlagen - instandsetzen<br>Ladekabel für öffentliche Ladesäulen | | |
