## Opel Grandland Innovation

EZ 08/2020 | Geländewagen | Benzin | Automatikgetriebe | 58.232km  
Besteuerung: Differenzbesteuert (§25a UStG)  
Fahrzeugstandort: 90\*\*\*  
Fahrzeug aufgenommen am: 22.06.2026

# Hinweise zum Zustandsbericht

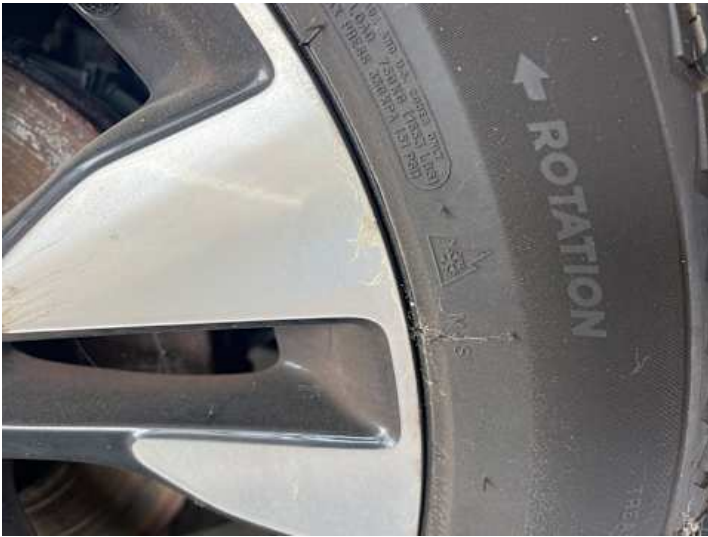
Rad (Kratzer)

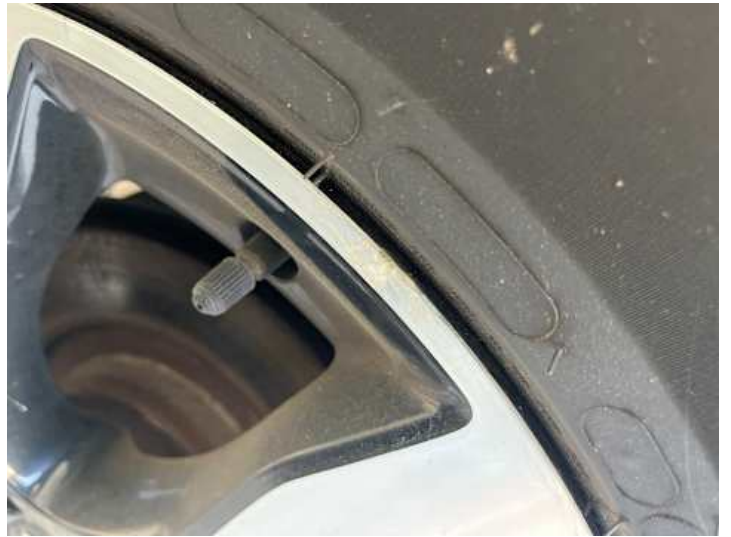
Rad (Kratzer)

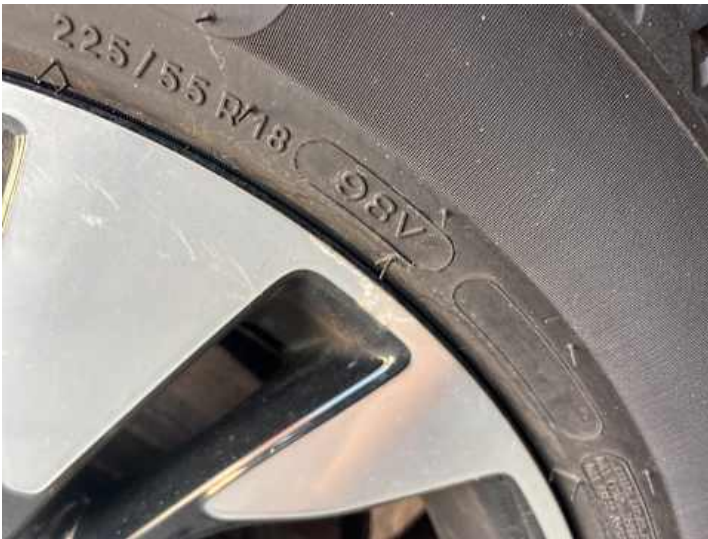
Rad (Kratzer)

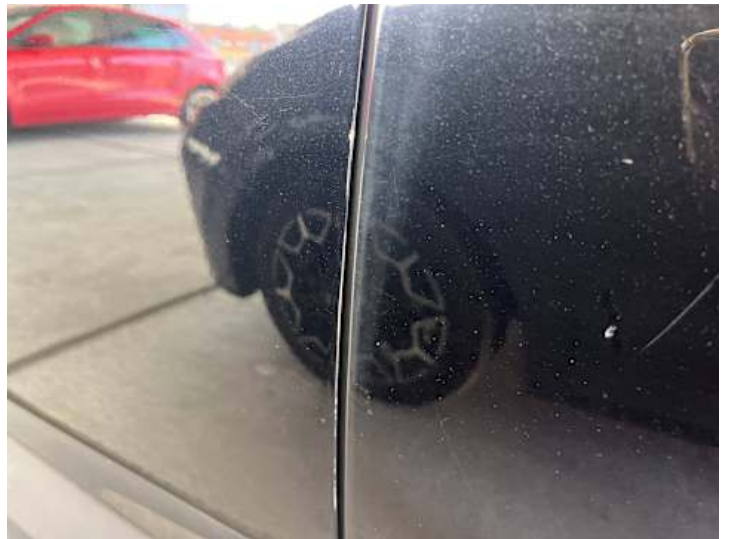
| Fahrzeugteil | Lackschichtdicke (in µm) | Fahrzeugteil | Lackschichtdicke (in µm) |
|---|---|---|---|
| Fahrertür | 115 | Beifahrertür | 120 |

Fahrtür (Lackschaden)

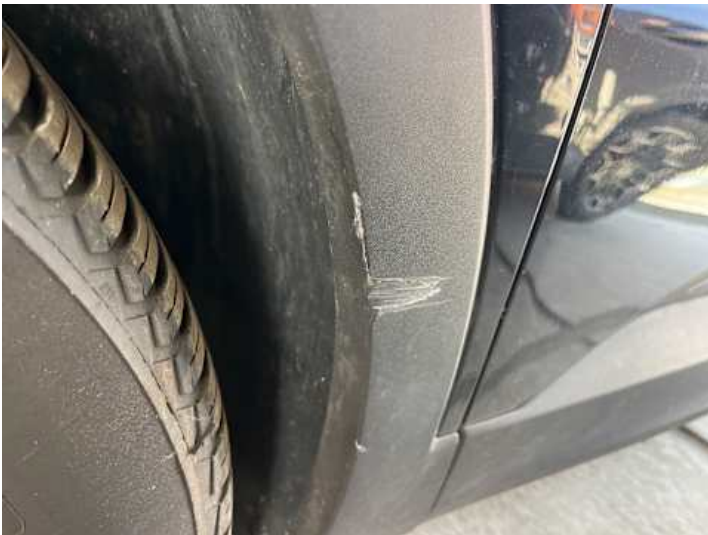
| Fahrzeugteil | Lackschichtdicke (in µm) | Fahrzeugteil | Lackschichtdicke (in µm) |
|---|---|---|---|
| Kotflügel vorne links | 105 | Kotflügel vorne rechts | 100 |

Kotflügel vorne links (Kratzer)

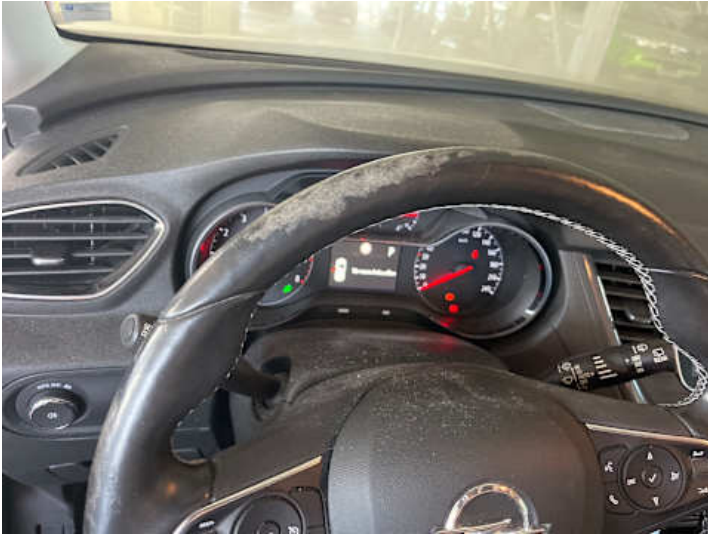
Innenraum (Verschleiß)
