## Mercedes-Benz E 220 d Avantgarde Advanced

EZ 11/2025 | Kombi | Diesel | Automatikgetriebe | 18.397km  
Besteuerung: Regelbesteuert (Deutschland)  
Fahrzeugstandort: 55\*\*\*  
Fahrzeug aufgenommen am: 04.08.2026

# Hinweise zum Zustandsbericht

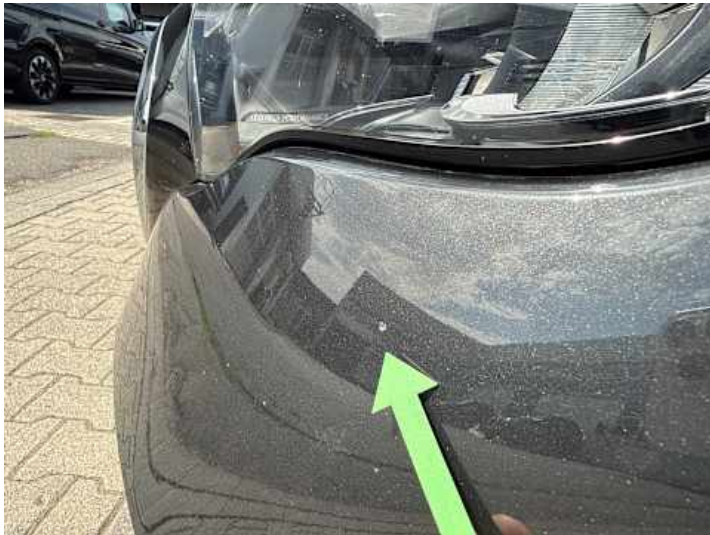
Stoßstange vorne (Steinschlag)

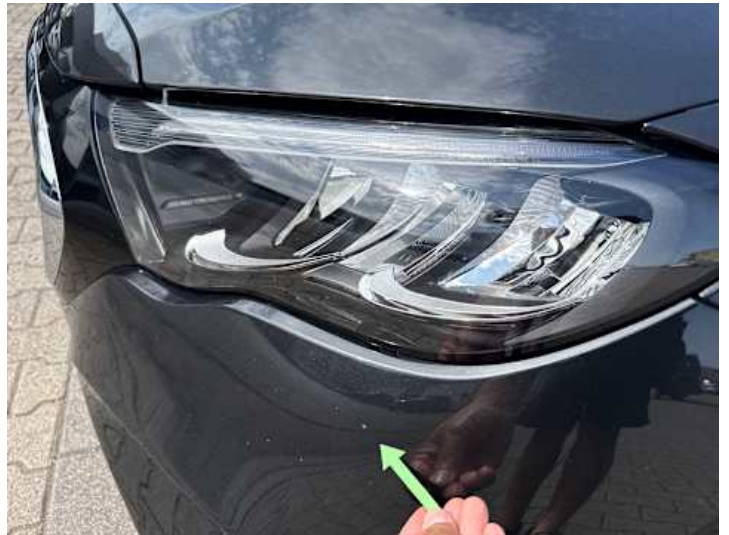
Stoßstange vorne (Steinschlag)

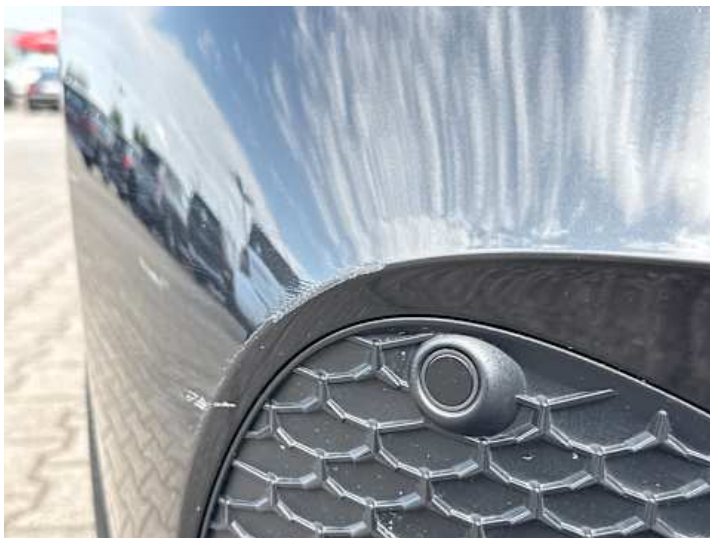
Stoßstange vorne (Lackschaden, Kratzer)

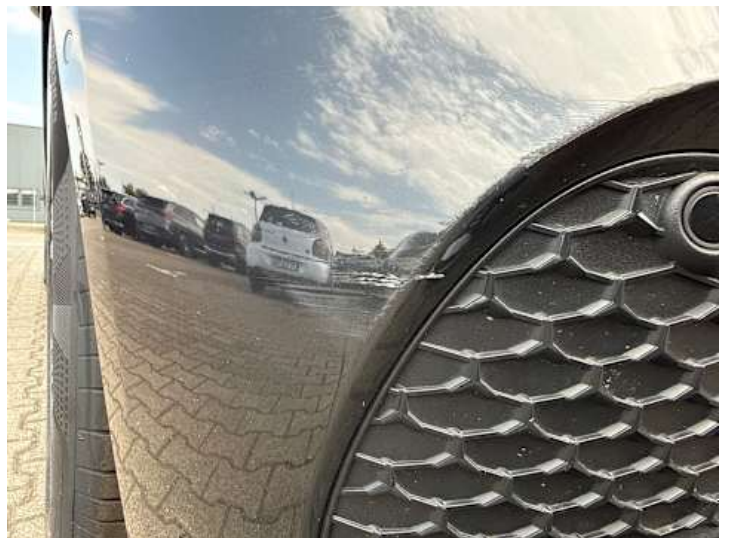
Stoßstange vorne (Lackschaden, Kratzer)

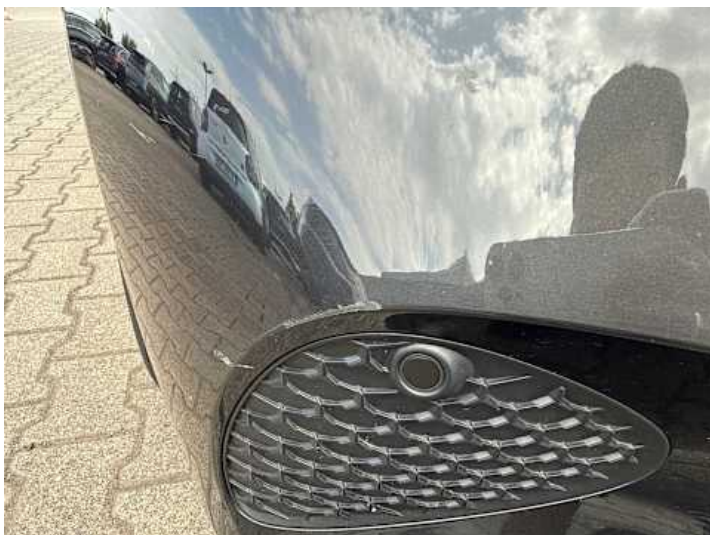
Stoßstange vorne (Lackschaden, Kratzer)

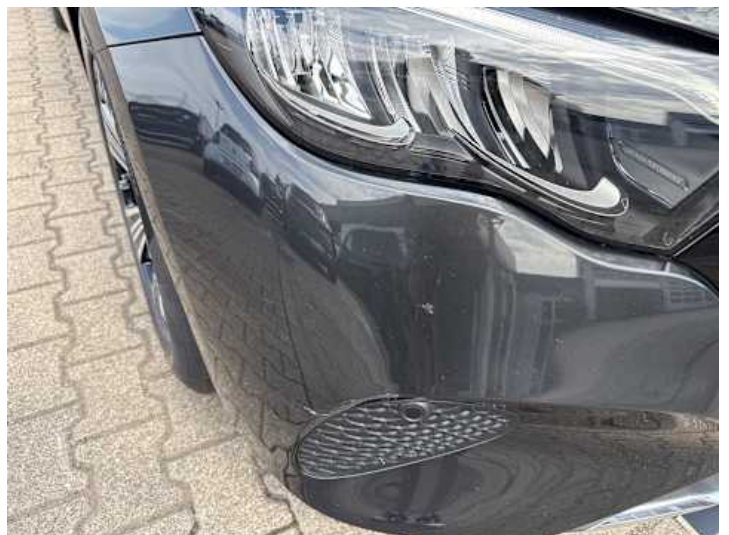
Stoßstange vorne (Lackschaden, Kratzer)

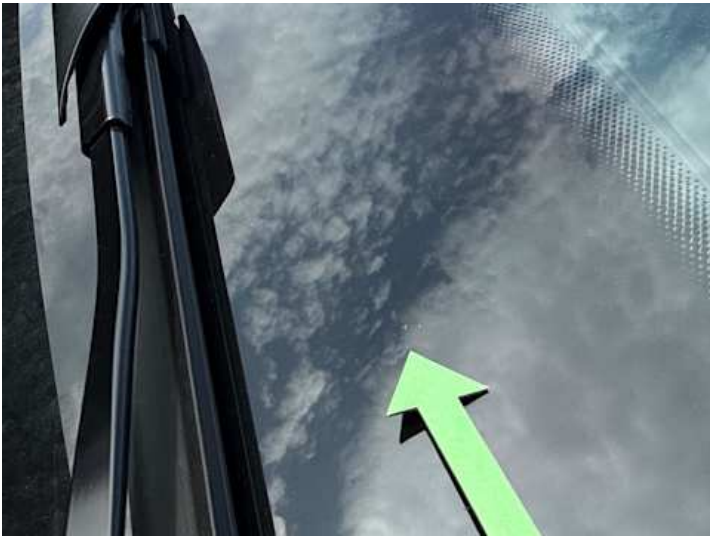
Windschutzscheibe (Steinschlag)

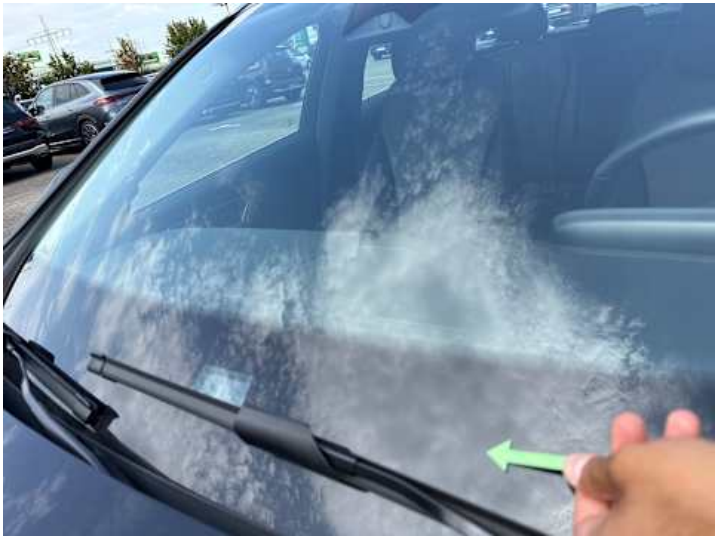
Windschutzscheibe (Steinschlag)

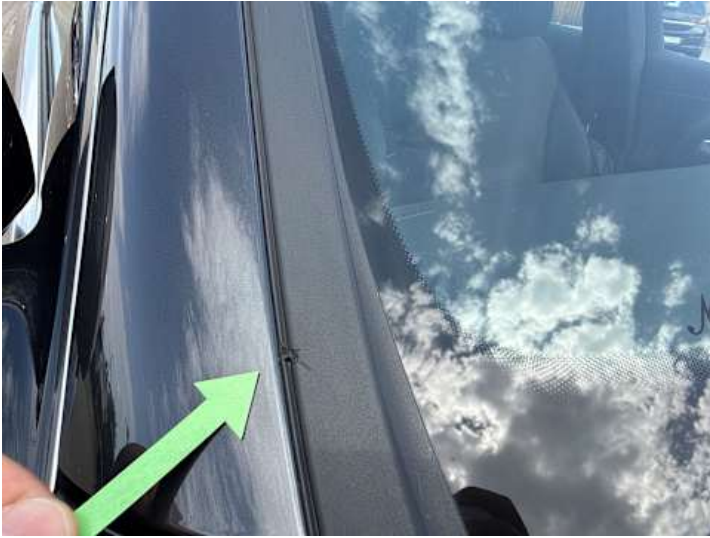
Windschutzscheibe (Kratzer)

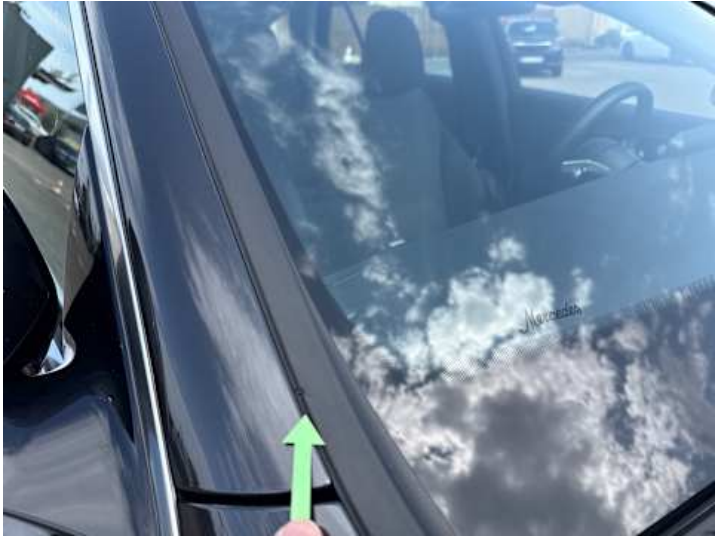
Windschutzscheibe (Kratzer)

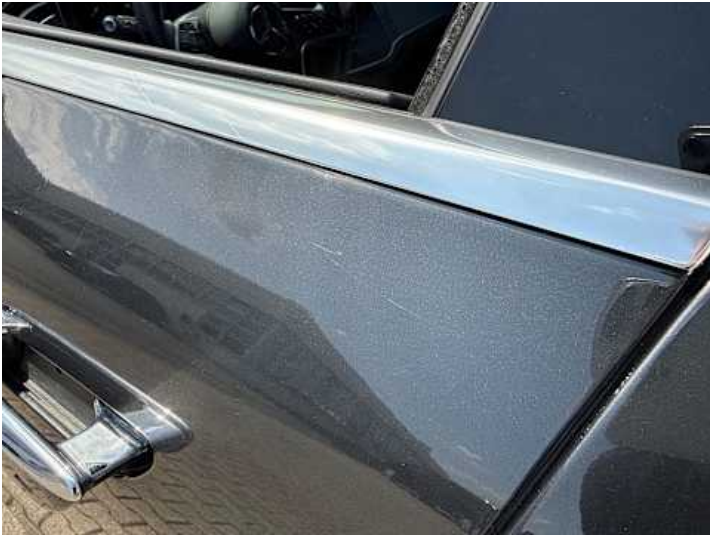
Fahrtür (Kratzer)

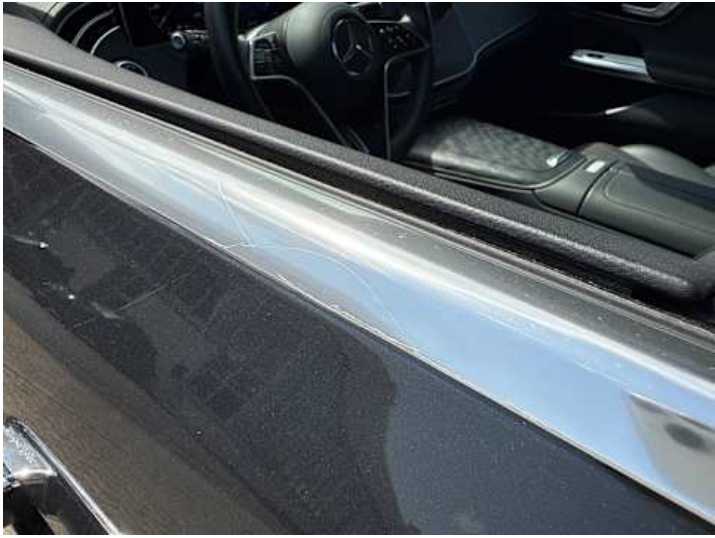
Fahrtür (Kratzer)

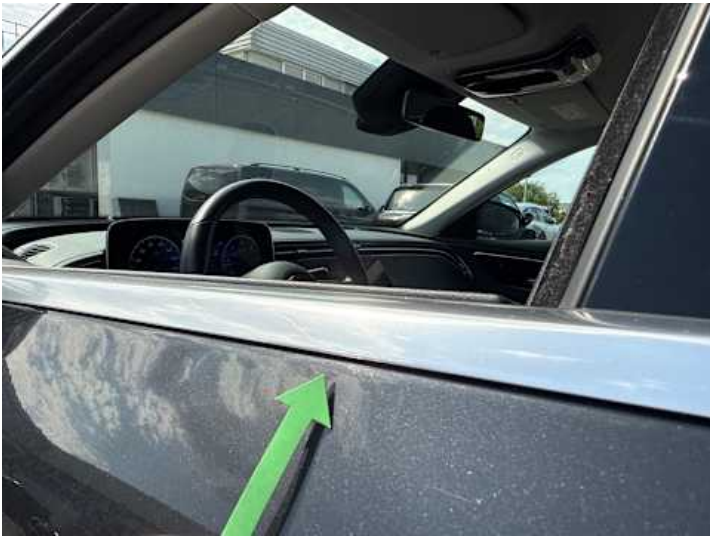
Fahrtür (Kratzer)

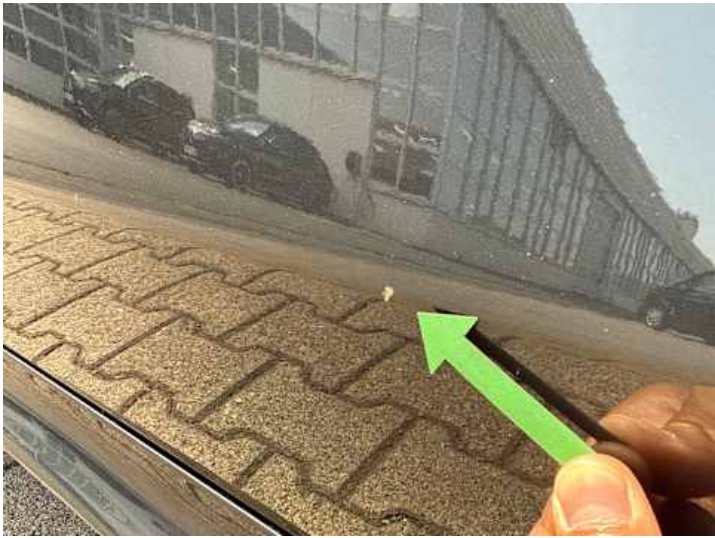
Fahrtür (Lackschaden)

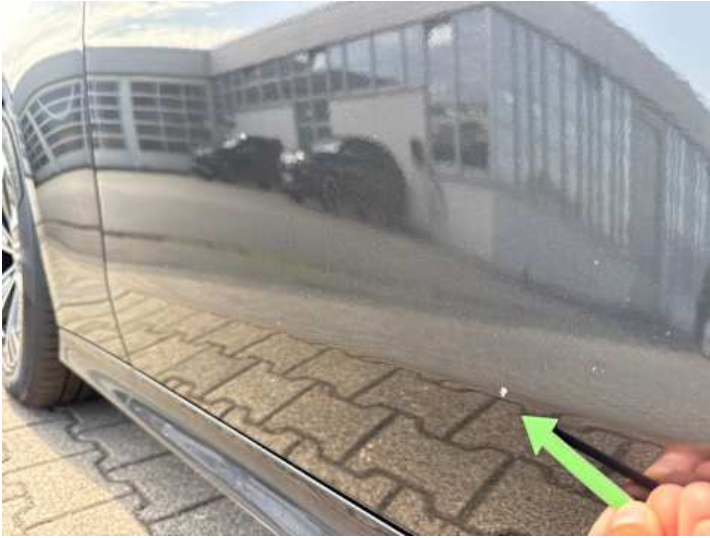
Fahrtür (Lackschaden)

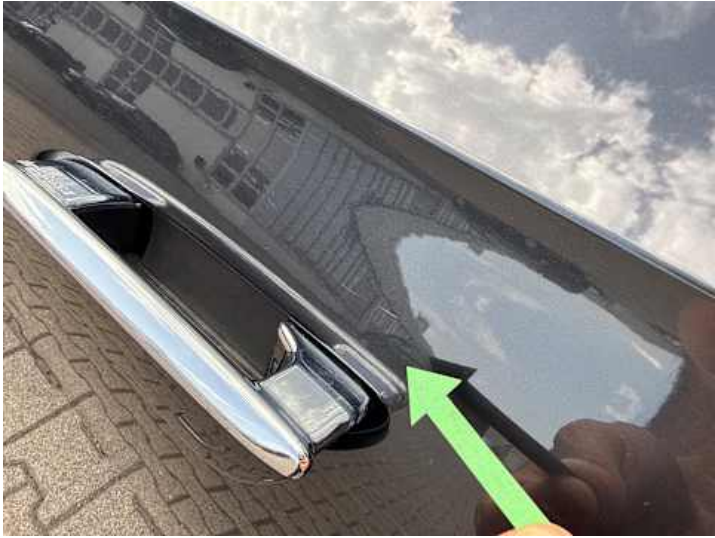
Türe hinten links (Lackschaden)

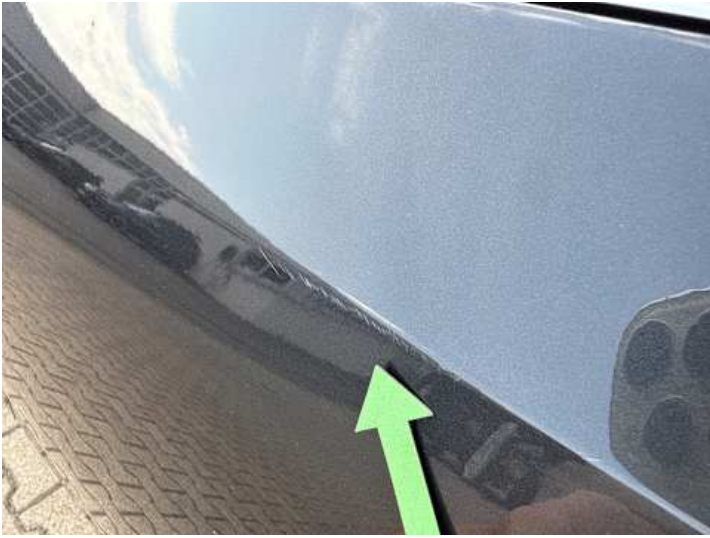
Türe hinten links (Lackschaden)

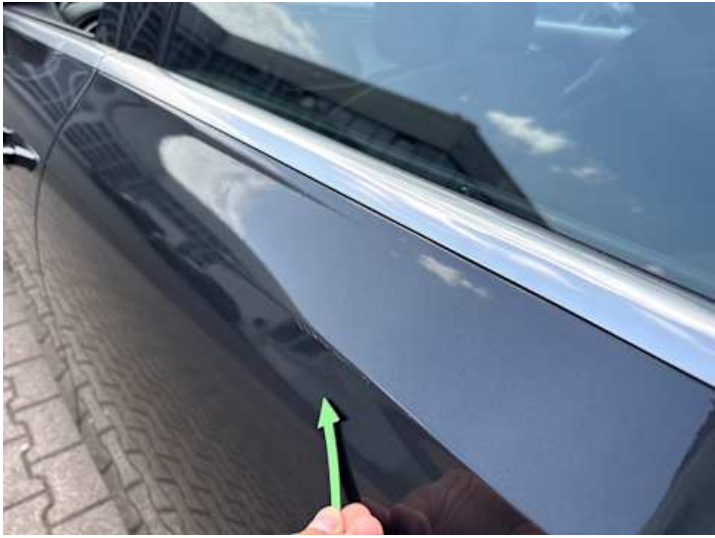
Türe hinten links (Lackschaden)

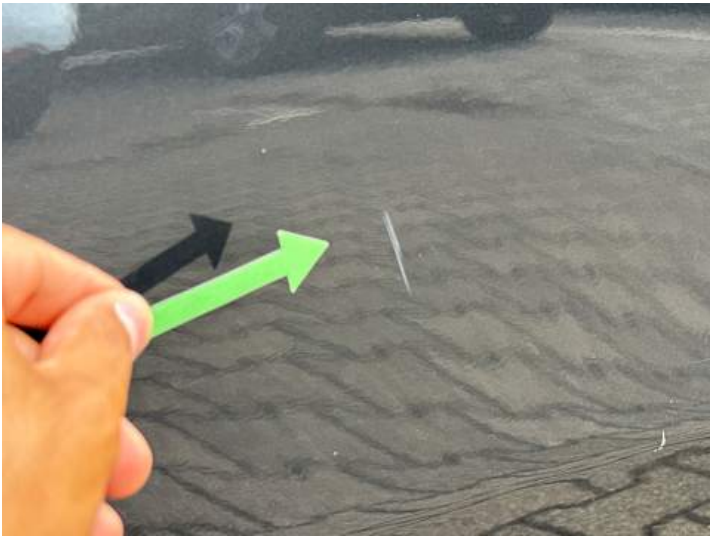
Türe hinten rechts (Kratzer, Lackschaden)

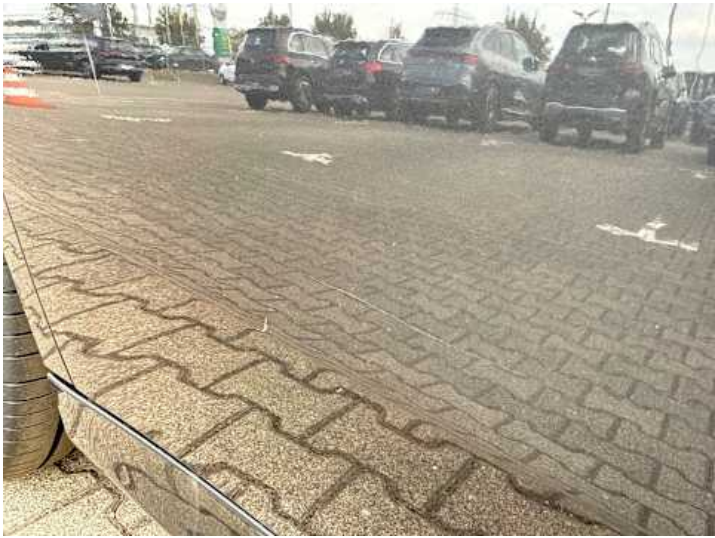
Türe hinten rechts (Kratzer, Lackschaden)

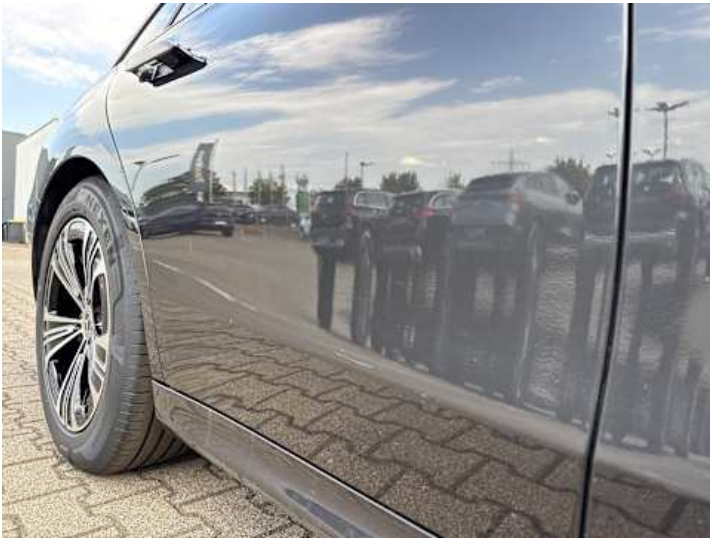
Türe hinten rechts (Kratzer, Lackschaden)

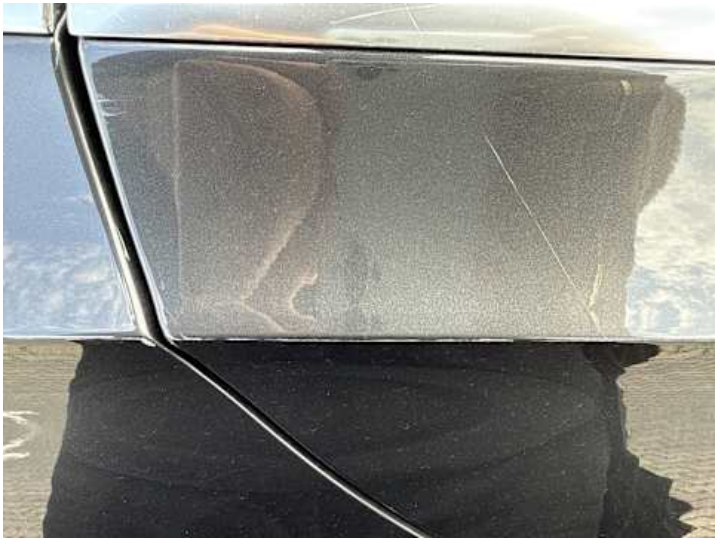
Türe hinten rechts (Kratzer)

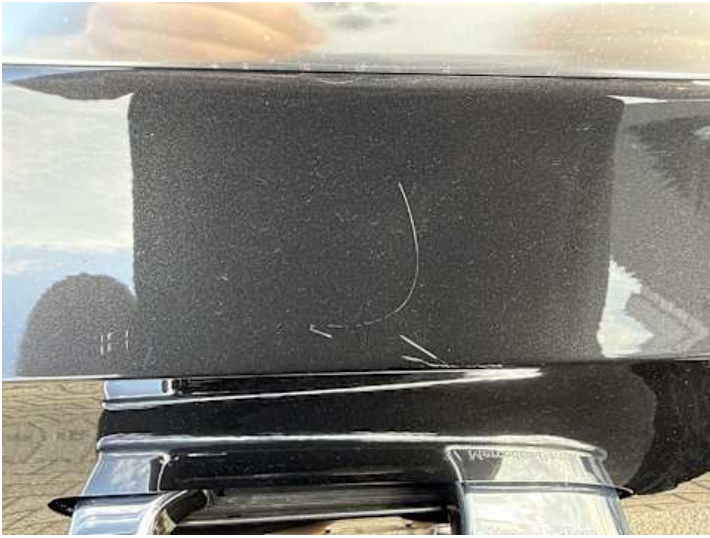
Türe hinten rechts (Kratzer)

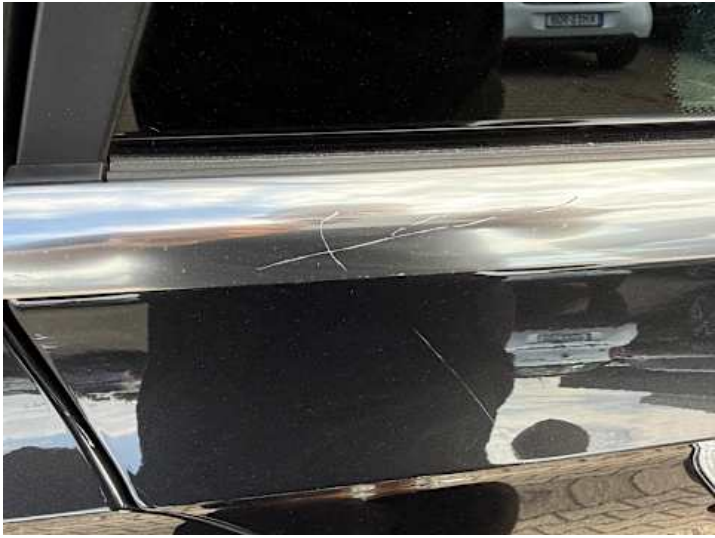
Türe hinten rechts (Kratzer)

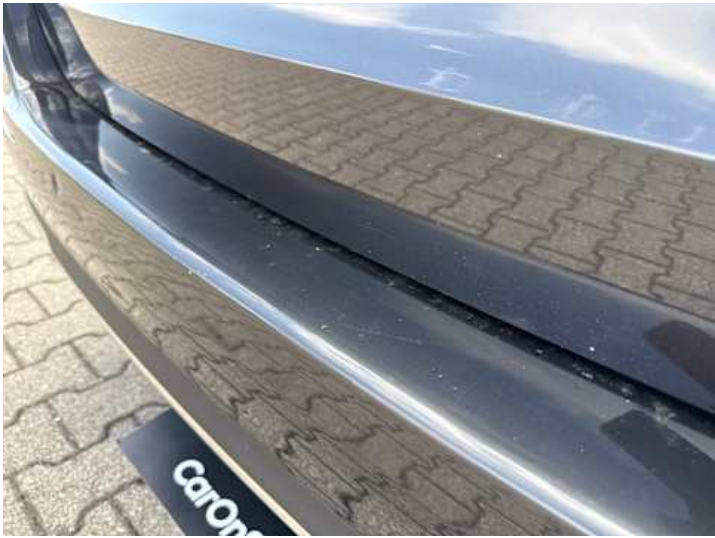
Stoßstange hinten (Kratzer)

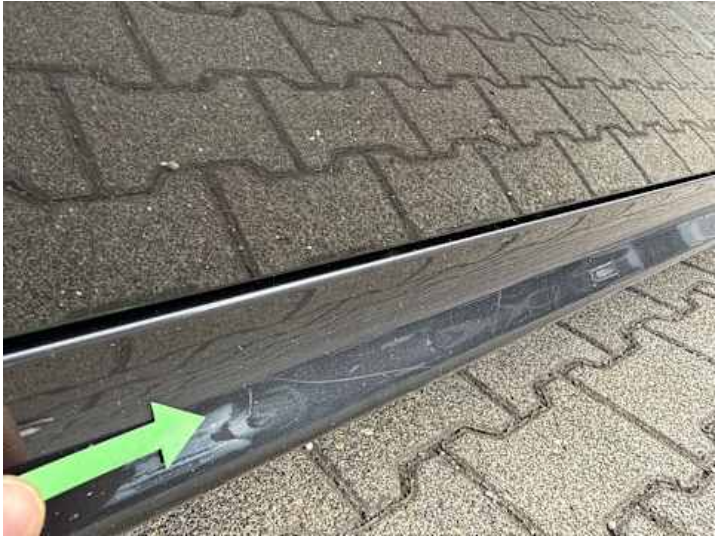
Schweller rechts (Kratzer)

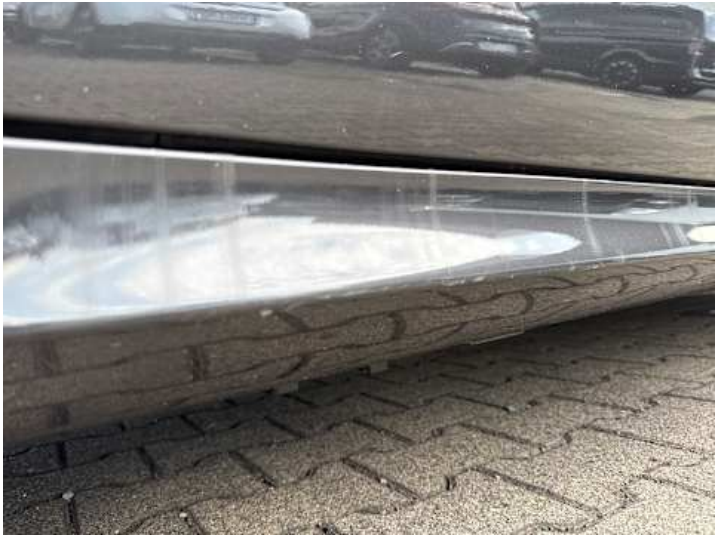
Schweller rechts (Kratzer, Lackschaden)

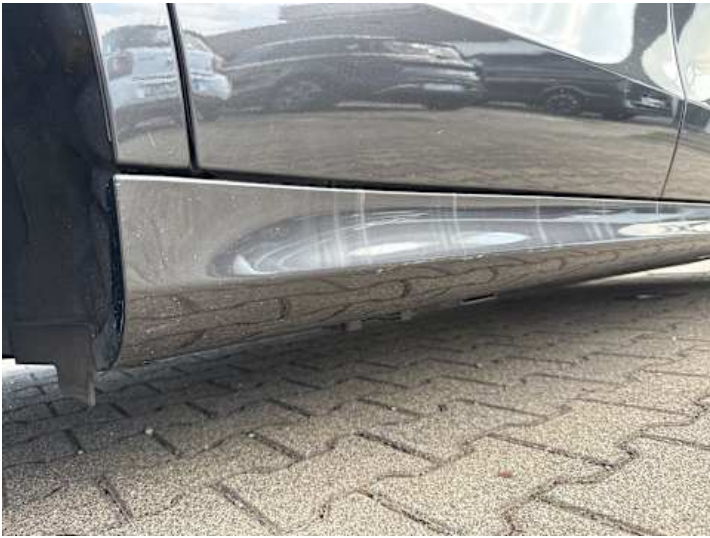
Schweller rechts (Kratzer, Lackschaden)

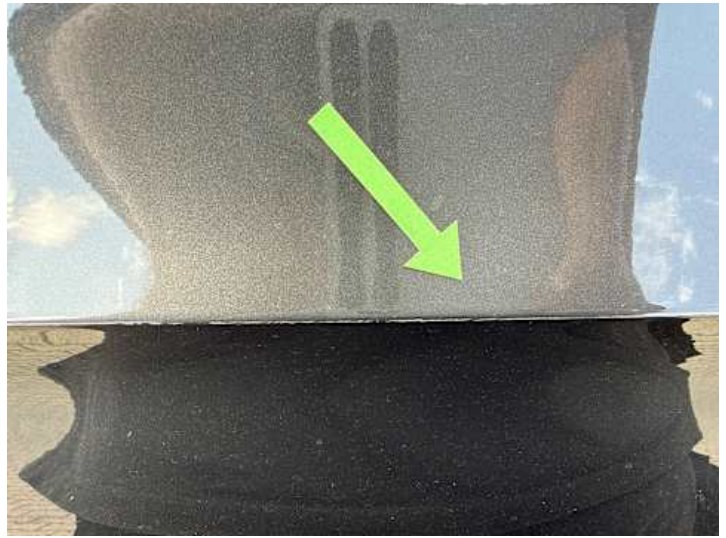
Seitenteil hinten links (Kratzer, Lackschaden)

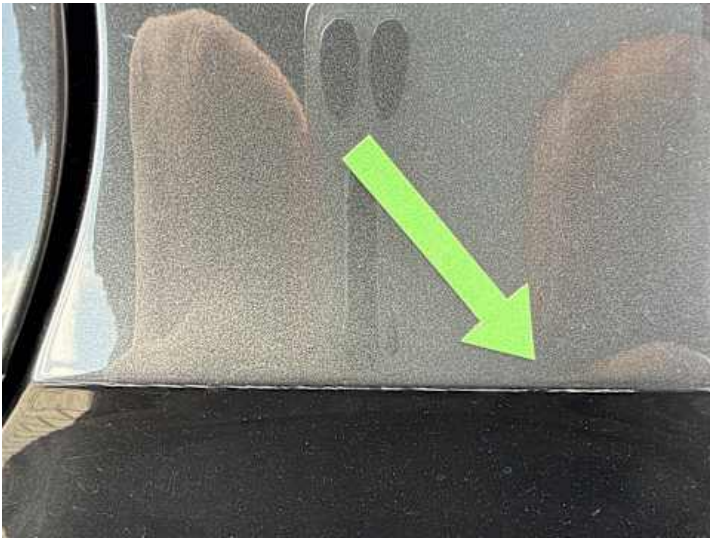
Seitenteil hinten links (Kratzer, Lackschaden)

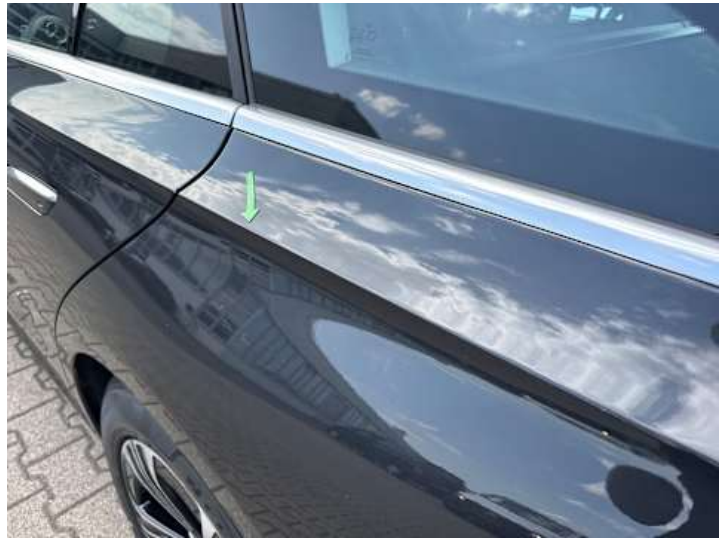
Seitenteil hinten links (Kratzer, Lackschaden)

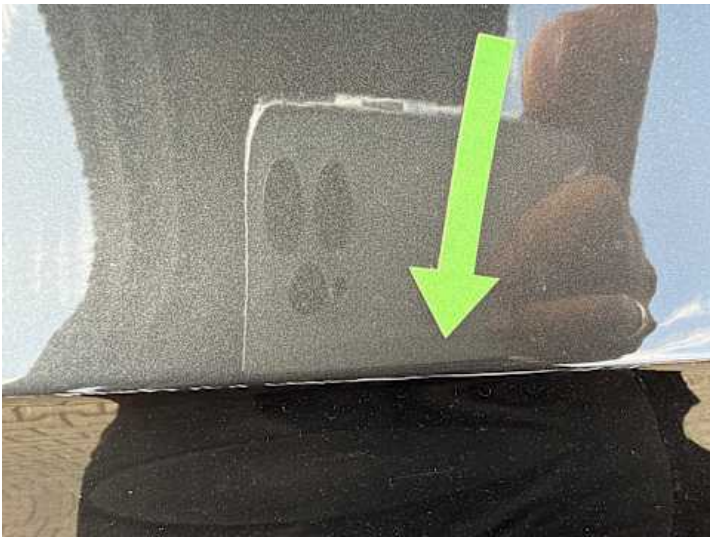
Seitenteil hinten links (Kratzer, Lackschaden)

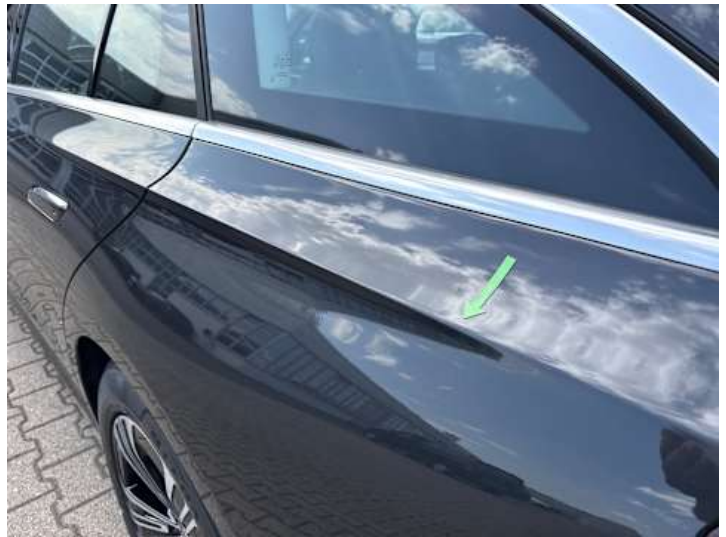
Seitenteil hinten links (Kratzer, Lackschaden)

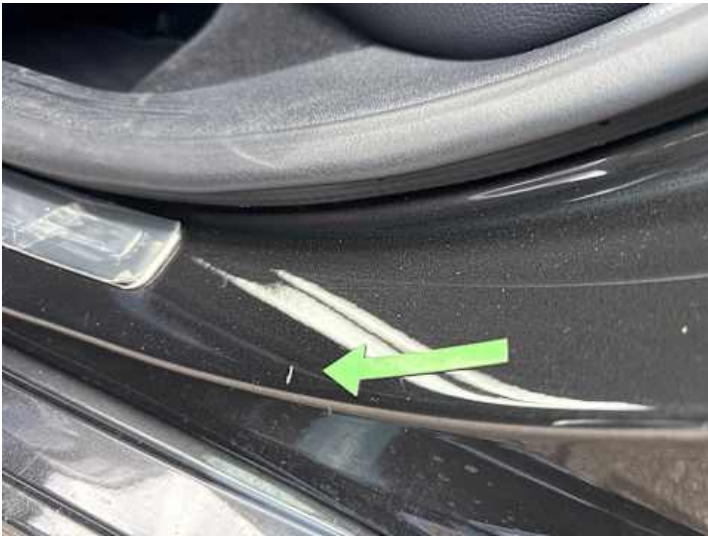
Seitenteil hinten links (Kratzer)

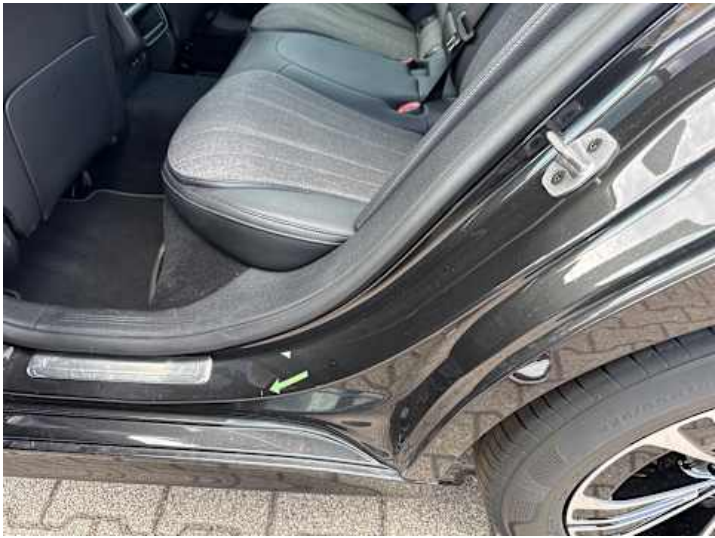
Seitenteil hinten links (Kratzer)

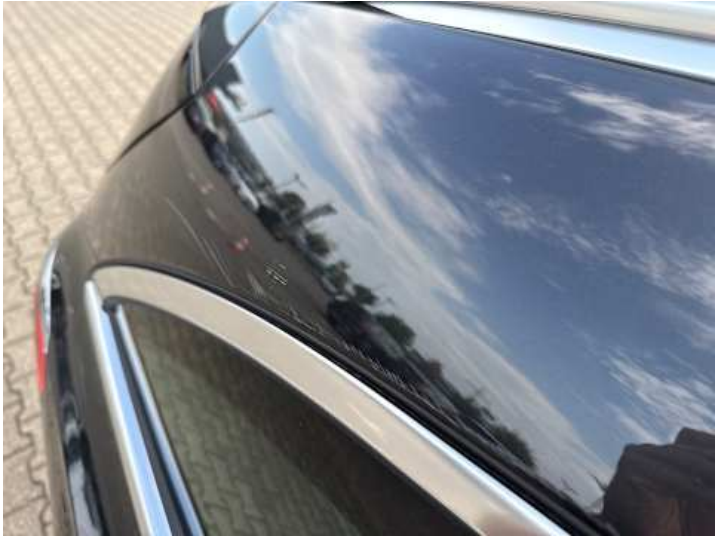
Seitenteil hinten rechts (Kratzer)

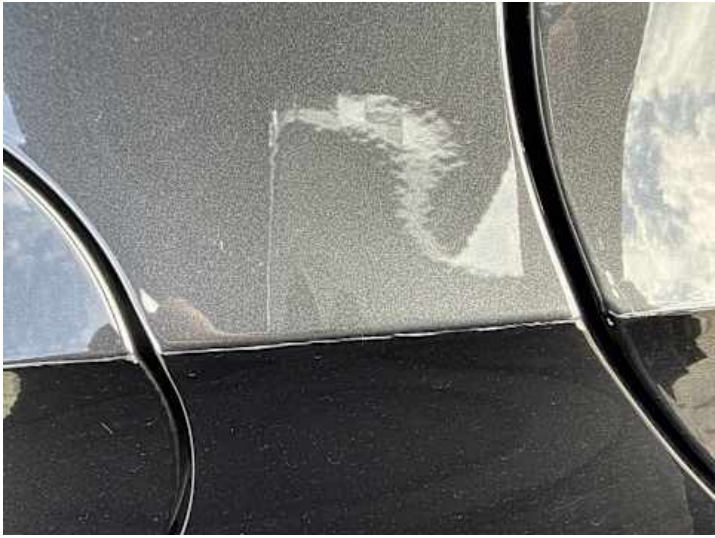
Seitenteil hinten rechts (Kratzer)

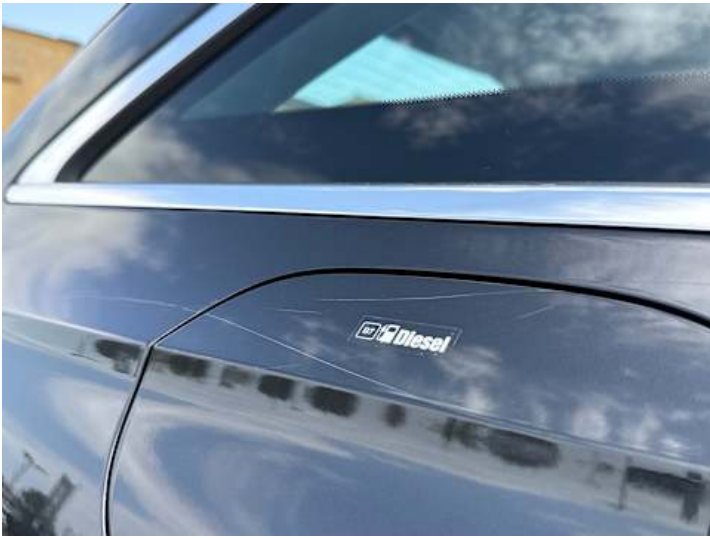
Seitenteil hinten rechts (Kratzer, Lackschaden)

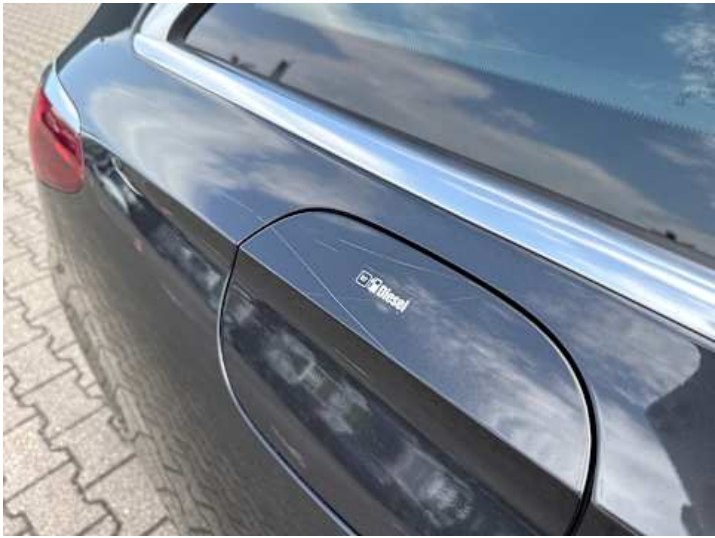
Seitenteil hinten rechts (Kratzer, Lackschaden)

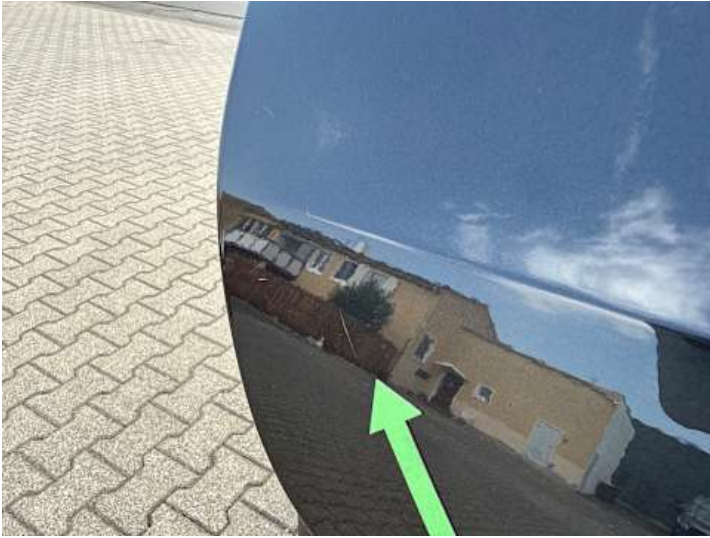
Heckklappe (Kratzer)

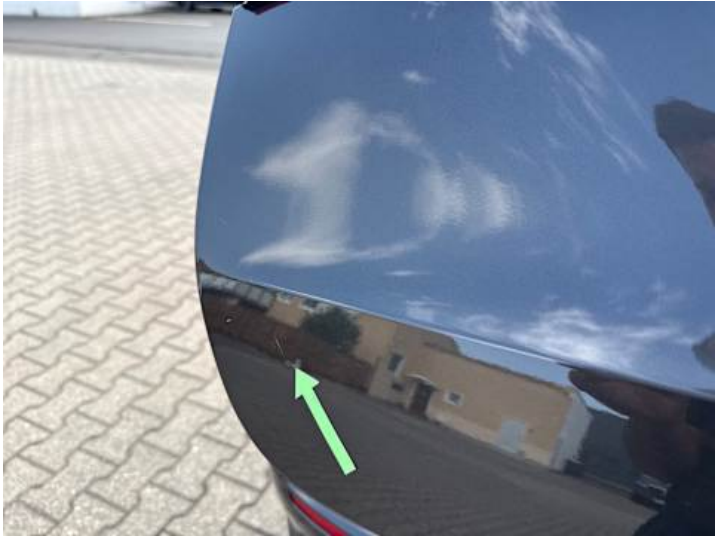
Heckklappe (Kratzer)

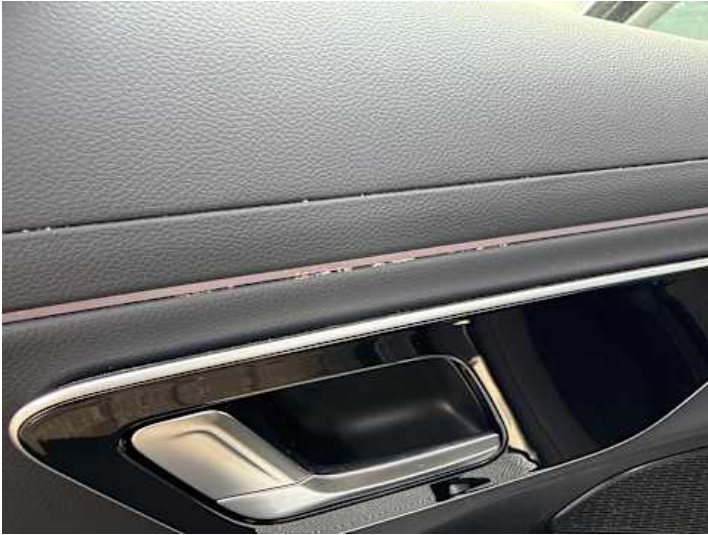
Innenraum (Verschmutzung)

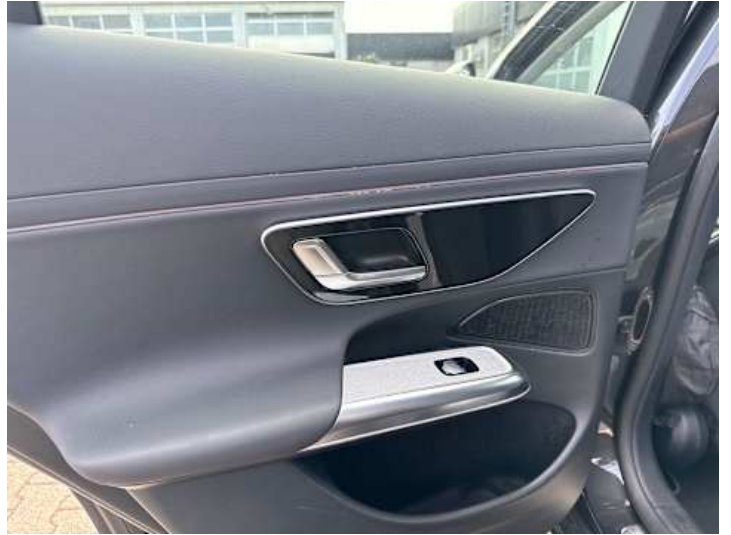
Innenraum (Verschmutzung)
