# Gutachten

Leasingbewertung

**Hersteller** BMW

**Modell / Verkaufsbezeichnung** X5 xDrive30d

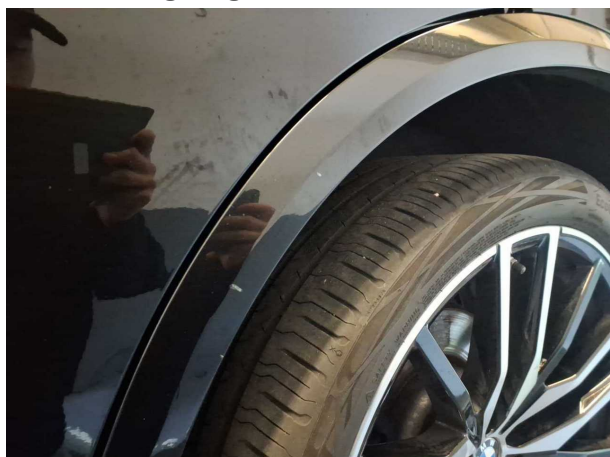
| <b>Nr.</b> | <b>Bauteilgruppe</b> | <b>Beschreibung</b> |
|---|---|---|
| 2 | Seitenwand links | Radlauf - verkratzt / verschürft - lackieren |

**Beschädigung 2:** Seitenwand links: Radlauf - verkratzt / verschü...  
- lackieren

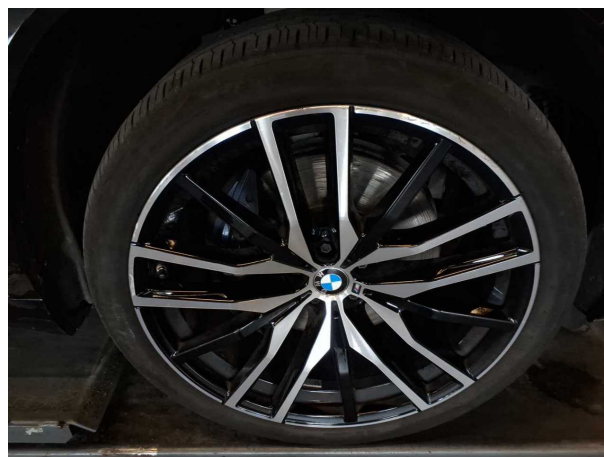
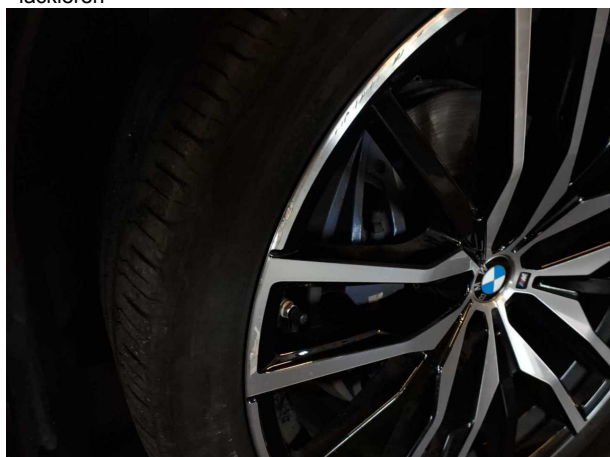
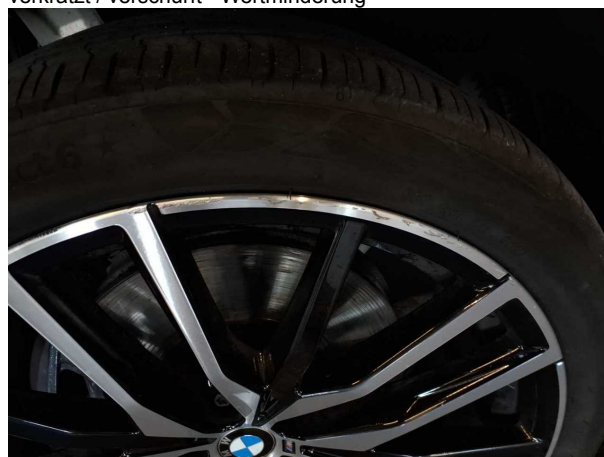
| <b>Nr.</b> | <b>Bauteilgruppe</b> | <b>Beschreibung</b> |
|---|---|---|
| 3 | Rad/Reifen | Leichtmetallfelge vorn rechts - verkratzt / verschürft - Wertminderung |

**Beschädigung 3:** Rad/Reifen: Leichtmetallfelge vorn rechts -  
verkratzt / verschürft - Wertminderung

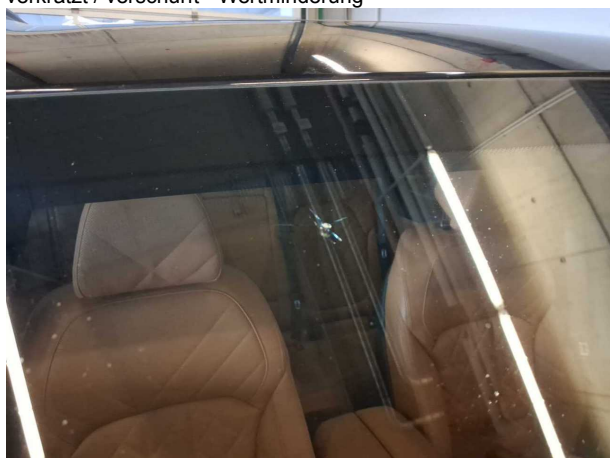
| <b>Nr.</b> | <b>Bauteilgruppe</b> | <b>Beschreibung</b> |
|---|---|---|
| 4 | Verglasung | Frontscheibe (RKÜ liegt vor) - Steinschlag - erneuern |

**Beschädigung 4:** Verglasung: Frontscheibe (RKÜ liegt vor) -  
Steinschlag - erneuern

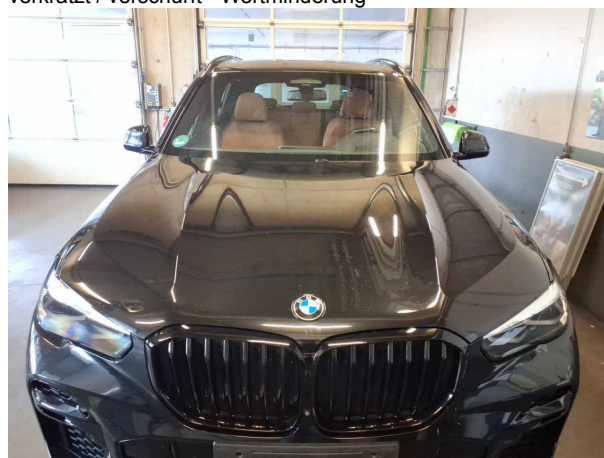
| <b>Nr.</b> | <b>Bauteilgruppe</b> | <b>Beschreibung</b> |
|---|---|---|
| 1 | Motorhaube | Motorhaube - Steinschlag - Ozonbehandlung |

**Gebrauchsspur 1:** Motorhaube: Motorhaube - Steinschlag -  
Ozonbehandlung

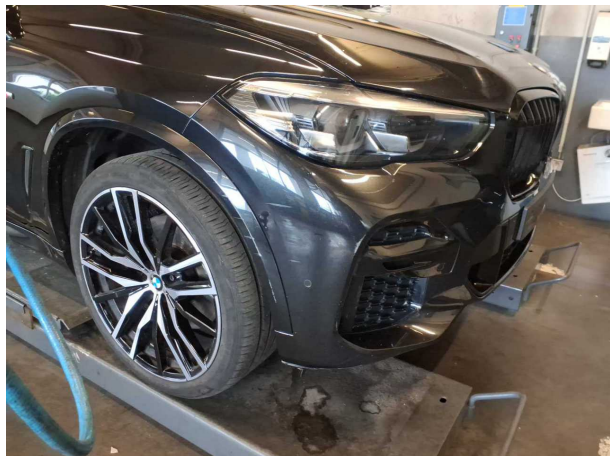
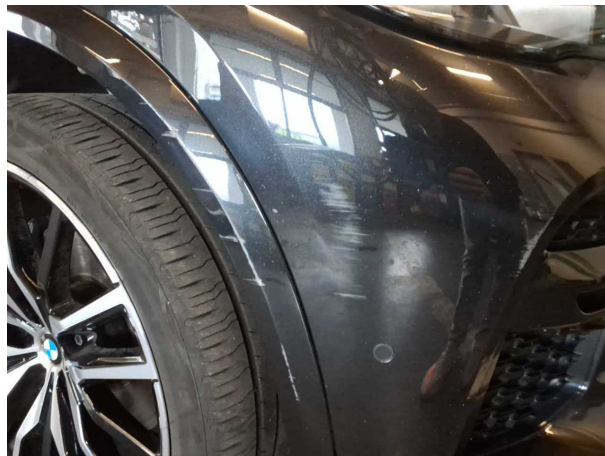
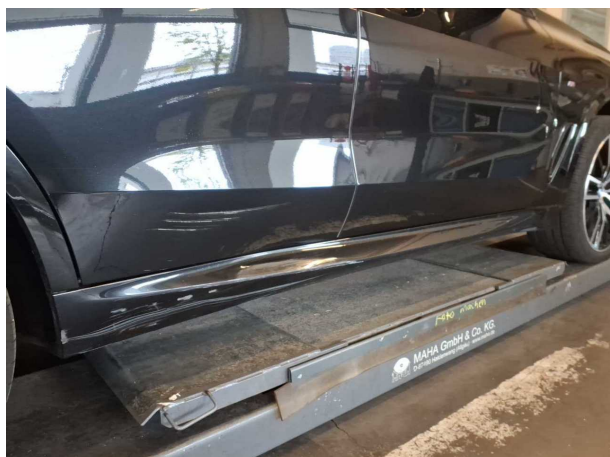
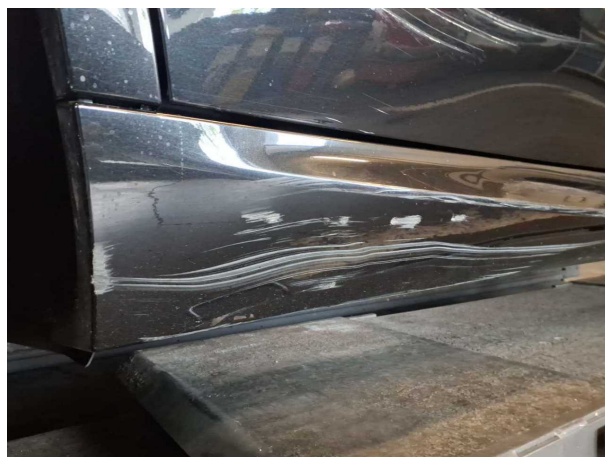
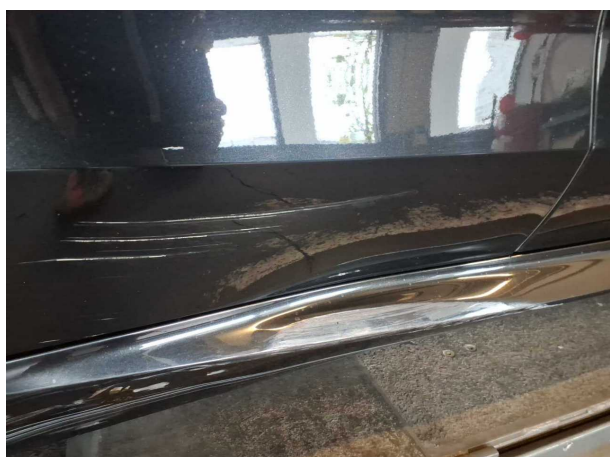
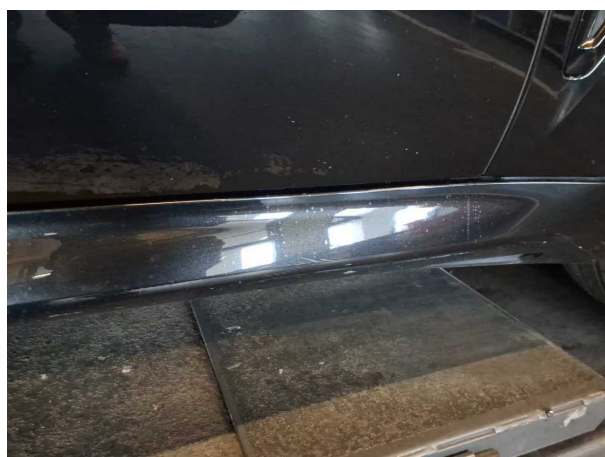
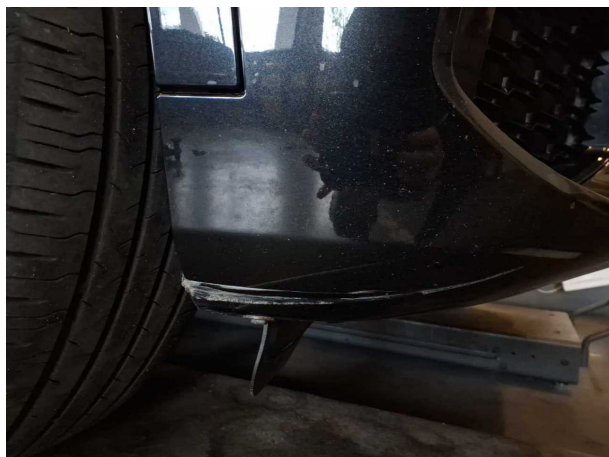
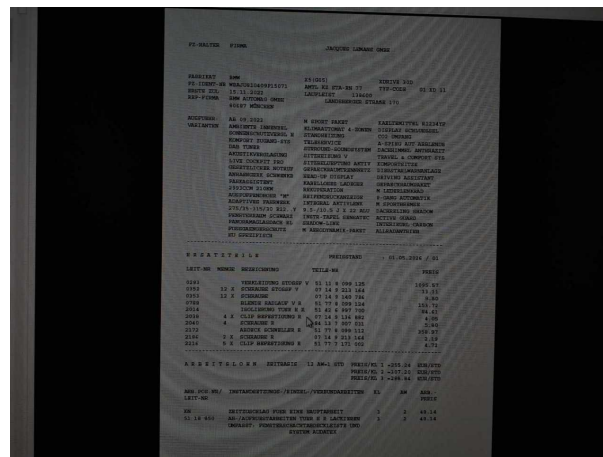
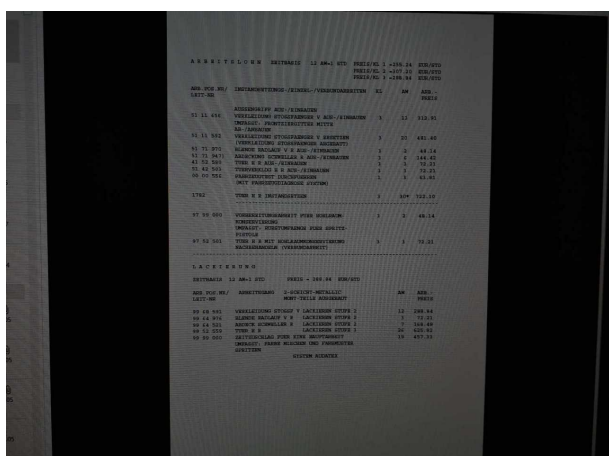
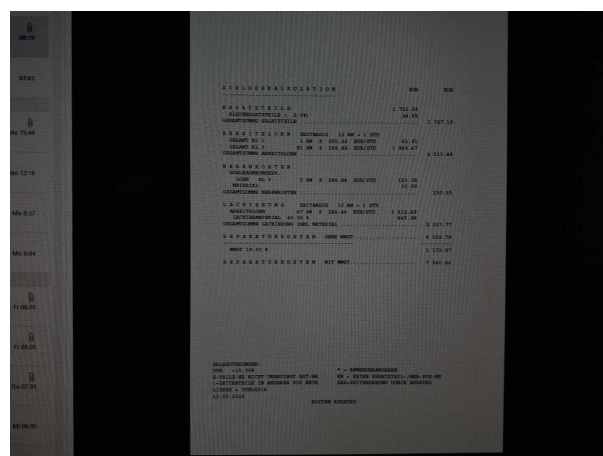
1 Front, Seite rechts

Fzg hat einen Unfallschaden

Unfall 1: Front, Seite rechts

Stoßfänger vorne erneuern

Schwellerverkleidung rechts erneuern

Tür hinten rechts instandsetzen
