## Honda Jazz 1.4 Comfort Advantage

EZ 05/2013 | Van | Benzin | Schaltgetriebe | 68.599km

Fahrzeug aufgenommen am: 27.08.2026

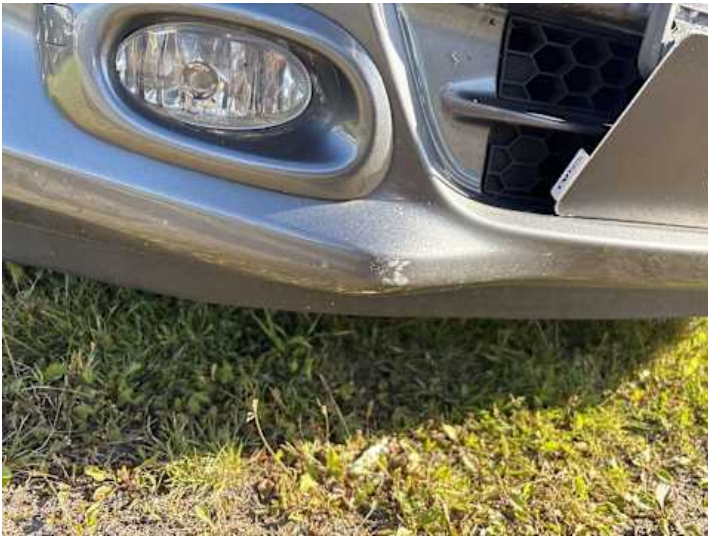
Stoßstange vorne (Kratzer)

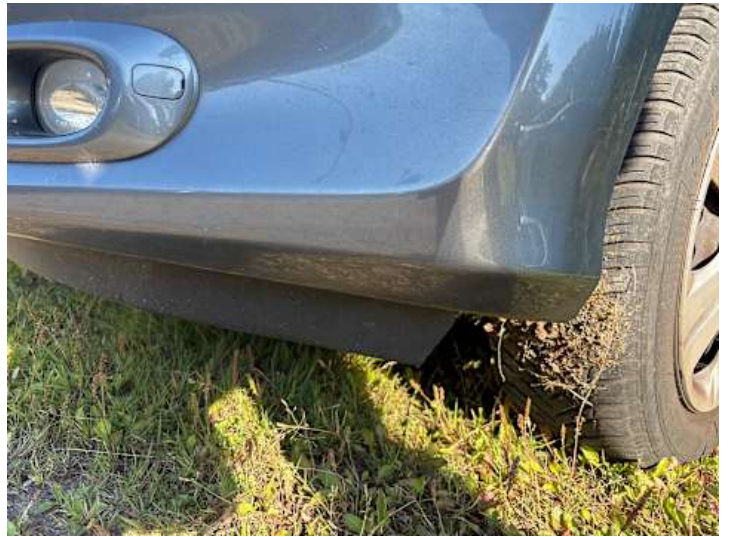
Stoßstange vorne (Kratzer)

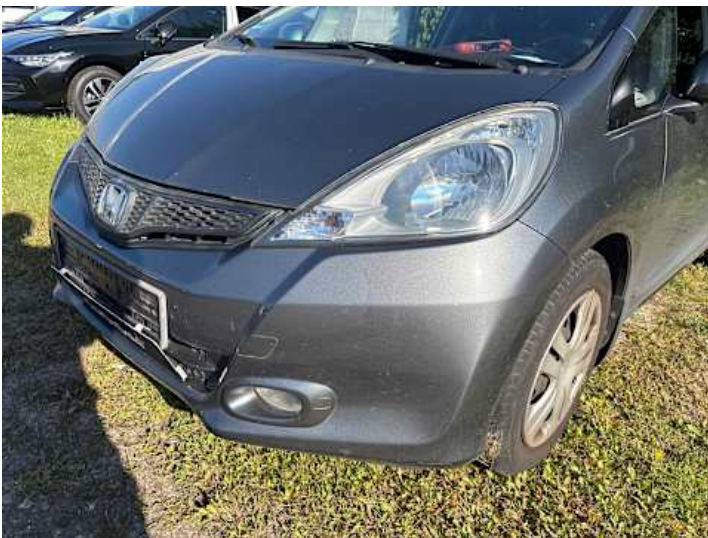
Stoßstange vorne (Kratzer)

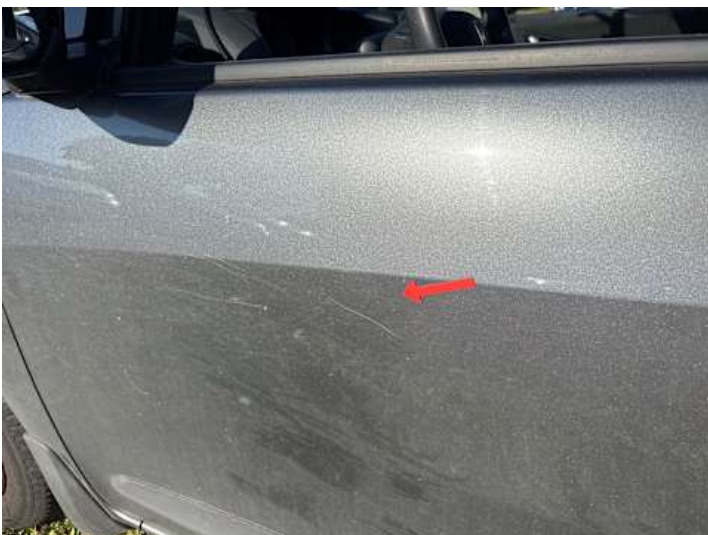
Fahrtür (Kratzer)

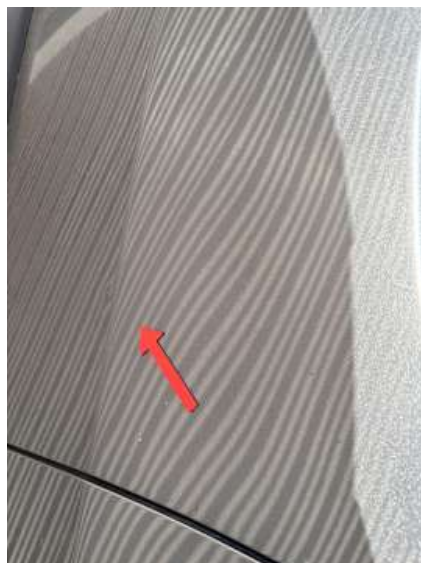
Fahrtür (Delle)

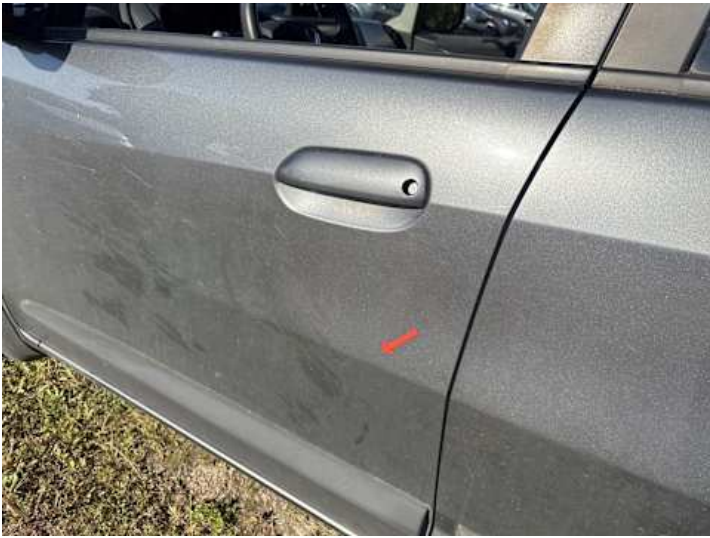
Fahrertür (Delle)

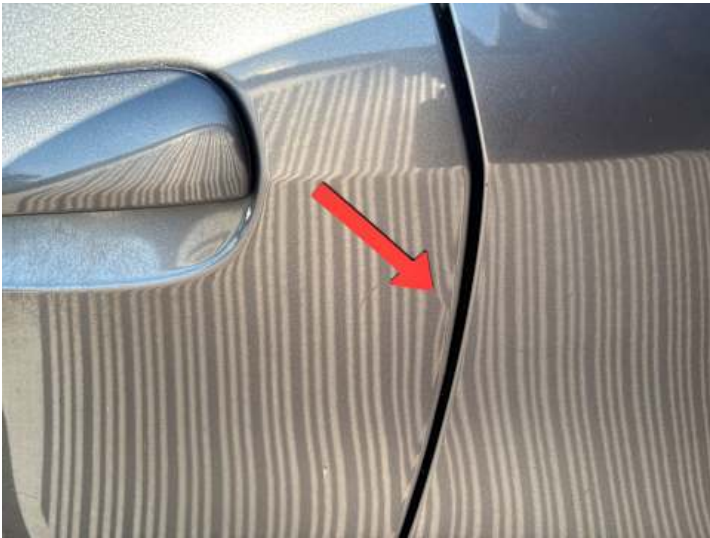
Türe hinten links (Verformung)

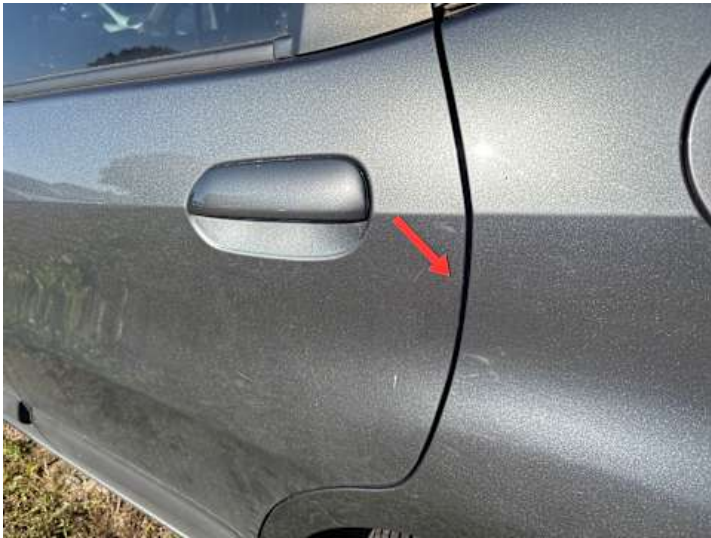
Türe hinten links (Verformung)

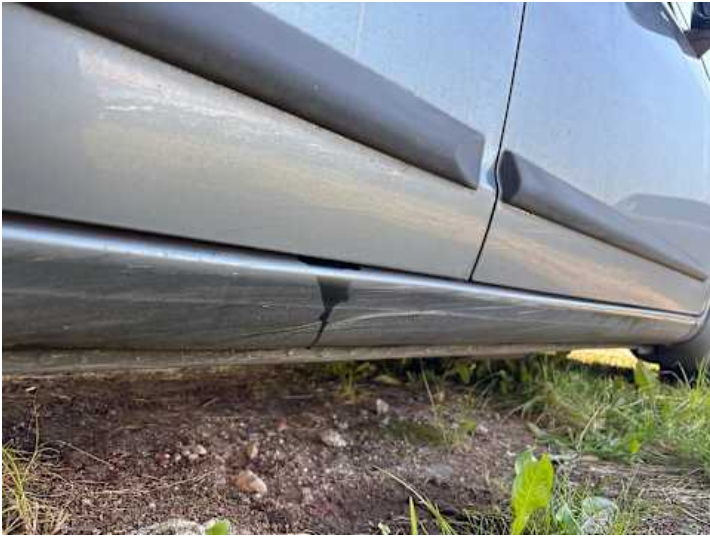
Schweller rechts (Verformung)

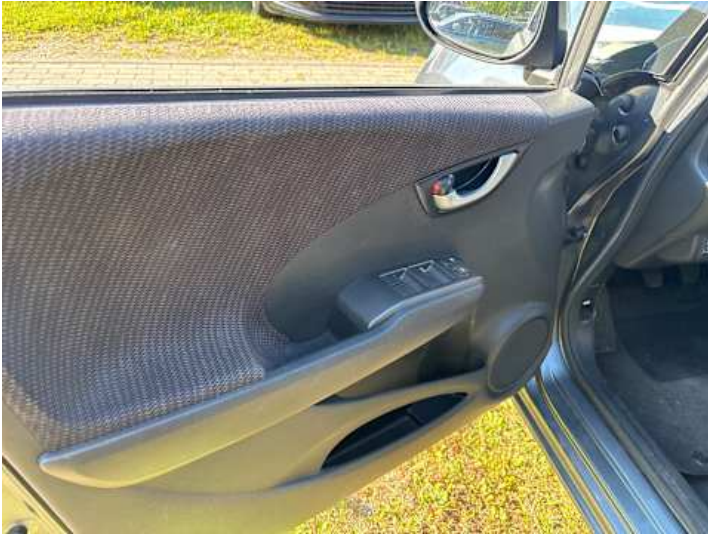
Innenraum (Verschmutzung)

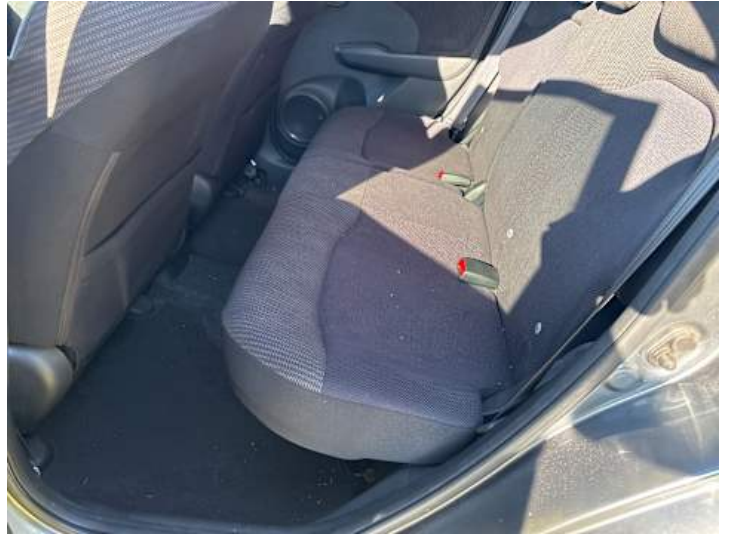
Innenraum (Verschmutzung)

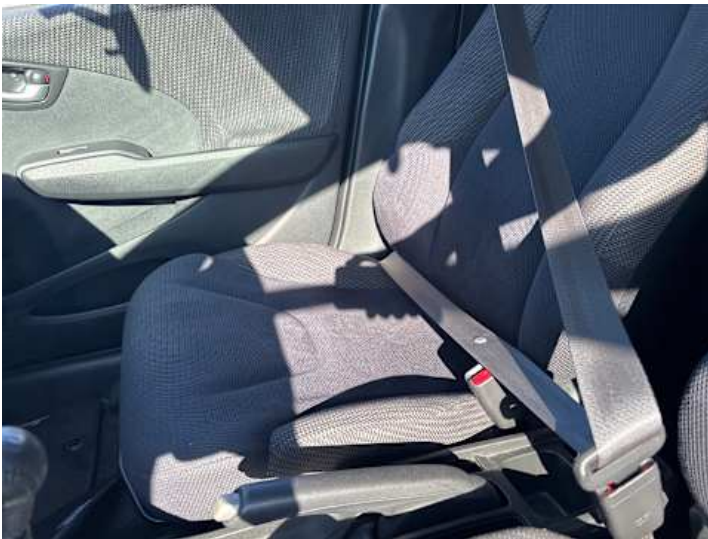
Innenraum (Verschmutzung)

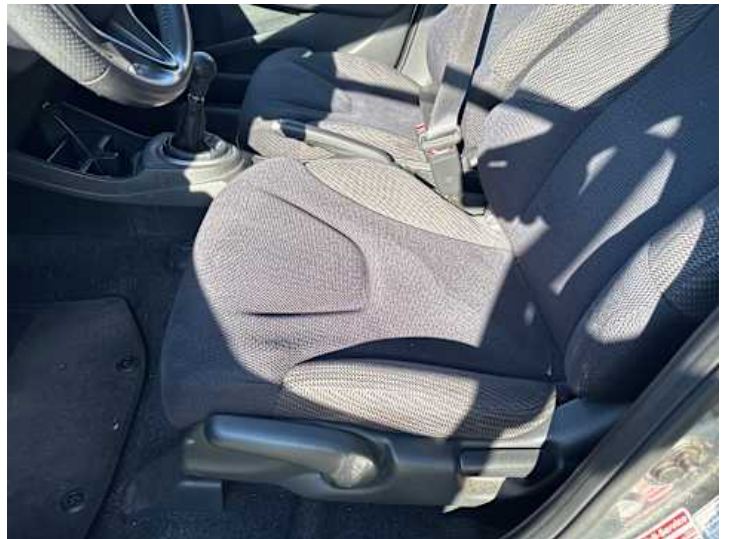
Innenraum (Verschmutzung)

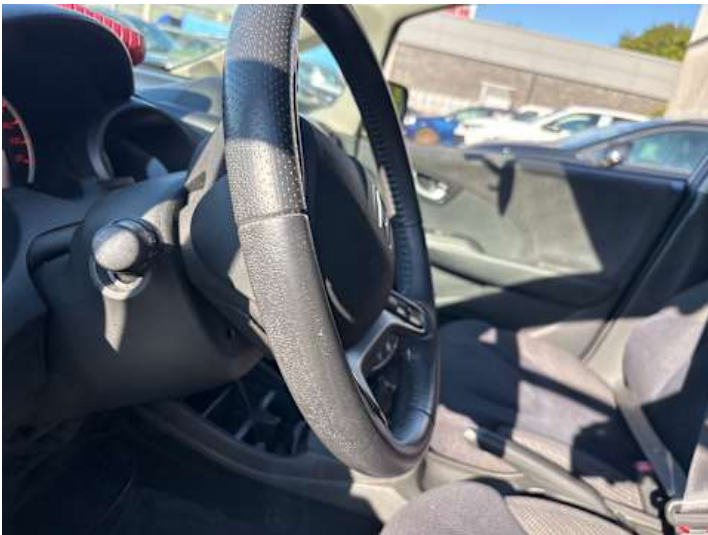
Innenraum (Kratzer)
