## BMW 523 i

EZ 11/2010 | Kombi | Benzin | Schaltgetriebe | 215.215km  
Besteuerung: Differenzbesteuert (§25a UStG)  
Fahrzeugstandort: 35\*\*\*  
Fahrzeug aufgenommen am: 22.07.2026

# Hinweise zum Zustandsbericht

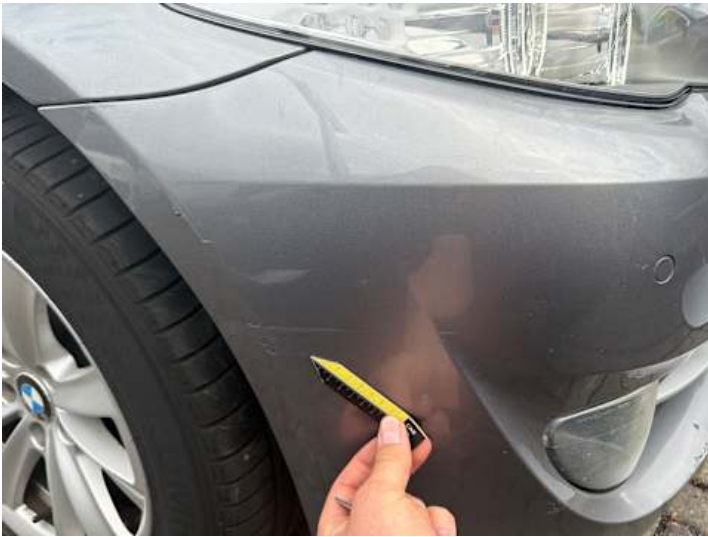
Stoßstange vorne (Kratzer, Lackschaden)

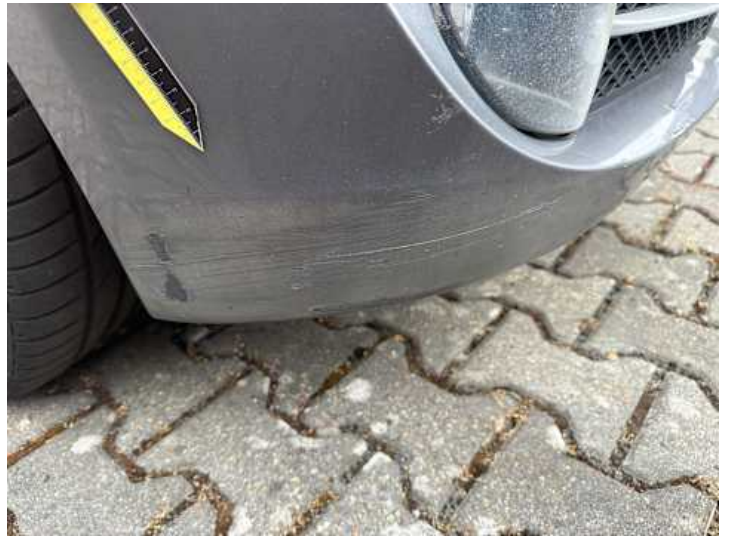
Stoßstange vorne (Kratzer, Lackschaden)

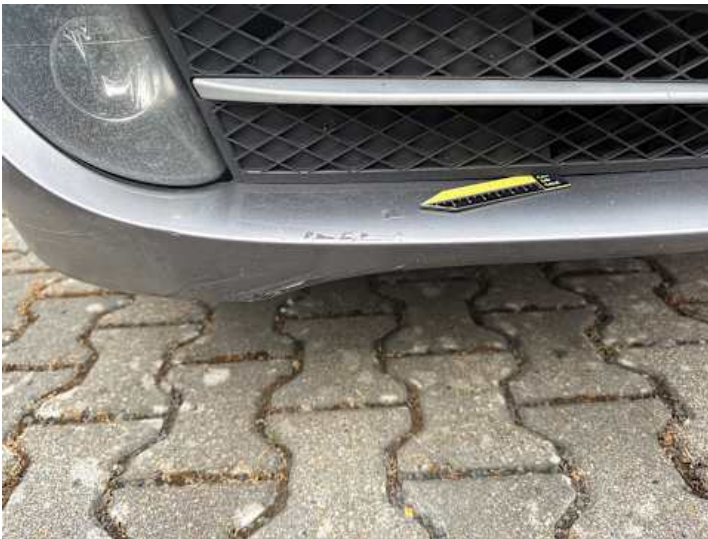
Stoßstange vorne (Kratzer, Lackschaden)

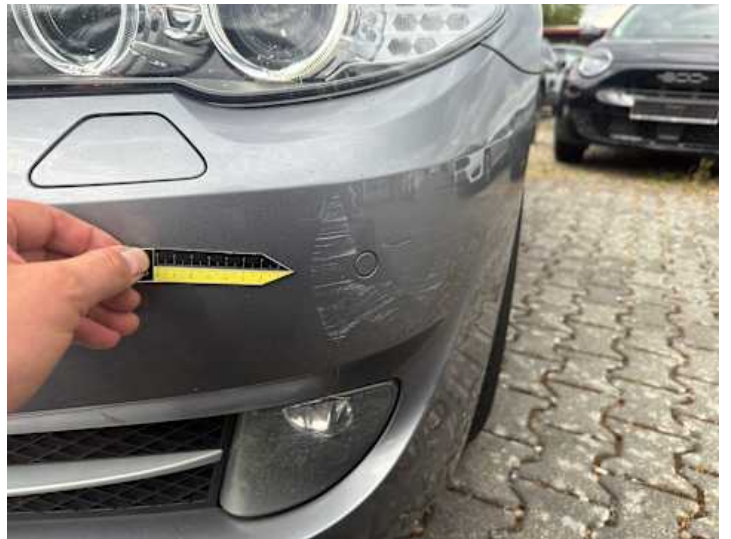
Stoßstange vorne (Kratzer)

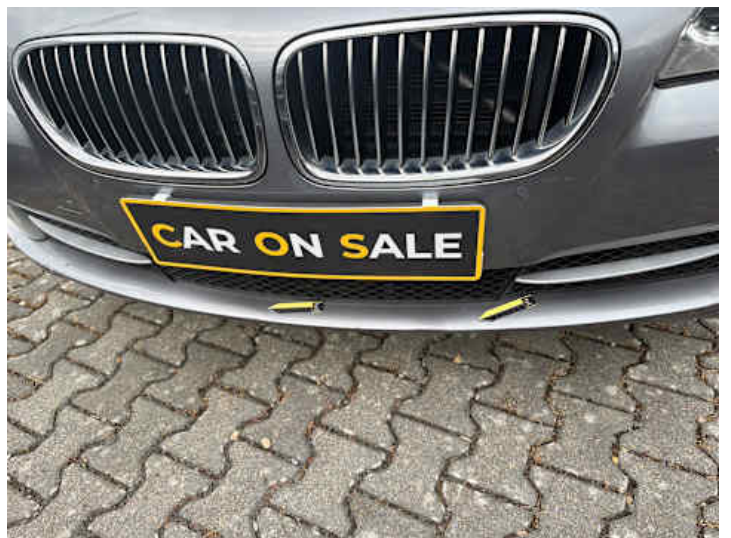
Stoßstange vorne (Verformung)

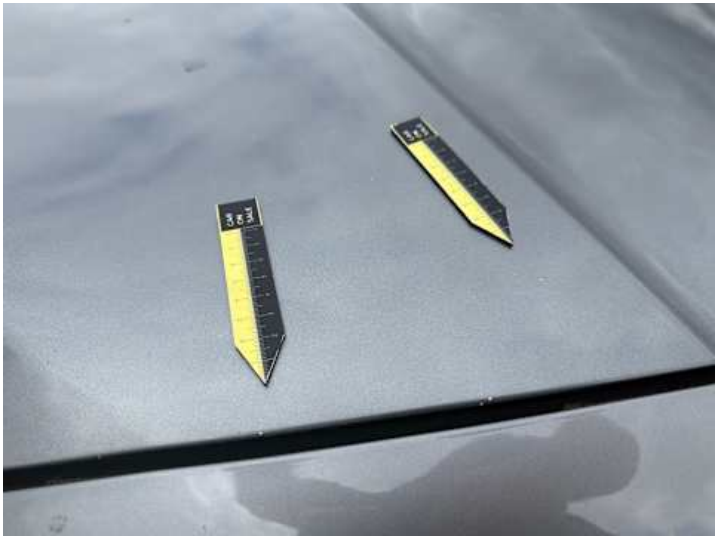
Motorhaube (Steinschlag)

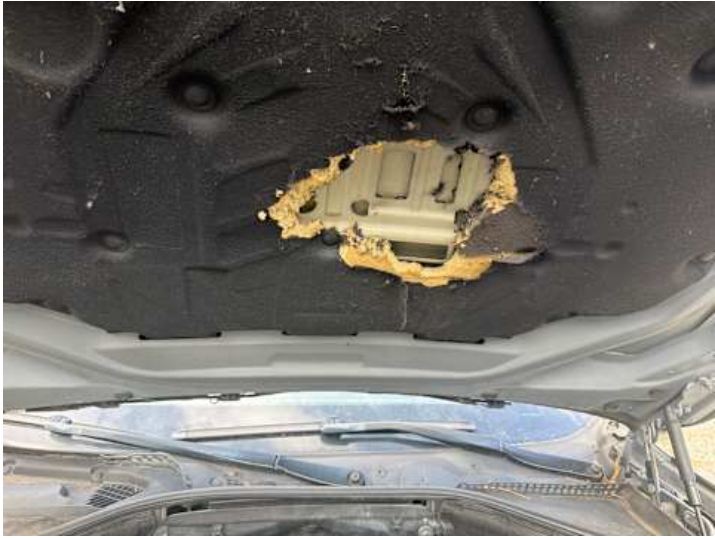
Motorhaube (Anderer Schaden): Dämmwolle angeschmort

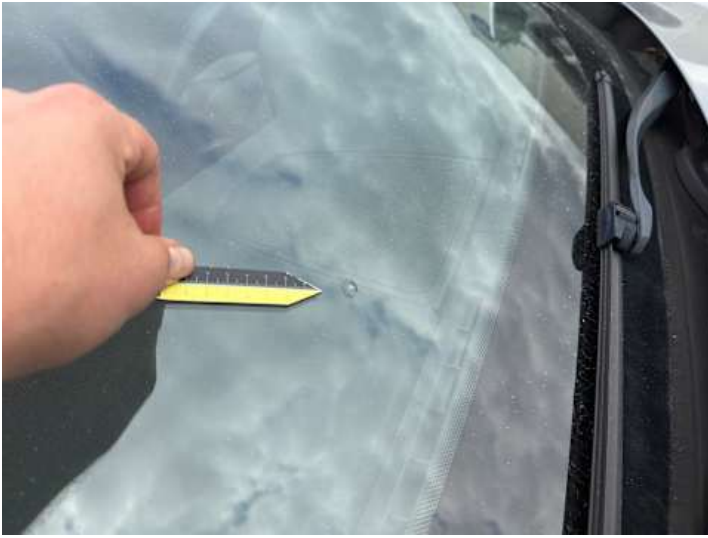
Windschutzscheibe (Steinschlag)

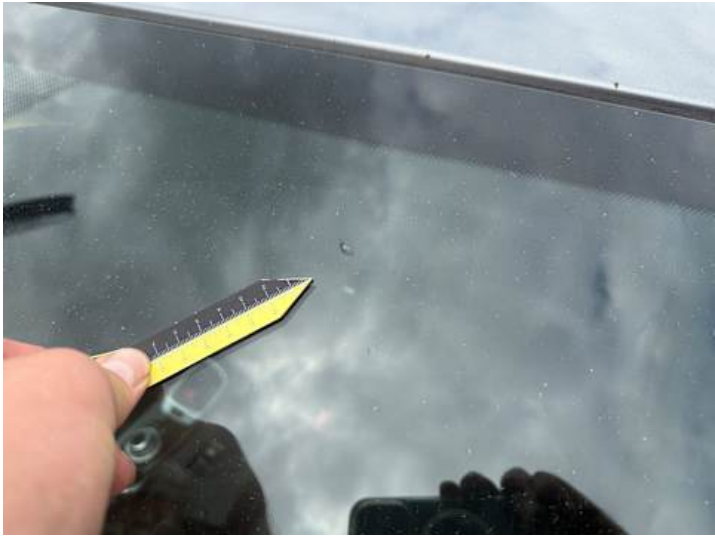
Windschutzscheibe (Steinschlag)

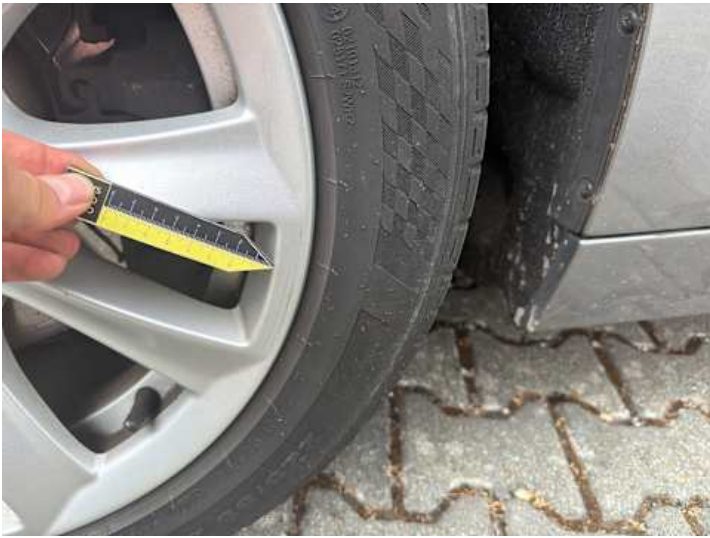
Rad (Kratzer)

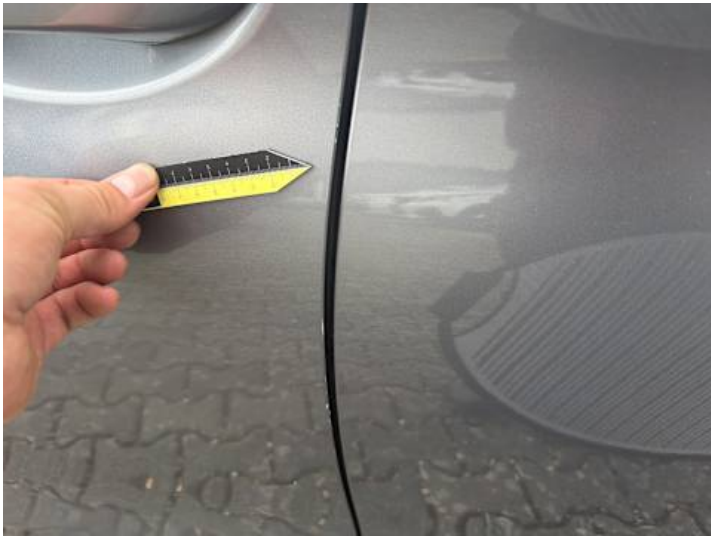
Fahrtür (Kratzer)

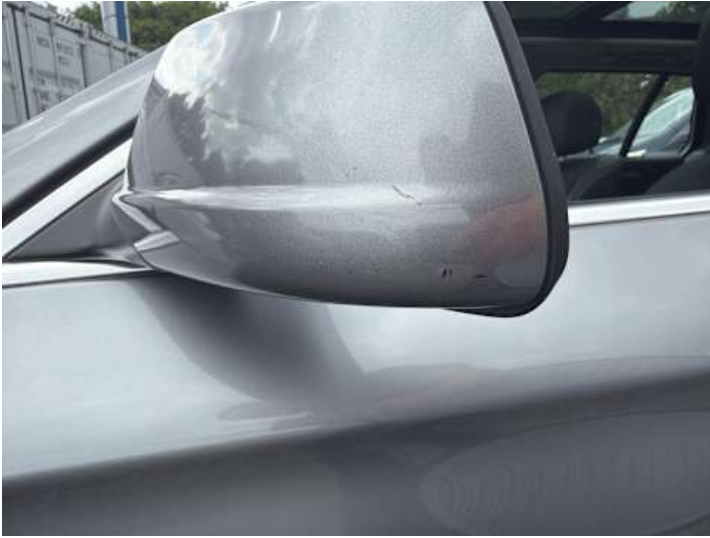
Fahrtür (Kratzer)

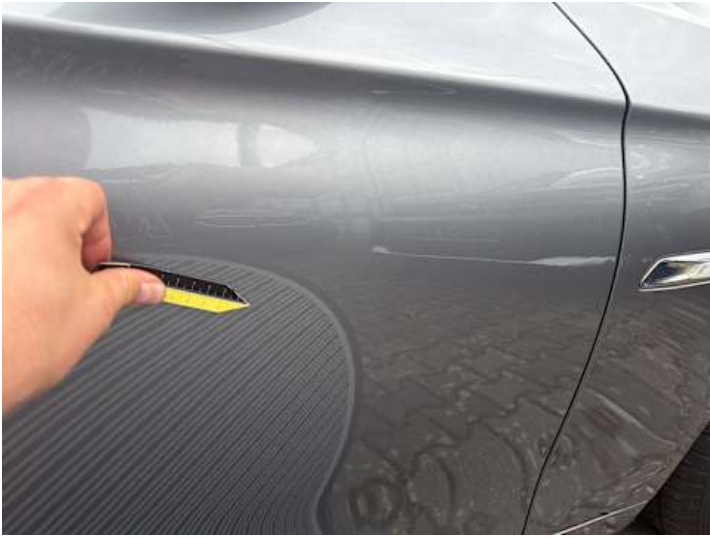
| Fahrzeugteil | Lackschichtdicke (in µm) | Fahrzeugteil | Lackschichtdicke (in µm) |
|---|---|---|---|
| Fahrertür | 115 | Beifahrertür | 380 |

Beifahrtür (Delle)

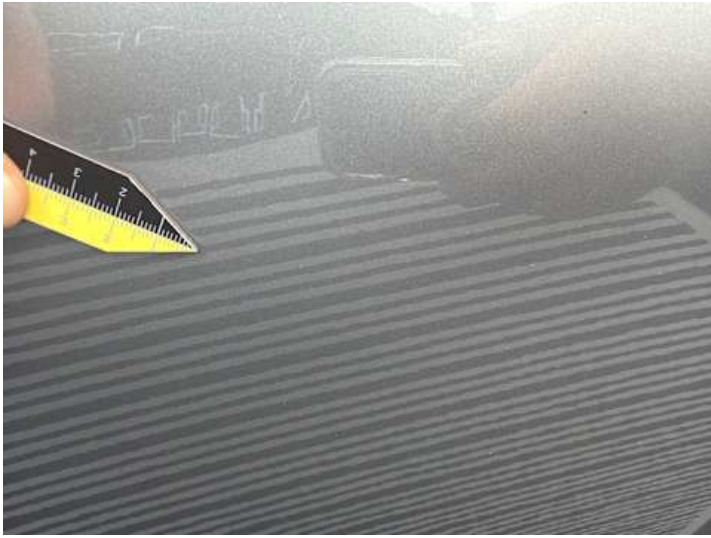
Beifahrtür (Delle)

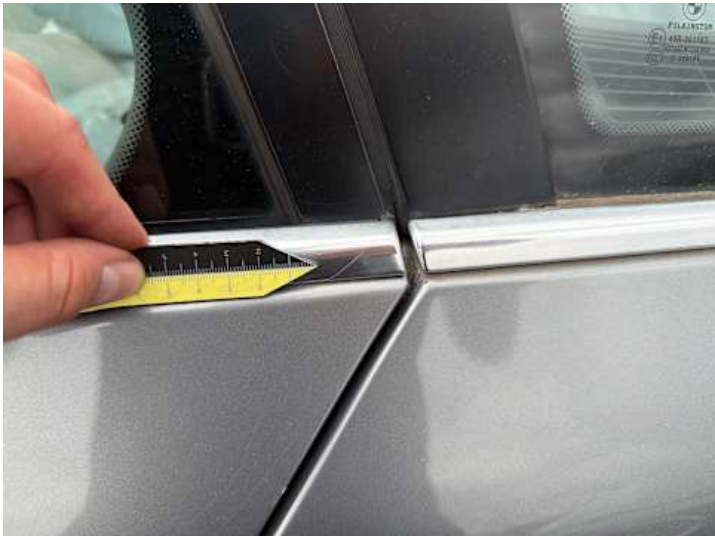
Türe hinten links (Kratzer)

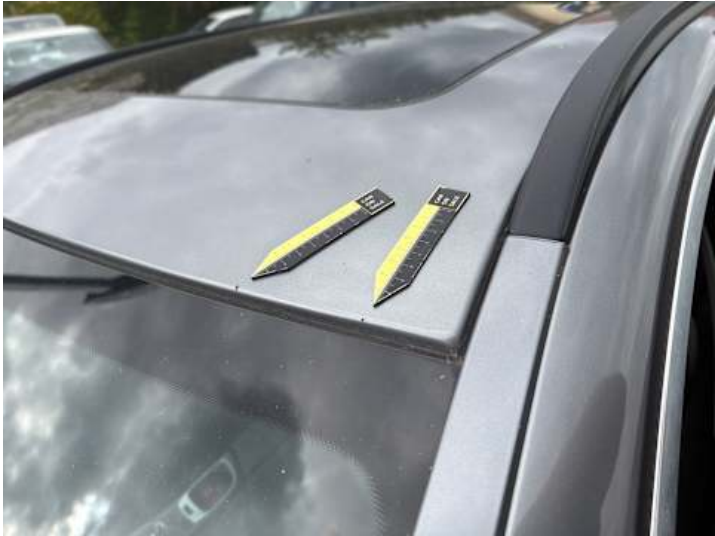
Dach (Steinschlag, Rost)

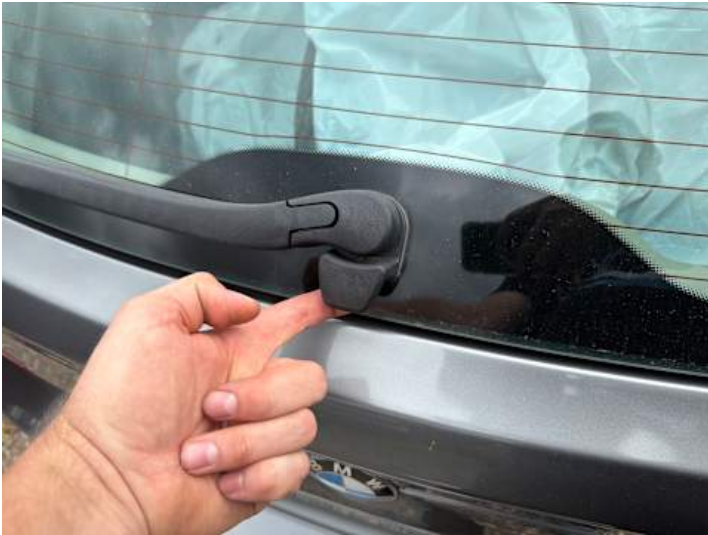
Rückscheibe (Anderer Schaden): Lässt sich nicht öffnen

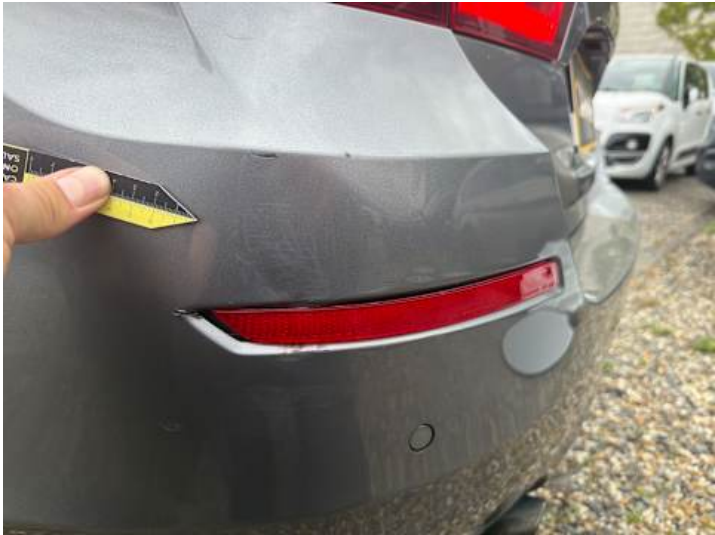
Stoßstange hinten (Verformung, Riss/Bruch)

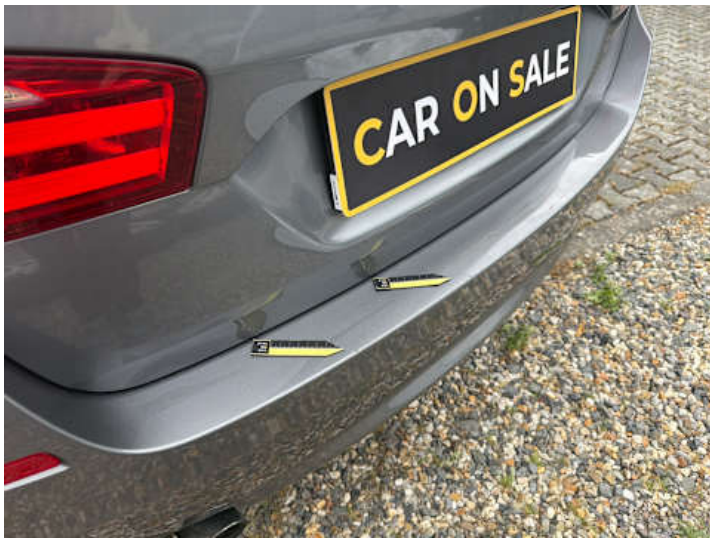
Stoßstange hinten (Kratzer, Unsachgemäß instand gesetzt)

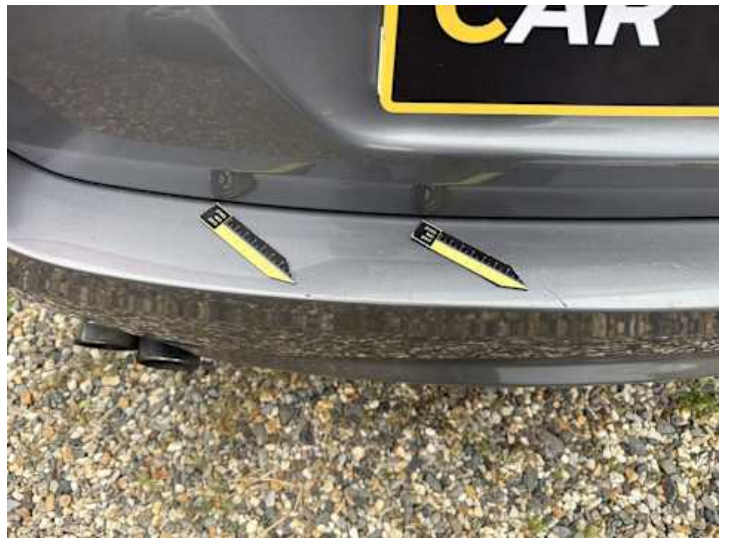
Stoßstange hinten (Kratzer, Unsachgemäß instand gesetzt)

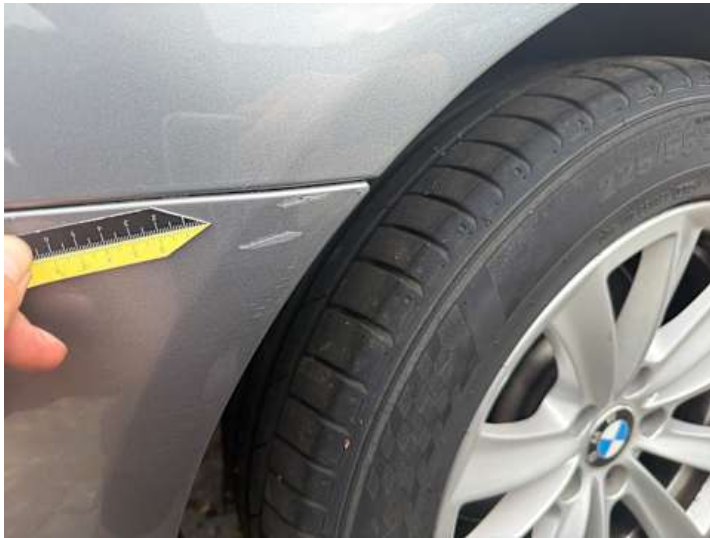
Stoßstange hinten (Kratzer, Unsachgemäß instand gesetzt)

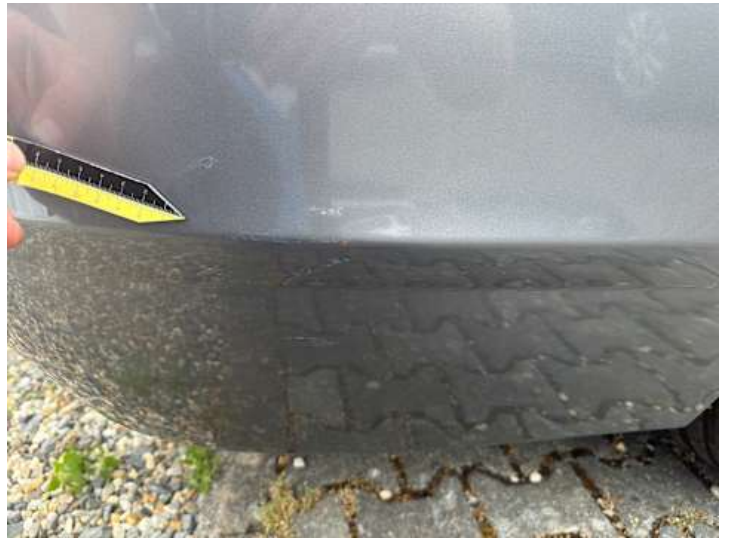
Stoßstange hinten (Kratzer, Unsachgemäß instand gesetzt)

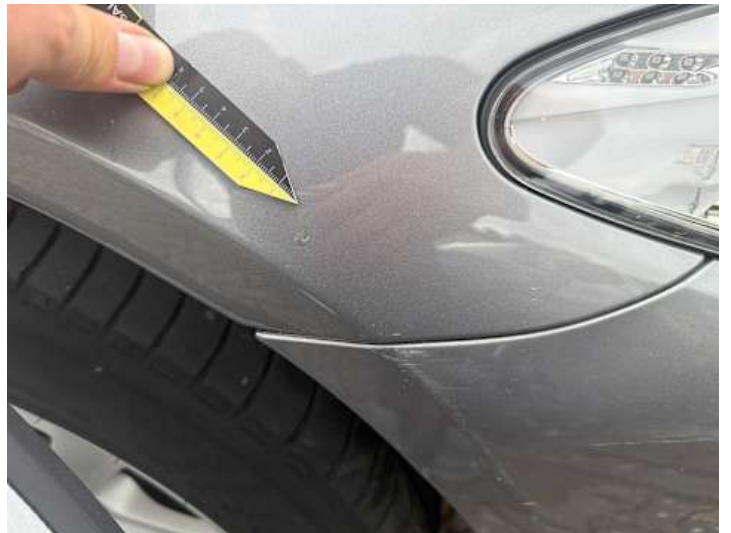
Kotflügel vorne rechts (Steinschlag)

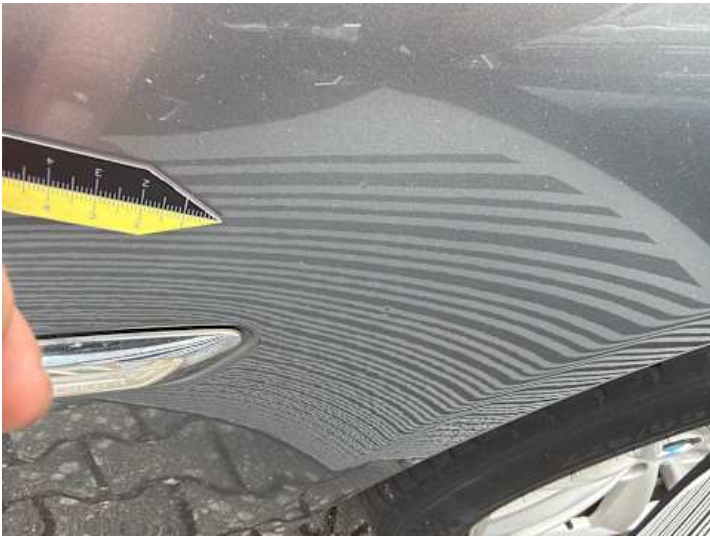
| Fahrzeugteil | Lackschichtdicke (in µm) | Fahrzeugteil | Lackschichtdicke (in µm) |
|---|---|---|---|
| Kotflügel vorne links | 120 | Kotflügel vorne rechts | 260 |

Kotflügel vorne rechts (Delle)

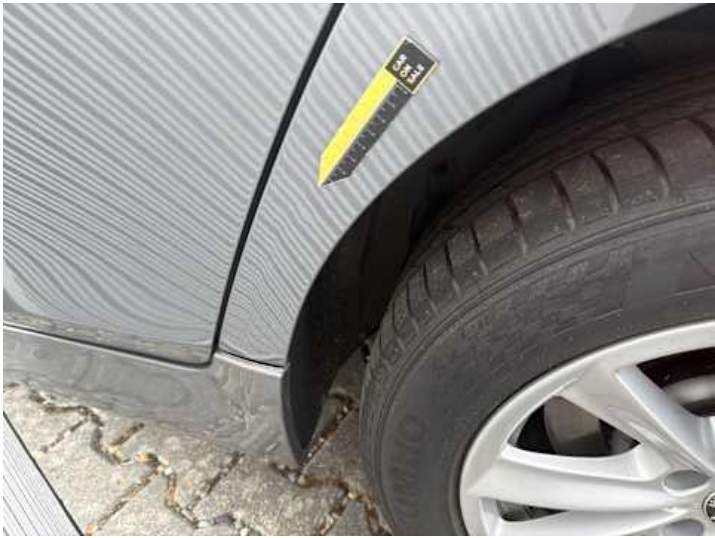
Seitenteil hinten links (Delle)

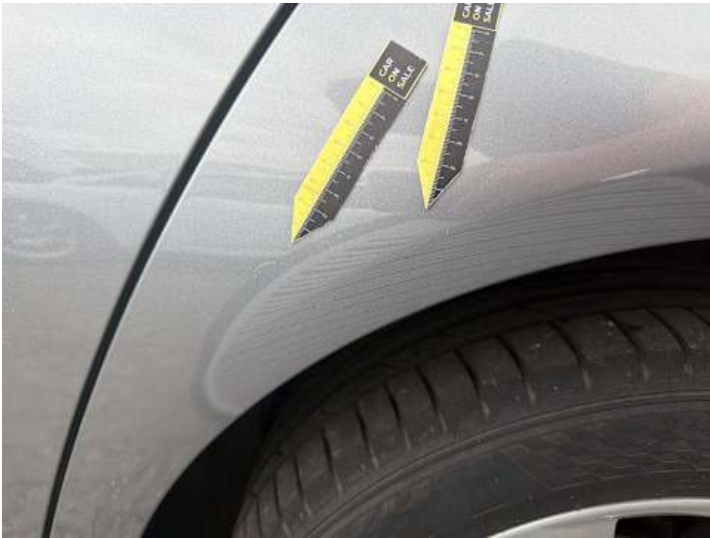
Seitenteil hinten links (Kratzer)

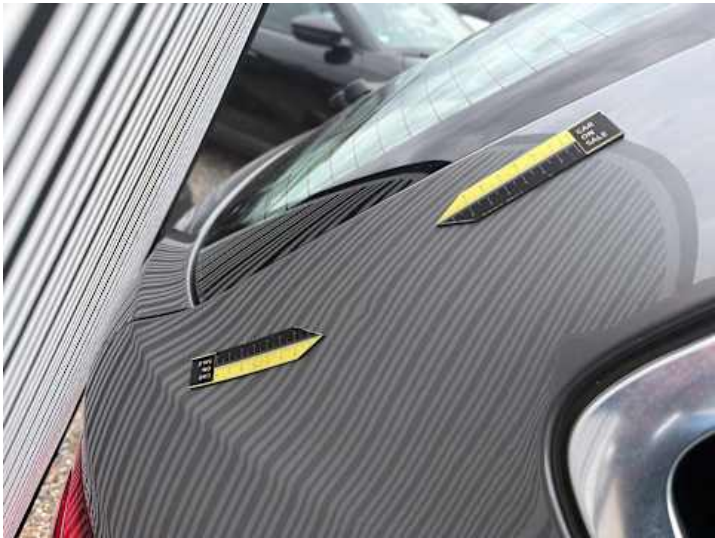
| Fahrzeugteil | Lackschichtdicke (in µm) | Fahrzeugteil | Lackschichtdicke (in µm) |
|---|---|---|---|
| Seitenteil hinten links | 130 | Seitenteil hinten rechts | 390 |

Seitenteil hinten rechts (Delle)

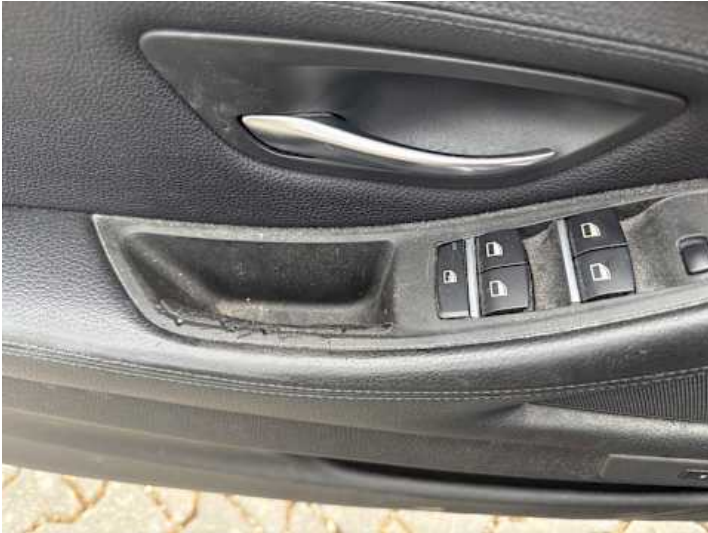
Innenraum (Verschleiß, Verschmutzung)

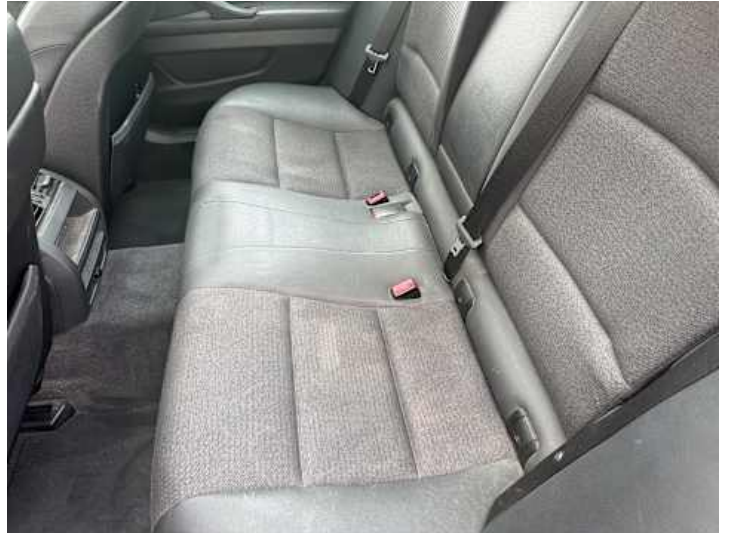
Innenraum (Verschleiß, Verschmutzung)

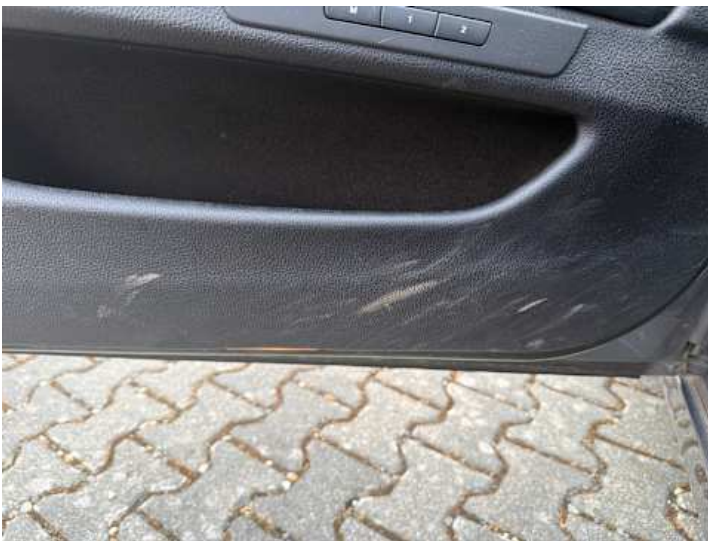
Innenraum (Verschleiß, Verschmutzung)

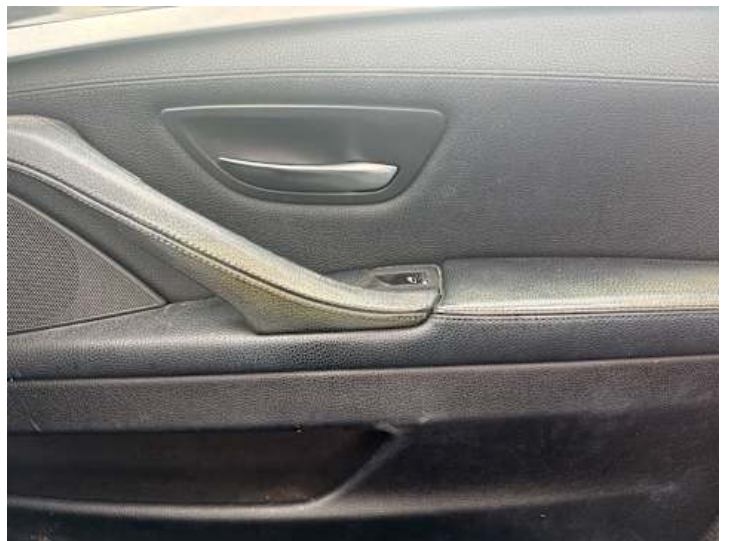
Innenraum (Verschleiß, Verschmutzung)

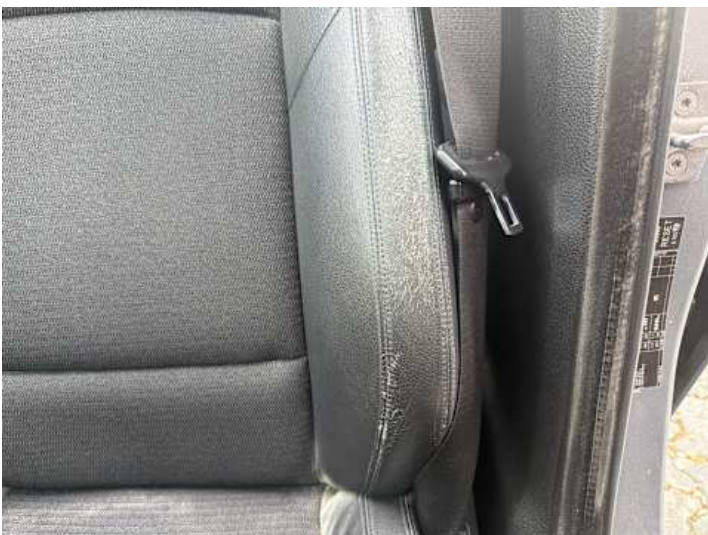
Innenraum (Verschleiß, Verschmutzung)

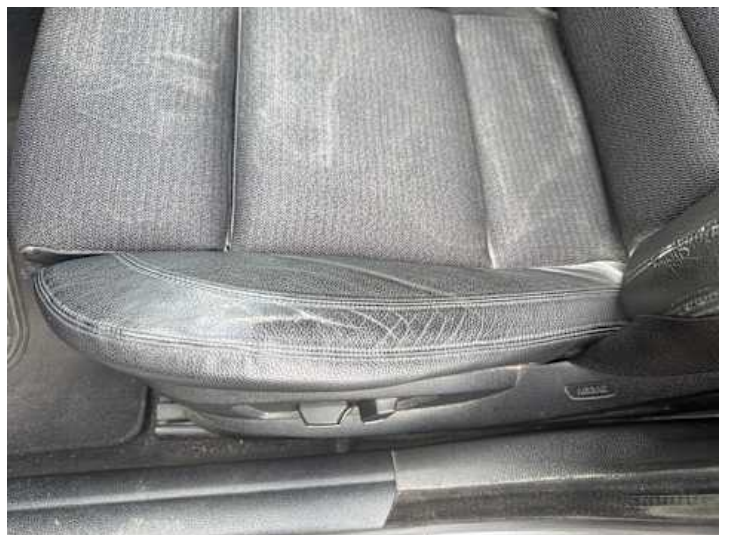
Innenraum (Verschleiß, Verschmutzung)

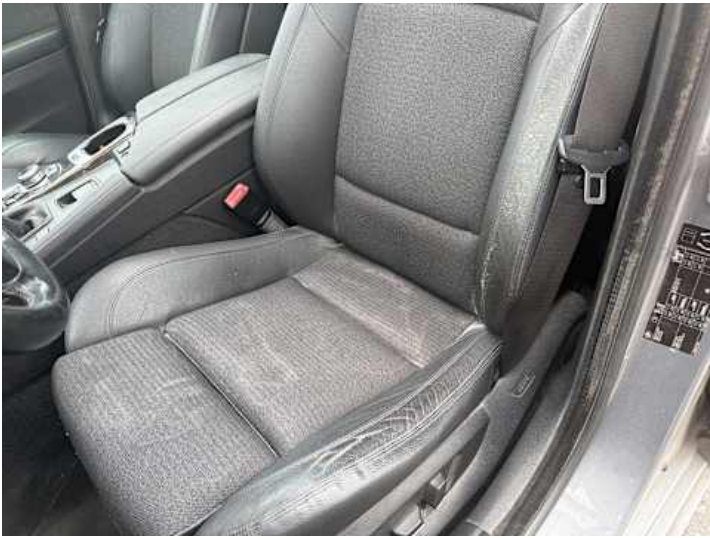
Innenraum (Verschleiß, Verschmutzung)

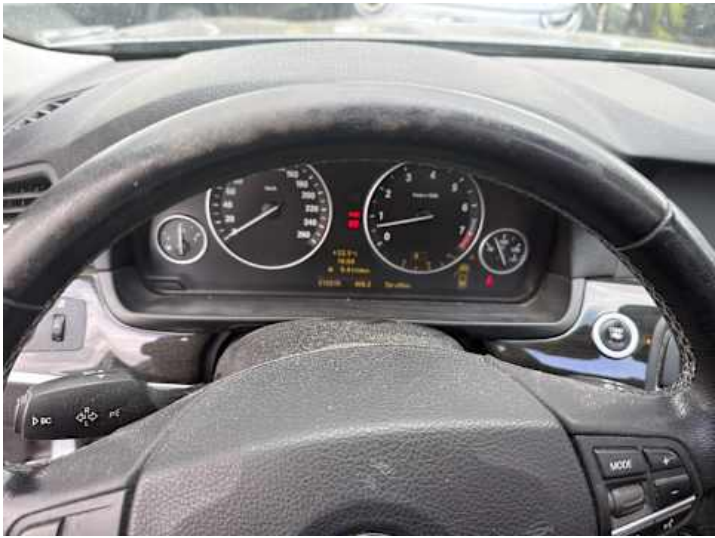
Innenraum (Verschleiß)

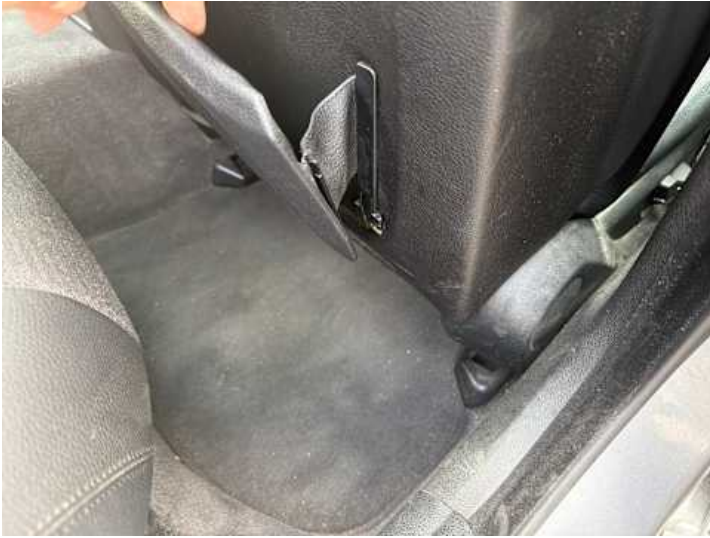
Innenraum (Riss/Bruch)
