## Ford C-MAX Titanium

EZ 10/2007 | Van | Benzin | Automatikgetriebe | 101.921km  
Besteuerung: Differenzbesteuert (§25a UStG)  
Fahrzeugstandort: 90\*\*\*  
Fahrzeug aufgenommen am: 06.08.2026

# Hinweise zum Zustandsbericht

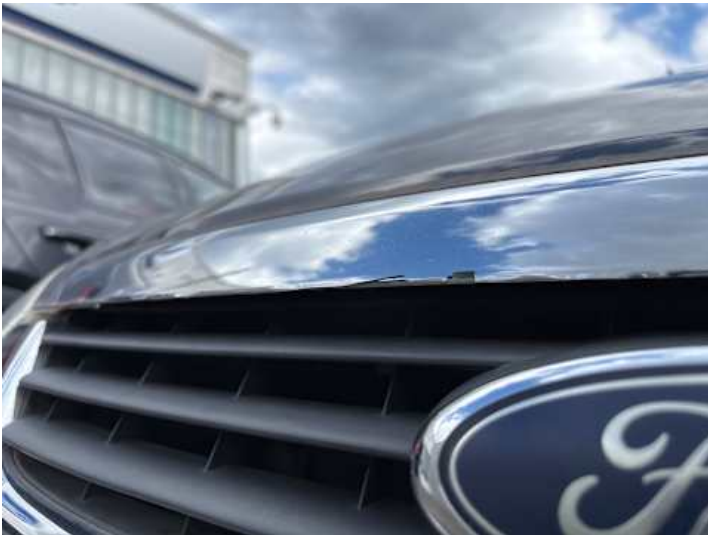
Motorhaube (Lackschaden)

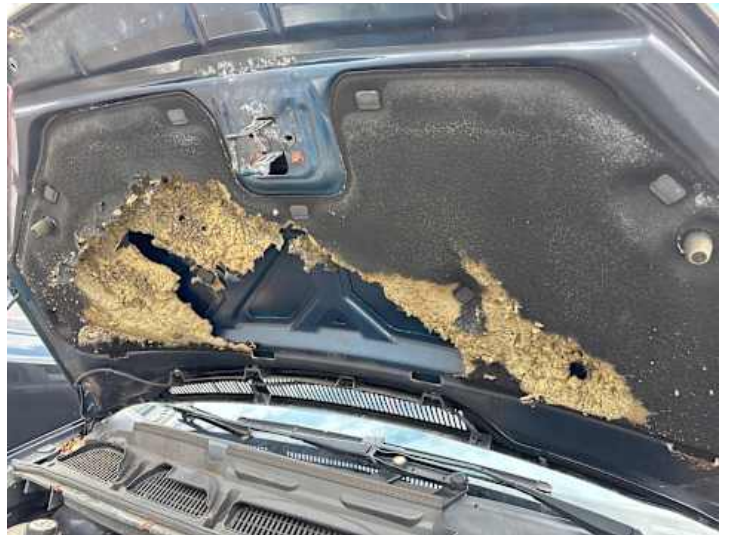
Motorhaube (Riss/Bruch)

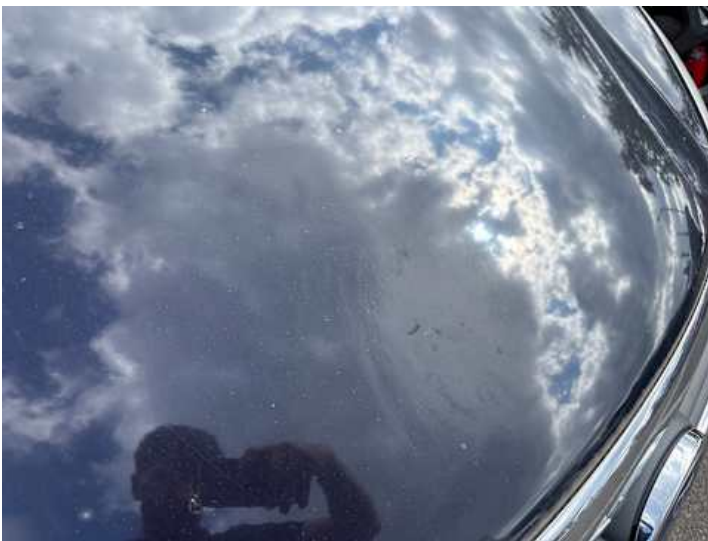
Motorhaube (Kratzer, Ausgeblichen/Matt)

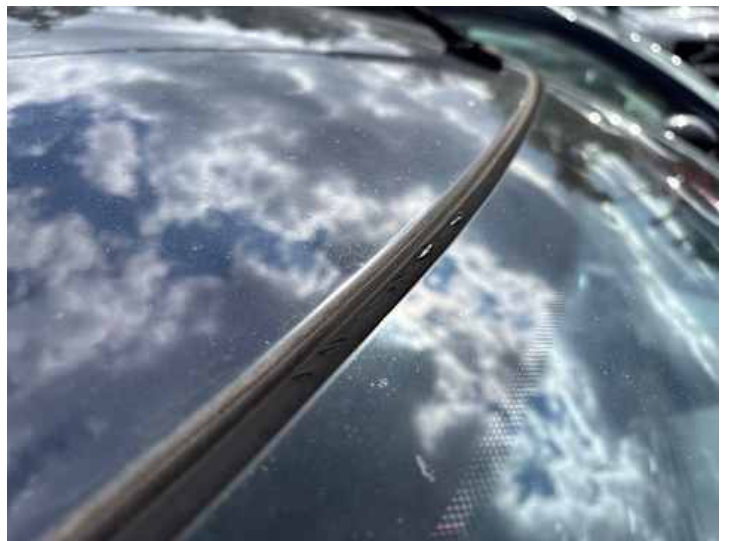
Windschutzscheibe (Riss/Bruch)

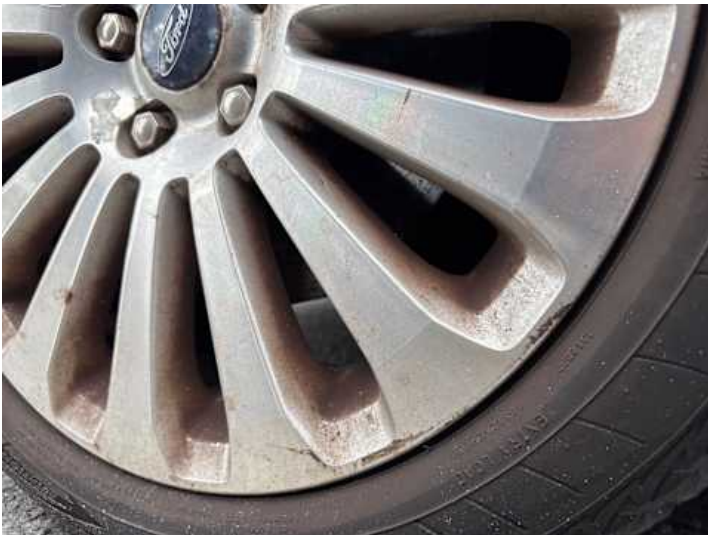
Rad (Kerben)

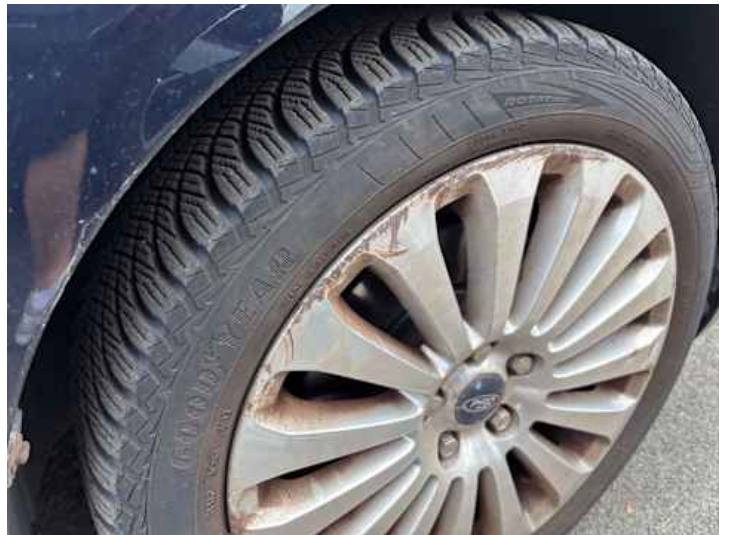
Rad (Kerben)

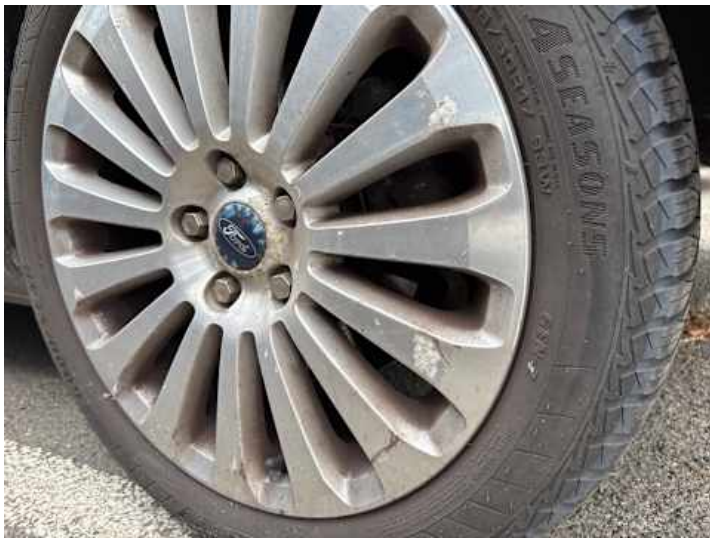
Rad (Kerben)

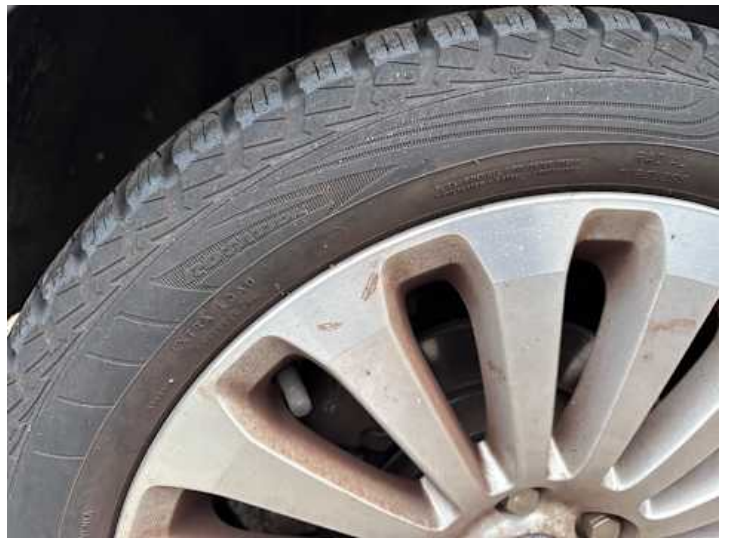
Rad (Kerben)

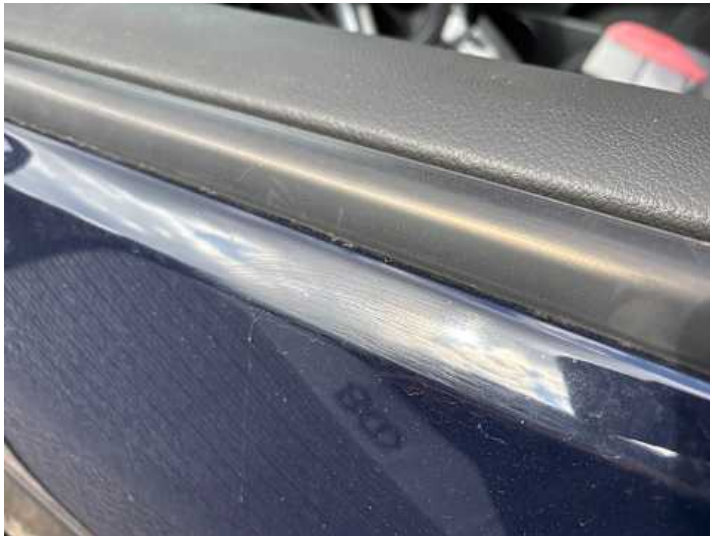
Fahrtür (Kratzer)

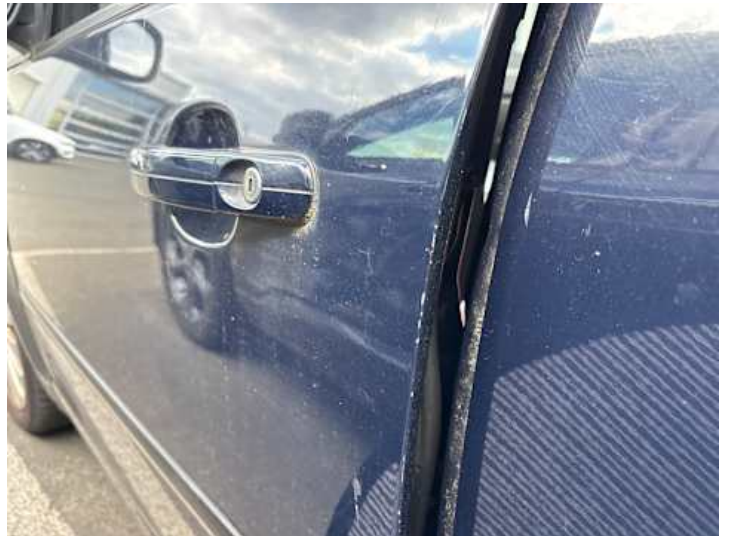
Fahrtür (Kratzer)

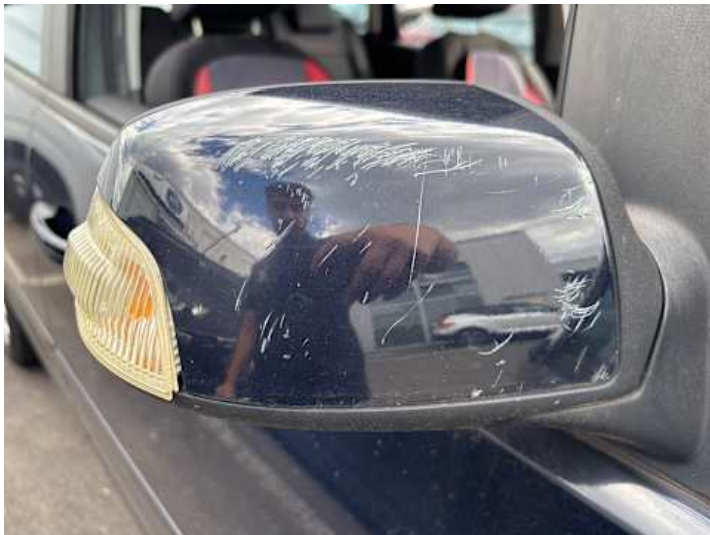
Beifahrtür (Kratzer)

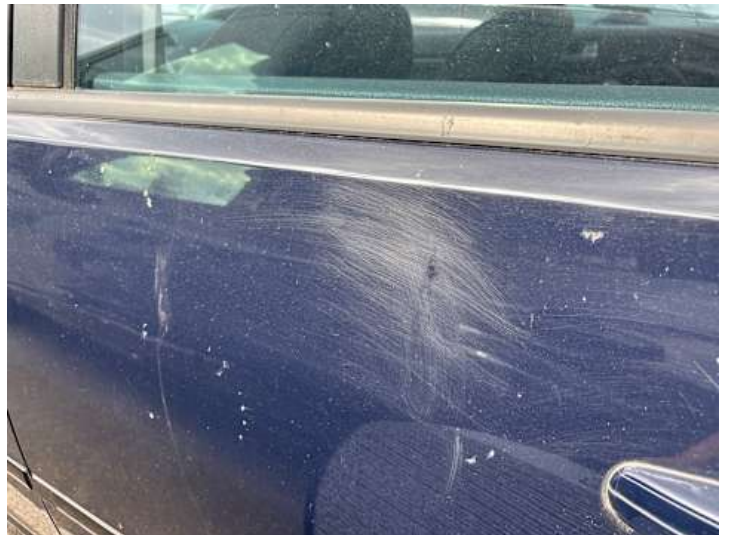
Türe hinten links (Kratzer, Ausgeblichen/Matt)

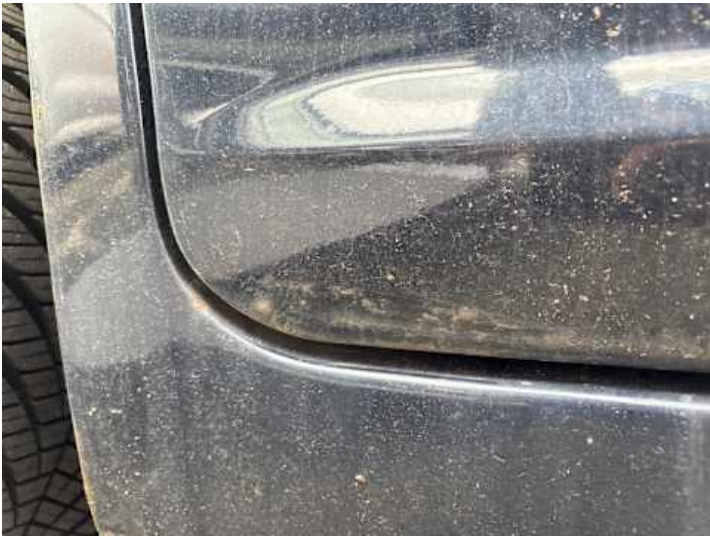
Türe hinten rechts (Rost)

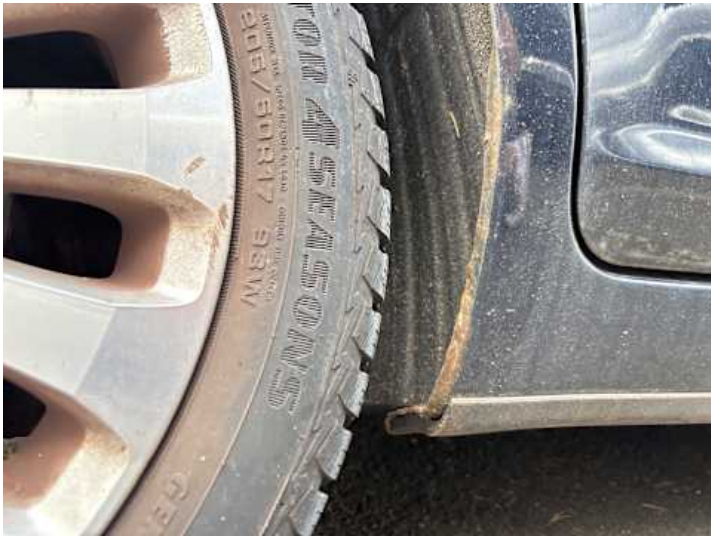
Schweller rechts (Rost)

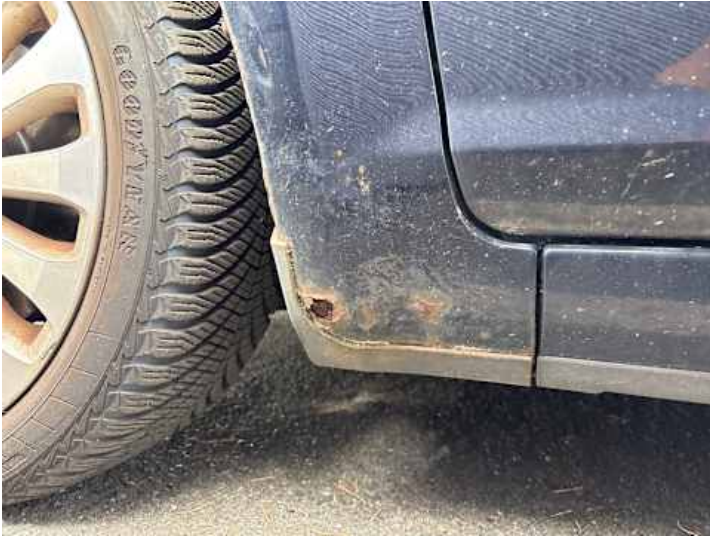
Kotflügel vorne links (Rost)

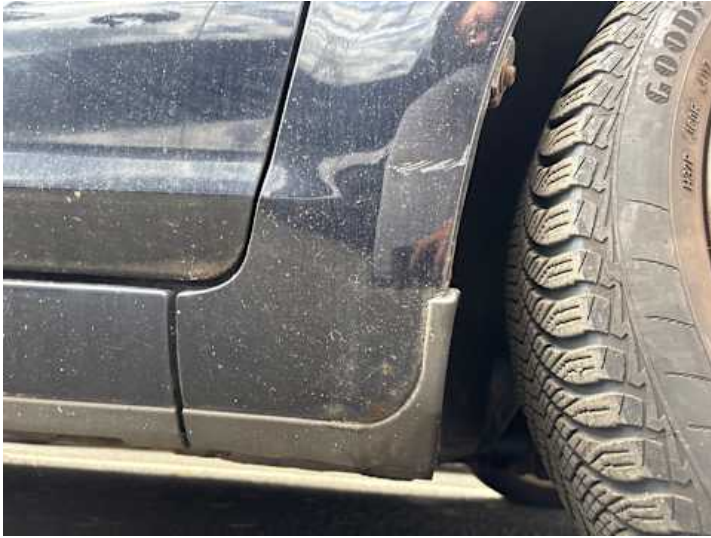
Kotflügel vorne rechts (Rost)

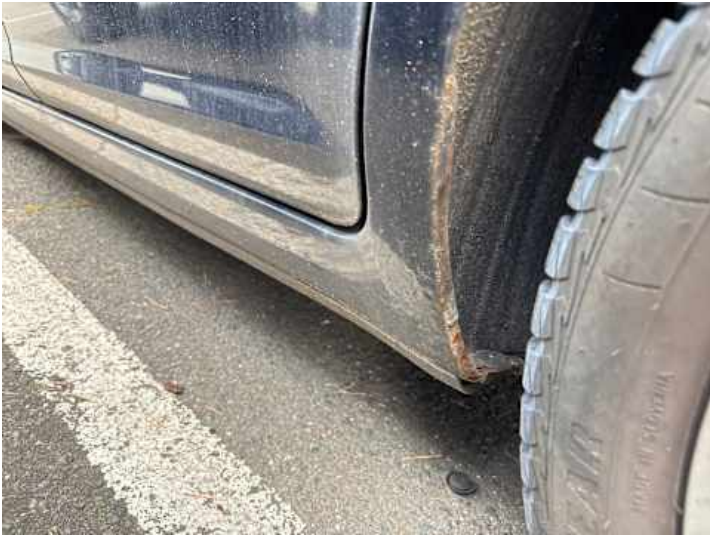
Seitenteil hinten links (Rost)

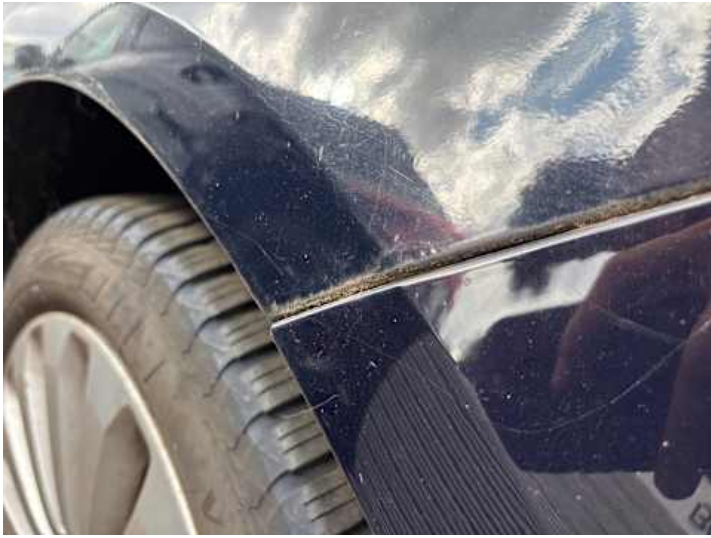
Seitenteil hinten links (Rost)

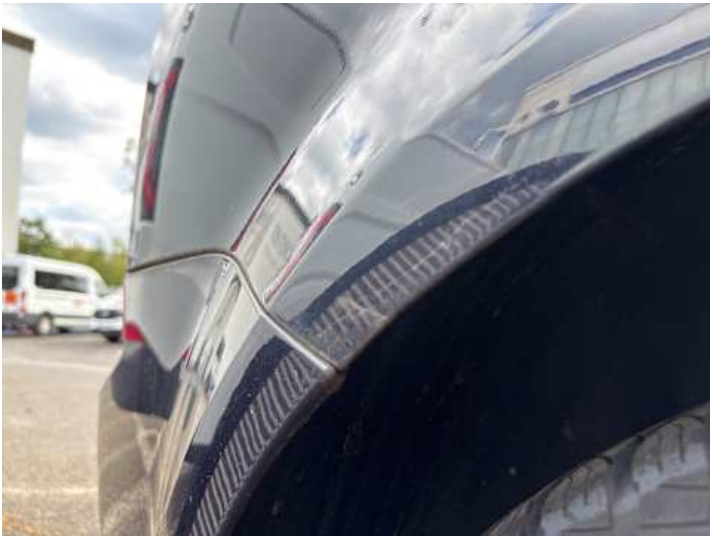
Seitenteil hinten rechts (Rost)

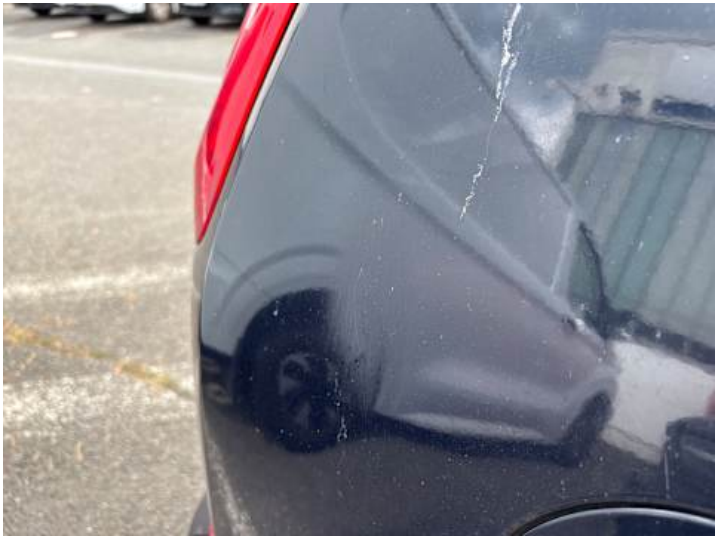
Seitenteil hinten rechts (Ausgeblichen/Matt, Kratzer)

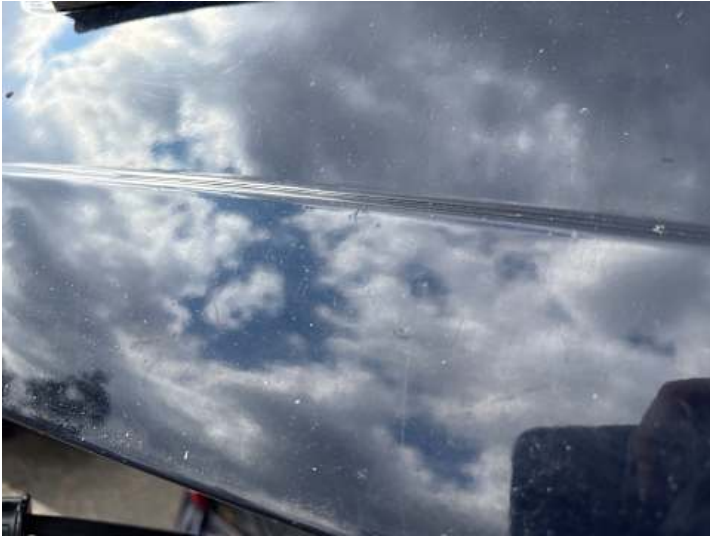
Heckklappe (Rost)

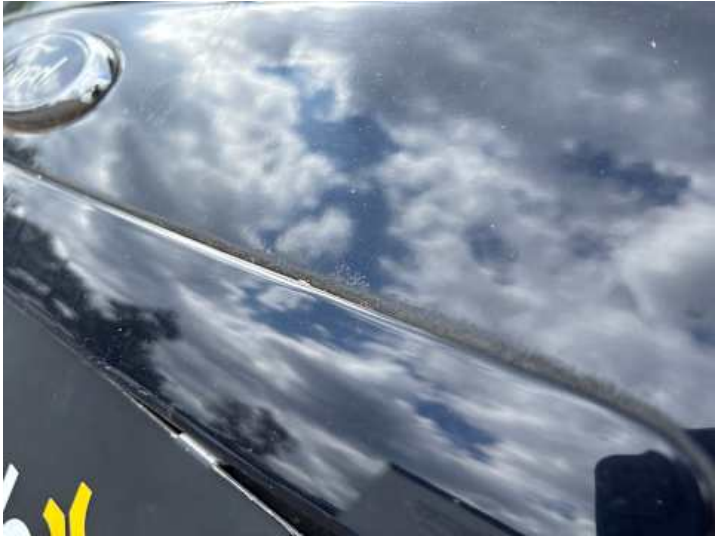
Heckklappe (Rost)

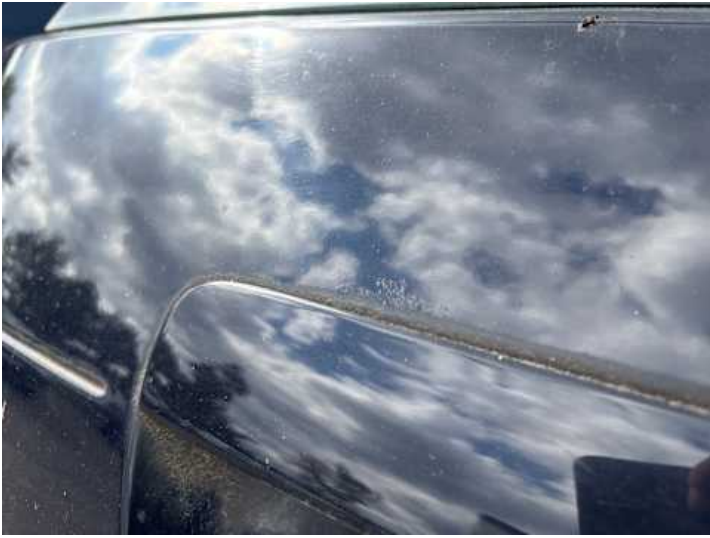
Heckklappe (Rost)

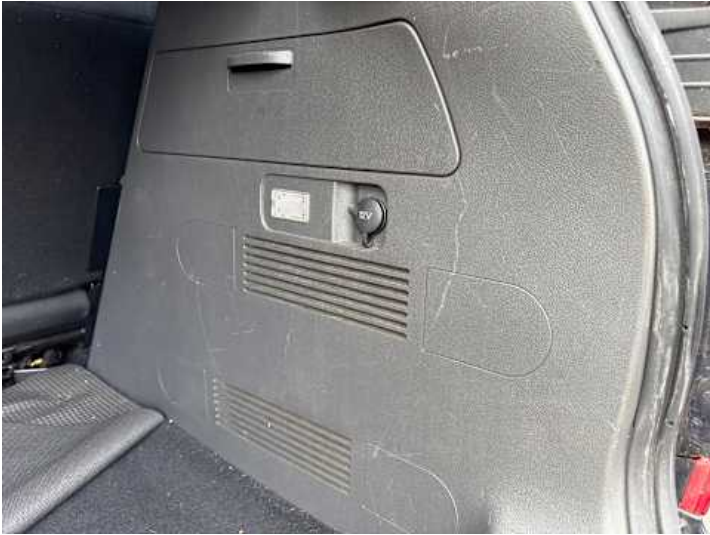
Innenraum (Kratzer)
